Kiertoleijupetikattilan agglomeraation havaitseminen ja ennaltaehkäisy

Vartiainen Rasmus: Kiertoleijupetikattilan agglomeraation havaitseminen ja ennaltaehkäisy

Opinnäytetyö, AMK

Toukokuu 2024

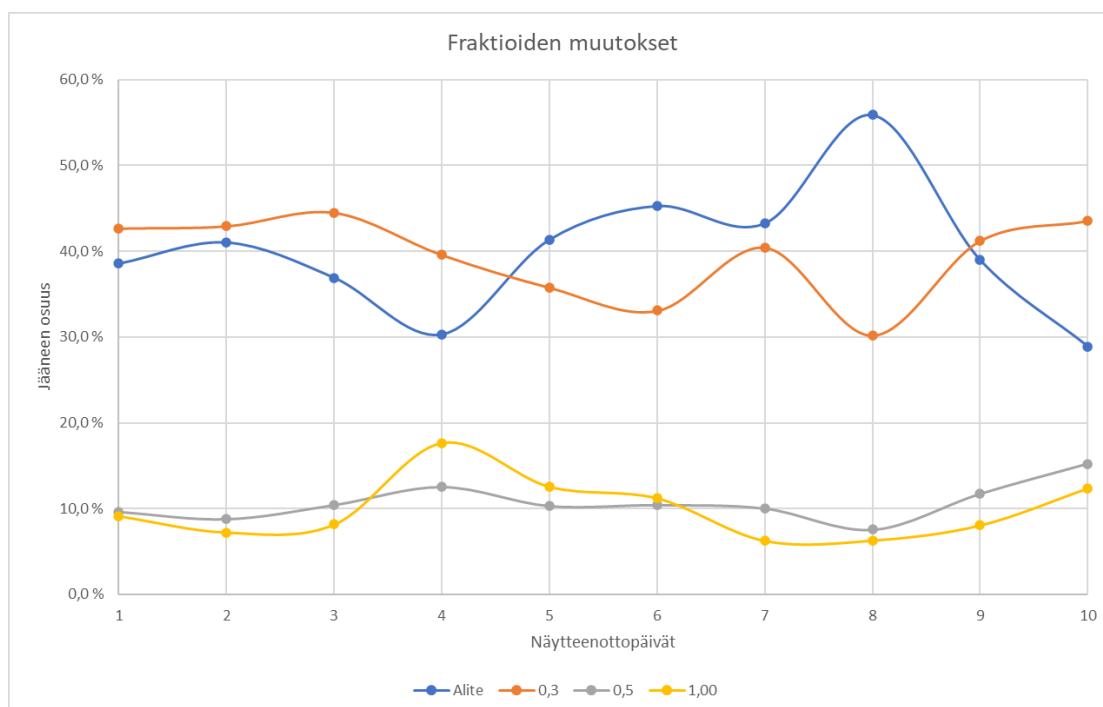
Kuvaaja 1. Fraktioiden muutokset seula-analyysin ajanjaksolta.

Pedin kunnan kannalta tärkeää on kuitenkin tarkastella suurempien raekokojen jakaumaa. Näissä ei juurikaan muutosta näytteenoton aikana tapahdu neljättä näytteenottopäivää lukuun ottamatta, jolloin suurimman raekoon osuus on noin 18 %. Jos suuremman raekoon osuus petimateriaalissa kasvaa, voi se indikoida esimerkiksi agglomeraation tai defluidisaation tapahtumista (Liu, Z., Lin, C., & Chou, J. 2010).

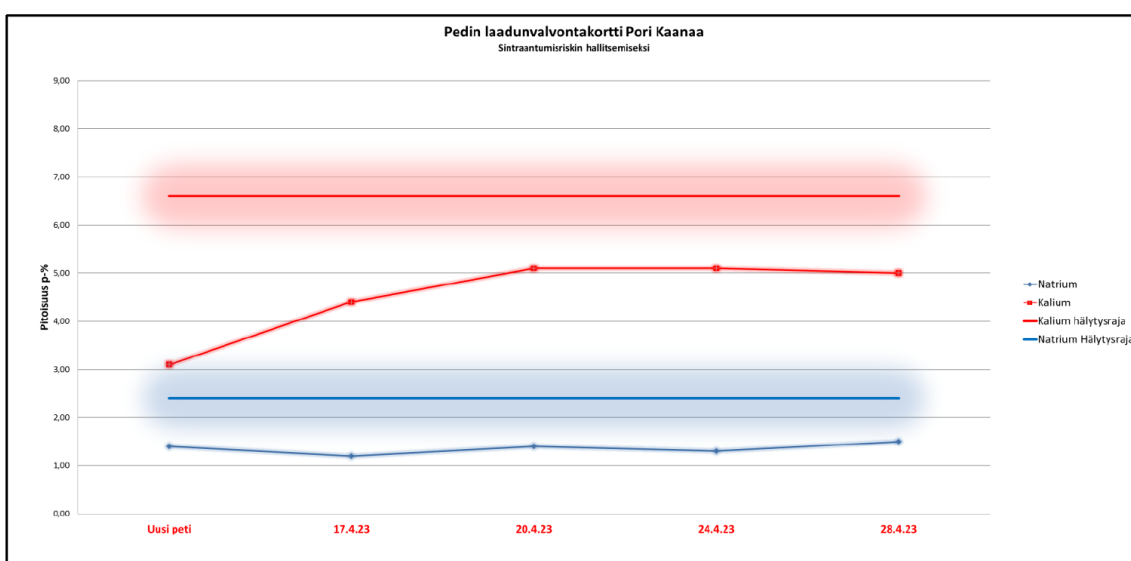
Kuva 11. Pedin kunnon seurantakortti tyypillisillä hälytysrajoilla. (Klasila, 2023).

Tutkimusraportissa analysoitiin pohjatuhkan ja hiekkalukkonäytteiden ominaisuuksia verrattuna puhtaaseen hiekkaan. Tulokset osoittivat, että kaliumpitoisuus oli kasvanut noin 2 % korkeammaksi näytteissä, vaikka ne olivat osin laimentuneet lentotuhkalla. Tämä kasvu voi aiheuttaa riskin pedin laajempaan sintraantumiseen, eli hiukkasten yhteenliittymiseen, sillä tyypillisesti alkalikasvun 3–4 % tasoa pidetään kriittisenä. Lisäksi havaittiin muiden tuhkakomponenttien, kuten natriumin, fosforin, mangaanin ja kalsiumin, kasvua verrattuna puhtaaseen hiekkaan. Näiden alkuaineiden kasvu viittaa tyypilliseen alkalireaktioon, jossa kalium ja natrium reagoivat petihiekan kvartsin kanssa, mikä aiheuttaa kvartsihiukkasten pinnan sulamisen. Tämä sulanut pinta tarttuu tyypillisesti tuhkasta, josta havaitut alkuaineiden kasvut ovat peräisin.

Tutkimuksen perusteella havaittiin, että peti oli heikohkossa kunnossa ennen kattilarevisiota kerätyistä näytteistä. Kvartsi-partikkelit olivat reagoineet alkalien kanssa ja niihin oli tarttunut merkittävä määrä lentotuhkaa. Ulkoisen kierron tuhkamäärät suhteessa hiekan ja tuhkan kokonaismäärään, jotka kulkivat syk-loni-hiekkatulistimen kautta, olivat noin 30 %. Pohjatuhkan osuus vaihteli välillä 20–30 % ennen revisiota. Lisäksi havaittiin, että tuhka saattoi muodostaa osit-tain itsenäisiä tuhkapartikkeleita.

Jotta agglomeraation muodostumiselta pedissä vältyttäisiin, ennaltaehkäisyn merkitys on suuri. Ratkaisuina tähän Fescon esitti tutkimusraportissaan petimateriaalin vaihtamisen kvartsivapaaseen materiaaliin. Yksinkertaisena ratkaisuna ehdotettiin petimateriaalin runsasta vaihtoa kattilan ajon aikana, joka tosin nostaa petihiekan kulutusta ja näin ollen sen hankintakustannuksia.
