Pasilan linja-autovarikon liikkumis- ja liikenneturvallisuuden kehittäminen

Pohjolan liikenteen Pasilan linja-autovarikko, Helsinki

Ammattikorkeakoulututkinnon opinnäytetyö

Kevät, 2024

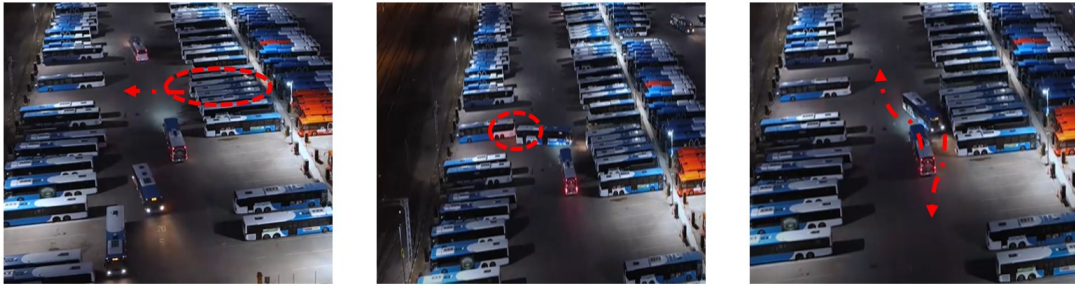
Kuva 9. tapahtuma 1 kello 4.45 (Hyperlapse-video).

Kuvassa 9 vasemman puolella pysäköintisektorien A-B väliselle ajoväylälle saapuu varikolle siirtyvä linja-auto X ja sektorin B4 kohdalla peruuttaa linjalle lähtevä linja-auto Y. Varikolle saapuva linja-auto X kuljettaja huomaa peruuttavan linja-auton Y noin 15 metrin päästä peruuttavasta linja-autosta ja antaa tilaa. Kuvassa 9 keskellä tilanteessa linja-autolla Y ei ole takana tilaa peruuttaa pidemmälle, kun taakse jää pysäköity ajoneuvo A sektorissa. Kuvassa 9 oikealla linja-autokuljettajat hoitavat tilanteen yhteispelillä niin, että linja-auto X kiertää lähtevän linja-auton Y omasta ajolinjasta vastaantulevien puolelle. Samalla lähtevä linja-auto Y pääse jatkamaan matkaa suoraan, kun linja-auto X tekee tilaa siirtymällä pois hänen tarvitsemalta ajolinjalta. Tässä tilanteessa molemmat linja-autokuljettajat ovat ammattitaistoisia ja osaavat ratkaista tilanteen parhaimmalla mahdollisella tavalla.

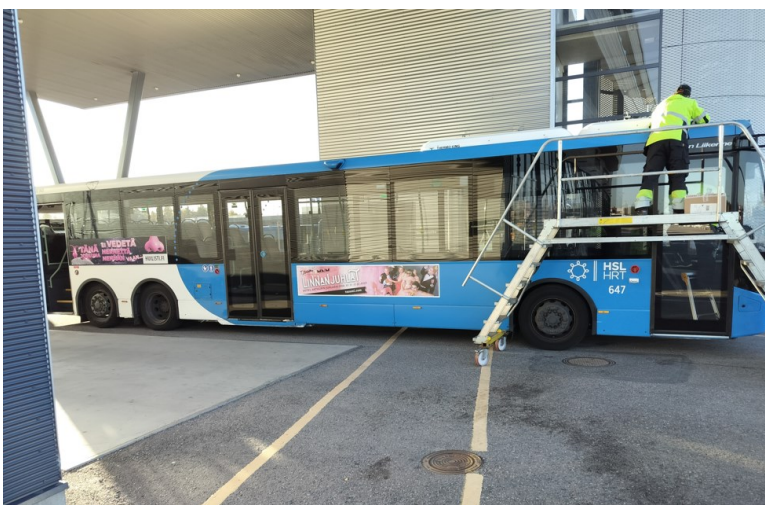
Kuva 13. Linja-auto esteenä turvallisella kulkureitillä (Künnap J, 2023).

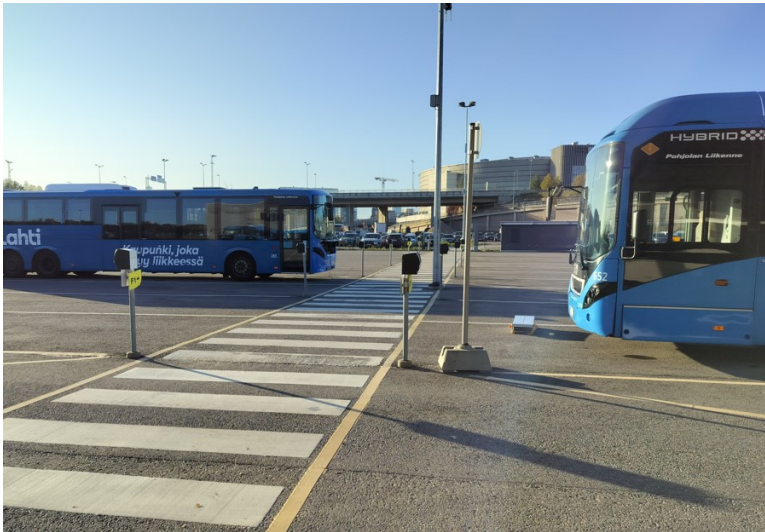
Kuva 14. Kokoontaitettavat nousuportaavat maassa (Künnap J, 2023).

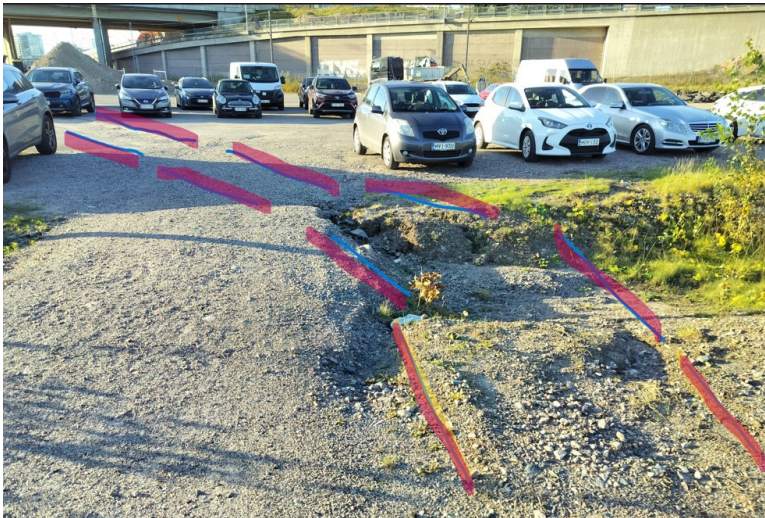
Kuva 15. Eteläpäädyn henkilöauto pysäköintialueiden välinen kulkureitti (Künnap J, 2023).

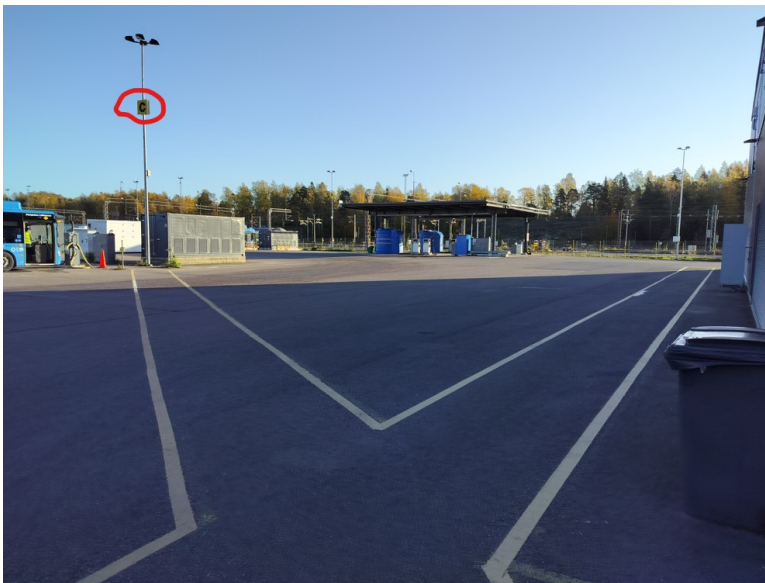
Kuva 16. Kulkureitit ja sektorimerkinnät varikkoalueen pohjoispuolella (Künnap J, 2023).

Pasilan linja-autovarikon pohjoispuolella näkyvät hyvin keltaisella värillä korostetut turvalliset kulkureitit (katso kuva 16). Samassa kuvassa huomataan ylempänä vasemmalla linja-auto pysäköintialuetta osoittava sektori merkintä C. Sektori merkinnät ovat sijoitettu noin 7 m korkeuteen suorakulmassa pysäköintisektorien nähden. Pimeään aikaan sektori merkinnät ovat vaikeasti havaittavissa.

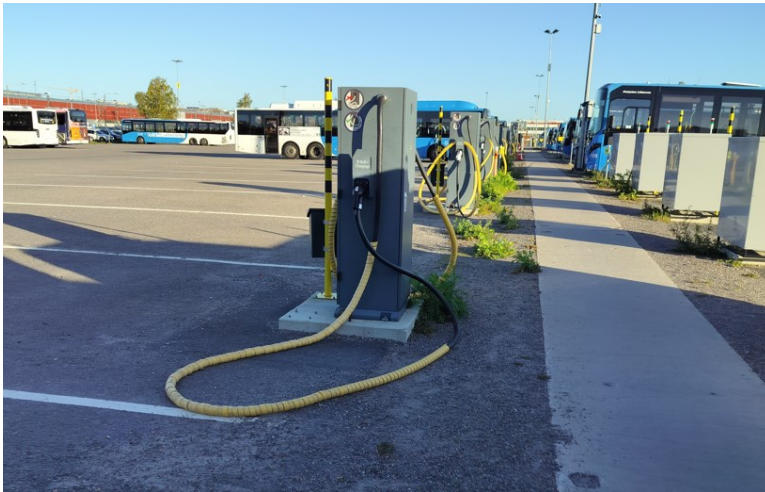
Kuva 18. Latauskaapeli maapinnalla (Künnap J, 2023).

Latauskaapelin tuenta keventää latauskaapelin siirtoa ja pitää latauskaapelit poissa maasta. Esimerkkinä esitetään latauskaapelin universaali tuentamalli EVCS-92EZ-R-XX kuvassa 53. (evChargesolutions, 2024)

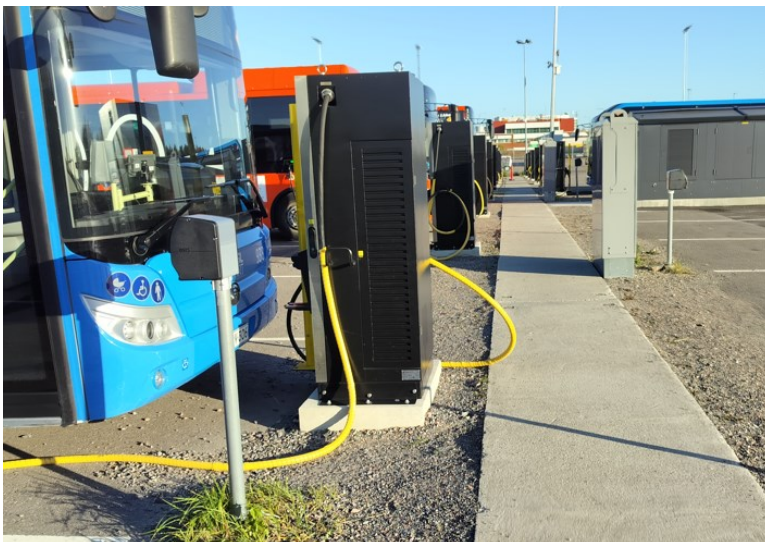
Vastaavasti latauskaapeli voi jäädä myös osittain kävelyväylälle (katso kuva 19).

Kuva 19. Latauskaapeli osittain kävelyväylällä (Künnap J, 2023).

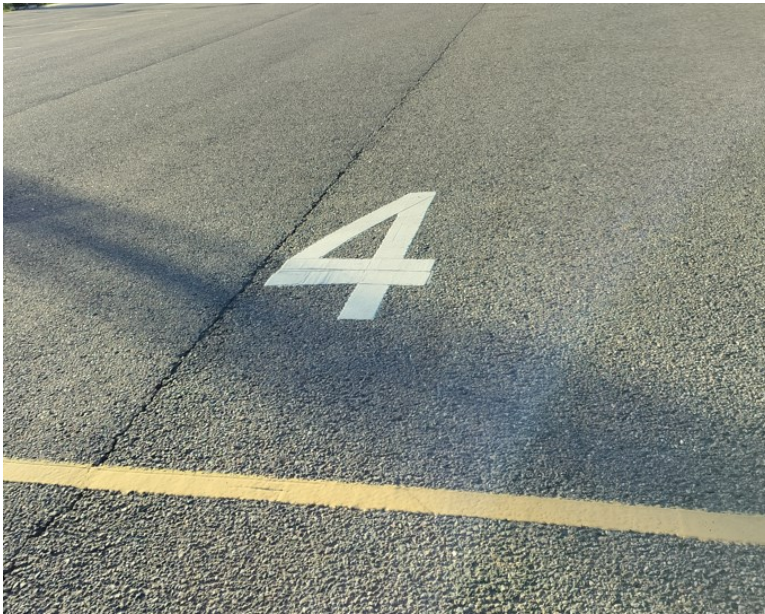
Kuva 20. Asfalttipintaan maalattu sektori numero 4 (Künnap J, 2023).

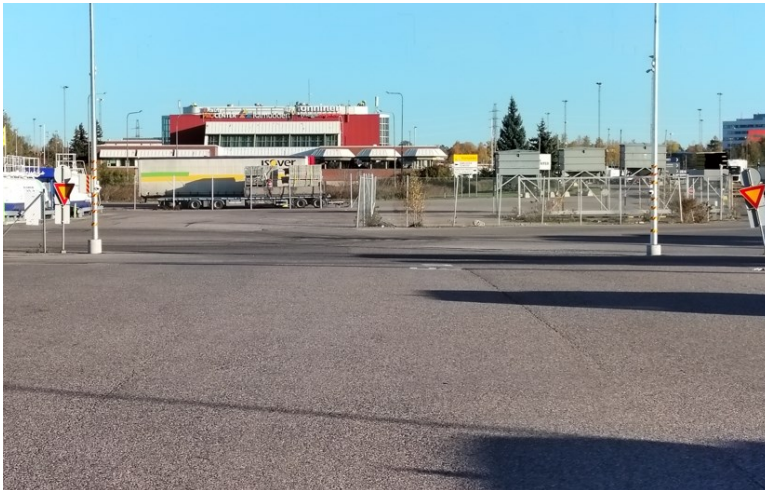
Kuva 21. Linja-autopysäköintisektorien A ja B sisään- ja ulosajoportti (Künnap J, 2023).

Ulosajo porttien kohdalle lisätyt valotolpat, joihin on kiinnitetty valvontakamerajärjestelmä. Valotolpat ovat korostettu heijastavalla huomionauhalla ja valotolpan tukipilari on joksikin leveämpi (katso kuva 21). Valotolppiin on mahdollista törmätä esimerkiksi peräilyksellä tai virheellisellä ajolinjalla. Kuvassa 21 oikealla huomataan uuden ajoväylän linjauksesta sivuun jäänyt väistämisvelvollisuudesta kertova liikennemerkki B5. Liikennemerkki sijoitetaan ohjeistuksen mukaisesti ajoradasta noin 0,5 metrin etäisyydelle ajoradasta. (Väylävirasto, 2023, s. 24)

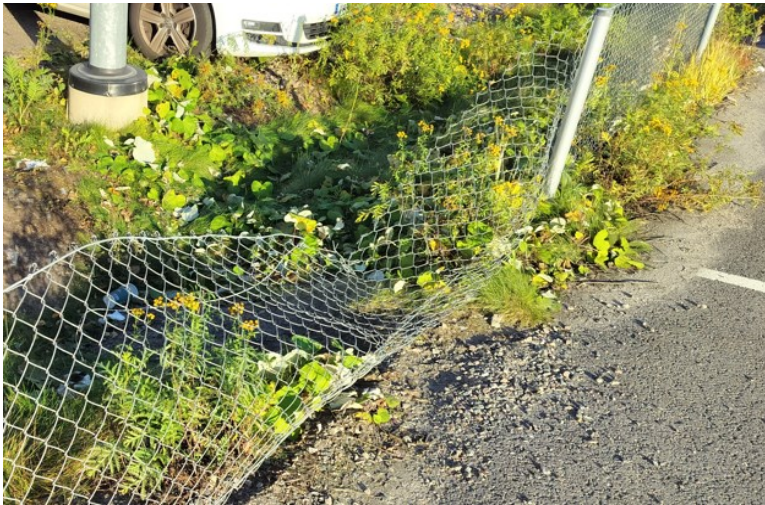
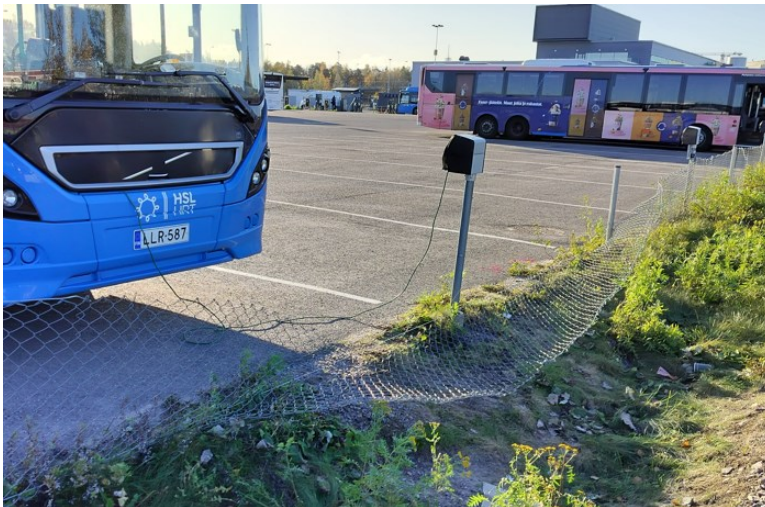
Kuva 24. Kosteikon eristävä rikkinäinen turva-aita pysäköintisektorin D4 kohdalla (Künnap J, 2023).

Kuva 25. Kosteikon eristävä rikkinäinen turva-aita pysäköintisektorin D3 kohdalla (Künnap J, 2023).

Rikottu turva-aita luo suuren turvallisuusrisikin, koska kaadetun turva-aidan yli kulkiessa voi takertua verkkoon ja tämän seurauksena kompastua tai kaatua.

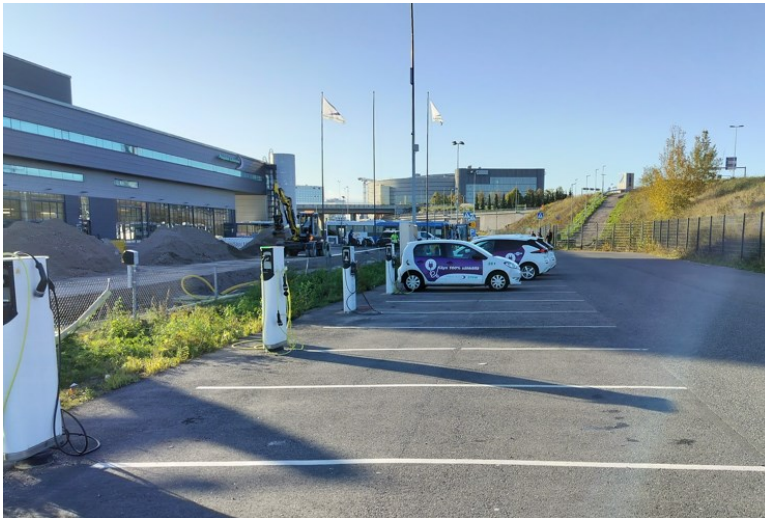
Kuva 27. Vaihtoautojen lataus ja pysäköintisektori (Künnap J, 2023).

Keula edellä lähtevien näkökenttä on esteetön, mutta peruuttava ajoneuvon kuljettaja joutuu tarkkailemaan ympäristöä peruutuskamera sekä peileistä. Suurena riskinä edellisen lisäksi henkilökunta kävelee vaihtoautojen takapuolelta, koska lataustolppien puolella ei ole kävelytilaa. Tähän lisätään vielä töihin saapuva ja töistä poistuva henkilökunta omalla henkilöautolla, törmäys riksi on erittäin suuri.

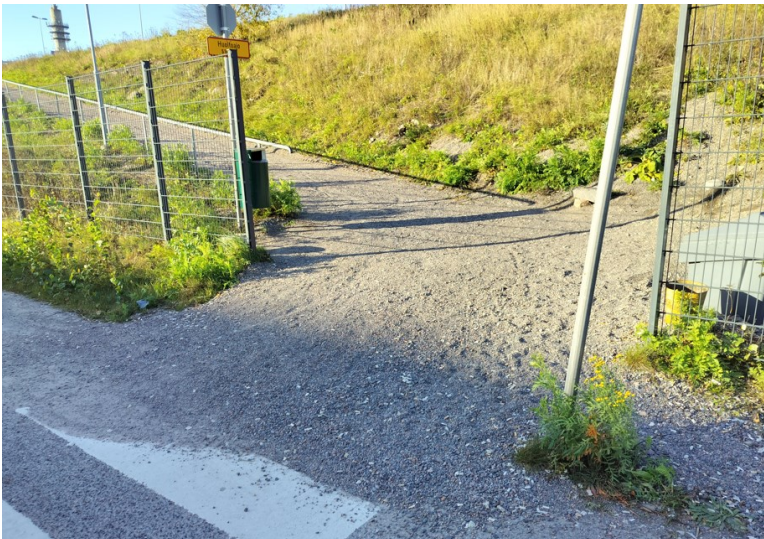
Kuva 29. Pasilan linja-autovarikolle laskeutuva kävelyrampin portti (Künnap J, 2023).

Vuosien aikana sääolosuhteet ovat siirtäneet pintamaata alemmas kävelyrampin loppupäähän, mistä siirrytään suojatielle kohti Pasilan varikon rakennusta. Kuvassa 29 huomataan irtosoran siirtyminen osittain ajoväylälle ja suojatielle. Irtosora asfaltilla heikentää kitka kengänpohjan ja kävelypinnan välillä, näin mahdollistaa liukastumisrikin kuivallakin kelillä.

Kulkuväylän haasteena ovat maanpinnan routiminen ja hulevesien aiheuttama pintamaan siirtyminen sekä jäätyminen sade- ja talvikausina. Kävelyrampin kattaminen asfalttipäällysteellä, muodostaa tasaisen sekä sileän pinnan ja hulevedet pystytään ohjaamaan pintakaltevuuden avulla pois kulkureitiltä. Asfalttipinnan haittapuolena korostuu erityisesti talvikausina liukkaus ja kunnossapito haasteet, huomioiden kävelyrampin kaltevuuden.
