# Eristerappauksen kuntotutkimus

case: ohutrappaus-eristejärjestelmä

Kai Yli-Valkama

OPINNÄYTETYÖ  
Elokuu 2024

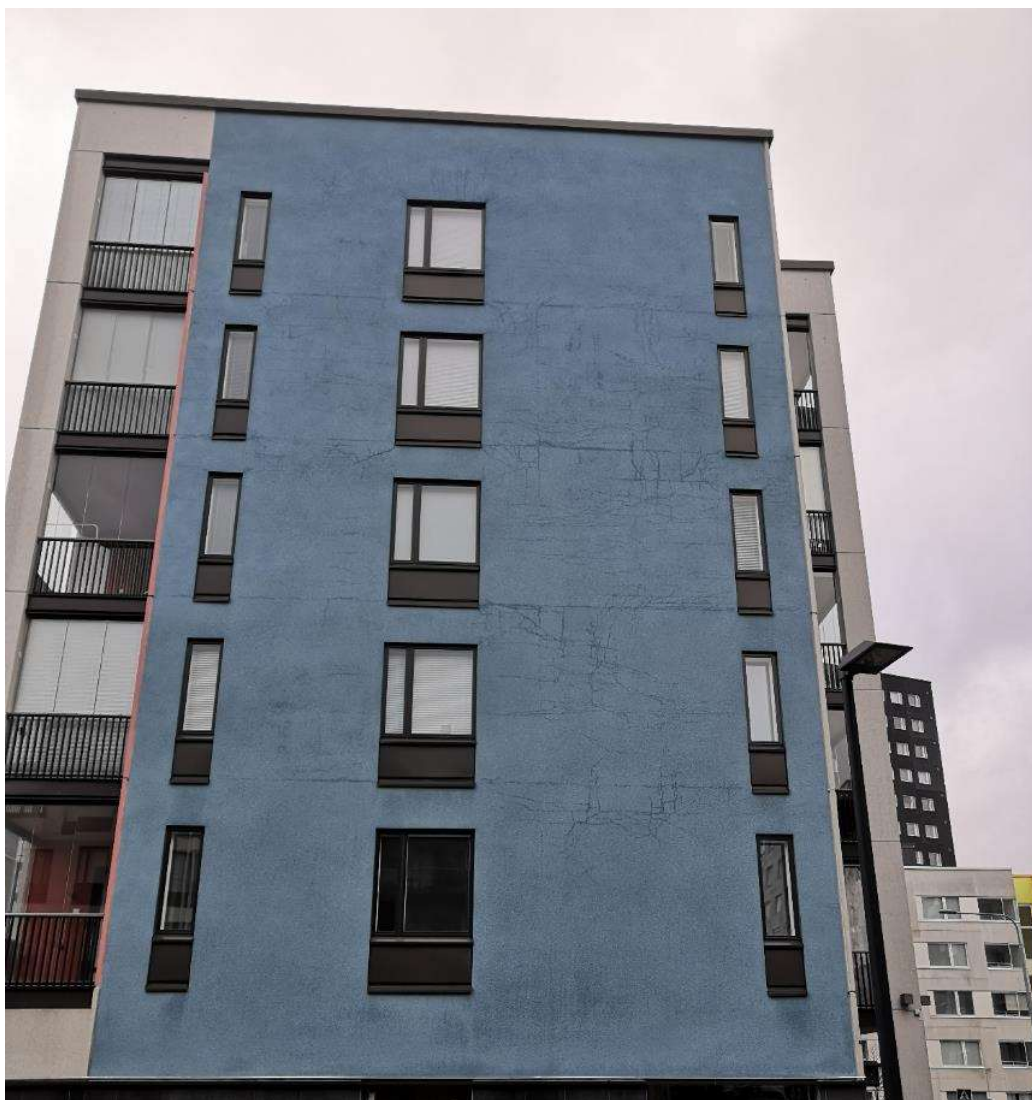
Kuva 13. Sateen jälkeen tummiksi rapatuissa julkisivussa olevat halkeamat ovat helposti havaittavissa. (Vahanen Rakennusfysiikka Oy 2021)

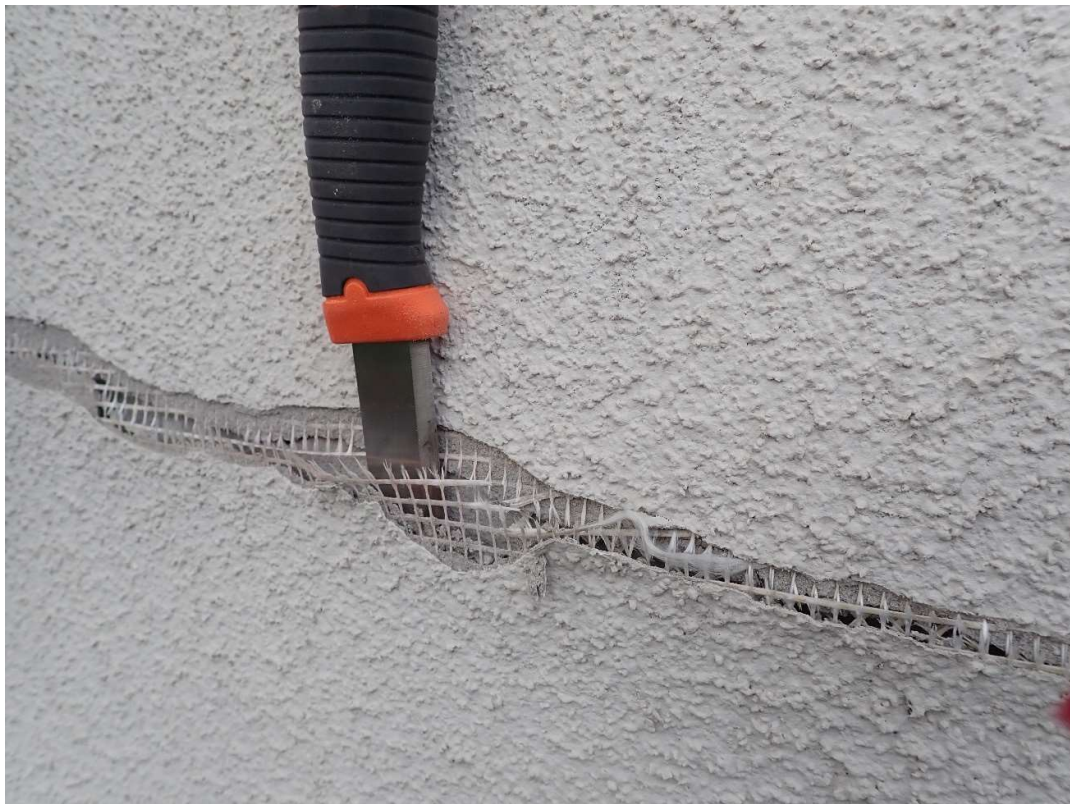
Kuva 15. Kuvassa näkyvässä rappausverkon osittainen repeäminen, joka on aiheuttanut leveän vaakasuuntaisen halkeaman. (Vahanen Rakennusfysiikka Oy 2022)

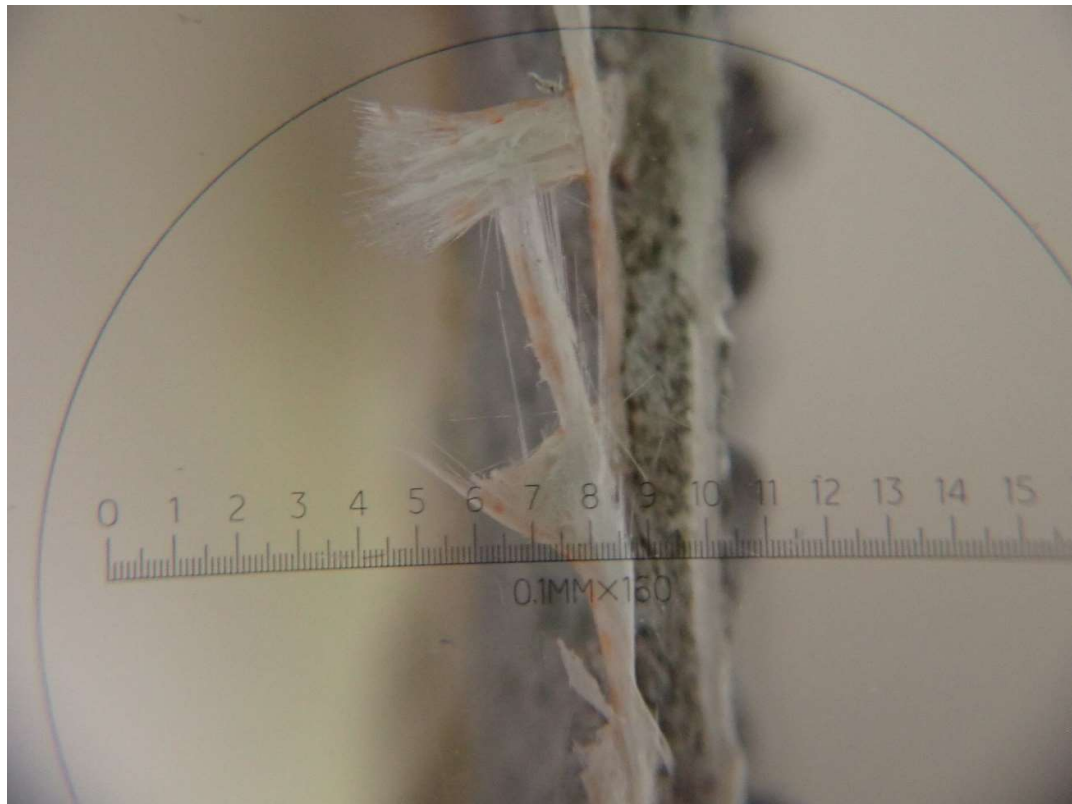
Kuva 16. Kuvassa rappauksesta otettu lieriönäyte, josta nähtävissä rappausverkon sijaitsevan lähellä laastikerroksen sisäpintaa. Laastikerroksen kokonaispaksuuden ollessa noin 2,5...3,0 mm (Vahänen Rakennusfysiikka Oy 2022)

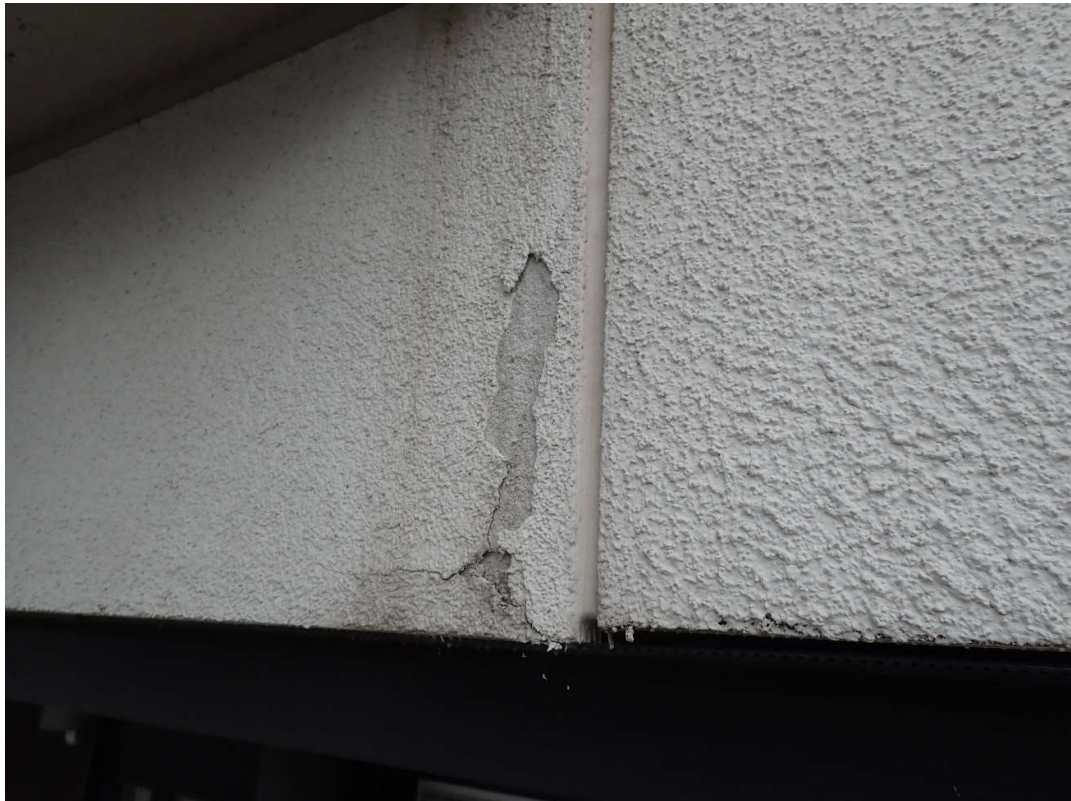
Kuva 18. kuvassa pakkasrapauman aiheuttama vaurio elementin alaosassa. (Vahanan Rakennusfysiikka Oy 2022)

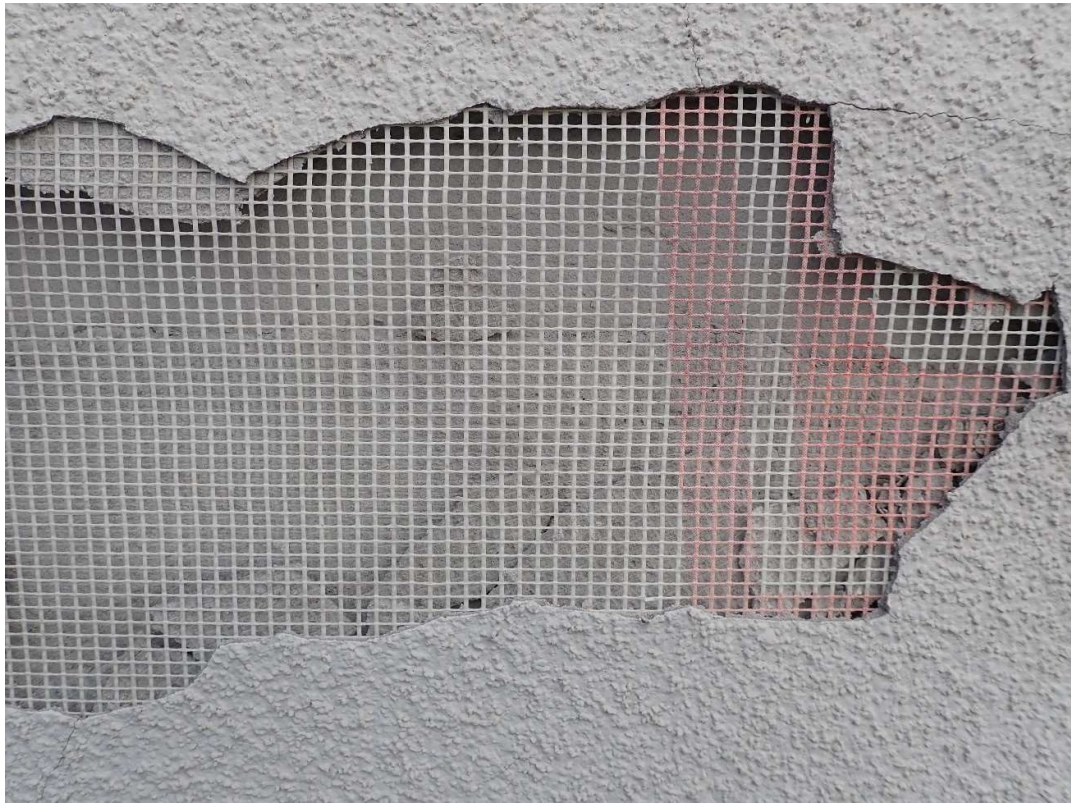
Kuva 19. Kuvassa nähtävissä laastikerrosten välisten tartuntojen irtoaminen. Verkotuslaastikerrosten välinen tartunta on jäänyt puutteelliseksi aiheuttaen verkon irtoamisen ensimmäisestä verkotuslaastikerroksesta. (Vahanen Rakennusfyysikka Oy 2022)

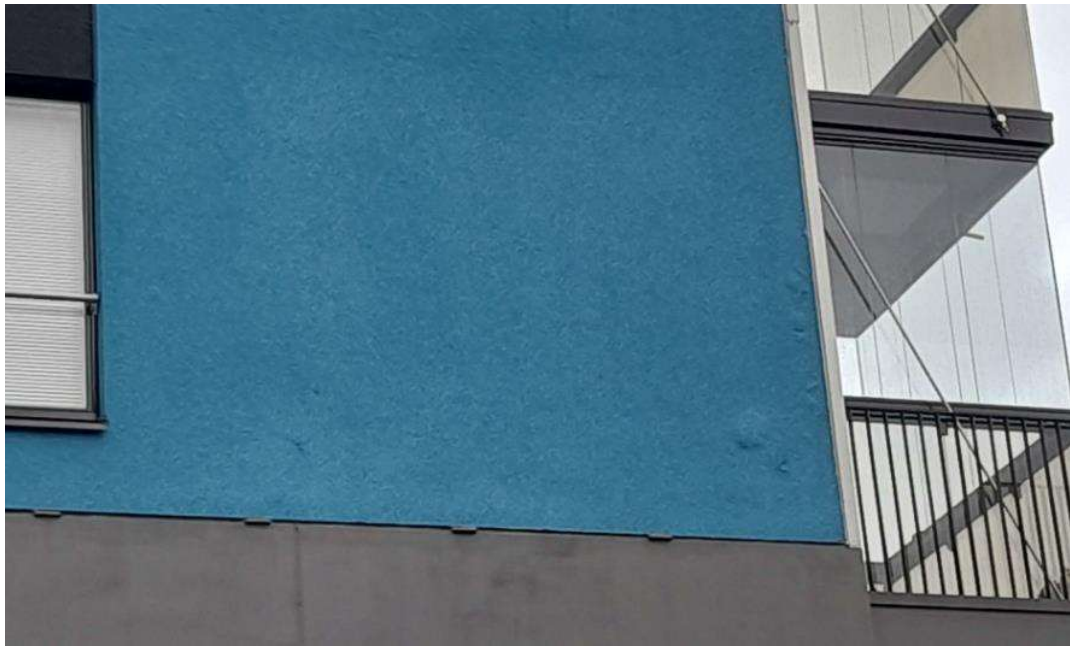
Kuva 20. Pinnoitteessa näkyvää kuplimista. (Vahanen Rakennusfysiikka Oy 2022)

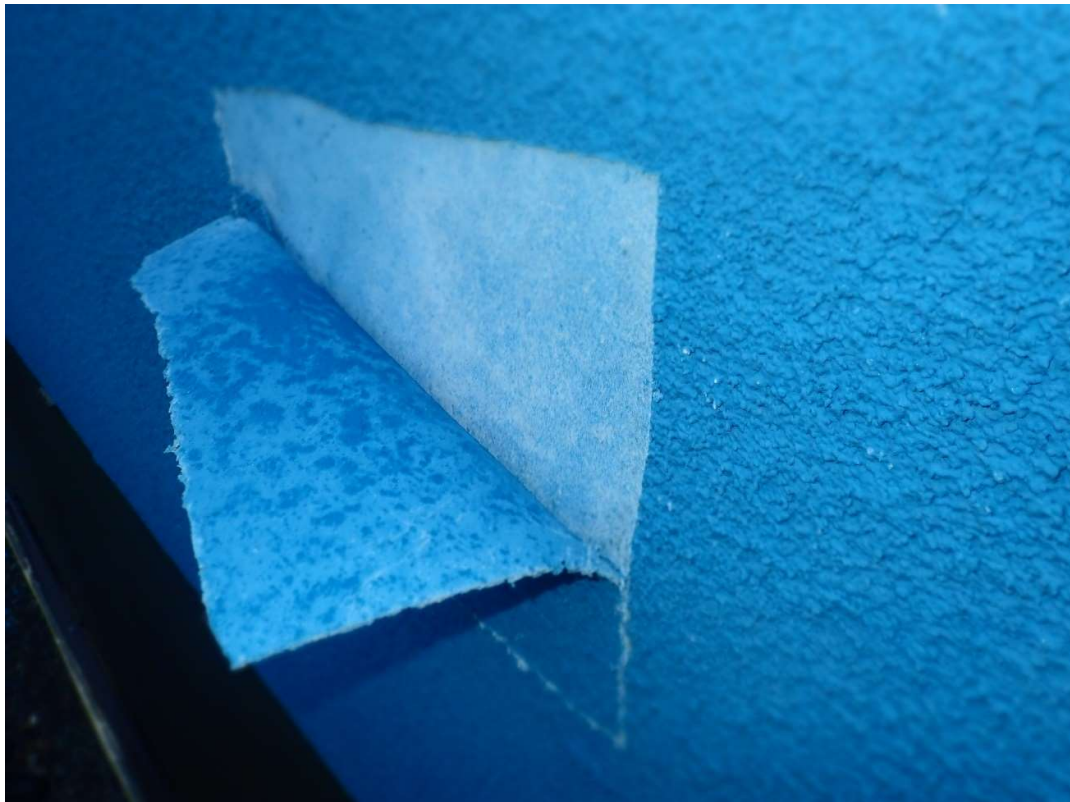
Kuva 21. Kuvassa pinnoitekerros on irronnut verkotuslaastikerroksesta. (Vahanen Rakennusfysiikka Oy)

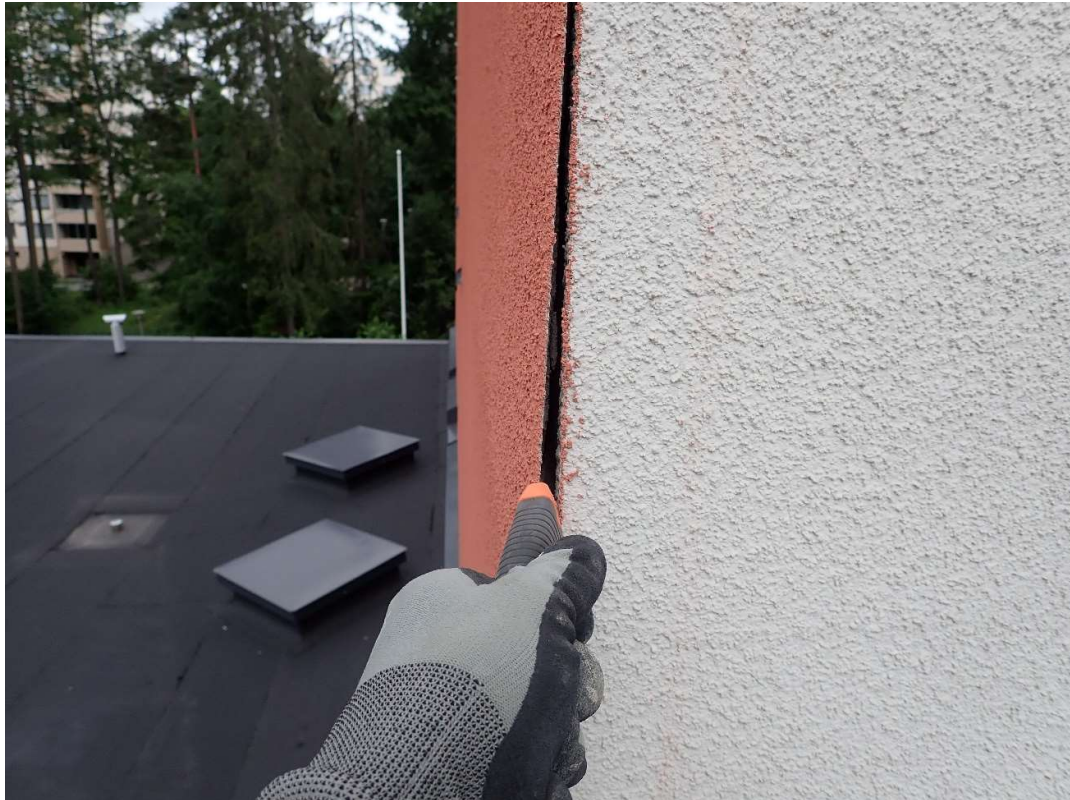
Kuva 22. Kuvassa julkisivujen kulmassa havaittu työnaikainen asennusvirhe. Kulma-alueen rappausverkkojen limitys puutteellinen. (Vahanen Rakennusfyysikka Oy 2022)

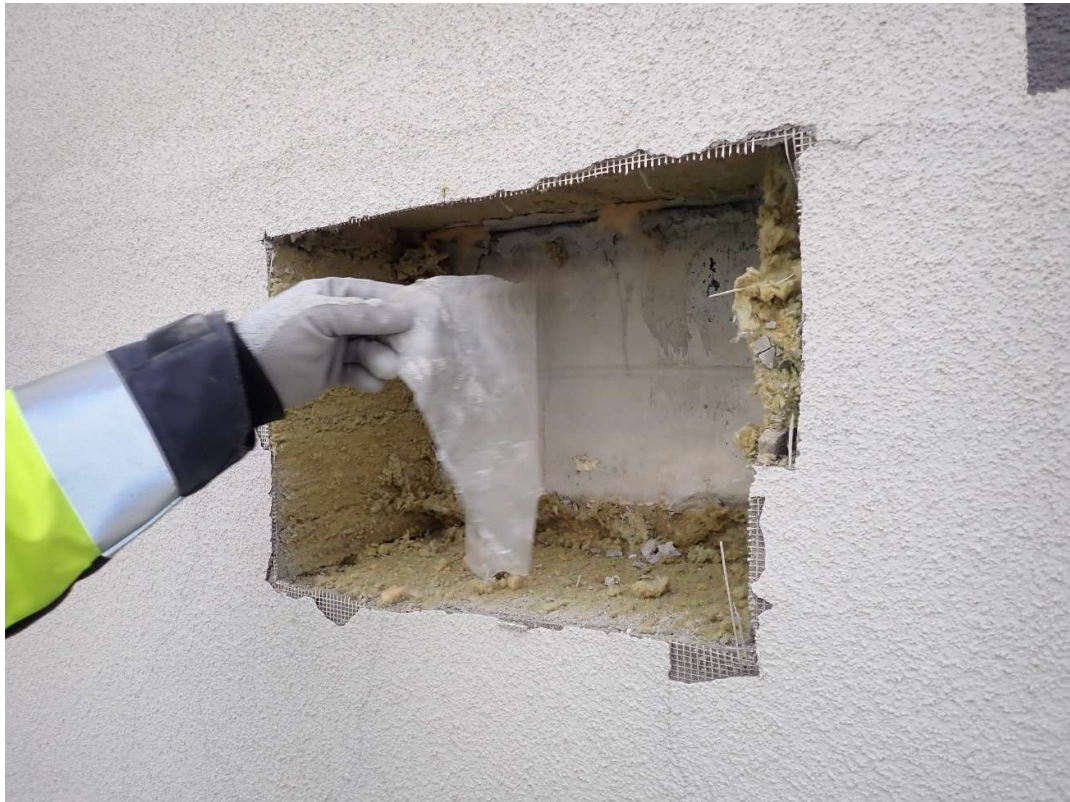
Kuva 24. Kuvassa elementin yläosaan asennettu suojamuovi, jolla on suojattu elementin avonaiset yläosat kuljetuksen ja välivarastoinnin aikana. Suojamuovi on asennettu elementtitehtaalla elementin valmistuksen yhteydessä lamellivillaeristeen ja betonielementin kantavan sisäkuoren väliin. Tämä vuoksi elementin ylimmät lamellivillaeristeet ovat olleet vain osittain kiinni elementin sisäkuoressa mikä on mahdollisesti edesauttanut vaakasuuntaisten halkeamien syntyyn elementtien vaakasuuntaisten saumojen kohdalla. (Vahanen Rakennusfysiikka Oy 2022)

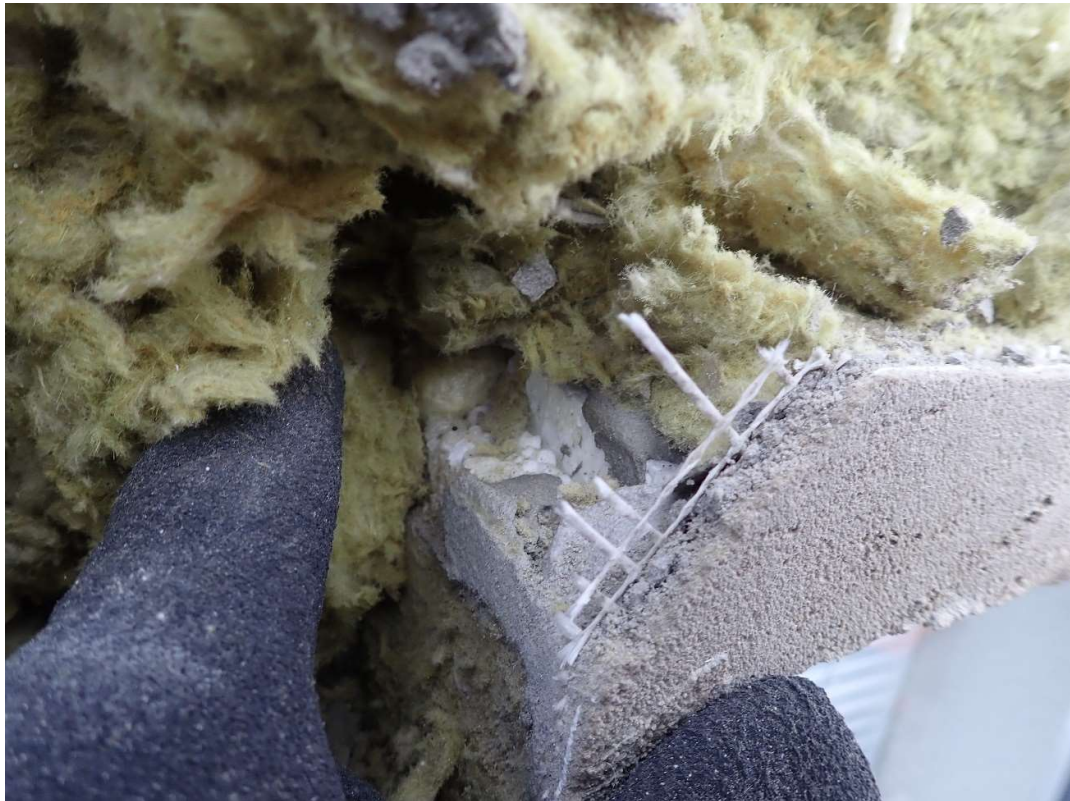
Kuva 25. Kuvassa laastilla ja EPS- eristeen suikaleilla täytettyjä lamellivillaeriste kerroksessa olleita koloja. (Vahanan Rakennusfysiikka Oy 2022)

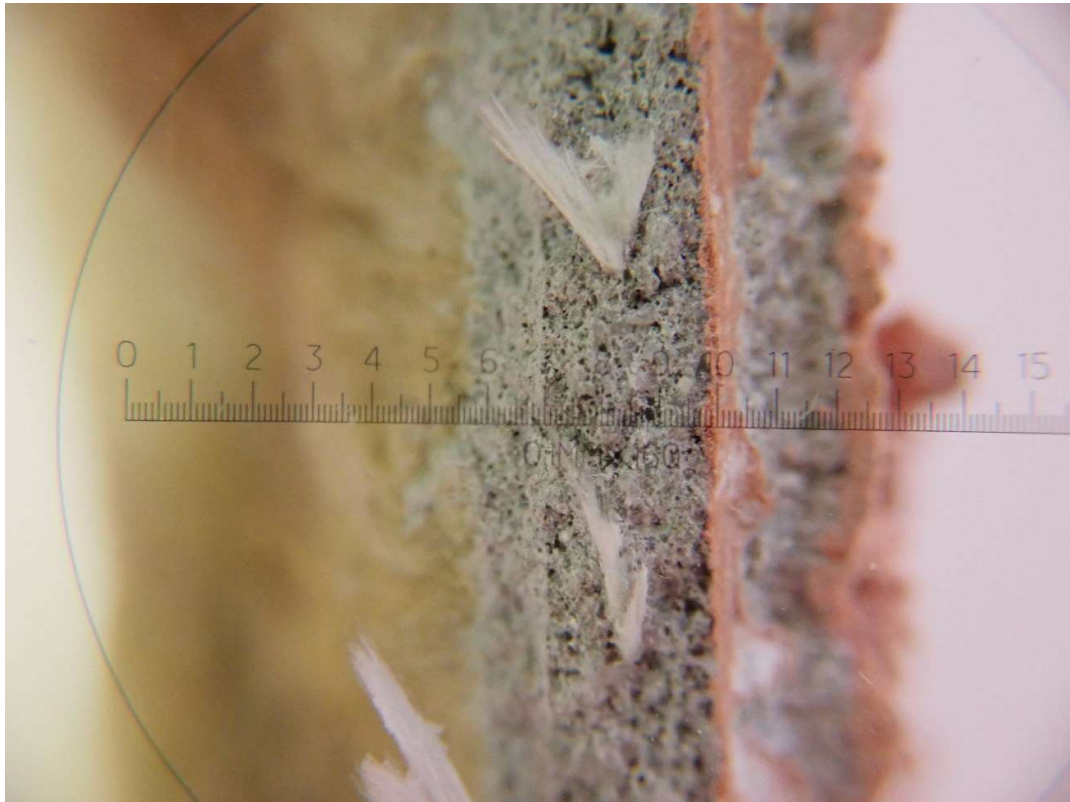
Kuva 28. Kuvassa lieriönäyte korjatusta julkisivun osasta. Näytteessä havaittavissa lähimpänä eristepintaa suojalaastikerros ~1,5 mm, verkotuslaastikerros ~3,0 mm, rappausverkko verkotuslaastikerroksen puolessavälissä, alkuperäinen pinnoitekerros ~1,0 mm, uusi laastikerros ~1,5 mm, jossa ei ole havaittavissa rappausverkkoa sekä uusi pinnoitekerros ~1,0 mm, näytteen kokonaispaksuus ~7,5 mm (Vahanen Rakennusfysiikka Oy 2022)

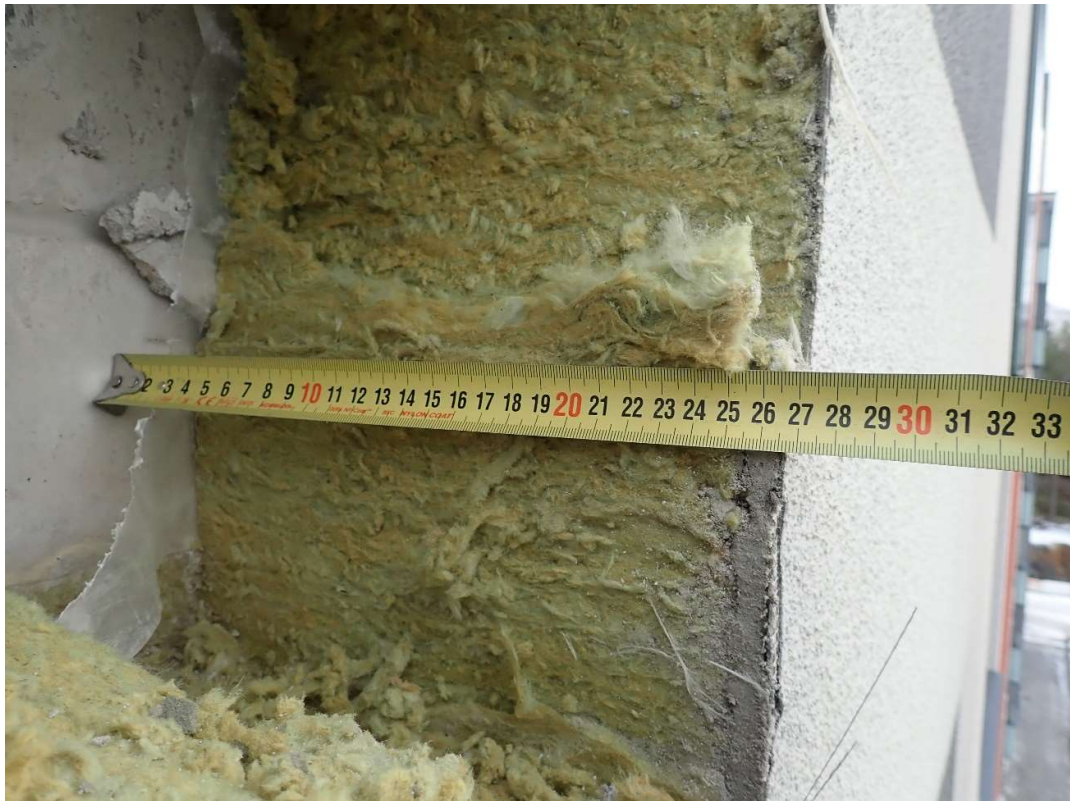
Kuva 4. Kuvassa elementtien vaakasaumaan tehty rakenneavaus rakenteen selvittämiseksi. Kuvassa havaittavissa mm muovikalvo eristeen takana, huomattavan paksu rappauskerros alemman elementin vaakasauman kohdalla. (AFRY Buildings Finland Oy 2023)

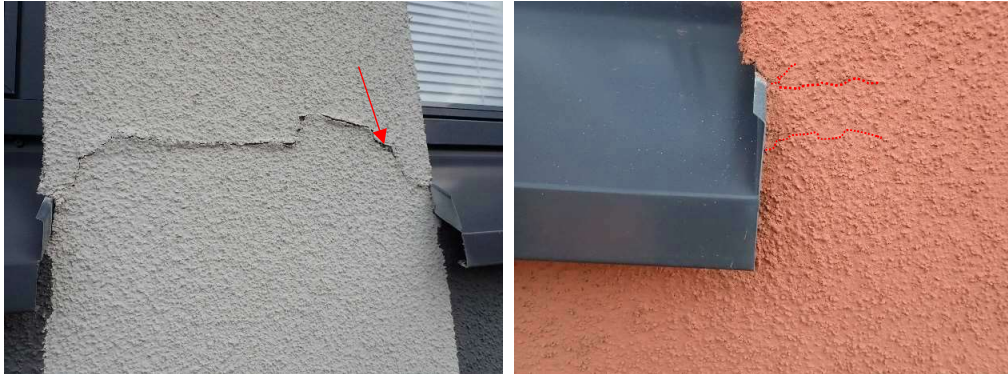
Kuvat 5 a ja b. Kuvissa halkeamavaurioita ikkunoiden välisellä kapealla julkisivun osalla sekä liittymien läheisyydessä. Kuvassa a, pintarappaus irti, eri laastikerrosten välinen tartunta heikko ja paikoin rappausverkkoon näkyvissä (kuvat A-talosta). Kuva b: tavanomainen vaurio ikkunanurkassa.

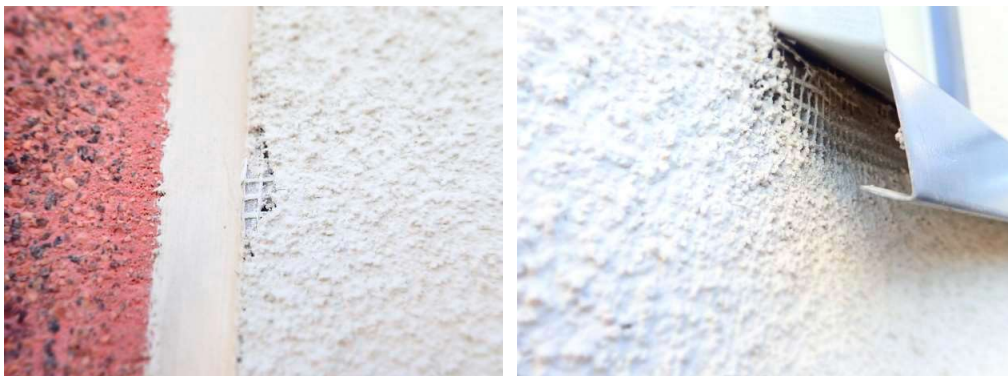
Kuvat 6 a ja b. Kuvat A-talon idän puoleisesta julkisivusta. Kuva a: julkisivun ja parvekelinjan välisestä liittymästä, pintarappaus irronnut, kulma joustaa. Kuva b: vesipellin alapuolelta puuttuu pintarappaus.

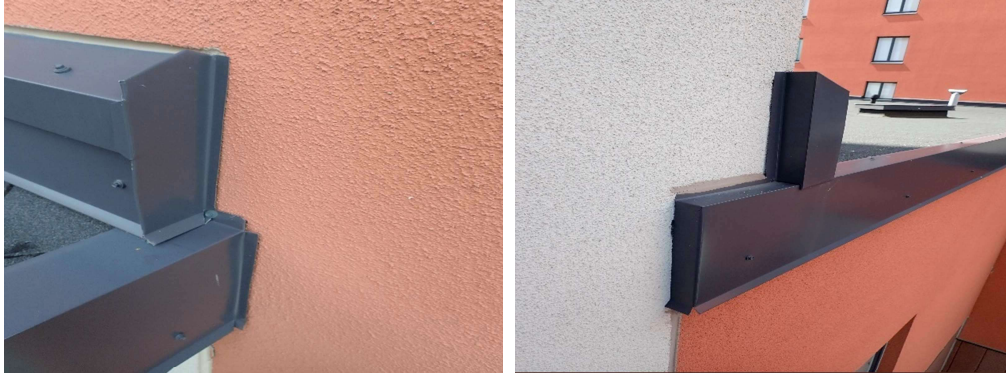
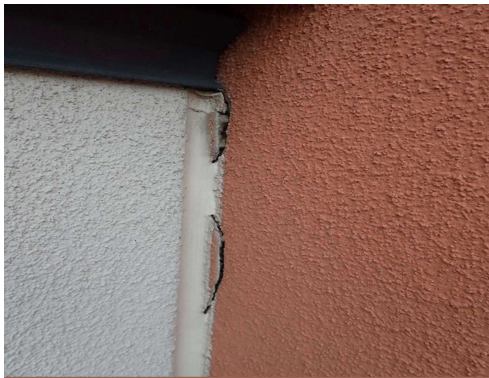
Kuvat 8 a, b ja c. Kuvat A- ja C-talojen välisistä liittymistä. Kuvat a ja b: Suojapeltien ja julkisivun välinen saumaus tekemättä. Kuva c: Vaurioita elementtien välisessä saumassa/ rappauksessa.

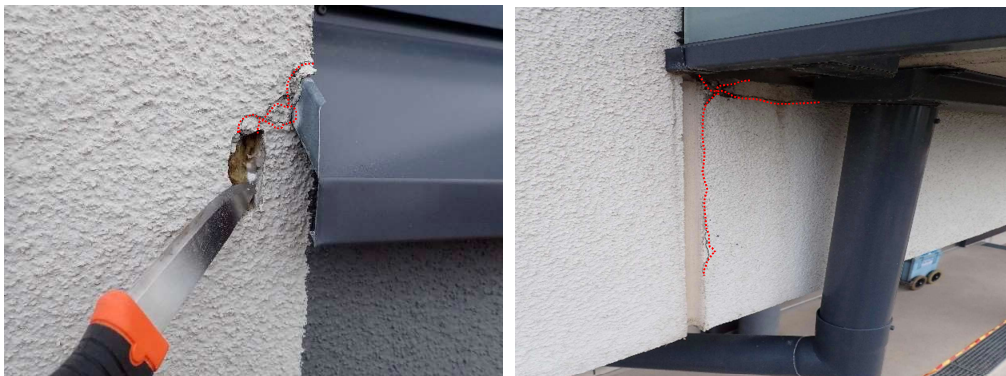
Kuvat 9 a ja b. Kuvissa A-talossa havaittuja liittymävaurioita. Vesipellin- ja julkisivun liittymässä halkeama eristekerrokseen asti. Parvekelaatan ja julkisivun liittymässä sekä elementin sauman vieressä halkeama (merkitty punaisella katkoviivalla).

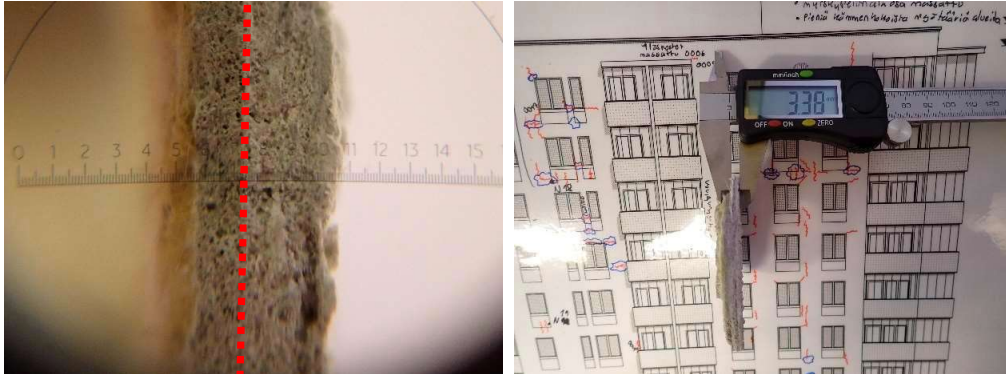
Kuvat 10 a ja b. Kuvat A-talosta (N18) poratusta näytteestä. Näytteen läpi kulkee halkeama. Rappausverkko keskellä verkotuslaastia, rappauksen paksuus n. 3,4 mm (ilman elementin suojarappausta). Suojarappauksen ja verkotuslaastin tartunta heikko. Kuvaan A on merkitty punaisella katkoviivalla silmämääräisesti arvioitu pohjalaastin ja verkotuslaastin raja.

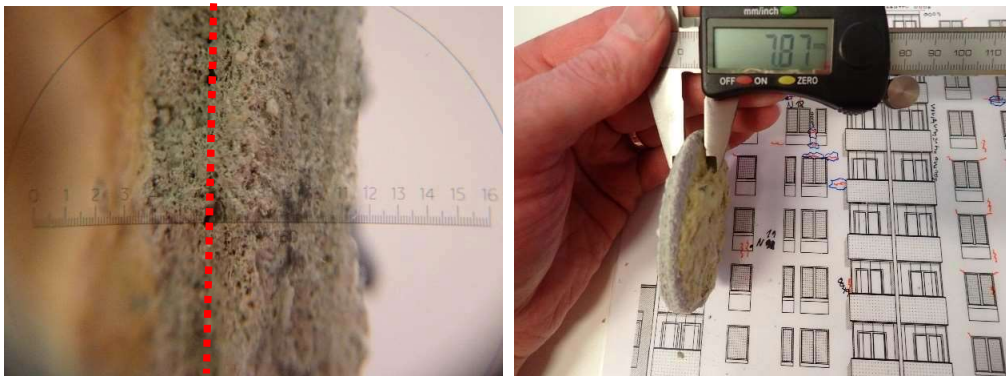
Kuvat 11 a ja b. Kuvat A-talosta (N19) poratusta näytteestä. Näyte porattu vauriopaikan vierestä. Ei havaittavia halkeamia, eri rappauskerrosten tartunta hyvä, verkko verkotuslaastin yläreunassa. Rappauksen kokonaispaksuus n. 7,9 mm (sisältää suojalaastin, suojalaastin paksuus noin 1...2 mm). Kuvaan A on merkitty punaisella katkoviivalla silmämääräisesti arvioitu pohjalaastin ja verkotuslaastin raja.

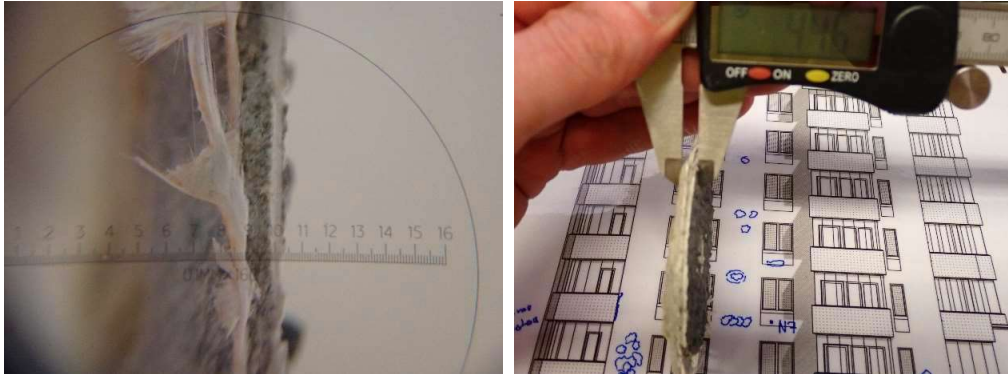
Kuvat 12 a ja b. Kuvat A-talon idän puoleisesta julkisivusta poratusta näytteestä (N7). Kerrosten välinen tartunta huono. Kerrokset irtosivat osittain toisistaan näytteenoton yhteydessä. Verkko verkotuslaastin yläreunassa. Näytteen kokonaispaksuus n. 4,5 mm (sisältää suojalaastin, suojalaastin paksuus noin 1 mm).

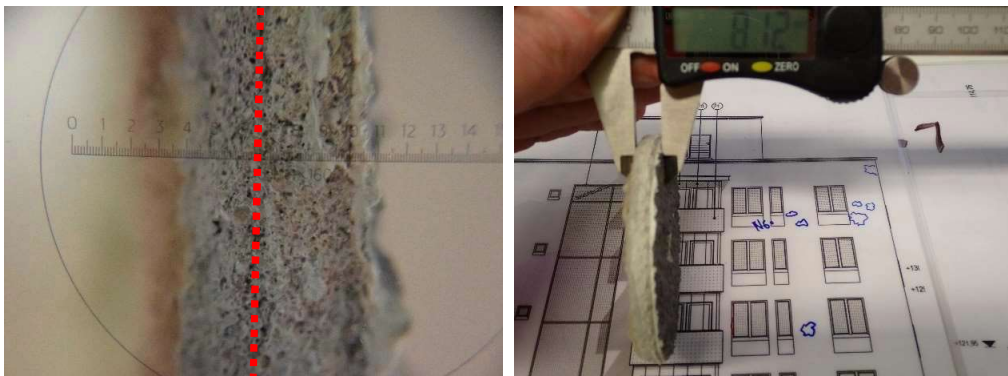
Kuvat 13 a ja b. Kuvat A-talon pohjoissivulta poratusta näytteestä (N6). Näyte porattu ehjästä kohtaa rappausta. Näytteen tartunta hyvä, verkko sijaitsee verkotuslaastin yläreunassa. Näytteen kokonaispaksuus n. 8,1 mm (sisältää suojalaastin, suojalaastin paksuus noin 1...2 mm). Kuvaan A on merkitty punaisella katkoviivalla silmämääräisesti arvioitu pohjalaastin ja verkotuslaastin raja.

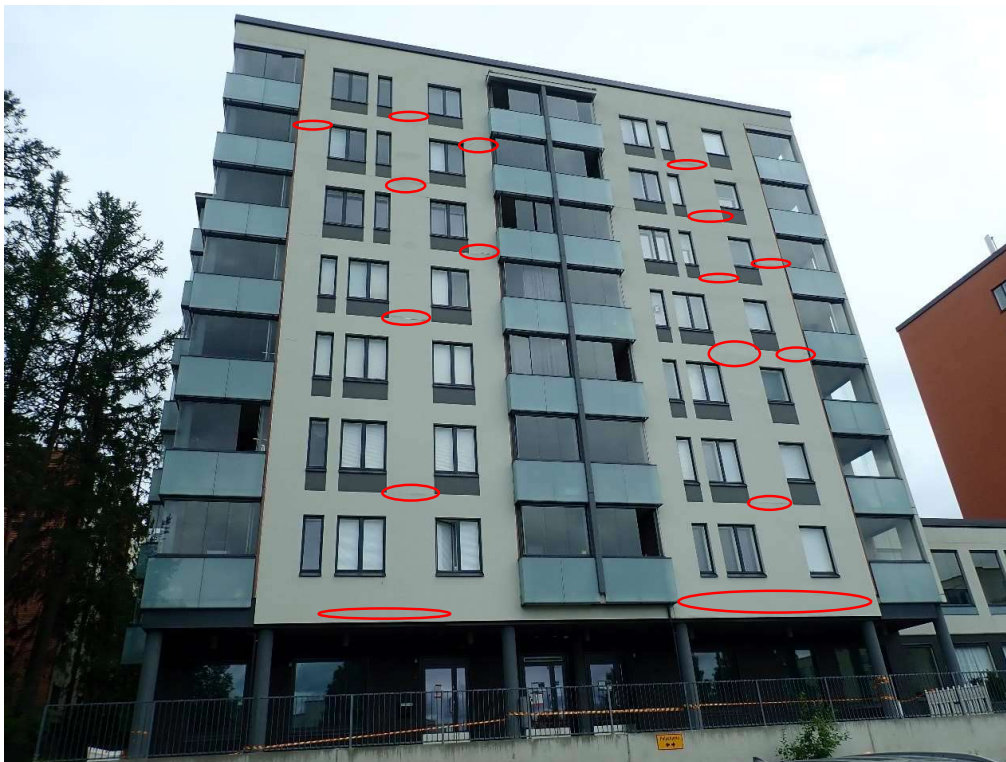
*Kuva 14. Yleiskuva B-talon etelän puolen julkisivusta. Kuvaan merkitty punaisella alueille, joilta rappaus on selvästi irti alustastaan, putoamassa tai jo pudonnut.*

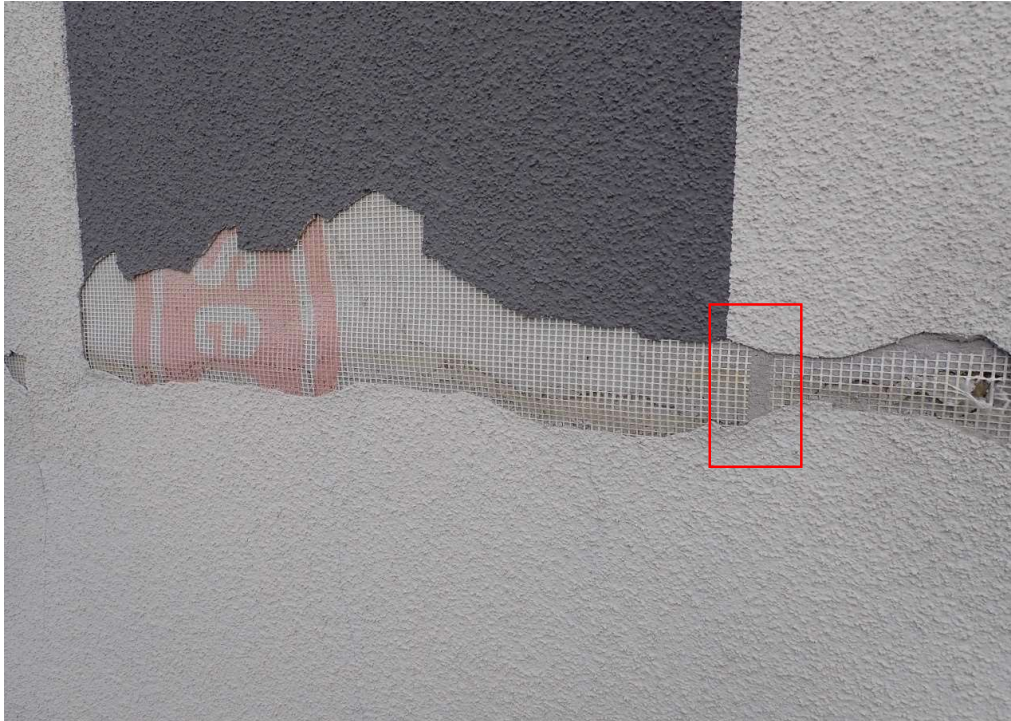
*Kuva 15. Lähikuva B-talon etelän puoleisesta julkisivusta useista kohdin löytyvistä vaurioista. Pintarappaus on irronnut/pudonnut/putoamassa ja rappausverkko on monin paikoin irti verkotuslaastista. Pahoin vaurioituneilla kohdilla verkko on paikoin katkenut. Rappausverkkoa ei ole kaikilta osin limitetty jatkoskohdissa materiaalivalmistajan ohjeiden mukaisesti (merkattu kuvaan punaisella). Verkotuslaastissa on eristeeseen asti meneviä halkeamia ja tartunta eri laastikerrosten välillä on heikko. Lisäksi sekä verkotus- että suojalaasti on hyvin haurasta. Kuvasta on nähtävissä rappausverkon takana verkotuslaastissa ja suojalaastissa halkeilua/lohkeilua.*

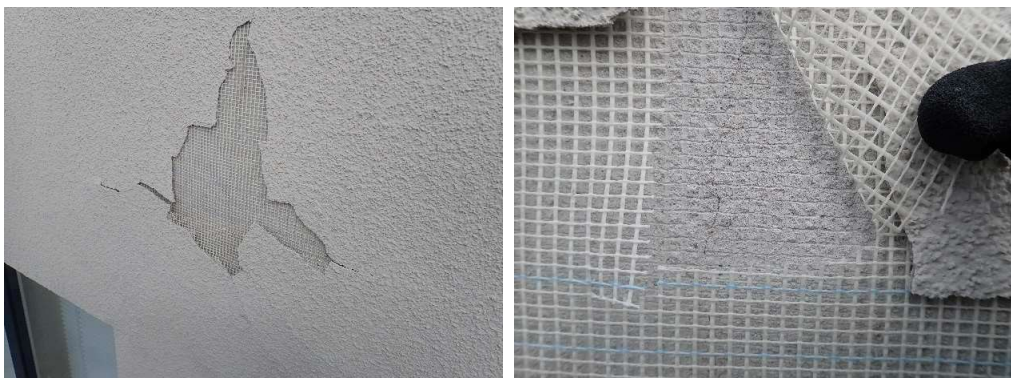
*Kuvat 16 a ja b. Pintalaasti on lohkeillut irti monin paikoin. Kuvissa verkotus- ja suojalaastissa on havaittavissa halkeama. Verkotus- ja suojalaasti on hyvin haurasta ja rappausverkko on irti verkotuslaastista.*

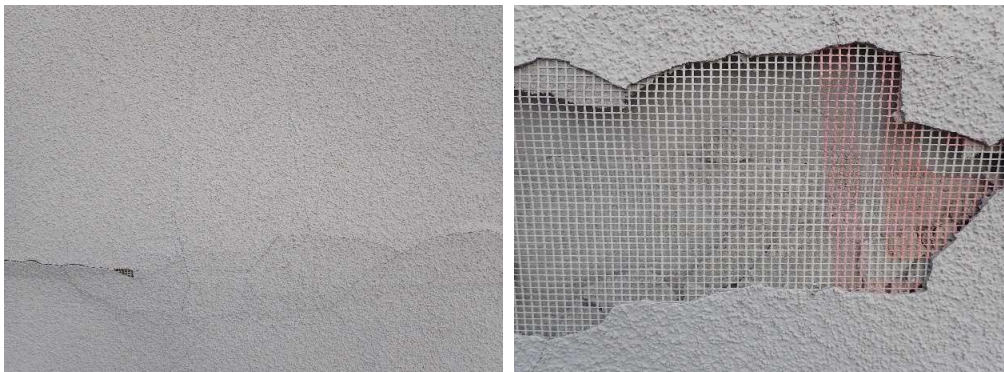
Kuvat 17 a ja b. Kuva a: Pintarappauksen vauriot ennen pintarappauksen poistoa. Kuvassa b on esitetty vauriokohta, josta poistettu irtonainen pintarappaus. Kuvassa nähtävissä, että verkotuslaasti lohkeilee irti rappausverkon takana. Rappausverkko on täysin irti alustastaan.

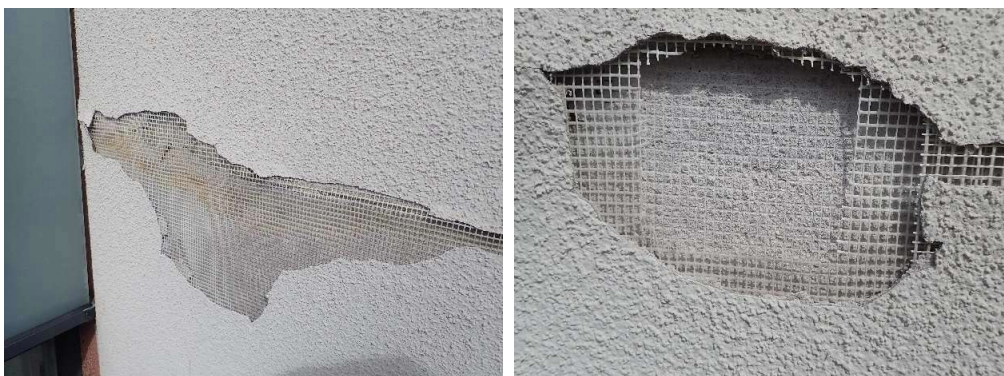
Kuvat 18 a ja b. Kuva a: pintarappaus irronnut, rappausverkko ”pussilla” ja täysin irti verkotuslaastista. Verkotuslaastissa tummentumia/viitteitä kosteusrasituksesta. Kuvassa b: Rappausverkosta irrotettiin pala verkotuslaastin kunnon tarkastelemiseksi. Verkon tartunta verkotuslaastiin olematon. Verkko irti myös pintalaastista. Eri kerrosten välinen tartunta huono ja verkotus-/suojalaasti lujuus heikko.

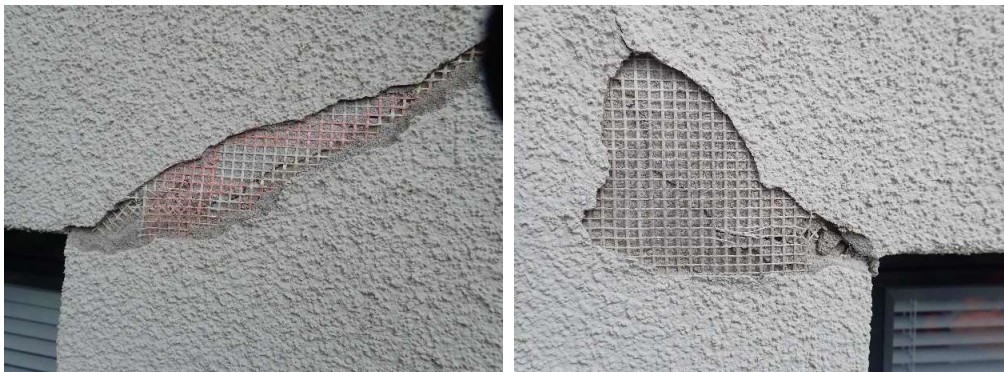
Kuvat 19 a ja b. Kuvissa ikkunaliittymien yläkulmissa havaittuja vaurioita. Kulmissa havaittiin tarkastetuilla kohdilla kaksinkertainen verkotus. Rappauksessa todettiin koko rappauksen läpi kulkevia halkeamia. Rappauskerrosten välinen tartunta sekä rappausverkon tartunta heikko.

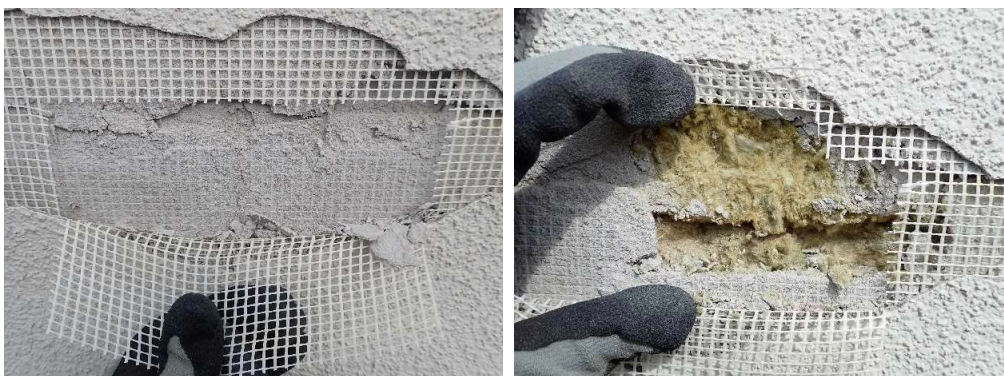
Kuvat 20 a ja b. Kuvissa avattu rappaus välipohjan kohdalla olevasta vauriosta (elementtien väli eristetty villakaistalla): Eri rappauskerrosten välinen tartunta on heikko ja rappauksessa todettiin koko rappauksen läpikulkevia halkeamia. Verkotus- ja suoja-laasti on rapautunutta, ei lujuutta.

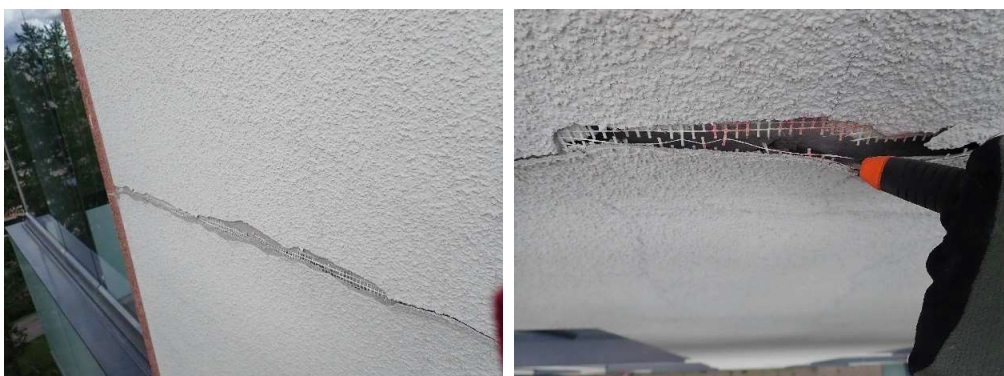
Kuvat 21 a ja b. B-talon julkisivussa useita vaakahalkeamia joiden kohdalla rappausverkko revennyt. Rappausverkko on kokonaan irti alustastaan.

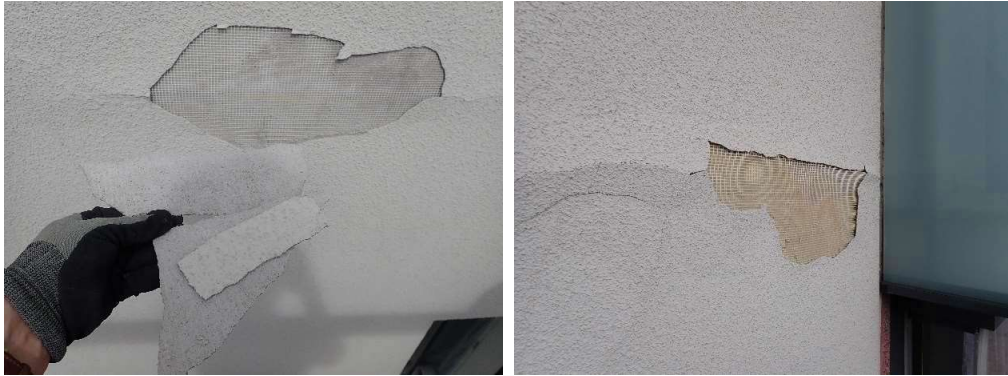
Kuvat 22 a ja b. Pintarappaus irtoaa halkeamien läheisyydessä suurina paloina. Rappausverkossa/verkotuslaastissa havaittavissa kosteuden aiheuttamia värimuutoksia. Rappauskerrosten välinen tartunta heikko.

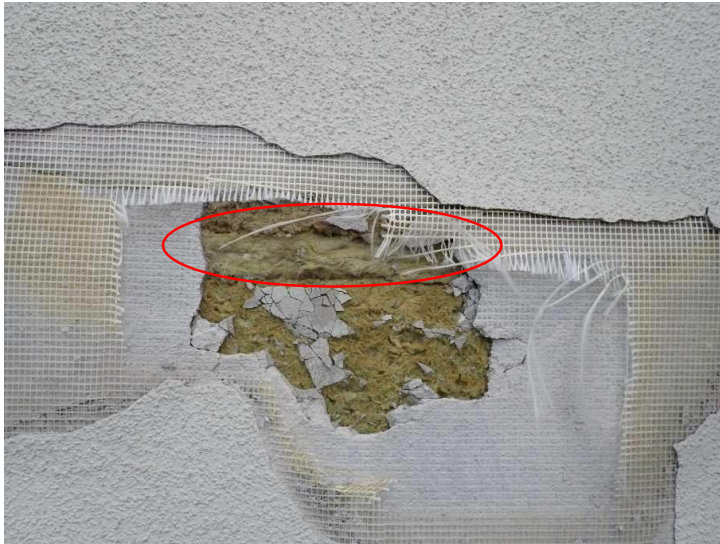
Kuva 23. Kuvassa rakenneavaus julkisivussa havaitusta vauriokohdasta. Kuvassa nähtävissä elementtien välinen sauma (merkitty punaisella), joka on toteutettu mineraalivillalla. Pintarappaus irtoaa suurina palasina ja rappausverkko on irti sekä pinta-että verkotuslaastista. Verkotus- ja suojalaasti on rapautunutta / haurasta.

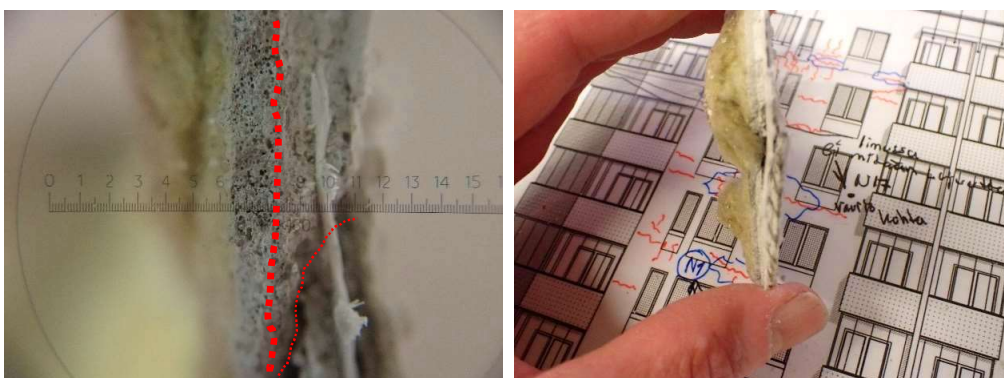
Kuvat 26 a ja b. Kuvissa B-talon eteläpuolen julkisivusta vauriokohdasta porattu näyte (N17): Näytteessä läpinäyteen kulkeva halkeama (merkitty kuvaan b punaisella katkoviivalla). Kuvaan A on merkitty punaisella katkoviivalla silmämääräisesti arvioitu pohjalaastin ja verkotuslaastin raja. Rappauksen paksuus n. 3,0 mm (ilman suojalaastia, suojalaastin paksuus noin 1,5 mm).

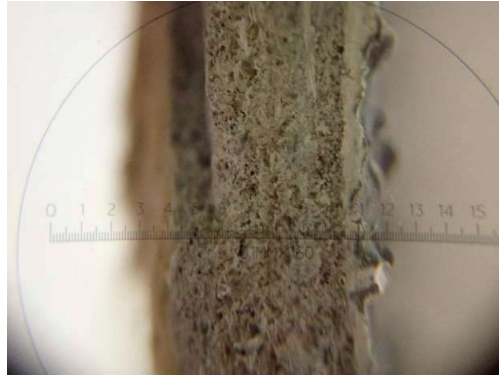
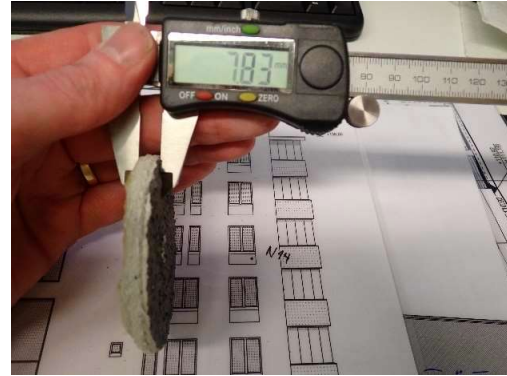
Kuvat 27 a ja b. Kuvat B-talon pohjoissivulta poratusta näytteestä (N14). Näytteen tartunta alustaan hyvä. Rappausverkko on verkotuslaastin yläreunassa. Näytteen paksuus n. 5,2 mm (ilman suojalaastia, suojalaastin paksuus noin 1 mm).

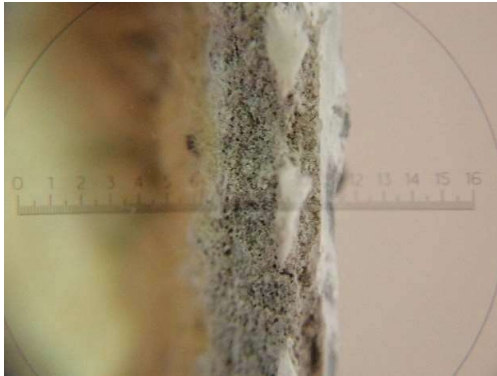
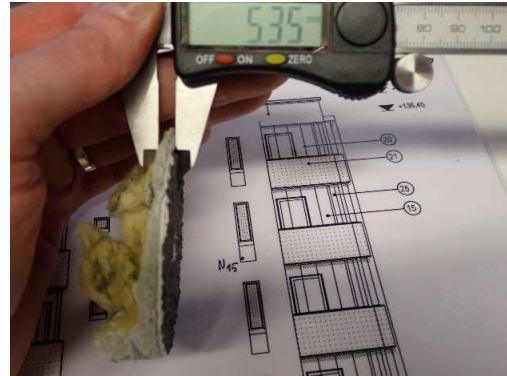
Kuvat 28 a ja b. Kuvat B-talon länsipäädyistä poratusta näytteestä (N15). Päädyn tutkituilla alueilla ei havaittu vaurioita julkisivussa. Näytteen tartunta alustaan hyvä, verkon sijainti, verkotuslaastin ylemmässä kolmanneksessa. Näytteen kokonaispaksuus n. 5,3 mm (suojalaasti n. 1-1,5 mm)

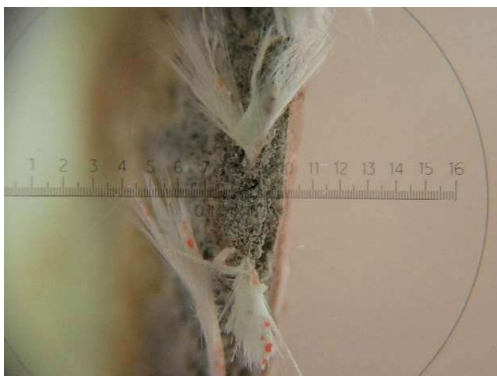
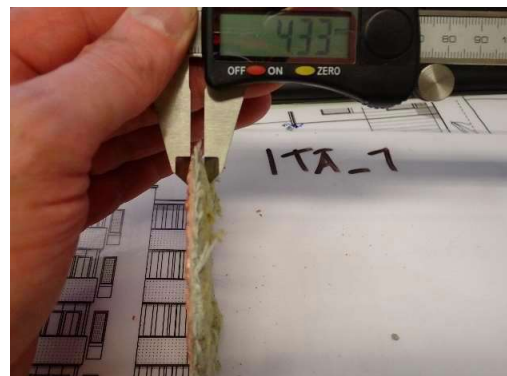
Kuvat 29 a ja b. Kuvat B-talon idän puoleisesta julkisivusta poratusta näytteestä (N20). Näytteen tartunta alustaan hyvä. Verkko sijaitsee verkotuslaastin puolessavälissä. Näytteen kokonaispaksuus n. 4,3 mm (suojalaastin paksuus noin 1 mm).

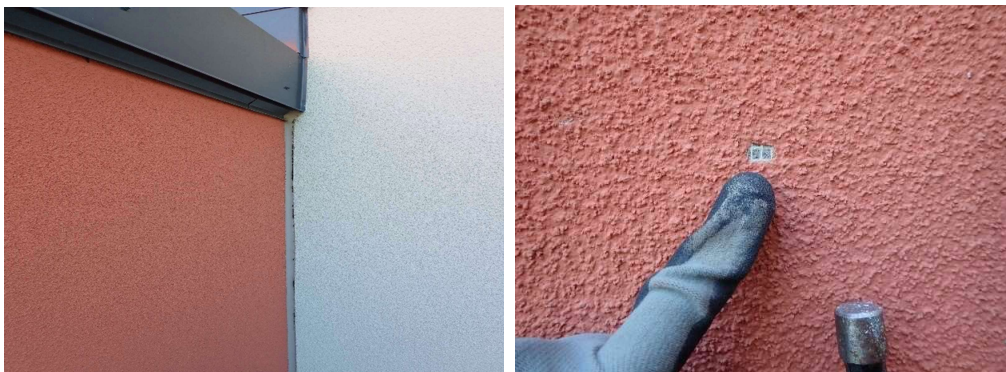
*Kuvat 32 a ja b. Kuva a: C- ja B- talojen välinen elementtiliittymä, länsi- ja pohjoissivujen kulmasta. Elementtisaumaus irronnut alustastaan. Kuva a: paikallinen vaurio pintarappauksessa.*

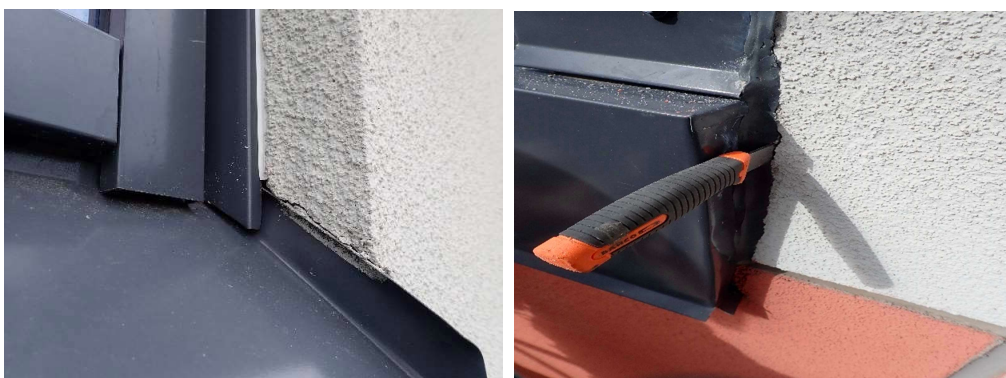
*Kuvat 33 a ja b. Kuvissa C- ja D-talojen itäjulkisivussa havaittuja puutteita ikkuna- ja peltiliittymien tiivistyksissä / saumauksissa.*
