# Eristerappauksen kuntotutkimus

case: ohutrappaus-eristejärjestelmä

Kai Yli-Valkama

OPINNÄYTETYÖ  
Elokuu 2024

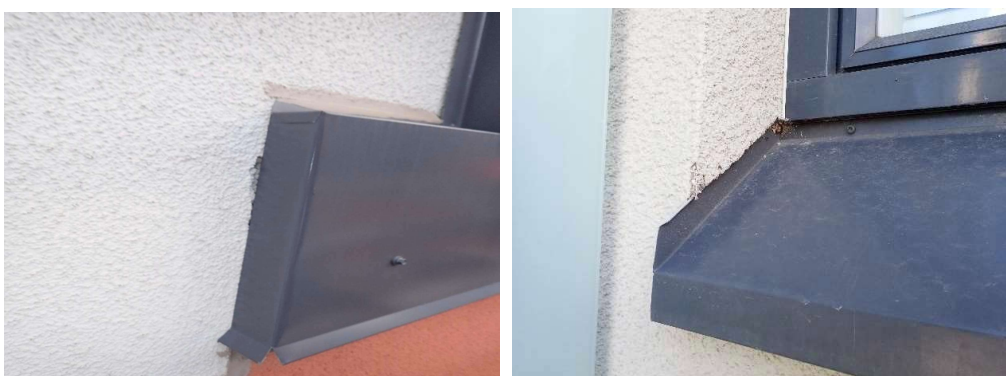
*Kuvat 34 a ja b. Kuvat C-talon pohjoissivulta. Kuvassa a, A- ja C-talon liittymäkohdan suojapellitys, saumaus osittain tekemättä. Kuvassa b, rappausvaurio vesipellin liittymäkohdassa (pintarappaus pudonnut, verkkonäkyvissä).*

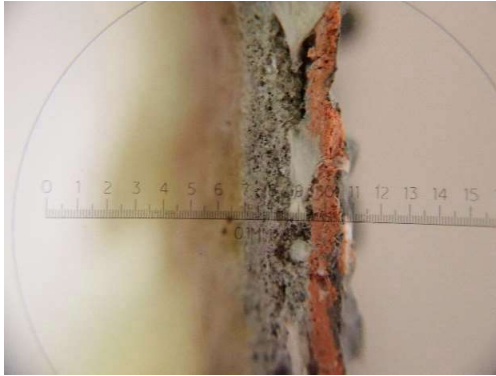
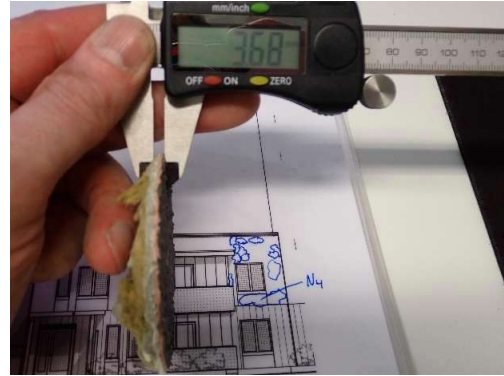
Kuvat 35 a ja b. Kuvassa C-talon idän puoleisesta julkisivusta porattu näyte (N4). Näyte on otettu julkisivurappauksen joustavasta kohdasta. Näytteen tartunta alustaan hyvä, rappausverkko sijaitsee verkotuslaastin yläpinnassa, ei havaittavia halkeamia. Näytteen kokonaispaksuus n. 3,7 mm.

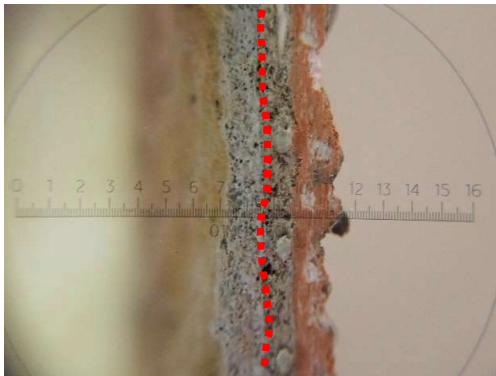
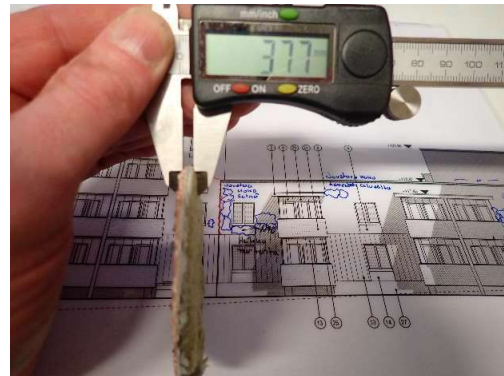
Kuvat 36 a ja b. Kuvat C-talon länsisivusta poratusta näytteestä (N10). Näyte otettu myötävästä kohdasta julkisivua. Näytteen tartunta alustaan heikko, rappausverkko verkotuslaastin yläreunassa. Näytteen kokonaispaksuus n. 3,8 mm (Suojalaastin ja verkotuslaastin raja merkitty kuvaan punaisella katkoviivalla. Suojalaastin osuus koko näytteen paksuudesta 1,5 mm).

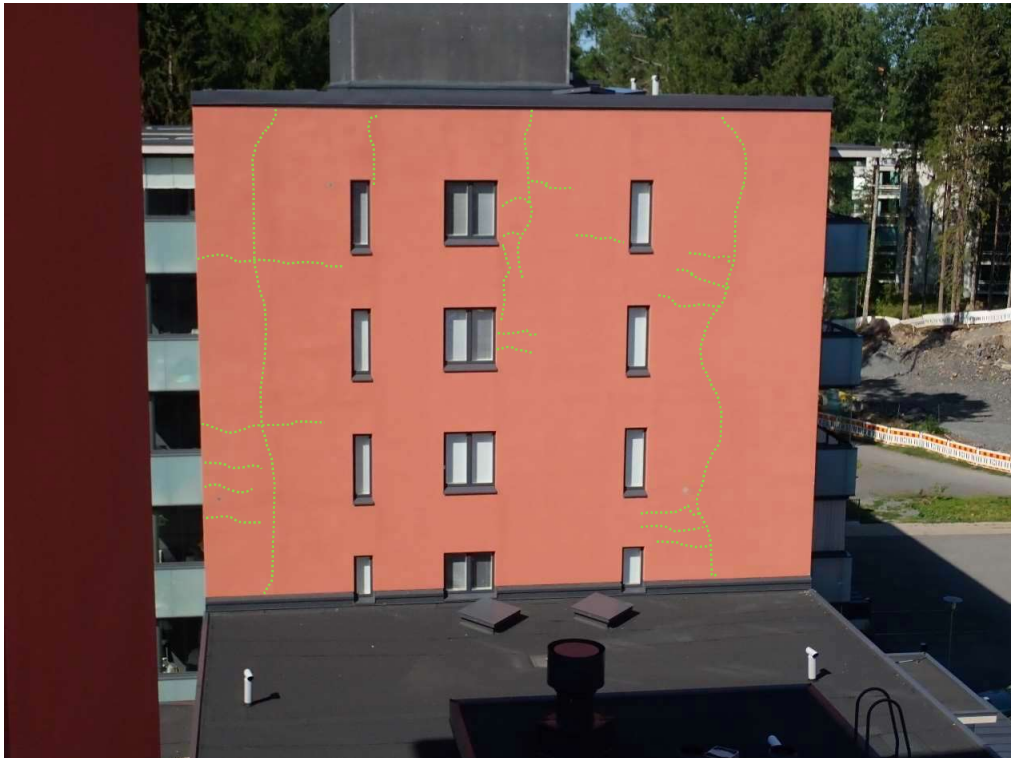
Kuva 38. Yleiskuva D-talon eteläpäädyistä. Kuvaan on merkitty rappauksen alta kuuluvat vauriot (merkitty kuvaan vihreällä). Päädyn rappauksessa on kirjavuutta.

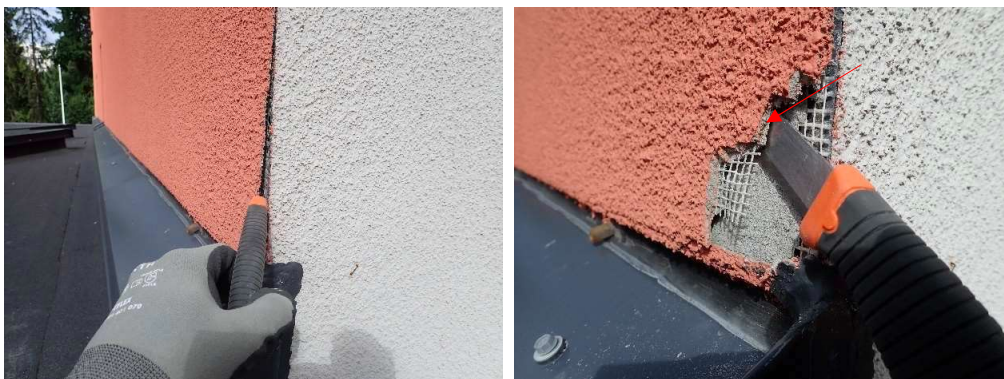
Kuvat 40 a ja b. Kuvissa D-talon eteläpäädyssä havaittu vauriokohta. Alueelle tehty rappauskorjaus 2019. Kuvassa b havaittavissa alkuperäisen rappauksen olevan irti alustasta (vanhan ja korjatun rappauksen raja merkitty punaisella nuolella) eli merkittävimmät vauriot esiintyvät alkuperäisessä rappauksessa.

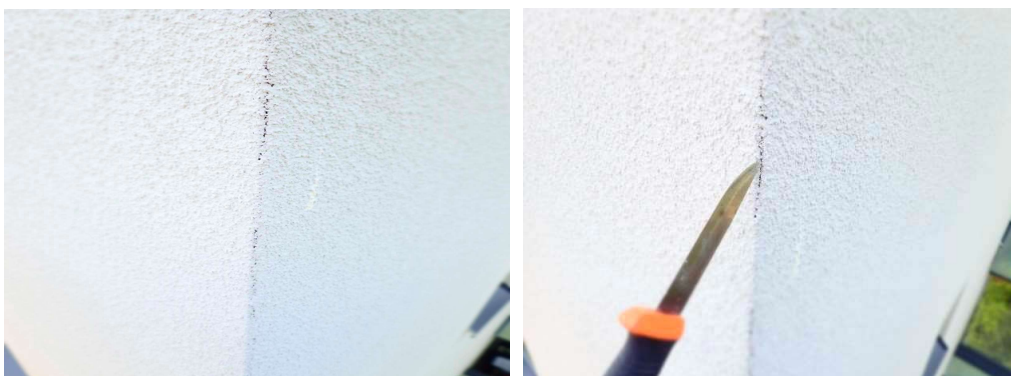
Kuvat 41 a ja b. Kuvissa D-talon pohjoisen- ja lännenpuoleisen julkisivun kulmaliittymä. Verkko näkyvissä, kulma joustaa molemmin puolin julkisivua.

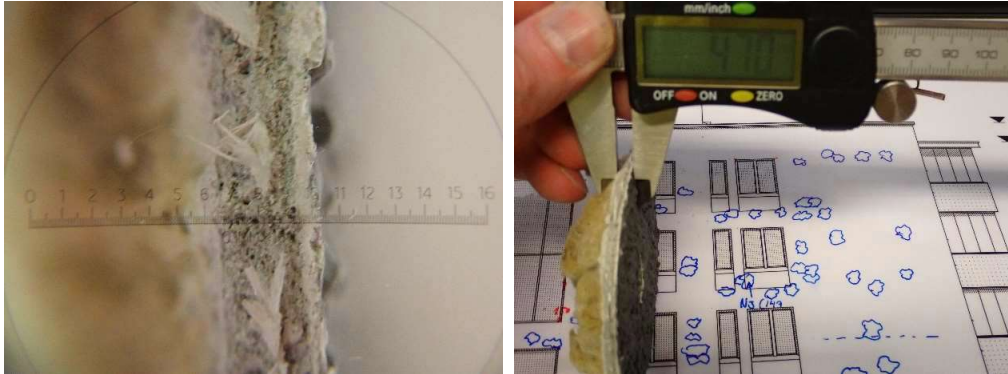
Kuvat 45 a ja b. Kuvassa D-talon idän puoleisesta julkisivusta porattu näyte (N3). Näyte on otettu julkisivurappauksen joustavasta kohdasta. näytteen tartunta alustaan hyvä, rappausverkko sijaitsee keskellä verkotuslaastia, ei havaittavia halkeamia. Näytteen kokonaispaksuus n. 4,7 mm.

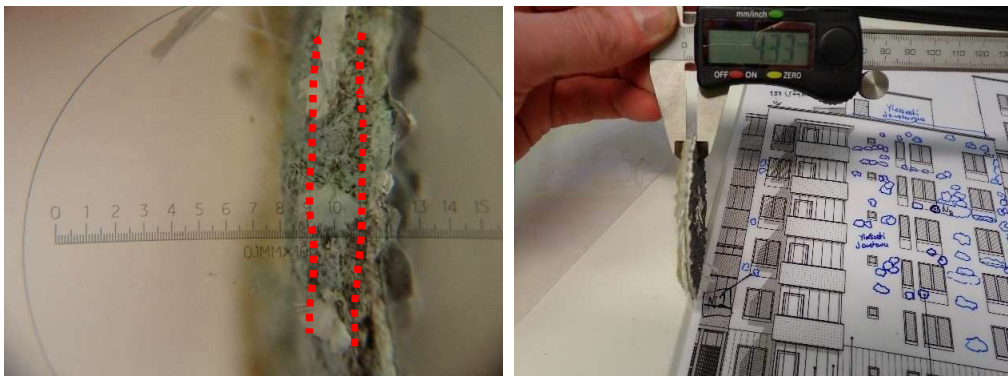
Kuvat 46 a ja b. Kuvat D-talon pohjoispäädystä poratusta näytteestä (N2). Ohutrappauksen kerroksen rajat merkitty kuvaan punaisella. Verkko sijaitsee keskellä verkotuslaastia. Näytteen paksuus n. 4,3 mm (suojalaasti n 1,0 mm, verkotuslaasti n.2.0mm, pintalaasti n. 1,3 mm).

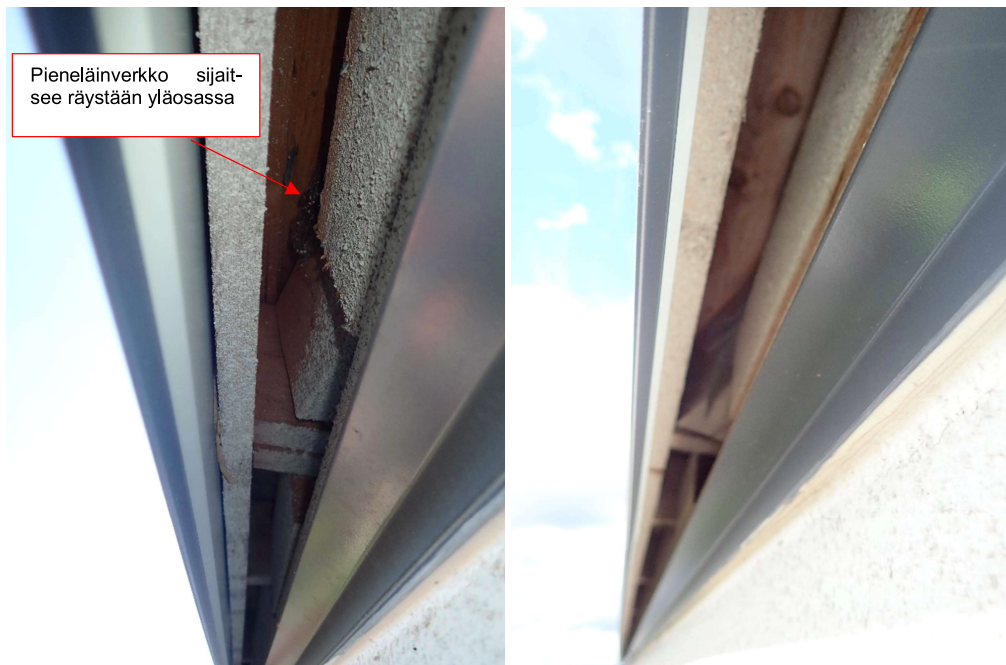
Kuva 49. Yleiskuvat räystäältä. Räystäspeltti ei ulotu riittävän pitkälle ja paikoin tuuletusrako on hyvin leveä (yli 5 cm), jolloin tuiskulumi voi kulkeutua rakenteisiin.
