KUNTOARVIO PIENTALOON

Pekka Tuuliainen

Opinnäytetyö
Tekniikan ja liikenteen ala
Rakennustekniikka
Insinööri (AMK)

2015

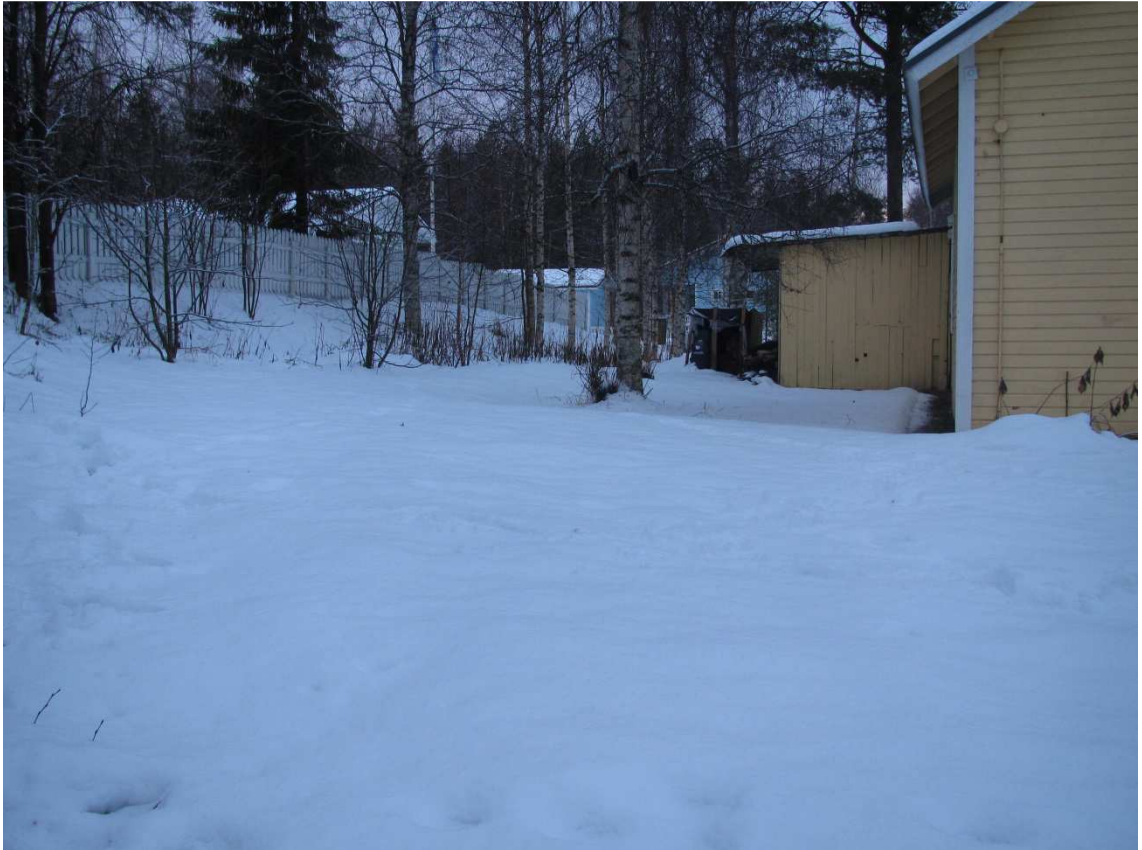
Talo on rakennettu tasaiselle paikalle rinteeseen juurelle. Maa-aines on pääasiassa multaa ja soraa. Maanpintojen kallistukset ovat jääneet rinteeseen puolimmaiselta sivuilta puutteellisiksi. Muilta sivuilta kallistukset kaatavat perusmuurista pois päin. Rinteeseen puolella tontin rajassa on ns. niskaoja, jota pitkin suurin osa rinteestä tulevasta sulamisvesistä ohjataan pois talon läheisyydestä. (Kuvio 2.) Salaojitusta, sadevesirännejä tai -juoksukouruja ei ole asennettu. Pintavedet rasittavat perustuksia paljon varsinkin sulamisvesien osalta. Pintavesien rasitus näkyy pihan autopaikan pehmenemisellä. Autopaikka ja pihatiet ovat murskepintaisia. (Romakkaniemi 2015.)

Kuvio 2. Maanpintojen kallistukset ja niskaoja aidan vieressä

Talon piha-alue tulisi leikata rinteiden puolimmaiselta sivulta siten, että kallistukset saadaan tehtyä sokkelista pois päin kaatavaksi. Salaojat ja sadevesijärjestelmät olisivat myös syytä asentaa samalla. Nämä toimenpiteet vähentäisivät perusmuurin ja pihan kosteusrasitusta huomattavasti.

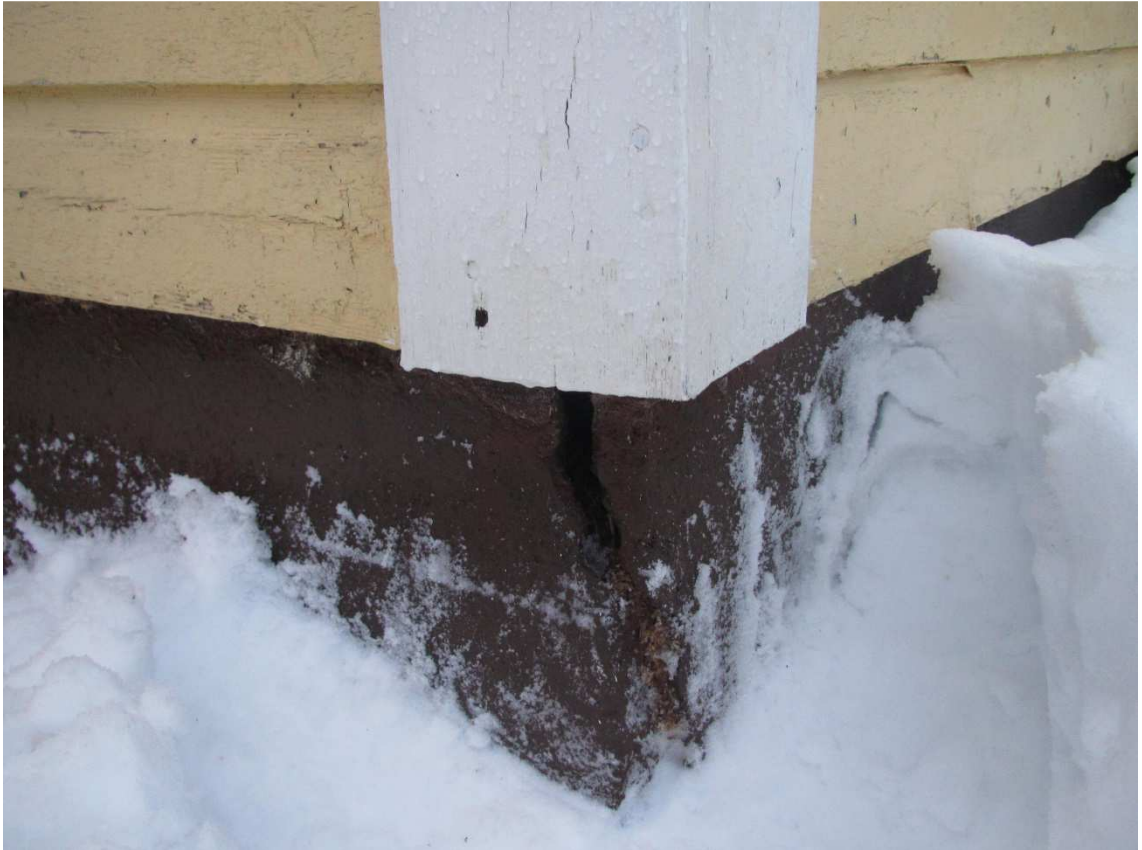
Perusmuuri on pahoin elänyt ja halkeillut useasta kohdasta (Kuvio 3). Syynä perusmuurin elämiseen on routasuojauksen puuttuminen ja säästöbetonin rapautuminen. Korjausehdotuksena olisi routasuojauksen asennus, patolevyn asennus, perusmuurin halkeamien ja rapautumien paikkaus sekä maalaus.

Kuvio 3. Halkeama perusmuurissa

Olohuoneen nurkan sokkeli aukaistaan halkeaman kohdalta varovasti piikkaamalla. Korjataan ankkuroimalla betoniin halkaisijaltaan 10 mm harjateräspätkiä ankkurointimassalla. Raudoitus vahvistetaan hitsaamalla harjateräkset yhteen nurkan kohdalta. Tehdään korjattavaan kohtaan nurkkamuotti ja tiivistetään uretaanivaahdolla. Lopuksi muotti valetaan umpeen betonilla. Harjaterästen ankkuroinnissa on noudatettava ankkurointimassan valmistajan ohjeita. Pienemmät halkeamat ja rapautumat puhdistetaan mekaanisesti ja korjataan laastilla.

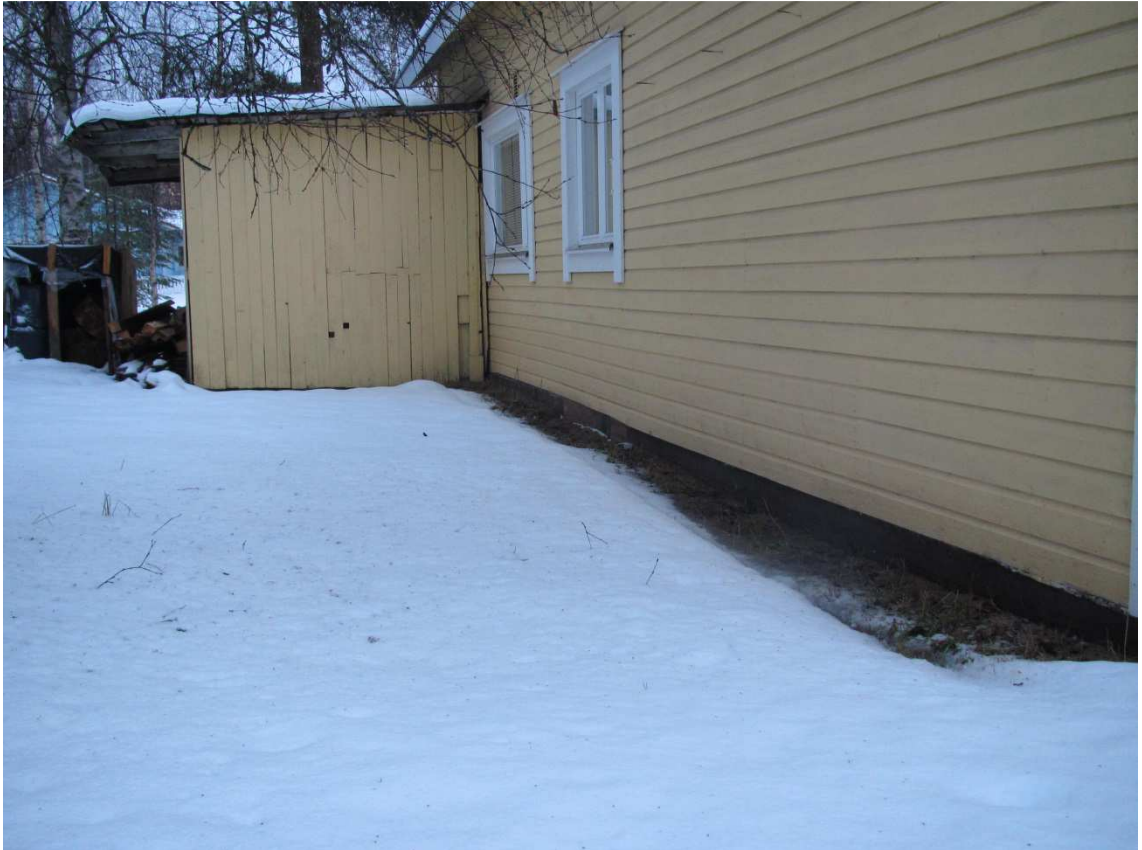
Ulkoseinät ovat hyvässä kunnossa talon ikään nähden. Rinteen puolimmaisessa seinässä on havaittavissa pientä leventymistä ulospäin olohuoneen kohdalla (Kuvio 4). Seinän leviämisen on aiheuttanut sokkelin eläminen ja halkeilu. Ulkokuori on kauttaaltaan ehjä ja hyvässä maalipinnassa. Suurempia rappeutumia ei ole havaittavissa.

Kuvio 4. Ulkoseinän leviäminen

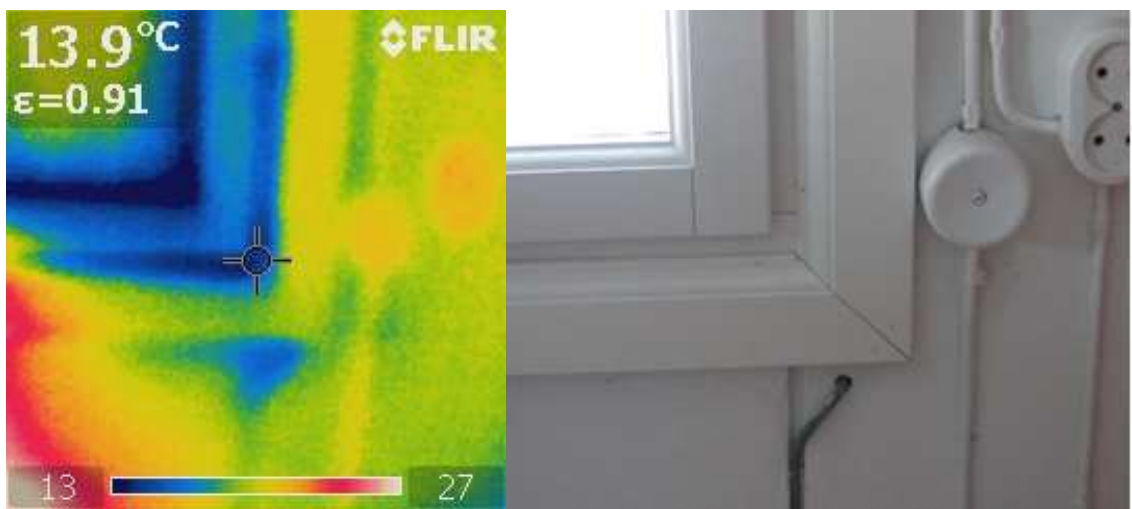
Ikkunat on vaihdettu vuonna 1998. Kaikki ikkunat ovat kunnossa ja toimivat moitteettomasti. Joitakin pieniä paikkausmaalauksia voitaisiin tehdä ulkopuolelle. Lämpökuvista kävi ilmi, että olohuoneen etelänpuoleisessa ikkunassa oli pientä lämpövuotoa (Kuvio 5). Lämpövuoto voidaan paikata uretaanivaahdolla porausreiän kautta. Saunan ja kuistin ikkunat ovat alkuperäiset kaksilasiset ikkunat. Ikkunat ovat toimivia, mutta maalauksen tarpeessa.

Kuvio 5. Olohuoneen ikkunan lämpövuoto (sininen väri)

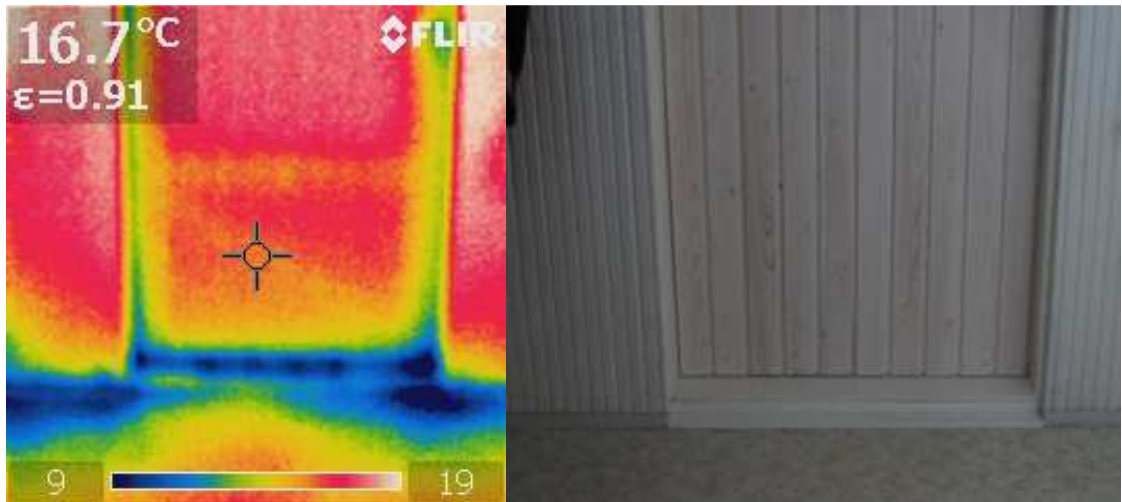
Lämpökuvauksessa havaittiin kuistin välioven lämpövuotoja tiivisteistä ja kynnyksen alta (Kuvio 6). Kuisti on kylmätila, joten välioven tiivisteet tulisi vaihtaa ja kynnyksen lämpövuoto korjata.

Kuvio 6. Kuistin välioven lämpövuoto

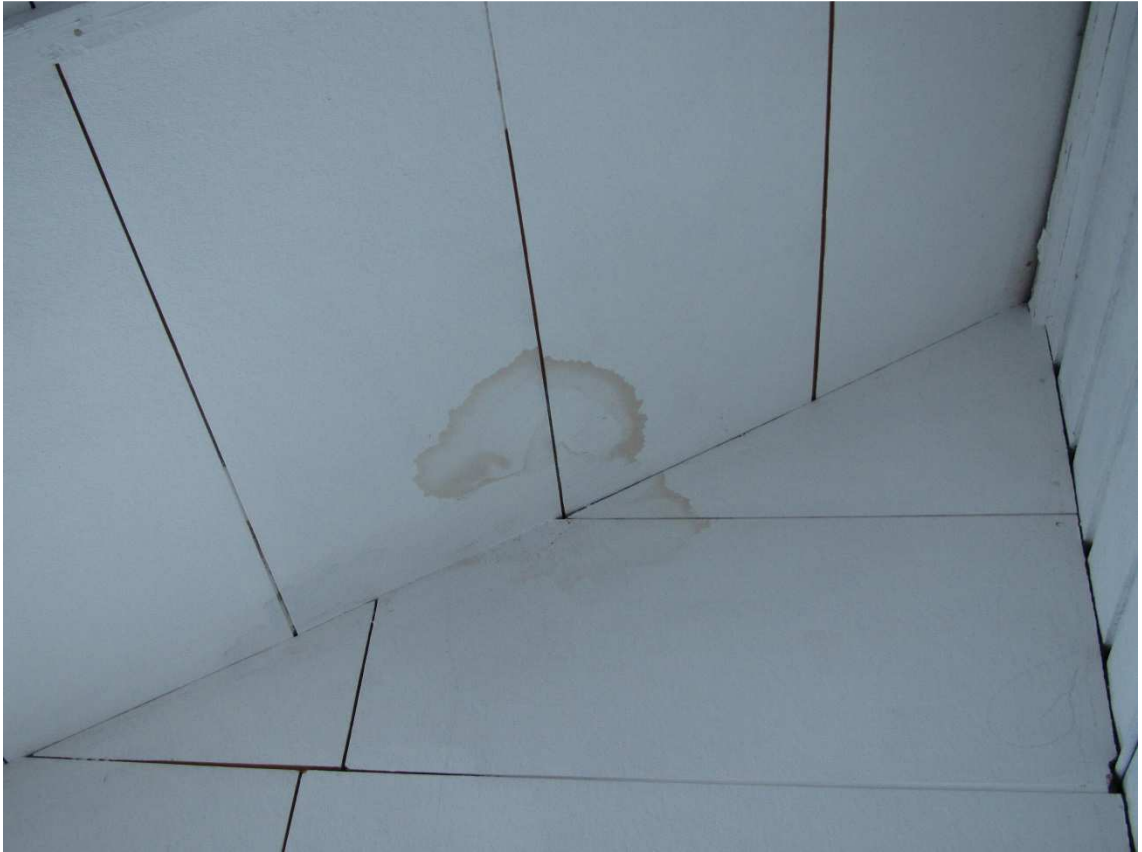
Rakennuksessa on jyrkkä harjakatto, joka on kaltevuudeltaan 1:1,6. Vesikate on huopaa, ns. kolmiorimakatto ja uusittu 2010. Alkuperäinen huopakate on jätetty aluskatteeksi. Vesikatteen perusteellisen kunnon tarkastus ei ollut mahdollista kuntoarvioinnin ajankohdan vuoksi. Välikatolla ei kuitenkaan havaittu lumien sulamisesta vuotoja. Vesikatteessa on havaittavissa yksi selvä vuotokohta kuistin kohdalla (Kuvio 7).

Kuvio 7. Vesikatteen vuoto kuistin kohdalla

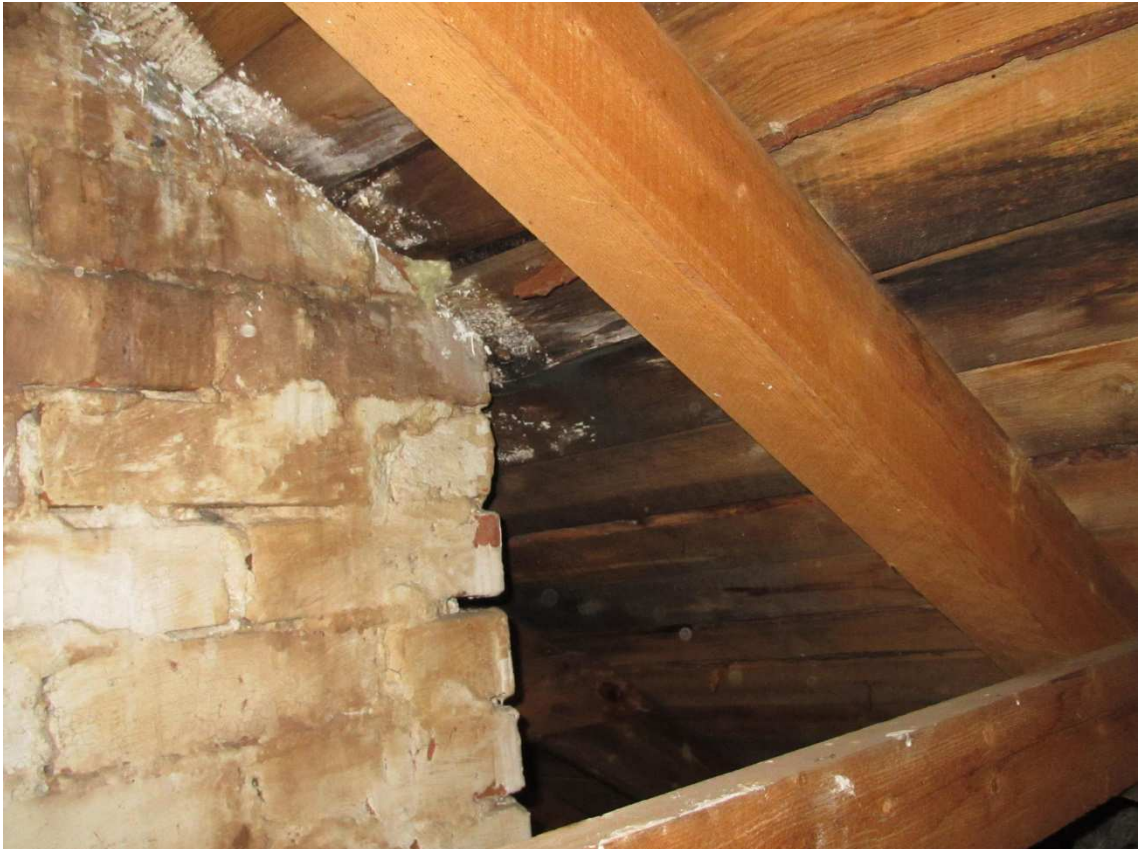
ta. Kattolaudoitus ei ole pontattua, mutta laudoitus on pysynyt tasaisena ja kuivana. Laudoitus on tummunut pahasti kummankin piipun vierestä (Kuvio 8). Tummat kohdat ovat tulleet ilmeisesti ennen huopakaton uusimista. Välikatton tuuletus tapahtuu kuistin katon ja päätyaukkojen kautta.

Kuvio 8. Tummunut kattolaudoitus piipun vieressä

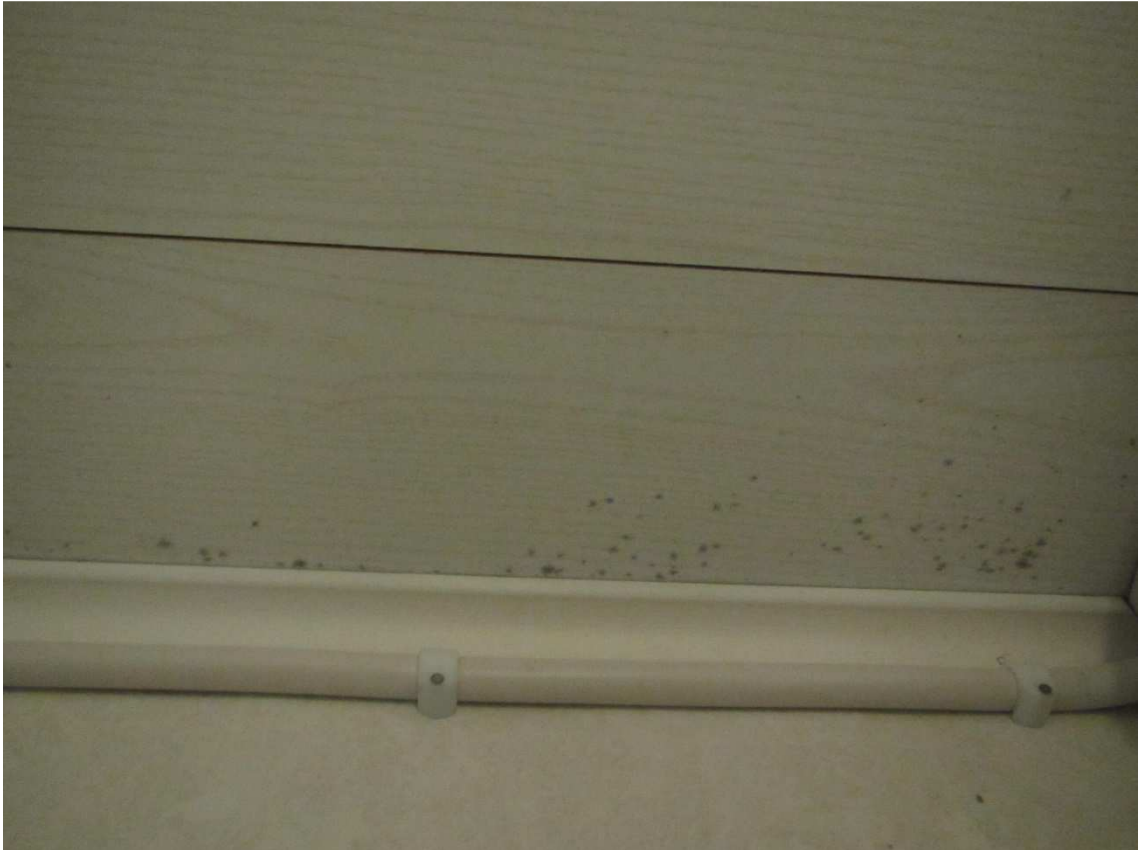
Vessan lattiassa on muovimatto ja seinässä muovitapetti. Silikonisaumat ovat asianmukaiset. Lattian kaato on vessassa suihkukaapin ja pesukoneen alle. Lattian kaato tulisi korjata, jotta vesi valuisi lattiakaivoon. Vessassa on suihkukaappi, josta pesuvedet menevät suoraan viemäriin. Suihkukaapin yläpuolella on selvä merkki vanhasta kosteusrasituksesta. Katossa on havaittavissa homepilkkuja (Kuvio 9). Vaurioitunut kohta on desinfioitu, mutta siitä voi olla esteettistä haittaa (Romakkaniemi 2015). Vessan katto tulisi uusida ja samalla tarkistaa rakenne. Vessan seinistä ja lattiasta mitattiin pintakosteudet. Kosteusmittauksessa ei havaittu kohonneita arvoja.

Kuvio 9. Homepilkut vessan katossa

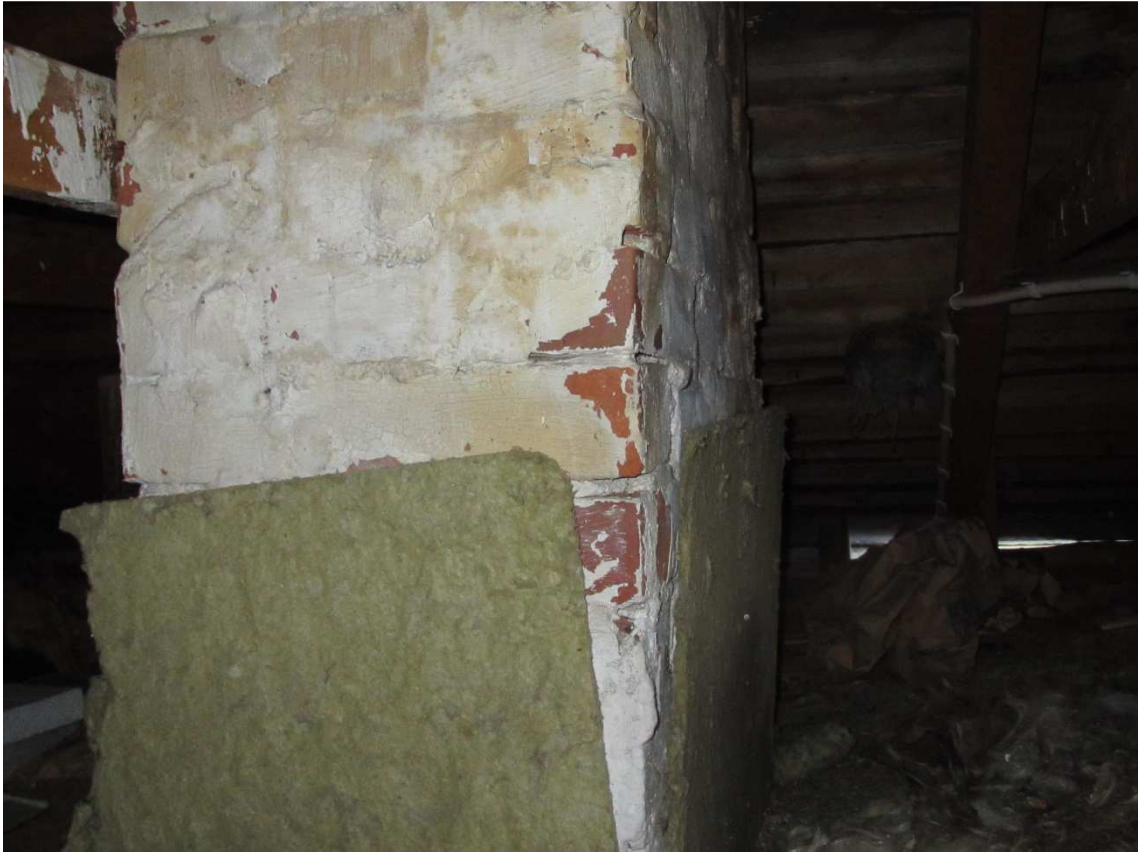
Rakennuksessa on kaksi tiilistä muurattua piippua. Piippujen hormisto on silmämääräisesti tarkasteltuna kunnossa, eikä rapautumista tai irronneita tiiliä havaittu. Lämpimien tilojen puoleisessa piipussa on näkyvillä rakennusvuosi. Piiput ovat pellitettyjä ja päälle on asennettu piipunhatut. Välikatolla havaittiin, että piippujen rappaukset ja paloeristykset ovat puutteellisia. Piippujen kunnostaminen olisi erittäin tärkeää, koska piipuissa on selvä paloturvallisuusriski.

Kuvio 10. Piipun vanha rappaus ja paloeristys

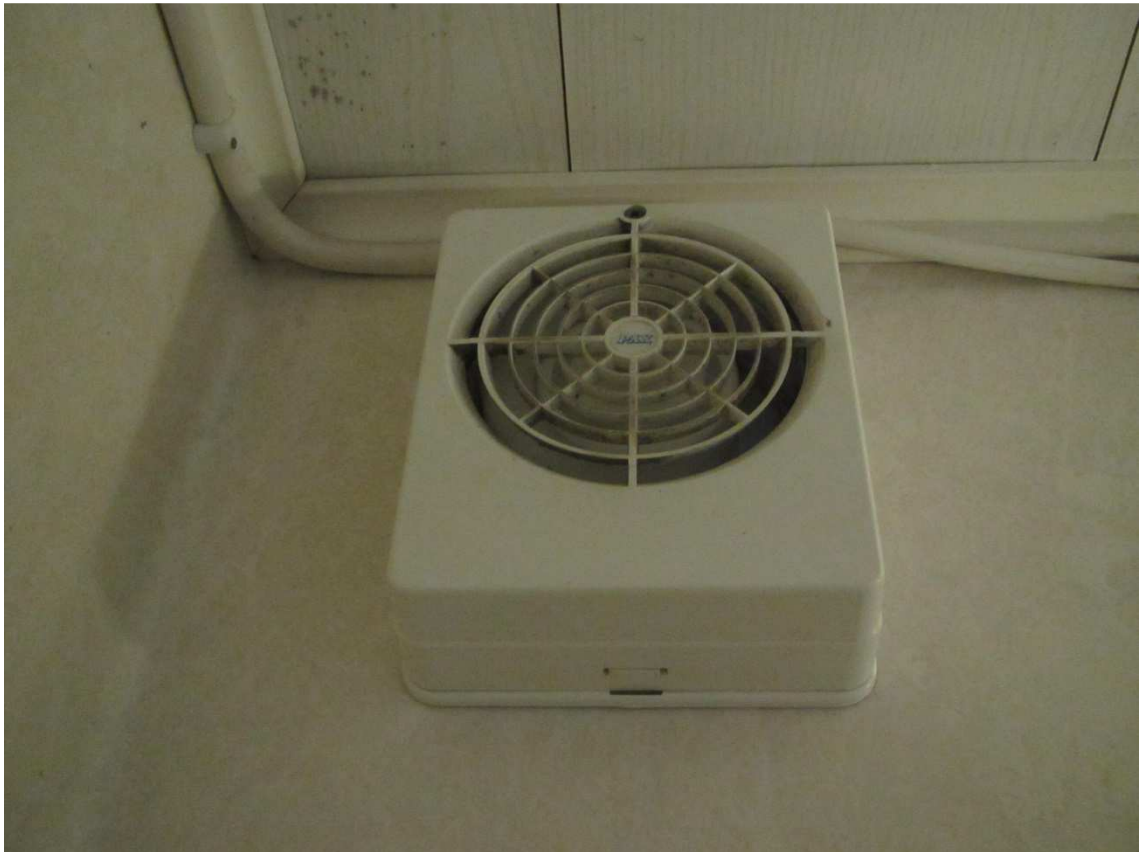
Talossa on painovoimainen ilmanvaihto. Talossa on ainoastaan yksi tuloilmaventtiili, joka on tarkoitettu takan korvausilman saantiin. Muuten korvausilma tulee pääasiassa rakenteiden läpi. Painovoimaisesti toimivia poistoilmaventtiilejä on lämpimässä tilassa olohuoneessa ja keittiössä. Poistoilmaventtiilit ovat asennettu piipun poistoilmahormeihin. Ilmanvaihto rakennuksessa on ajoittain erittäin hyvä, koska piipun lämpö tehostaa ilmanvaihtoa huomattavasti. Liesituuletinta ei ole asennettu. Vessassa on poistoilmapuhallin ilman kosteuden hallintaan. Vessan poistoilmapuhallin ääntää ja sen kunto on huono. Puhallin olisi vaihdettava uuteen. (Kuvio 11.)

Kuvio 11. Vessan poistoilmapuhallin

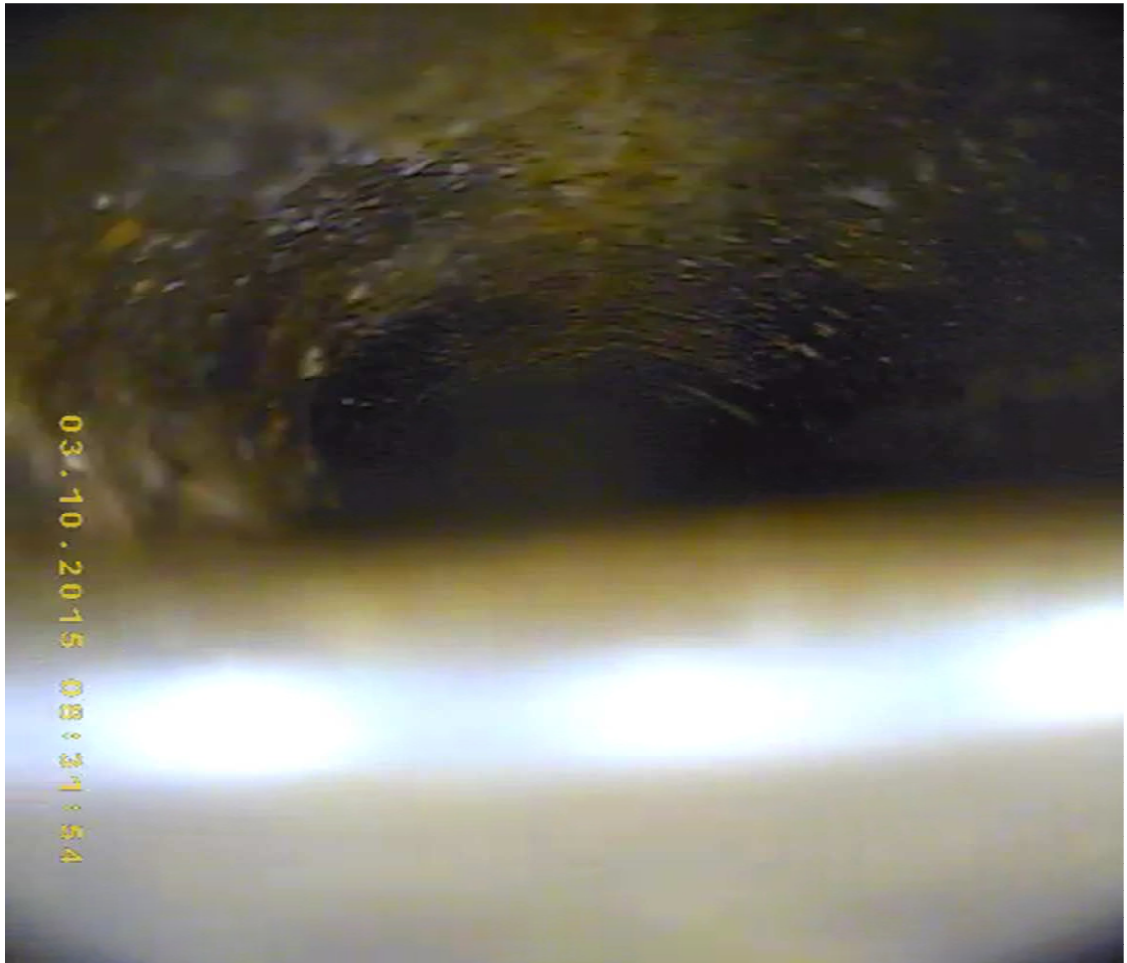
Viemäriputket ovat muovisia ja uusittu 80-luvulla. Viemärit ovat toimineet moitteettomasti, mutta keittiön viemäri on päässyt kahdesti jäätymään kovilla pakkasilla (Romakkaniemi 2015). Keittiön viemärissä on kahdessa paikassa lasku väärään suuntaan. Putki on notkollaan pahasti eteisen alta ennen pääviemäriiliitäntää. Painumiskohdassa viemäriputki on täynnä vettä (Kuvio 12). Epäilty jäätymiskohta voi olla siinä, koska samasta kohdasta kuvattiin lämpövuoto. Viemäriputki ei vuoda painuneesta kohdasta, mutta kaato olisi hyvä korjata. Korjaaminen vaatii eteisen ja vessan lattian purkua ja uusimista. Keittiön viemäriputki on kuvattu opinnäytetyön aikana ulkopuolisen toimesta.

Kuvio 12. Keittiön viemäriputki eteisen kohdalta

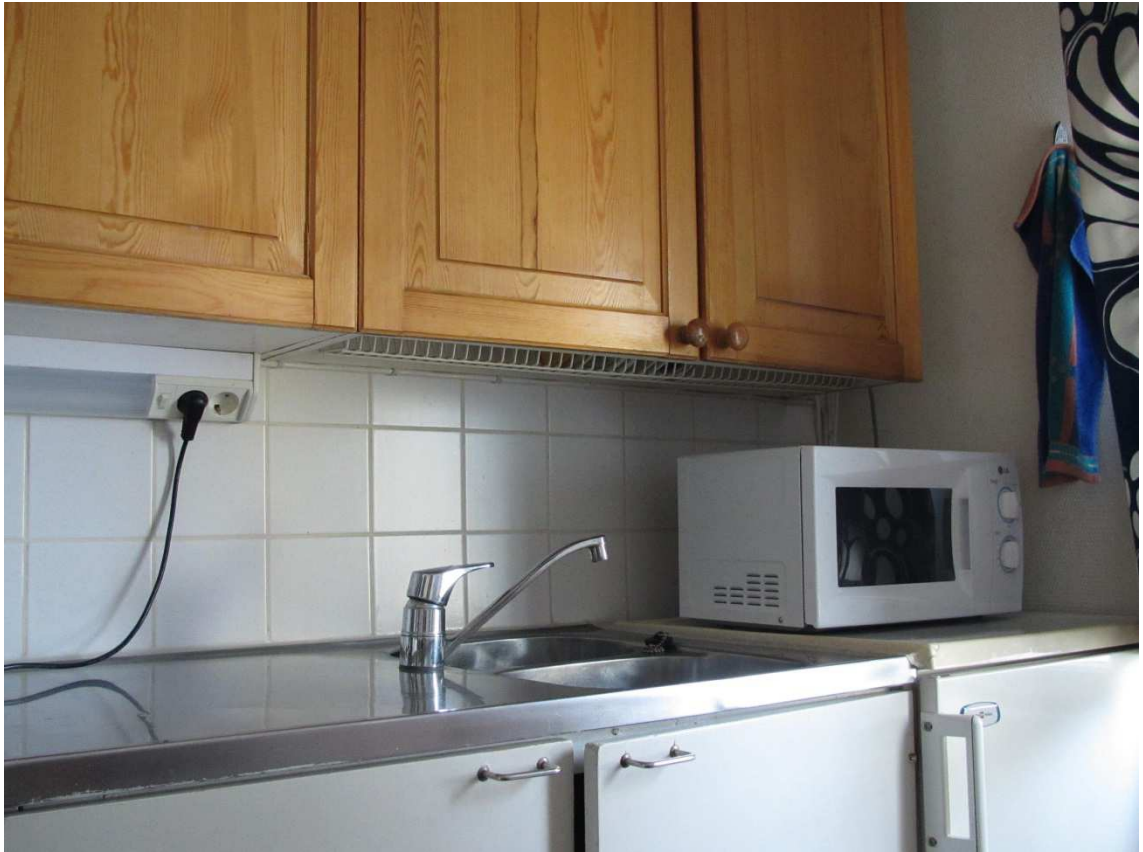
Rakennuksessa on kiinteitä kappeja keittiössä ja eteisessä. Kaapistot ovat kulumuneet ja vanhoja, mutta rakenteeltaan kunnossa ja toimivia. Keittiön kokonaisuus on toimiva, mutta astiankuivauskaapin toinen puoli on ainoastaan tiskialtaan ulkopuolella (Kuvio 13). Astiankuivauskaapin oikean puolen kuivausvedet valuvat suoraan mikroaaltouunin ja jääkaapin päälle.

Kuvio 13. Astiankuivauskaappi

Kaapin pohjalle olisi asennettava muovinen kaukalo, joka ohjaisi astioista valuvan veden tiskialtaan päälle.

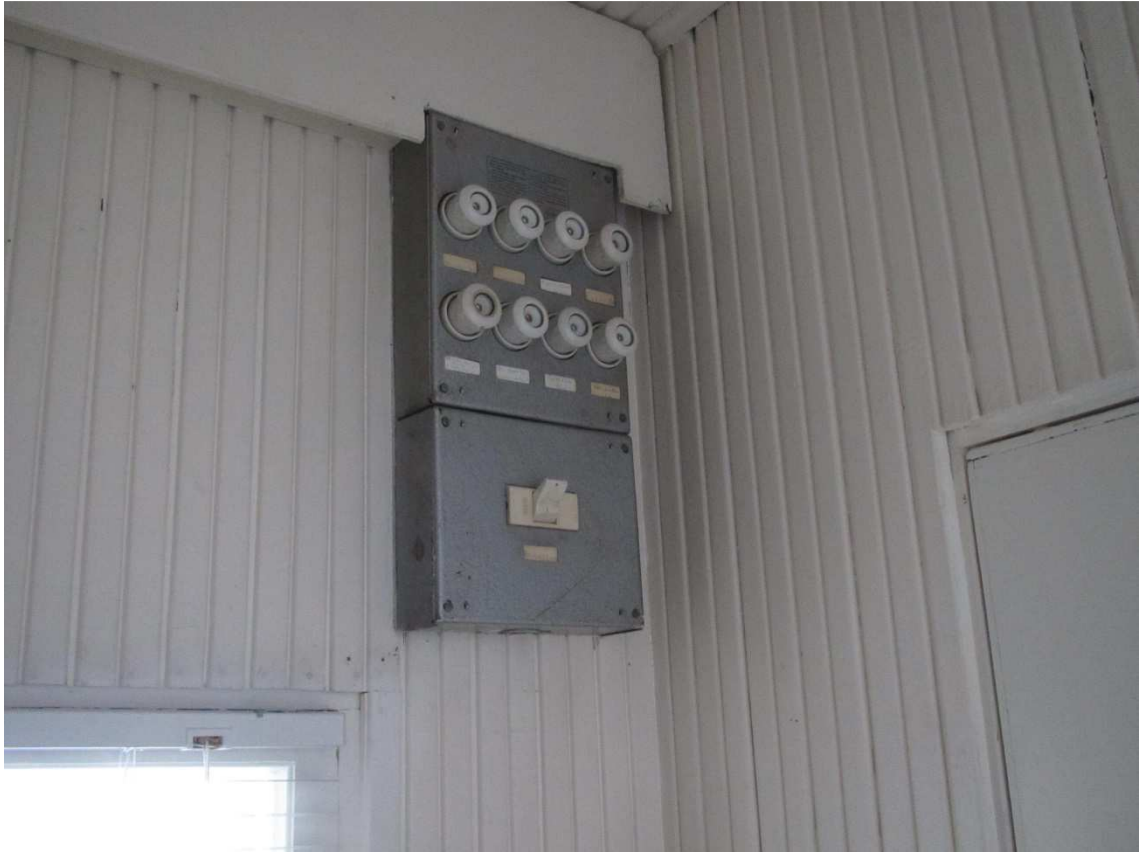
Rakennuksessa ei ole omaa sähköliittymää, mutta eteisessä on oma sähkökeskus. Ryhmäkeskuksessa on 8 sulaketta ja päävirtakytkin. Sulakkeet ovat vanhanmallisia tulppasulakkeita. (Kuvio 14.) Talo on ns. piharakennus, jonne on vedetty sähkö päärakennuksesta. Päärakennuksessa on sähköpääkeskus, jossa on sähkömittari piharakennuksen päävirtajohdolle.

Sähköpääkeskuksen päävirtasulakkeet ovat myös vanhanmallisia tulppasulakkeita ja sähköliittymänluokka on 3 X 35 A. Piharakennus on vuokrauskäytössä ja sähkö veloitetaan omistajan toimesta kulutuksen mukaan.

Kuvio 14. Rakennuksen sähkökeskus

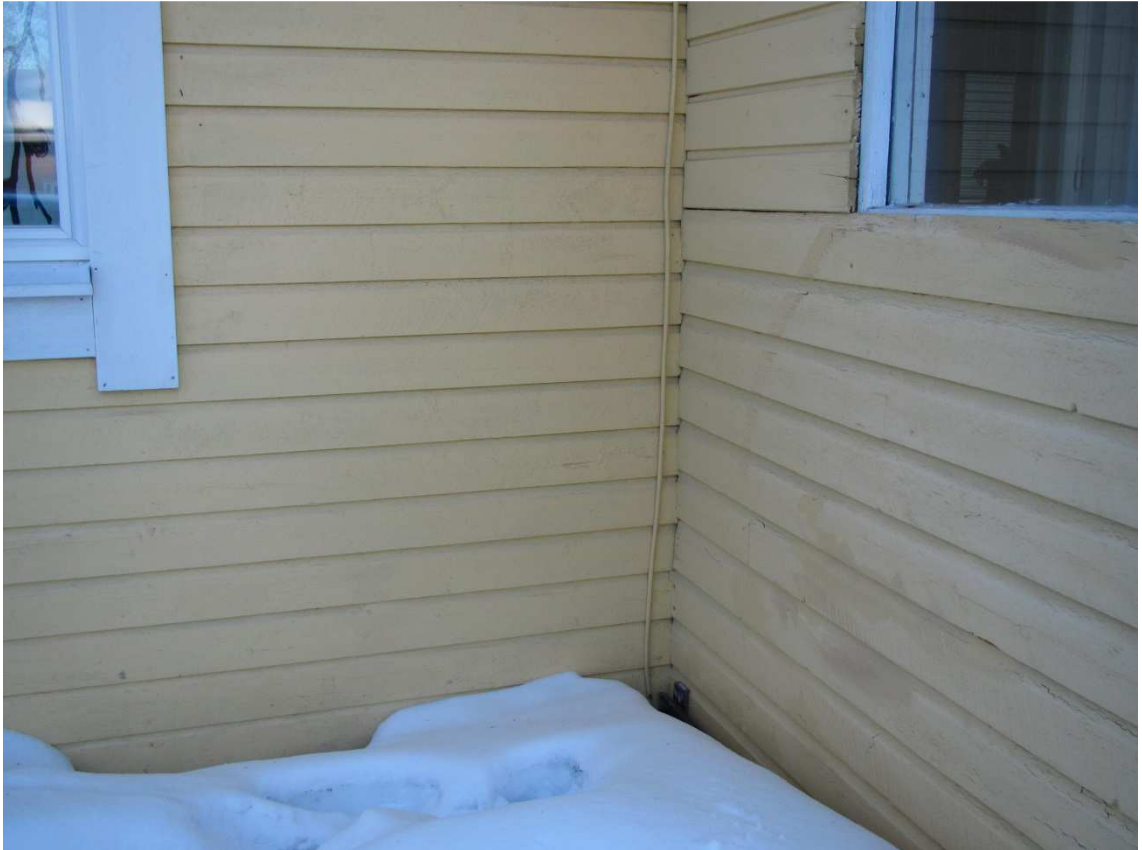
Rakennukseen on uusittu sähköjohtoja, pistorasioita ja kytkimiä pinta-asennuksena. Vikavirtasuojaa ei ole asennettu. Vanhoja kytkimiä ja sähköjohtoja on vielä kuitenkin käytössä. Ne olisi vaihdettava uusiin ja turvallisempiin. Vanhaan sähköjohtoon ei saa kohdistaa mekaanista rasitusta, koska haurastuneessa rakenteessa on murtumavaara. Viallisesta johdosta voi saada sähköiskun, tai se voi syttyä palamaan. Ulkopuolelle on jätetty vanha käytöstä poistettu puhelinjohto (Kuvio 15). Käytöstä poistettu johto tulisi poistaa selkeyden vuoksi. (Rinne 2009.)

Kuvio 15. Käytöstä poistettu puhelinjohto

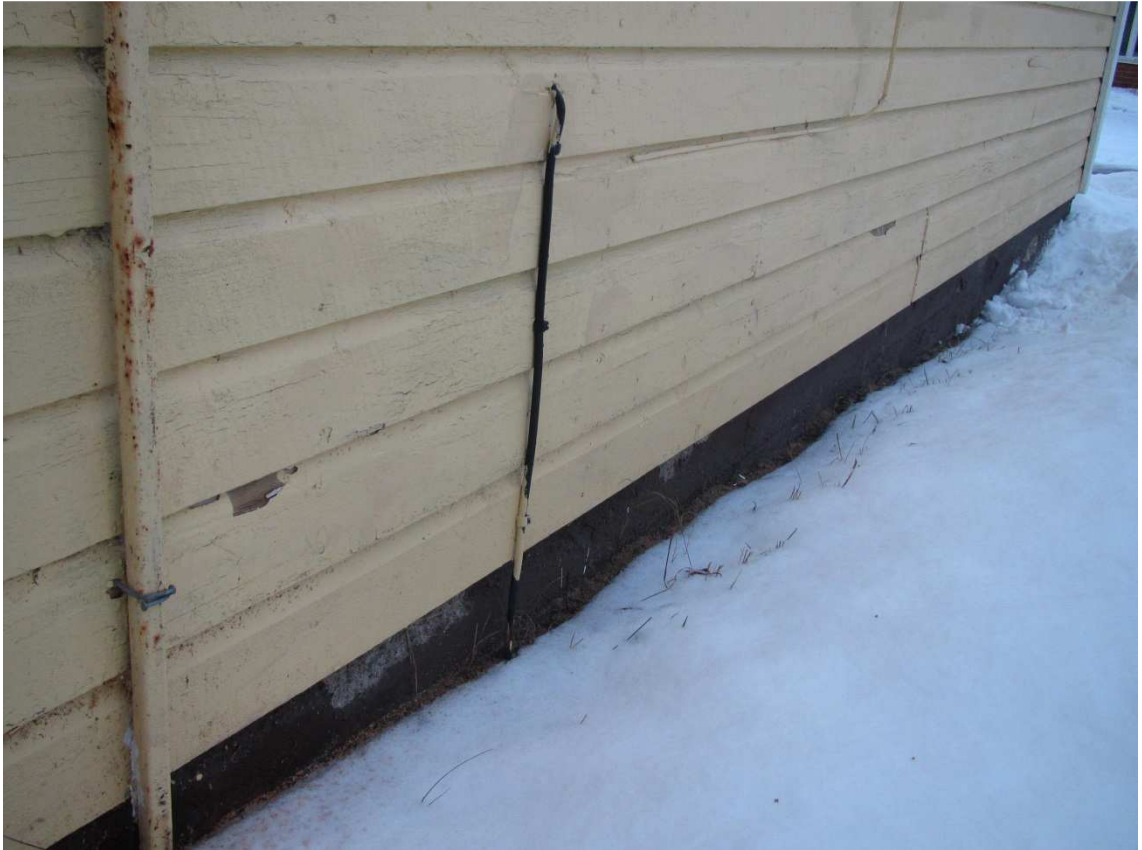
TV-antennin johdon kiinnitys on puutteellinen ja johto roikkuu vapaana seinän vieressä. Johto tulisi kiinnittää asianmukaisesti seinään kiinni, jotta se ei vaurioituisi. Myös maan alle asennettuun puhelinkaapeliin olisi laitettava metallinen suojaputki, jotta se ei pääsisi vahingoittumaan. (Kuvio 16.)

Kuvio 16. Suojaamaton musta puhelinkaapeli

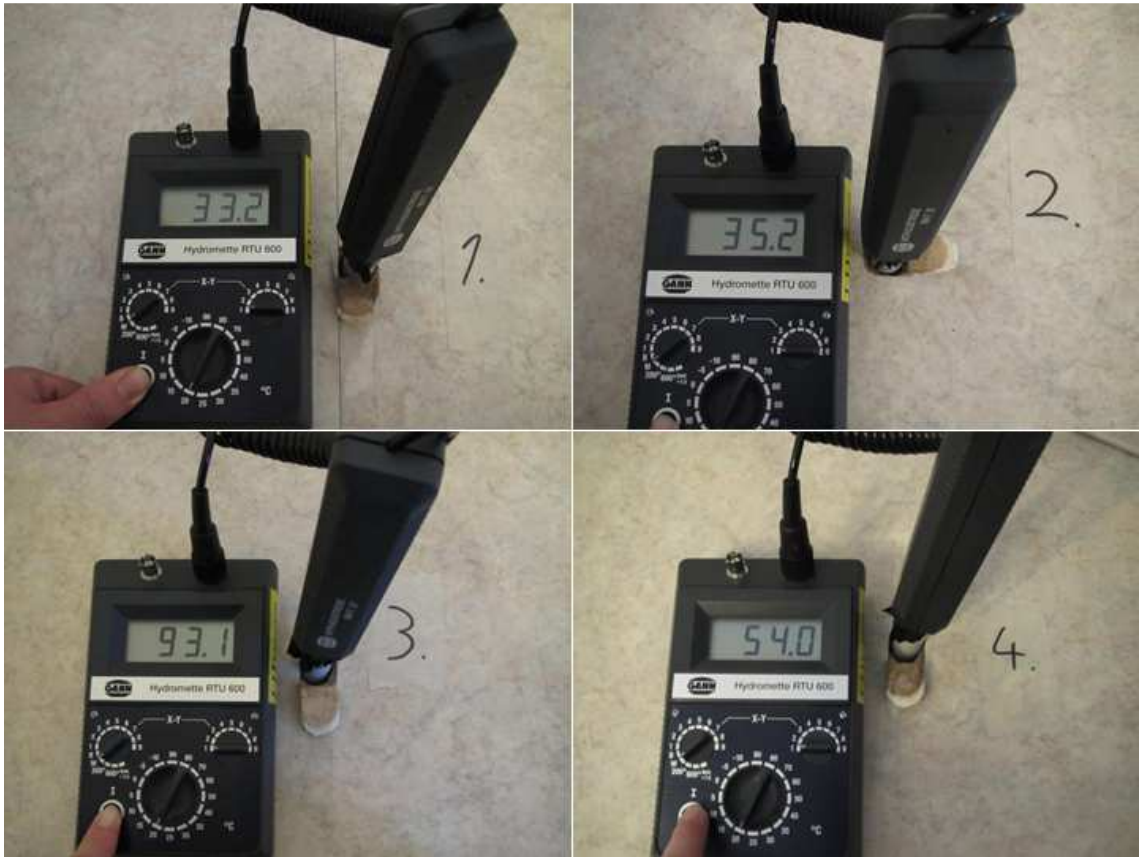
Olohuoneessa oli havaittavissa pientä kellarin hajua. Talossa on hengittävä puueristys seinissä. Seinät ovat lämpökuvattu, eikä lämpökuvauksessa havaittu seinissä mitään normaalista poikkeavaa. Vanhoissa taloissa on ongelmana kapillaarinen kosteus maanvaraisessa laatassa. Siksi kosteusvaurion tutkiminen aloitettiin lattiasta. Lattian kosteutta mitattiin neljästä kohdasta, jossa kahdessa kohdassa huomattiin olevan kosteudet kohollaan. (Kuvio 17; Kuvio 18; Liite 2.) Kosteuden kohoaminen on merkki kapillaarisesta kosteudesta maanvaraisessa laatassa, joka on siirtynyt eristeisiin.

Kuvio 17. Mittaustulokset 1–4 alapohjan eristetilassa

Olohuoneen kuntotutkimuksissa kävi ilmi selvä kosteusvaurio alapohjarakenteessa. Kosteusvaurion syyksi epäilen maanvaraisen laatan kapillaarista kosteusongelmaa. Rakenteeseen on todennäköisesti muodostunut jo homekasvustoa, koska sisäilmassa on aistittavissa kellarimainen haju.

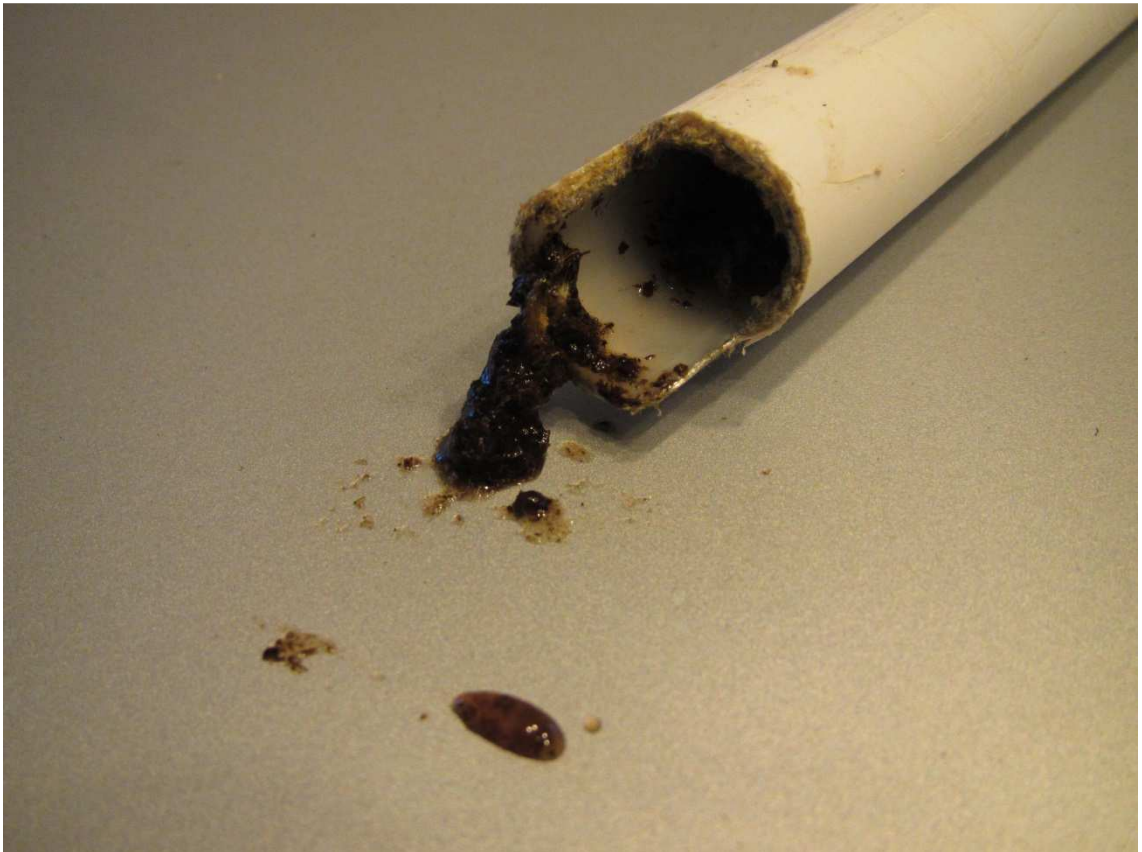
Kuvio 18. Näyte 3 on märkä

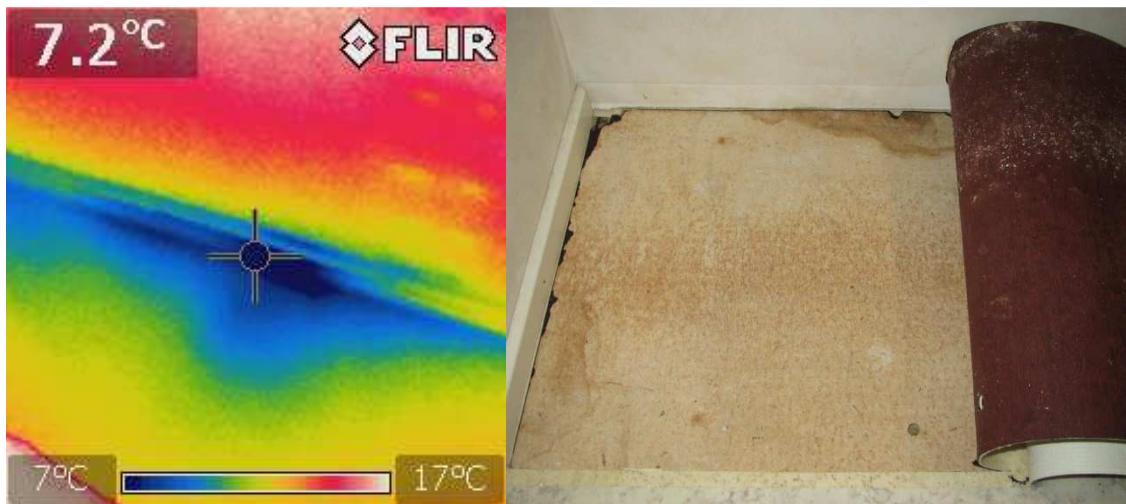
Asiakkaan toivomuksesta tehtiin tutkimusreikä makuuhuoneeseen. Tutkimusreikä tehtiin piipun viereen, jossa oli havaittu lämpökuvauksissa lämpövuoto (Kuvio 19). Tutkimusreiästä selvitettiin makuuhuoneen lattian natinan syytä. Reiästä mitattiin kosteutta rakenteista ja selvitettiin lattiarakenne. Tutkimuksissa makuuhuoneen lattian natinan syyksi ilmeni puutteellinen tukilaudoitus ja naulojen perääntyminen lastulevyn alla. Lattiamaton alla oli havaittavissa pientä lämpövuodon aiheuttamaa kosteutta, mutta muuten rakenne oli kuiva. (Liite 2.)

Kuvio 19. Lämpövuodon aiheuttama tummentuma makuuhuoneessa

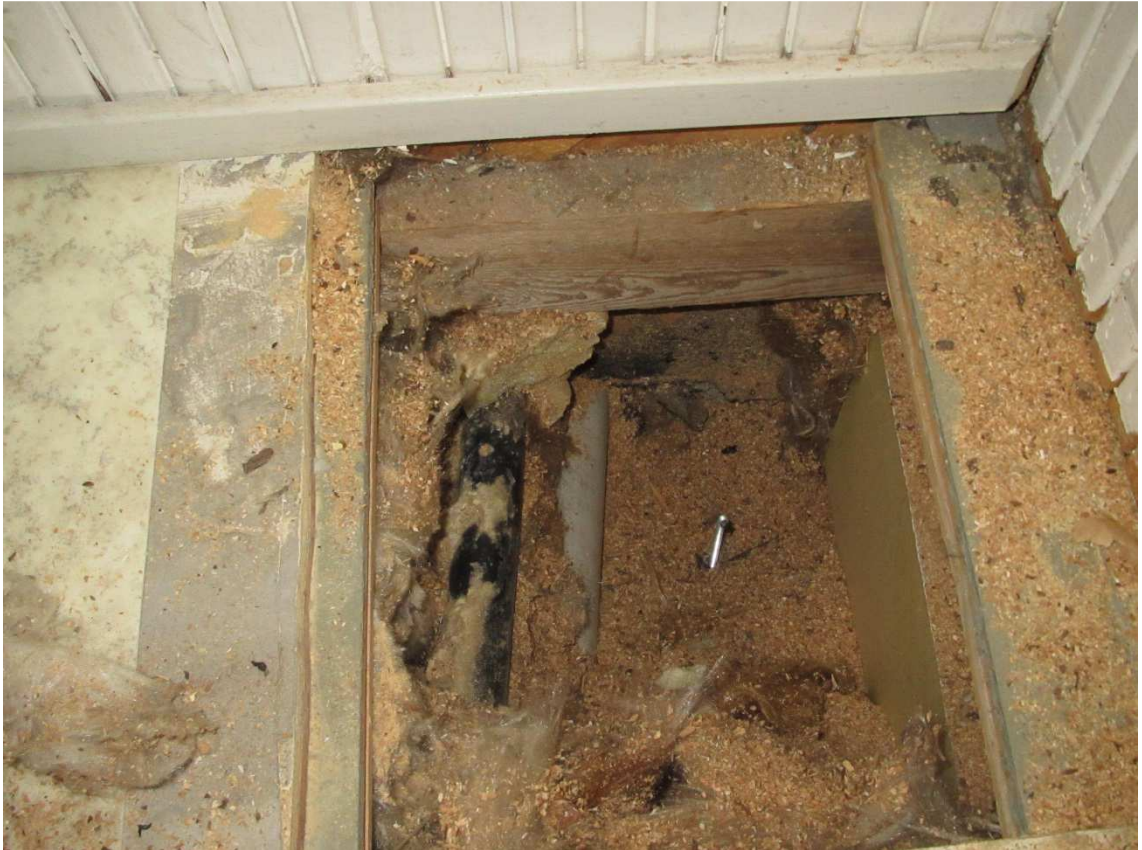
Asiakkaan toivomuksesta tehtiin tutkimusreikä myös eteiseen, koska eteisessä havaittiin lämpökuvauksessa lämpövuoto ja putkikuvauksissa viemärin notkahdamista. Tutkimusreiästä selvitettiin, että oliko lämpövuoto tai viemärin notkahdaminen aiheuttanut kosteusvaurioita rakenteisiin. Tutkimusreiästä ei löytynyt kosteutta. (Liite 2.) Tutkimusreiästä kävi ilmi, että jälkiasennetun viemäriputken ja maanvaraisen laatan läpiviennissä oli puutteita. Läpivientiä ei ole tiivistetty tai valettu umpeen (Kuvio 20).

Kuvio 20. Viemäriputken läpivienti, jossa terästanko on upotettu hiekkaan

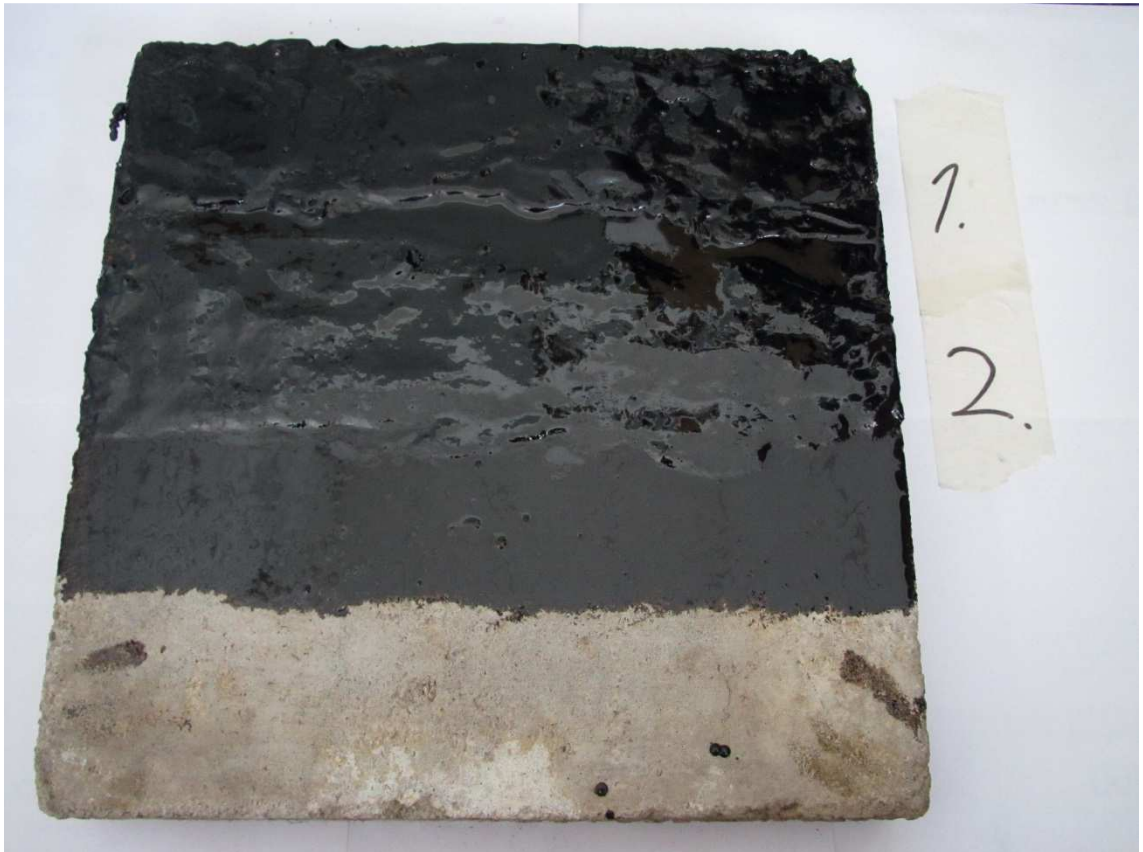
Kuvio 21. Tervan ja bitumin reagointikoe (1. Kuuma bitumi, 2. Lämmin bitumi)

Kokeessa ei havaittu reaktiota mäntytervan ja bitumin välillä. Kokeen havainnot tehtiin aistinvaraisesti ja silmämääräisesti tarkastelemalla. Kuumen bitumin levittämisessä oli ongelmia. Bitumi ei saa olla liian lämmintä, että tervasively ei lähde bitumin mukaan levitettäessä. Nestemäisen bitumin levitys onnistui betonilaatalle ongelmitta.
