# **CESSNA 172M -LENTOKONEEN SIPIEN KUNNOSTUS JA MODIFIOINTI**

Opinnäytetyö  
Huhtikuu 2015  
Kone- ja tuotantotekniikka  
Lentokonetekniikka

Cessna 172M wings overhaul and modification

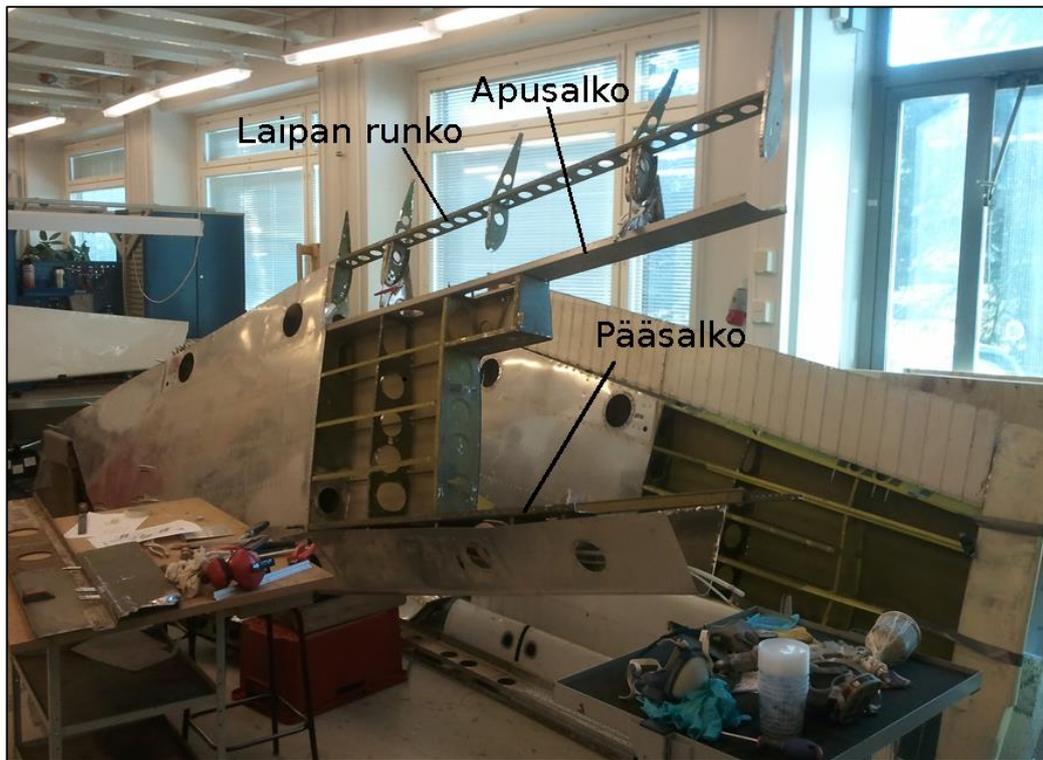
KUVA 6. Projektikoneen siivet

Onnettomuuden seurauksena siivet olivat kaikesta päätellen vaurioituneet pahoin, kuten kuvasta 6 on nähtävissä. Päälisin puolin tarkasteltuna siipien kunnosta voitiin päätellä jo paljon. Vaurioiden vakavuudesta ja laajuudesta kertoi se, että rakenteita oli poistettu isolta alueelta siivistä. Lisäksi tallessa olleet siivistä poistetut vääntyneet, repeytyneet tai muulla tavoin vioittuneet rakenteet ja osat, kertoivat tapahtuneesta. Siipien kärjet ja tyvet olivat huonoimmassa kunnossa. Näiltä alueilta oli poistettu eniten rakenteita muun muassa verhouslevyjä ja sisärakenteita. Siipien tyvi ja kärki olivat selvästi joutuneet vääntökuormituksen alaisiksi, sillä pääsalot, kaaret, jäykisteet ja verhouspelti olivat vääntyneet pahoin. Kaikki ohjain pinnat olivat myös huonossa kunnossa. Vasemman siiven laipasta (laskusiiveke) oli jäljellä pelkkä tukiranka. Se näkyy kuvassa 6 apusal-koon kiinnitettynä. Siivistä puuttui myös osia ja rakenteita, joista suurin yksittäinen osa oli vasen siiveke. Muita puuttuvia osia olivat muun muassa polttoainesäiliöt, kärkien muotokaaret ja muotosuojat, sekä verhouslevyjä isolta alueelta.

Kuvassa 6 näkyvät molemmat siivet ja niiden kunto päälisin puolin ennen tämän opin-näytetyön alkua keväällä 2014. Vasen siipi oli pahemmin vaurioitunut kuin oikea, ja juuri vasenta ryhdyttiin kunnostamaan tämän opinäytetyön aikana. Kuvassa etummaisena on vasen siipi, sen kärki on kuvan vasempaan reunaan päin. Oikea siipi on sen takana puoliksi piilossa siiven kärki kuvan oikeaan reunaan päin. Siivet ovat etureuna lattiaan päin asian mukaisessa siipitelineessä siipien alapinnat katsojaan päin.

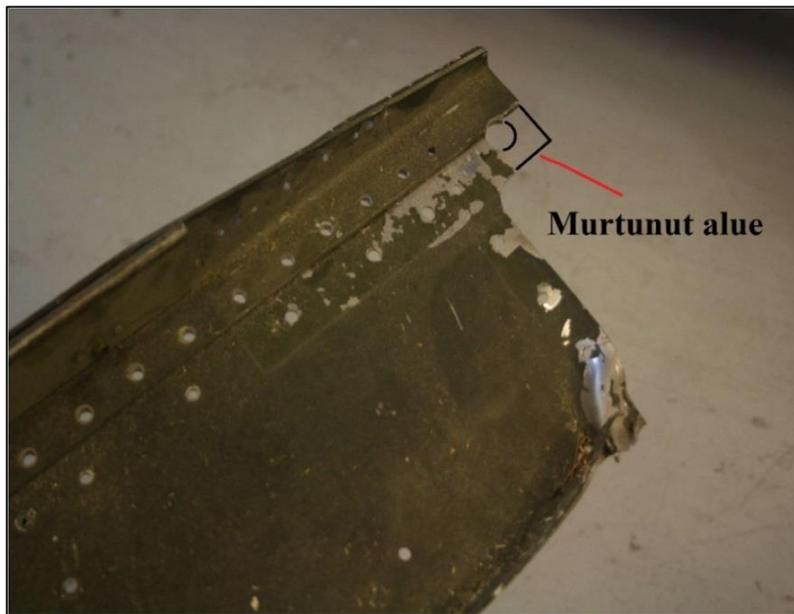
KUVA 10. Pääsalon tyven vauriot

Pääsalon kunnostuksen suunnittelu oli ensimmäisiä asioita mitä lähdettiin miettimään siiven kunnostuksen alussa. Sen molemmat päät olivat vääntyneet pahoin, muita vaurioita ei onneksi löydetty vauriotarkastuksessa. Suunnitelmana oli lähteä kunnostamaan tyvipäätä ensin vanhan suunnitelman pohjalta. Tyvipuolen salon kunnostusta oli mietitty aikaisemmin jo sen verran, että salko oli suunniteltu katkaistavaksi ja uusi pala lastoitettaisiin katkaistun tilalle. Tämä korjaus suunnitelma todettiin ainoaksi toteutuskelpoiseksi ratkaisuksi tyvipään kunnostamiseen. Siiven kiinnityskorvake salon päässä oli repeytynyt ja pääty oli vääntynyt, kuten kuvassa 10 on nähtävissä. Kuvaan on merkattu myös murtunut alue. Ainoa vaihtoehto oli siis vaurioiden poistaminen kokonaan. Kunnostus oli sen verran haastava urakka, ettei pääsalon kärkipään kunnostusta ehditty tehdä opinnäytetyön aikana.

Kunnostuksessa ja sen suunnittelussa käytettiin apuna liitteen 2 kuvassa 3 olevaa pääsalon kunnostusohjetta. Kunnostus aloitettiin suunnitelman mukaisesti poistamalla vaurioitunut osa pääsalosta. Pääsalosta katkaistiin melko pitkä pätkä, koska haluttiin varmistua, että korjauksesta tulisi tarpeeksi kestävä. Aivan tyveen tehty korjaus ei olisi ollut tarpeeksi kestävä. Katkaisu tehtiin neljännen etureunan kaaren vierestä siiven tyvipuolelta ennen siipiasemaa 49.00. Pääsalon katkaisukohta näkyy kuvassa 11 ja siipiasemat näkyvät luvun 3.2.1 kuvassa 8. Kuvaan 11 merkattua salon kulmajäykistettä ei tarvinnut katkaista, sillä se oli täysin ehjä salon päätyyn saakka.

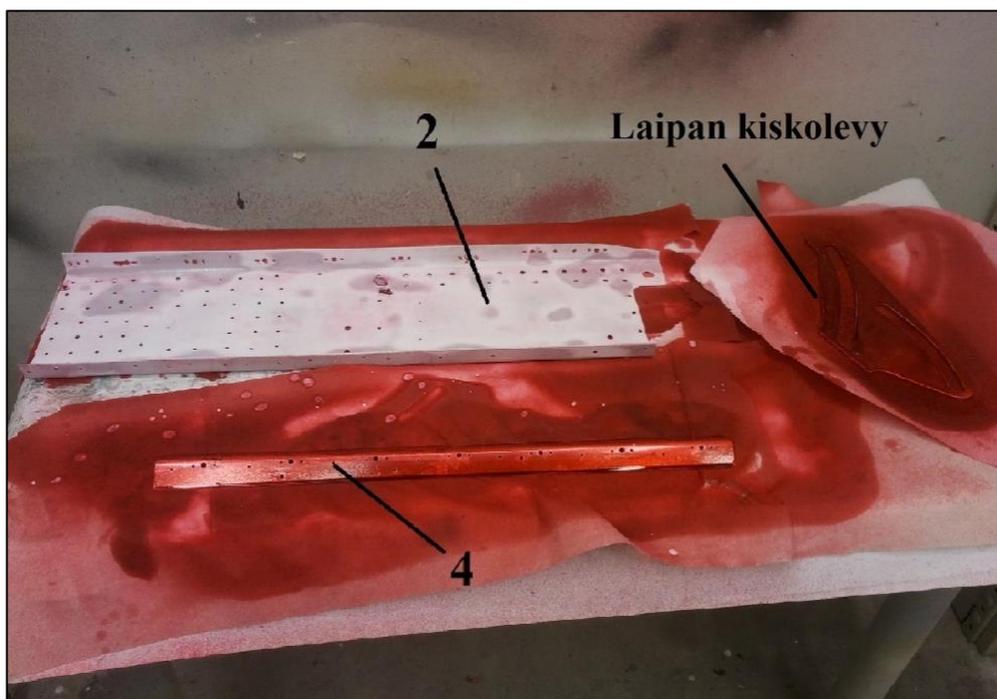
KUVA 17. Tunkeumanestetarkastus

Kuvassa 17 näkyy kappaleille tehty tunkeumaneste tarkastus ja siitä käy ilmi tarkastuksen vaiheet. Kuvassa kulmalasta (4) ja laipan kiskolevy ovat maalattu punaiseksi tunkeumanesteellä. Pääsalon korjauspalaan (2) on ruiskutettu valkoinen kehitinaine, joka on juuri kuivumassa. Tummemmat valkoiset kohdat ovat vielä märkiä kehitinainealueita. Tarkistuksessa ei löydetty murtumia, joten kappaleet olivat ehjät ja valmiina maalattavaksi.

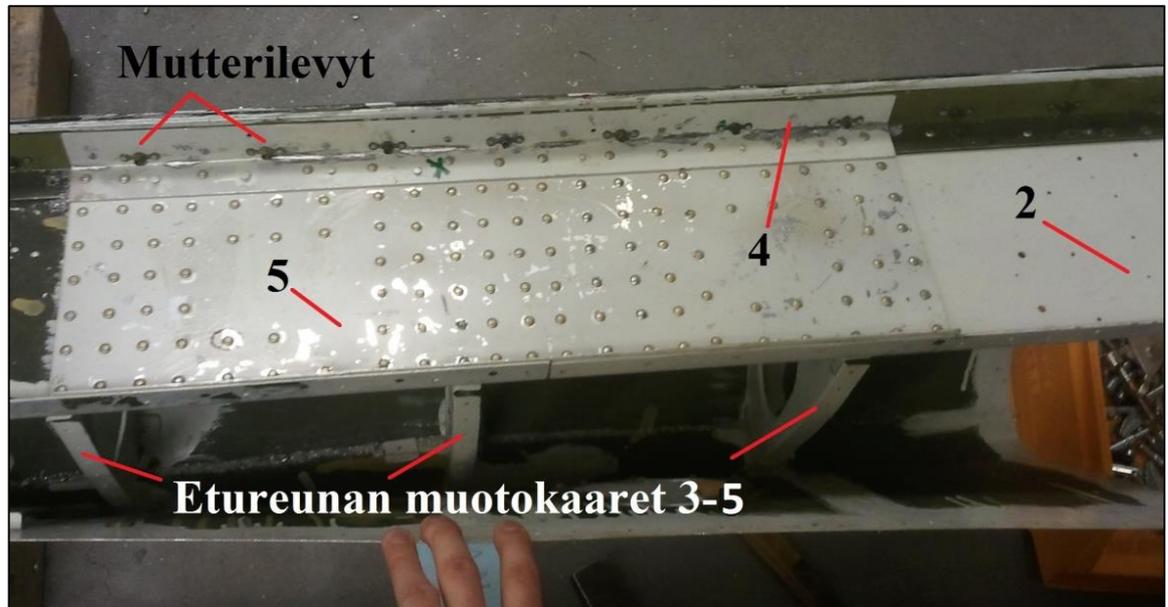
KUVA 18. Valmis pääsalon lastoitus

kaaret voitiin kiinnittää lastoituksen kohdalta siiven yläpinnan verhouspeltiin. Siiven alapintaan niitä ei voitu vielä tässä vaiheessa kiinnittää, sillä muuten etureunan sisään olisi tämän jälkeen ollut hankala asentaa tarvittavia osia. Kuvassa 18 on nähtävissä niittauksesta aiheutuneet maalivauriot. Ne ja niittien kannat pitääkin vielä korjausmaalata.

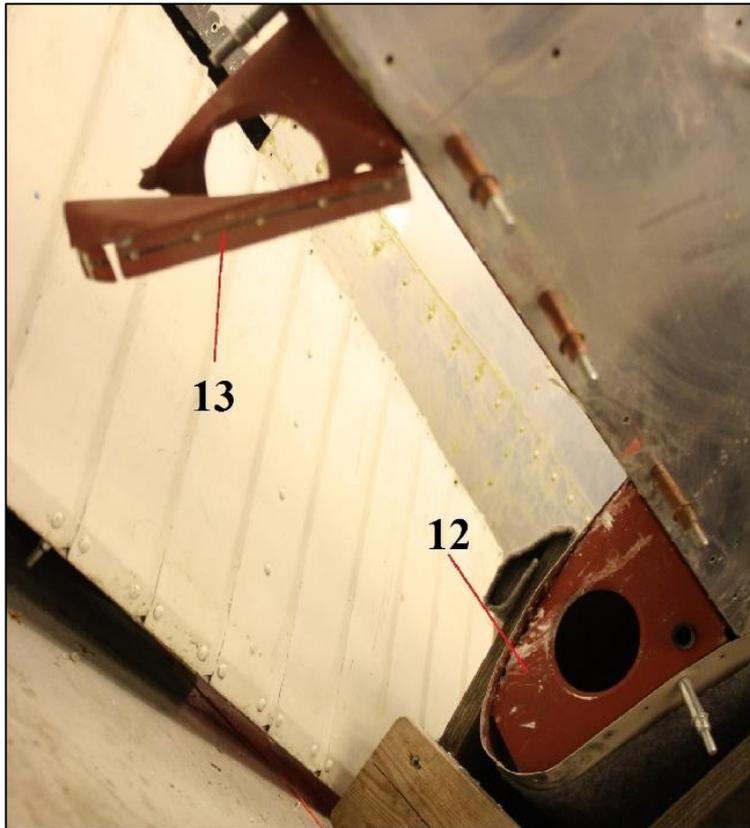
KUVA 25. Etureunan muotokaaret 12 ja 13

Kärjen kaaret 13 ja 14 päätettiin valmistaa itse. Kaari 13 oli vaurioitunut korjauskelvottomaan kuntoon, kuten kuvasta 25 on nähtävissä, ja päätykaari 14 puuttui kokonaan. Näiden kaarien teko jäi kuitenkin myöhemmäksi, sillä niitä ei ehditty tehdä tämän opinäytetyön aikana. Positiivisena yllätyksenä taas oli tyven kaari 1, joka oli yllättävän hyvässä kunnossa verrattuna sen yläpuolella olevaan pääsalkoon. Paksuutensa takia se oli vaikeasti kunnostettava, mutta onneksi se oli vain vähän vääntynyt. Sen vääntymät saatiin korjattua, toisin kuin oikean siiven vastaavassa kaaressa. Myöskään kaari 11 ei ollut pahoin vaurioitunut ja sen kunnostus ei tuottanut ongelmia. Kuvassa 26 näkyvät kaaret 9–12 ovat kunnostettu ja asennettu omille paikoilleen.

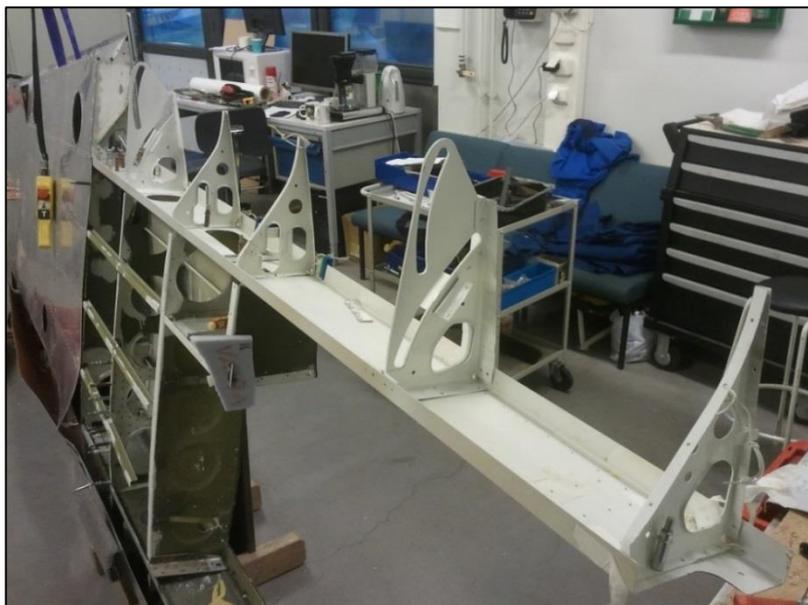
KUVA 27. Apusalon rakenteet

Apusalon ja siihen tulevien rakenteiden kunnostusta ei ehditty tehdä loppuun asti eteen tulleiden yllätysten vuoksi. Kunnostus saatiin kuitenkin siihen vaiheeseen, että enää tarvitsee tehdä lähinnä rakenteiden kasaamista ja asennus töitä. Jättöreunan kaaret saatiin kunnostettua kiinnitystä vaille valmiiksi. Laipan kiinnitysrakenteiden sovittamisen yhteydessä huomattiin, että salon kourun reunoja ei ole taivutettu tarpeeksi sisäänpäin. Sen taivutus on vielä tekemättä. Muita kesken jääneitä kunnostus kohteita olivat salon suoruuden varmistus, apusalon kiinnityskorvakkeiden kunnostus, laipan kiinnitysrakenteiden kasaaminen ja salon sekä muiden siihen tulevien rakenteiden kiinnitys. Lisäksi salkoon pitää porata loput tarvittavat reiät.

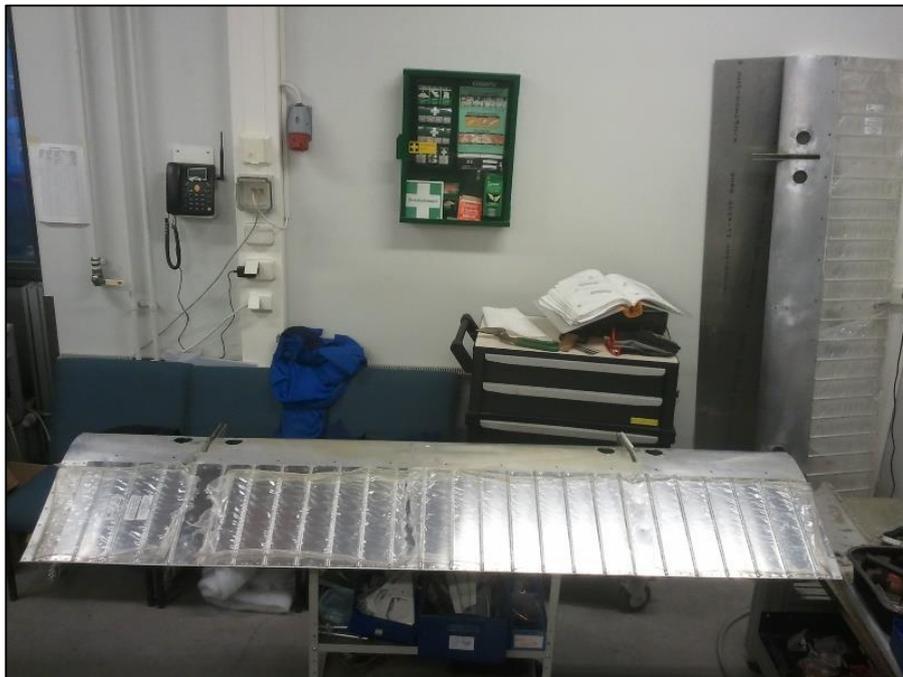
KUVA 30: Laipat

Laippojen ja siivekkeiden kunnostus saatettiin maalausta vaille valmiiksi opinnäytetyön aikana. Ne olivat pahoin vaurioituneet. Vasemman siiven laipasta oli vain tukiranka jäljellä, kuten kappaleen 3.1 kuvassa 6 on nähtävissä. Oikea laippa puolestaan ei ollut aivan näin pahassa kunnossa. Vasemman laipan kunnostuksessa etureunan muotopelti ja kiinnitys korvakkeet tehtiin yhdistelemällä 152-sarjan Cessnan kahdesta laipasta saatuja varaosia. Jättöreunan muotopellit ja jäykisteet jouduttiin tilaamaan uusina molempiin laippoihin. Osien saavuttua laipat koottiin valmiiksi. Kuvassa 30 näkyy maalausta vaille valmiit laipat, toinen laippa on taustalla seinää vasten
