Asuinrakennuksen ulkoverhouksen uusiminen

Opinnäytetyö

Kevät 2016

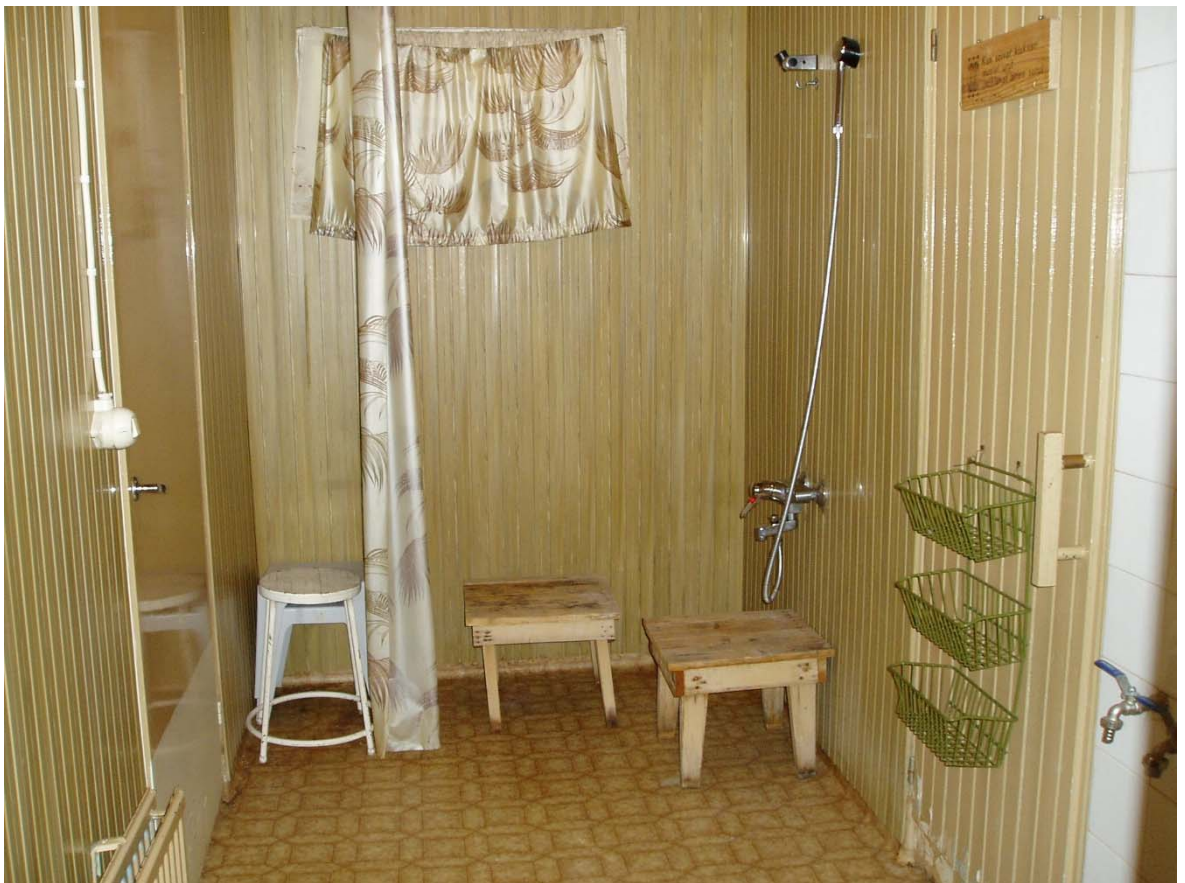
Kuva 1. Pesuhuoneesta kuva ennen remonttia.

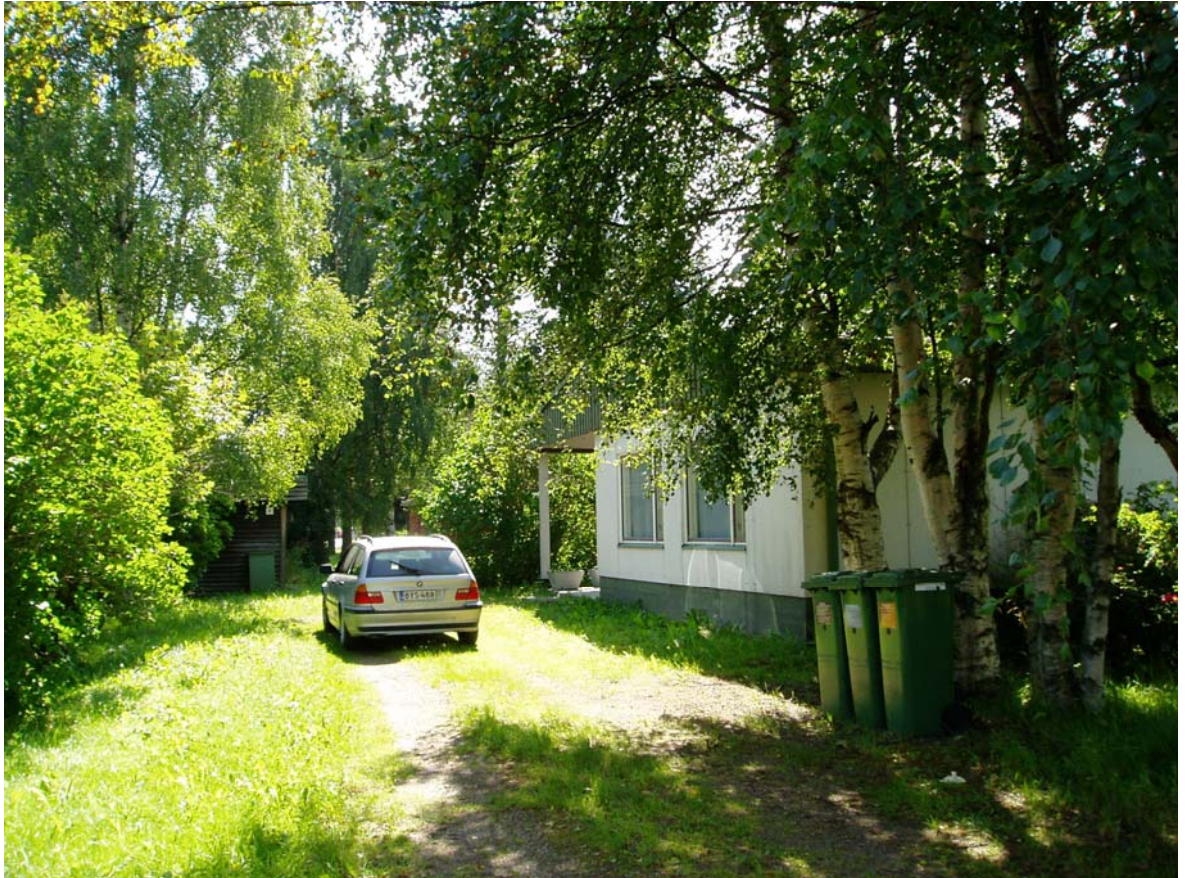
Kuva 2. Sisäänkäynnin julkisivu ennen korjausta.

Asuinrakennukselle ei tehty kuntotarkastusta tässä vaiheessa, koska toimenpiteelle ei ollut tarvetta. Asuinrakennusta kiertäessä ja katsottaessa huomattiin heti julkisivumateriaalien uusimisen tarve. Julkisivujen verhousmateriaalit laitetaan ajan tasalle lisäeristeineen ja paneeleineen. Purkaessa ulkoseiniä nähdään ulkopuolelle tarvittavat toimenpiteet. Siirryttäessä sisäpuolelle töihin kutsutaan asianmukainen kuntotarkastaja tekemään tarvittavat tarkastukset, jotta asuinrakennus on säädösten ja määräysten mukainen.

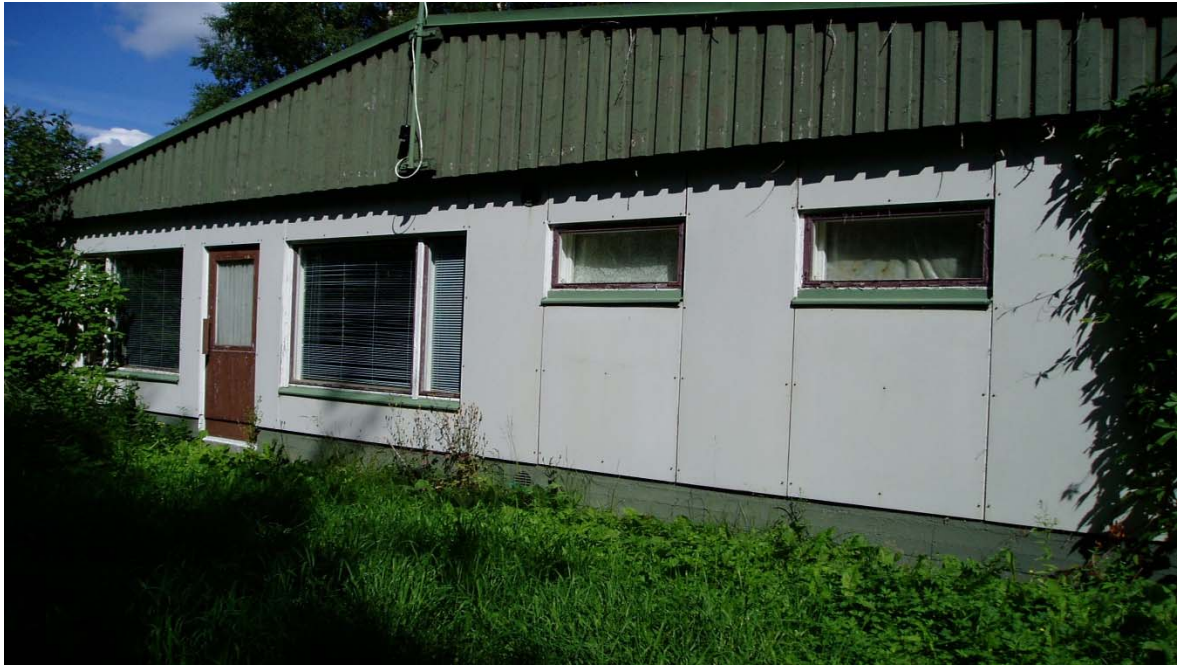
Kuva 3. Länteen oleva julkisivu ennen korjausta.

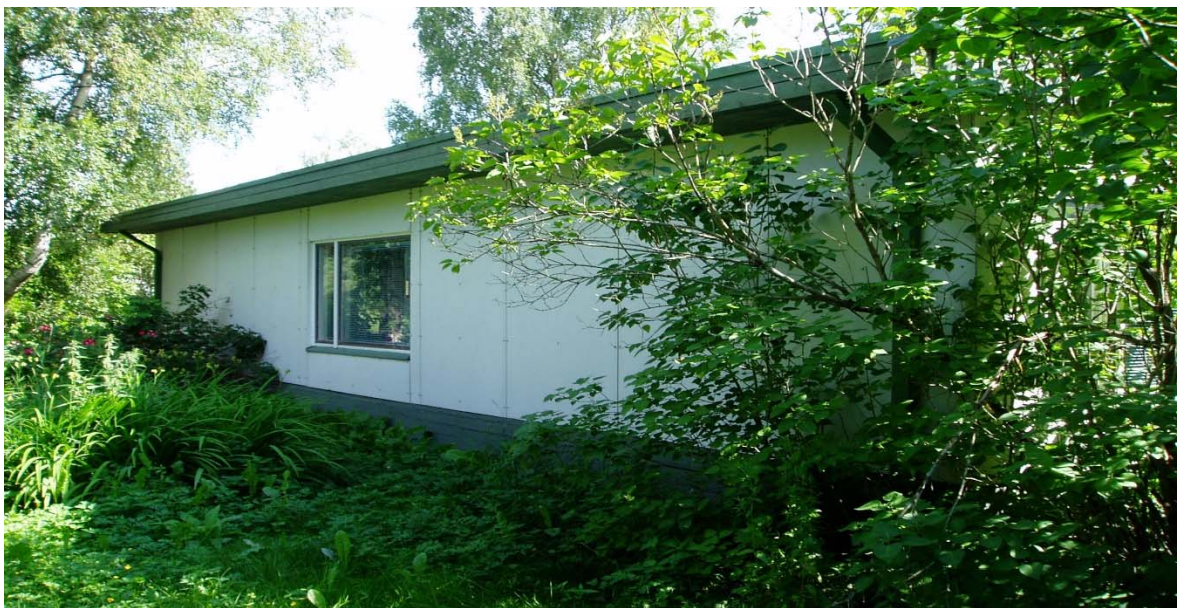
Kuva 4. Pohjoinen julkisivu ennen korjausta.
