Opinnäytetyö (AMK)

Rakennustekniikka

ULKOVAIPAN VAIKUTUS RAKENNUKSEN ENERGIATEHOKKUUTEEN

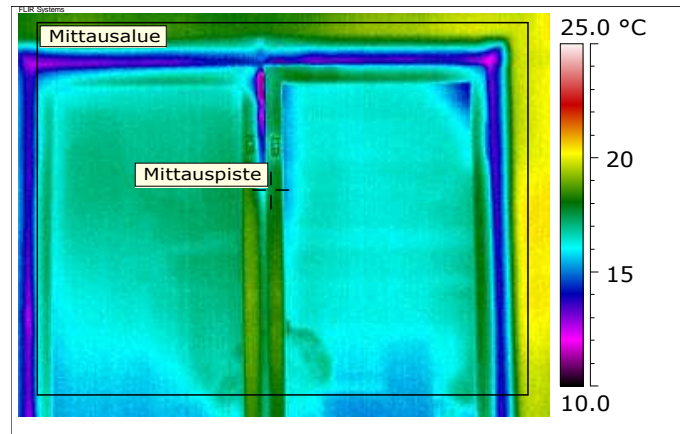
Kuva 7. Lämpök kuva 5, peittämätön ikkuna (LIITE 1)

Lämpökuvat 5, 7 ja 8 (LIITE 1) näyttävät, että lämpötilaindeksi mitatun alueen minimilämpötilasta on selkeästi alle suosituksen. Matalimmat lämpötilat on mitattu karmien ja seinän liitoskohdissa, joten siellä selkeästi on ilmavuotoja.

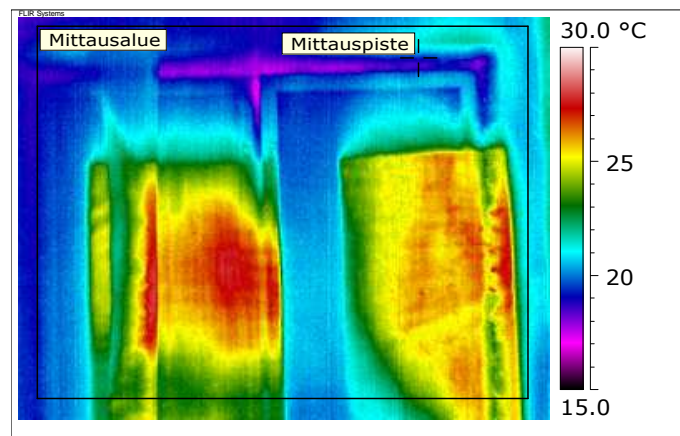
Kuva 8. Lämpök kuva 3, muovilla peitetty ikkuna (LIITE 1)

Sama ikkuna muovilla peitettynä (Kuva 8) näyttää edelleen karmien kohdalta ilmavuotoja, peitettynä muovilla karmien kohdat näyttävät läpimämmiltä kuin peittämättömässä kuvassa.

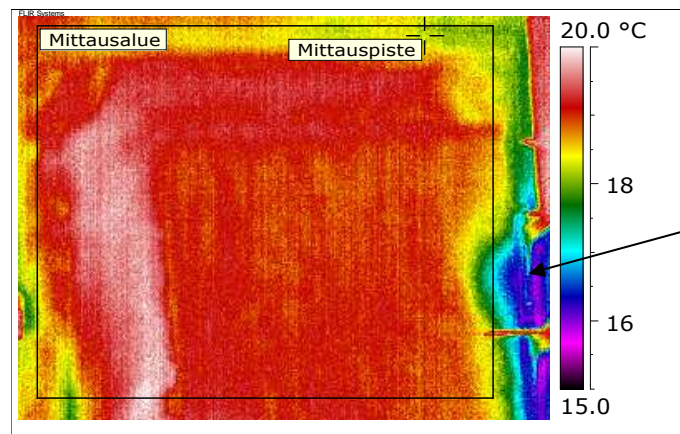
Kuva 10. Lämpökuvasta 1. Alumiinipaperilla peitetystä ikkunasta (LIITE 1)

Lämpökuvat peitetyistä ikkunoista (Kuva 9 ja 10) näyttävät lämpötilaindeksin sekä pintalämpötilan olevan huomattavasti korkeampi kuin peittämättömissä ikkunakuvissa. Ikkunoiden annettiin olla peitettynä noin vuorokauden ennen kuvien ottamista, jolloin ilma ikkunan ja alumiinipaperin/muovin välissä ehti tasaantua.

Lämpökuvasta (Kuva 10), joka on otettu alumiinipaperilla peitetystä ikkunasta, näkyy hyvin, mikä vaikutus pienilläkin rei'illä on ilmavuotoihin. Lämpötila suurimmassa osassa kuvaa on 18-20 astetta. Kuvan reunassa alumiinipaperin teippausta ei saatu seinässä olevan hyllykön takia kunnolla kaikista kohdista kiinni (Nuoli kuvassa), ja se näkyy selvästi kylmempänä kohtana.

Kuvista voidaan päätellä, että peittämällä vetoisa ikkuna huolellisesti voidaan saavuttaa asumismukavuuden parantumista ilman ikkunoiden vaihtoa. Verhot,

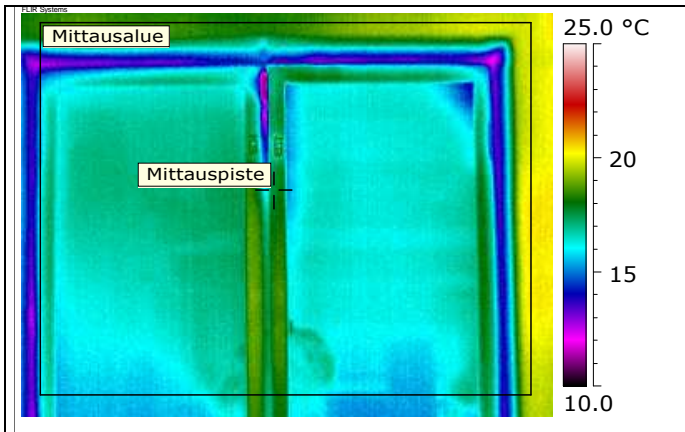
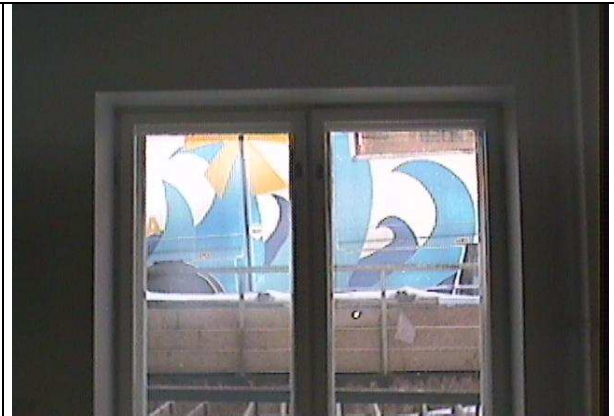
Lämpökuva 5.

Tunniste	Arvo
Mittauspiste	17.7 °C
Mittausalue: Maks	20.6 °C
Mittausalue: Min	10.9 °C
Lämpötilaindeksi mitatun alueen minimilämpötilasta	56
Lämpötilaindeksi mitatusta pistelämpötilasta	96

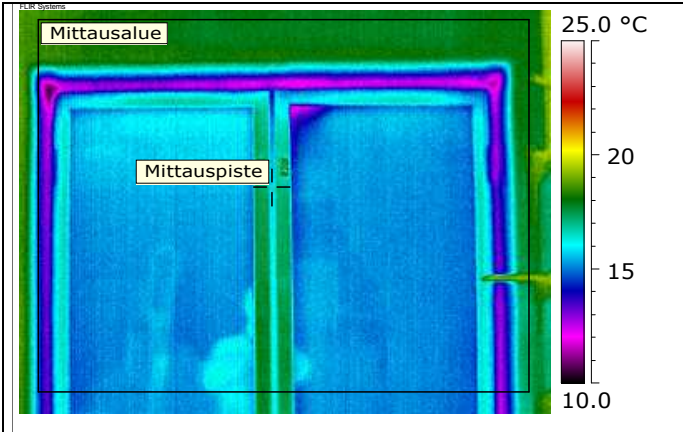
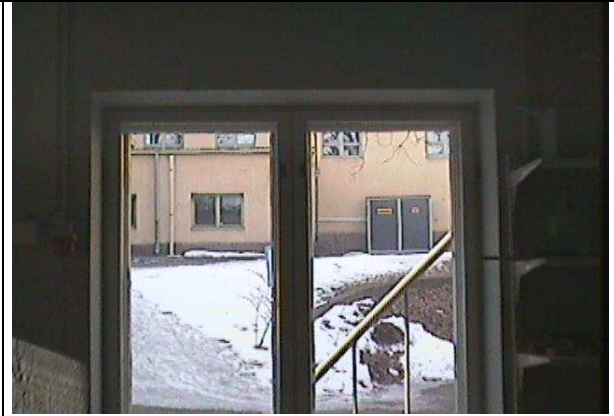
Lämpökuva 7.

Tunniste	Arvo
Mittauspiste	15.7 °C
Mittausalue: Maks	19.6 °C
Mittausalue: Min	10.4 °C
Lämpötilaindeksi mitatun alueen minimilämpötilasta	54
Lämpötilaindeksi mitatusta pistelämpötilasta	84

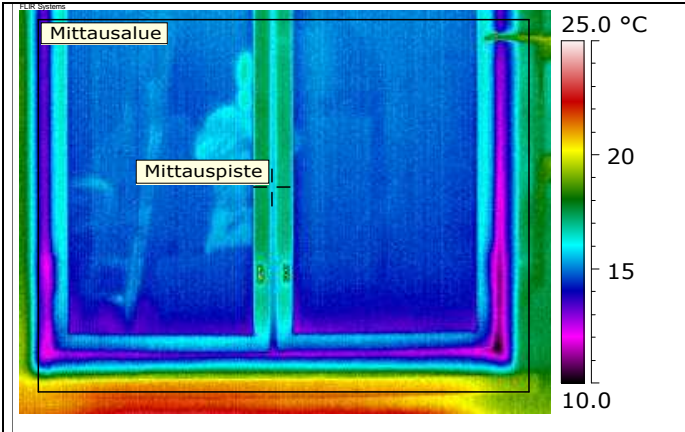
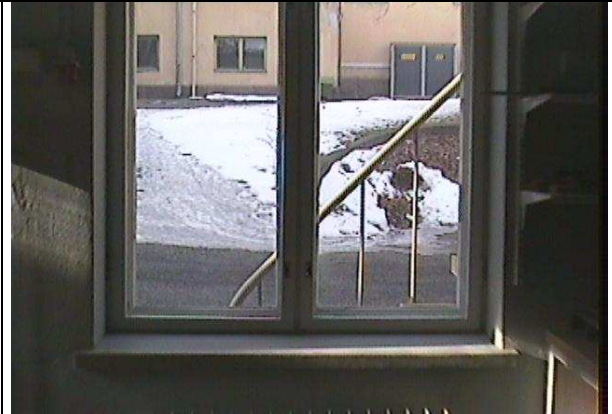
Lämpökuva 8.

Tunniste	Arvo
Mittauspiste	15.6 °C
Mittausalue: Maks	21.8 °C
Mittausalue: Min	9.8 °C
Lämpötilaindeksi mitatun alueen minimilämpötilasta	50
Lämpötilaindeksi mitatusta pistelämpötilasta	84
