Kesämökin korjaussuunnitelma

OPINNÄYTETYÖ
Huhtikuu 2024

Rakennus- ja yhdyskuntatekniikka

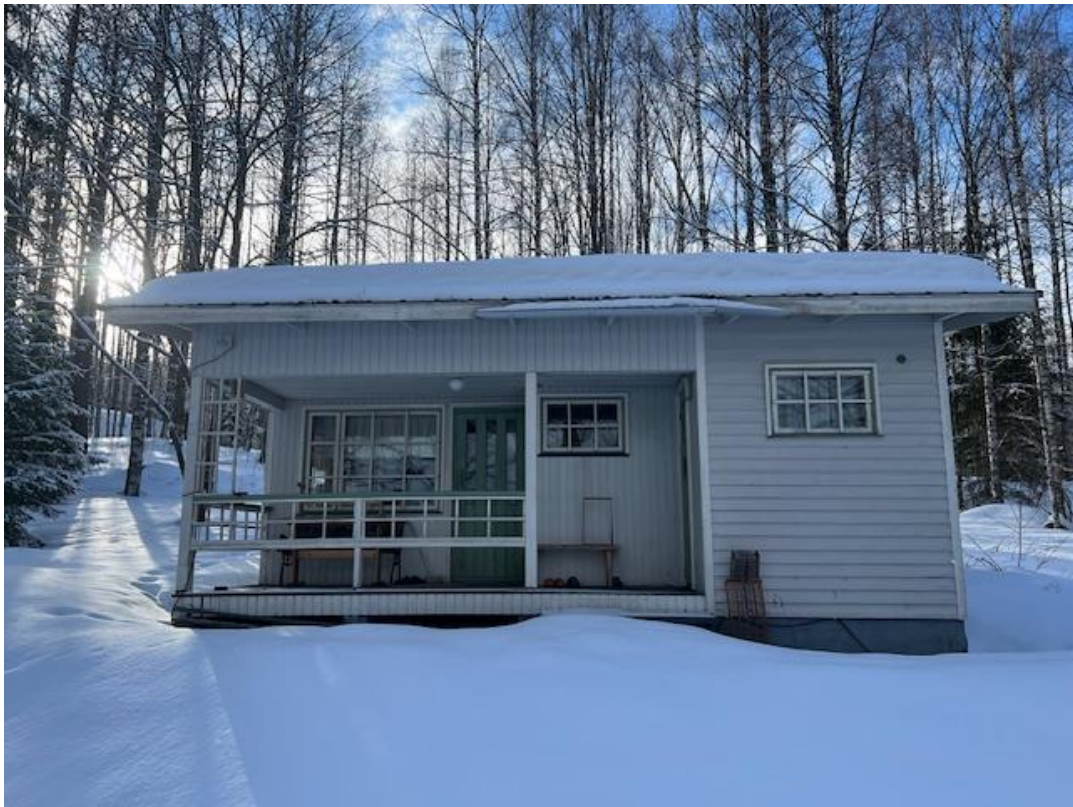
KUVA 1. Kohteena oleva kesämökki (Kuva: Eino Pakarinen).

Kiinteistö on alkuperäisessä kunnossa. Kattavia korjauksia ei ole suoritettu ja alkuperäisiä rakenteita ei ole muutettu. Alkuperäinen rakennuslupa saatiin Kiihtelysvaaran rakennusvalvonnalta tilattua. Luvasta näkee alkuperäiset rakennuskuvat, hormisuunnitelman ja paljon yleistä tietoa kohteesta.

Terassin laudoitus puretaan ja terassin runkorakenteet laajennetaan jatkumaan uuden puolen pätyyn asti. Rakenteiden kunto tarkastetaan purkamisen yhteydessä. Tarvittaessa myös vanhat rakenteet puretaan kokonaan ja terassi uusitaan täysin. Terassin rakenteisiin tulee ottaa huomioon tarvittavat pilarirakenteet vesikaton tukemista varten. Tukirakenteet luodaan vastaavanlaisista puupilareista, jotka tukevat vanhan puolen vesikattoa. Näkyvässä kuvassa 1.

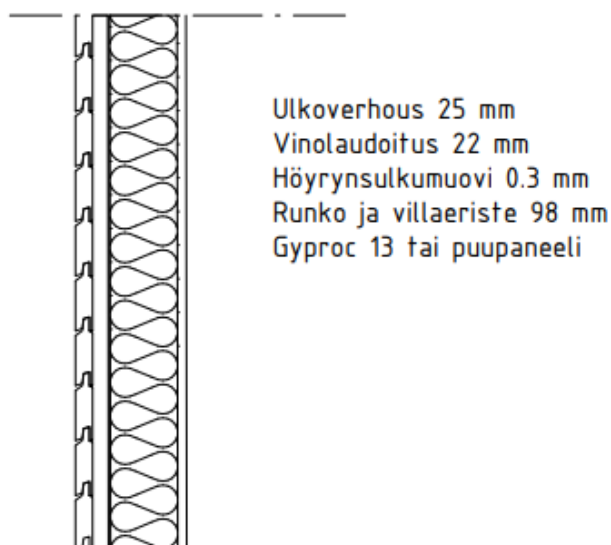
KUVA 2. Tulevan seinärakenteen leikkauskuva (US1) (Kuva: Eino Pakarinen).

Kiinteistön rakenteita ei ole avattu, joten varmaa tietoa vaurioista ei ole. Seinärakenteista on ruvennut tulemaan kosteuden aiheuttamaa hajua, joten mahdollinen mikrobivaurio on mahdollinen eristeiden ja pystyrunkojen osalta. Seinärakenteisiin on syytä suorittaa kosteusmittaus paikoittain, jotta mahdolliset kosteuden aiheuttamat vauriot pystytään korjaamaan.

Seinärakenteet puretaan sisältäpäin runkoon asti. Vanhat eristeet poistetaan ja rungon kunto tarkistetaan. Mahdolliset rungon ongelmat korjataan uusimalla rakenteet. Seinärakenteisiin asennetaan uudet eristeet, sekä sisäpinnat.

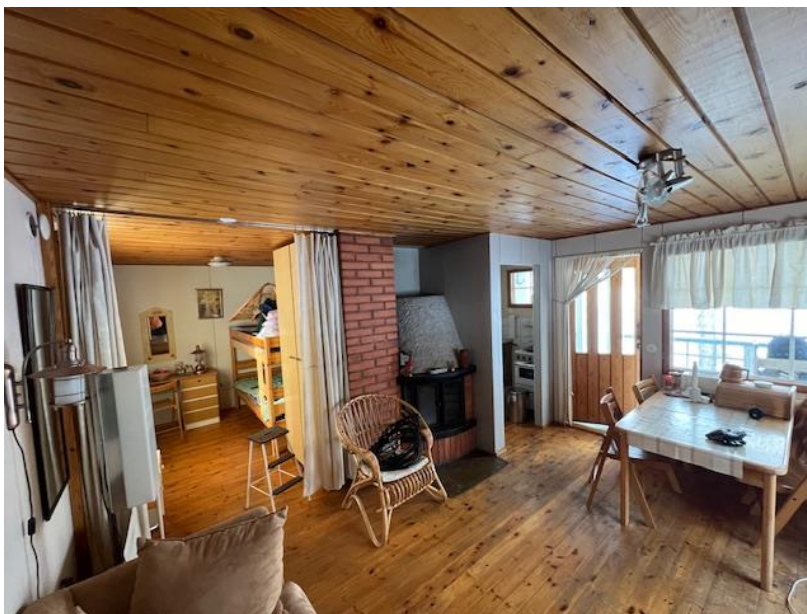
Alapohjassa ei ole havaittuja ongelmia, joten se jätetään ennalleen. Vanhan tuvan puoleiset lattiapinnat sen sijaan hiotaan ja päällystetään uusiksi.

KUVA 3. Kohteen tupa, jonka lattiapinnoissa havaittavissa kulumisen jälkiä (Kuva: Eino Pakarinen).

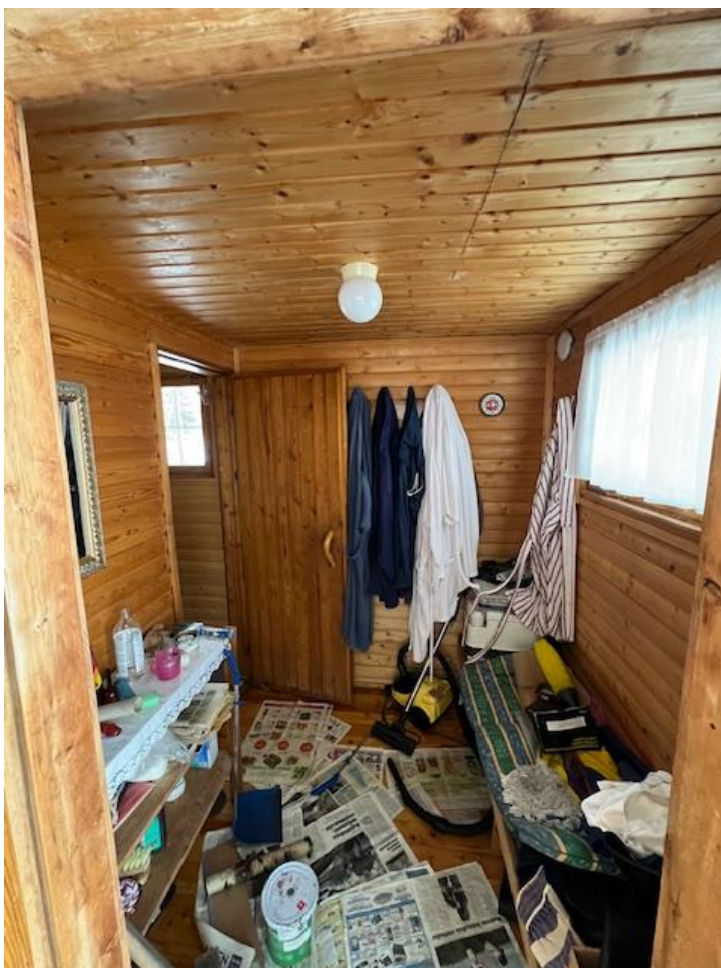
KUVA 4. Nykyinen pukuhuone, joka muutetaan WC-tilaksi (Kuva: Eino Pakari-
nen).

Märkätiloja tullaan muuttamaan kiinteistössä. Mökissä ei ole wc-tilaa sisällä vaan ainoastaan ulkokäymälä. Saunan pukuhuone muutetaan wc-tilaksi, kuten kuvasta 5 ja 6 näkee. Wc-tiloja varten tontille asennetaan uusi kaksoisviemäröintiratkaisu, jossa wc jäte kerätään umpisäiliöön ja harmaat jätevedet imeytyskenttään. Saunatilan pinnat käsitellään uusiksi.
