ROSKAKARTOITUS SÄÄKSJÄRVESSÄ JA SEN RANTAVIIVALLA

Ammattikorkeakoulututkinnon opinnäytetyö

Kevät, 2019

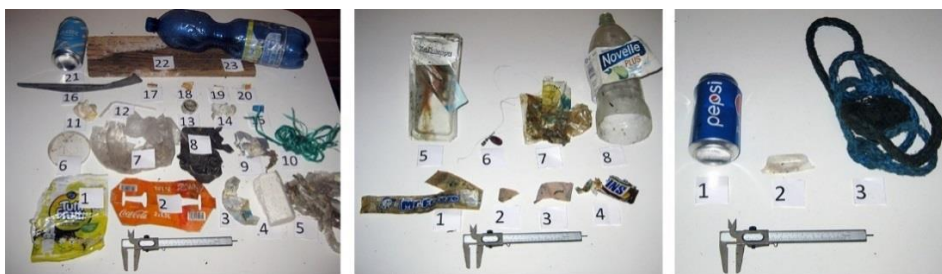
Kuva 18. Röykän uimapaikan kartoituslinjoilta 1–3 löytyneet roskat (Kuva Mikko Mahlamäki)

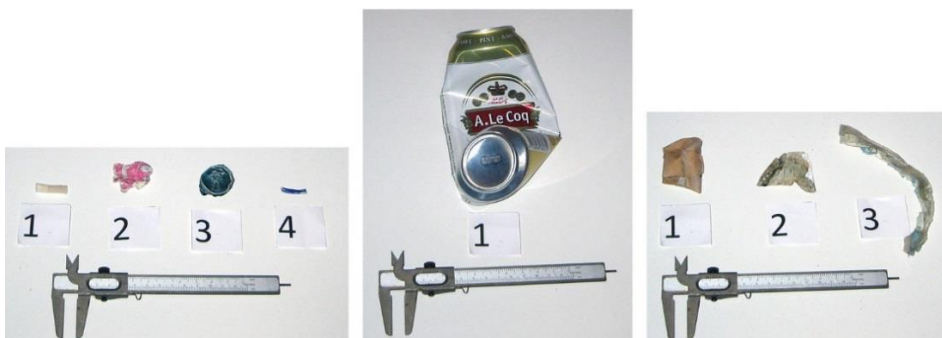
Kummassakin kohteessa roska-astiat on sijoitettu lähelle kartoitusalueetta. Sääksjärven uimarannalla on roska-astioita tasaisesti lähellä rantaa koko uimarannan pituudelta, hieman Röykän uimapaikkaa näkyvämmiin sijoiteltuna. Tämän vaikutusta rannan käyttäjien halukkuuteen poistaa roskat asianmukaisesti on kuitenkin vaikea arvioida. Laiturien ja venerannan yhdistelmä vaikuttaa loiventavan kynnystä roskien epäasianmukaiseen hävittämiseen, verrattuna tasaiseen hiekkarantaan, joka ei sisällä rakenteita. Lisäksi Sääksjärven uimarannalla suoritettava koneellinen puhdistus on rantaviivan kartoituslinjalta löytyneiden roskien vähyyden perusteella erittäin toimiva tapa pitää suosittu ranta siistinä.

Kuva 19. Sääksjärven uimarannan kartoituslinjoilta 1–3 löytyneet roskat (Kuva Mikko Mahlamäki)

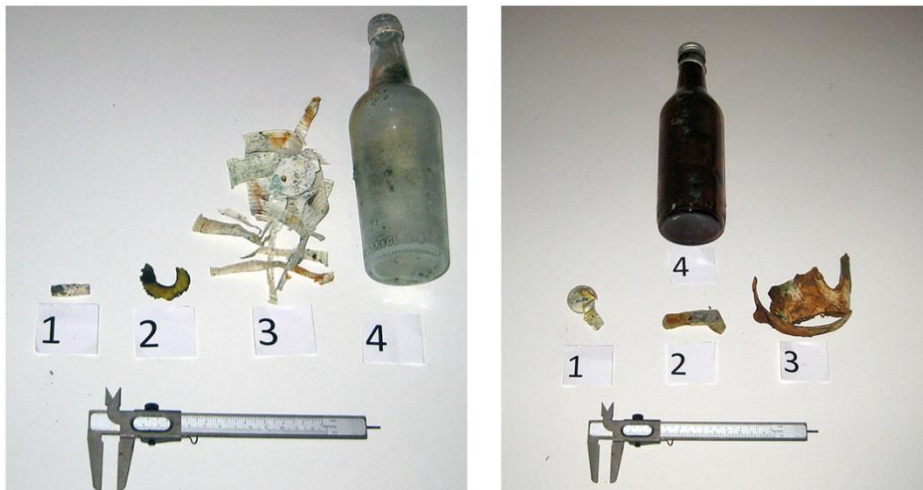
Kuva 21. Haukilammen edustan ja pohjoisrannan leirikeskukseen järvessä sijainneilta linjoilta (2 ja 3) löytyi vanhoja pulloja (Kuva Mikko Mahlamäki)

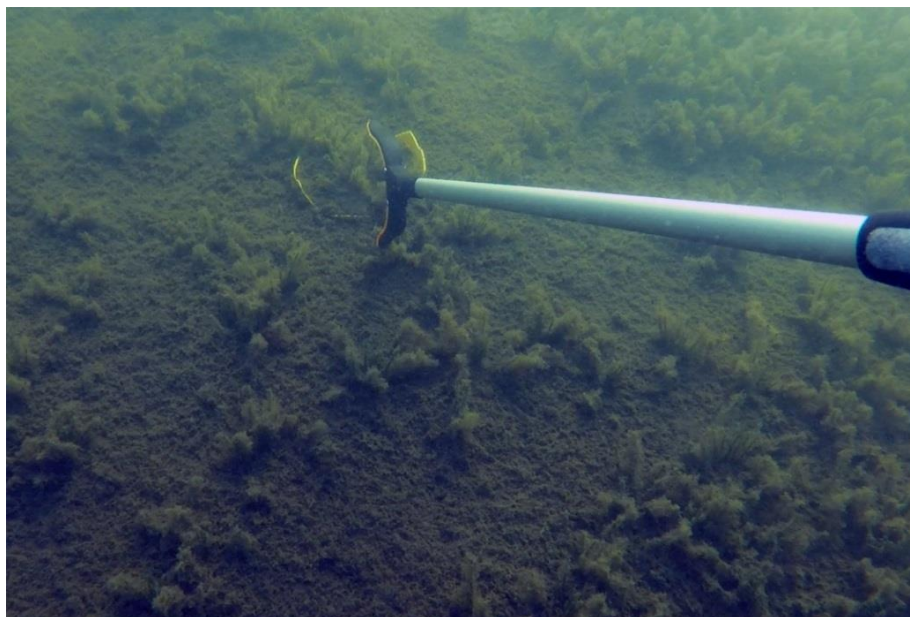
Osa pohjasta löytyneestä roskasta oli kuitenkin kadonnut lähes kokonaan sedimentin ja kasvimateriaalin alle, kuten kuvassa 22 näkyvä muovisen jalkapallon puolikas (Kuva 22, s. 37). Pienimpiin järvestä löytyneisiin kappaleisiin lukeutui hieman yli 1 cm kokoinen muovinpala, joka löytyi noin 4 metrin syvyydestä (Kuva 23, s. 37).

Kuva 22. Järven pohjassa oleva keltainen jalkapallon puolikas juuri ennen keräyspussiin päättymistä (Kuva Mikko Mahlamäki)

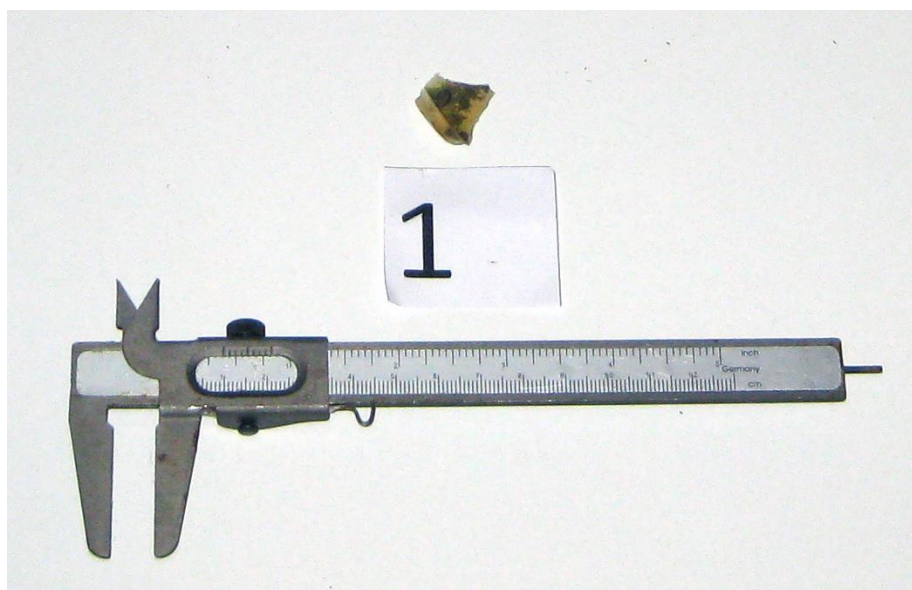
Kuva 23. Pieni muovinpala makasi pehmeän pohjakerroksen päällä noin 4 metrin syvyydessä (Kuva Mikko Mahlamäki)

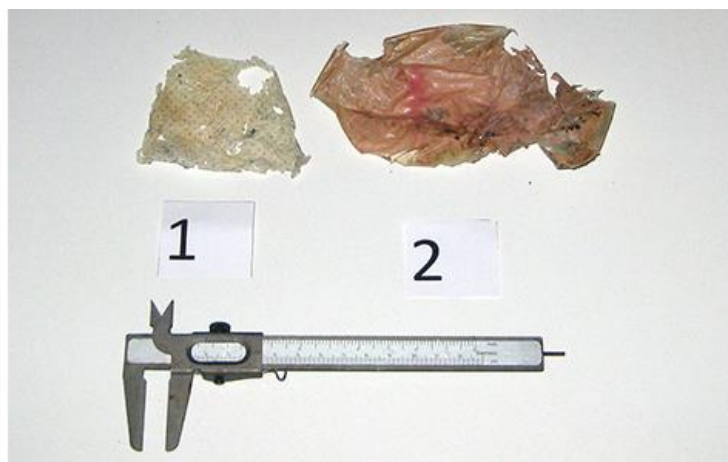
Kuva 24. Tunnistamattomia muovin kappaleita observatorion rannan 3-linjalta järven pohjasta (Kuva Mikko Mahlamäki)

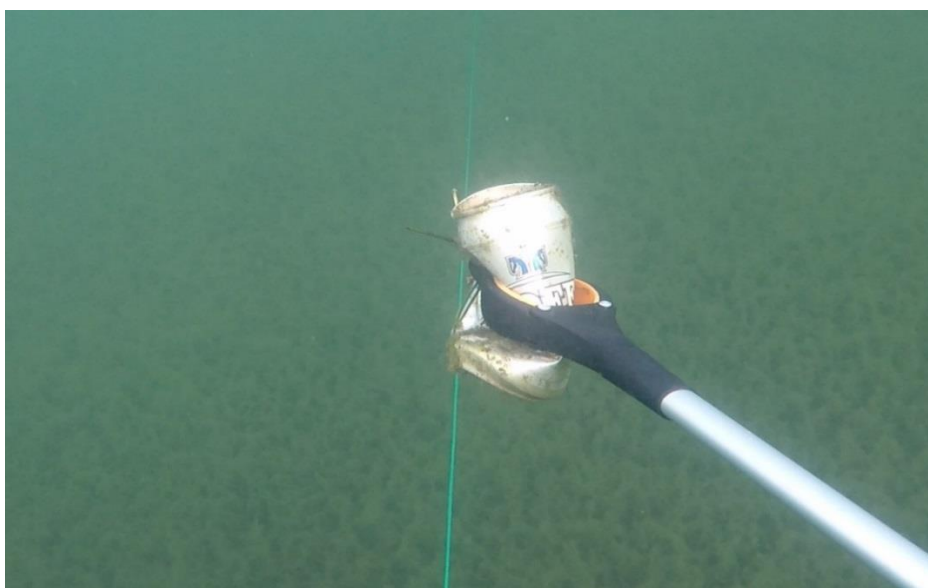
Kuva 25. Kulunut, mutta edelleen tunnistettavissa oleva juomatölkki Säipäsaaren 3-linjalta (Kuva Mikko Mahlamäki)

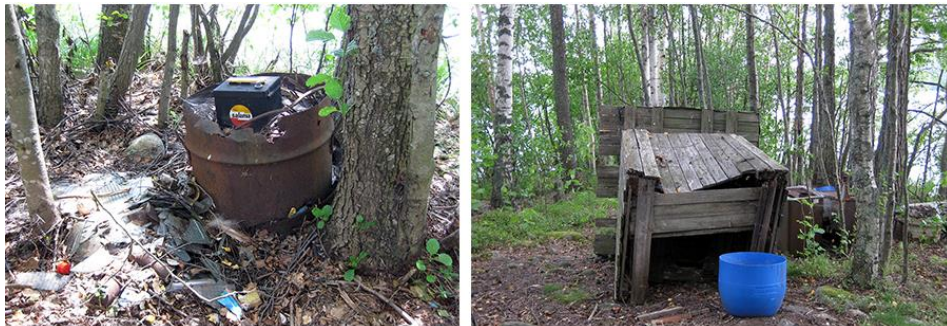
Yhdessäkään kartoituskohteessa ranta- tai vedenalaisia roskeita ei ollut niin runsaasti, että sen seurauksena viihtyisyys tai turvallisuus esimerkiksi lasinsirujen takia olisi häiriintynyt. Sivuhuomautuksena täytyy kuitenkin mainita Säippäsaari, jonka sisäosiin suoritettu roskakartoitus ei ulottunut. Saarella liikkua ei voinut olla huomaamatta sinne kerääntynyttä romua, jonka skaala oli laaja, lasinsiruista ruostuneisiin kiukaisiin ja vaaralliseksi jätteeksi luettavaan akkuun (Kuva 27).

Kuva 27. Säippäsaaren sisäosissa oli huomattavan roskeista (Kuva Mikko Mahlamäki)
