OPINNÄYTETYÖ - AMMATTIKORKEAKOULUTUTKINTO
TEKNIKAN JA LIIKENTEEN ALA

VESIKATON PINNOITUS JA YLÄ- POHJAN KUNTOTUTKIMUS 1970– 2000-LUKUJEN TALOISSA

TEKIJÄ Stefan Linna

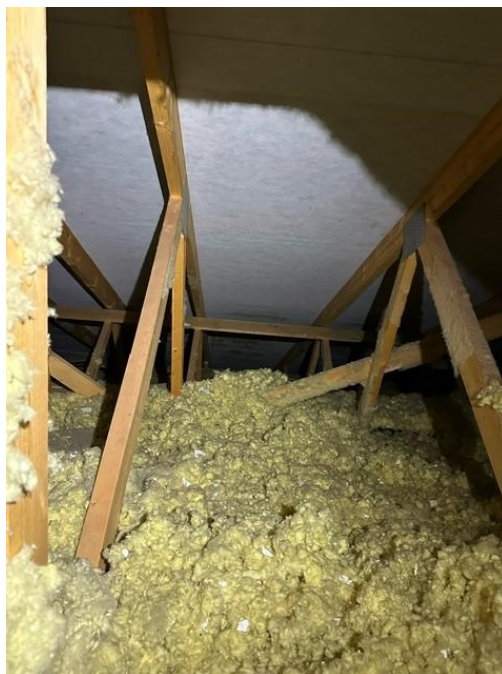
Yläpohjan tuuletukseen on syytä perehtyä lisävillieristystä ottaessa. Lisävillaa lisätessä tulee ottaa huomioon räystäältä tulevan ilmavirran esteetönkulku (kuva 4). Lisävillan yläpuolelle tulee jäädä mahdollisimman suuri tuuletusrako, jotta yläpohjassa oleva ilmavirta pääsee kuivattamaan yläpohjaa. (Sisäilmayhdistys 2008).

KUVA 4. Puhallusvillat kasaantunut ilmavirtauksen takia (Linna 2023).

Yläpohjissa, joissa on korkea harjakorkeus (esim. 1990-luvun talot) asennetaan molempiin päätykolmioihin Vilpen monitoimi-ulkosäleikkö, joka auttaa ilmavirran kulkeutumisessa vaakasuunnassa, sekä varmistetaan räystäältä tulevan ilmavirran esteetön kulku harjalle päin. 1990-luvun taloihin voidaan asentaa räystäälle pahvisen tuulenohjaimet estämään puhallusvillan kasaantuminen keskelle yläpohjaa.

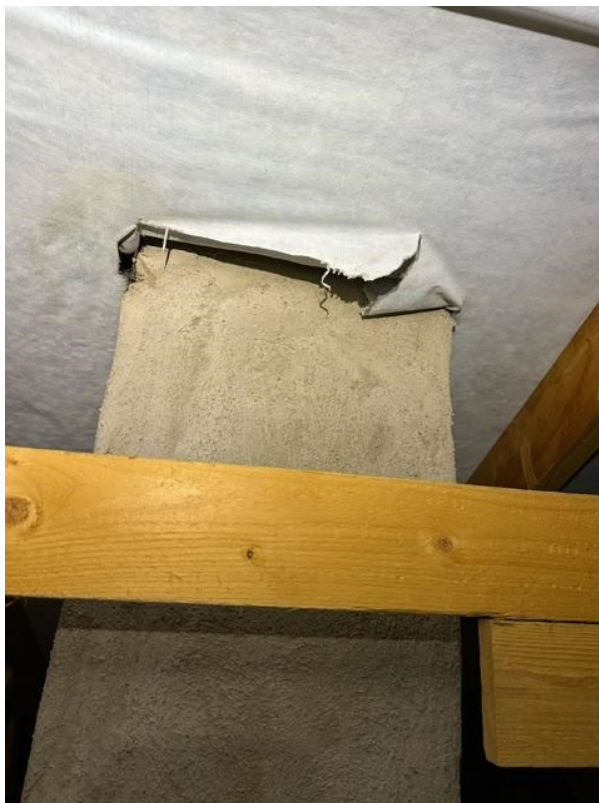
Aluskatetta aloitettiin käyttämään 1990-luvulla vesikatoissa, mutta useasti läpivientien kohdalla aluskatteen limitys on ollut puutteellista (kuva 5). Aluskatteen puutteellinen limitys on johtanut sadeveden pääsemisen yläpohjaan, joko piippua pitkin tai läpivientä pitkin. (Hometalkoot julkaisuaika tuntematon).

KUVA 5. Puutteellinen aluskatteen limitys savupiipussa (Linna 2023)

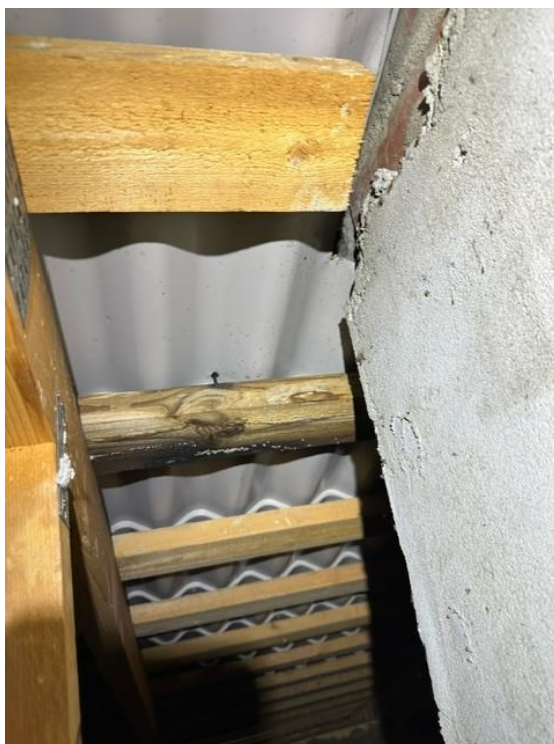
KUVA 6. Nauloilla kiinnitetty peltikate, jossa ei ole aluskatetta (Linna 2023).

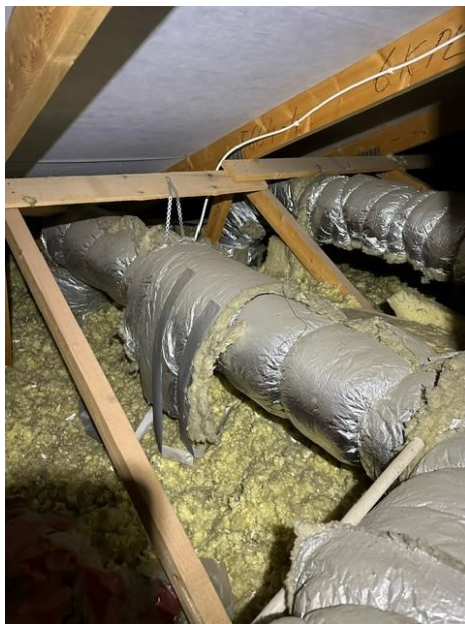
Yläpohjan toimivuuden kannalta tulee ottaa huomioon tuuletusputket ja ilmakeinavat, jotka tulee olla eristettyinä (kuva 7). Ilman eristeitä putkien pintaan kondensoituu vettä, joka mahdollistaa kosteuden pääsemisen villoihin. (Sisäilmayhdistys 2008.)

KUVA 7. Huonosti eristetyt IV-kanavat yläpohjassa (Linna 2023)

Yläpohjan kulkevat putket eristetään niille kuuluvilla materiaaleilla. IV-kanavat ja tuuletusputket eristetään PAROC Hvac Mat Alucoatilla, jolloin vältytään kondensioveden aiheuttamilta kosteusvahingoilta.

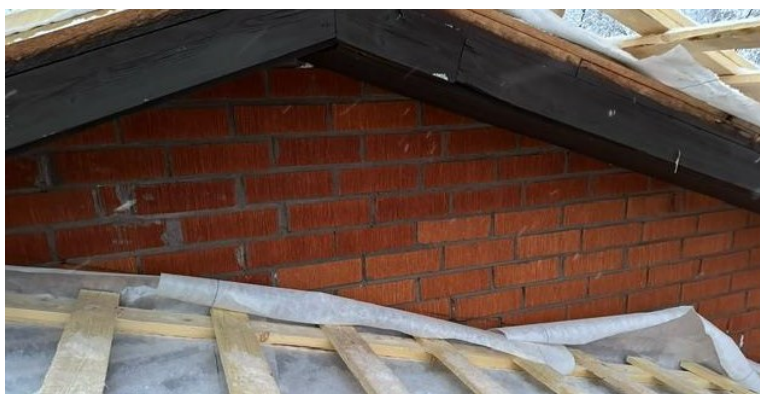
KUVA 8. Päätykolmio ilman tuuletusaukkoja (Linna 2023)

Tuuletusaukkojen lisääminen yläpohjaan ilman ammattilaisen avustusta voi olla virhe mm, tuuletusaukkojen tekeminen liian lähelle yläpohjan villoja voi koitua kosteusriskiksi yläpohjaan. Aukkojen lisääminen päätykolmioihin, joissa on sisäpuolella lisäeristys (puhallusvilla) tulee olla tarpeeksi ylhäällä, jotta villat eivät pääse kulkeutumaan ilmavirtauksen takia muualle. Pääsääntöisesti yläpohjat, joissa ei ole kunnollista tuuletusta, tarvitsevat sen yhdenkin tuuletusaukon, jotta ilmankierto lähtisi parantumaan.
