Koneellisesti tuulettuvan ryömintä- tilan olosuhteet ja kehittäminen

Opinnäytetyö

Tekniikan ja liikenteen ala

Insinööri (AMK), rakennustekniikan tutkinto-ohjelma

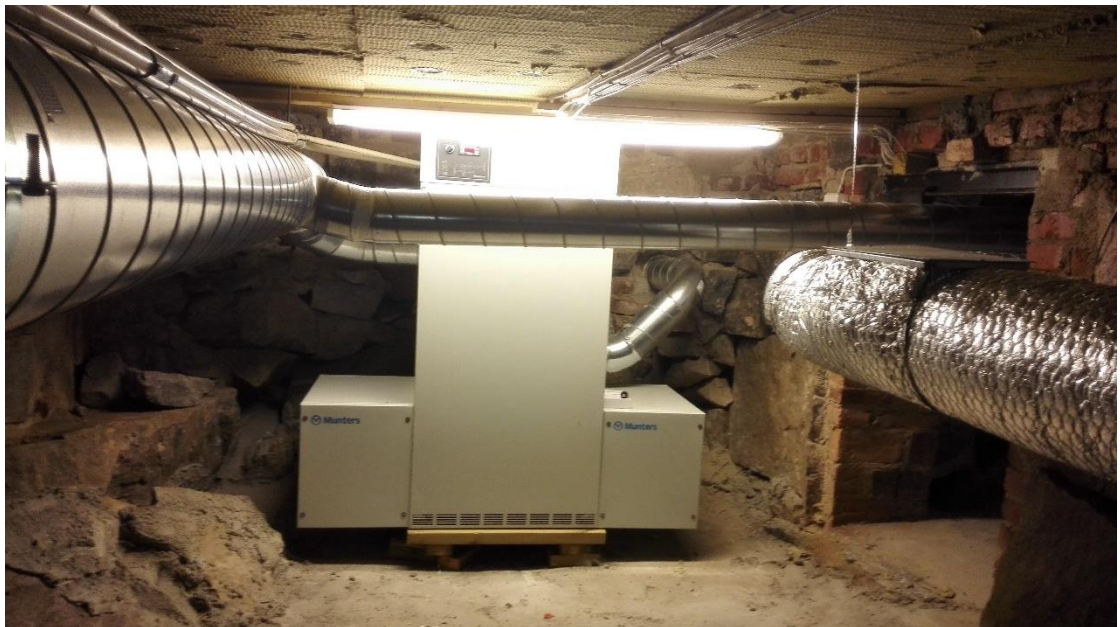
Kuva 2. Kuivatuskone on sijoitettu ryömintätilaan. Ryömintätilassa on hyvin tilaa liikua sekä hyvä valaistus, joten koneen huoltotoimet eivät ole ongelmallisia.

Rakennuksen alapohjat olivat alun perin puurakenteisia, joita on peruskorjattu ajan kuluessa ja osa muutettu korjauksien yhteydessä betonirakenteisiksi. Alapohja ja ryömintätilan maaperä sisälsivät haitta-aineita kuten asbestia ja kreosoottia, jotka aiheutuivat puretuista putkieristeistä. Asbestia ei saatu kokonaan pois massanvaiholla, joten ryömintätilan pohja betonoitiin. Ryömintätilan saneerauksien yhteydessä alapohjat uusittiin ja eristepaksuutta lisättiin. Ryömintätilaan lisättiin kuivatuskone (kuva 2) ja erillinen poistopuhallin. Kivisokkelissa oleviin tuuletusaukkoihin asennettiin ilmavirran säätömahdollisuus, jolla ulkoilmanmäärää ja jakaantumista voidaan säätää.

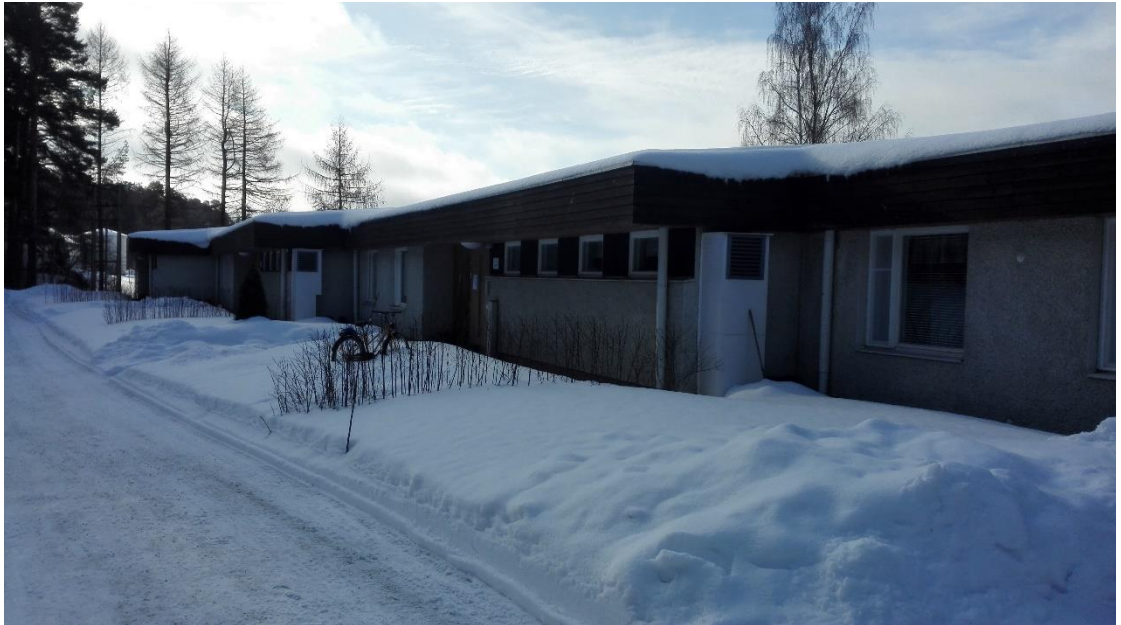
Kuva 3. L-rakennuksen ryömintätilaan kuljetaan huoltoluukusta rakennuksen etupuolelta.

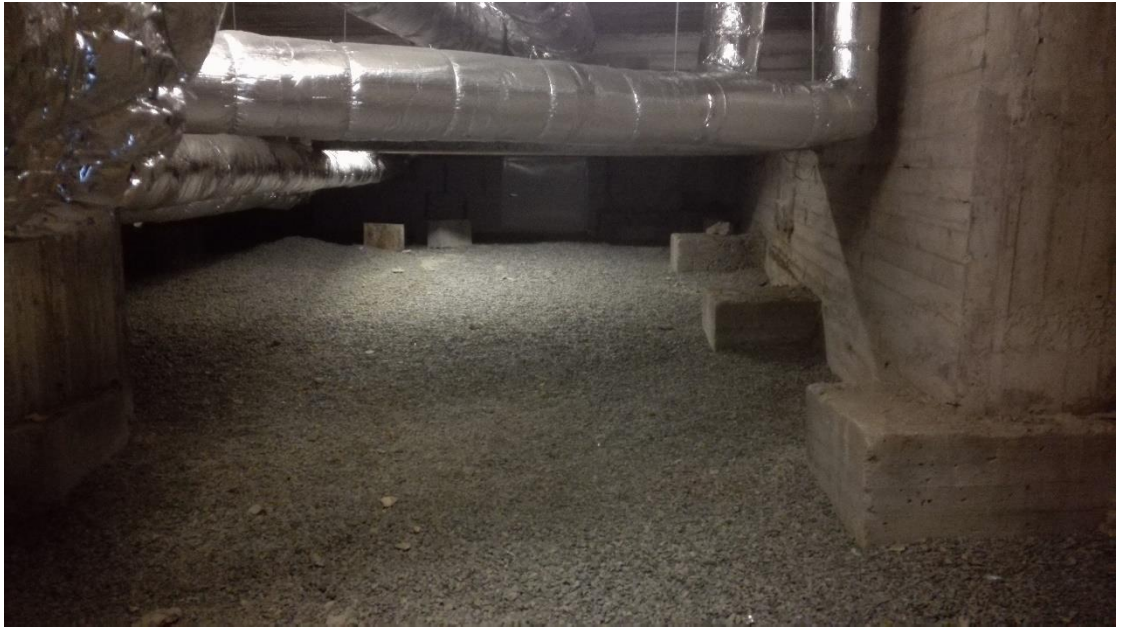
Kuva 4. Kuvan perällä näkyy luukku, joka vie toiseen osastoon. Maanpinta on sepeiliä ja tasainen. Putket on eristetty.

Ryömintätilan korkeutta oli lisätty jo aiemman korjauksen yhteydessä poistamalla maata ryömintätilasta. Samassa yhteydessä kaikki orgaaninen jäte sekä puutavara poistettiin ryömintätilasta ja pohja päällystettiin sepelikerroksella tasaiseksi. Viimeisimmän tilahankkeen yhteydessä ryömintätila osastoitettiin neljään osastoon, joihin sijoitettiin rakennuksen tiloja palvelevat ilmanvaihtokoneet, joiden ilmavirta säätyy kunkin osan lämpötilan ja kosteuden mukaan. Jokaiseen osastoon asennettiin poistopuhallin, joilla hallitaan alapohjan kosteusolosuhteita ja tilan alipaineisuutta ensimmäiseen kerroksen tiloihin nähden. Ryömintätilassa on hyvä valaistus ja korkeus, joten huoltotoimenpiteet on tehty helpoiksi (kuva 4).

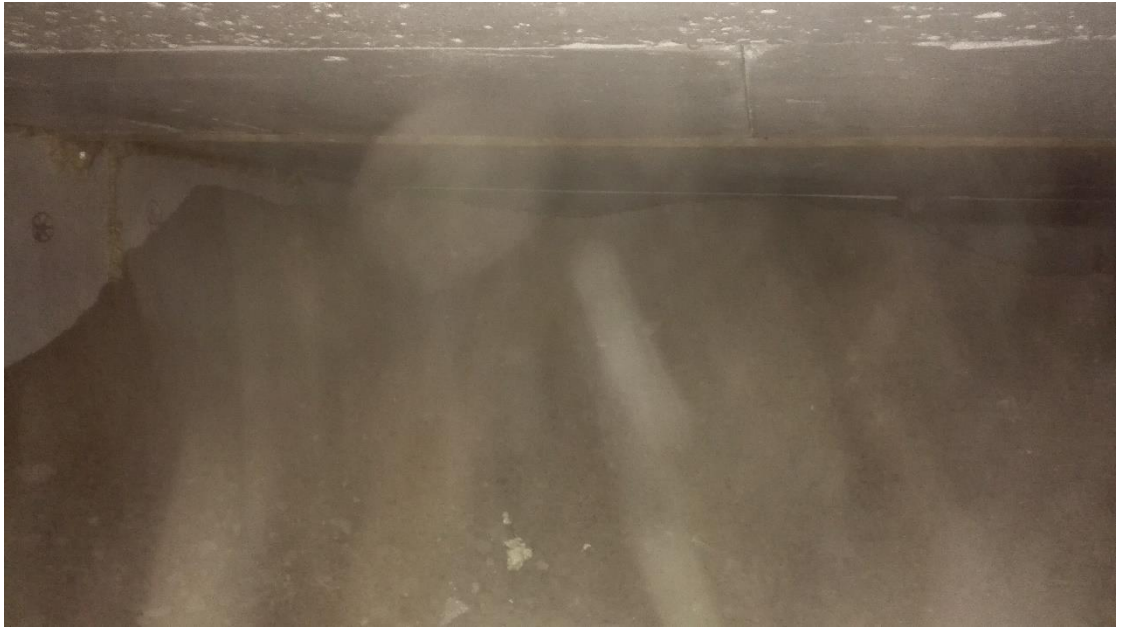
Kuva 6. Maanpinta nousee lähes alapohjan korkeuteen ja laskee toisella puolella alemmaksi. Ryömintätilassa pölysi voimakkaasti, joten salama valotti kuvaan pölyä, joka johti kuvan epätarkkuuteen.

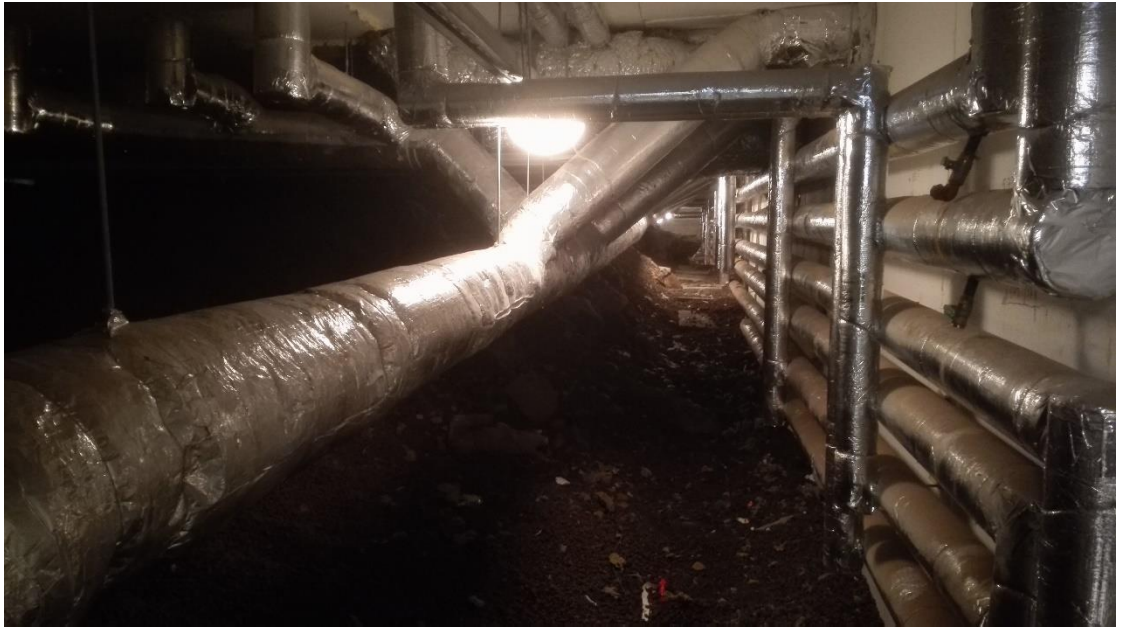
Kuva 8. Ryömintätilaan pääsee normaalista ovesta. Ryömintätila on voimakkaasti vinoissa, mutta toisessa päässä ryömintätilaa on mahdollisuus kävellä lähes selkä suorana.

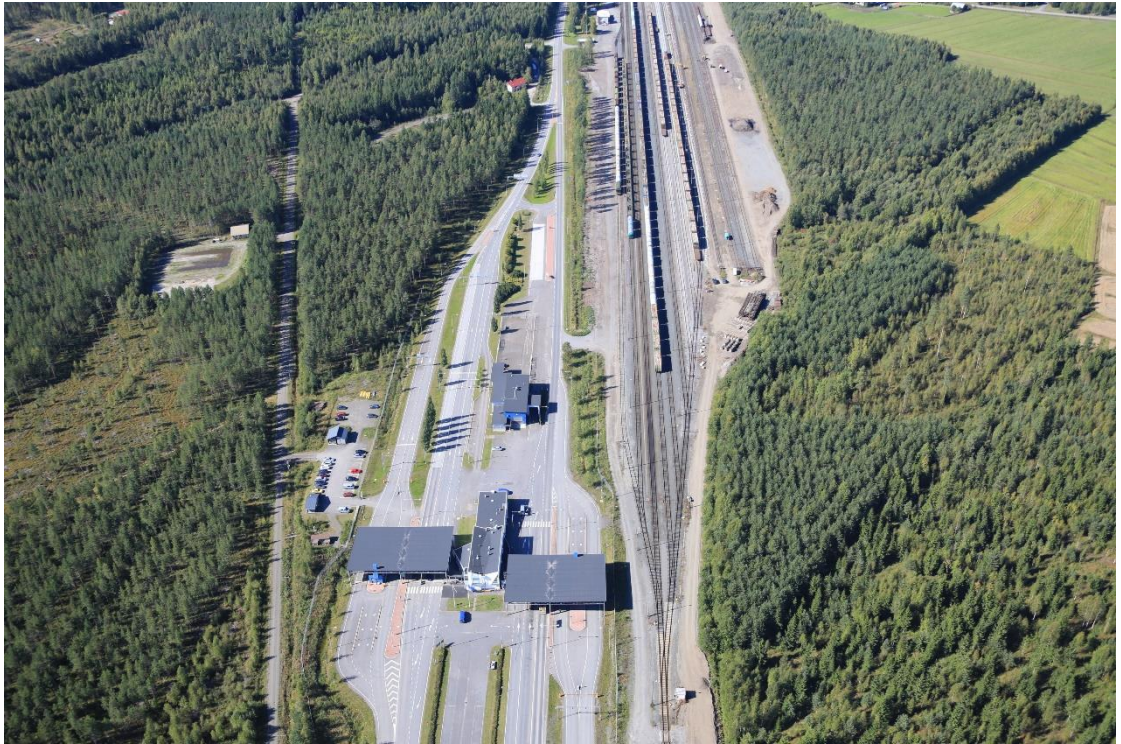
Kuva 9. Kohteessa tarkasteltava ryömintätila sijaitsee kahden katosrakennuksen välissä olevassa pitkittäisessä päärakennuksessa.

Niiralan tullissa todettu sisäilmaongelmia 2003 ja ryömintätilan kosteusolosuhteita oli parannettu muiden sisäilmakorjausten yhteydessä. Ryömintätilan maanpinnasta oli poistettu orgaanista maa-ainesta ja haihdutuseristeenä oli käytetty kevytsoraa. Ryömintätilassa on koneellinen poistoilmanvaihto. Korvausilma johdettiin ulkoa korvausilmaputkien välityksellä. Ryömintätilaan on asennettu koneellinen kuivatus. Kuivain oli sijoitettu yläpuoliseen lämpökeskukseen huollon helpottamiseksi. Kuivain ylläpiti maksimissaan 60 % suhteellista kosteutta ryömintätilassa. Kuivain oli ollut yhtäjaksoisesti toiminnassa vuodesta 2003 lähtien. Ryömintätilaan on tehty puusta kulkusillat liikkumisen helpottamiseksi (kuva 10) ja liikkuminen tapahtuukin ryömien kulkusiltaa pitkin.

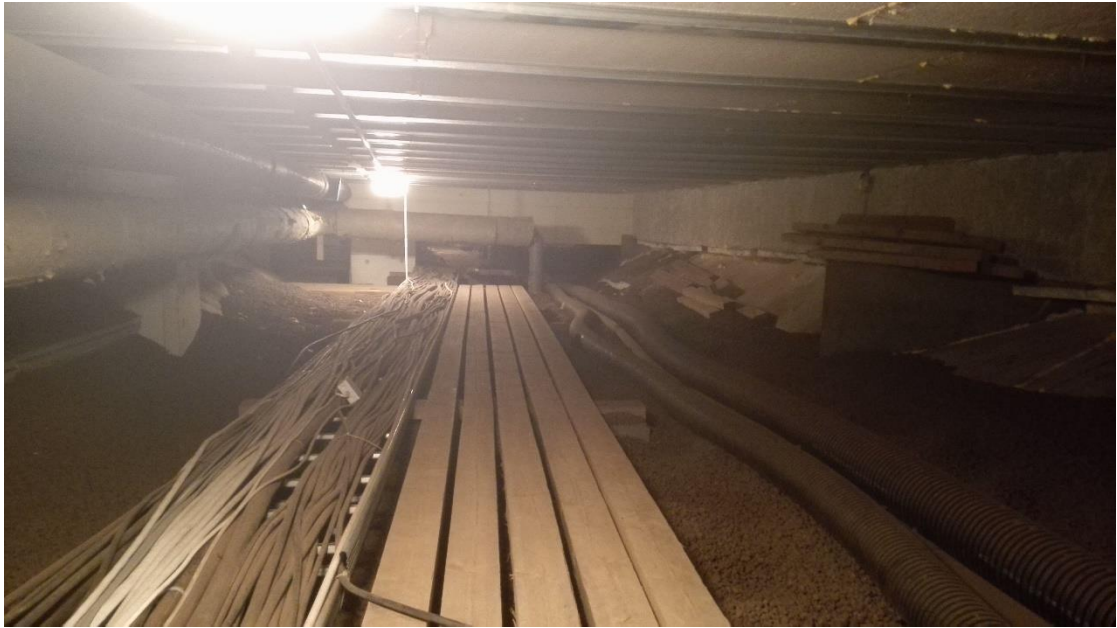
Kuva 10. Ryömintätilassa on valaistus koko matkalla ja kulkusilta asetettu keskeisesti huoltojen kannalta.

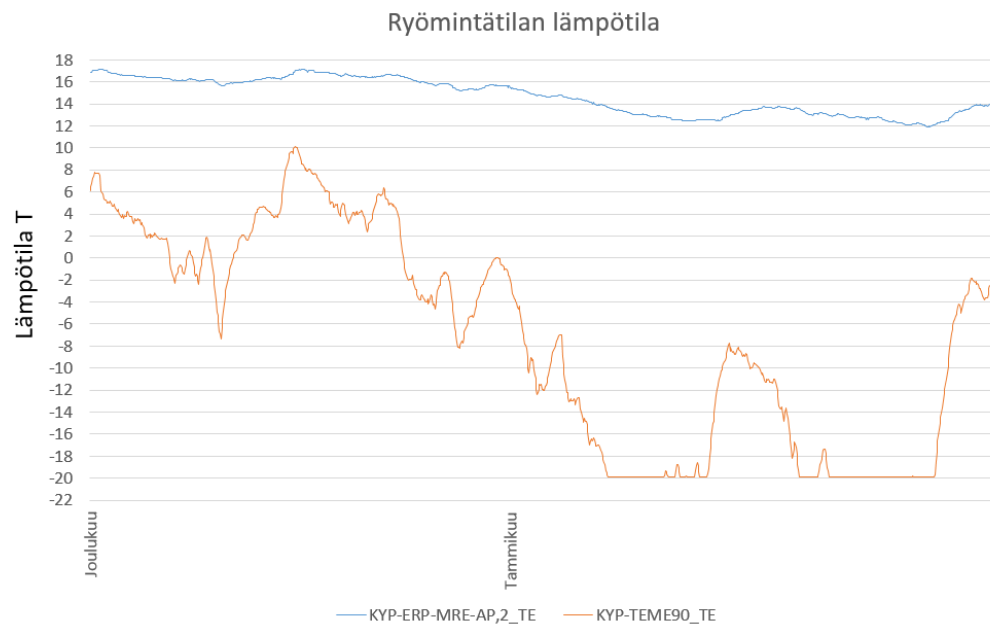
Kuvio 6. Sairilan koulukodin lämpötilamittaukset.

Kuviossa 6 vasemmalla puolella pystyakselia on lämpötila-asteikko. Kuvaajan alapuolella on mittauspisteiden nimet ja värikoodit. KYP-TEME90_TE tarkoittaa ulkolämpötilaa ja KYP-ERP-MRE-AP,2_TE tarkoittaa ryömintätilan lämpötilaa.

Ryömintätilan suhteellisesta kosteudesta sekä lämpötilasta on mittausdataa ajalta 10.12.2015–25.1.2016. Kuviossa 6 on esitetty ryömintätilan sekä ulkoilman lämpötilat. Kuviossa 7 on esitetty ryömintätilan suhteellinen kosteus.

Ryömintätilan lämpötila oli mittauksien ajan, 12–18 °C. Ryömintätilan lämpötila pysyi mittausten aikana korkeampana kuin ulkolämpötila. Suhteellinen kosteus pysyi mittausten ajan alle 70 %. Mittausdataa on hyvin lyhyeltä ajalta, joten ryömintätilan saneerausten onnistumiseen ei käytännössä voi ottaa kantaa

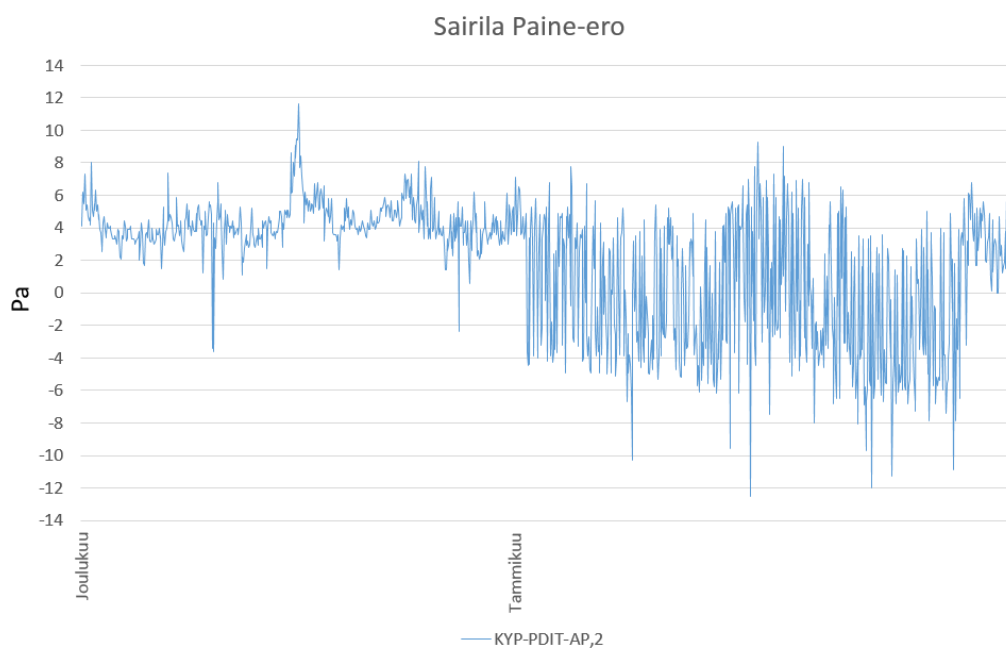
Kuvio 8. Sairilan koulukodin ryömintätilan paine-ero.

Kuviossa 8 vasemmalla puolella pystyakselia on Pascal (Pa) asteikko. Kuvaajan alapuolella on mittauspisteen nimi ja värikoodi.

Ryömintätilan paine-erosta on mittausdataa ajalta 10.12.2015–25.1.2016. Kuviossa 8 on esitetty paine-ero toimiston ja ryömintätilan välillä. Kiinteistössä oli toinenkin paine-ero mittaus, mutta tuloksien paikkaansa pitävyyteen ei voinut luottaa.
