**KYLMÄVALSSATUN NAUHAN NAARMUJEN AIHEUTTAJAT JA
NIISTÄ SYNTYVÄT LAATU- SEKÄ SAANTIKUSTANNUKSET**

Markus Tihinen
Opinnäytetyö
Kevät 2017
Kone- ja tuotantotekniikan koulutusohjelma
Oulun ammattikorkeakoulu

Title of thesis: Causes and costs of quality and supply of the scratch in cold rolling mills

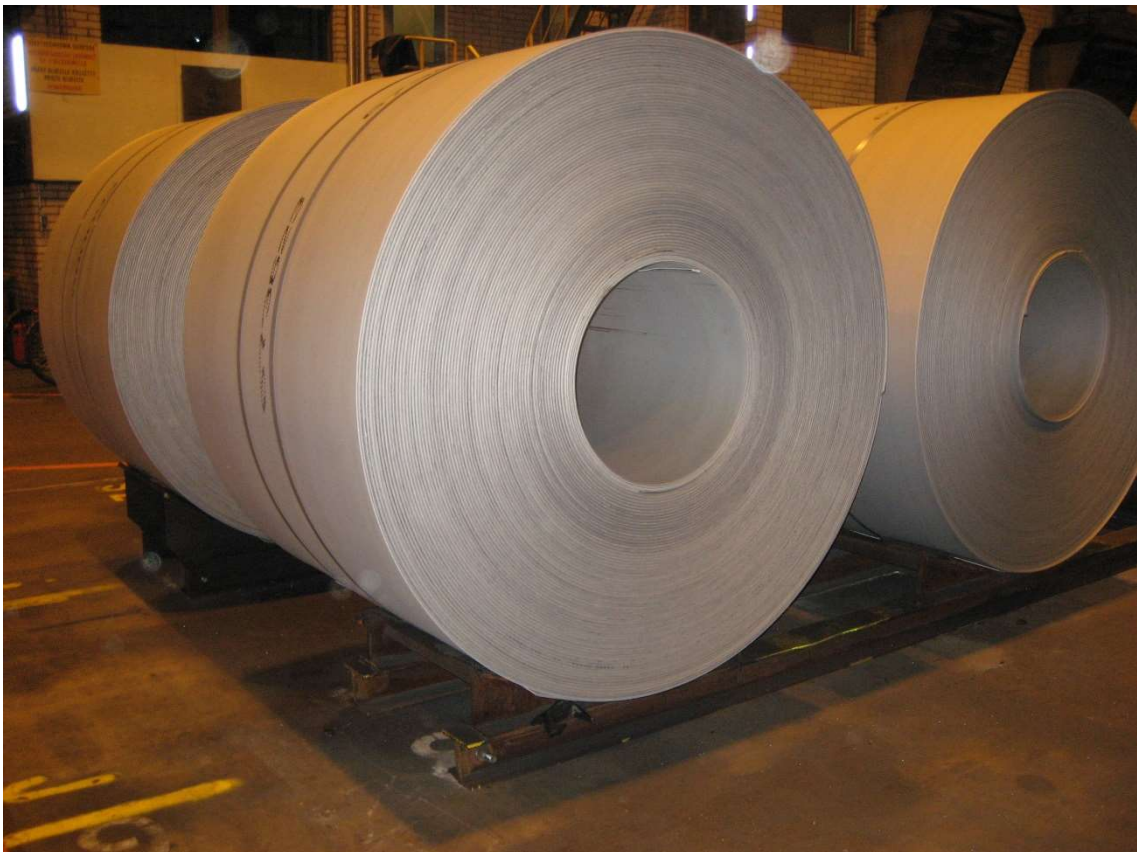
KUVA 3. Kylmänauha SZ-etuvarastossa

Osa kuumanauhoista lähtee myös HP3:lta suoraan leikkaus- ja katkaisulinjojen kautta pakkaukseen ja suoraan asiakkaalle. Osa kuljetetaan valssaimille kylmävalssattaviksi tavoitteen mukaiseen loppumittaan. Kylmävalssaus tapahtuu suurella valssausvoimalla, jolloin tuotenuhassa tapahtuu muokkauslujittuminen. Jos kylmävalssatuissa tuotenuhoissa havaitaan pintavirheitä, ne kuljetetaan nauhahiontalinjalle korjaushiontaan. Kuvassa 3 on esitetty maksimikokoinen Outokummun teräsnauha, joka on menossa kylmävalssaukseen. (Tornion tehtaat ja Kemin kaivos_esitykalvot_2016, 21.)

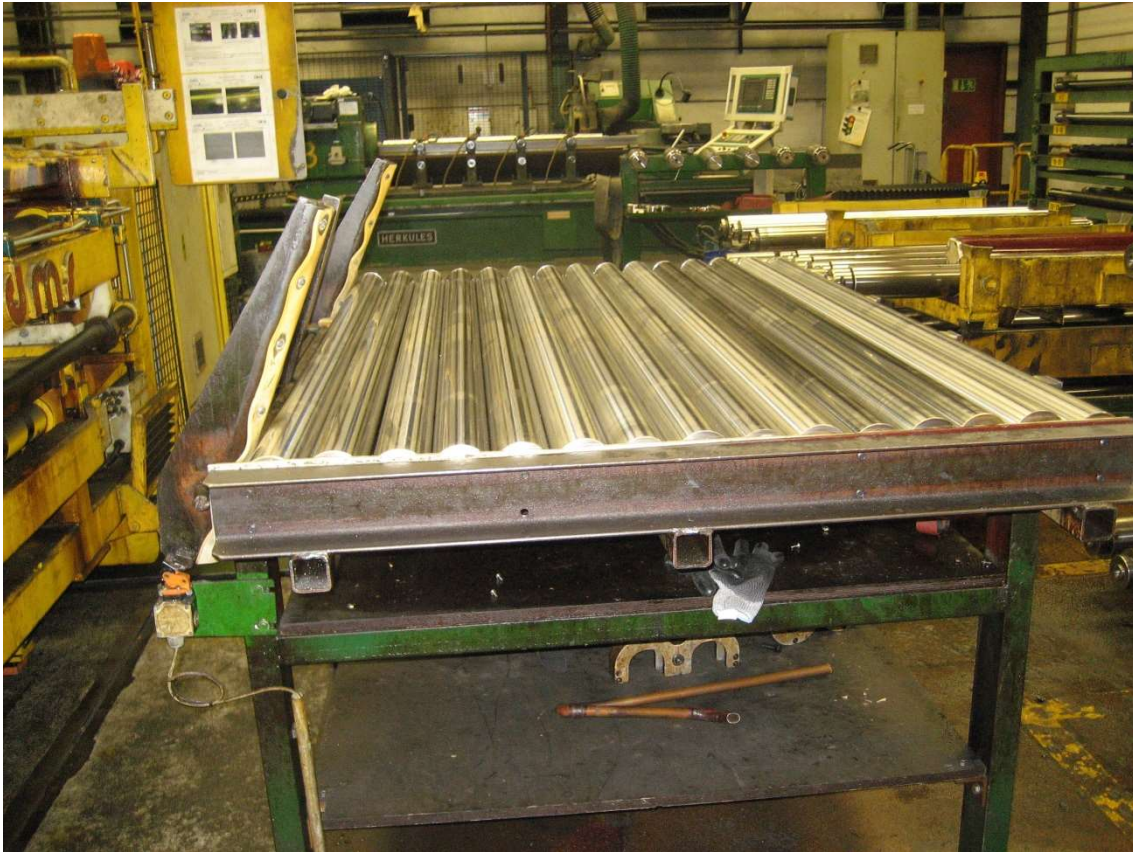
KUVA 4. SZ1-valssaimen hiottuja työvalsseja valssihiomossa

Valssainten alueeseen kuuluu kolme rinnakkain toimivaa Sendzimir-kylmävalssainta, kaksi viimeistelyvalssainta, venytysoikaisulinja, nauhahiontalinja sekä näihin prosesseihin liittyvät kiinteät tukiprosessit kuten SZ-valssainten valssihiomot. Valssainten alueella myös kunnossapito toimii omana tukiprosessinaan, eli mekaanisen ja sähköisen kunnossapidon työnjohtajat sekä asentajat toimivat samalla alueella päivittäin yhteistyössä prosessien operaattoreiden kanssa. (Valssaimet yleisesittely, 2, 3, 11.) Kuvassa 4 on esitetty SZ1-valssaimen valssihiomon hiottuja työvalsseja.

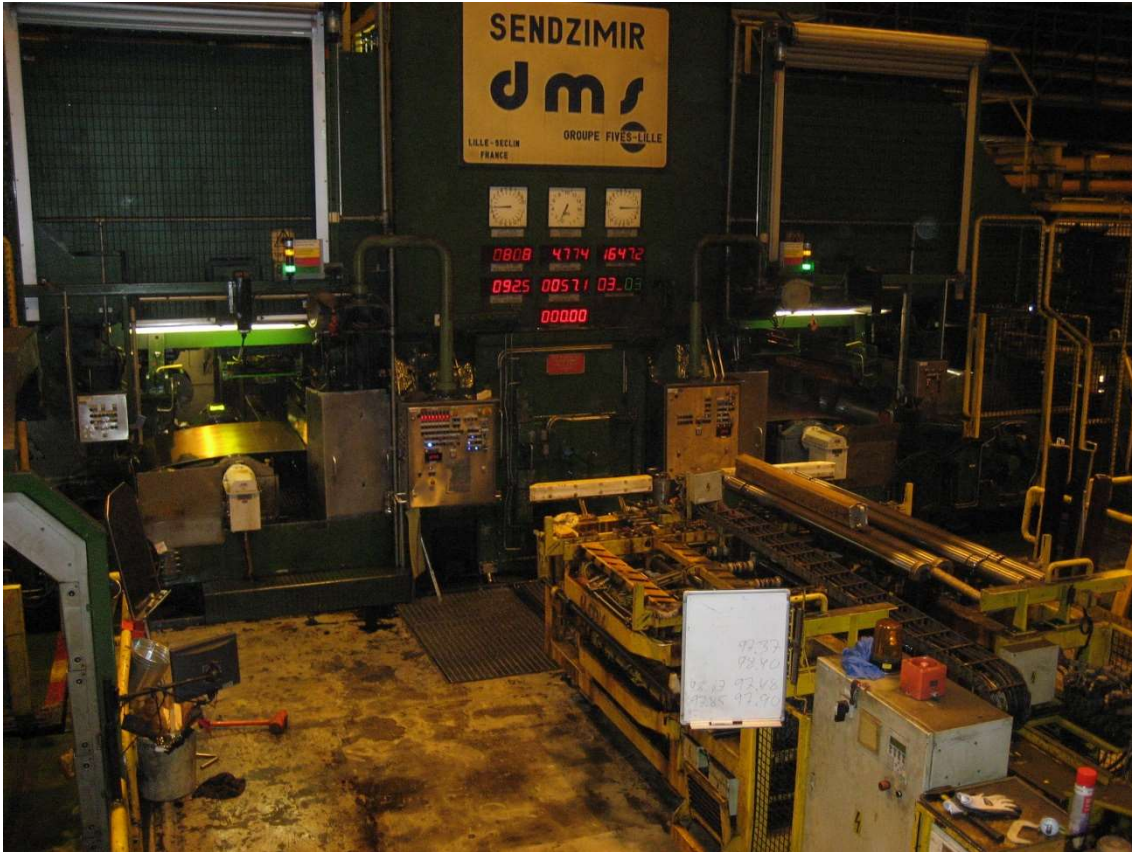
KUVA 5. SZ1-valssain etupuolelta.

SZ-valssaimella työskentelee viisi vuoroa, joissa jokaisessa kolme tai neljä operaattoria valssaimesta riippuen. Yksi operaattori toimii valvomossa kylmävalssaimen valssarina, yksi operaattori kenttämiehenä ja yksi tai kaksi operaattoria valssihiomossa valssaimesta riippuen. SZ-valssain on prosessina työntekijälle vaihteleva, koska samassa prosessissa tehdään kolmea erilaista työtä. Kuvassa 5 on esitetty SZ1-valssain etupuolelta.

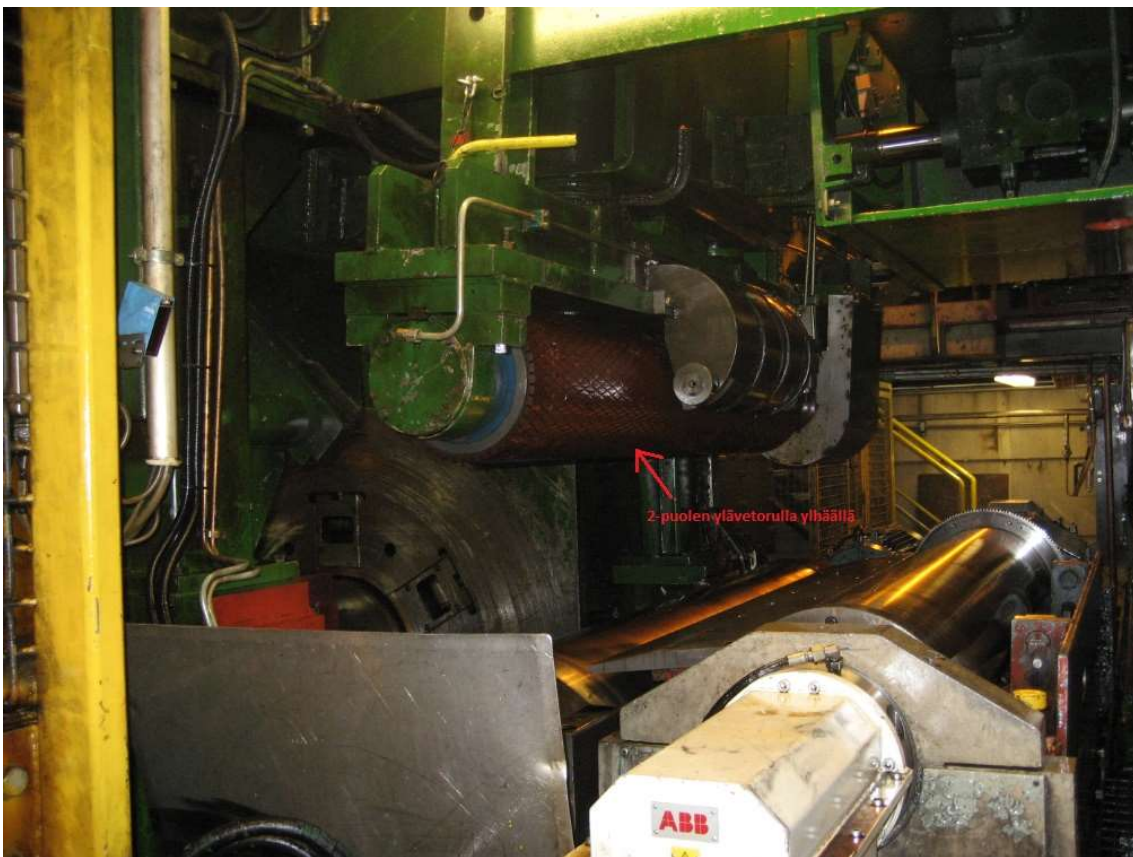
KUVA 11. SZ1-valssaimen ylävetorulla yläasennossa.

Tuotenuhan kireänä pitämisessä auttavat myös valssipesän molemmin puolin olevat ylävetorullat ja niiden kuntoa ja voimia onkin kyseenalaistettu linjan operaattoreiden toimesta. Ylävetorullat (kuva 12.) painetaan pujotusvaiheissa tuotenuhaan kiinni ja ohjataan niillä kelaimen slitsirakoon, jotta tuotenuha saadaan kiinni kelaimeen. Yksi mahdollinen lopputulos tässä työssä olikin alapainorullaston sekä ylävetorullien uudelleentarkastelu. Operaattorien kanssa käytyjen keskustelujen perusteella SZ1-valssain on mekaanisilta ominaisuuksiltaan jo lähes maksimikäytössä ja on pohdittu, saako esimerkiksi ylävetorullista ja/tai alapainorullastosta enää enempää irti. (Jakola - Koivurova, 2017.)
