# Optimering av värmeåtervinning i rökgasskrubber

Examensarbete för ingenjörsexamen (YH)

Syftet med examensarbetet var att optimera rökgasskrubbern som används vid bolagets största bioanläggning i Tolkis. Skrubbern som tvättar och samtidigt tar tillvara energi ur rökgaserna är av storleken 8 MW.

Title: Optimization Of Heat Recovery in Flue Gas Scrubber

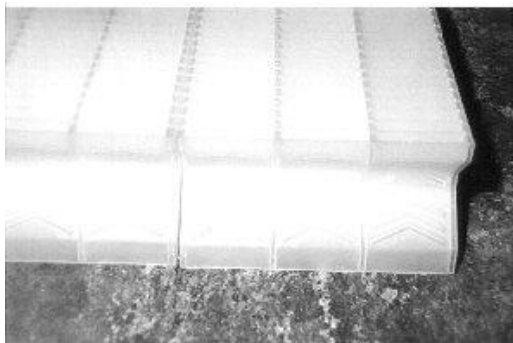
**Figur 4** Block av droppavskiljaren, vid installation bör observeras att pilen ska peka uppåt. (Ehox Tuote Oy, 2006, 11)

Droppavskiljaren har som uppgift att hindra vattendroppar från att transporteras mellan faserna där tvättning och värmeåtervinning sker, vilket förbättrar graden av värmeåtervinning. Utöver detta förhindrar de frätande ämnen från att komma i kontakt med VÅV-fasen. Droppavskiljarna består av element tillverkade av polypropen. Elementen är ca 610 mm breda, 170 mm tjocka och tål ca 90 °C. De är belägna som block över om fördelningsrören för tvättvattnet. För att hålla droppavskiljaren ren tvättas den med jämna tidsintervall genom att tvätt sekvensen duchar extra mycket vatten från munstyckena belägna ovanom avskiljaren. Droppavskiljaren är övergångskomponenten mellan skrubberns två olika faser. (Ehox Tuote Oy, 2006, 24)

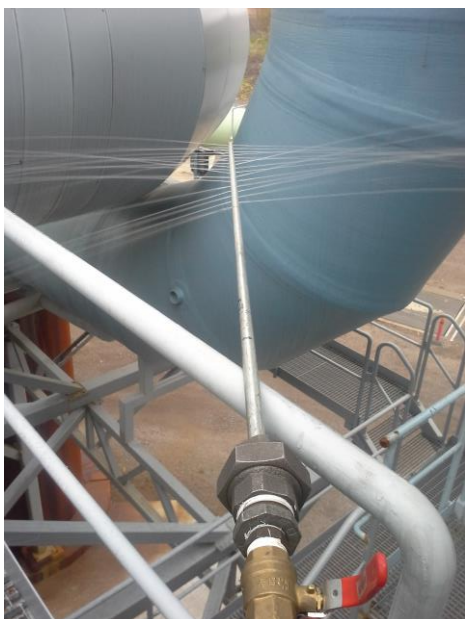
**Figur 7 Munstycksrör.**

Figur 7 visar röret i vilket jag borrade 33 hål med diametern 1,5 mm. Ändan på röret klämdes ihop och svetsades. Vattenflödet kunde sedan regleras med en bollventil.

Första försöket till optimering utfördes 21.10 2016. Då testades det hur effekten ur skrubbern påverkas ifall man befuktar rökgasen med hjälp av vatten som duschas in i rökgaskanalen före skrubbern. För att möjliggöra försöket tillverkades ett uttag i rökgaskanalen.

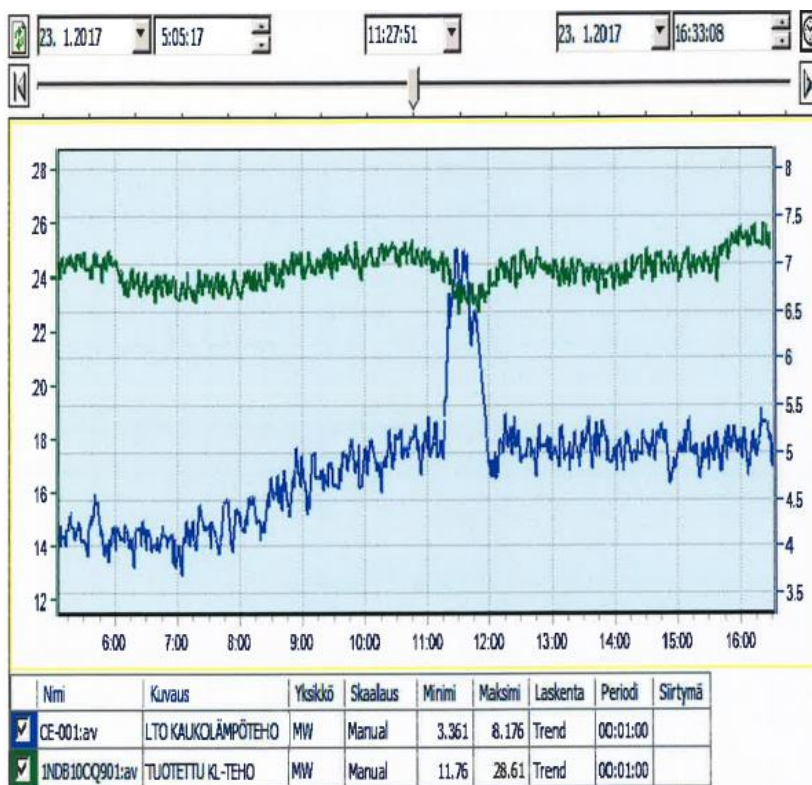
Nedan bild på driftdata vid sotning. Ur grafen ses tydligt hur effekten ur rökgasskrubbern stiger då sotningssekvensen kör igång. Samtidigt som effekten ur rökgasskrubbern stiger bör poängteras att den producerade fjärrvärme effekten sjunker som ett resultat av att processånga används till sotningen.

Figur 8 Effekttökning vid sotning.

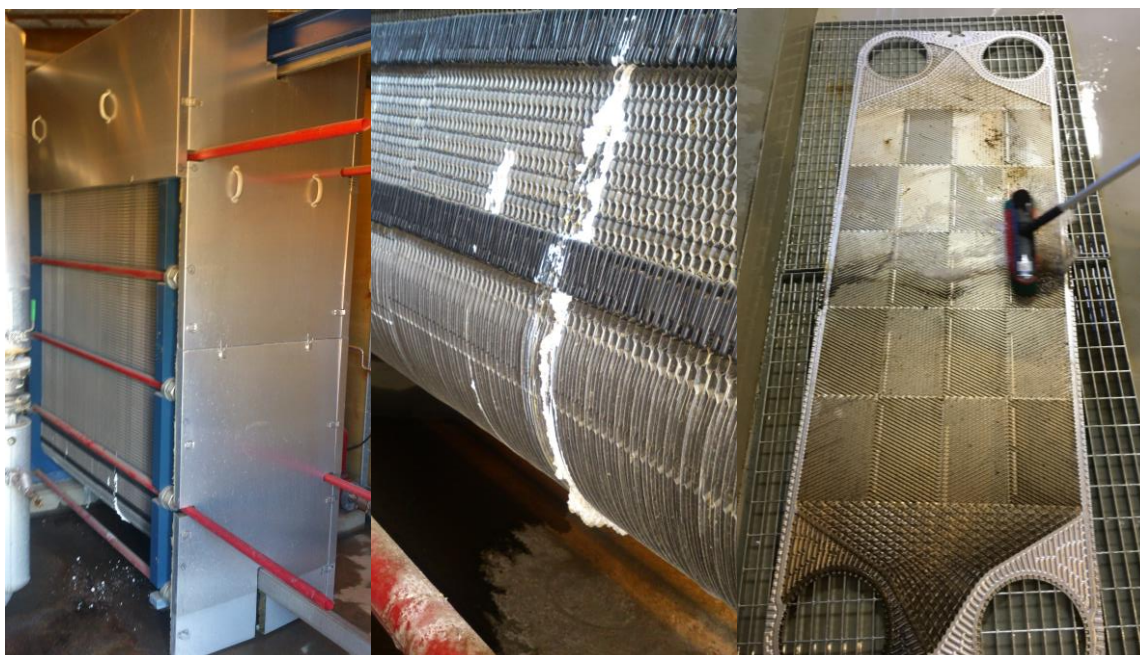
Plattorna var belagda av ett tunt skikt med smuts och en del fasta partiklar hade fastnat mellan dem vilket tillsammans påverkat effekten ur växlaren. En överraskning var att fjärrvärmesidan var aningen smutsigare än VÅV-sidan i värmväxlaren.

Figur 9 Delvis ännu isolerad.

Figur 10 Läckage.

Figur 11 Tvättning.

I och med att värmväxlaren skiljdes åt krävde detta att man på samma gång bytte ut packningarna till nya. Nedan fem bilder på arbetsförloppet.

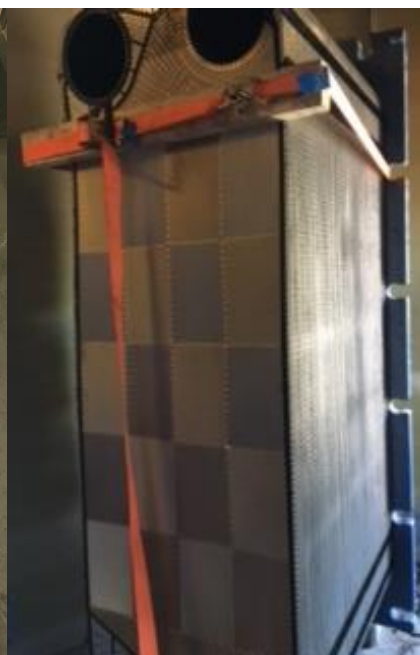
**Figur 13 Montering på gang**

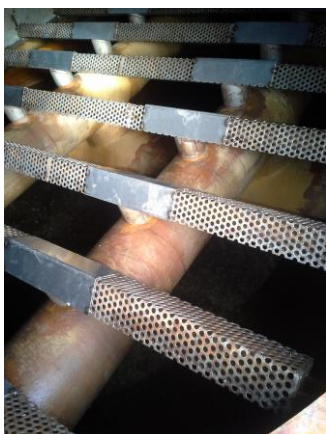
**Figur 14 Plåtarna installerade.**

Problemet med fördelningen av vattnet löstes genom att man tillverkade 60st syrafasta plåtar som svetsades direkt över om mynningarna där VÅV-vattnet kommer in till fördelningsrännorna.

Resultatet av detta ingrepp var en avsevärt bättre fördelning av vattnet i hela VÅV-systemet, både före fyllnadsstyckena samt efter. Enligt Sairanen är numera vattenfördelningsrännorna omkonstruerade på nyare modeller.

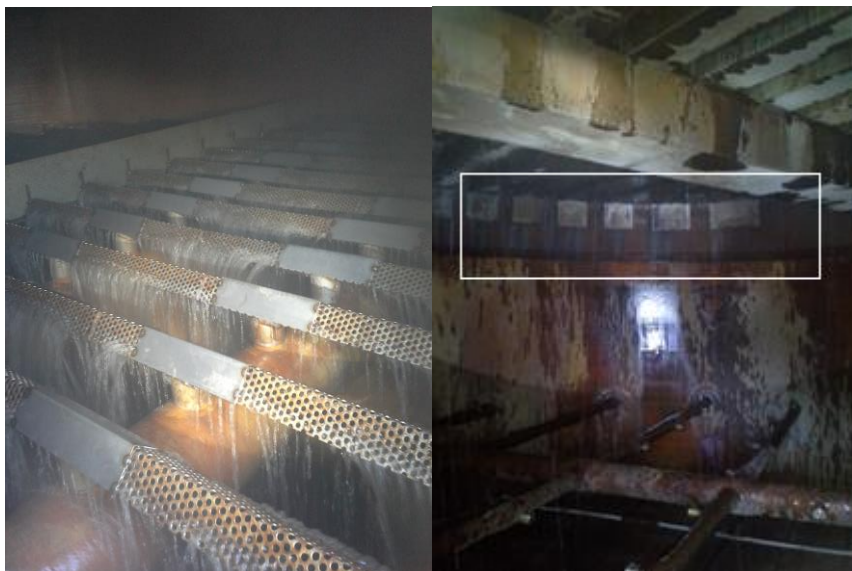
**Figur 15 Fördelning av vattnet**

**Figur 16 Vattnet leds ut till sidorna och rinner ner i bassängen.**

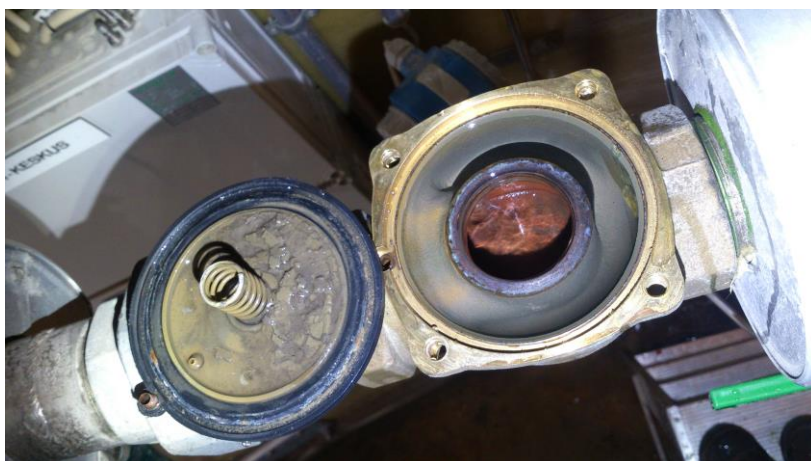
Figur 17 Säkerhetsvattnets solenoid venti och dess smutsiga membran (Sirai L280)

Resultatet av detta var att vattnet ändå inte når enda upp till och vi konstaterade från företagets sida att säkerhetsvattnet bör kopplas till brandvattensystemet som har ett högre tryck för att få ett fungerande system alternativt byta ut munstycken till mindre.
