# Turun omistamien kiinteistöjen käyttötarkoituksvertailua

– Kurjenlinna & Lintulan kiinteistö (vanha  
Nuorisokeskus Palatsi)

## **Julkisten rakennuksien käyttötarkoituksvertailua Turussa.**

## Comparing the purposes of use of [Council owned] public buildings

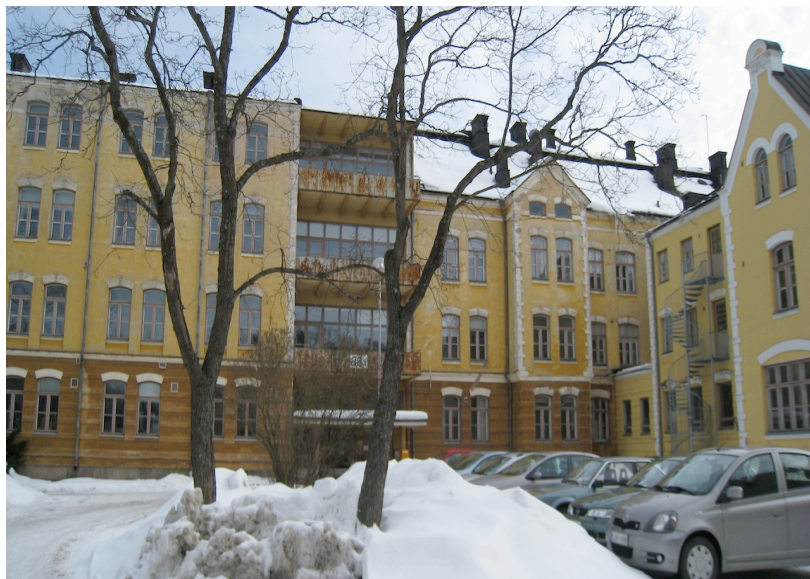
kuva 1. Kurjenlinna julkisivu

Rakennus edustaa arkkitehtuuriltaan uusrenessanssia korostetuin julkisivun alaosin ja koristeellisin nurkin ja ikkunapielin. Rakennuksen runkona ovat julkisivujen kantavat massiivitiiliseinät ja rakennuksen keskellä kulkevat kaksi tiilirakenteista sydänmuuria (kuva 2). Seinämät ovat alimpien kerrosten kohdalla paksumpia kuin ylempänä. Välipohjat ovat puurakenteisia (kuva 3).

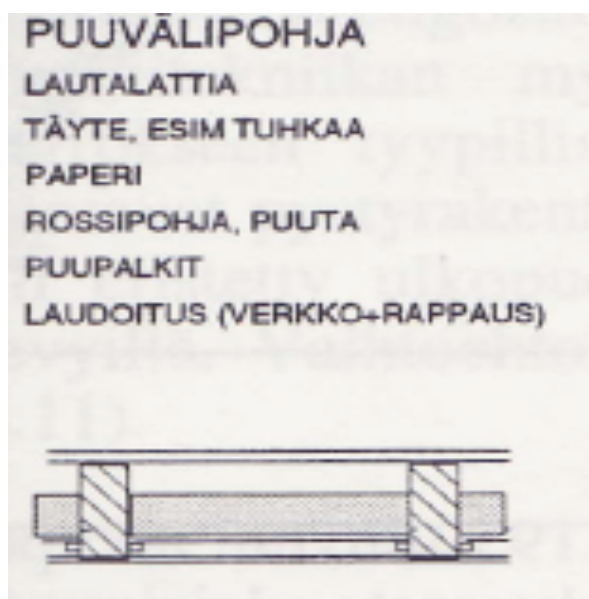
kuva 3. Esimerkki puurunkoisestavälipohjasta /2/

Välipohjien ollessa pääosin puurakenteisia äänet kantautuvat suhteellisen helposti kerrosten välillä. Tämä tarkoittaa, että välipohjia tulisi lisääänieristää tämän päivän vaatimuksien mukaisesti. Samoin huoneiden oviaukot pitäisi leventää (>1200mm) ja ovet vaihtaa desibelioviksi (väh. 30dB.) (RT RakMK-21090)

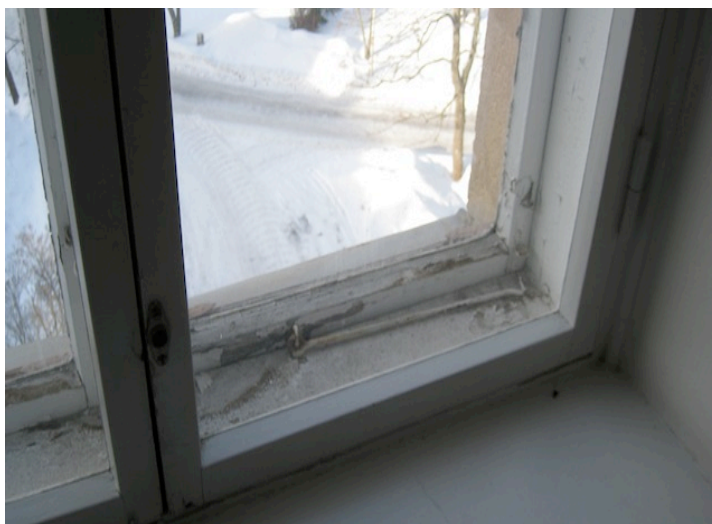
Rakennuksen kaikki ikkunat vaativat pikaista kunnostusta tai uusimista.

kuva 4. Kurjenlinnan 2.krs ikkuna

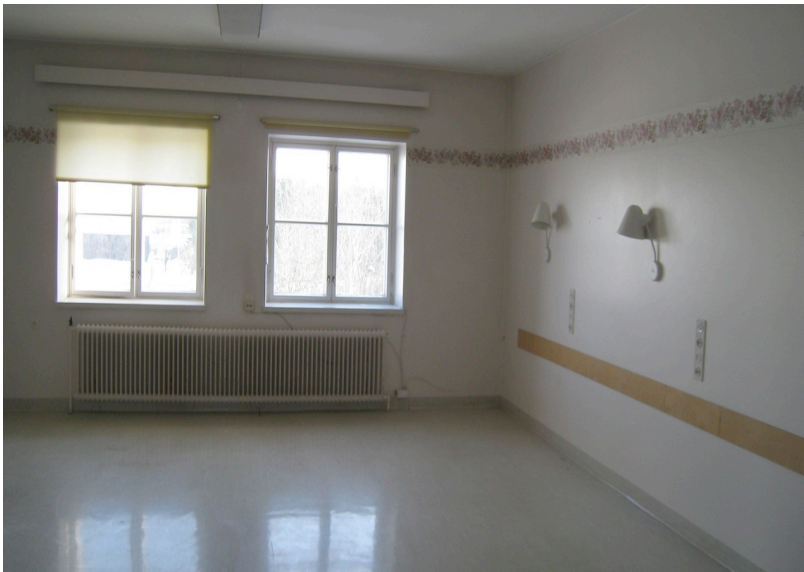
kuva 6: potilashuone

Jos rakennus otettaisiin uudelleen sairaala/ hoitokoti- käyttöön, tulisi sen kapasiteetti mitoittaa uudelleen. Aiemmin samassa huoneessa on voinut olla kuusikin potilasta, uudessa käytössä voitaisiin ajatella tiloja suunniteltavaksi kahden tai enintään neljän potilaan huoneiksi (kuva 6). Taloudellisesti ajatellen Kurjenlinnan peruskorjaus takaisin sairaalakäyttöön ei ole mielekästä remontin laajuuden takia. /4/, /8/

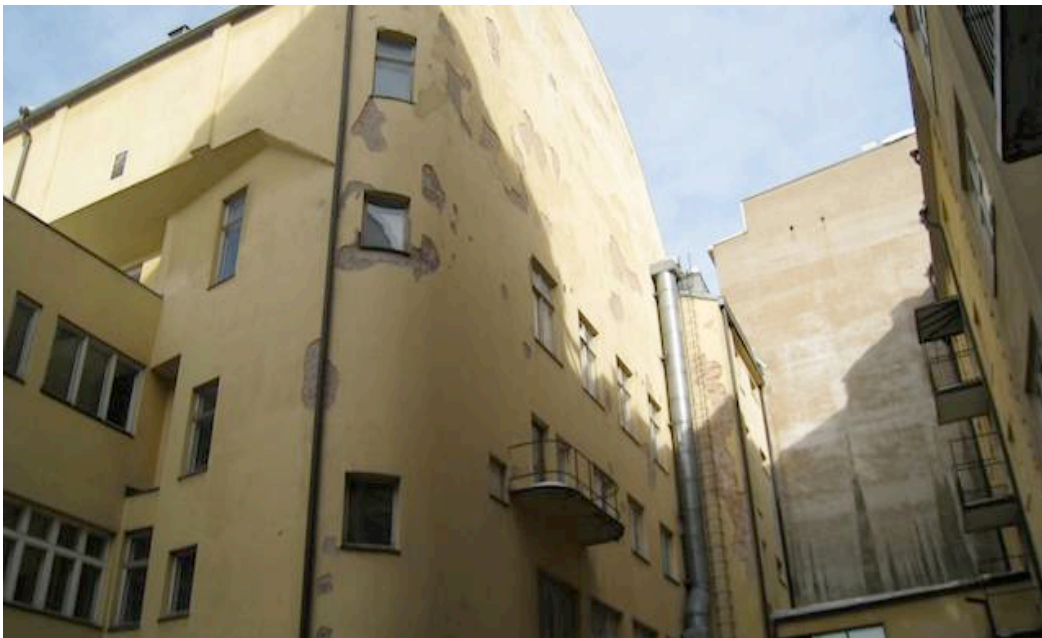
kuva 7. Sisäpihan puoleinen osa Lintulan kiinteistöä

Lintulan kiinteistö sijaitsee Turun keskustassa Eerikinkatu 7:ssä. Kiinteistössä on käytännössä kaksi osaa, Eerikinkadun suuntainen asuin-/liikerakennussiipi, sekä tämän takana sijaitseva 4-5 kerroksinen rakennus. Näiden rakennuksien osien välillä on sisäpiha. Rakennukset yhdistää sisäpihalla katutasolla käytävä. (Liite 2. kuva 24.)

Kiinteistö on arkkitehti Albert Richardtsonin suunnittelema ja rakennettu v.1932. Rakennus on funkkisvaikutteinen klassismin aikakauden tuotos. Kaupungin rakennussuojelun vaihekaavan mukaan rakennuksen elokuvateatteriosa ts. sisäpihan puoleinen rakennus on määritelty kulttuurihistoriallisesti erittäin arvokkaaksi (SR5) ja rakennuksen muut osat arvokkaiksi (SR4).

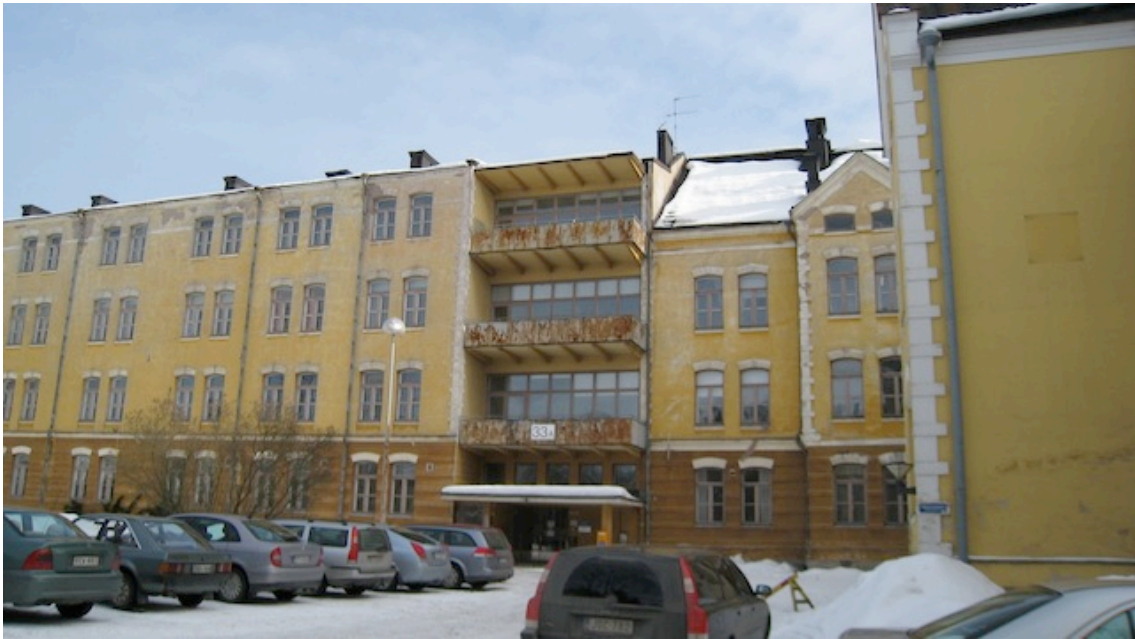
kuva 8. Pääsisäänkäynti

Kiinteistö on toiminut Turun kaupunginsairaalan pitkäaikaissairaiden yksikkönä vuoteen 2009 asti, jolloin sairaalatoiminta siirtyi Vähä-Heikkiläntielle Kaskenlinnaan. Sen jälkeen rakennus on ollut tyhjiään, lukuun ottamatta kolmatta kerrosta jossa on pienimuotoista sairaalan toimistotoimintaa. Kiinteistössä on lämmitys päällä. Rakennus on tiloiltaan sairaala- ja vanhainkotikäyttöön hyvin epäkäytännöllinen. /3/, /4/, /5/, /6/, (Kuva 1., Liite 1. Kuva 8)

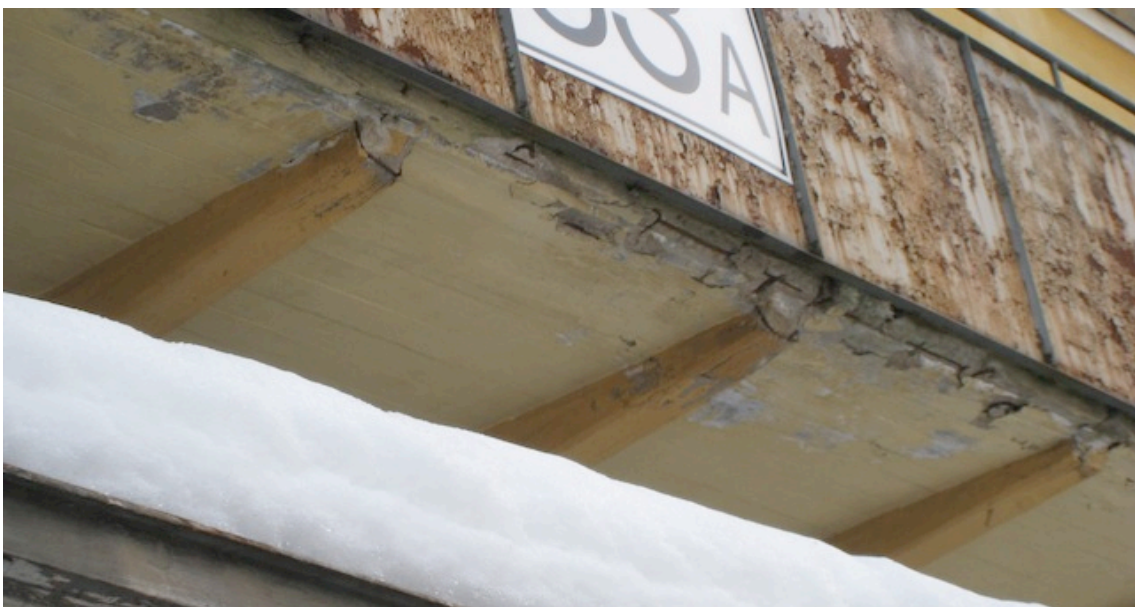
Rakennuksen julkisivut ovat pikaisen korjauksen tarpeessa. Rappaukset ovat pahoin rapistuneet. Tätä rapistumista ovat suuresti edesauttaneet rikkiäiset tai puuttuvat sadevesijärjestelmän osat, kuten rännit ja syöksytorvet. Rakennuksen molemmissa päissä on todennäköisesti 1950-luvulla rakennetut betoniset parveketornit. Nämä ovat hyvin heikossa kunnossa kauttaaltaan. Myöskin 50-luvulla rakennetun, alkuperäiset

rakennukset yhdistävän osan parvekkeet ovat pahoin rapautuneet ja ehdottomasti korjauksen tarpeessa. Rakennuksen historialliseen arvoon ja kauniiseen arkkitehtuuriin nähden rakennus vaatisi laajamittaisen julkisivukorjauksen. /5/, /2/, (Liite 1. kuva 9., 15., 16.)

kuva 9. Parvekelaatan rapaumaa

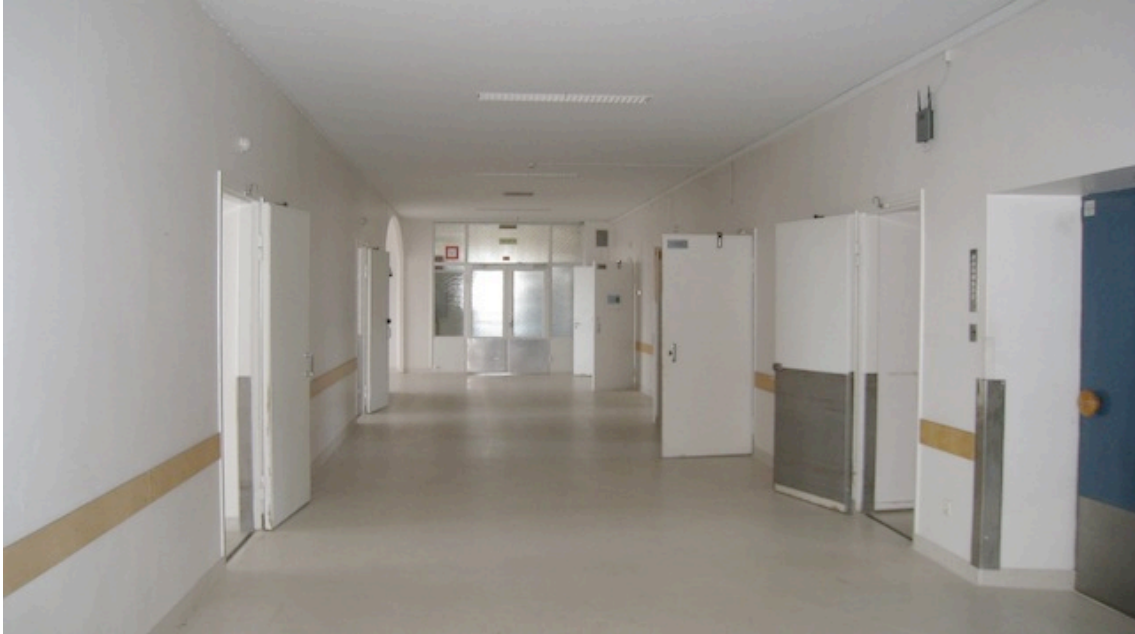
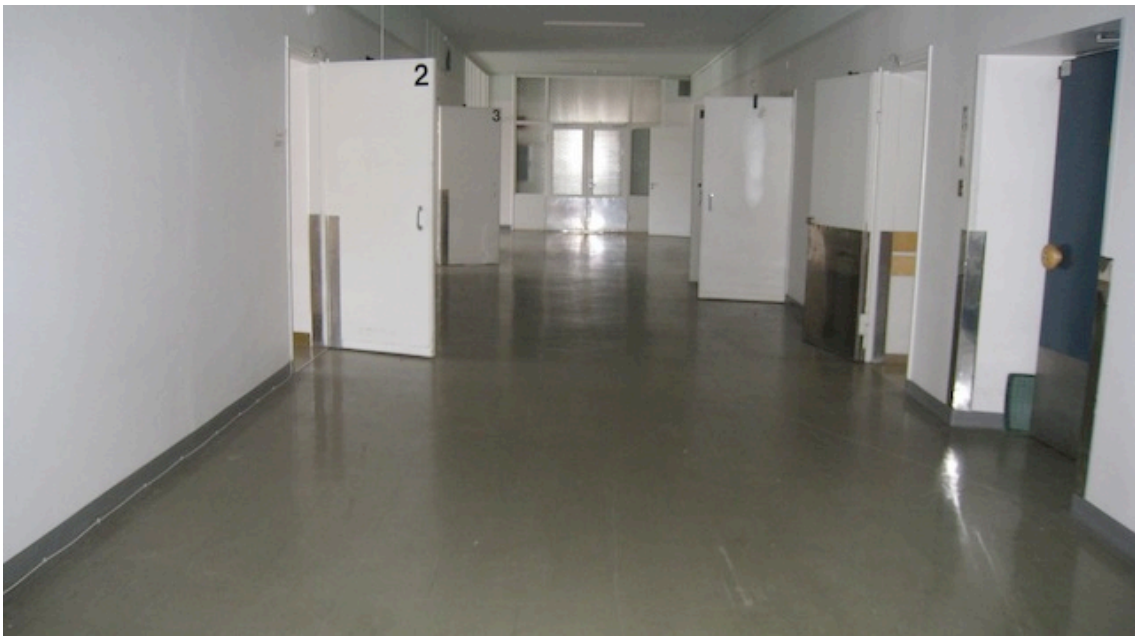
Vanhat potilashuoneet kerroksissa 1-4 ovat enimmäkseen tyydyttävässä kunnossa. Joihinkin huoneisiin on aikoinaan uusittu muun muassa lattiamateriaaleja ja remontoitu pintoja. Silmämääräisesti tarkastellen kaikki tilat ovat kuitenkin ehdottomasti remontin tarpeessa. (Liite 1. kuva 10., 11., 12.)

Rakennuksessa on myös paljon käytävätilaa. Huoneiden väliset käytävät ovat n. 2-4 m leveitä. Asuinkäytössä rakennuksen käytäviä voisi paikoin kaventaa tai jakaa, mikäli niistä saatava lisätila pystyttäisiin hyödyntämään asunnoissa. Tätä toimenpidettä rajoittavat myöskin kantavat rakenteet, joiden purkaminen edellyttää tarkkoja suunnitelmia. Rakennus vaatisi erittäin raskaan korjauksen, jotta sen käyttö olisi mahdollista asuintalona. (Liite 1. kuva 10., 11.)

kuva 10. Käytävä

kuva 11. Potilashuoneiden käytävä

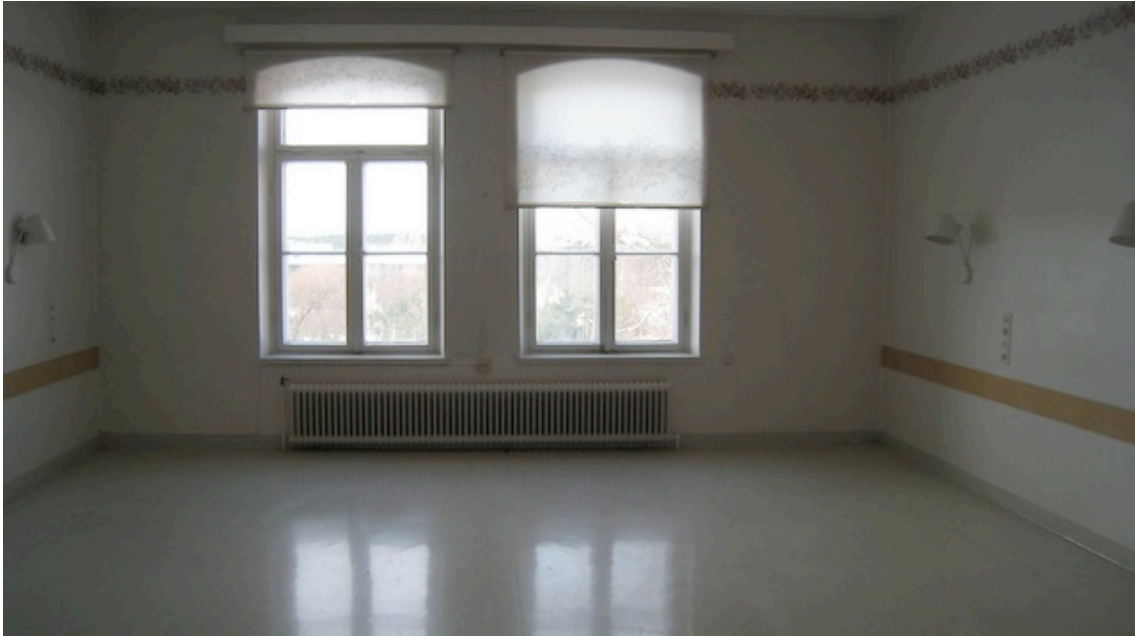
merkittävästi. Huonetiloja voisi kyllä yhdistellä puhkaisemalla väliseiniin aukkoja, jos aukkojen yläpuoliset rakenteet tuetaan. Tämän tyyppiset muutokset vaativat rakennesuunnittelijan suunnitelmat. Esimerkiksi yhdistämällä kaksi vanhaa potilashuonetta saataisiin n. 50-70 m<sup>2</sup> asuntoja. Toinen vaihtoehto olisi tehdä melko suuria asuntoja 4-6 kpl per kerros. (Liite 1. Kuva 12.)

kuva 12. Potilashuone

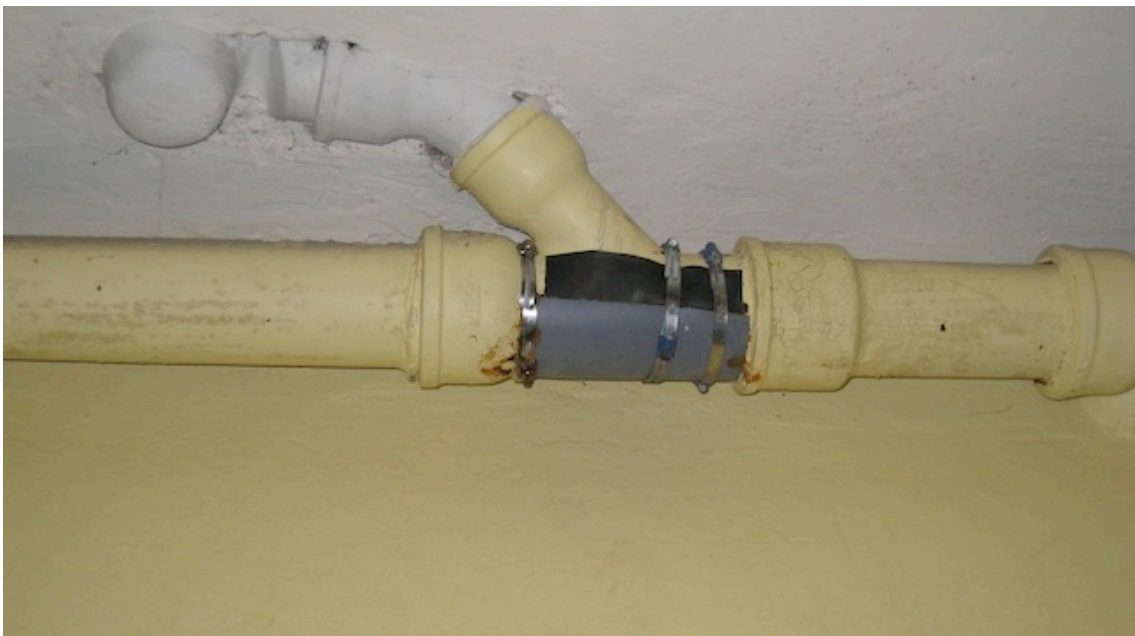
Vesi- ja viemäriputket ovat monin paikoin vuotaneet ja niihin on tehty pieniä paikallisia korjauksia. Kokonaisuudessaan ne ovat kuitenkin uusimisen tarpeessa. (Liite 1. kuva 13.)

kuva 13. Paikattu viemäri kellarikerroksessa

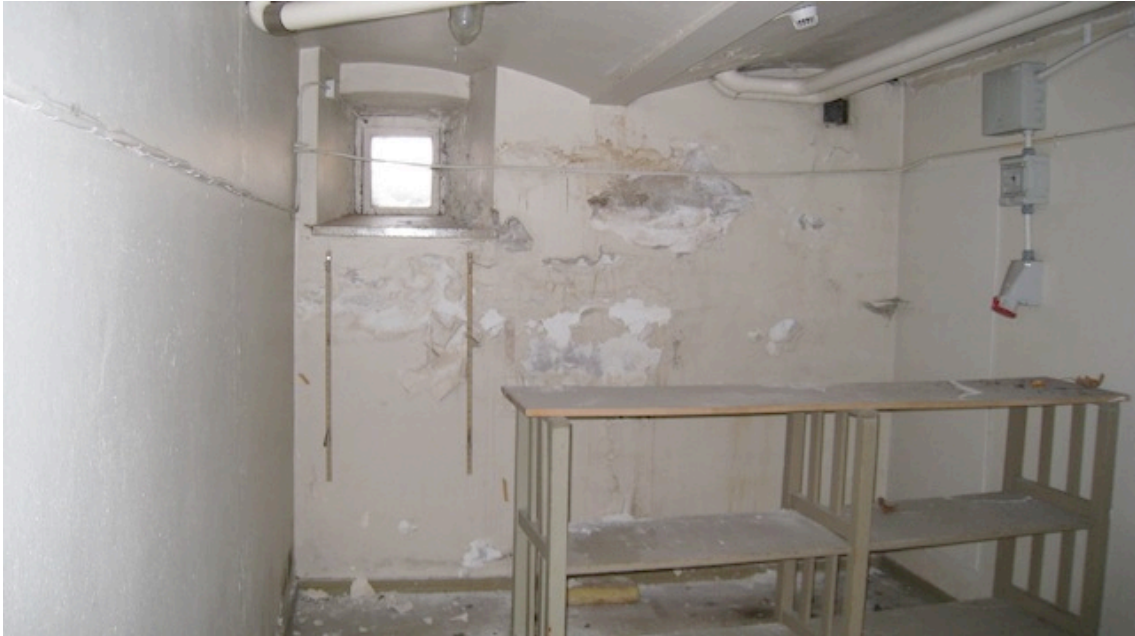
Kellaritiloissa on havaittavissa kosteusongelmia lattioissa sekä seinissä. Sisäilman laatuun ainakin kellarikerroksessa vaikuttavat muun muassa tuulettuvan alapohjan osiin jätetyt perustusten vanhat laudoitusjätteet, joita oli paikoin havaittavissa. Nämä ovat otollisia kasvupaikkoja erilaisille mikrobeille ja sienille. Näistä ”ryömintätiloista” ilma kulkeutuu helposti kerroksiin. Puutteellinen vedeneristys maata vasten tehdyissä lattioissa ja kellarin seinissä aiheuttavat tyypillisimpiä kosteusongelmia. (Liite 1. kuva 14.)

kuva 14. Kosteuden aiheuttamaa tasoitteiden irtoamista kellarikerroksen seinässä

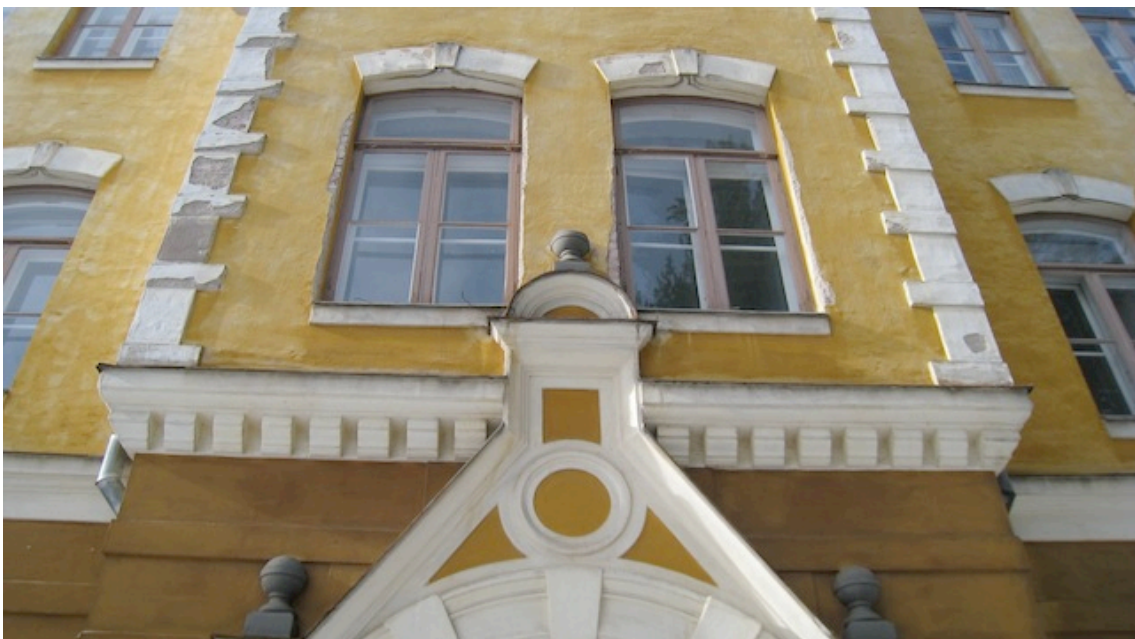
kuva 15. Talon julkisivua

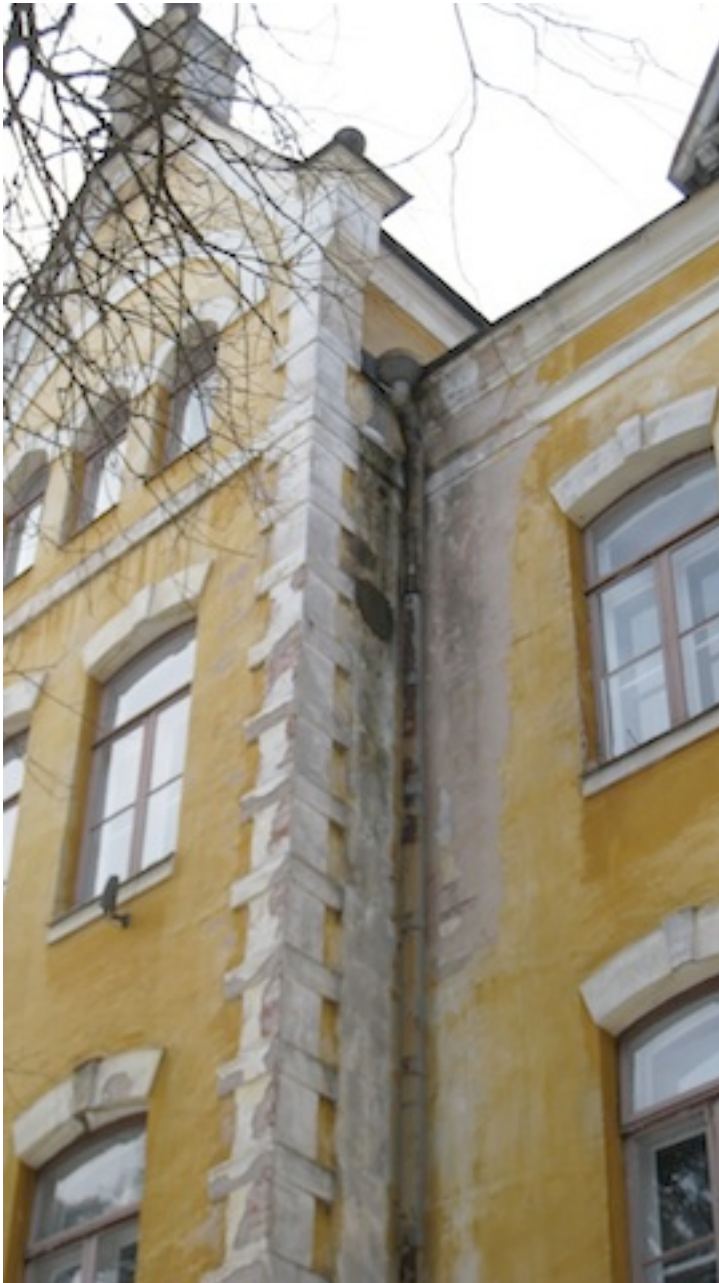
kuva 16. Rikkinäisestä sadevesijärjestelmästä aiheutunutta vahinkoa julkisivussa

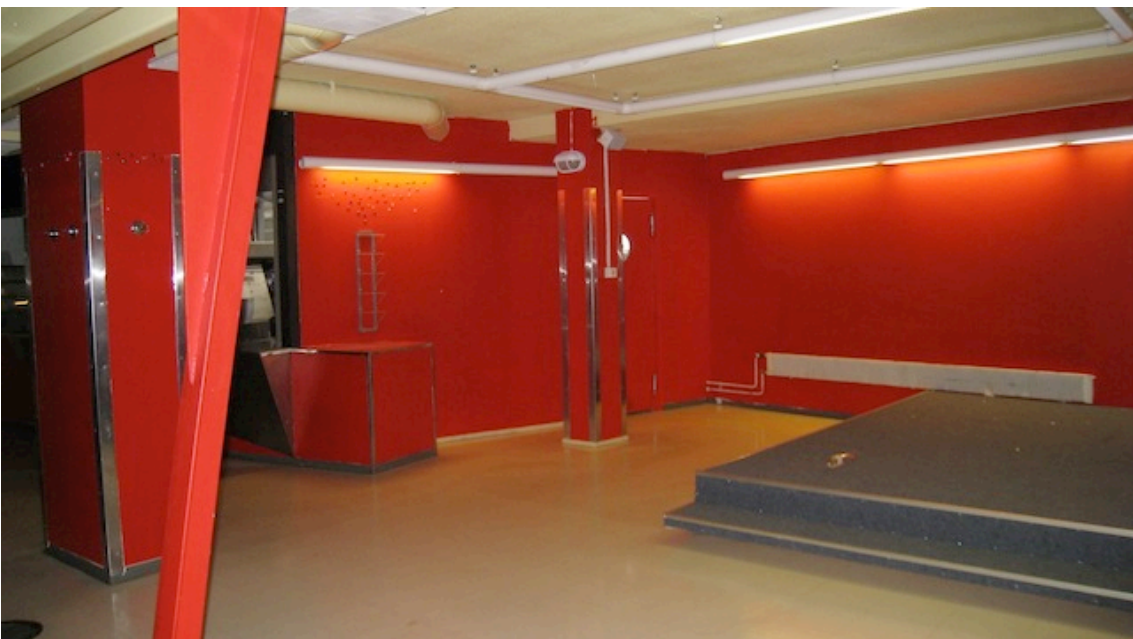
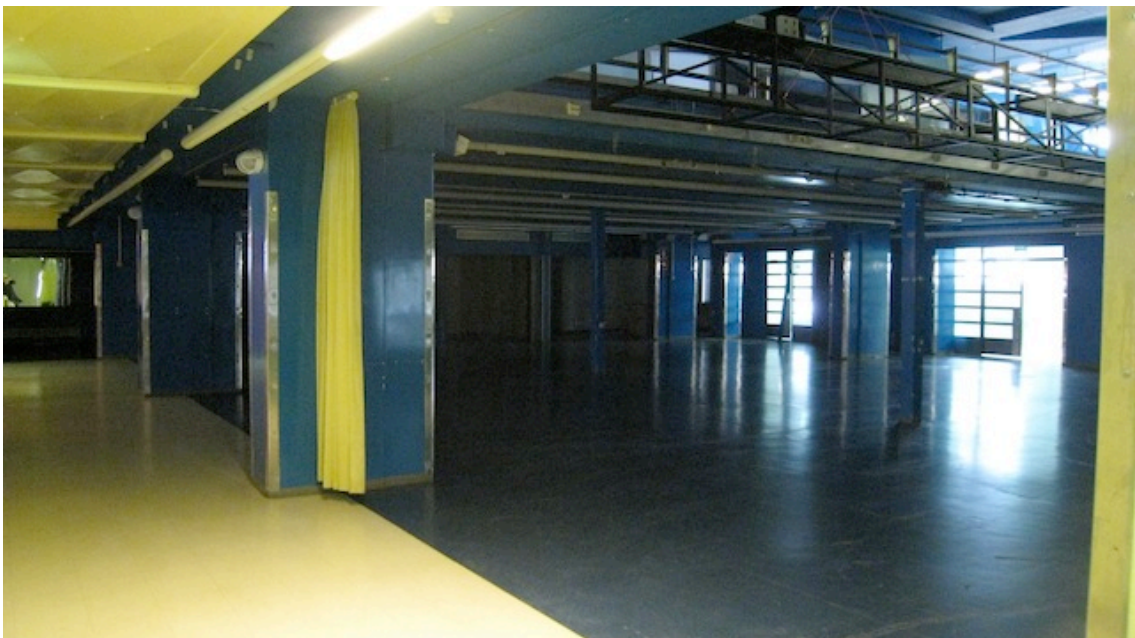
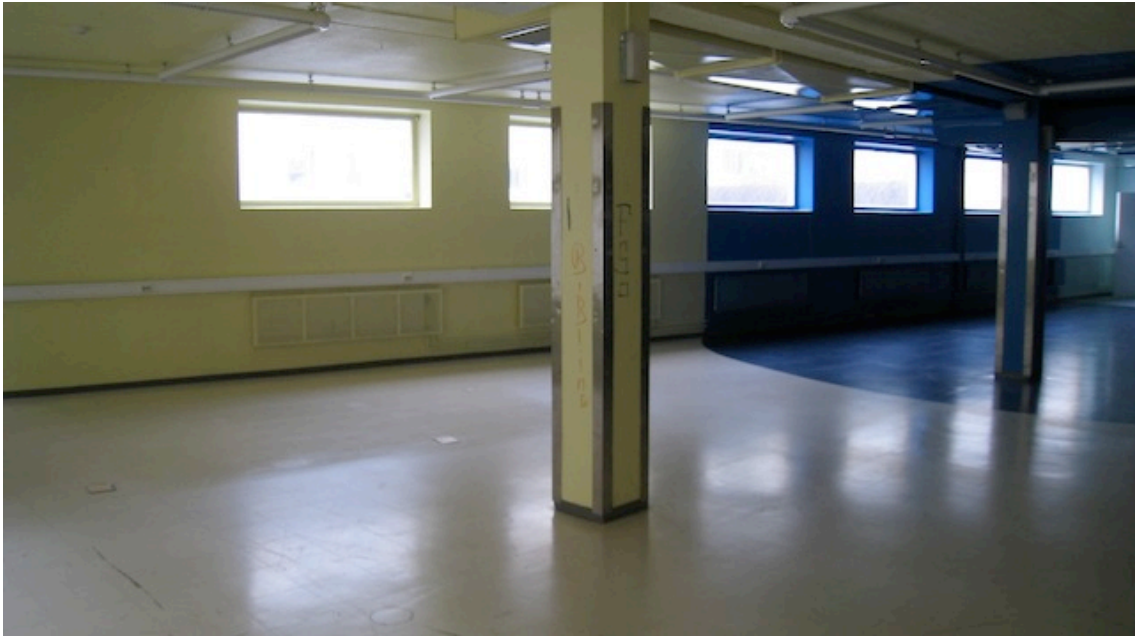
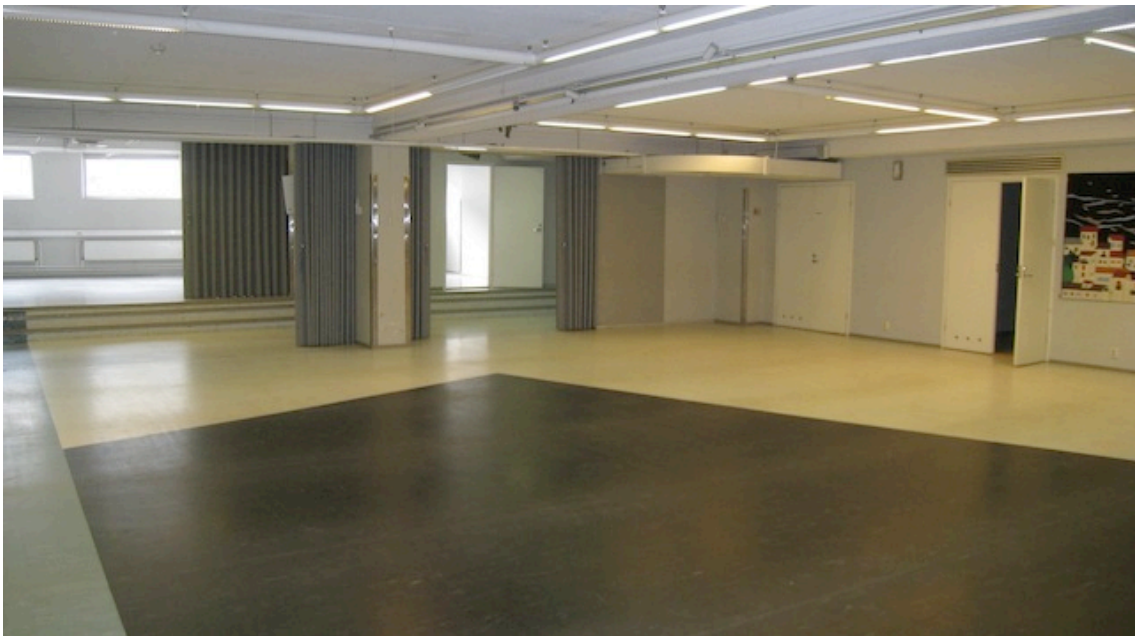
Kiinteistö peruskorjattiin Haka-rakentajat Oy:n toimesta vuonna 1988. Nuorisokeskuksen tilat osoittautuivat ajansaatossa liian suuriksi ja kalliiksi ylläpitää sekä epäkäytännöllisiksi. Nuorisokeskus lopetti toimintansa Eerikinkadun tiloissa kokonaisuudessaan vuonna 2006. Tällä hetkellä vuonna 2010 tilat 1-3 kerroksessa ovat tyhjillään ja ainoastaan 4 ja 5 kerroksen tilat ovat käytössä. 1-3 kerroksen tiloja on yritetty myydä aiemmin, mutta kaupat ovat kuitenkin jääneet toteutumatta. /17/, /18/, (Liite 2. kuva 18., 20., 21., 22.)

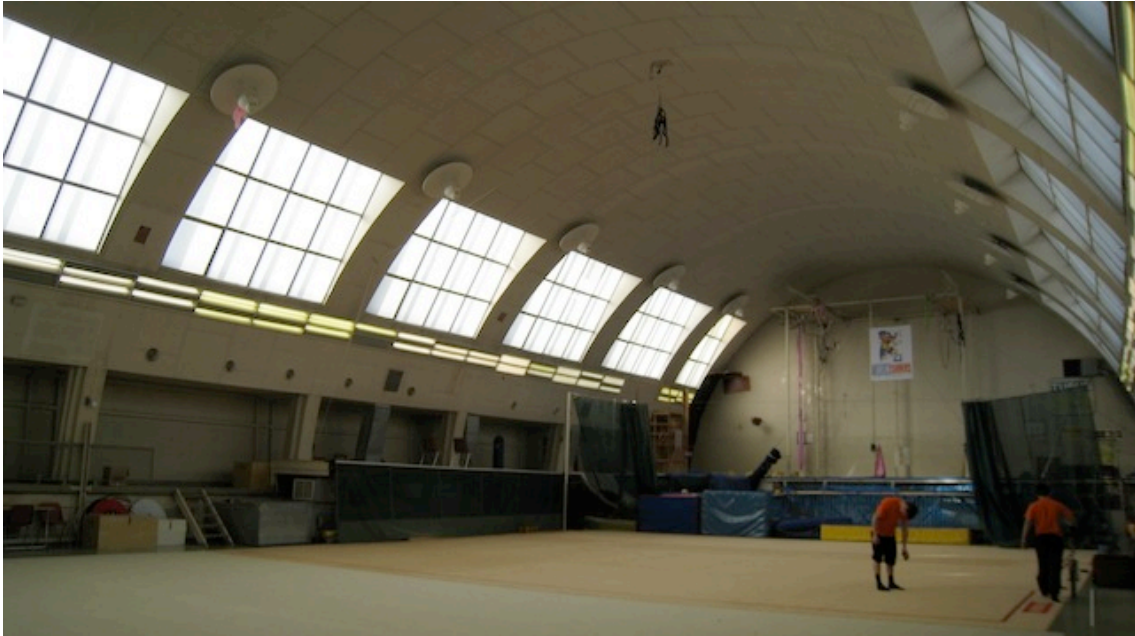
kuva 23. 5. Krs tiloja/ tennishalli

Sisäpihan osa on alunperin suunniteltu liikuntatiloiksi. Ylimmässä kerroksessa on tennishalli. Tila on todella korkea ja poikkileikkaukseltaan puoliympyrän muotoinen. Katto on kaarirakenteinen. Valoa tilaan tuovat suuret kattoikkunat. (Liite 2. kuva 23.)

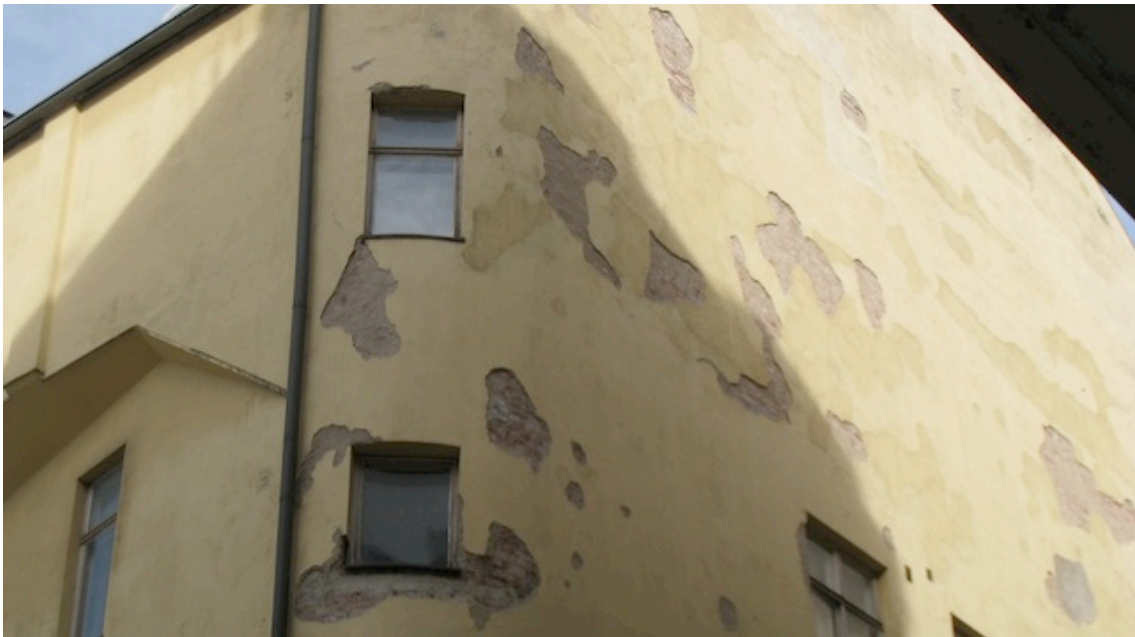
kuva 25. Rapautunutta julkisivua sisäpihalla

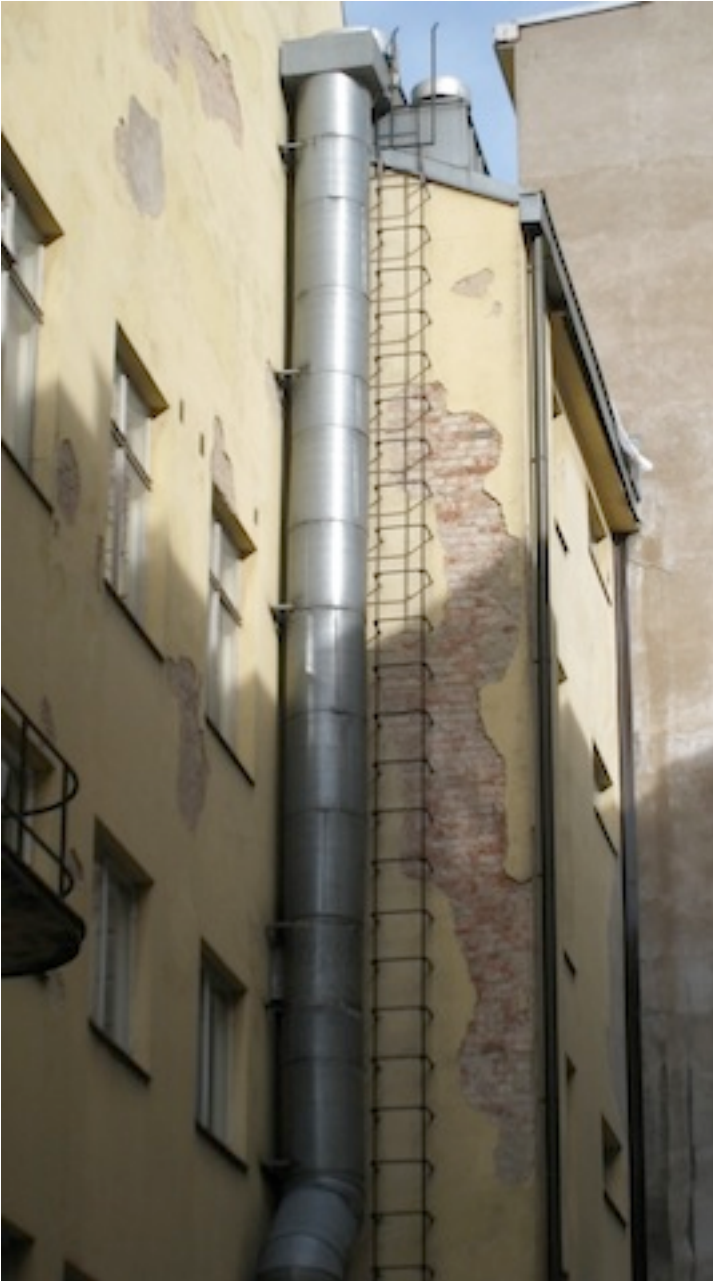
kuva 26. Rapautunutta julkisivua sisäpihalla 2
