Toimistotalon ilmatiivyyden mittaaminen

Opinnäytetyö

Rakennustekniikan koulutusohjelma

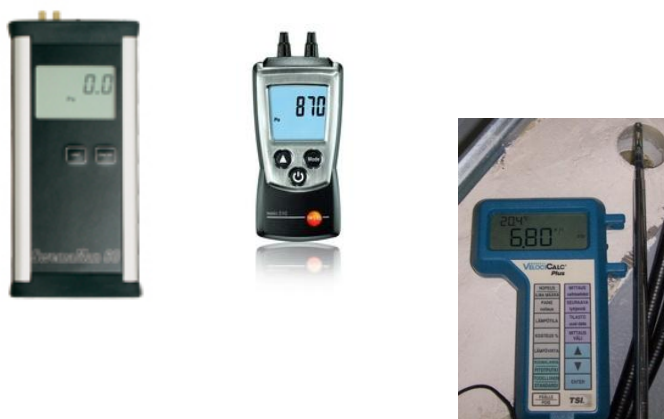
KUVIO 1a) Paine-eromittari SwemaMan 60 (Swema 2010.), 1b) Paine-eromittari Testo 510 (Yeint 2010.), 1c) Paine-ero-, kosteus-, lämpötila- ja virtausnopeusmittari TSI Veloci Calc Plus (Raeco 2010.).

Paine-eroa sisä- ja ulkoilman välillä sekä paine-eroa ilmanvaihtokoneen poistoilmapuhaltimen yli tutkittiin SwemaMan 60, Testo 510 ja Veloci Calc Plus -paineeromittareilla. Mittareiden mittausalue on 0...10 000 Pa ja niiden mittaustarkkuus on noin ± 1 %. Niiden suositeltu käyttölämpötila on 0...+50 °C. Kaikki mittaukset tehtiin normaaleissa sisälämpötiloissa. (Swema 2010; Yeint 2010; Raeco 2010.)

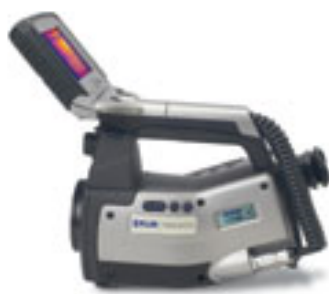
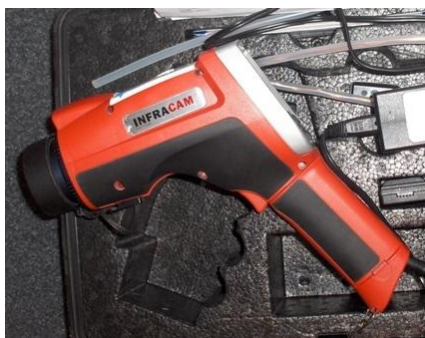
KUVIO 4a) Lämpökamera FLIR ThermaCAM P25, 4b) Lämpökamera FLIR InfraCAM 260M. (Infradex 2010.)

Lämpökuvausta tehtiin kahdella eri lämpökameralla, joiden ominaisuudet hiukan vaihtelevat. ThermaCAM P25 on tarkoitettu enemmän ammattikäyttöön ja sen ominaisuudet ovat selkeästi paremmat. InfraCAM 260M on hankittu pääasiassa yksikön omatoimista laadunvalvontaa varten. ThermaCAM:n aallonpituus on 8...12 μm , ilmaisimatriisi 320x240 kuvapistettä ja tarkkuus ± 2 °C. InfraCAM:n aallonpituus on 7,5...13 μm , ilmaisimatriisi 160x120 kuvapistettä ja tarkkuus ± 2 °C. (Infradex 2010.)

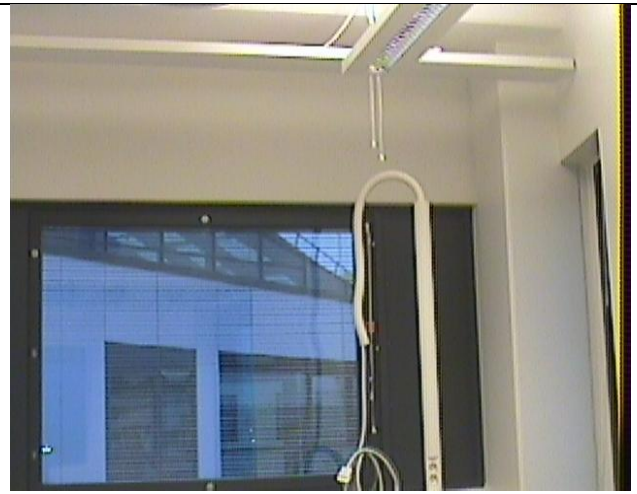
Lämpökuva 1.

Kerros 6/ mittauskohta 1

Mittausparametri	Arvo
Emissiivisyys	0.95
Etäisyys	3.0 m
Taustalämpötila	22.0 °C
Tunniste	Arvo
Lämpökuva:	13:07:03
Kuvauskellonaika	
Lämpökuva: Kameratyyppi	S65 PAL
Lämpökuva: Kameran sarjanumero	23401555

Tuuli/suunta	5 m/s (itä)	Sisäilman suhteellinen kosteus	34.0 %
Pilvisyys	Puolipilvinen	Paine-ero rakenteen yli (negatiivinen = alipaine sisällä)	-50 Pa
Ulkoilman lämpötila	4.0 °C	Sisäilman lämpötila	22.0 °C

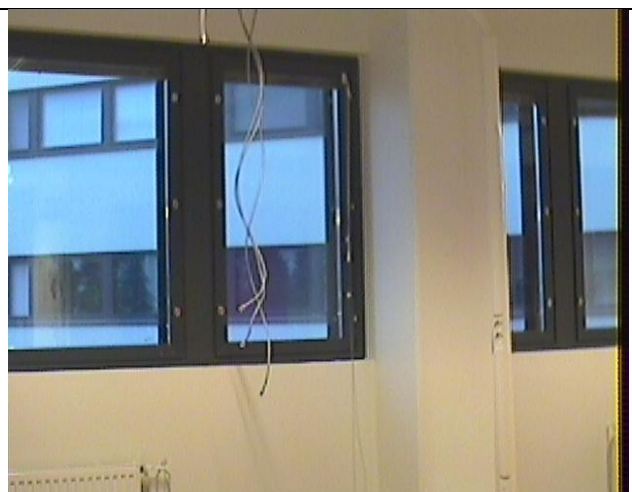
Lämpökuva 2.

Kerros 4/ mittauskohta 21

Tunniste	Arvo
Isol	15.3 °C

Mittausparametri	Arvo
Emissiivisyys	0.95
Etäisyys	3.0 m
Taustalämpötila	22.5 °C
Tunniste	Arvo
Lämpökuva:	14:05:36
Kuvauskellonaika	
Lämpökuva: Kameratyyppi	S65 PAL
Lämpökuva: Kameran sarjanumero	23401555

Sisäilman suhteellinen kosteus	33.0 %
Paine-ero rakenteen yli (negatiivinen = alipaine sisällä)	-43 Pa
Sisäilman lämpötila	22.5 °C

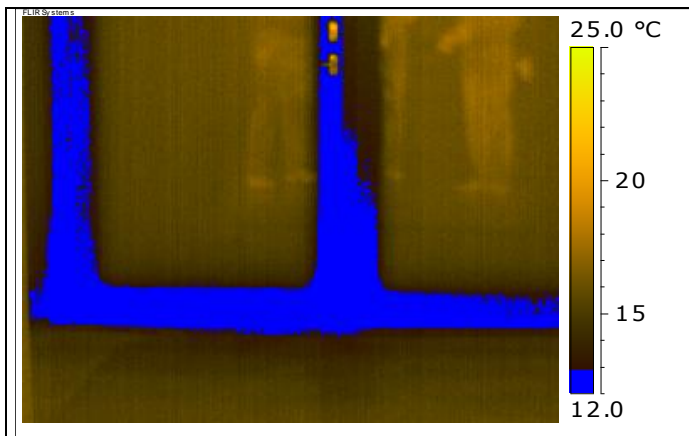
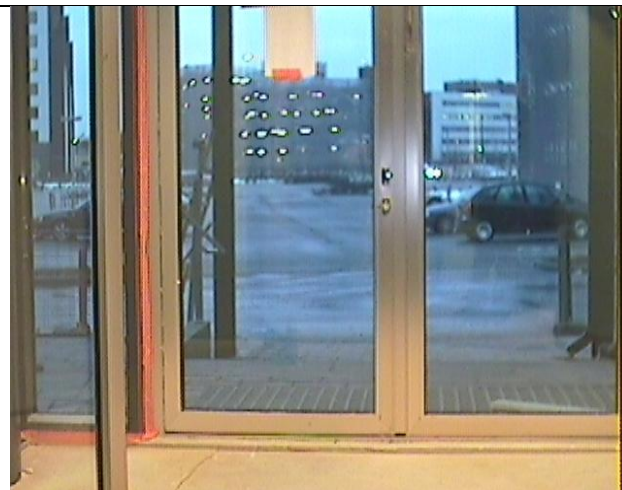
Lämpökuva 3.

Kerros 1/ mittauskohta 27	Kuvauspäivämäärä: 29.11.2008
----------------------------------	-------------------------------------

Tunniste	Arvo	Mittausparametri	Arvo
Iso1	12.8 °C	Emissiivisyys	0.95
		Etäisyys	2.5 m
		Taustalämpötila	18.0 °C
		Tunniste	Arvo
		Lämpökuva:	14:28:48
		Kuvauskellonaika	
		Lämpökuva: Kameratyyppi	S65 PAL
		Lämpökuva: Kameran sarjanumero	23401555

Tuuli/suunta	5 m/s (itä)	Sisäilman suhteellinen kosteus	39.0 %
Pilvisyys	Puolipilvinen	Paine-ero rakenteen yli (negatiivinen = alipaine sisällä)	-62 Pa
Ulkoilman lämpötila	5.0 °C	Sisäilman lämpötila	18.0 °C

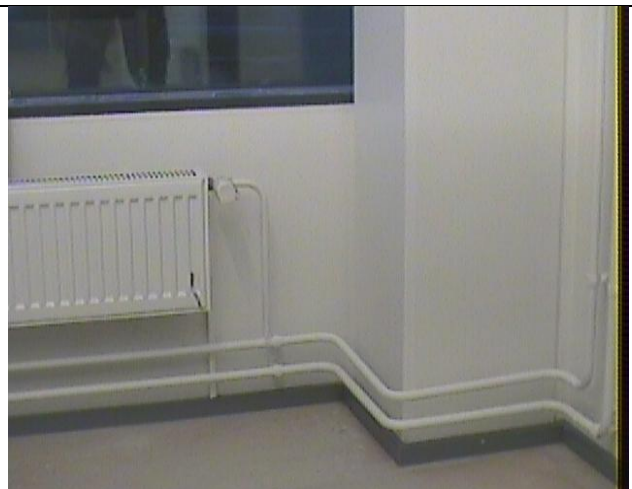
Lämpökuva 4.

Kerros 1/ mittauskohta 36

Tunniste	Arvo
Isol	14.3 °C

Mittausparametri	Arvo
Emissiivisyys	0.95
Etäisyys	2.5 m
Taustalämpötila	18.0 °C
Tunniste	Arvo
Lämpökuva:	14:52:53
Kuvauskellonaika	
Lämpökuva: Kameratyyppi	S65 PAL
Lämpökuva: Kameran sarjanumero	23401555

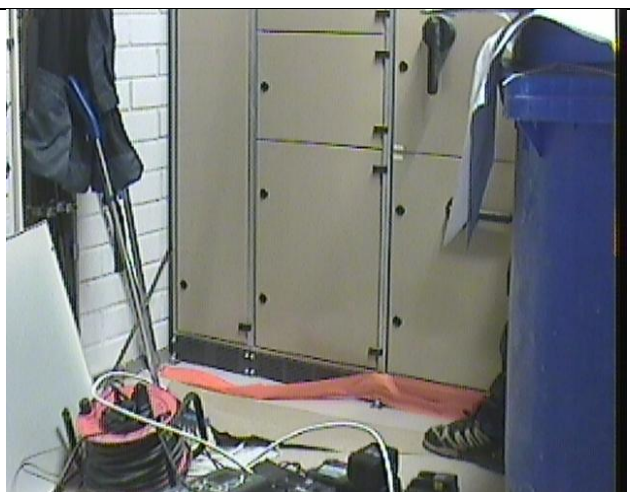
Lämpökuva 5.

Kerros 1/ mittauskohta 41

Tunniste	Arvo
Isol	11.0 °C

Mittausparametri	Arvo
Emissiivisyys	0.95
Etäisyys	2.5 m
Taustalämpötila	18.0 °C
Tunniste	Arvo
Lämpökuva:	15:17:01
Kuvauskellonaika	
Lämpökuva: Kameratyyppi	S65 PAL
Lämpökuva: Kameran sarjanumero	23401555

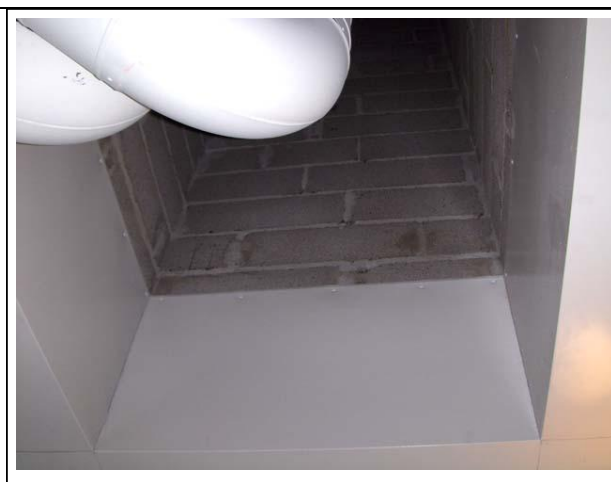
Lämpökuva 6.

Kerros 5/ mittauskohta 13	Kuvauspäivämäärä: 28.2.2009
----------------------------------	------------------------------------

Tunniste	Arvo
Isol	12.2 °C

Mittausparametri	Arvo
Emissiivisyys	0.95
Etäisyys	3.0 m
Taustalämpötila	22.0 °C
Tunniste	Arvo
Lämpökuva:	14:19:35
Kuvauskellonaika	
Lämpökuva: Kameratyyppi	
Lämpökuva: Kameran sarjanumero	26001005

Tuuli/suunta	5 m/s (luoteis)	Sisäilman suhteellinen kosteus	21.4 %
Pilvisyys	Selkeä	Paine-ero rakenteen yli (negatiivinen = alipaine sisällä)	-37..-40 Pa
Ulkoilman lämpötila	-3.0 °C	Sisäilman lämpötila	22.0 °C

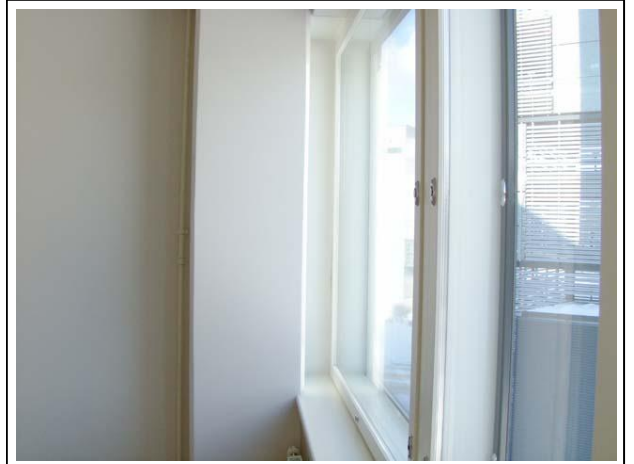
Lämpökuva 7.

Kerros 3/ mittauskohta 22	Kuvauspäivämäärä: 28.2.2009
----------------------------------	------------------------------------

Tunniste	Arvo
Isol	11.6 °C

Mittausparametri	Arvo
Emissiivisyys	0.95
Etäisyys	3.0 m
Taustalämpötila	21.0 °C
Tunniste	Arvo
Lämpökuva:	14:50:25
Kuvauskellonaika	
Lämpökuva: Kameratyyppi	
Lämpökuva: Kameran sarjanumero	26001005

Tuuli/suunta	5 m/s (luoteis)	Sisäilman suhteellinen kosteus	22.0 %
Pilvisyys	Selkeä	Paine-ero rakenteen yli (negatiivinen = alipaine sisällä)	-50..-55 Pa
Ulkoilman lämpötila	-3.0 °C	Sisäilman lämpötila	21.0 °C

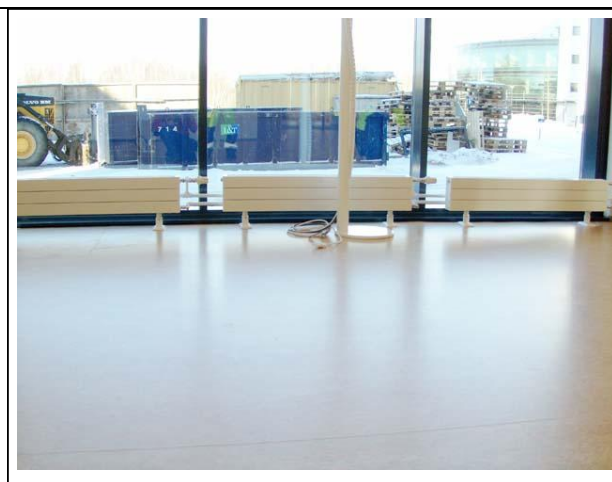
Lämpökuva 8.

Kerros 1/ mittauskohta 25	Kuvauspäivämäärä: 28.2.2009
----------------------------------	------------------------------------

Tunniste	Arvo
Isol	11.6 °C

Mittausparametri	Arvo
Emissiivisyys	0.95
Etäisyys	3.0 m
Taustalämpötila	21.0 °C
Tunniste	Arvo
Lämpökuva:	15:01:31
Kuvauskellonaika	
Lämpökuva: Kamerateyppi	
Lämpökuva: Kameran sarjanumero	26001005

Tuuli/suunta	5 m/s (luoteis)	Sisäilman suhteellinen kosteus	22.8 %
Pilvisyys	Selkeä	Paine-ero rakenteen yli (negatiivinen = alipaine sisällä)	-57..-70 Pa
Ulkoilman lämpötila	-3.0 °C	Sisäilman lämpötila	21.0 °C

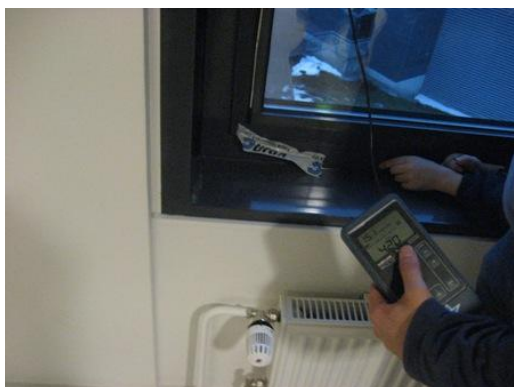
KUVA 4. Kerros 4/ mittauskohta 5,
virtausnopeus 4,20 m/s.

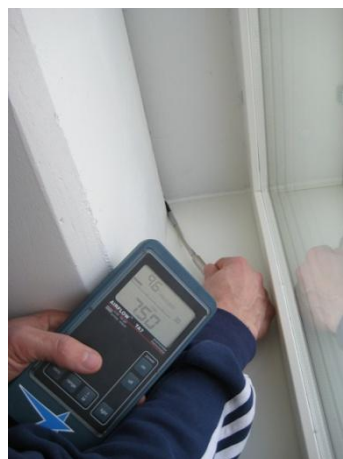
KUVA 8. Kerros 5/ mittauskohta 11,
virtausnopeus 7,50 m/s.

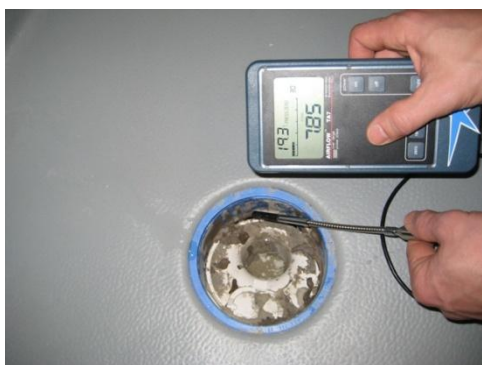
KUVA 16. Kerros 1/ mittauskohta 23,
virtausnopeus 7,85 m/s.

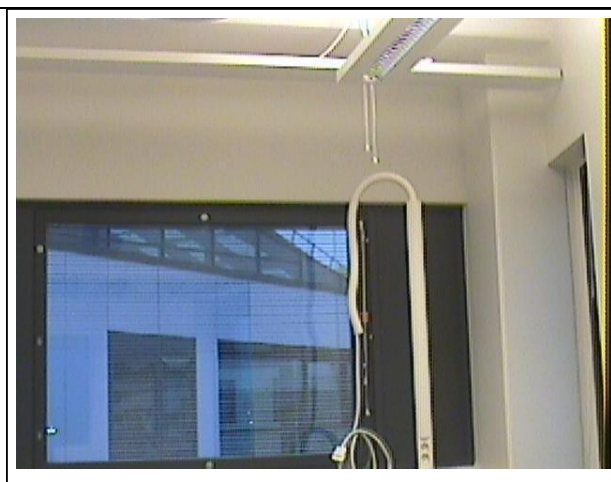
Lämpökuva 1.

Kerros 6/ mittauskohta 1	Kuvauspäivämäärä: 5.12.2008
---------------------------------	------------------------------------

Tunniste	Arvo
Mittausalue: Maks	22.4 °C
Mittausalue: Min	19.4 °C
Isol	13.6 °C
Lämpötilaindeksi mitatun alueen minimilämpötilasta	92

Mittausparametri	Arvo
Emissiivisyys	0.95
Etäisyys	3.0 m
Taustalämpötila	21.0 °C
Tunniste	Arvo
Lämpökuva:	17:52:35
Kuvauskellonaika	
Lämpökuva: Kameratyyppi	
Lämpökuva: Kameran sarjanumero	26001005

Tuuli/suunta	5 m/s, (koillinen)	Sisäilman suhteellinen kosteus	31.2 %
Pilvisyys	Melkein pilvistä	Paine-ero rakenteen yli (negatiivinen = alipaine sisällä)	-2..-14 Pa
Ulkoilman lämpötila	-0.0 °C	Sisäilman lämpötila (taustalämpötila lämpökuvasta)	21.0 °C

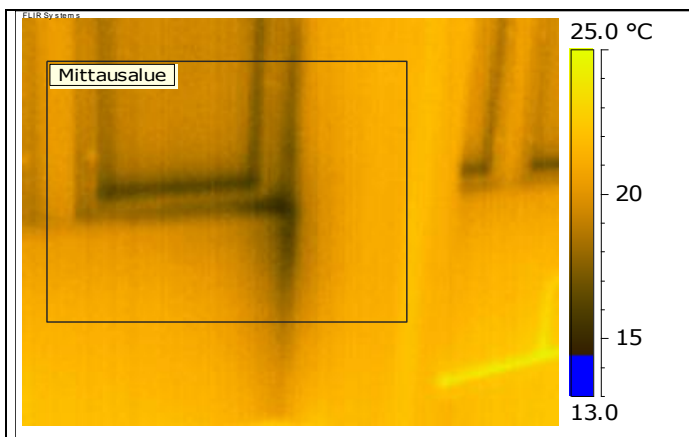
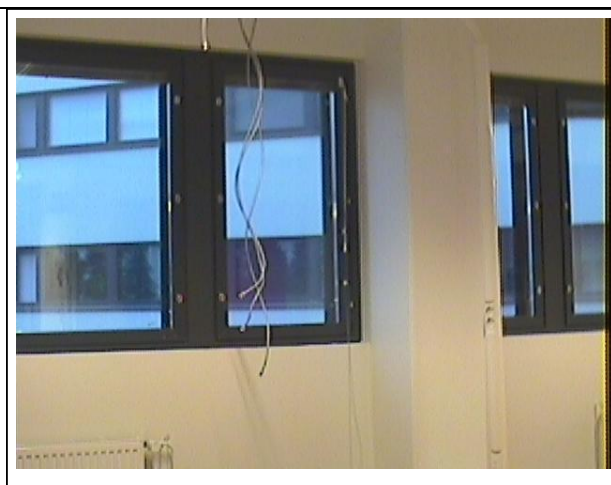
Lämpökuva 2.

Kerros 4/ mittauskohta 4	Kuvauspäivämäärä: 5.12.2008
---------------------------------	------------------------------------

Tunniste	Arvo
Mittausalue: Maks	22.2 °C
Mittausalue: Min	14.8 °C
Iso1	14.3 °C
Lämpötilaindeksi mitatun alueen minimilämpötilasta	67

Tuuli/suunta	5 m/s, (koillinen)	Sisäilman suhteellinen kosteus	30.2 %
Pilvisyys	Melkein pilvistä	Paine-ero rakenteen yli (negatiivinen = alipaine sisällä)	-8..-14 Pa
Ulkoilman lämpötila	-0.0 °C	Sisäilman lämpötila (taustalämpötila lämpökuvasta)	22.0 °C

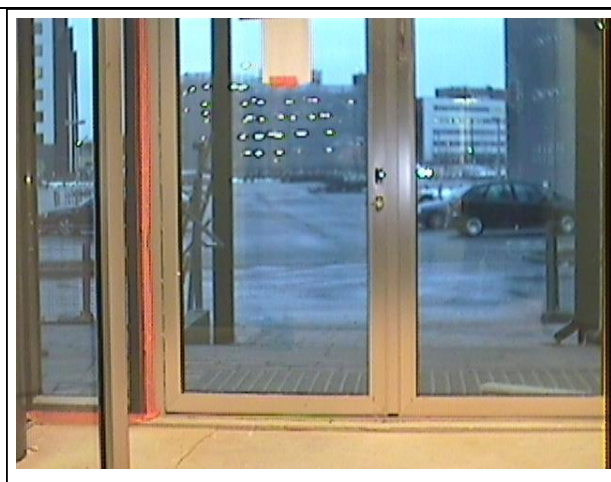
Lämpökuva 3.

Kerros 1/ mittauskohta 5	Kuvauspäivämäärä: 5.12.2008
---------------------------------	------------------------------------

Tunniste	Arvo
Mittauspiste	7.9 °C
Mittausalue: Maks	17.3 °C
Mittausalue: Min	7.8 °C
Iso1	11.5 °C
Lämpötilaindeksi mitatun alueen minimilämpötilasta	37

Mittausparametri	Arvo
Emissiivisyys	0.95
Etäisyys	2.0 m
Taustalämpötila	21.0 °C
Tunniste	Arvo
Lämpökuva:	19:34:09
Kuvauskellonaika	
Lämpökuva: Kameratyyppi	
Lämpökuva: Kameran sarjanumero	26001005

Tuuli/suunta	5 m/s, (koillinen)	Sisäilman suhteellinen kosteus	30.4 %
Pilvisyys	Melkein pilvistä	Paine-ero rakenteen yli (negatiivinen = alipaine sisällä)	-8 Pa
Ulkoilman lämpötila	-0.0 °C	Sisäilman lämpötila (taustalämpötila lämpökuvasta)	21.0 °C

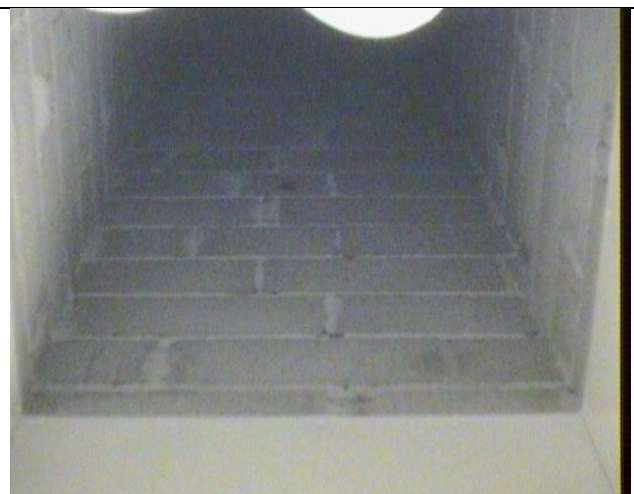
Lämpökuva 4.

Kerros 5/mittauskohta 14	Kuvauspäivämäärä: 5.3.2009
---------------------------------	-----------------------------------

Tunniste	Arvo	Mittausparametri	Arvo
Mittausalue: Maks	21.7 °C	Emissiivisyys	0.95
Mittausalue: Min	20.2 °C	Etäisyys	3.0 m
Isol	14.0 °C	Taustalämpötila	21.5 °C
Lämpötilaindeksi mitatun alueen minimilämpötilasta	94	Tunniste	Arvo
		Lämpökuva:	10:46:16
		Kuvauskellonaika	
		Lämpökuva: Kameratyyppi	S65 PAL
		Lämpökuva: Kameran sarjanumero	23401555

Tuuli/suunta	5 m/s, (itä)	Sisäilman suhteellinen kosteus	-
Pilvisyys	Puolipilvinen	Paine-ero rakenteen yli (negatiivinen = alipaine sisällä)	-8..-9 Pa
Ulkoilman lämpötila	0.0 °C	Sisäilman lämpötila (taustalämpötila lämpökuvasta)	21.5 °C

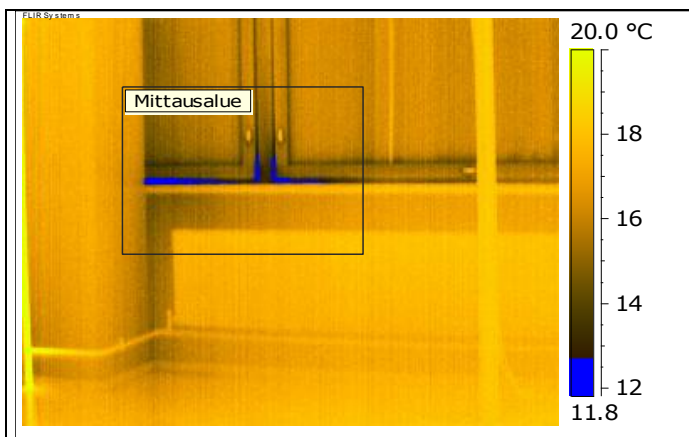
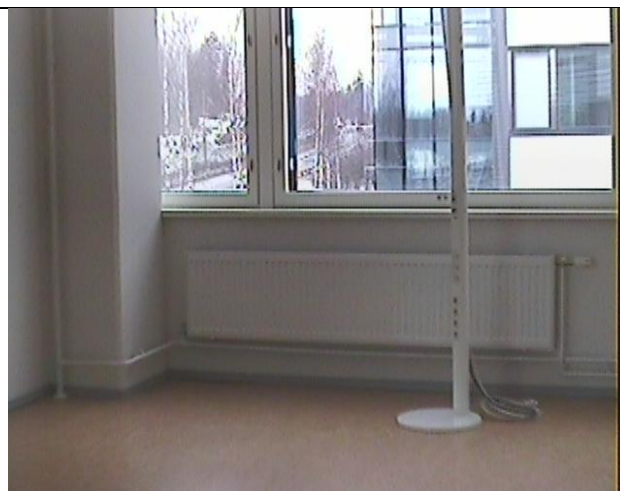
Lämpökuva 5.

Kerros 3/mittauskohta 17	Kuvauspäivämäärä: 5.3.2009
---------------------------------	-----------------------------------

Tunniste	Arvo
Mittausalue: Maks	18.5 °C
Mittausalue: Min	9.1 °C
Iso1	12.6 °C
Lämpötilaindeksi mitatun alueen minimilämpötilasta	47

Mittausparametri	Arvo
Emissiivisyys	0.95
Etäisyys	3.0 m
Taustalämpötila	19.5 °C
Tunniste	Arvo
Lämpökuva:	11:02:15
Kuvauskellonaika	
Lämpökuva: Kameratyyppi	S65 PAL
Lämpökuva: Kameran sarjanumero	23401555

Tuuli/suunta	5 m/s, (itä)	Sisäilman suhteellinen kosteus	28.0 %
Pilvisyys	Puolipilvinen	Paine-ero rakenteen yli (negatiivinen = alipaine sisällä)	-10..-15 Pa
Ulkoilman lämpötila	0.0 °C	Sisäilman lämpötila (taustalämpötila lämpökuvasta)	19.5 °C

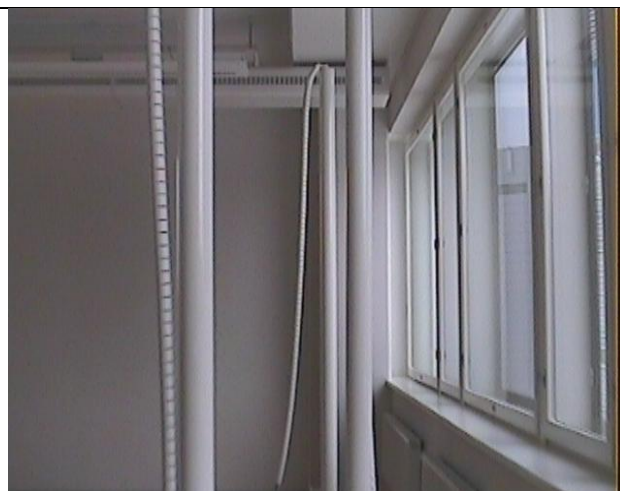
Lämpökuva 6.

Kerros 3/mittauskohta 27	Kuvauspäivämäärä: 5.3.2009
---------------------------------	-----------------------------------

Tunniste	Arvo
Mittausalue: Maks	30.5 °C
Mittausalue: Min	7.2 °C
Iso1	12.6 °C
Lämpötilaindeksi mitatun alueen minimilämpötilasta	37

Tuuli/suunta	5 m/s, (itä)	Sisäilman suhteellinen kosteus	28.0 %
Pilvisyys	Puolipilvinen	Paine-ero rakenteen yli (negatiivinen = alipaine sisällä)	-10..-15 Pa
Ulkoilman lämpötila	0.0 °C	Sisäilman lämpötila (taustalämpötila lämpökuvasta)	19.5 °C

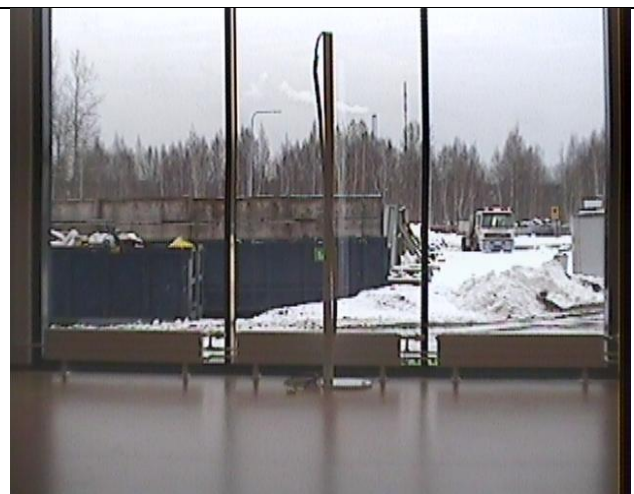
Lämpökuva 7.

Kerros 1/mittauskohta 28	Kuvauspäivämäärä: 5.3.2009
---------------------------------	-----------------------------------

Tunniste	Arvo
Mittausalue: Maks	34.3 °C
Mittausalue: Min	10.8 °C
Isol	13.6 °C
Lämpötilaindeksi mitatun alueen minimilämpötilasta	50

Tuuli/suunta	5 m/s, (itä)	Sisäilman suhteellinen kosteus	28.0 %
Pilvisyys	Puolipilvinen	Paine-ero rakenteen yli (negatiivinen = alipaine sisällä)	-3..-13 Pa
Ulkoilman lämpötila	1.0 °C	Sisäilman lämpötila (taustalämpötila lämpökuvasta)	20.5 °C

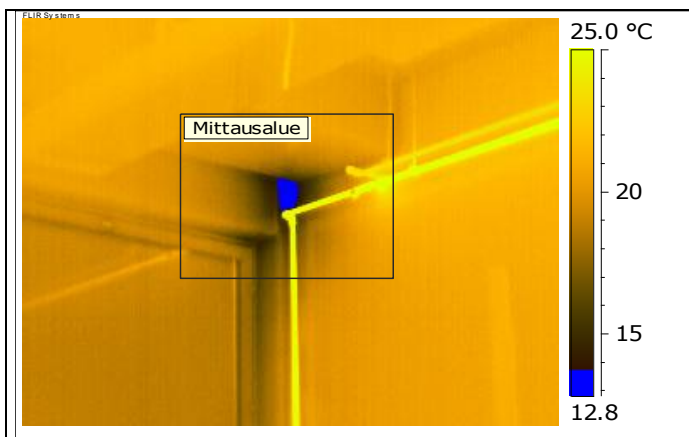
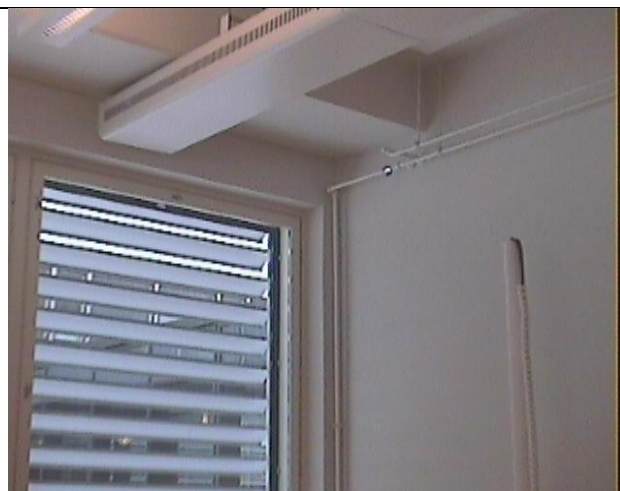
Lämpökuva 8.

Kerros 1/mittauskohta 32	Kuvauspäivämäärä: 5.3.2009
---------------------------------	-----------------------------------

Tunniste	Arvo
Mittausalue: Maks	33.4 °C
Mittausalue: Min	11.5 °C
Iso1	13.6 °C
Lämpötilaindeksi mitatun alueen minimilämpötilasta	54

Mittausparametri	Arvo
Emissiivisyys	0.95
Etäisyys	3.0 m
Taustalämpötila	20.5 °C
Tunniste	Arvo
Lämpökuva:	12:39:48
Kuvauskellonaika	
Lämpökuva: Kameratyyppi	S65 PAL
Lämpökuva: Kameran sarjanumero	23401555

Tuuli/suunta	5 m/s, (itä)	Sisäilman suhteellinen kosteus	28.0 %
Pilvisyys	Puolipilvinen	Paine-ero rakenteen yli (negatiivinen = alipaine sisällä)	-3..-13 Pa
Ulkoilman lämpötila	1.0 °C	Sisäilman lämpötila (taustalämpötila lämpökuvasta)	20.5 °C

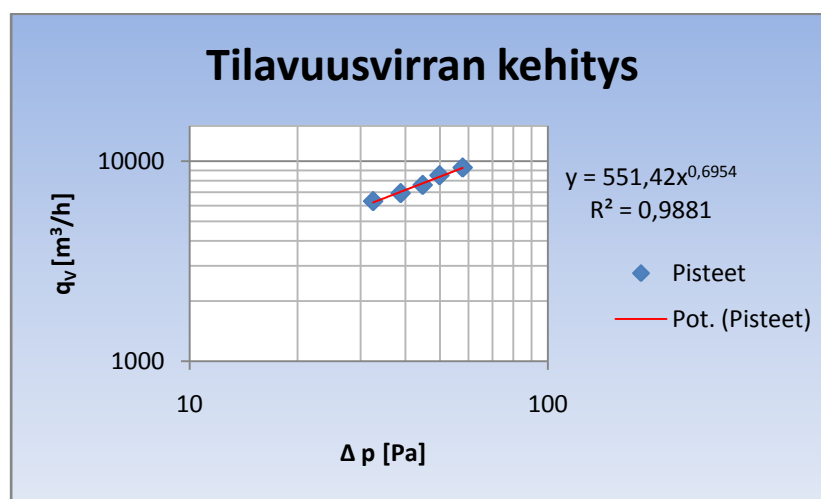
KUVIO 1. Tilavuusvirran suhde paine-eroon.

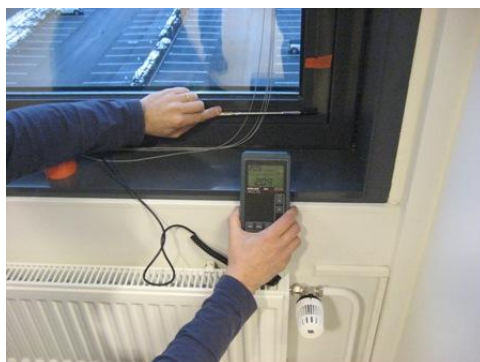
KUVA 2. Kerros 6/ mittauskohta 1, virtausnopeus 2,09 m/s.

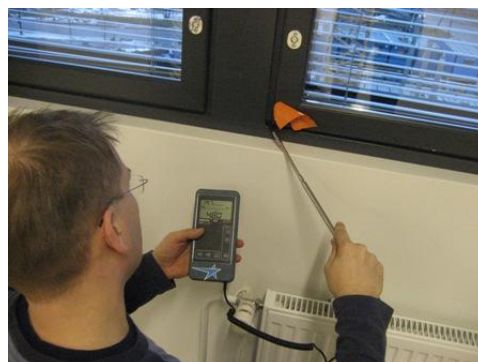
KUVA 3. Kerros 6/ mittauskohta 4, virtausnopeus 4,80 m/s.

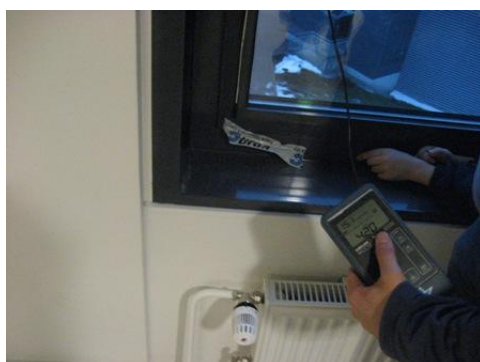
KUVA 4. Kerros 4/ mittauskohta 5, virtausnopeus 4,20 m/s.

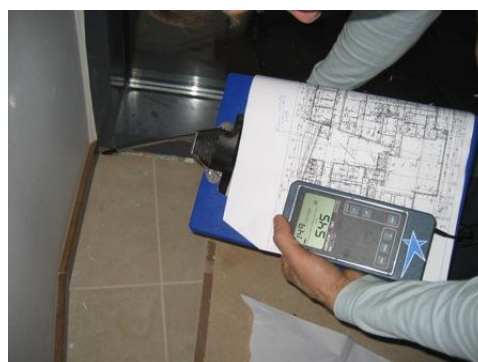
KUVA 5. Kerros 1/ mittauskohta 7, virtausnopeus 5,45 m/s.

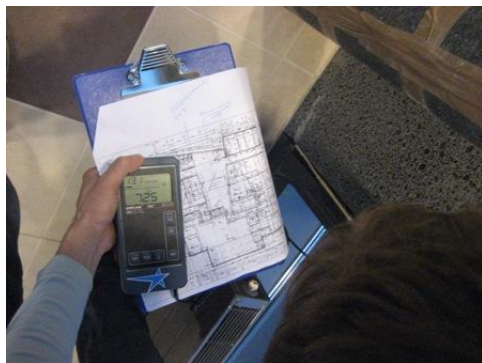
KUVA 6. Kerros 1/ mittauskohta 8,
virtausnopeus 7,25 m/s.

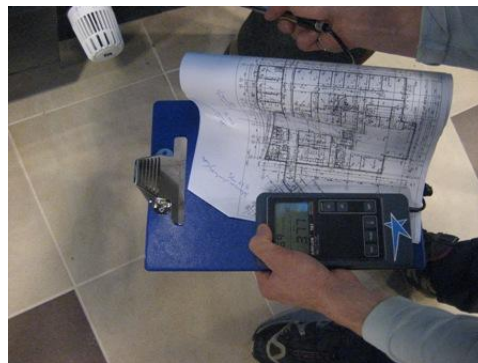
KUVA 7. Kerros 1/ mittauskohta 9,
virtausnopeus 3,77 m/s.

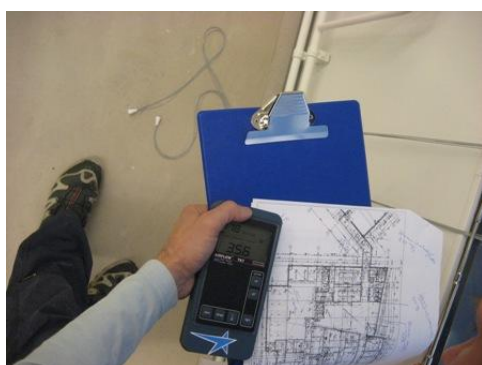
KUVA 8. Kerros 1/ mittauskohta 12,
virtausnopeus 3,56 m/s.

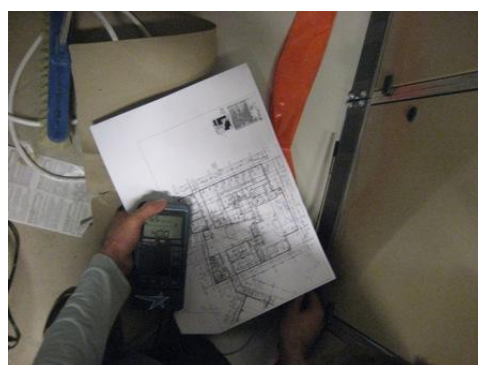
KUVA 9. Kerros 1/ mittauskohta 14,
virtausnopeus 4,00 m/s.

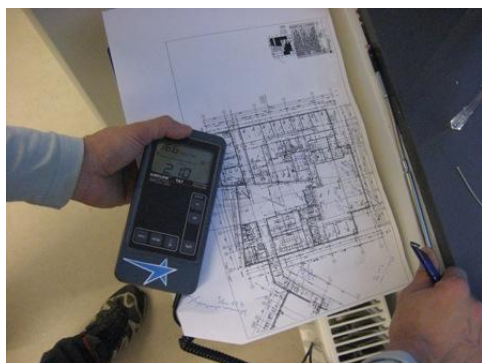
KUVA 10. Kerros 1/ mittauskohta 15,
virtausnopeus 2,10 m/s.

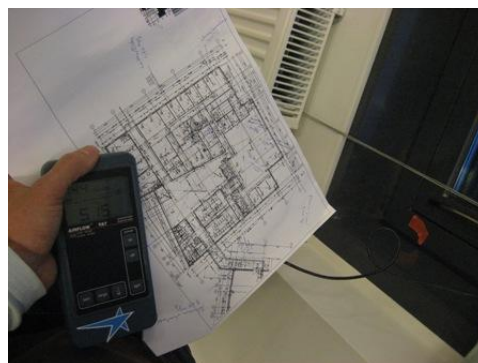
KUVA 11. Kerros 1/ mittauskohta 17,
virtausnopeus 5,15 m/s.

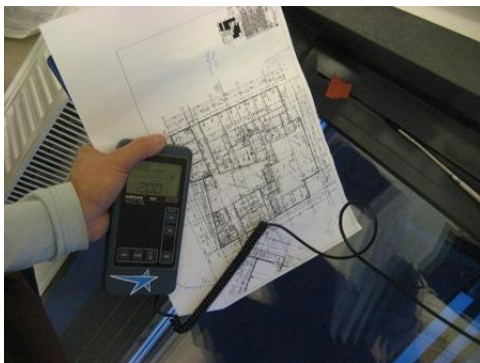
KUVA 12. Kerros 1/ mittauskohta 18,
virtausnopeus 2,00 m/s.
(Katso LIITE 3.)

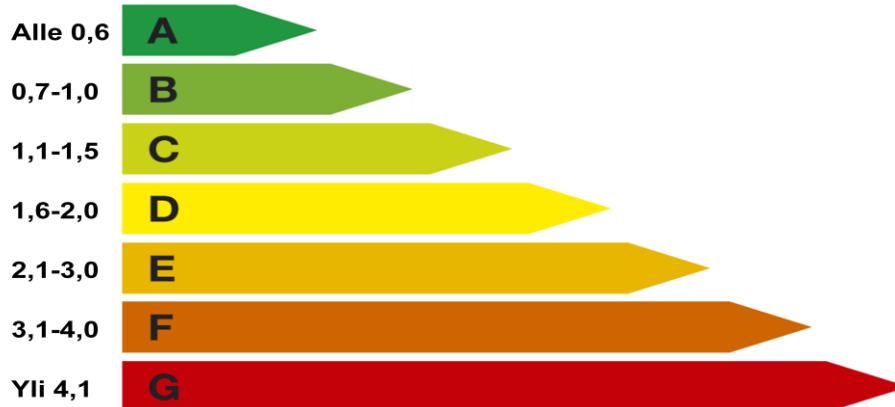
KUVA 2. Energialuokitukset suhteessa ilmanvuotolukuun.
