Paperitehtaan prosessi-ilmastointilaitteiston kuntokartoitus

Opinnäytetyö 2019

Process air-conditioning equipment condition survey of paper mill,

Bachelor's Thesis 2019

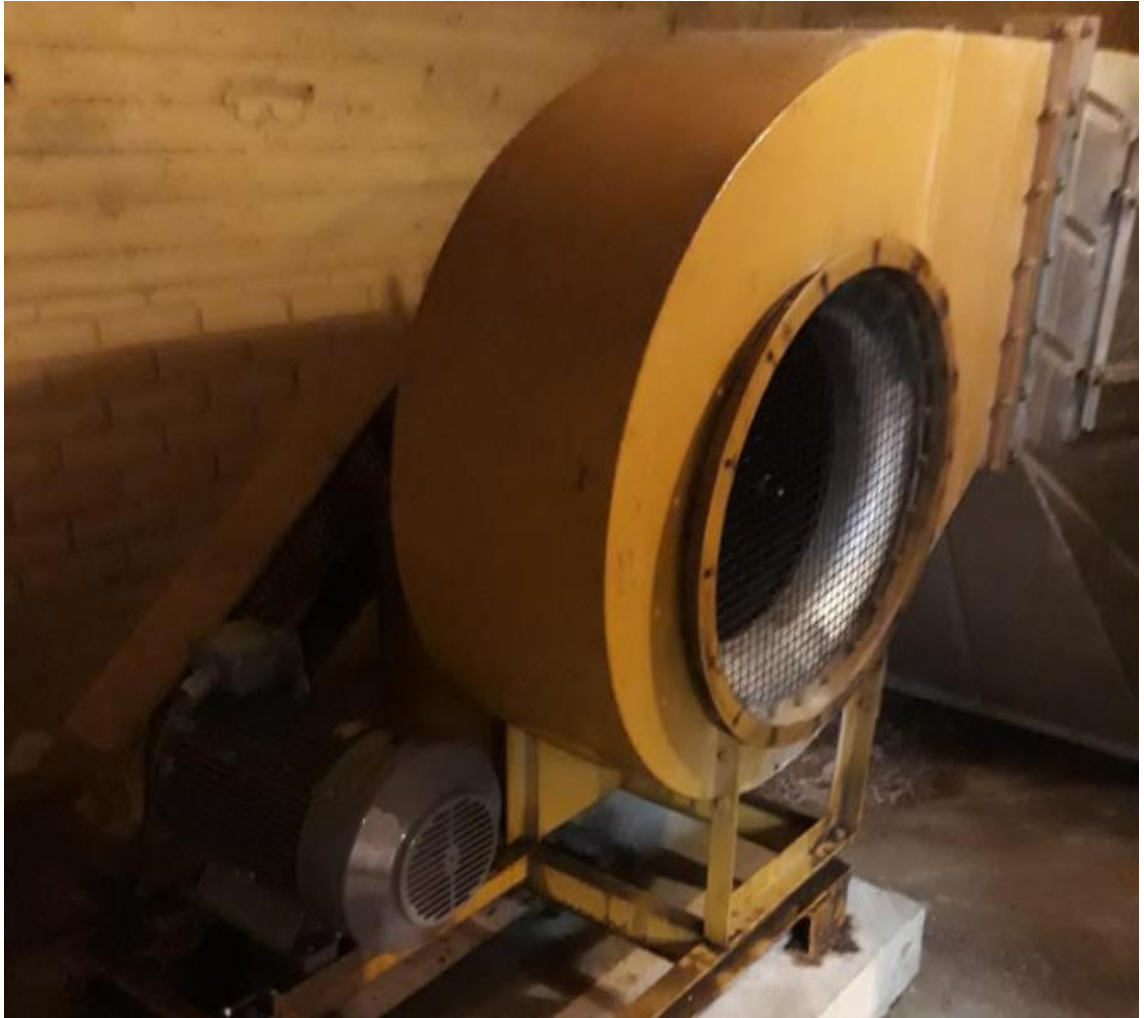
Kuva 2. Hiomon pääkytkinlaitoksen sähkötilan kiertoilmapuhallin 2134 6671

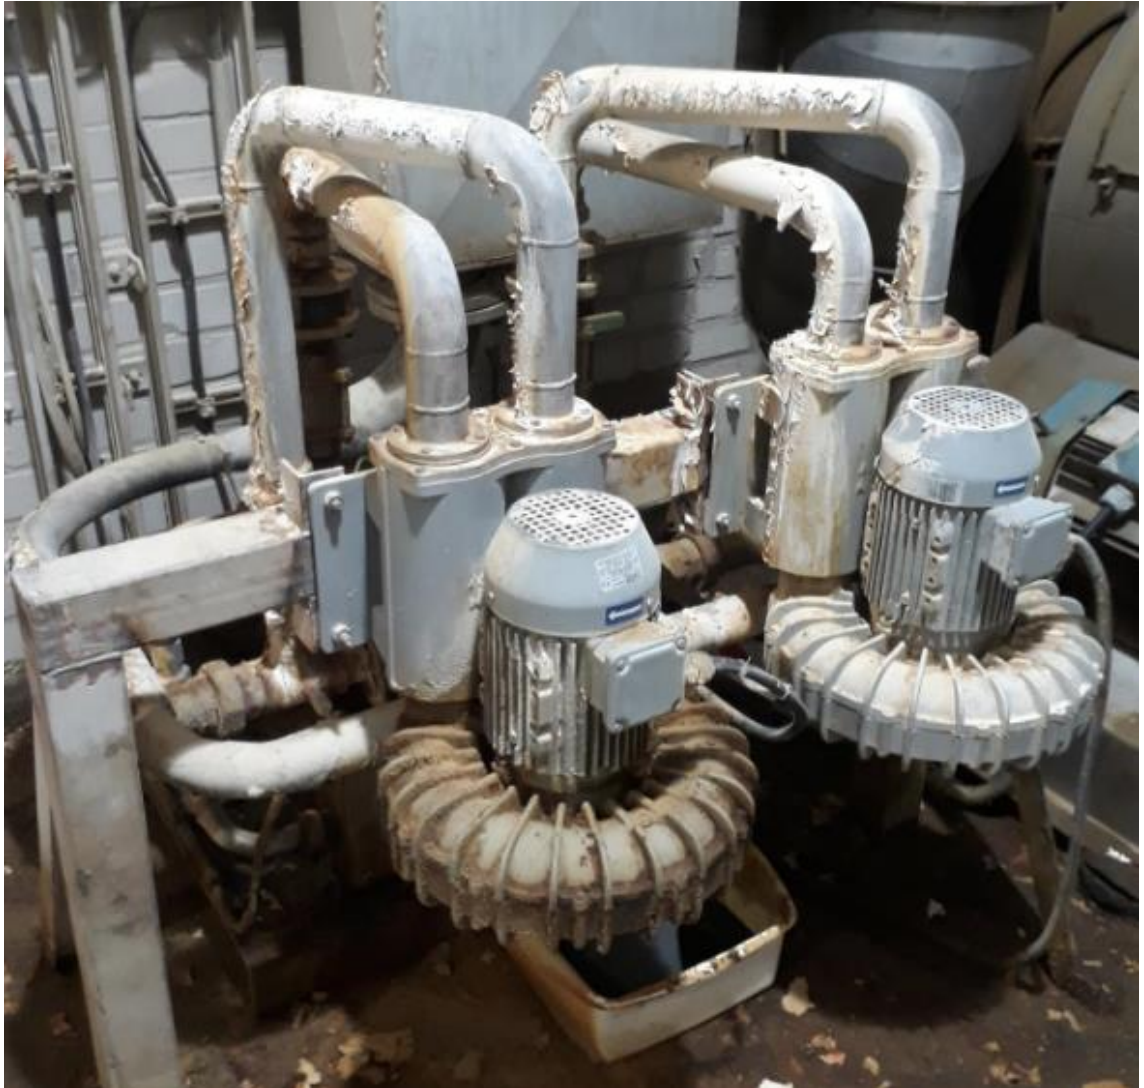
Viiraosan jälkeen tulee puristinosa. Puristinosa on 3-puristimen NipcoFlex-tela, jonka tehtävänä on pienentää läpi kulkevan paperiradan kosteuspitoisuutta. NipcoFlex-tela on painekengällä kuormitettu polyuretaanisukka, joka pyörii keskitehlan vetämänä tukilistojen välissä, telassa pidetään painetta yllä puhaltimella (kuva 3). (UPM toimintakäsikirja 2019.) Jos puhallin ei olisi päällä, NipcoFlex-tela menettäisi muotonsa, ja näin ollen paperikoneella ei voisi ajaa. Kyseisen telan puhaltimelle on kuitenkin varapuhallin, jonka voi käynnistää ongelmien ilmetessä pääpuhaltimella. NipcoFlex-telalla on näiden puhaltimien lisäksi vedenkeruukourun puhallin, jonka tehtävänä on imeä hönkää pois alueelta. Keruukaukalon puhallin ei ole yhtä kriittinen ollessaan pois päältä. (Seppälä & Melanen 2019.)

Kuva 3. NipcoFlex-telan puhaltimet 7553 6512 ja 7553 6513

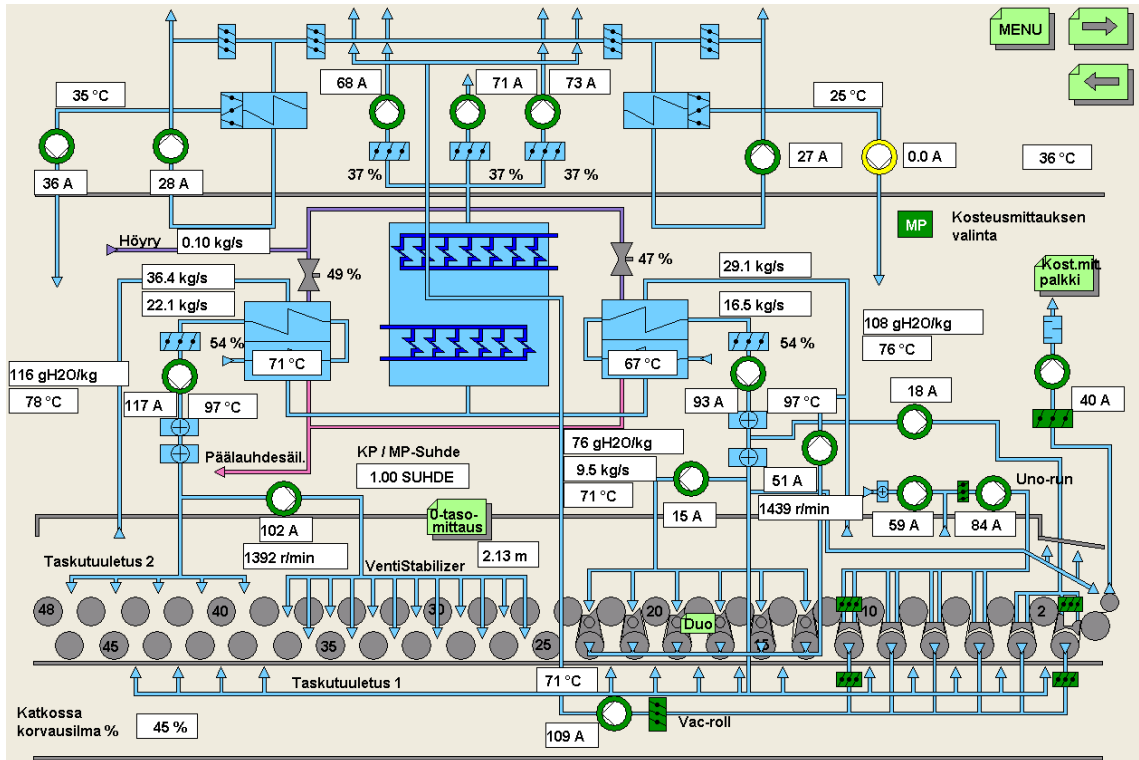
Koko kuivatusosan alueella ilmanvaihto on siis merkittävässä osassa ja kaikki puhaltimet vaikuttavat jollakin tapaa ajettavuuteen. (Seppälä & Melanen 2019.) Ohessa kuva Alcont-prosessinohjausjärjestelmästä (kuva 4), vaaleansiniset linjat tarkoittavat ilmakehän ja nuolet kertovat puhallussuunnasta, vihreät ja keltainen pallo ilmakehän keskellä ovat puhaltimia. Puhaltimien toimintaa ohjataan kyseisestä järjestelmästä ja järjestelmän prosessikuvasta näkee selvästi mihin kuivatusosan alueeseen mikäkin puhallin vaikuttaa.

Kuva 4, Kuivatusosan ilmastointi prosessinohjausjärjestelmässä (Alcont 2019)

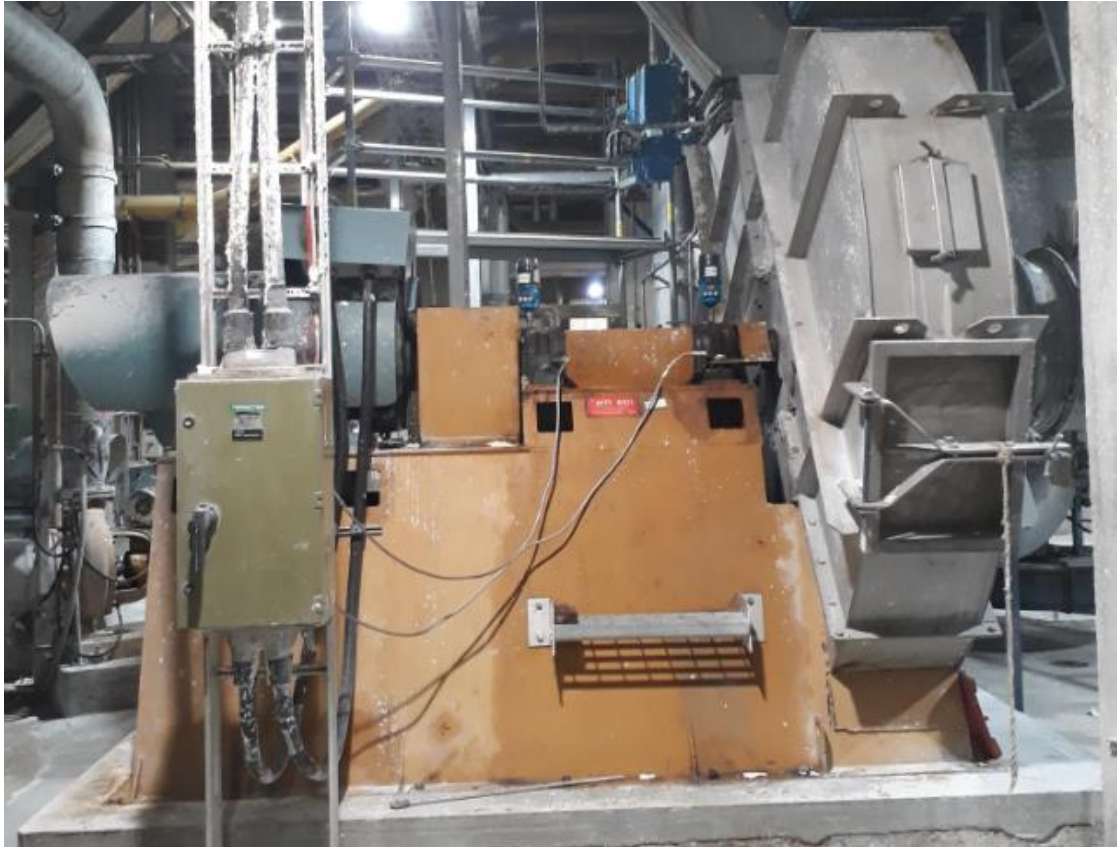
Paperinpäällystyskone 1:llä on kaksi pulpparia, päällystyskoneen pulpperi sekä reunanauhapulpperi. Päällystyskoneen pulpperilla on poistopuhallin, jonka tehtävänä on poistaa hönkää pulpperista puristinosan ja kalanterin pulpperin poistopuhaltimien tavoin. Reunanauhapulpperi pulperoi päällystyskone 1:n, pituusleikkuri 1:n, uudelleenrullain 1:n, välirullain 4:n sekä välirullain 1:n paperista jäävää reunanauhaa, tämän pulpperin puhaltimet ovat tyhjöpuhaltimia (kuva 5). Tyhjöpuhaltimien tarkoituksena on tuottaa alipainetta, jonka avulla reunanauha imeytyy reunanauhapulpperiin. (UPM toimintakäsikirja 2019.) Puhaltimen ollessa pois käytöstä ei reunanauhapulpperia voida käyttää, jolloin edellämainitut kohteet paperitehaalta ovat pois käytöstä, puhaltimella on siis suuri merkitys tuotannolle.

Kuva 5, Reunanauhapulperin tyhjöpuhallin 8171 6511
