# KODINKONEMYYMÄLÄN SÄHKÖN LAADUN ANALYSOINTI

Sähkötekniikan koulutusohjelma

# **ENERGY ANALYSIS OF POWER CONSUMED BY DOMESTIC APPLIANCE STORE**

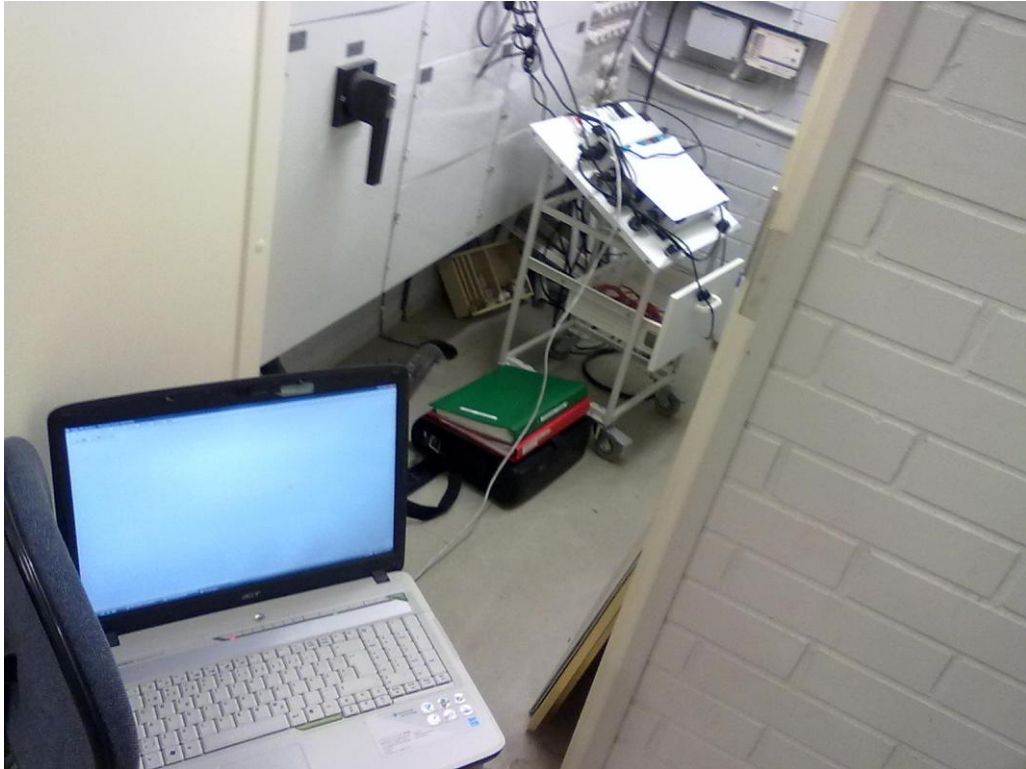
Kuva 1 Mittausjärjestelyt. Mittalaitteen asetukset määriteltiin paikan päällä kannettavan tietokoneen avulla, käyttämällä PQ-Analyze tietokoneohjelmaa.

Tässä työssä asetettiin Topas-1000 energia-analysaattori mittaamaan kiinteistöön syötettyä sähkötehoa. Mittarin virtapihdit asetettiin kuvan 2 osoittamalla tavalla jokaisen keskuksen tulevan vaihejohtimen ympärille sekä nollajohtimen ympärille, virtatiedon tallentamista varten. Jännitetieto mittariin saatiin keskuksessa olleesta kolmivaihepistorasiasta. Jännitemittapäät asetettiin kaikkiin kolmeen vaiheeseen sekä nollajohtimeen, vertailupisteeksi otettiin suojamaa, kuten kuvasta 3 ja kuvasta 4 voidaan havaita. Kun mittapäät kytketty varmistettiin kannettavan tietokoneen ja mittalaitteen käyttämistä varten tarkoitetun ohjelmiston avulla, että mittapäät oli kytketty oikein ja kunnollisesti keskuksen. Kuten kuvasta 1 voidaan havaita, kannettava tietokone oli siis paikan päällä apuvälineenä mittalaitteen kytkemisessä.

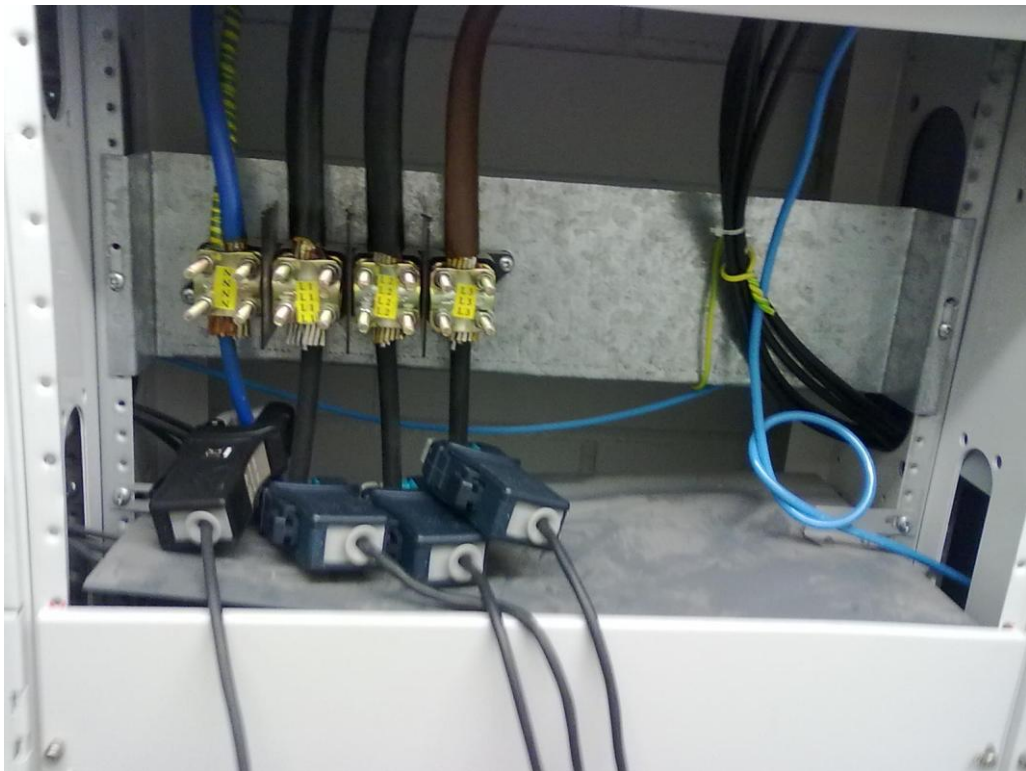
Kuva 2 Virtapihdit asetettiin jokaisen vaiheen ja nollajohtimen ympärille.

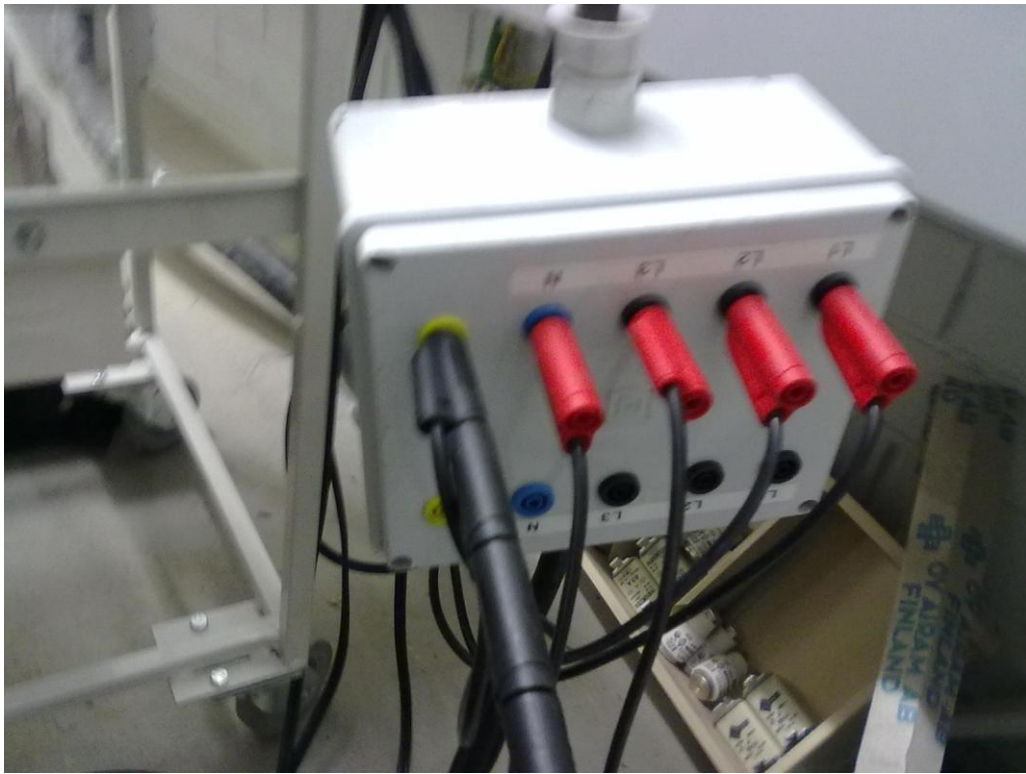
Kuva 3 Jännitetieto otetaan jokaiselta vaiheelta ja nollajohdolta, vertailupisteeksi otettiin suojamaa.

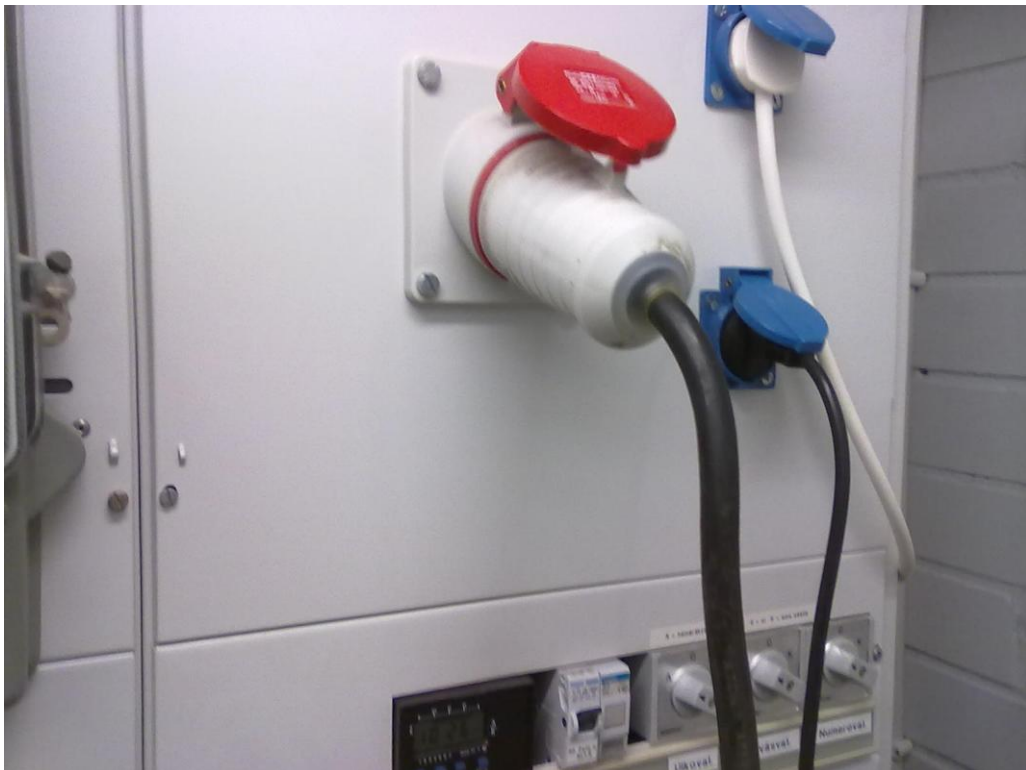
Kuva 4 Jännitemittapäihin yhdistetty pistotulppa on kytketty keskuksessa sijaitsevaan kolmivaihepistorasiaan. Mittalaitteen tehonsyöttö tulee sen vieressä olevasta yksivaiheisesta pistorasiasta.

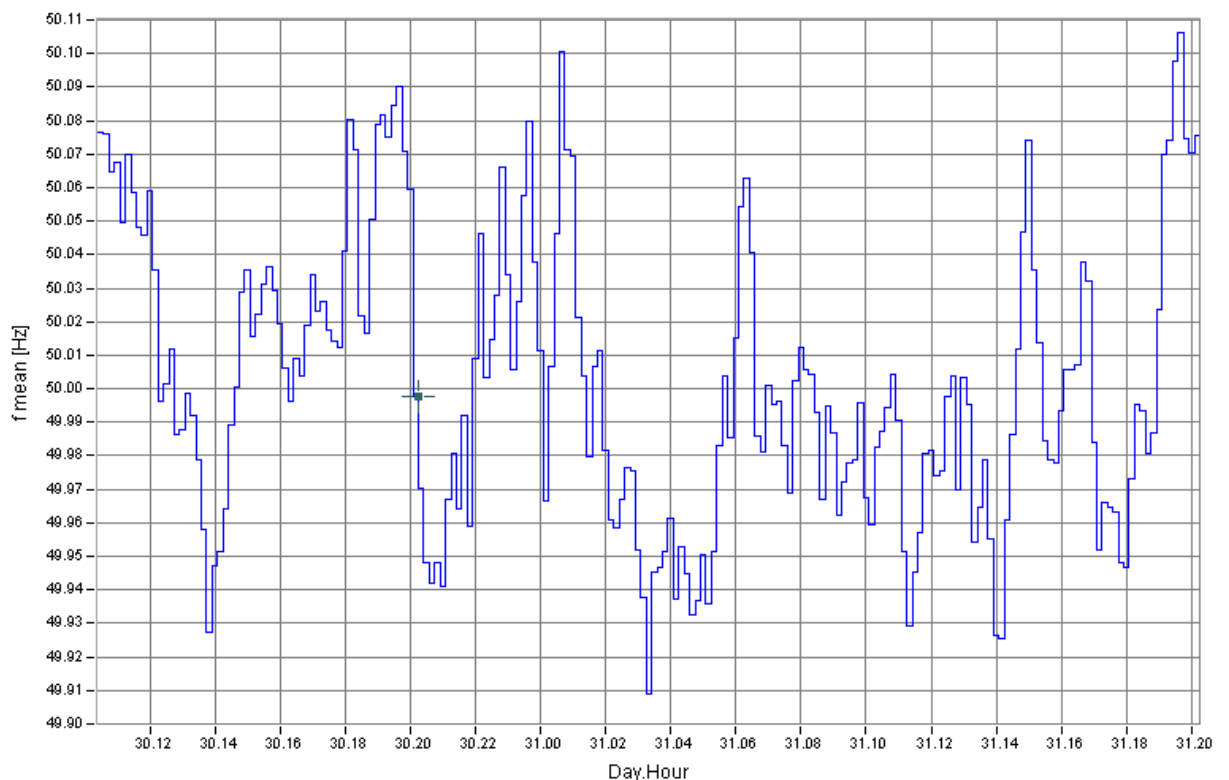
Kuva 7 Taajuuden vaihteluita kuvaava aikajana, koko mittausjakson ajalta. Skaala kuvaajassa on 49,90-50,11 Hz.

Kun mittaustuloksista otetaan tarkasteltavaksi taajuuden muutoksia kuvaava aikajana, voidaan todeta taajuuden vaihtelun olleen koko jakson ajan välillä 49,90 Hz – 50,11Hz. Kuvasta 7 voidaan tarkastella taajuuden vaihtelua mittausjakson aikana. Taajuusvaihtelun ollessa kyseisellä välillä täyttää jakelujännitteen laatu taajuuden osalta erittäin hyvin standardin SFS-EN 50160 asettaman määritelmän.

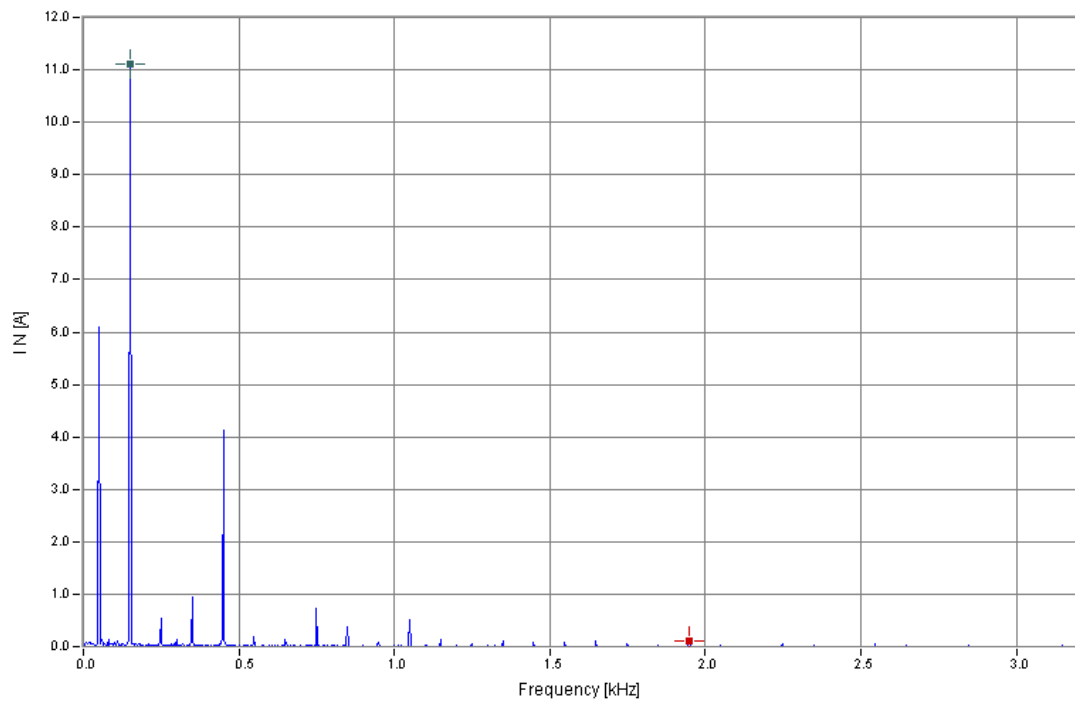
Kuva 9 Nollajohdon virrat eri taajuuksilla. Kuvasta voidaan huomata, että kolmannen yliaallon 150 Hz virta on nollajohdossa amplitudiltaan suurempi kuin käyttötaajuinen 50 Hz virta.

Kun verrataan laskettua nollajohdon virtaa kuvan 11 samalla ajan hetkellä, eli 30.03 kello 14 osoittamaan nollajohtimen virtaan huomataan, että arvot kuitenkin poikkeavat toisistaan. Kuvan 11 osoittama arvo kyseisen hetken nollajohdon virralle on 13,86 ampeeria. Ilmiötä selittää esimerkiksi se, että myös yliaallot kuormittavat nollajohdinta, etenkin kolmannella yliaallolla on varsin suuri merkitys. Vaihejohdinten yliaaltokuormat summautuvat nollajohtimeen, samalla tavalla kuin virtaepäsymmetriakin. Kun tarkastellaan kuvaa 9, voidaan todeta, että nollajohtimen 150Hz taajuinen virta tässä tapauksessa on suurempi kuin 50Hz taajuinen virta. [1]

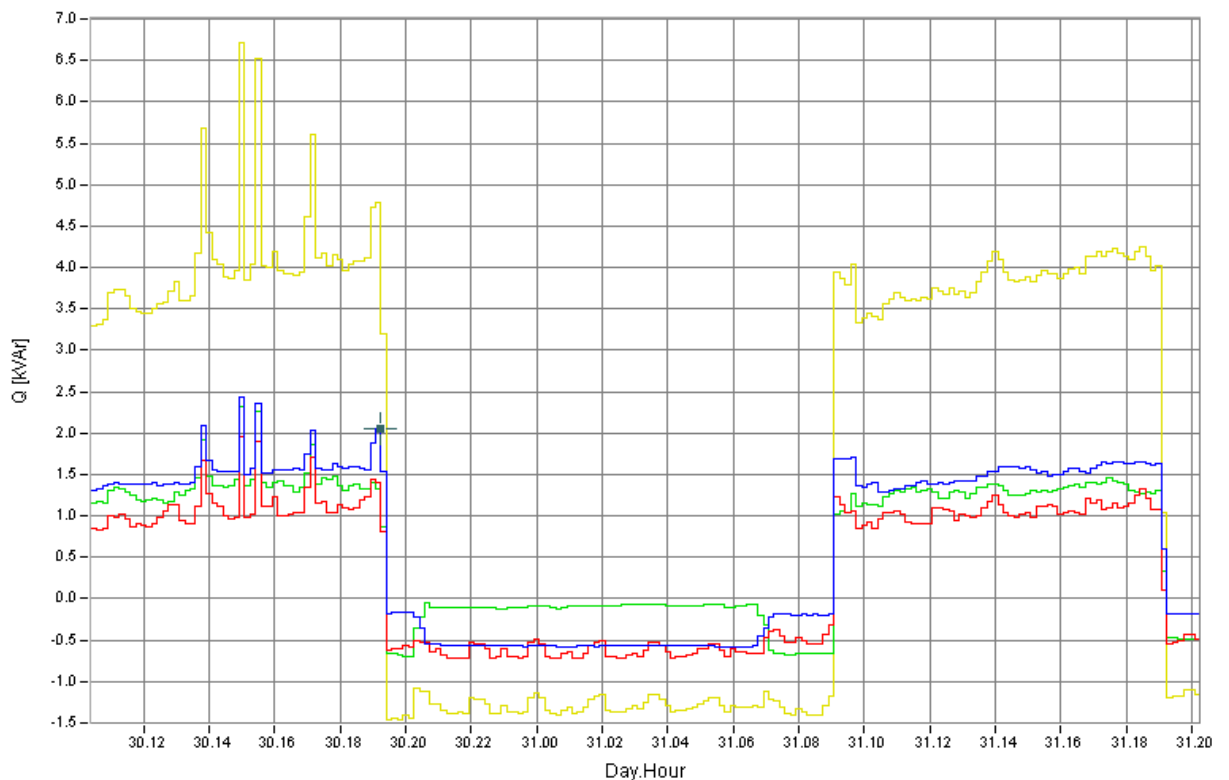
Kuva 15 Loistehon kulutus on melko vähäistä ja osan ajasta laitteisto myös tuottaa hieman loistehoa. Keltainen viiva kuvaajassa kertoo kokonaisloistehon kulutuksen. Sininen väri merkitsee vaihetta yksi, punainen väri vaihetta kaksi ja vihreä väri vaihetta kolme.
