Dekantterilingon käyttövarmuuden parantaminen

Kone- ja tuotantotekniikan opinnäytetyö
Kone- ja tuotantotekniikka
Insinööri (AMK)

Kemi 2012

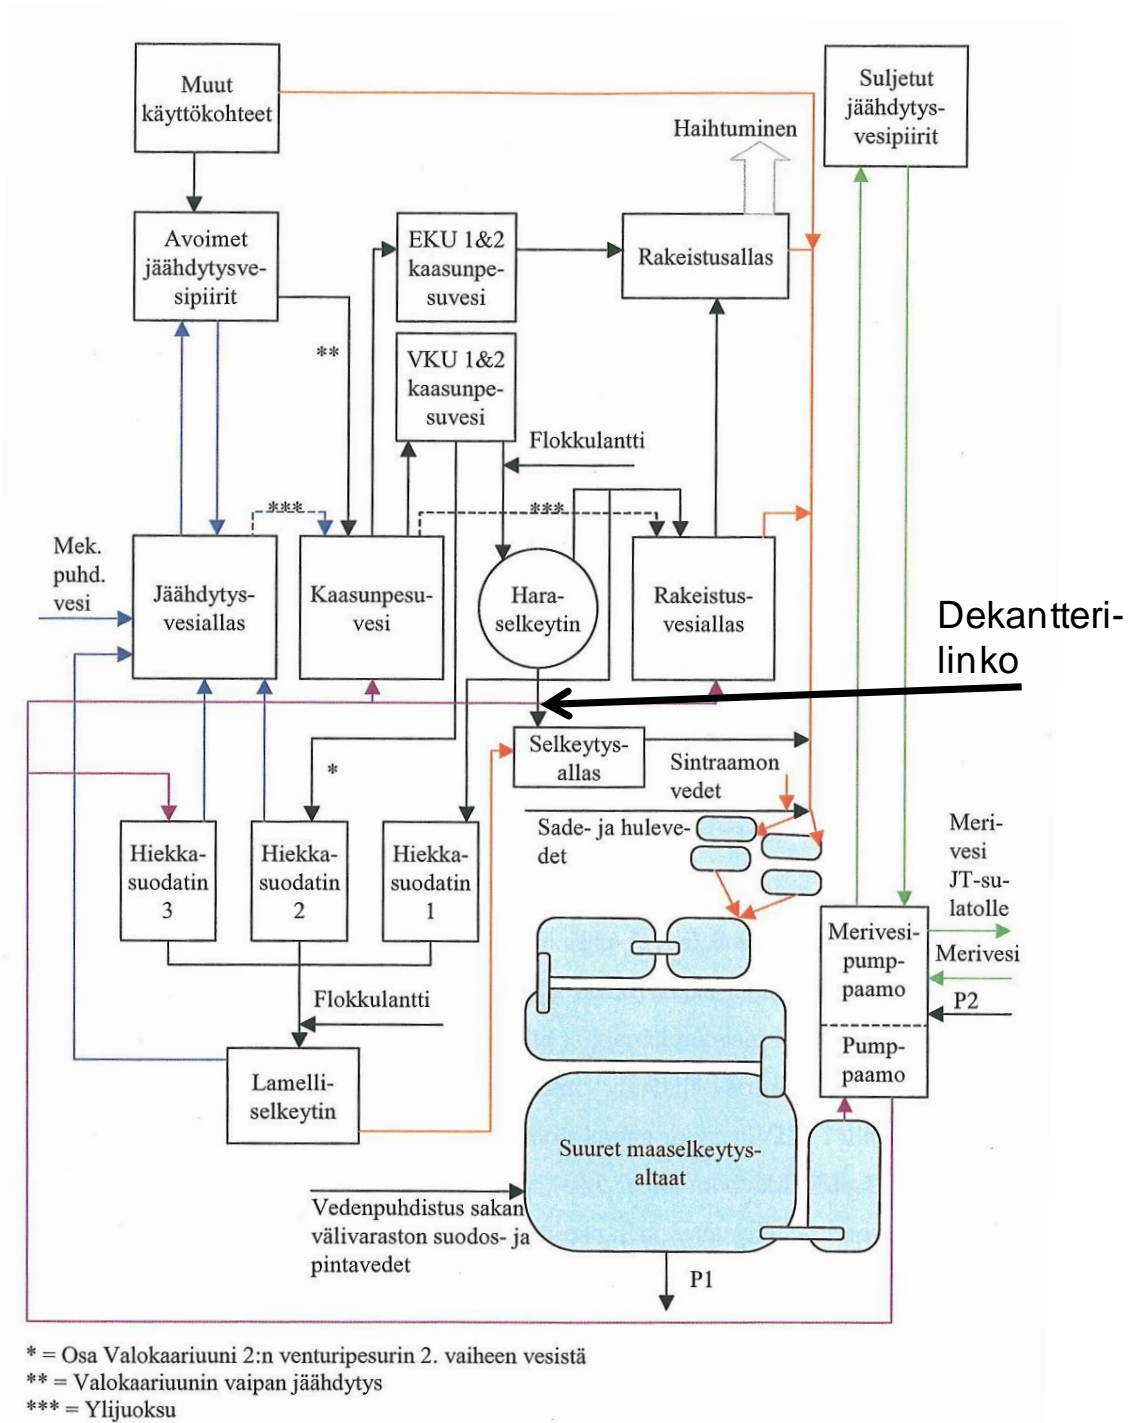
Kuvassa 2 esitetään FeCr-tehtaan sulaton vesikierrot, johon on merkitty erikseen dekanterilingon paikka. Dekanterilingon tehtävänä on puhdistaa Valokaariuunien savukaasujen pesuvesiä. Sille johdetaan VKU1:n ja osa VKU2:n savukaasujenpesuvedestä haraselkeyttimen kautta. Dekanterilingolla puhdistettu vesi johdetaan maaselkeytysaltaalle.

Kuva 2. FeCr-tehtaan sulaton vesikierrat /7/

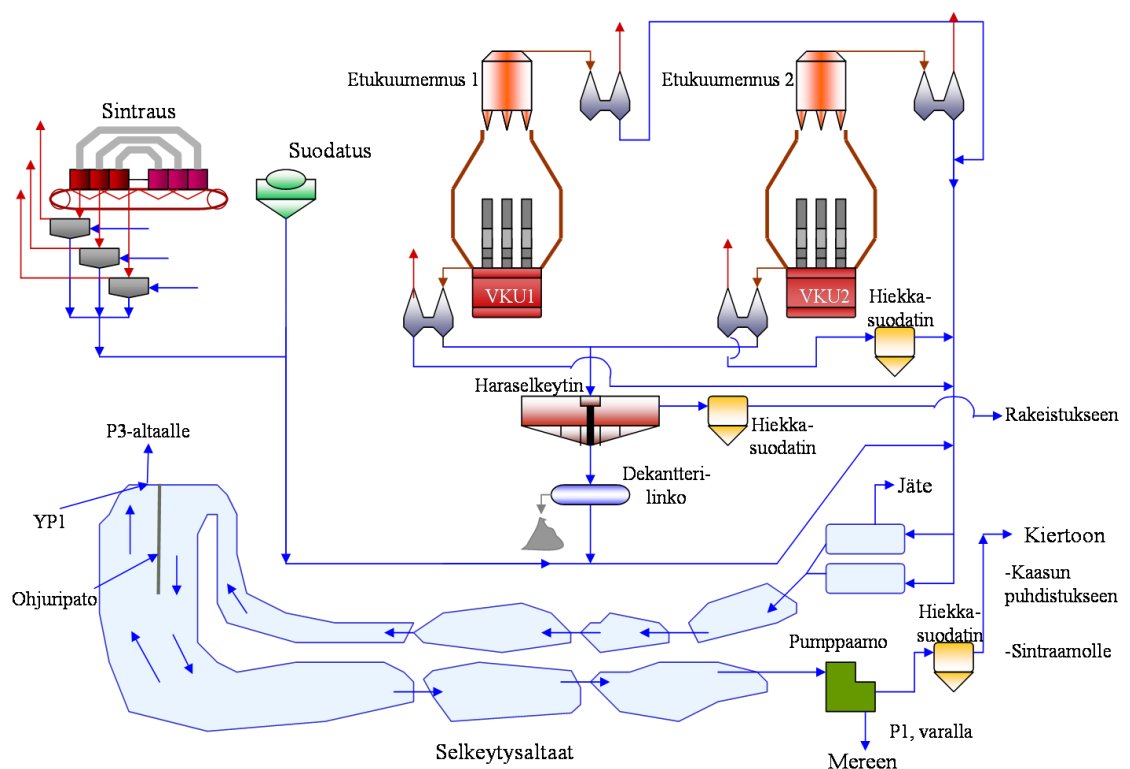
Valokaariuunien savukaasunpesun ensimmäisen vaiheen vedet johdetaan haraselkeyttiin. Kiintoaineen erottamisen parantamiseksi sekaan lisätään flokkulanttia.

Selkeyttimen ylite, jossa on esimerkiksi syanidia, käytetään kuonan rakeistuksessa. Rakeistuksessa osa vedestä haihtuu ja suurin osa syanideistä hapettuu. Rakeistuksessa vesi johdetaan maaselkeytysaltaille. Kiintoaineen sisältävä haraselkeyttimen alite johdetaan dekantterilingon kautta pienille maaselkeytysaltaille ja sieltä edelleen suurille maaselkeytysaltaille. Puhdistunut vesi otetaan uudelleen kiertoon ja vain osa vedestä menee jätevetenä mereen. Kuvasta 3 nähdään valokaariuunien savukaasunpesuvesien kierto./7/, /11/

Kuva 3. Kaasunpesuvesien käsittely

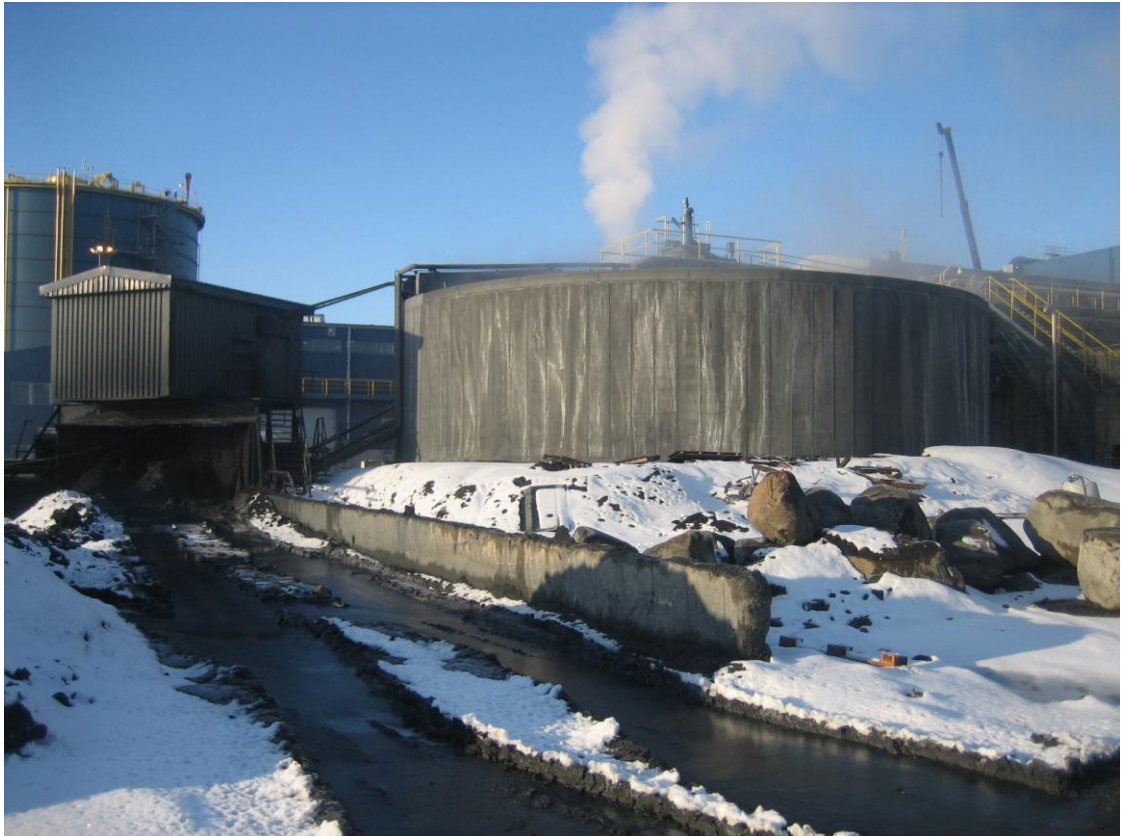
Haraselkeytin on avoin allas, mihin johdetaan savukaasujenpesuvesi. Dekanterilinko sijaitsee haraselkeyttimen vieressä olevassa kopissa. Haraselkeytin ja dekanterilingon koppi näkyvät kuvassa 4. Dekanterilinko on siis säältä suojassa.

Kuva 4. Haraselkeytinallas ja koppi, jossa dekanterilinko sijaitsee.

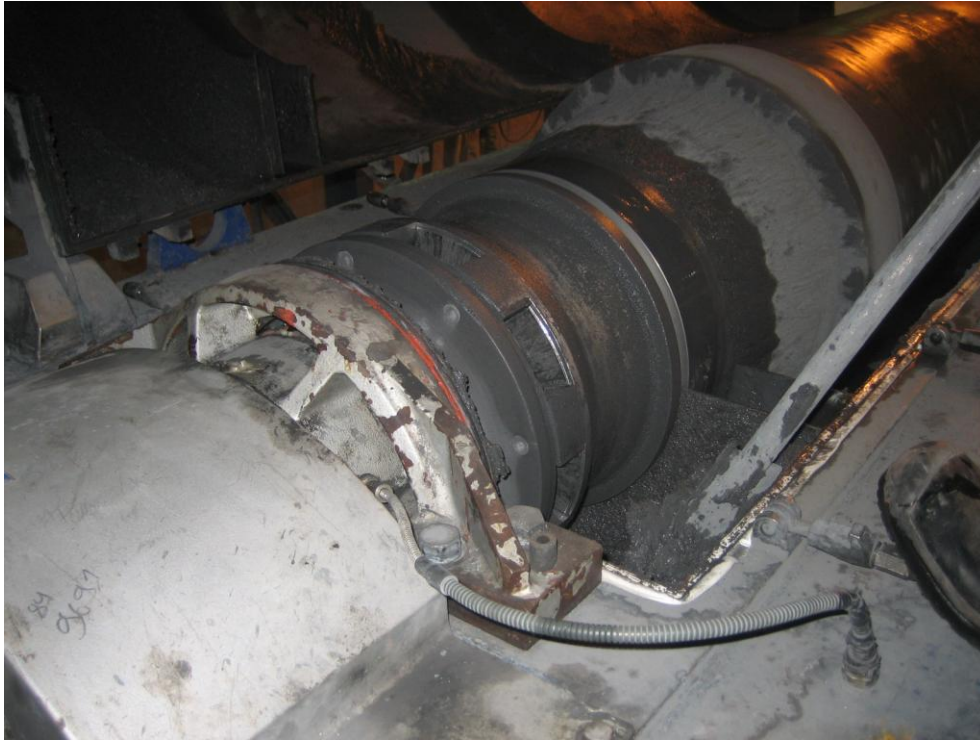
Dekanterilingon purkupäässä kiintoaineen poistumista varten olevia reikiä on useita, kuten kuvassa 7 näkyy. Dekanterilingon pyöriessä hieman alle 3000 r/min kiintoaine sinkoutuu

ympäriinsä. Osa kiintoaineesta putoaa suoraan alas ja osa tarttuu dekanterilingon kanteen, josta se myöhemmin putoaa alas, joko itsestään tai purkupään huuhtelujärjestelmällä huuhtelemalla.

Kuva 7. Dekanterilingon kiintoaineen purkupää kansi avattuna.

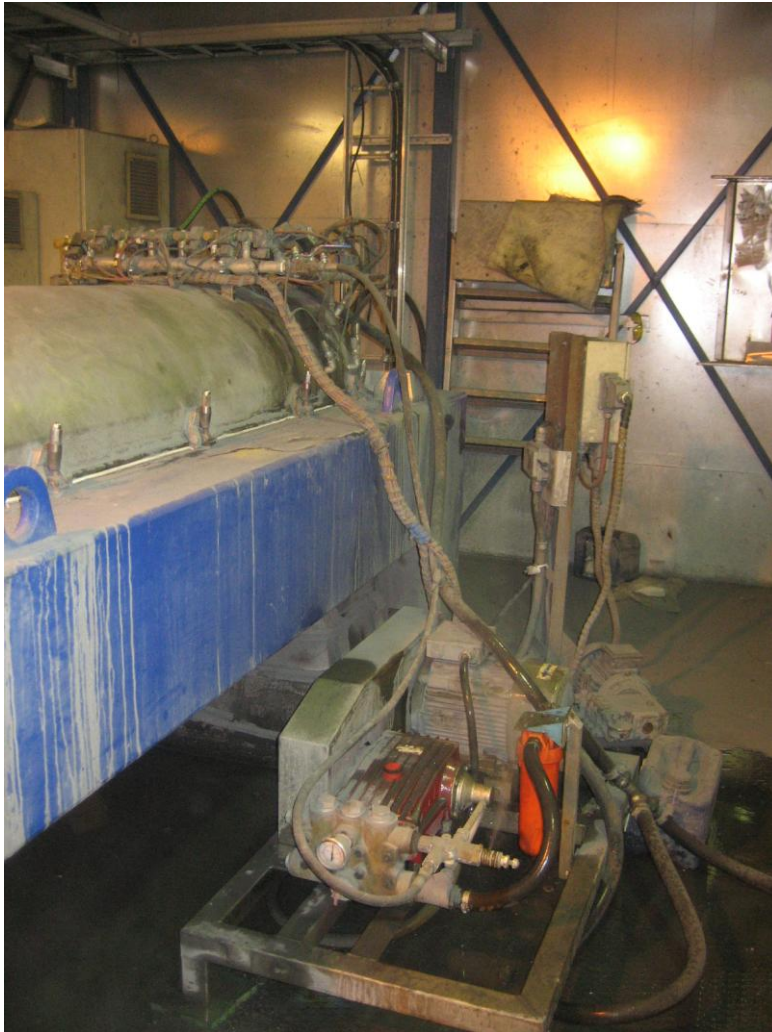
Dekanterilingon heittäessä kiintoainetta purkupäästä osa kiintoaineesta tarttuu purkupään ulkoseinämiin. Mikäli näitä kiintoaine jäämiä ei poisteta dekanterilingon purkupäästä, niin sitä alkaa kertyä niin paljon, että se lopulta tukkii koko purkupään. Huuhtelujärjestelmän tehtävä on pestä purkupäähän tarttuvaa kiintoainetta pois, jotta ikäviltä purkupään tukkeutumiselta vältyttäisiin. Huuhtelujärjestelmä nähdään kuvassa 9. Kuvassa näkyy edessä huuhtelujärjestelmän korkeapaineysikkö. Dekanterilingon päällä näkyy huuhtelujärjestelmän ohjausventtiilit. Huuhtelujärjestelmä pesee purkupään automaattisesti määräajoin.

Kuva 9. Purkupään huuhtelujärjestelmä.

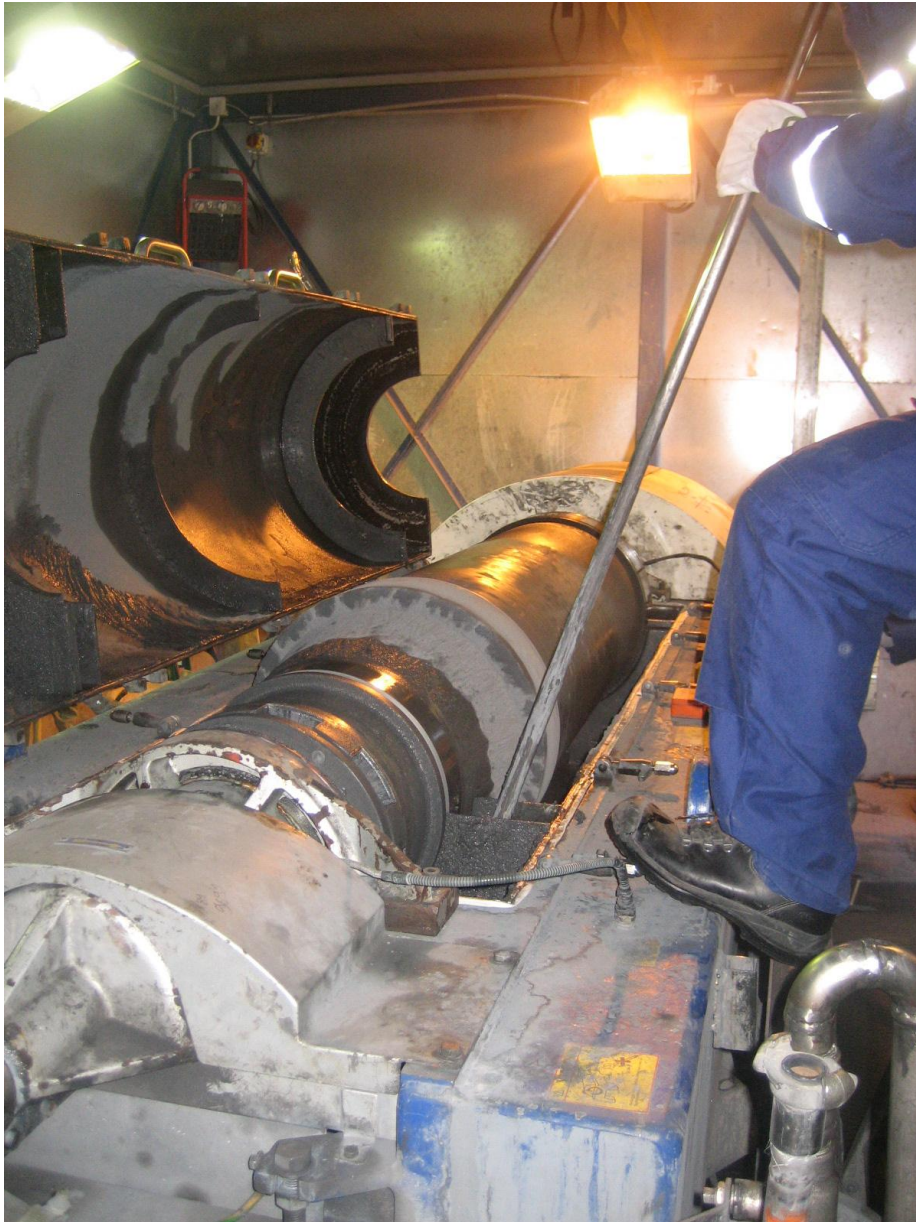
Huoltotarkastus suoritetaan kerran viikossa. Huollon ajaksi dekanterilinko pysäytetään ja sen ajan liete ohjataan dekanterilingon ohi selkeytysaltaille. Huollossa tarkastetaan silmämääräisesti dekanterilingon kunto ja tarvittaessa dekanterilinko puhdistetaan sisältä. Huollon yhteydessä kaikki laakerit rasvataan. Kuvassa 10 dekanterilingon purkupäätä puhdistetaan mekaanisesti.

Kuva 10. Dekanterilingon huolto.

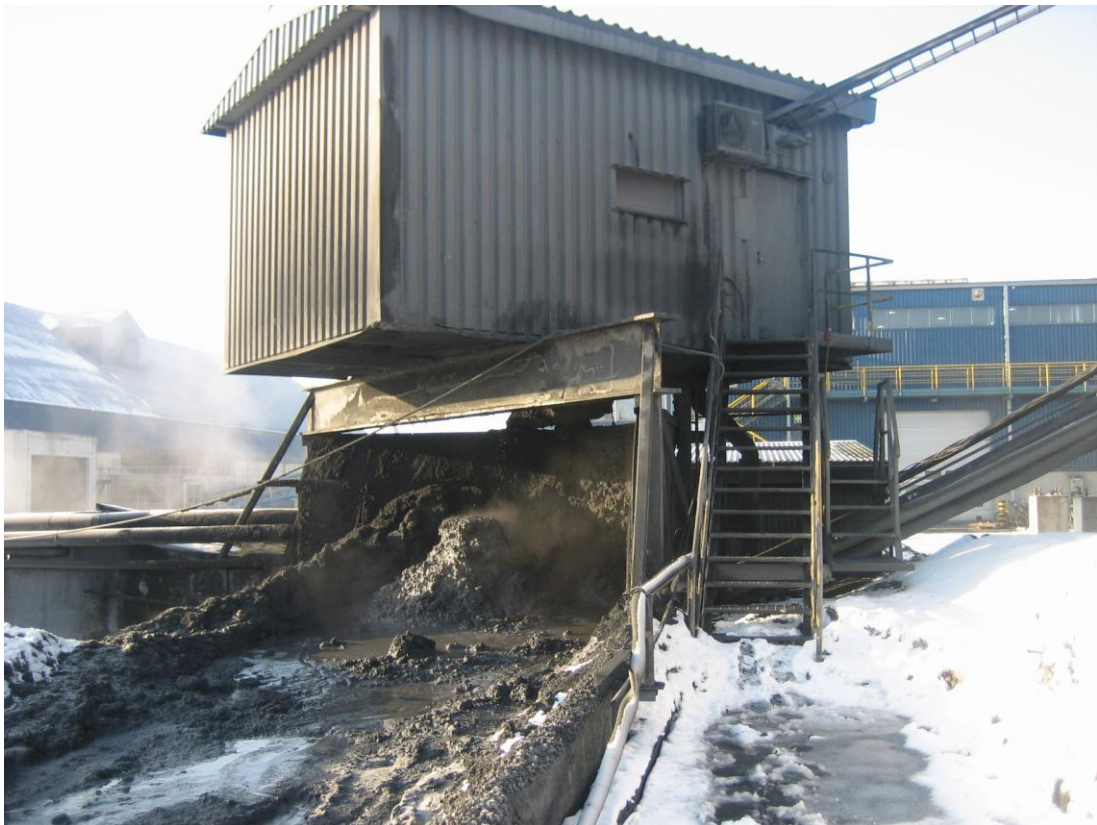
Dekanterilingo pudottaa kiintoaineen kopin alle, joka näkyy kuvassa 11. Kiintoaine on ulkonäöltään tavallisen saven näköistä tavaraa. Pudottuaan lingolta se alkaa kerääntyä kasaksi, jonka pyöräkuormaaja käy tarvittaessa siirtämässä pois. Savukaasujenpesuvedestä erotettua kiintoainetta tulee vuorokaudessa n. 16t. Dekanterilingolla erotettu kiintoaine on tällä hetkellä jätettä, mutta sille etsitään kokoajan käyttökohteita, jotta sitä voitaisiin hyödyntää johonkin. Sen käyttöä on kokeiltu esimerkiksi kaatopaikalla tiivistysmateriaalina, koska sen vedenläpäisy on todella vähäistä.

**Kuva 11. Dekanterilingo pudottaa kiintoaineen kopin alle.**

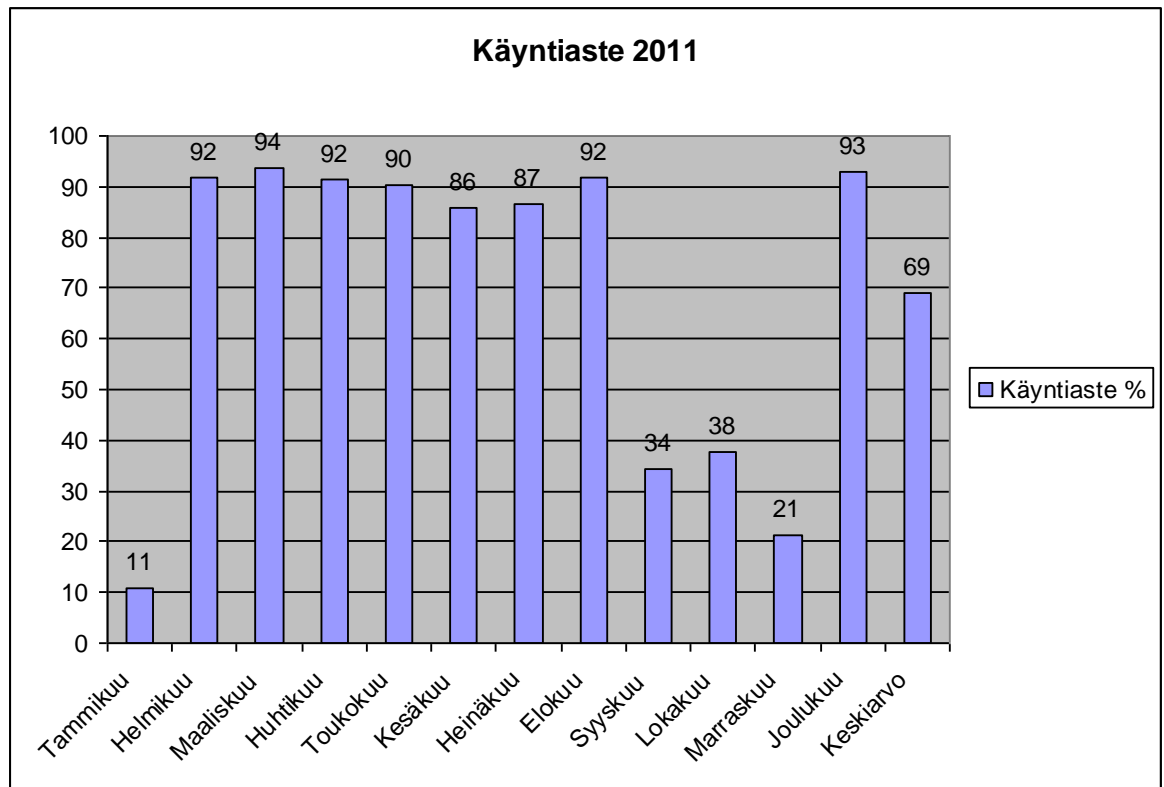
Seuraavaa käyntiastetta tarkasteltiin ajetun lietemäärän mukaan. Käyntiasteeseen tarkasteltiin historiatietoja vuoden 2011 ajalta viiden minuutin keskiarvoilla. Käyntiasteeseen otettiin mukaan vain sellaiset viiden minuutin ajanjaksot, jolloin dekanterilingon läpi oli ajettu lietettä yli 10 m³/h. Tämä käyntiaste on esitetty kuvassa 13.

Tältä pohjalta tarkasteltuna käyntiastetta voidaan todeta, että käyntiaste on lähes samanlainen kuin kierrosnopeuden pohjalta tarkasteltuna. Käyntiaste ei ole pudonnut kuin muutaman prosenttiyksikön verran.

Kuva 13. Dekanterilingon käyntiaste, kun lietettä ajettu yli 10 m³/h.

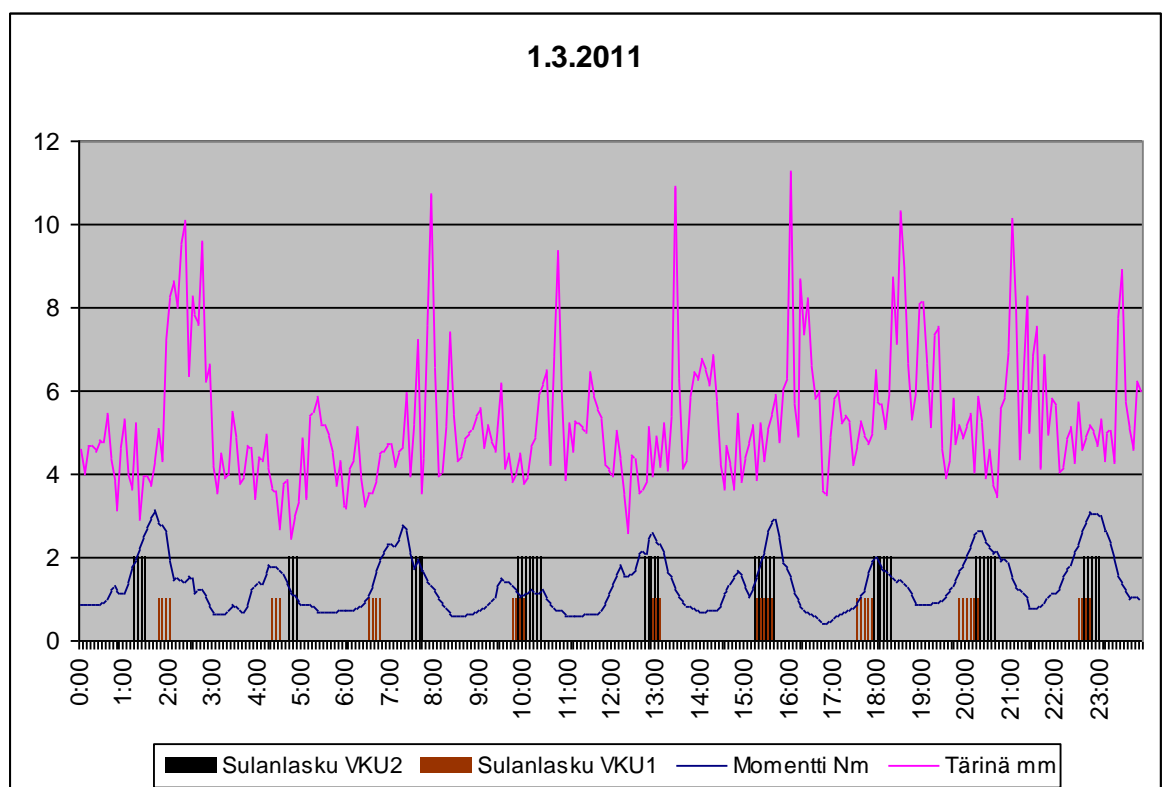
Ensimmäinen tarkasteluun valittu vuorokausi on 1.3.2011. Vuorokauden ajalta on tehty kuvaaja joka näkyy kuvassa 15. Kuvasta katsottuna nähdään, että momentti nousee ja laskee tasaisin väliajoin. Tärinässä tulee piikki aina, kun momentti on lähtenyt laskemaan. Momentti on lähtenyt nousemaan jo ennen sulanlaskun alkamista.

Kuva 15. Dekanterilingon tärinät ja momentit suhteessa sulanlaskuihin.

Kaikkien edellä nähtyjen vuorokausien perusteella voidaan todeta, että sulanlaskulla on merkittävä osuus dekanterilingon tärinöihin ja momentteihin. Momentti lähtee nousemaan ennen sulanlaskua. Momentin nousu ennen sen hetkistä sulanlaskun alkua tarkoittaa, että momentti on koholla edellisen sulanlaskun johdosta. Momentin saavutettua huippunsa, se lähtee laskeutumaan, kun momentti on laskeutunut riittävästi, tärinässä näkyy selvä piikki.

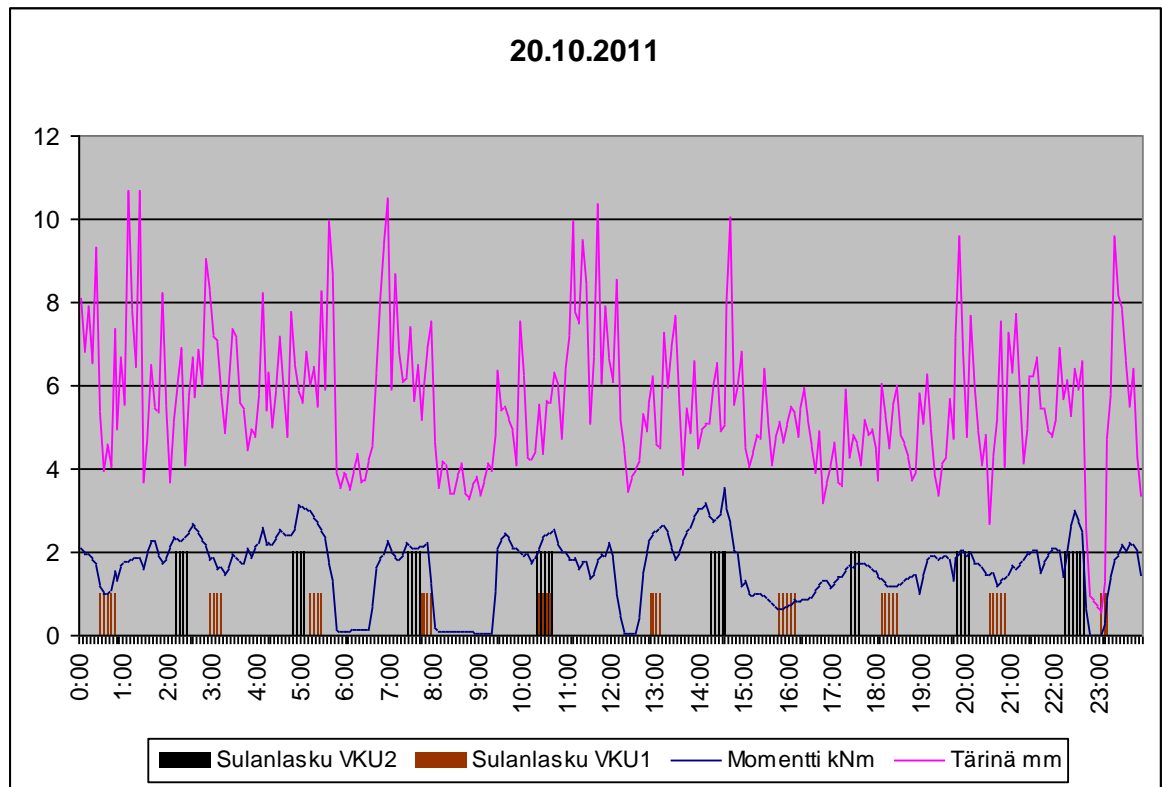
Työssä tarkasteltiin kolmannenkin vuorokauden osalta sulanlaskunvaikutusta tärinään ja momenttiin. Tarkasteltu vuorokausi oli 20.10.2011. Tästäkin vuorokaudesta tehtiin kuvaaja, joka näkyy kuvassa 17. Dekanterilinko on ollut huonossa kunnossa, koska se on saman vuorokauden aikana mennyt häiriötilaan neljä kertaa. dekanterilingossa on esiintynyt tärinää lähes kokoajan, mutta lähes kaikki suurimmat tärinäpiikit on tullut siinä vaiheessa, kun momentti on laskussa.

Kuva 17. Dekanterilingon tärinät ja momentit suhteessa sulanlaskuihin.

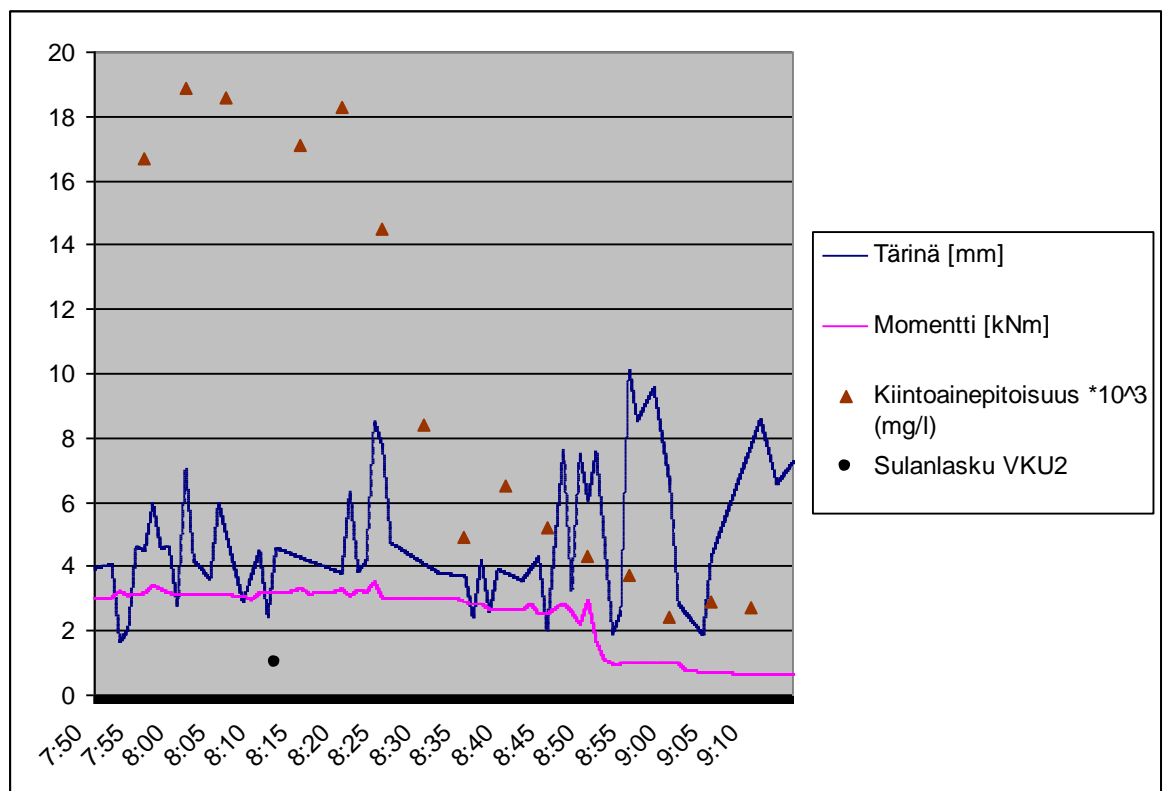
Näytteenotto päivien historiatiedoista tutkittiin dekanterilingon momentit ja värinat, joiden perusteella tehtiin kuvaajat, joihin laitettiin mukaan kiintoainepitoisuudet. Kuvasta 18 nähdään, että lietteen kiintoainepitoisuus on koholla ennen kuin sulanlasku VKU 2:lla on edes alkanut. Sulanlasku alkaa klo. 8:12. Eli kohonnut kiintoainepitoisuus on edellisestä sulanlaskusta, joka oli VKU1:llä klo. 6:36. Kiintoainepitoisuus alkoi selvästi laskea klo. 8:30, mutta lingon momenteissa se ei kuitenkaan näkynyt heti. Aikaa kului aina klo. 8:50 asti, ennen kuin momentti lähti jyrkkään laskuun. Vähän momentin laskun jälkeen värinäpiikki kasvoi suureksi.

Kuva 18. Tärinät ja momenttit, sekä kiintoainepitoisuudet 27.4.2012 klo. 7:55 – 9:20

Viiden minuutin välein otettu kiintoainepitoisuusmittaus oli liian tiheä, koska kiintoainepitoisuushuippu ei ehtinyt tulla toista kertaa dekanterilingolle. Niinpä tällä

mittauskerralla ei nähty millä aikaviiveellä kiintoainehuippu saapuu sulanlaskun jälkeen dekanterilingolle.

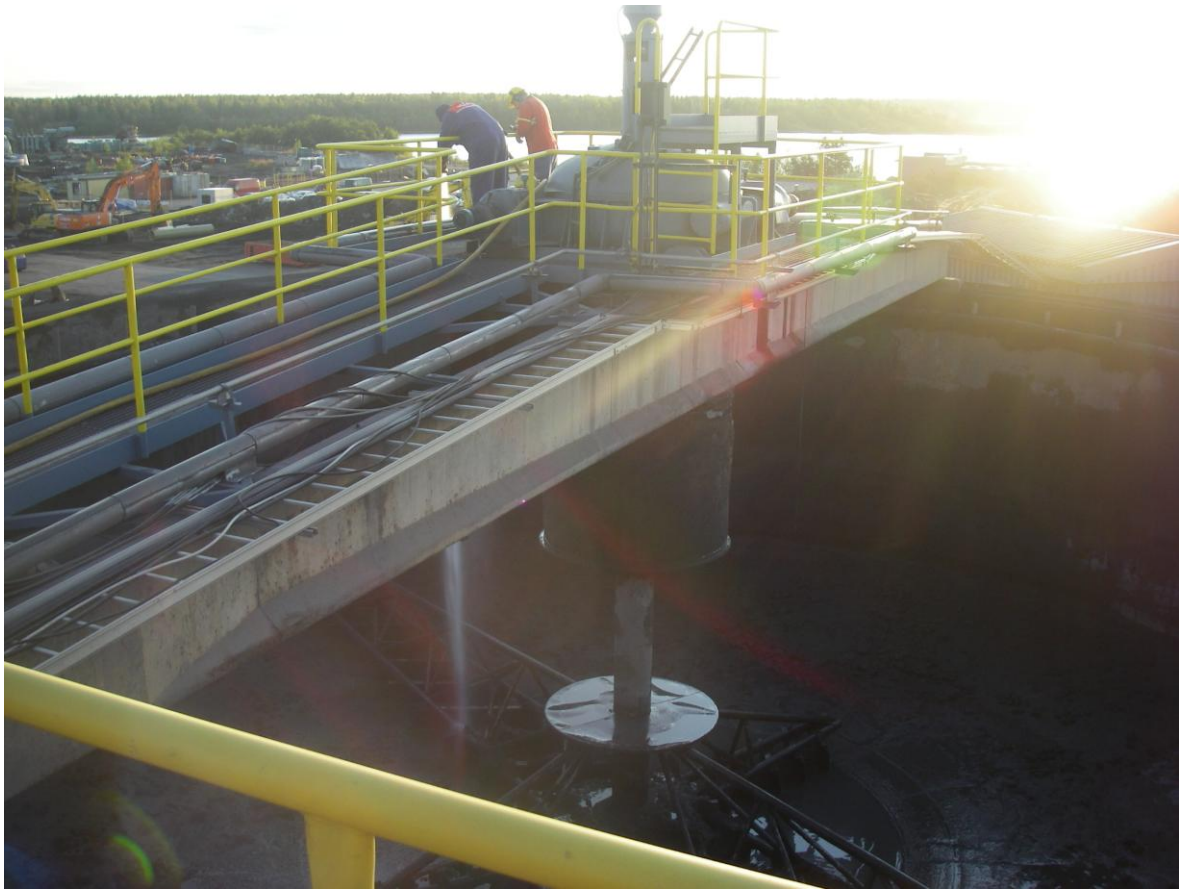
Kuvasta 21 nähdään haraselkeytinallas tyhjennettynä. Keskellä oleva pystyakseli on haraselkeyttimen haranakseli. Kartiolevy olisi tarkoitus asentaa tällä hetkellä akselissa näkyvän suoran levyn tilalle.

Kuva 21. Haraselkeytinallas tyhjennettynä (kuva: Henriikki Alahäivälä)

Kolmas ongelman ratkaisuehdotus on Prosessihenkilökunnan jo aikaisemmin ehdottama ratkaisu, jossa Haraselkeytinaltaan haraa pyörittävään akseliin kiinnitettäisiin iso kartion muotoinen levy. Kartiolevyllä olisi sellainen tarkoitus, että kiintoaine laskeutuisi kauemmas altaan pohjalla olevasta dekanterilingolle lähtevästä putkensuusta. Hara kuljettaisi pohjaa myöten kiintoainetta tasaisemmin lingonpumpulle. /1/
