# Mikrobivaurioituneiden rakenteiden tutkiminen

Rakenteesta otettava ilmanäyte tutkimusten apuna

Metropolia Ammattikorkeakoulu  
Insinööri YAMK  
Korjausrakentaminen ko  
Insinööriyö (YAMK)  
12.3.2013

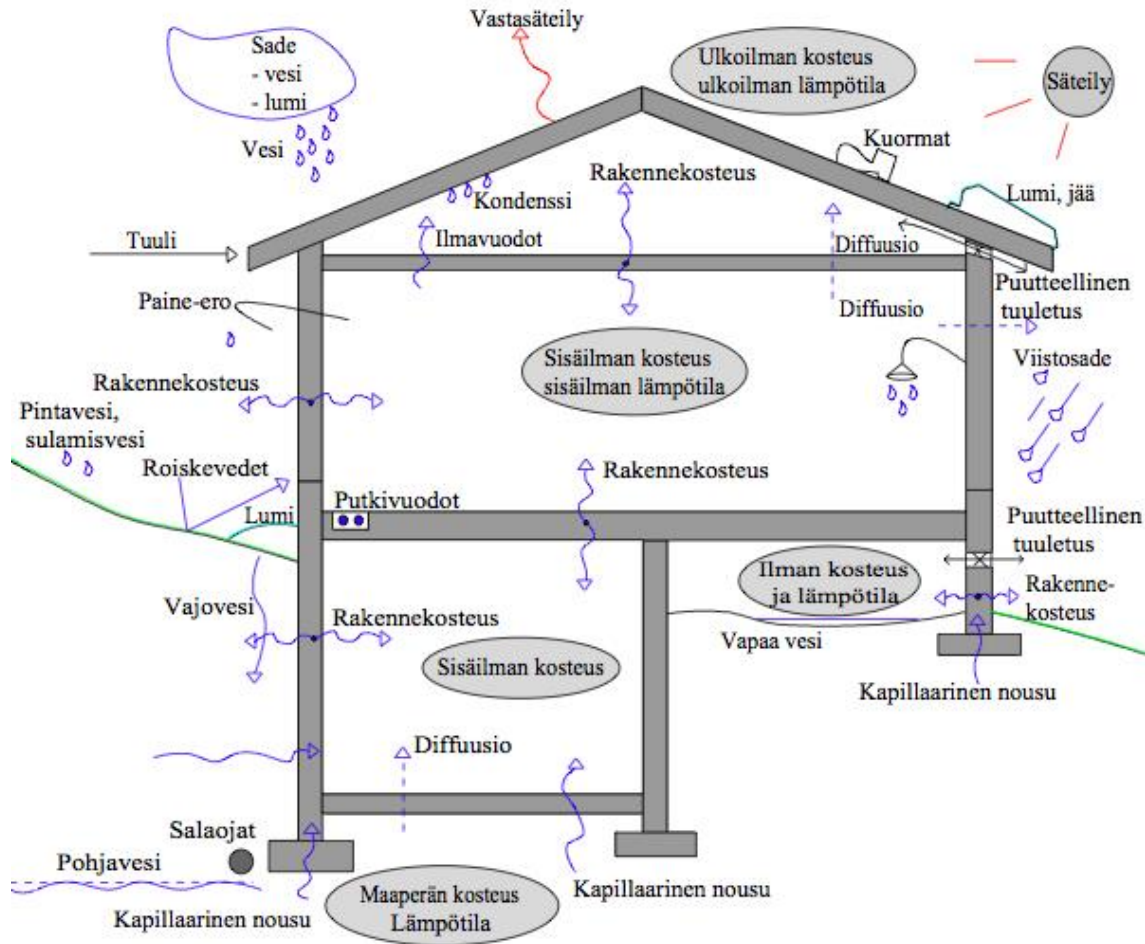
Kuva 2. Rakennuksen kosteuslähteet. Leivo, 1998.

Rakennusta rasittavat sade, sisä- ja ulkoilman kosteus sekä mahdollisesti rakennusai-  
kainen kosteus. Myös maaperän kosteus on iso rasitus alapohjarakenteille. Kuvassa 2 on esitetty eri kosteuslähteitä.

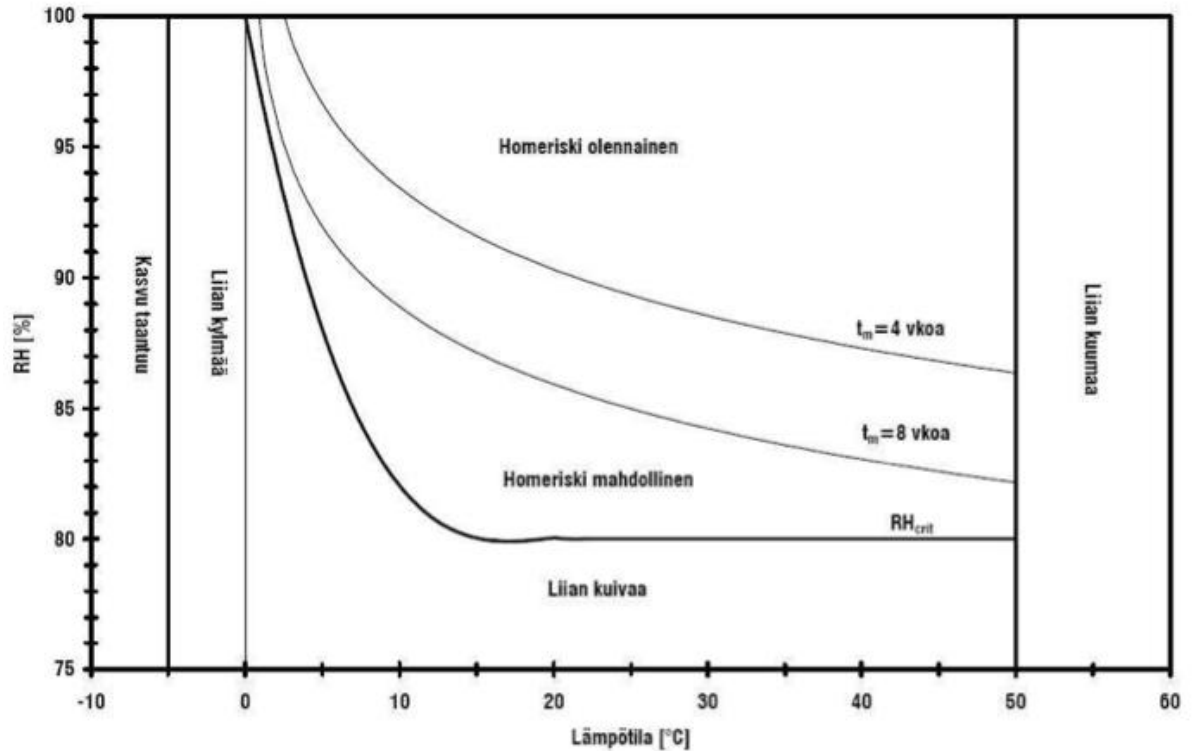
Kuva 4. Homeen kasvun riski. Leivo & Rantala 2002.

Bakteereja ja sieni-itiöitä on aina maaperässä, joten niitä esiintyy luonnostaan myös monissa materiaaleissa, kuten esimerkiksi hiekassa, betonissa ja tasoitteissa (Husman ym. 2002). Jotta mikrobit voivat kasvaa, ne tarvitsevat kosteutta, ravinteita ja sopivan lämpötilan. Kasvuedellytyksiltään monet mikrobit ovat vaatimattomia ja usein ainut rajoittava tekijä mikrobikasvulle on rakenteiden ja pintojen kosteus. Kun rakenteen tasopainokosteus ylittää 80 %, mikrobikasvu alkaa. (Asumisterveysopas, 2009.) Kuvassa 4 on esitetty homeen kasvun riski eri olosuhteissa.

Mitä alhaisempi on lämpötila, sitä korkeampi tulee olla suhteellisen kosteuden, jotta homekasvusto alkaa kasvamaan. Home ei kasva pakkasessa, eikä myöskään yli 50 asteen lämpötilassa. Homeen kasvu on herkimmillään kasvuvaiheessa ja pakkasen voi tappaa rihmaston (Kokko ym. 1999.)

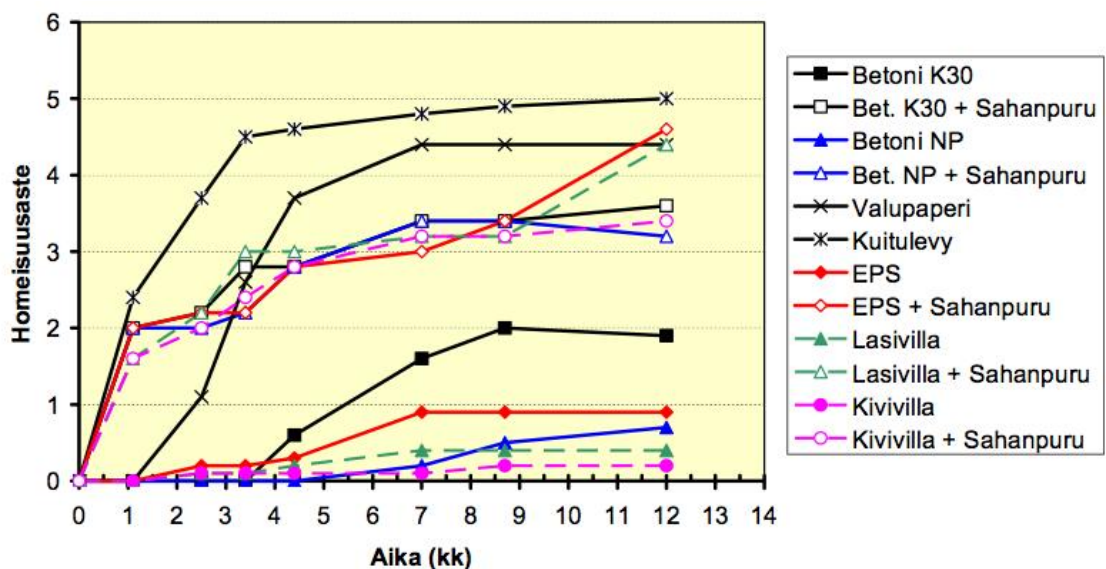
Kuva 5. Joidenkin materiaalien pintojen homehtuminen, 20 °C:n lämpötilassa ja 98–100 % suhteellisessa kosteudessa. Vinha, 2011.

Aiemmissa VTT:n tutkimuksissa oli saatu joidenkin materiaalien osalta homeindeksin kehittyminen, kuva 5.

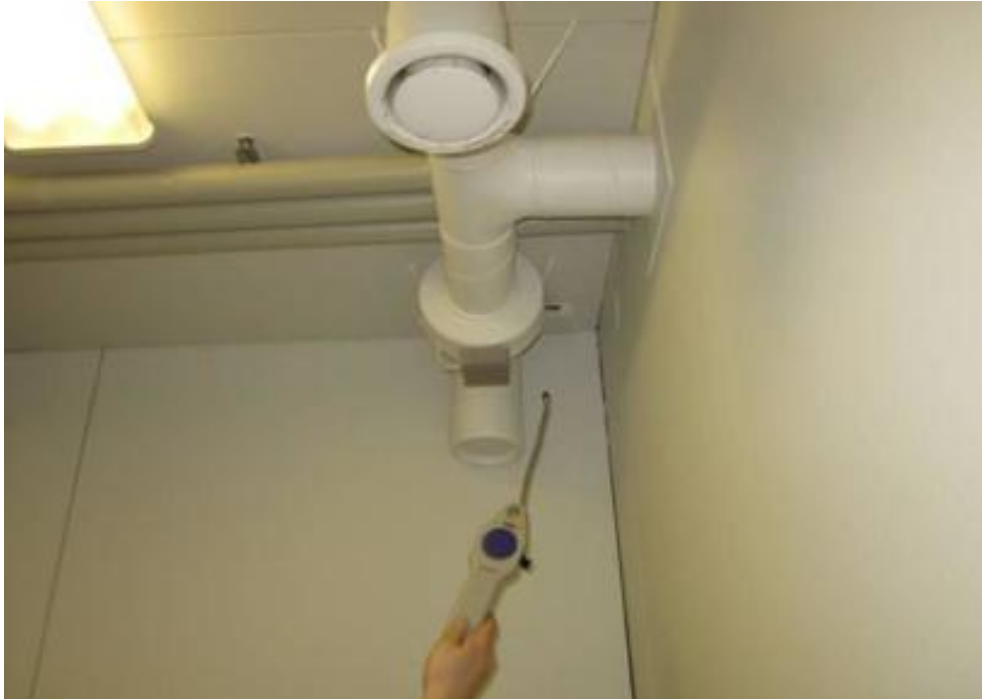
Kuva 12. Merkkiaineen havaitseminen kaasuanalysaattorilla. Kuntotutkimusraportti, kohde A, 2012.

Kuvassa 12 on laskettu merkkiainetta yläpohjaan ja sitä havaittiin kaasuanalysaattorilla katon ja kantavan väliseinän liittymästä.

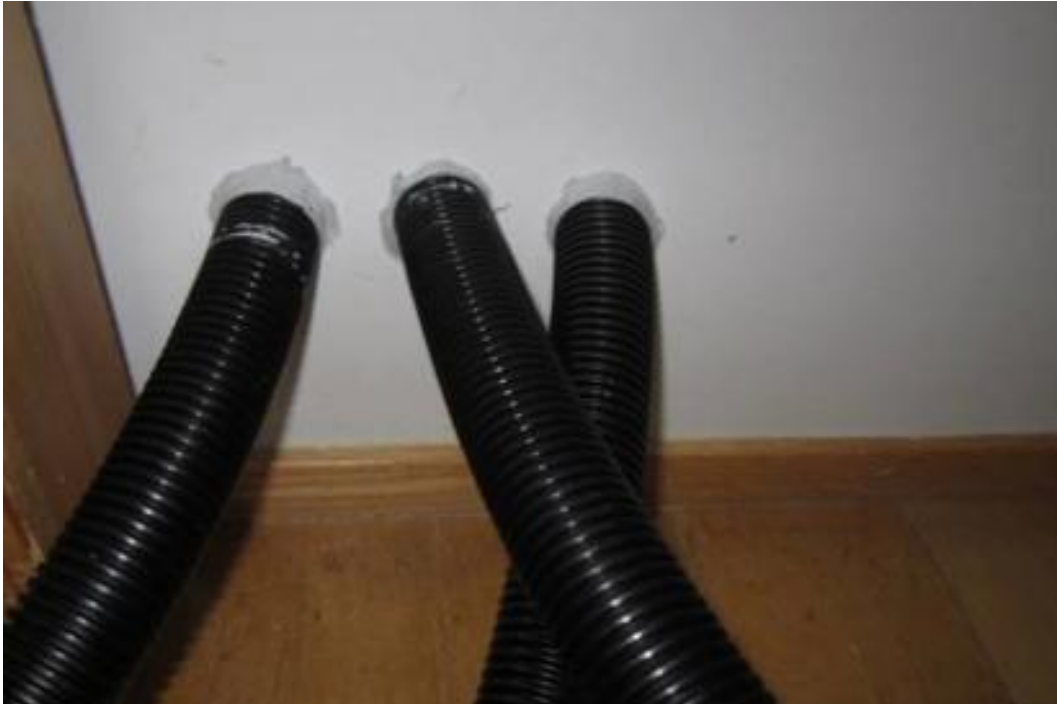
Kuva 13. Imuputket tiivistettiin seinään. Kuntotutkimusraportti, kohde A, 2012.

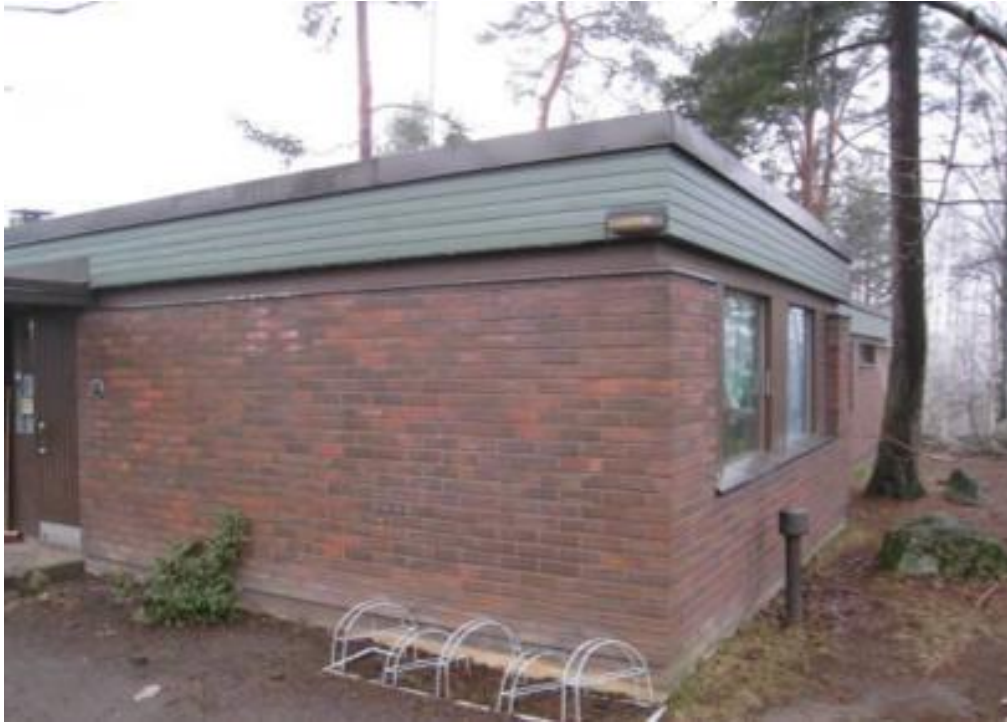
Kuva 14. Kohde A. Kuntotutkimusraportti, 2012.

Kohde on 1-kerroksinen päiväkotina toimiva rakennus, joka on rakennettu vuonna 1974. Rakennus on rakennettu asuinkäyttöön ja vuonna 1985 se on muutettu päiväkotikäyttöön. Rakennus on puurakenteinen ja siinä on tasakatto, julkisivut on pääosin tiiltä, osittain puuta. Alapohja on maanvarainen ja sokkeli on niin sanottu valesokkeli. Valesokkelirakennetta voidaan pitää riskirakenteena ja tässä rakennuksessa puurakenteiset ulkoseinät lähtevät noin 16 cm lattiapintaa alempaa. Pohjalaatan päällä on eriste ja pintalaatta. (Kuntotutkimusraportti, 2012.)

Julkisivun tiiliverhouksessa on havaittu vesirasitusjälkiä. Näiden syynä ovat todennäköisesti lyhyet vesipellit ja niiden liitosvuodot. Myös lyhyet räystäät mahdollistavat viistosateen aiheuttaman kosteusrasituksen julkisivuun. Rakennuksessa on aiemmin korjattu ikkunavuotojen takia muun muassa sisäpuolisia levytyksiä ja ulkoseinien alaosia. Rakennuksessa on koneellinen ilmanvaihto ja lämmöntalteenotto. (Kuntotutkimusraportti, 2012.)

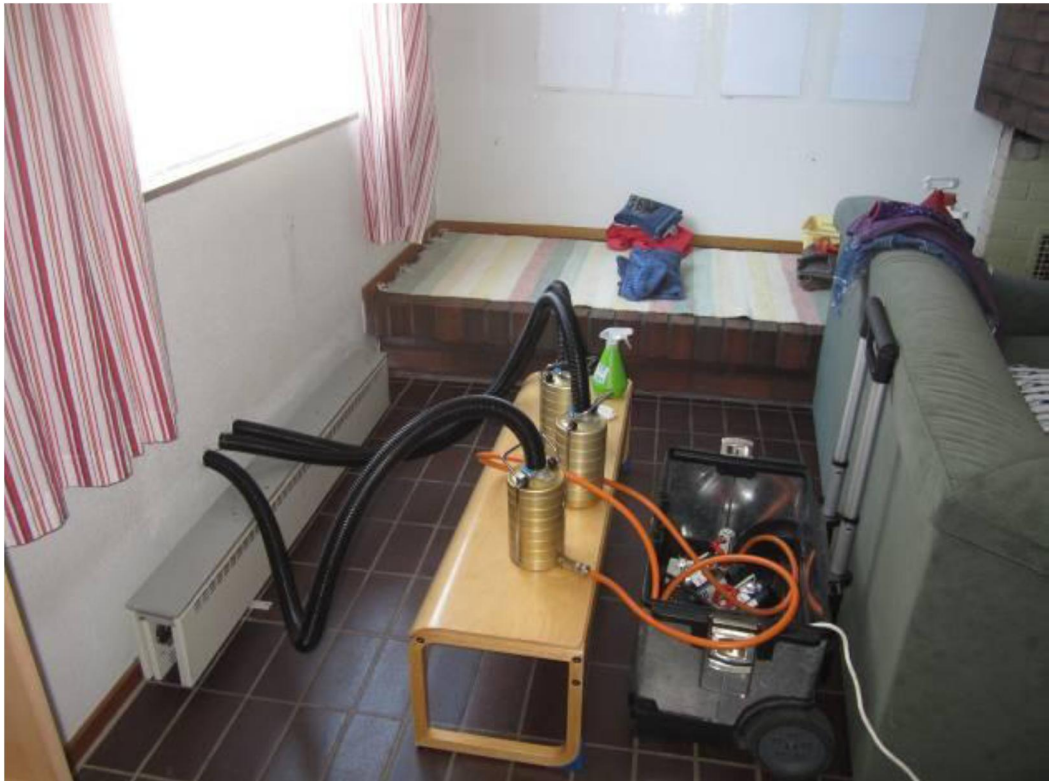
Kuva 15. Ilmanäytteenotto rakenteista. Kuntotutkimusraportti, 2012.

Ilmanäytteitä otettiin viidestä eri tilasta ja kolmesta huoneesta näytteet otettiin seinärakenteesta. Näytteet imettiin höyrinsulkumuovin takaa eristekerroksesta. Seinärakenteeseen porattiin rasiaporalla kolme rinnakkaista reikää, joihin liitettiin Andersen-keräimet. Andersen-keräinten päihin liitettiin 35 mm antistaattinen putki, jotka tiivistettiin sekä keräimiin, että seinärakenteeseen. Kuvassa 15 on kuva rakenteesta otettavasta ilmanäytteenotosta.

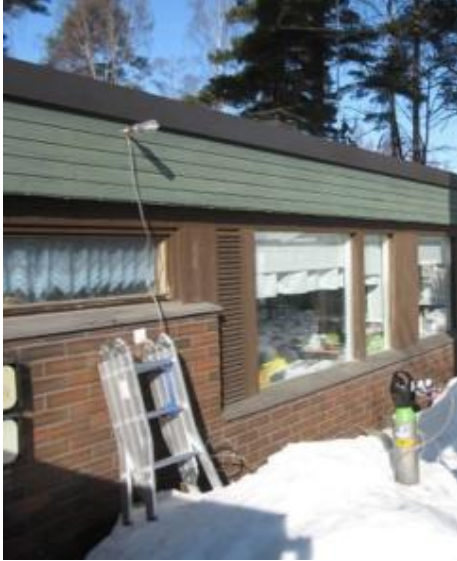
Kuva 16. Merkkiainetta johdettiin yläpohjaan putken avulla. Kuntotutkimusraportti, 2012.

Näytteenottojen jälkeen tutkittiin rakennuksen ilmanvuotoreittejä merkkiaineen avulla ja sisä- ja ulkoilman painesuhteet tutkittiin viikon mittaisella seurantajaksolla. Ilmanvuotoreittejä oli tarkoitus havainnoida etenkin ylä- ja alapohjan osalta. Kokeita varten laskettiin tutkittavaan tilaan merkkiaineikaasua ja vuotoilmareittejä paikallistettiin ilmaisinkojeen avulla. Yläpohjaan merkkiaineikaasua ohjattiin räystäösotsan läpi viedyn putken avulla eteistilan kohdalle, kuva 16. (Kuntotutkimusraportti, 2012.)

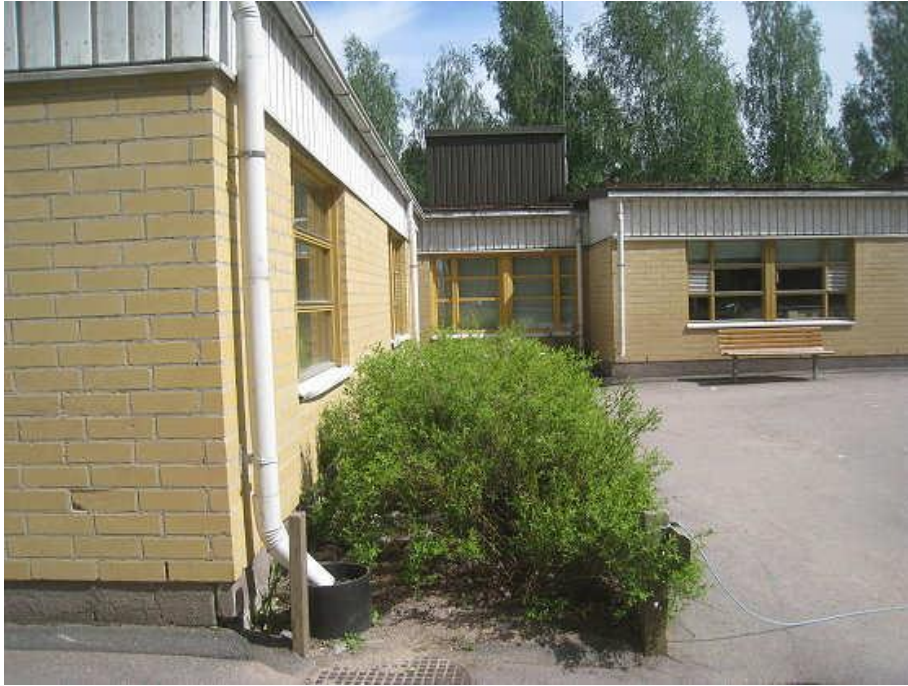
KUVA 17. Kohde B. Kosteusvauriokartoitus-raportti, 2010.

Kohde on vuonna 1980-luvulla rakennettu päiväkotirakennus. Rakennus on osittain puurunkoinen ja osittain tiiltä. Rakennuksen kokonaispinta-ala on 850 m<sup>2</sup> ja siinä on harjakatto. Rakennuksessa on maanvarainen teräsbetonilaatta. Kohteessa on koneellinen tulo- ja poistoilmanvaihto. (Kosteusvauriokartoitus-raportti, 2010.)

Aikaisemmassa, vuonna 2010, tehdyssä selvityksessä havaittiin, että lattian ja sokkeli-rakenteen liittymä ei ole tiivis. Tällöin mahdolliset maaperässä ja rakenteissa esiintyvät mikrobit voivat kulkeutua sisäilmaan. Tiiliverhouksessa havaittiin olevan paljon halkeamia ja muutaman ikkunaliittymän kohdalta on valunut vettä sisätiloihin. (Kosteusvauriokartoitus-raportti, 2010.)

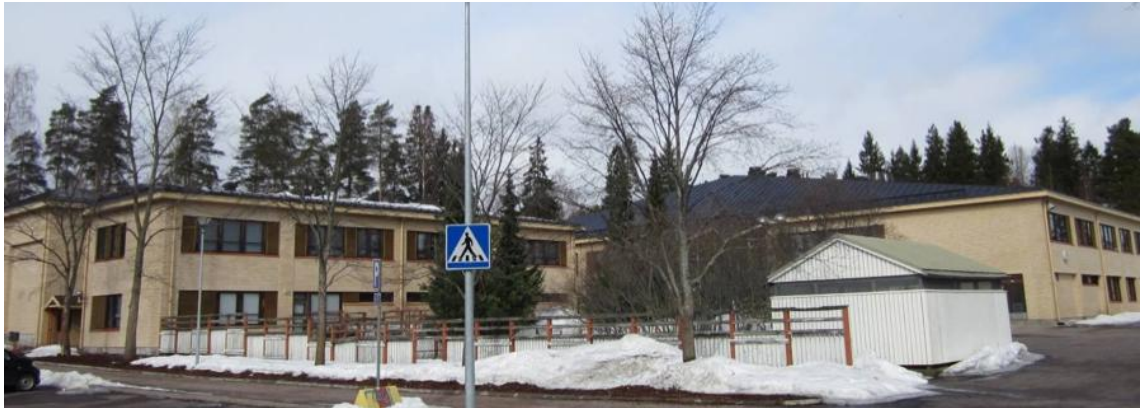
Kuva 18. Kohde C. Sisäilmaselvitysraportti, 2012.

Kohde C on vuonna 1987 valmistunut koulurakennus, joka on 1-2-kerroksinen. Rakennus on betonirakenteinen ja sen julkisivut on tiiltä. Vesikatto on rivipeltikatteinen aumakatto. Rakennuksen kokonaisala on 6320 m<sup>2</sup>. Vesikatto on vuotanut useana vuonna ja sitä on myös korjattu moneen kertaan. Vesivuotoja oli kuitenkin havaittu taas keväällä 2012. (Sisäilmaselvitysraportti, 2012.)

Rakennuksen kuntoa on selvitetty useaan otteeseen. Keväällä 2012 oli tarkoitus tutkia tarkemmin sisäilman laatua terveyshaittaepäilyjen takia. Selvitysten tarkoitus oli myös tutkia rakenteiden kuntoa, selvittää kosteusvaurioiden syitä ja esittää mahdolliset korjaustoimenpiteet. Rakennuksen vesikatto on vuotanut useasti, viimeksi keväällä 2012. Vuotoja on paikattu pariin kertaan ja kattomuotoja on pyritty muuttamaan vuotojen estämiseksi. Vuotokorjauksia tehtiin myös keväällä 2012. (Sisäilmaselvitysraportti, 2012.)

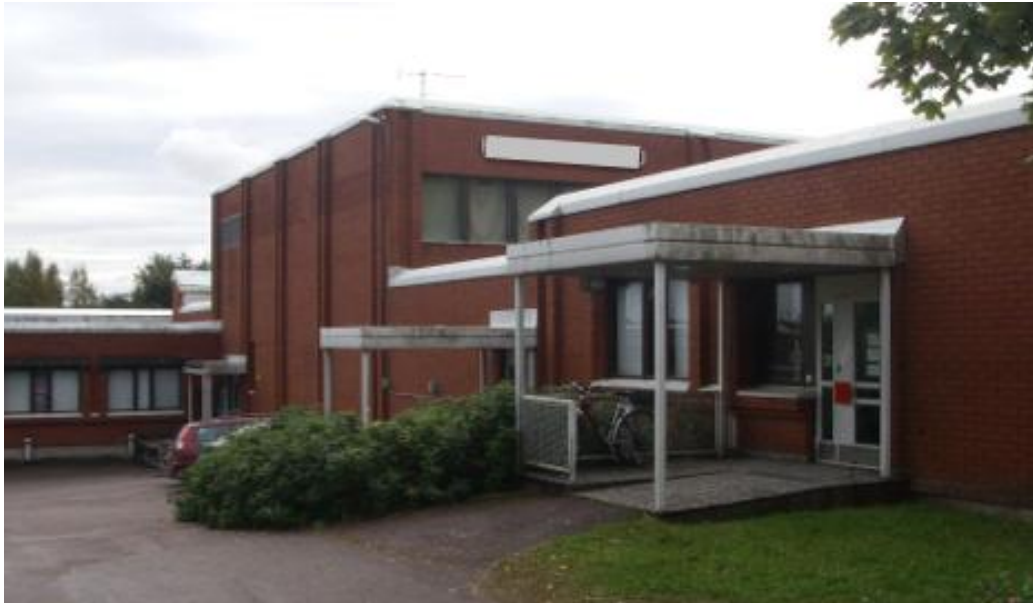
Kuva 19. Kohde D. Ilmanvaihdon kuntotutkimusraportti, 2008.

Kohde D on koulurakennus, joka on valmistunut 1980-luvulla. Koulua on laajennettu 1990-luvun lopulla. Rakennus on tasakattoinen ja alapohjasta osa on maanvaraista laattaa ja osa ryömintätilallinen. Osassa rakennusta on kellaritilaa. Ulkoseinät ovat betonielementtiä ja ulkoverhouksena on tiili. Ryömintätilalliseen osaan on laitettu poistoilmanpuhaltimet. (Ilmanvaihdon kuntotutkimusraportti, 2008.)

Kohteessa ei tehty näytteenottojen yhteydessä laajempia selvityksiä. Tutkimustarpeiden selvittäminen ja terveyshaittojen selvitystä on tehty vuosina 2003 ja 2004. Alapohjaan on todettu kohdistuvan suurta kosteusrasitusta ja ryömintätilallisen osan hiekka on ollut kosteaa. Alapohjasta on todettu olevan myös kapillaarista kosteuden nousua. Tutkimuksissa todettiin myös, että ilmanvaihto aiheuttaa tiloihin alipainetta, jonka seurauksena rakenteista kulkeutuu mikrobeja sisäilmaan. (Sisäilmasto- ja kosteustekninen kuntotutkimus, 2012.)
