TYÖNJOHTOHARJOITTELIJANA INFRARAKENTAMISEN
HANKKEELLA

PÄIVÄKIRJAOPINNÄYTETYÖ

Seurantajakso toteutettiin Jeesiöjoen ylittävän vesistösillan ja nelostien parantamisen hankkeessa. Hankkeessa rakennetaan joen ylittävä vesistösilta ja valtatieä rakennetaan uudestaan noin puolen kilometrin matkalta. Uudelleen rakennettavan valtatie osuuden ympärille rakennetaan myös erilaisia kevyen liikenteen väyliä. Ennen seurantajakson alkamista hanke on ollut käynnissä noin neljä kuukautta, ja olen työskennellyt hankkeella neljän viikon ajan. Sain hankkeen projektipäälliköltä luvan käyttää opinnäytetyössä näkyviä liikenteenohjaussuunnitelmia ja valokuvia.

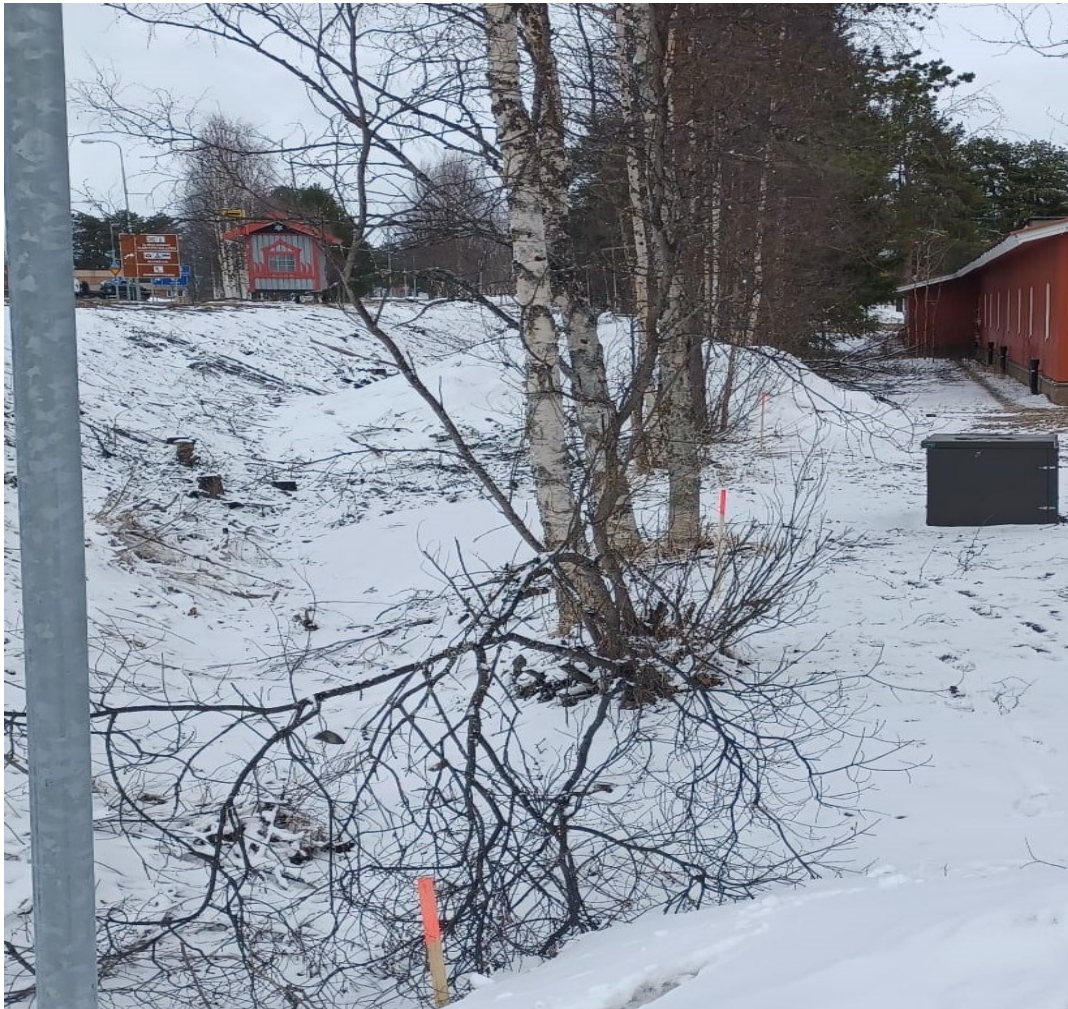
Kuvio 1. Puuston poiston raja kiertotiellä

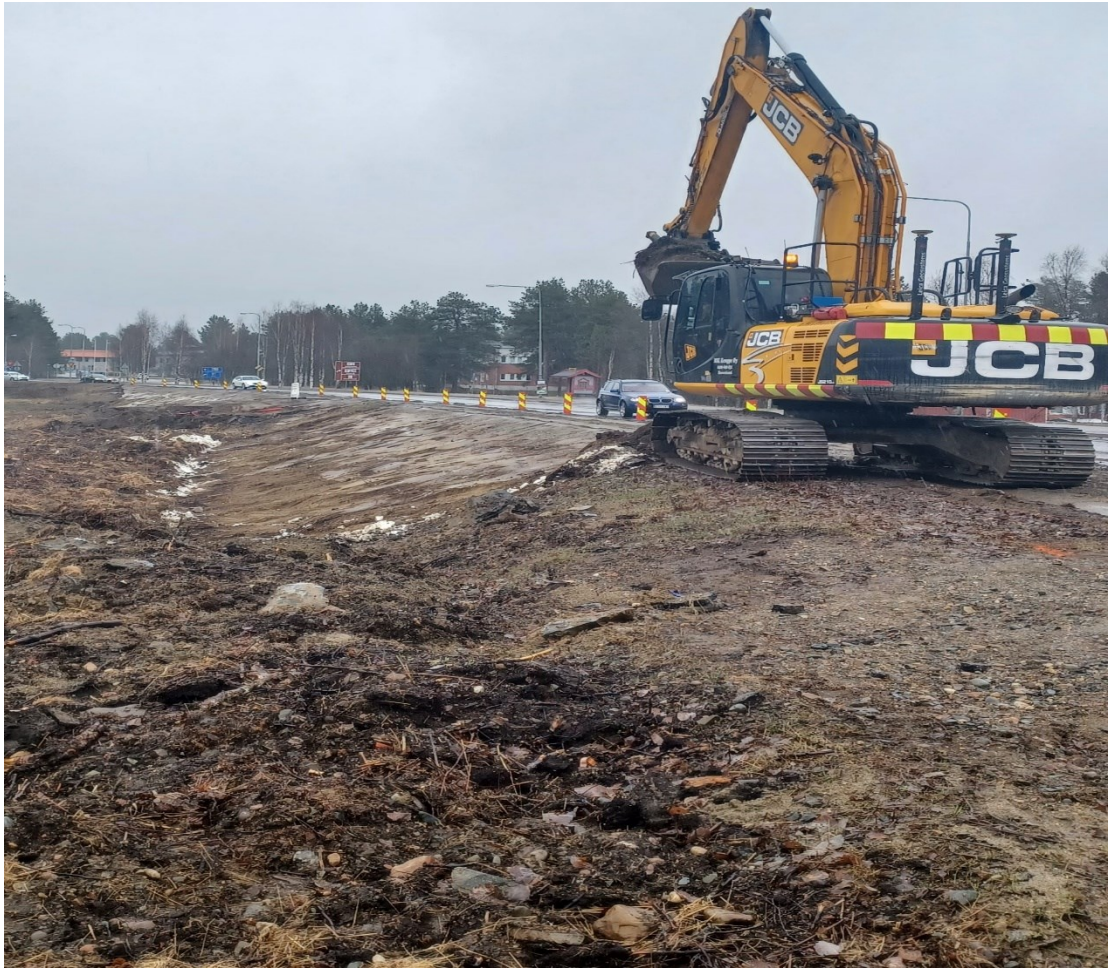
Kuvio 2. Pintamaan poistoa kiertotien aikaisen levennyksen kohdalta (Närhi 2022a)

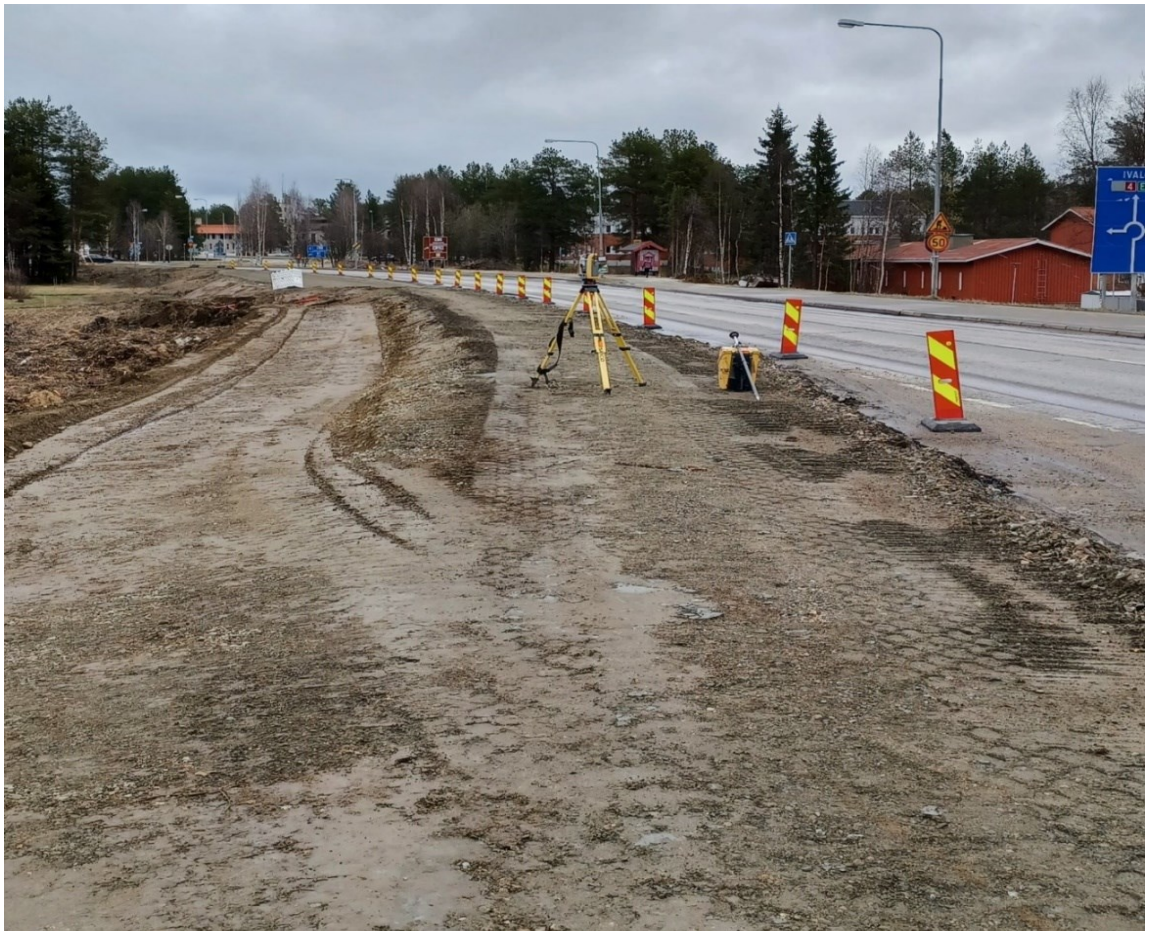
Kuvio 3. Väliaikaisen levennyksen pengerrystä (Närhi 2022b)

Aamukahvin jälkeen aloitin lisäämään valvojan hyväksymät loput työvaihe- ja laatusuunnitelmat hankkeenhallinta järjestelmään. Tämän jälkeen lähdin työmaakerrokselle, jonka aikana ohjeistin kaivinkoneenkuljettajaa kiertotien rakentamisen aikaisen levennyksen rakentamisen jatkamisesta. Kiertotien rakentamisessa tarvittavan väliaikaisen levennyksen rakentamista nähdään kuvion 3 avulla.

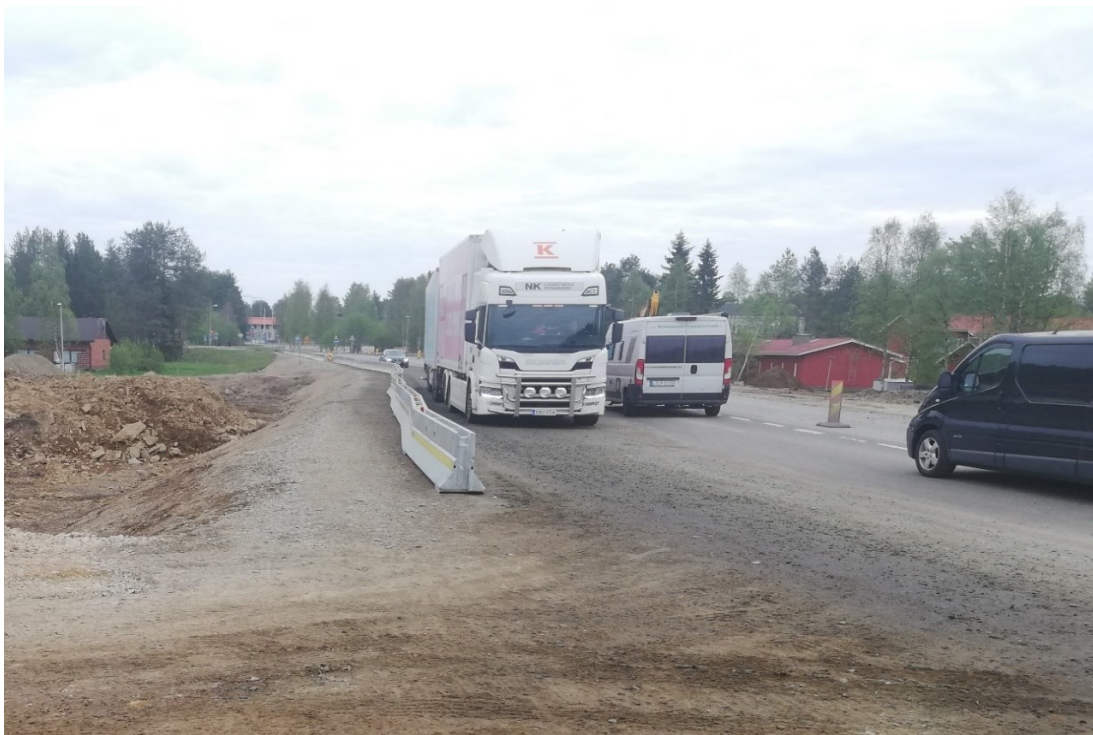
Kuvio 4. Väliaikainen levennys liikenteellä (Paaso 2022a)

Aloitin päivän työmaakerroksella, jossa tarkastelin liikennejärjestelyjen toimivuutta ja turvallisuutta väliaikaisella levennyksellä (kuvio 4), mutta myös koko työmaan alueella. Työmaakerroksen jälkeen perehdytin aliurakoitsijan uusia työntekijöitä, jonka jälkeen kävin työntekijöiden kanssa kävelemässä läpi työmaan ja työkohteet. Tämän jälkeen ohjeistin kaivinkoneiden kuljettajille työtehtävät ja varottavat kaapelit ja muut varottavat vanhat rakenteet.

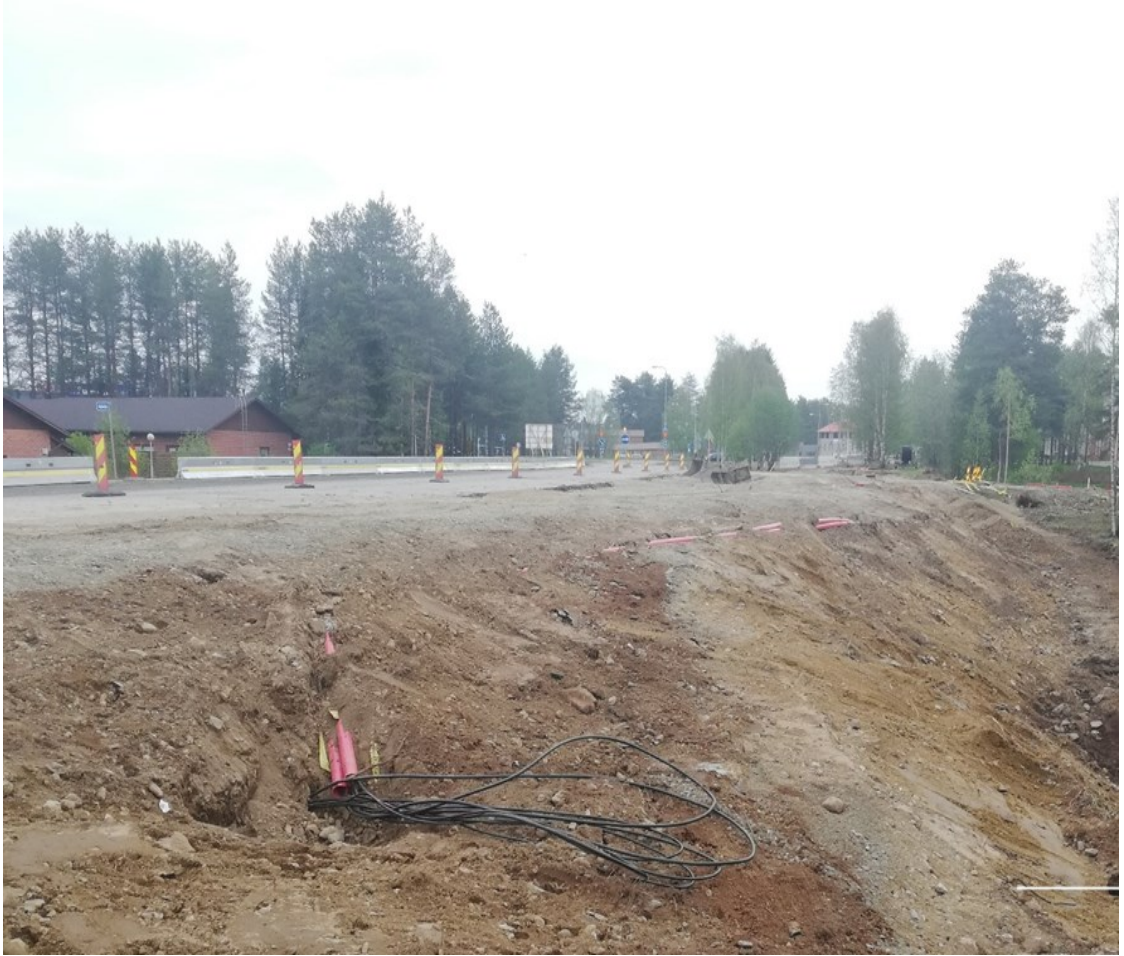
Kuvio 5. Kiertotien pintamaan poistoa ja leikkausta (Paaso 2022b)

Lounaan jälkeen menin työmaakerrokselle, jonka aikana tarkastelin kaapeleiden siirron edistymistä. Tarkoituksena oli siirtää kaapelit leikkauksesta pois ja kulkemaan kiertotien rakenteiden läpi. Kaapelit oli kuitenkin asennettu mahdollisesti 80-luvulla, jonka takia ne sijoituivat erittäin syväälle. Tästä johtuen kaapelit jäivät kiertotien leikkauspinnan alapuolelle, jonka takia kaapeleiden siirtoa ei tehty. Ohjeistin kaivinkoneenkuljettajaa kumminkin kaivamaan hieman syvemmälle, jonka seurauksena tietäisimme kaapeleiden korkeusaseman. Tämä tulisi helpottamaan S2-alikulkukäytävän kaivannon leikkausta, ja saisimme tärkeää tietoa kaapeleiden siirron suunnittelussa alikulkukäytävän kohdalla. Kiertotien pintamaiden poisto ja leikkaustyöt (kuvio 5) edistyivät hyvää vauhtia, joten lähdin takaisin työmaatoimistolle jatkamaan työmaapäiväkirjan kirjoittamista. Työmaapäiväkirjan täydennyksen jälkeen tarkistin, että kaikki turvallisuus-, laatu- ja ympäristöhavainto sovellukseen ladatut kone- ja käsityökalutarkastukset latautuivat onnistuneesti. Päivän aikana työmaalla kävi myös valvoja, joka havaitsi työmaalla muutamien turvallisuuspuutteen. Ohjeistin työntekijöitä korjaamaan havaitut puutteet välittömästi. Tämän jälkeen päivä kului täydentäessä massaseurantataulukkoa työmaalta pois kuljetettujen maa-ainesten ja työmaalle kuljetettujen kiviainesten mukaan.

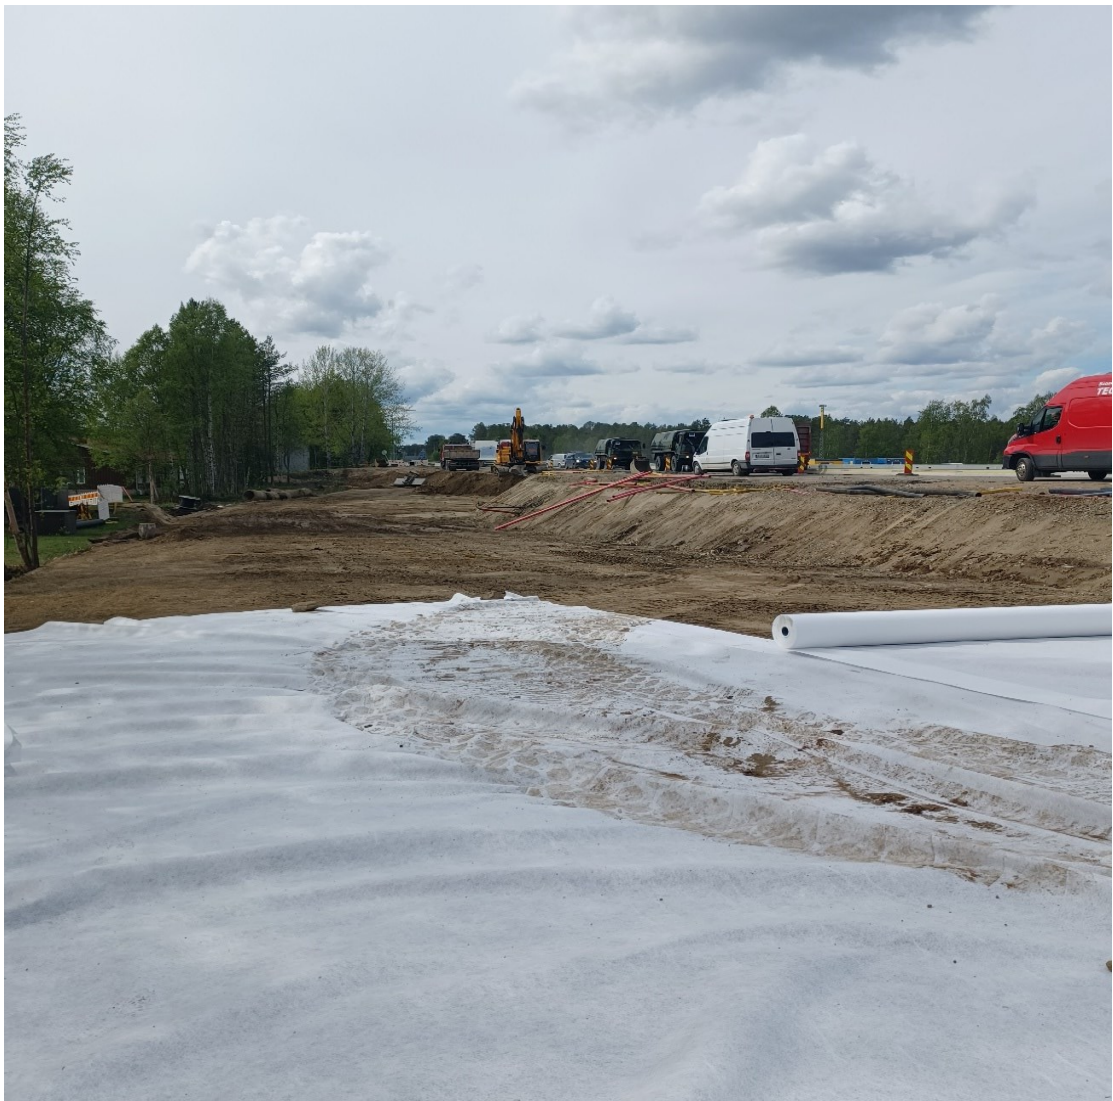
Kuvio 6. Kiertotien alin yhdistelmäpinta eli leikkauspohja (Närhi 2022c)

vanhan V4-valtatien mursketta, joka oli tiivistynyt erittäin tiiviiksi. Annoin ohjeeksi kiilata kiertotien rakenteen vanhaan siten, että profiilikerroksen ja kantavan kerroksen avulla saamme uuden ja vanhan päällysteen korkeusaseman nollattua. Loppupäivästä sain liikennejärjestelyistä palautetta muutaman muoviaidan puuttumisesta. Kävin korjaamassa puutteet, jonka jälkeen päivitin lisätyt aidat liikenteenohjaussuunnitelmaan. Lisäksi tein viikoittaisen maa- ja vesirakentamistyömaiden turvallisuusmittauksen ja korjautin havaitsemani puutteet työntekijöillä.

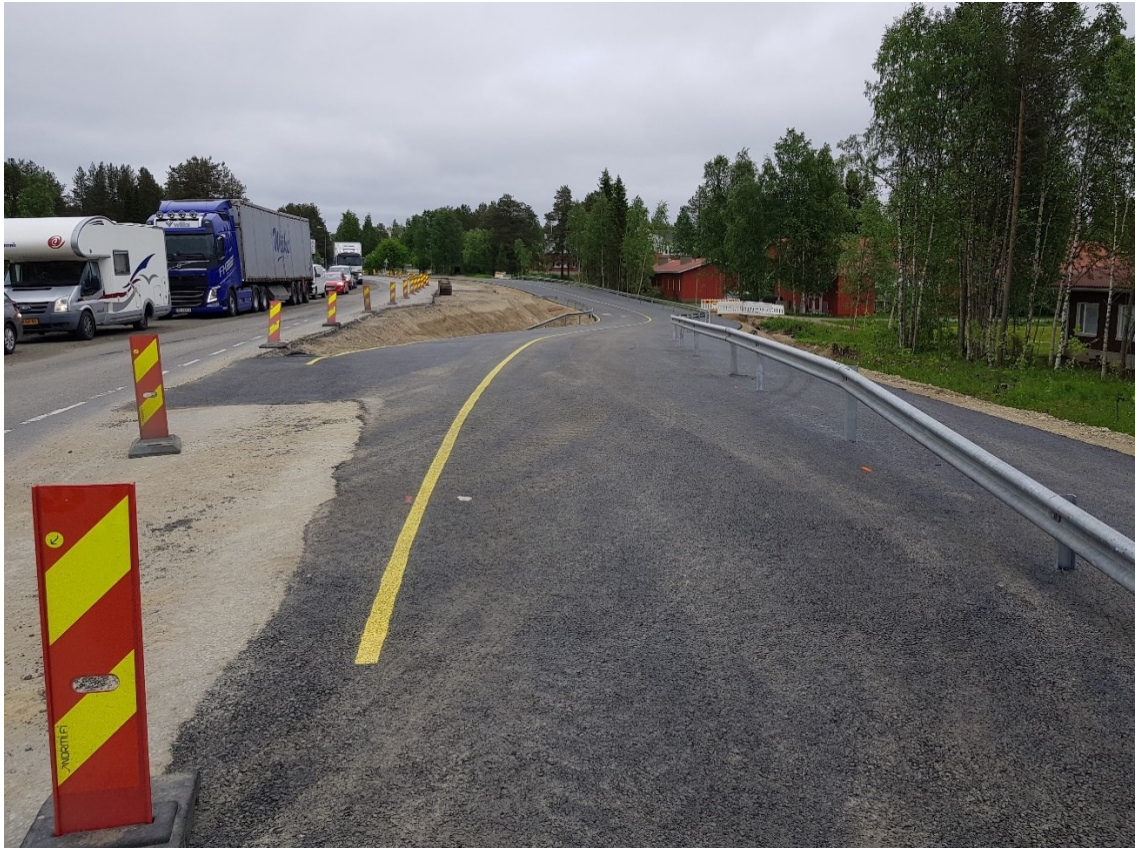
Kuvio 7. Kiertotie hetkeä ennen käyttöönottoa (Heikkilä 2022a)

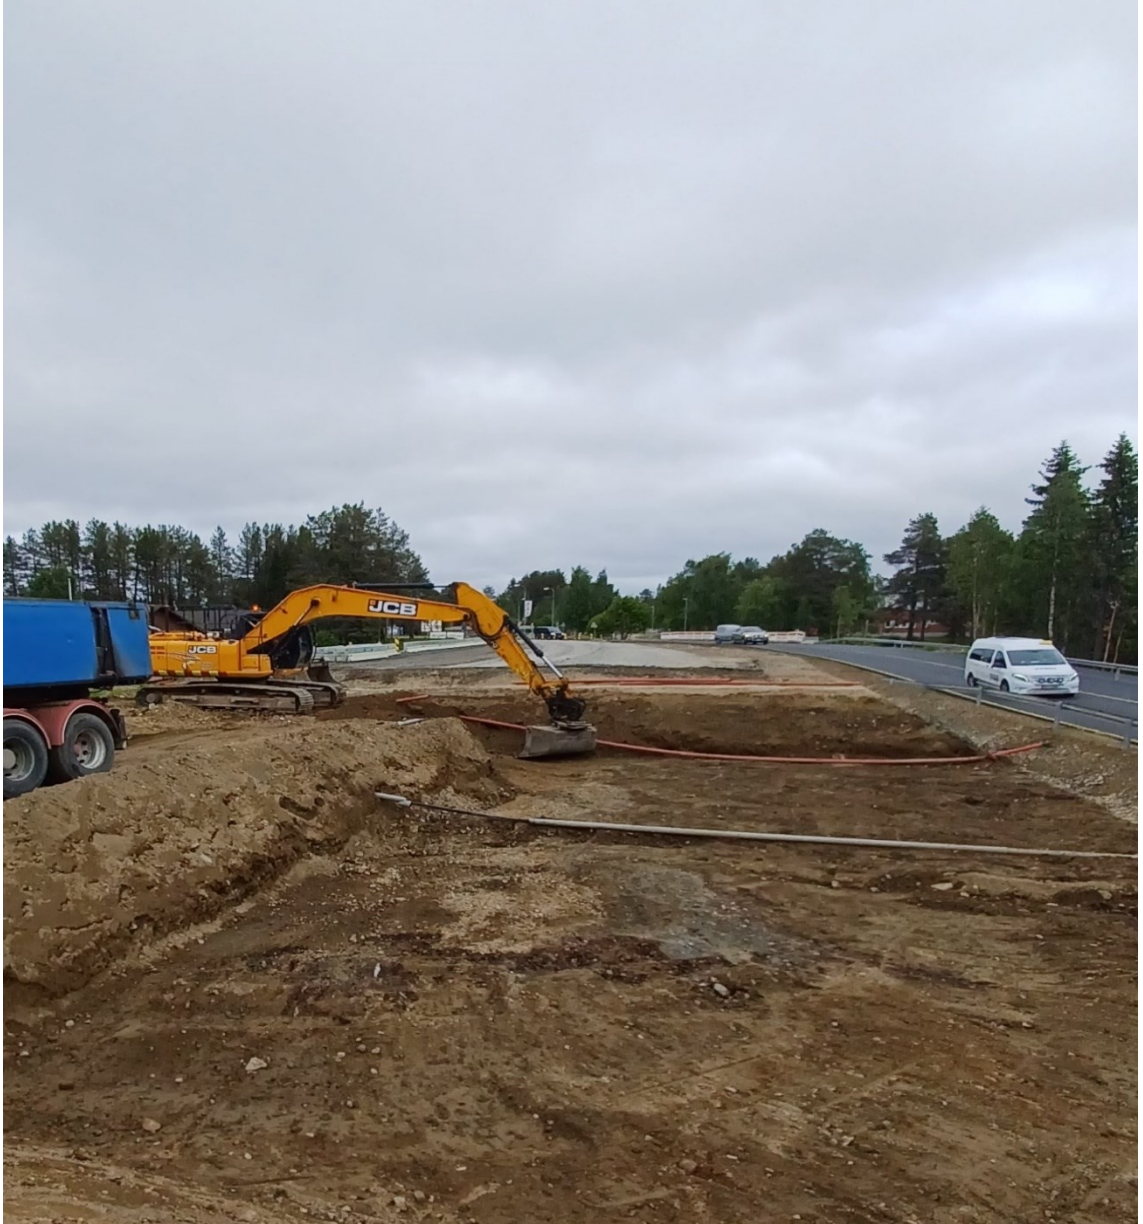
Kuvio 8. S2-alikulkukäytävän leikkauksen aloitusta (Närhi 2022d)

Kokopäivä kului ensiapukurssilla. Kurssin jälkeen kävin työmaakerroksella katsomassa S2-alikulkukäytävän kaivannon leikkaustyön edistymistä (kuvio 8). Lisäksi asensin sulkulameleita molemmin puolin S1-vesistö sillan alla sijaitsevaan työsiltaan vesiliikenteen turvallisuuden parantamiseksi. Lisäksi tarkastelin toisen toimihenkilön kanssa mahdollisuutta siirtää V4-valtatien ajoneuvoliikenne kahdelle ajokaistalle vanhan sillan matkalla, mutta tilantarpeen takia siirto vaikutti mahdottomalta toteuttaa.

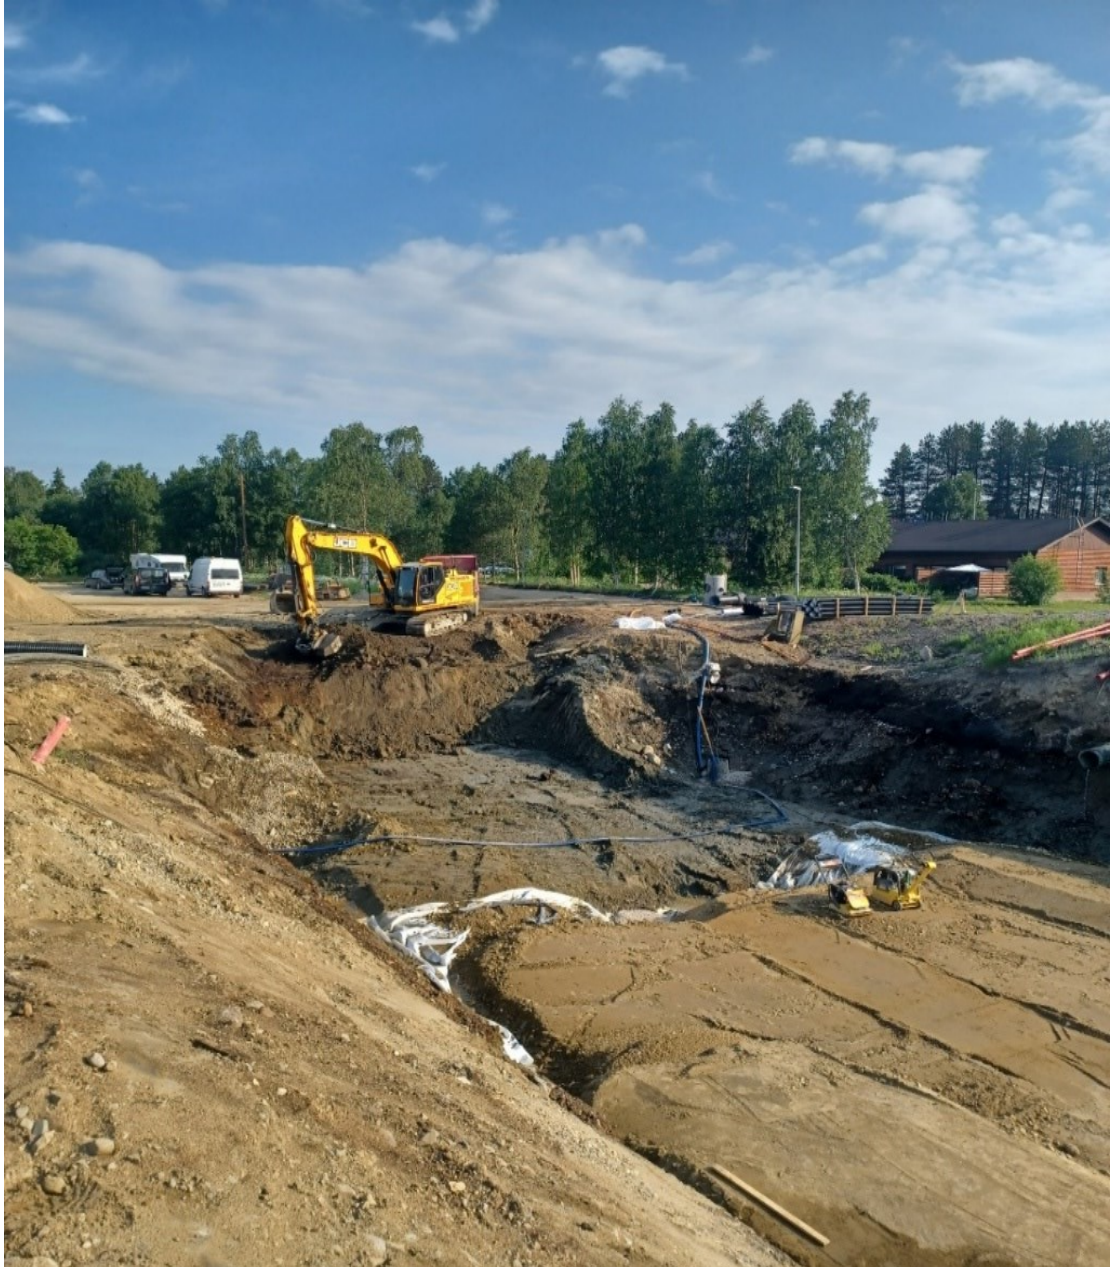
Kuvio 9. S2-alikulkukäytävän leikkausta (Närhi 2022e)

Päivä alkoi liikennejärjestelyjen tarkastuksella ja Troxler-mittalaitteen kalibroimisella päivän mittauksia varten. Tiedossa olisi hulevesiputken asennusalustan tiiveysastemittauksia S2-alikulkukäytävän kaivannossa. Kalibroinnin jälkeen lähdin työmaakerroksella, jonka aikana kävin keskustelemassa S2-alikulunkäytävän kaivannon edistymisestä ja aikataulusta työntekijöiden kanssa. Alikulkukäytävän kaivannon edistyminen ja kaivannon kuivatusmontut nähdään kuviosta 9.

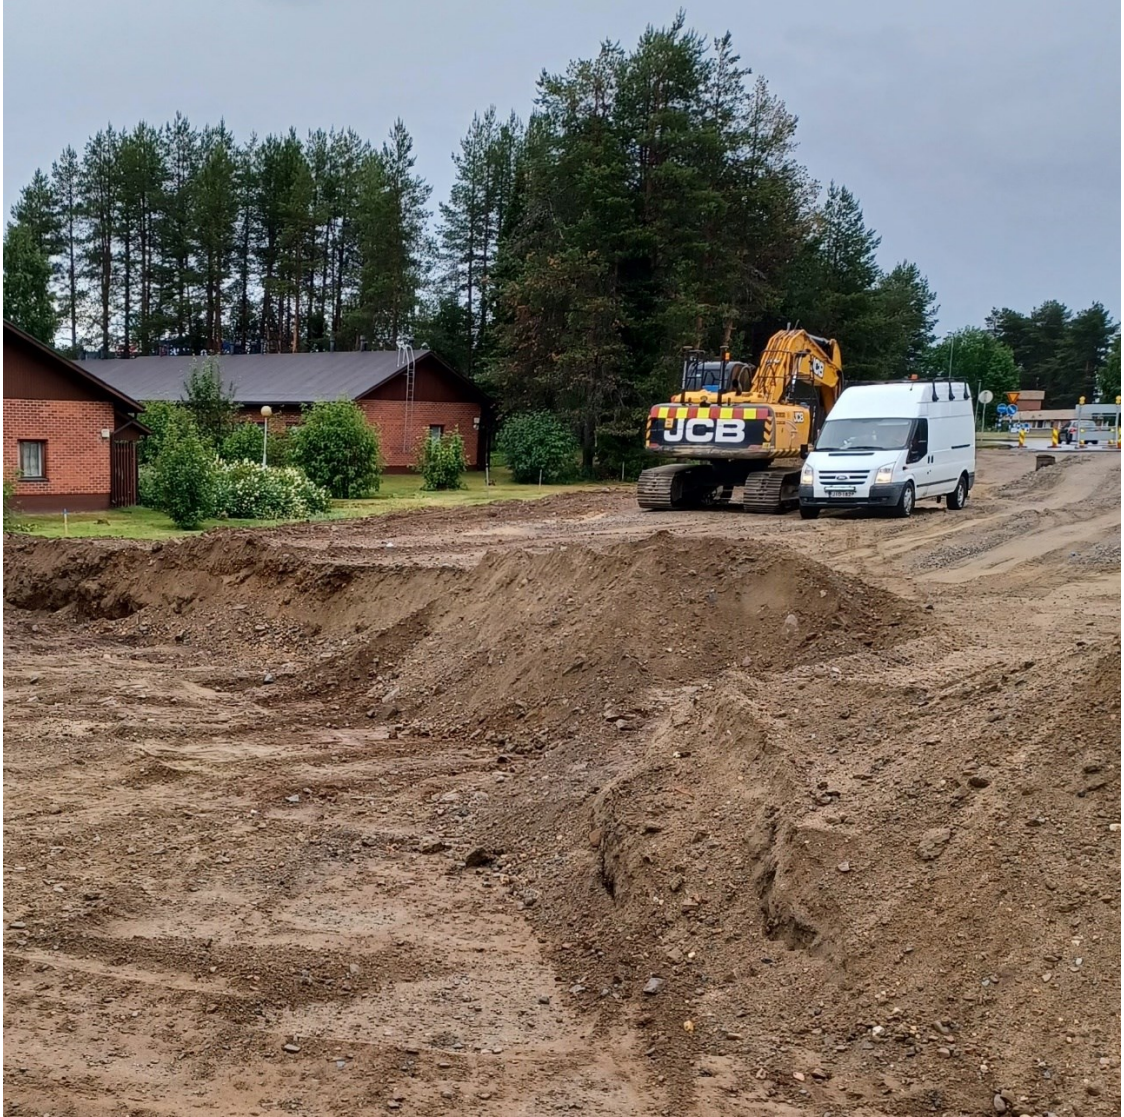
Kuvio 10. Uuden V4-valtatien linjauksen leikkaus (Närhi 2022f)

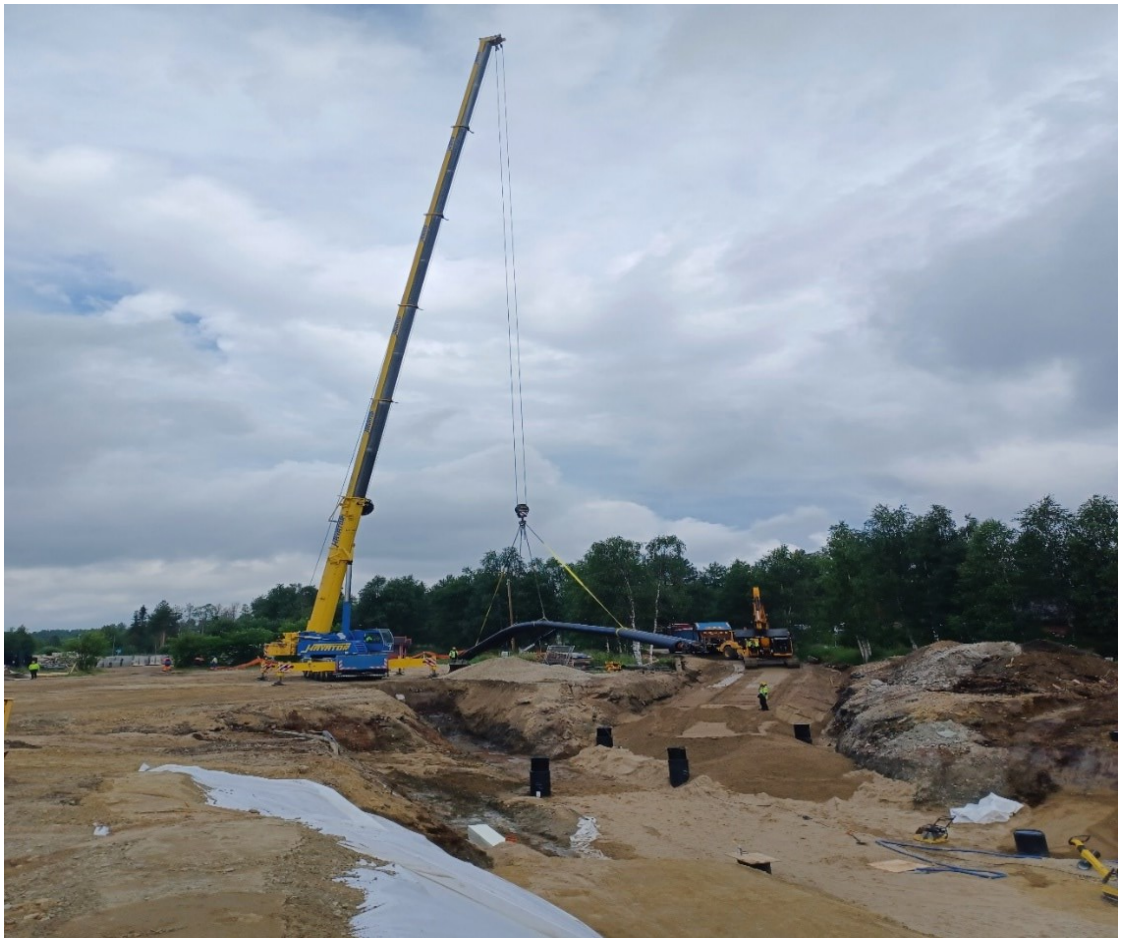
Kuvio 11. Kaukolämpöputkien nosto S2-alikulkukäytävän kaivantoon (Närhi 2022g)

noston viivästyneen Rovaniemellä. Tämä aiheutti nostotyön aloituksessa noin 1–2 tunnin viivästyksen. Huomasin nostoa odotellessa, että kaukolämpöputkien kaivanto oli kaksi metriä liian lyhyt. Ohjeistin läheistä kaivinkoneenkuljettajaa kaivamaan kaivannon riittävän pitkäksi. Kaukolämpöputkien nostotyö on nähtävissä kuvioista 11. Ennen nostotyön aloitusta, kävin rakennustarvikeliikkeessä hake-massa työntekijöille S1-vesistösilan muotin kiinnitystarvikkeita, jonka jälkeen keskustelimme valvojan kanssa työvaiheiden etenemisestä ja toteutuksesta.

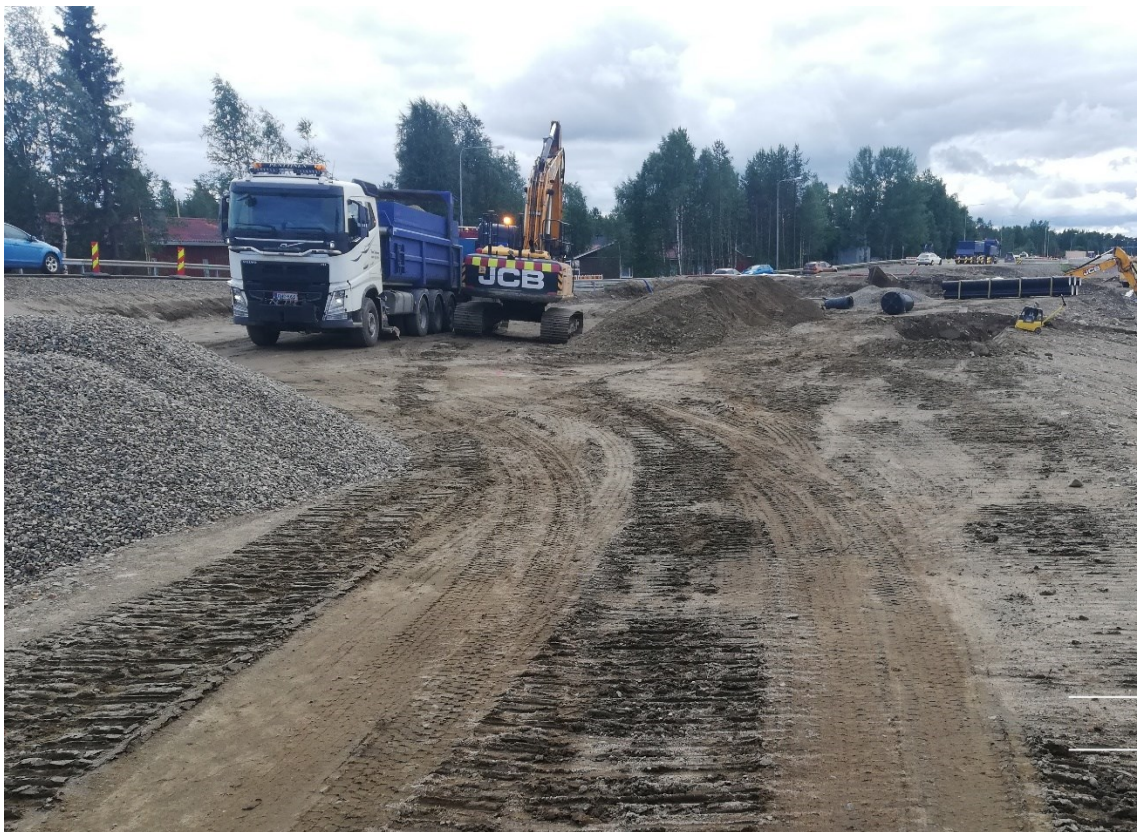
Kuvio 12. Uuden V4-valtatien linjauksen hulevesijärjestelmän rakentamista (Paaso 2022c)

Saavuttuani työmaalle tarkistin liikennejärjestelyt. Tarkastuksen jälkeen perehdytin kaksi uutta työntekijää. Kävin työntekijöille läpi työmaan aluesuunnitelman ja perehdytyslomakkeen avulla työmaanhenkilöstön ja työmaan turvallisuuskäytännöt. Perehdyttämisen jälkeen kävin työmaakerroksella, jonka aikana ohjeistin kaivinkoneenkuljettajaa uuden V4-valtatien hulevesiputkilinjojen kaivantojen leikkaustyön aloittamisesta. Uuden V4-valtatien linjauksen leikkauspohjan ja hulevesikaivantojen rakentamista on nähtävissä kuviossa 12.

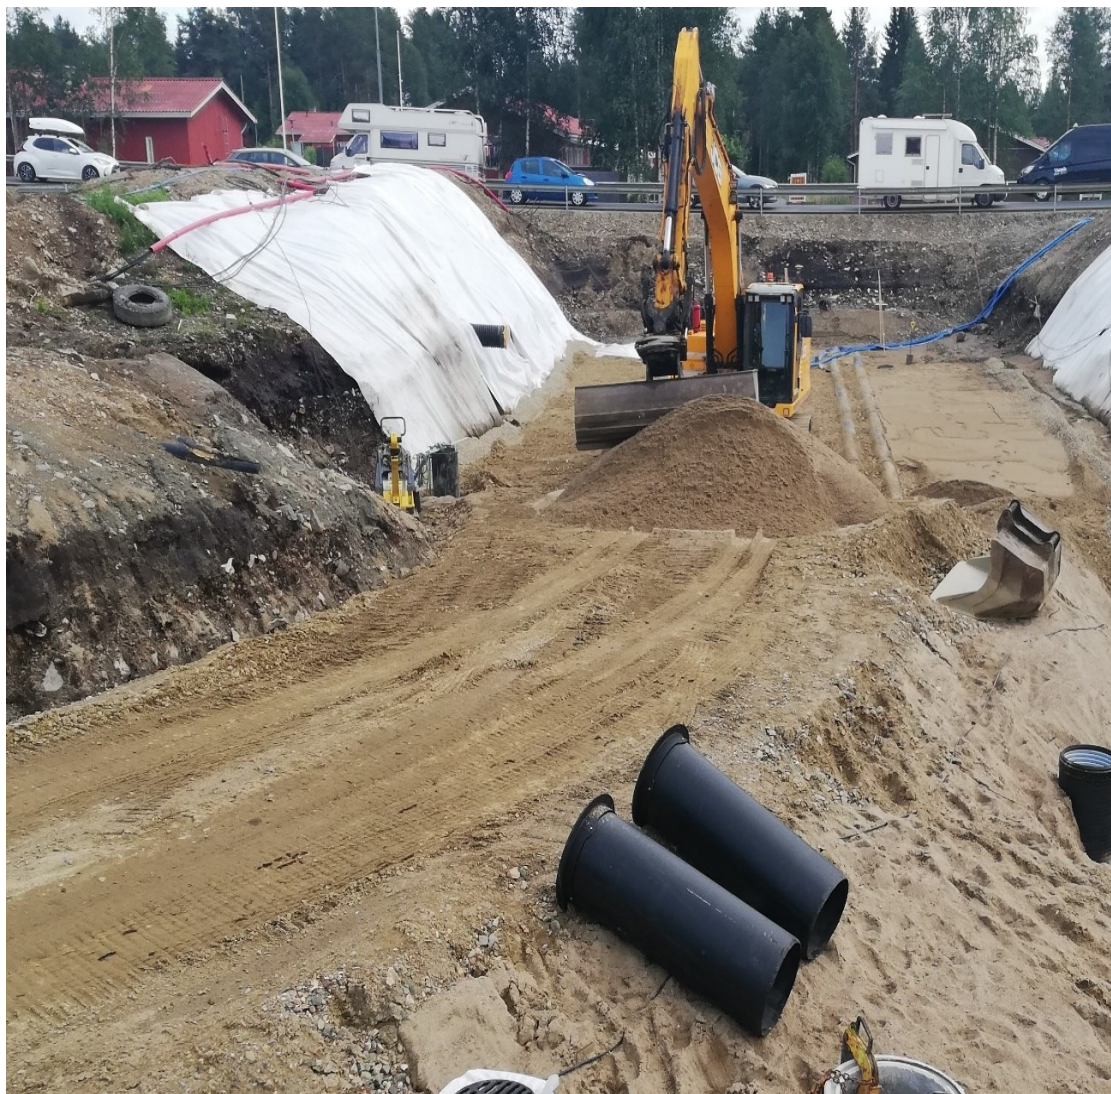
Kuvio 13. K4J-väylän suodatinkerroksen rakentamista (Paaso 2022d)

Ohjeistin toista kaivinkoneenkuljettajaa poistamaan rankkasateen takia valuneet maa-ainekset S2-alikulkukäytävän kaivannosta. Samalla ohjeistin kaivamaan kaivannon reunaa lisää auki ja vaihtamaan puhtaamman kiviaineksen tilalle. Ennen lounaalle lähtöä mittasin K4J-väylän suodatinkerroksen tiiveysasteet, ja otin mittaustulokset ylös raportin laadintaa varten. Uuden V4-valtatien alittavan väylän eli K4J-väylän suodatinkerroksen rakentamista on nähtävillä kuviossa 13.

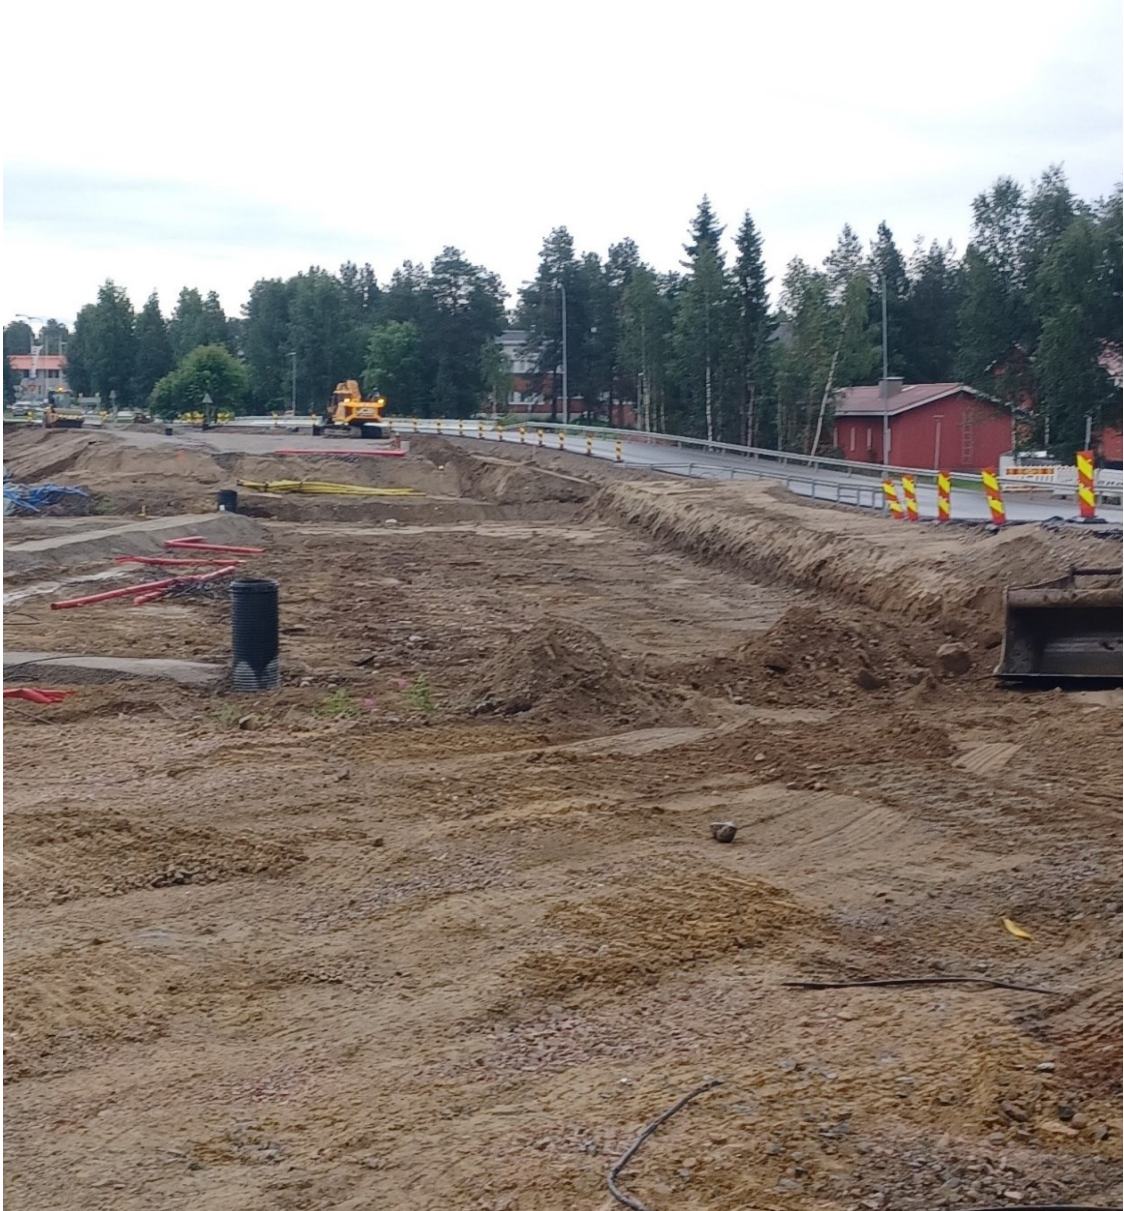
Kuvio 15. Uuden V4-valtatien leikkaus S1-vesistö sillan ja S2-alikulkukäytävän välissä (Närhi 2022h)

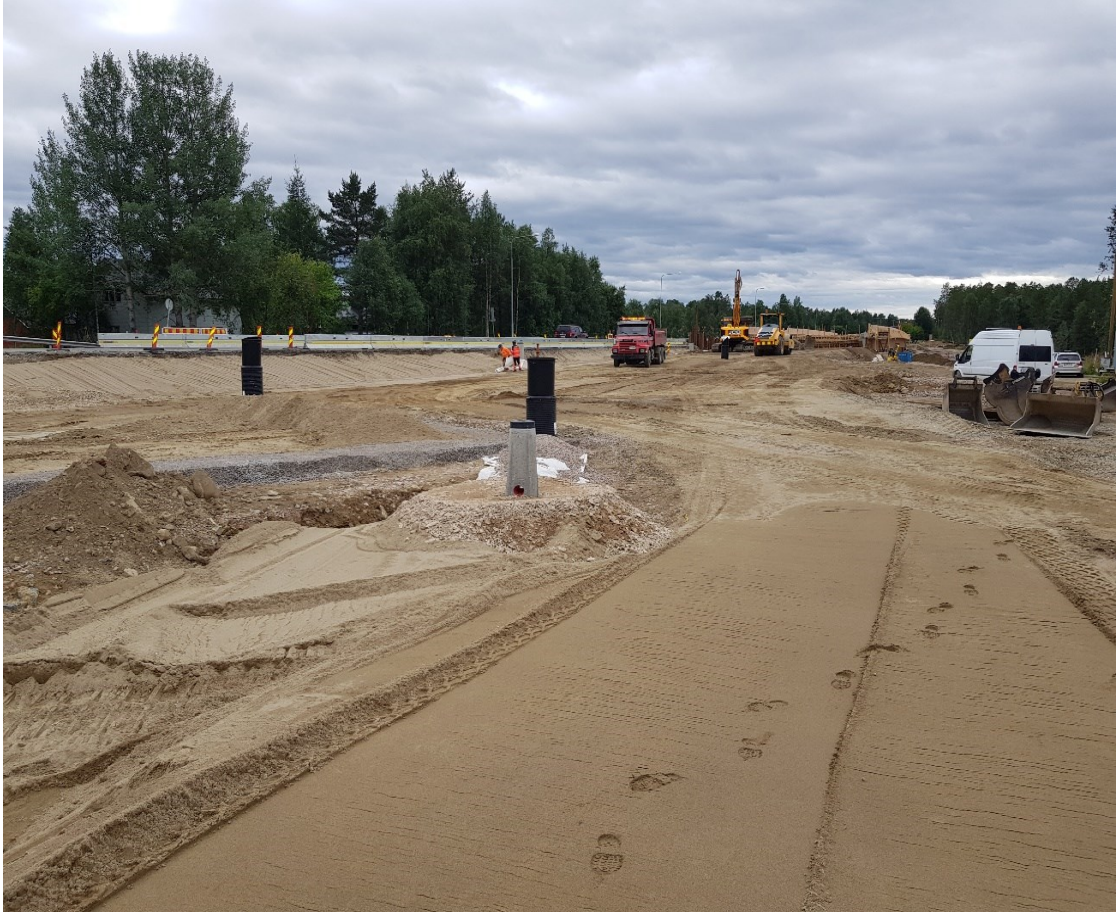
Kuvio 16. S1 vesistösillan ja S2-alikulkukäytävän välissä olevien kuivatusjärjestelmien ja varusteiden rakentamista (Heikkilä 2022b)

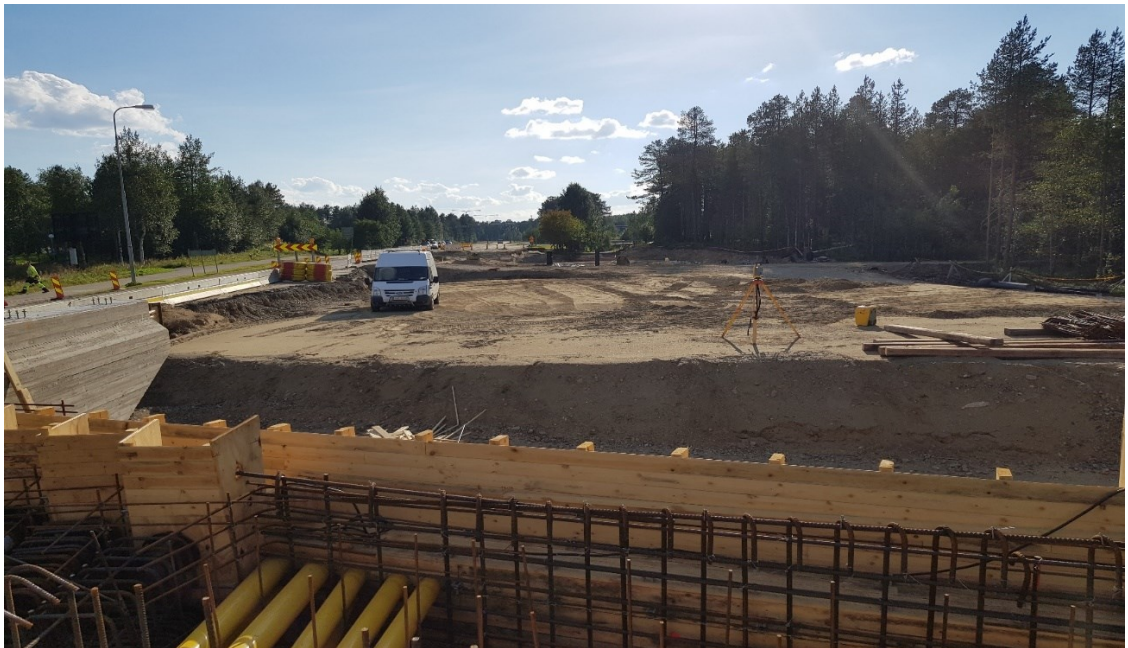
Kuvio 17. Uuden V4-valtatien linjaus S1-vesistö sillan Rovaniemen puolella (Heikkilä 2022c)

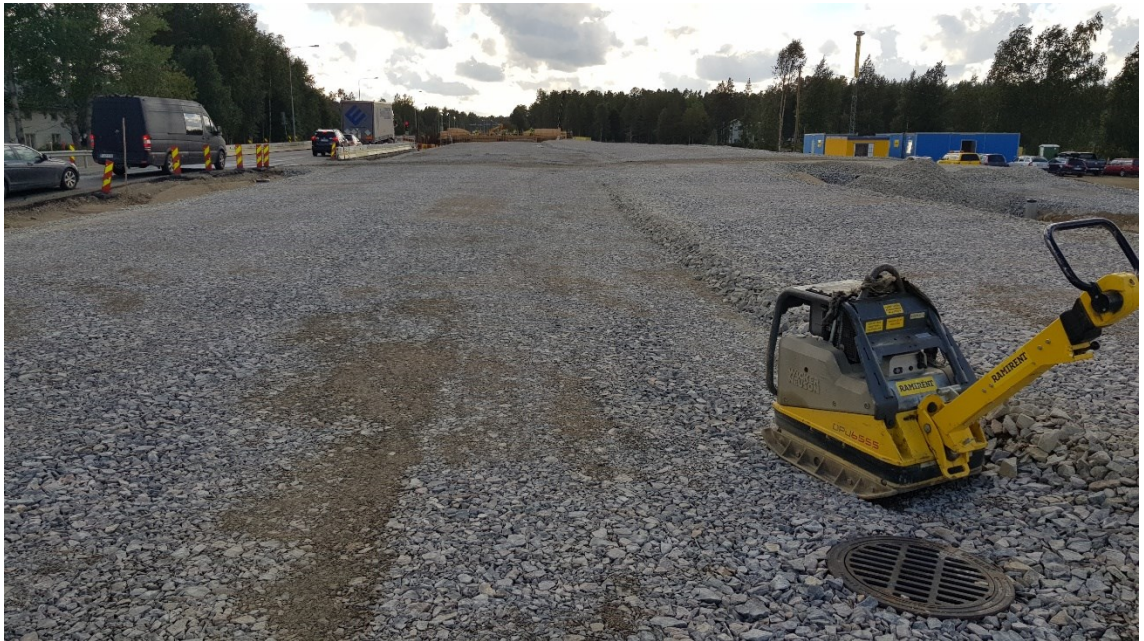
Kuvio 18. Uuden V4-valtatien kantavakerros ennen profilointia (Heikkilä 2022d)

Lounaan jälkeen tutkin paineputkien yhdistämisessä tarvittavien osien tarjouspyyntöihin tulleita vastauksia. Tämän jälkeen kävin hakemassa kiviaineksista näytteet proctor-arvon määrittämistä varten ja kuljetin näytteet Rovaniemelle. Kuviossa 18 nähdään uuden V4-valtatien valmis kantavakerros S1-vesistö sillan ja S2-alikulkukäytävän välissä. Kantavakerros saatiin valmiiksi seuraavalla viikolla.

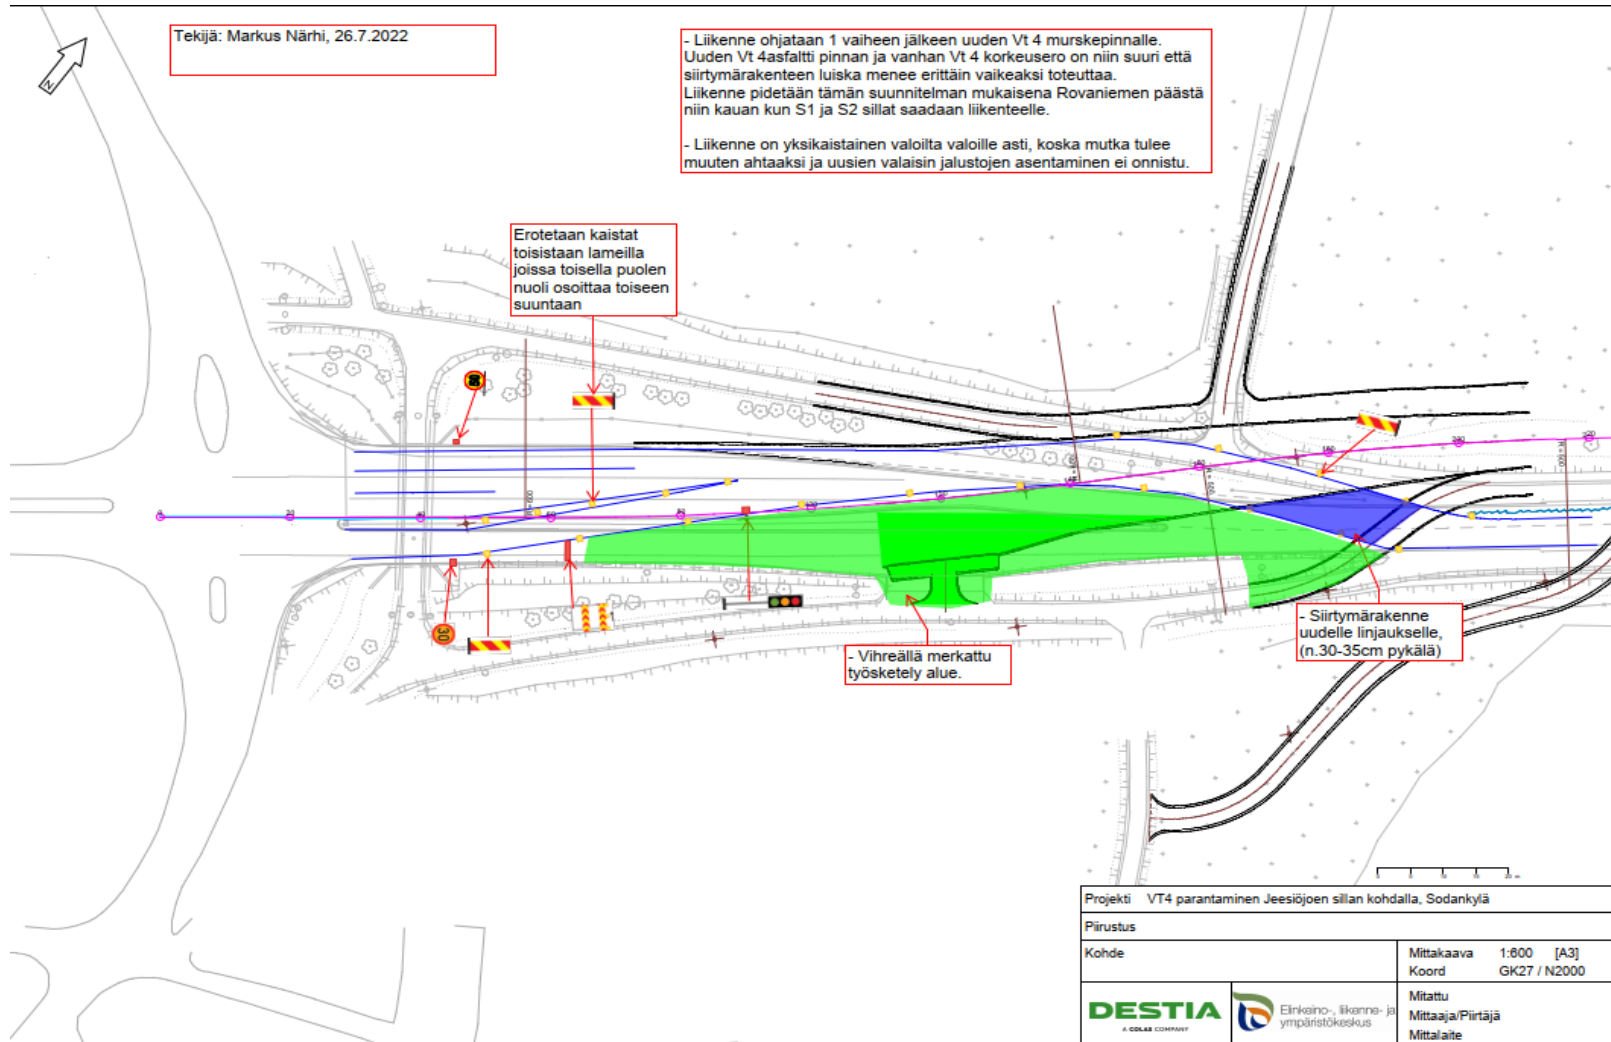
Liite 4. Toisen vaiheen liikenteenohjaussuunnitelma S1-vesistö sillan Rovaniemen päässä
