**Parkanossa sijaitsevan Iso
Somerojärven vedenlaatu ja
kuormitus keväällä 2023**

Julkaisusarja Karelia-ammattikorkeakoulun julkaisuja C: Raportteja, 120

Tämän työn tarkoituksena oli selvittää kevytylivirtaamajakson aikana Isoon Somerojärveen (88 ha, keskisyvyys noin 1,4 m) tuleva keskeisten rehevöittävien ravinteiden (kokonaisfosfori ja -typpi) sekä kiintoaineen kuormitus, ja onko valuma-alueella osa-alueita, joilta tulee järveen kohonnutta kuormaa. Samalla mitattiin järven vedenlaadun keskeiset ominaisuudet (ravinteet, pH ja happi). Myös järveen laskevien uomien veden pH mitattiin.

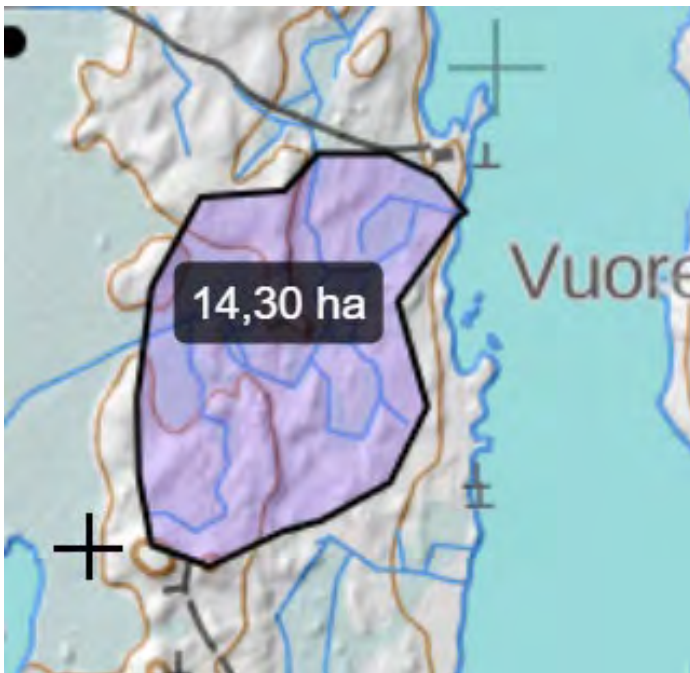
Kuva 11. Isoon Somerojärveen lounaasta laskevan uoman nro 2 valuma-alue. Alkuperäinen kartta: Maanmittauslaitos, Karttapaikka 29.05.2023.

Järveen laskevien uomien, ts. kuormituksen havaintopaikkojen, valuma-alueet on esitetty kuvissa 7, 8, 11, 13, 17, 19, 21 ja 23. Määritykset on tehty kirjoituspöytätyönä maaston topografian perusteella. Todelliset vedenjakajat olisi tarkastettava ja varmistettava maastossa voimakkaan ylivirtaaman vallitessa. Tämä koskee erityisesti laakeissa maastonkohdissa, kuten ojitusalueilla sijaitsevia valuma-alueen rajoja.

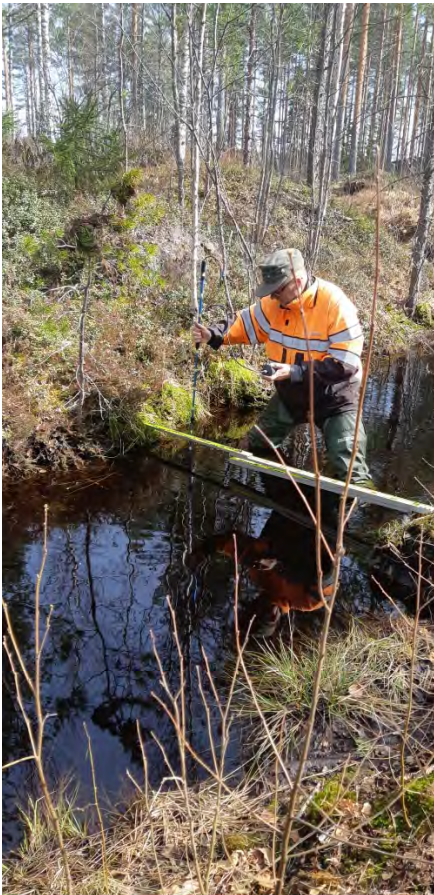
Kuva 15. Tarmo Tossavainen mittaa Isoon Somerojärveen laskevan uoman nro 3 virtausnopeuksia virtaamamittausta varten 07.05.2023. Kuva: Jari Laaksonen.

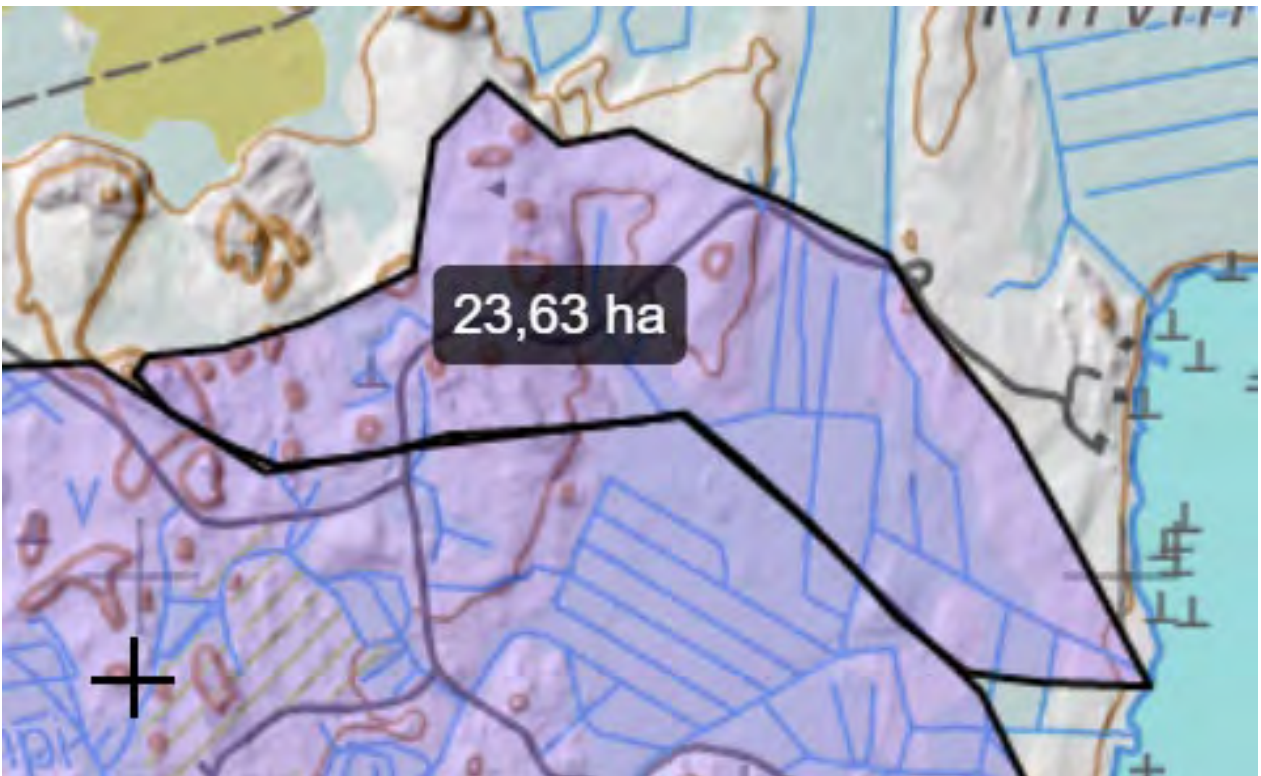
Kuva 17. Isoon Somerojärveen luoteesta laskevan uoman nro 5 valuma-alue. Alkuperäinen kartta: Maanmittauslaitos, Karttapaikka 29.05.2023.

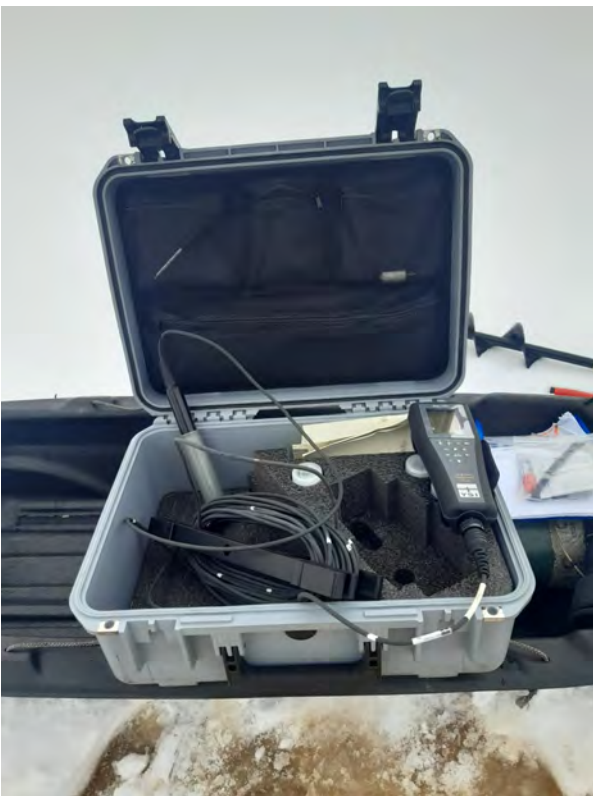
Kuva 25. Ysi Pro ODO -kenttämittari veden happipitoisuuden mittaukseen.

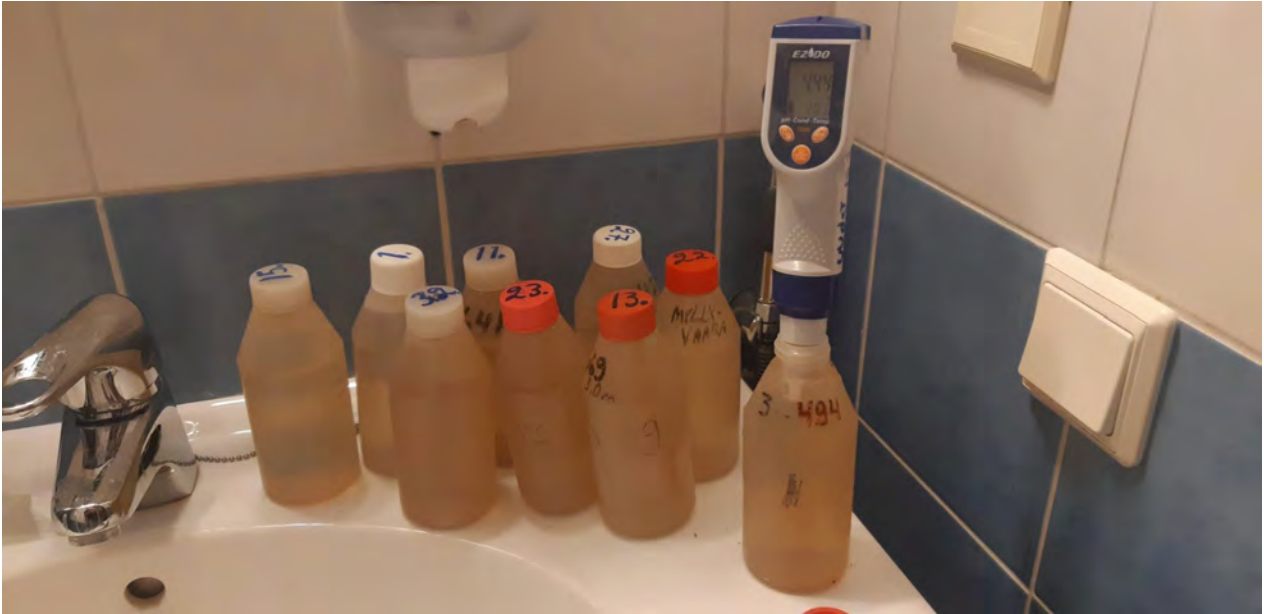
Kuva 26. Ison Somerojärven ja siihen laskevien uomien vesinäytteiden pH:n mittaukset hotelli Pestissä Parkanon keskustassa 08.05.2023.

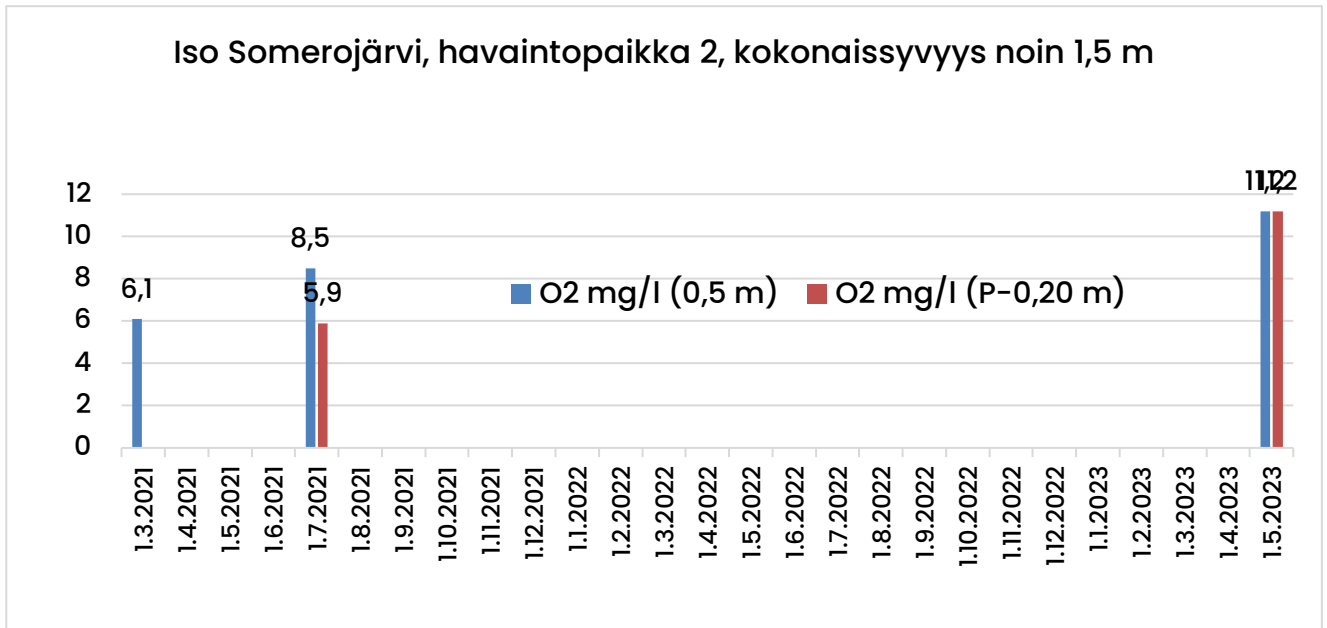
Kuva 28. Ison Somerojärven keskisen havaintopaikan ("nro 2") veden happipitoisuuden (mg/l) havainnot vuosina 2021-2023. Maaliskuun 2021 mittaus on tehty vesipatsaan puolivälistä, ts. mittaussyvyys oli 0,7 metriä. Mittaussyvyys P-0,20 m = 0,20 metriä pohjan yläpuolelta.

Happitilanne heikkenee merkittävästi kerrosteisuusjaksojen aikana pohjaan kertyneen turvelietteen aiheuttaman hapenkulumisen vuoksi (kuvat 28 ja 29, taulukko 3). Se on peräisin sekä valuma-alueen kuormituksesta että siitä aiheutuneesta järven omasta kohonneesta tuotannosta. Pohjasedimentin hapetus-pelkistysaste eli redox-potentiaali (+10...+78 mV) keskellä järveä oli maaliskuussa 2021 myös heikko. Havainnot ovat yhteneväisiä heikon happitilanteen ja järven liettyneisyyden kanssa (taulukko 3, kuva 30). Suomen kaikille luontaisille kalalajeille ja niiden eri kehitysasteille happipitoisuuden minimivaatimus on noin 5 mg/l, mikäli vedenlaatu muutoin (ks. edellä) on riittävän hyvä. Välittömästi kevään 2023 vedenlaadun havaintopaikan nro 2 pohjoispuolella sijaitsevat kevättalven 2021 sedimentin havaintopaikat 13-15 (kuva 5). Niillä mustanruskean turvelietekerroksen paksuus vaihteli 253...260 cm (kuvat 30-34). Koko järvessä tätä turveliejua oli keskimäärin noin 1,5 metriä (Tossavainen 2021, 20).

Ison Somerojärven happitilanne (11,1...11,2 mg/l, kyllästysaste 95,7...96,7 %) oli erinomainen 08.05.2023 (taulukko 3, kuvat 28 ja 29). Tuolloin vallitsi pikkunavakka etelätuuli, nopeudeltaan runsaat 5 m/s. Järvi on matala ja ympäröivä maasto on melko laakeaa, joten tuulet sekoittavat sen vesimassan ilmeisen helposti.

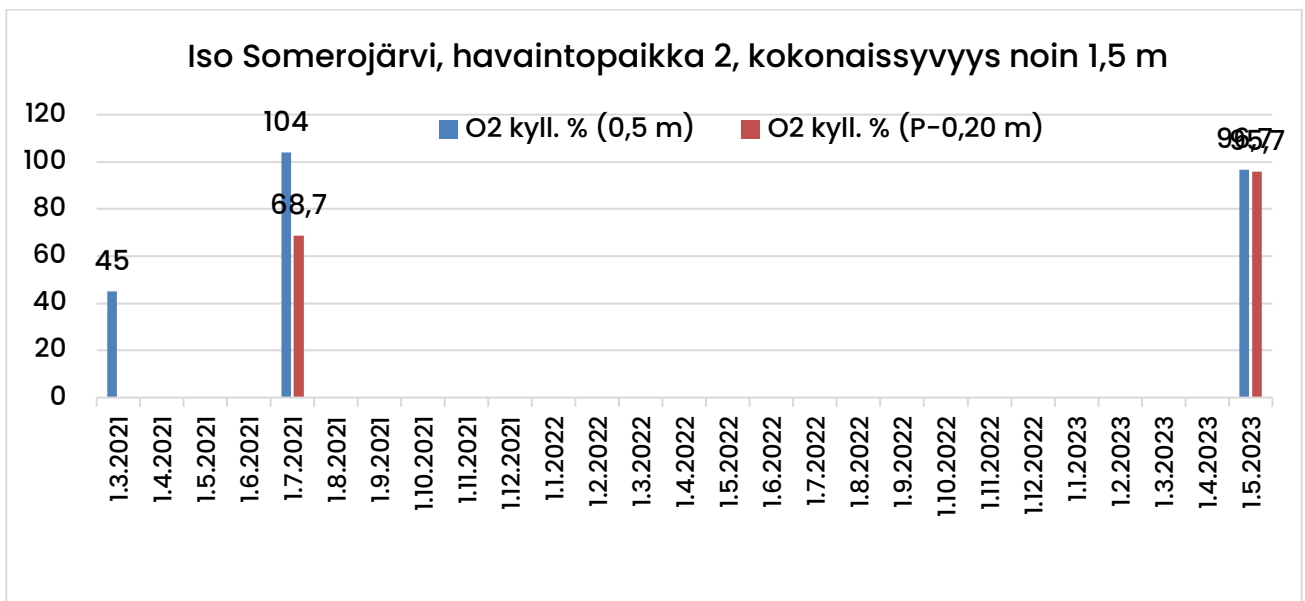
Kuva 29. Ison Somerojärven keskisen havaintopaikan ("nro 2") veden happipitoisuuden (kylläisyysaste, %) havainnot vuosina 2021-2023. Maaliskuun 2021 mittaus on tehty vesipatsaan puolivälistä, ts. näytesyvyys oli 0,7 metriä. Mittaussyvyys P-0,20 m = 0,20 metriä pohjan yläpuolelta.

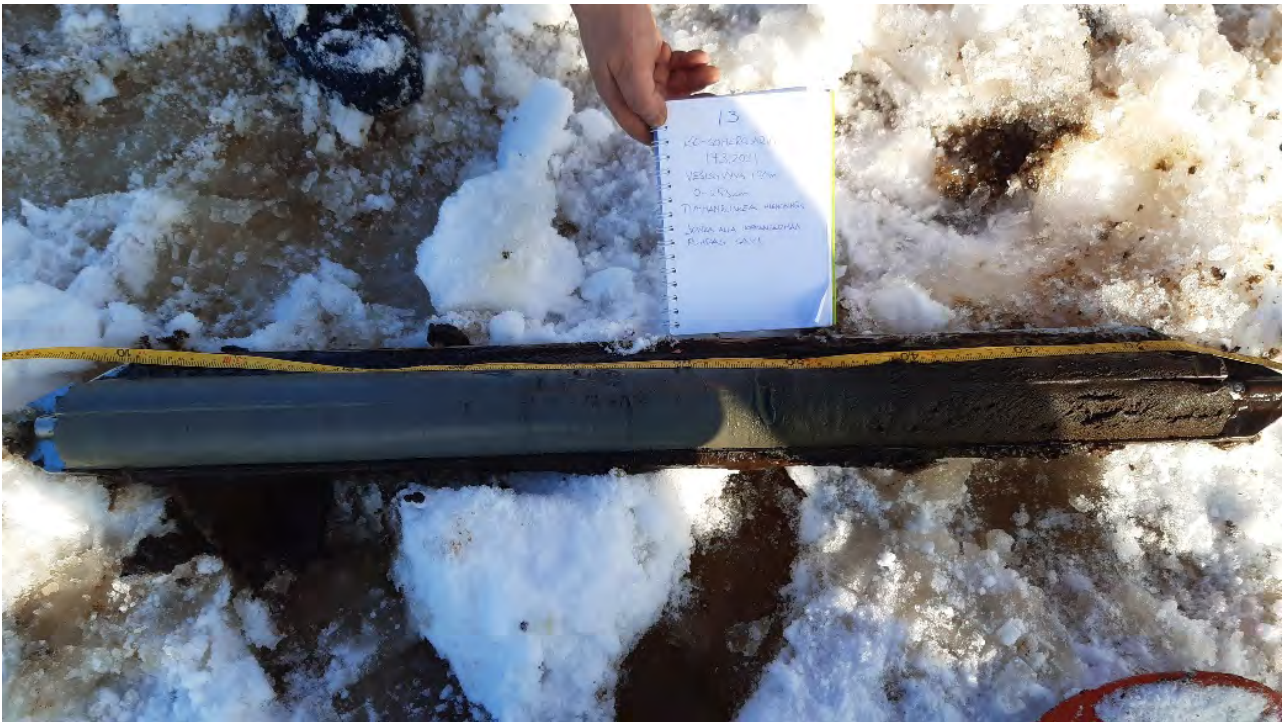
Kuva 31. Iso Somerojärvi 13, sedimenttinäyte 17.03.2021, vesisyvyys 1,70 metriä.

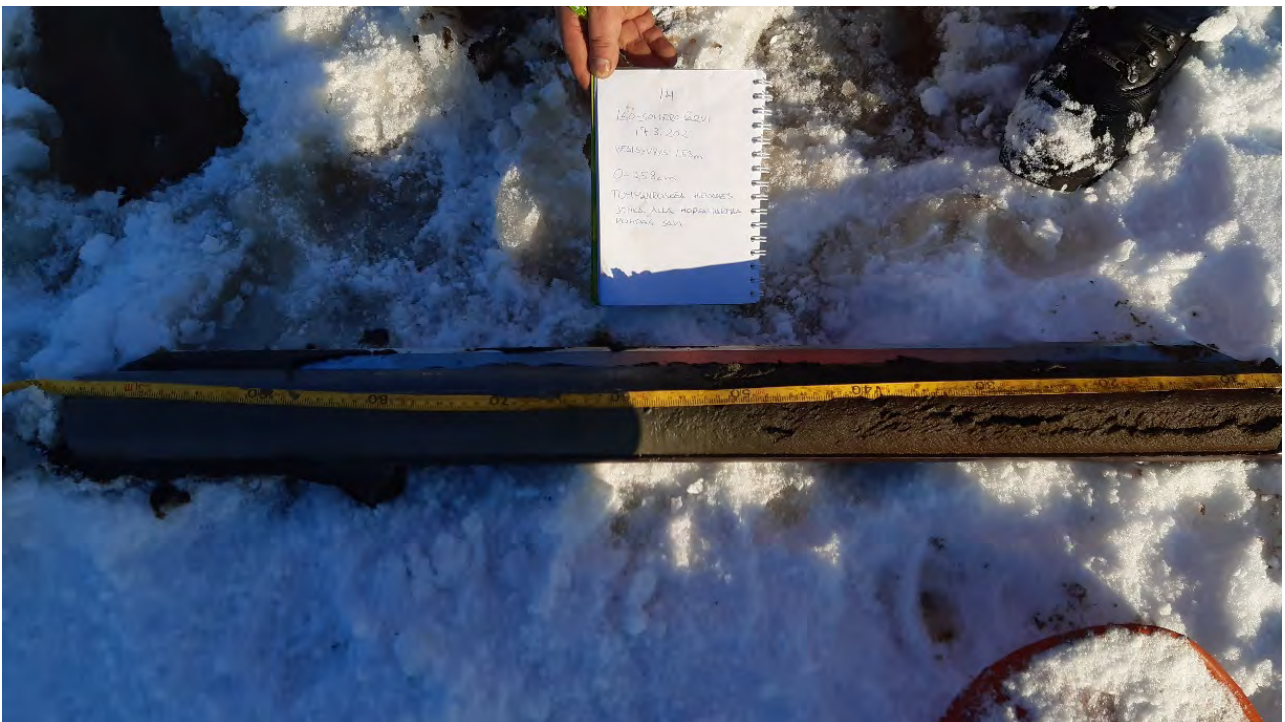
Kuva 32. Iso Somerojärvi 14, sedimenttinäyte 17.03.2021, vesisyvyys 1,53 metriä.

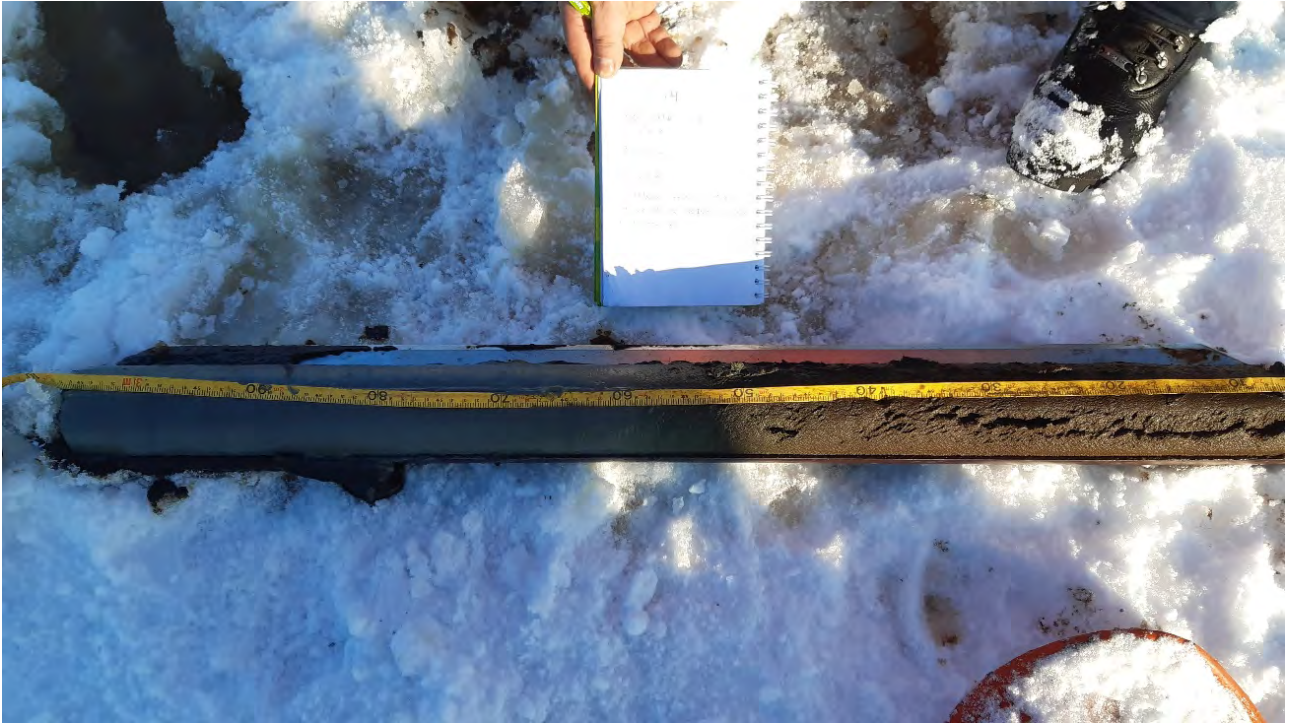
Kuva 33. Iso Somerojärvi 14, sedimenttinäyte 17.03.2021, vesisyvyys 1,53 metriä.
