# Laitekannan teknisten tietojen merkitys ja keräystavat kunnossapidossa

Metropolia Ammattikorkeakoulu

Insinöörityö

09.03.2024

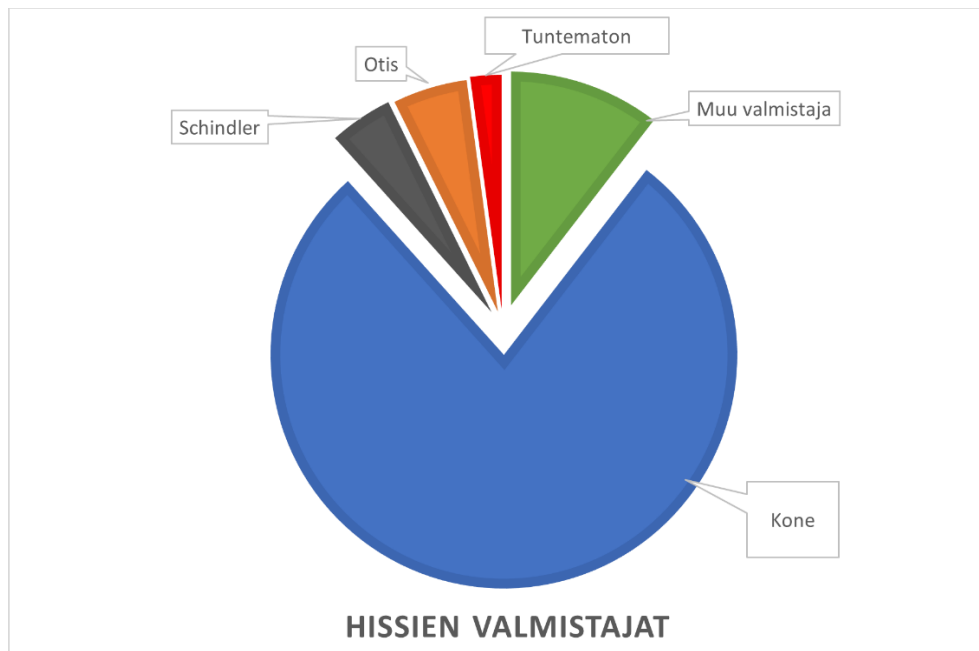
Kuva 7. Diagrammi huollossa olevien hissien valmistajista (Tarkasteltu alue).

Tietokantajärjestelmää analysoitaessa voidaan havaita, että tarkastellulta alueelta hissien huollossa suurin osa laitteista on Koneen omia laitteita.

Valtaosa yrityksen huollossa olevista laitteista on sen itsensä valmistamia, joka on osaltaan seurausta sen vahvasta markkina-asemasta kotimaassaan.

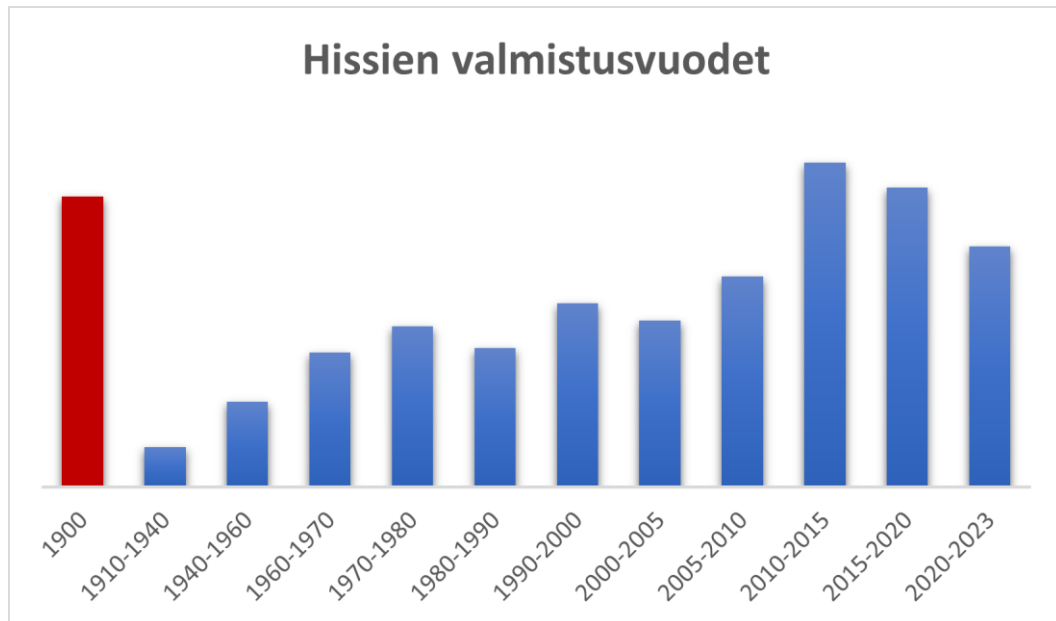
Kuva 8. Hissien valmistusvuodet tietokantajärjestelmässä (Tarkasteltu alue).

Alla oleva pylväsdiagrammi esittää hissien valmistusvuosien jakautumista yrityksen tietokantajärjestelmässä koko tarkastetulta alueelta. Tämä korostaa valmistusvuosien tietojen mahdollisia puutteita, sillä suurin osa 1900-luvulle merkityt valmistusvuodet ovat virheellisiä.

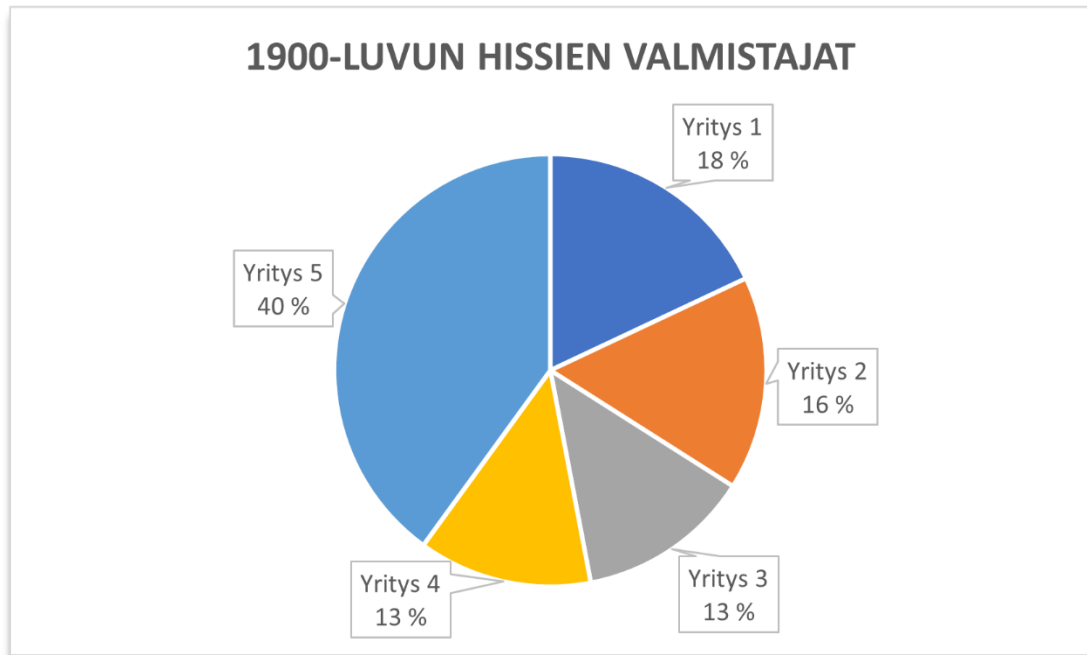
Kuva 9. Diagrammi 1900-luvun hissien valmistajista.

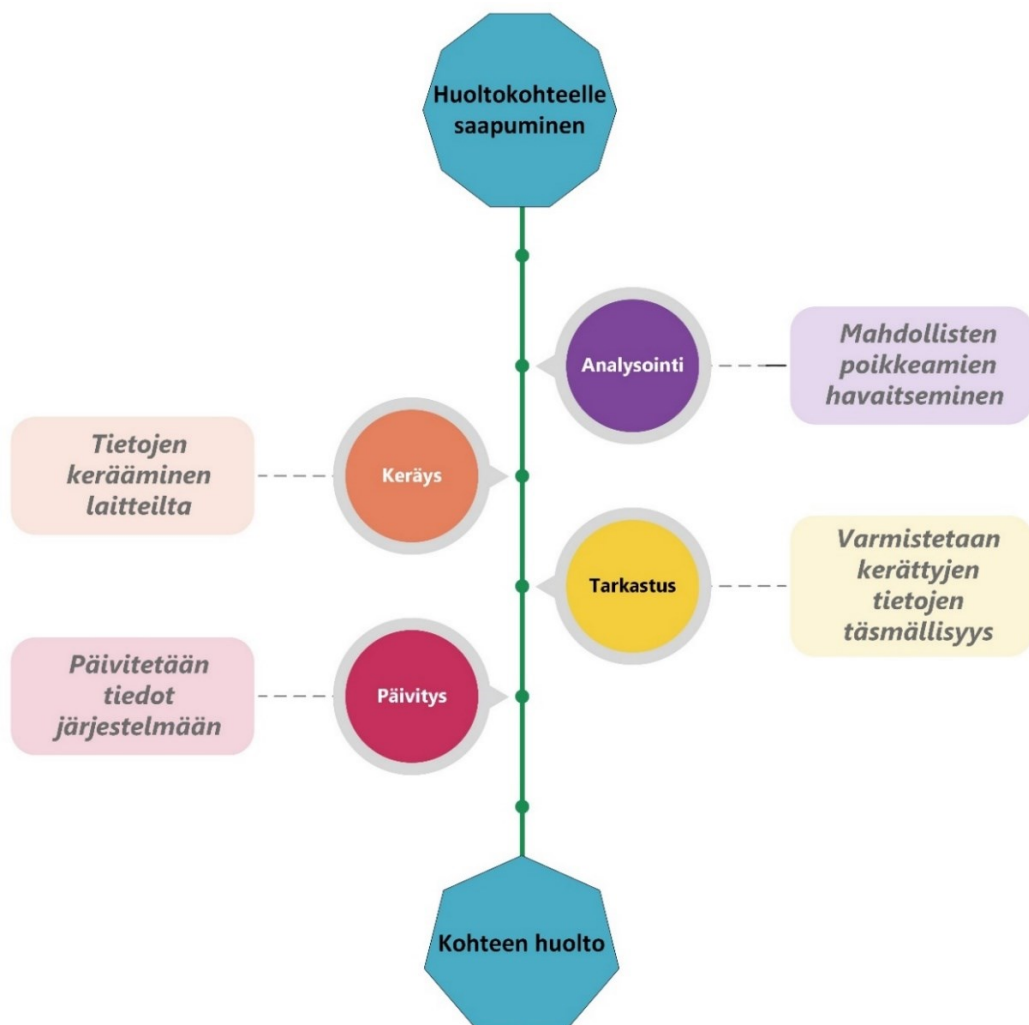
Kuva 11. Prosessikaavio tietojen keräyksestä huollon yhteydessä

Tässä keräystavassa on tärkeää, että laitteen huoltaja saa järjestelmästä ilmoituksen, kun tiedonkeruu on tarpeen sekä myös, että järjestelmä edellyttäisi asentajalta tarvittavien tietojen syöttämistä ennen laitteen huoltoa. Näin ollen varmistettaisiin, että tiedonkeruu suoritetaan eikä se jäisi tekemättä.

Pitää myös huomioida, että järjestelmä, jota käytetään tiedonkeruuseen, pystyisi automaattisesti tunnistamaan, onko kyseessä ensimmäinen keräys vai jatkuvat päivitykset. Tämän avulla annetaan asentajalle mahdollisuus ohittaa toimenpide, jos tiedot ovat pysyneet muuttumattomina.

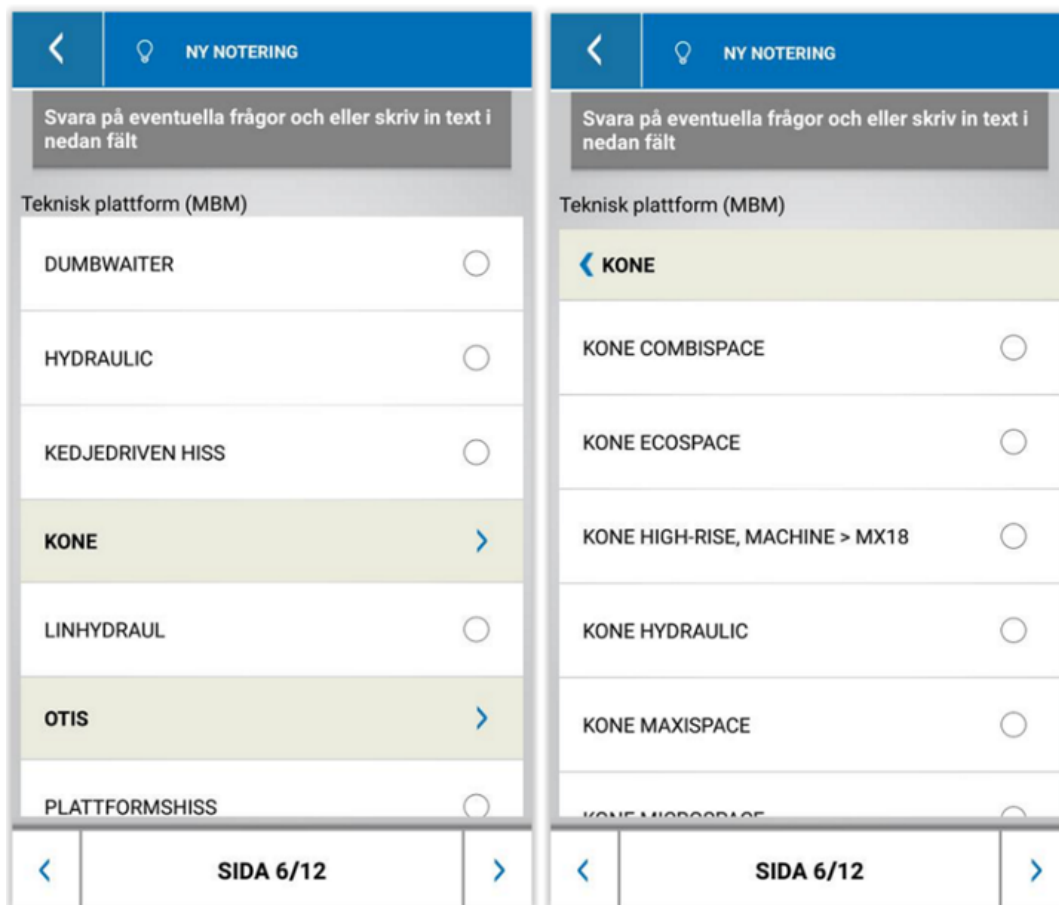
Kuva 12. KFM:n Näkymä laitteen teknisen tyyppin valinnasta.

Esimerkiksi Ruotsissa vastaava järjestelmä on jo käytössä. Alla näkyvä kuva 12 näyttää KFM-näkymän, kun valitaan hissien teknistä tyyppiä. [16.]
