ENERGIATEHOKKUUDEN PARANTAMINEN PIENTALOSSA

Heini Lehto
Opinnäytetyö
Kevät 2015
Rakennustekniikan koulutusoh-
jelma
Oulun ammattikorkeakoulu

Title of thesis: Improvement of Energy Efficiency in Detached House

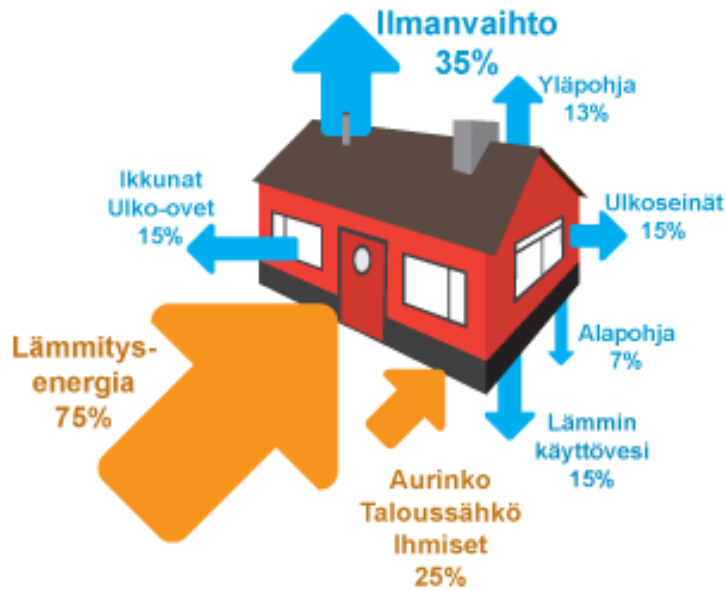
KUVA 2. Eri talo-osiin kuluva energiahukka (Kodin energiasäästöohjeita: Lämmitys. 2015)

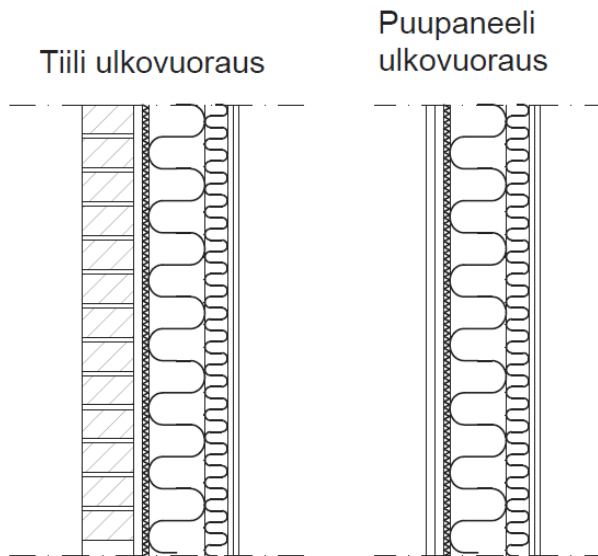
Kohteesta on jäljellä ainoastaan pääpiirustukset vuodelta 1983. Piirustuksissa esitetään vain rakennuksen päämitat, julkisivuverhouksen materiaali sekä ulkoseinärakenteiden päämateriaalit. Tästä johtuen jouduttiin käyttämään muita keinoja käytettyjen rakennusmateriaalien ja niiden mittojen selvittämiseksi. Yhtenä keinona päädyttiin aukaisemaan rakennetta alakerran terassin oven karmin kohdalta. Tällä kohtaa julkisivumateriaalina on pystylomalaudoitus, joka jatkuu koko terassin alueella ja toisen kerroksen ulkoseinien verhouksena yläkolmiossa. Muilta osin talossa on tiiliverhous. Runkomateriaalina on käytetty puuta. Oletettavasti koko rakennuksen osalta runkopuun mitat ovat 48 x 125 mm ja koolauksen mitat 48 x 48 mm. Tässä opinnäytetyössä esitetyt rakenneleikkauskuvia voidaan pitää vain suuntaa-antavina, sillä virallisia mittoja rakennesista ei ole voitu selvittää alkuperäisistä pääpiirustuksista. (Kuva 10.)

KUVA 10. Rakenneleikkaukset ulkoseinistä

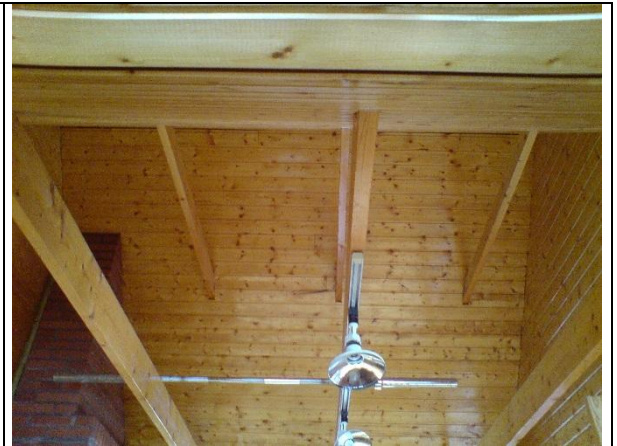
Nro 6.

Mittauspisteen lämpötila	11.9 °C
Mittausalueen maksimi lämpötila	19.7 °C
Mittausalueen minimi lämpötila	8.8 °C
