1960-LUVUN PIENTALON SOKKELIN KORJAUSSUUNNITELMA

Opinnäytetyö
Tekniikka ja liikenne
Rakennus- ja yhdyskuntatekniikka
Insinööri (AMK)

2021

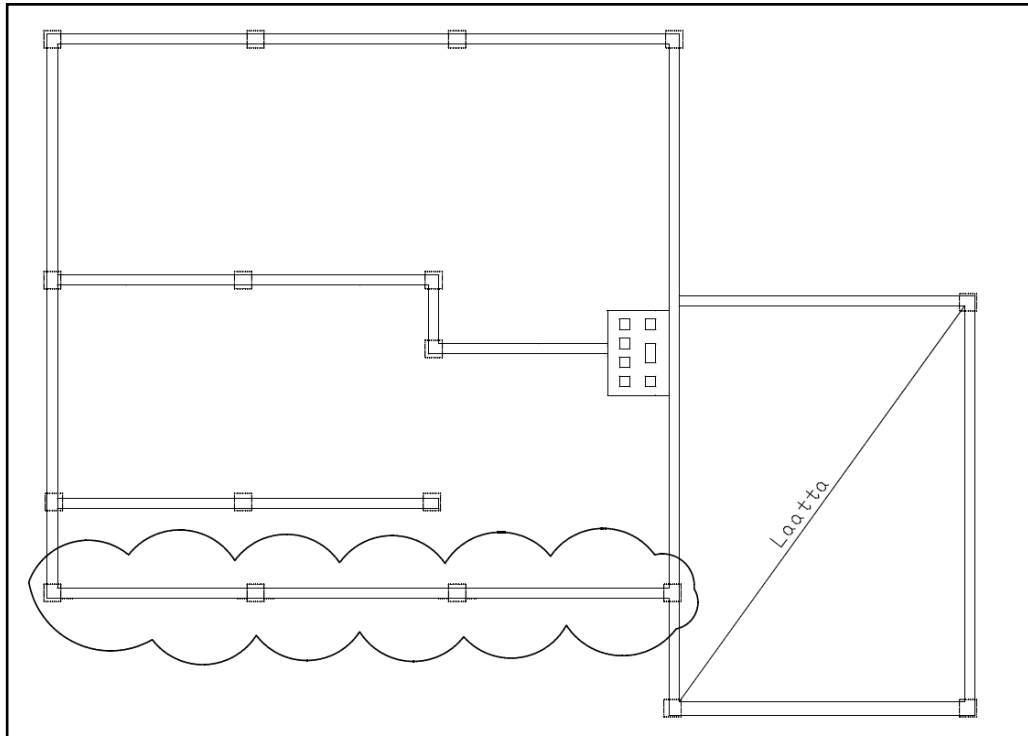
Kuva 2. Sokkelin vauriokohta

Vaurioitunut sokkelin osa sijaitsee rakennuksen sisäpuolella. Kuva 2 on sokkelin tasopiirustus ja siinä on esitetty sokkelin vauriokohta.

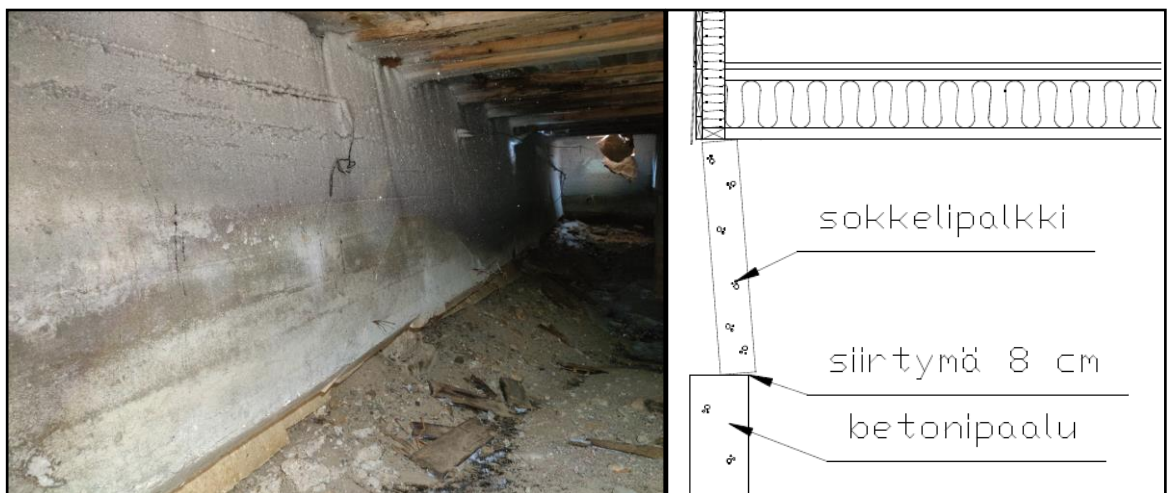
Kuva 3. Sokkeli- ja pilaripalkin katkoskohta

Sokkelin toinen pitempi sivu on painunut sokkelin alareunasta 8 cm ryömintätilaan päin 8 metrin matkalta. Kuvassa 3 on esitetty sokkelin painuminen.

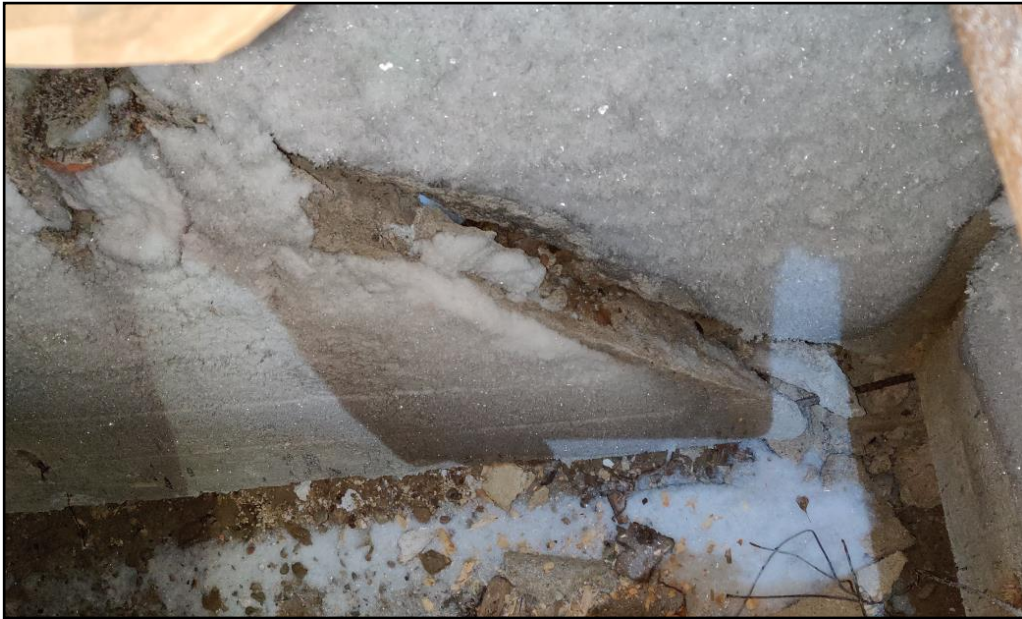
Kuva 4. Sokkelipalkki poikki 8 cm siirtymä

Sokkeli on poikki rakennuksen eteläpihan puolen päädyssä. Kuva 4 esittää sokkelin vaurion ja siirtymän.

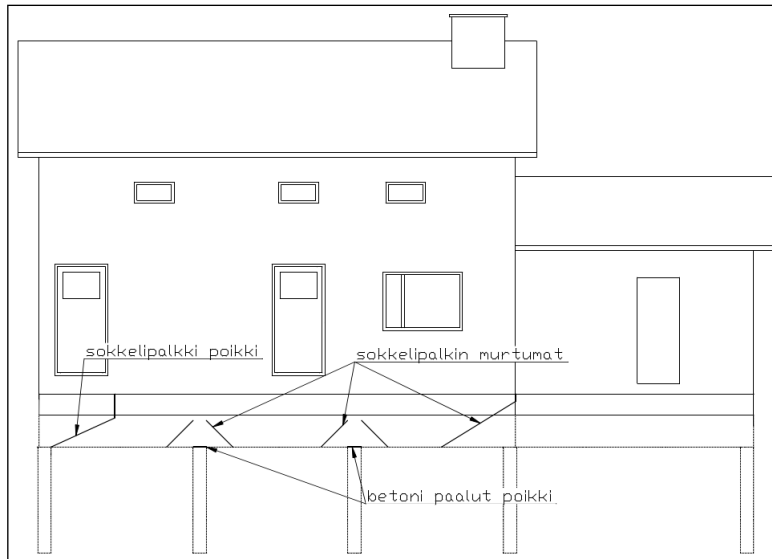
Kuva 5. Sokkelipalkin vauriokohdat

Vaurioituneessa sokkelipalkissa on seuraava viat: sokkelipalkki on poikki, sokkelipalkin ja betonipaalun liitoskohta on poikki kahdesta eri kohdasta ja sokkelissa on useita murtumia. Muissa sokkelinosissa ei ole näkyviä vaurioita, kuin sokkelin maali on hilseillyt paikoitellen. Sokkelin nurkista tehtiin korkomittaukset ristilasermittarilla, jonka tarkkuus on ± 1 mm/5 m. Sokkelin korkoeroksi saatiin suurimmillaan 66 mm. Sokkelin korkein kohta on kadun pohjoispuoleisessa nurkassa. Kun alakerran lattiaa tarkastetaan vatupassilla, niin saatiin päinvastainen mittaustulos. Todennäköisesti mittausvaihtelut johtuvat rakennusaikaisista virheistä. Kuvassa 5 on esitetty sokkelin vauriopaikat.

Vaurioitunut sokkeli sijaitsee sisäpihan puolella, josta on kulku talon ala- ja yläkertaan. Todennäköisin vaurion aiheuttaja on sulamisvedet. Yläkertaan menevien portaiden yläpohjan eristysten määrä on 10 cm kivivillaa. 1980-luvulla on rakennettu yläkertaan makuuhuone, jonka yläpohjan erityskerros on 15 cm. Yläkerran lämpöpatteri sekä termostaatti sijaitsevat portaiden alapäässä, joten lämpö on noussut portaiden katonrajassa lähes 40 °C asteeseen. Tämän takia lämpövuotoa pääsi yläpohjaan ja sen vaikutuksesta peltikatolle kerääntynyt lumi sulii ja sulamisvedet pääsivät valumaan sokkeliin. Tämä on todennäköisesti aiheuttanut sokkelin vaurioitumisen vuosikymmenien kuluessa. Rakennuspohjassa ei ole salaojaputkia tai ne eivät toimi. Katolta valuvat sadevedet on johdettu vesikouruja pitkin maahan.

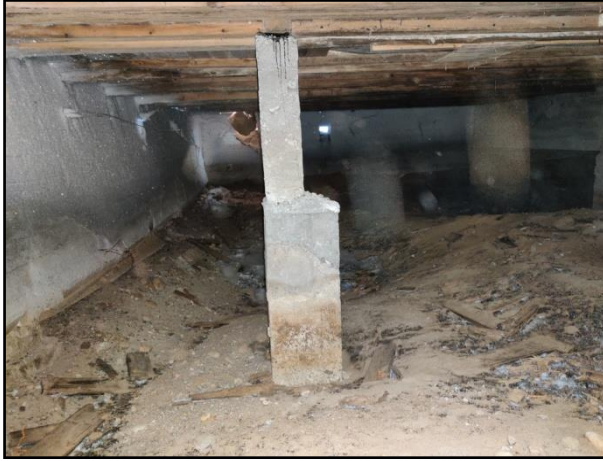
Kuva 6. Ryömintätilan korkeus vaihtelee

Ryömintätilan korkeus vaihtelee 1.0 m - 1.5 m, koska maapohja on epätasainen. Kuvassa 6 näkyy selvästi ryömintätilan epätasaisuus.

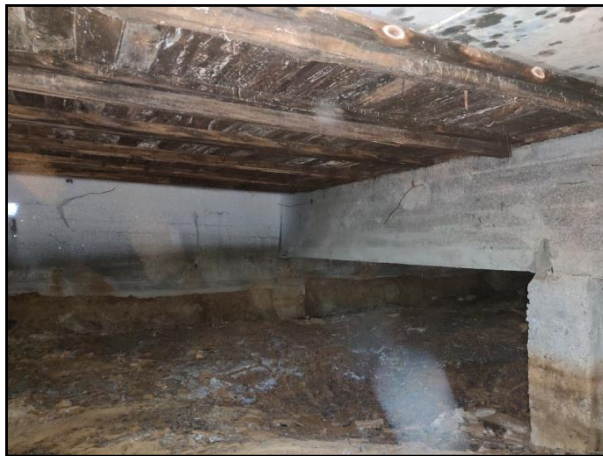
Kuva 7. Vanhaa alapohjaa

Alapohja uusittiin osittain vuonna 2015. Jäljelle jääneessä vanhassa alapohjassa on kosteusvaurioita, joka voidaan todeta kuvasta 7.

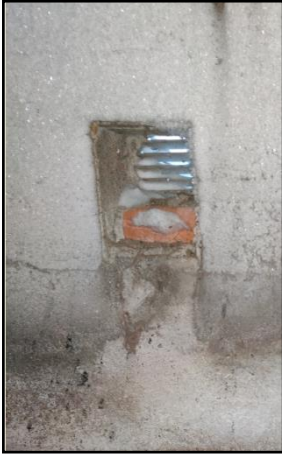
Kuva 8. Pienennetty tuuletusaukko

Alapohjan tuuletus on puutteellinen. Tuuletusaukkoja on pienennetty jossain vaiheessa ja niihin on asennettu ritilät, joka nähdään kuvasta 8.

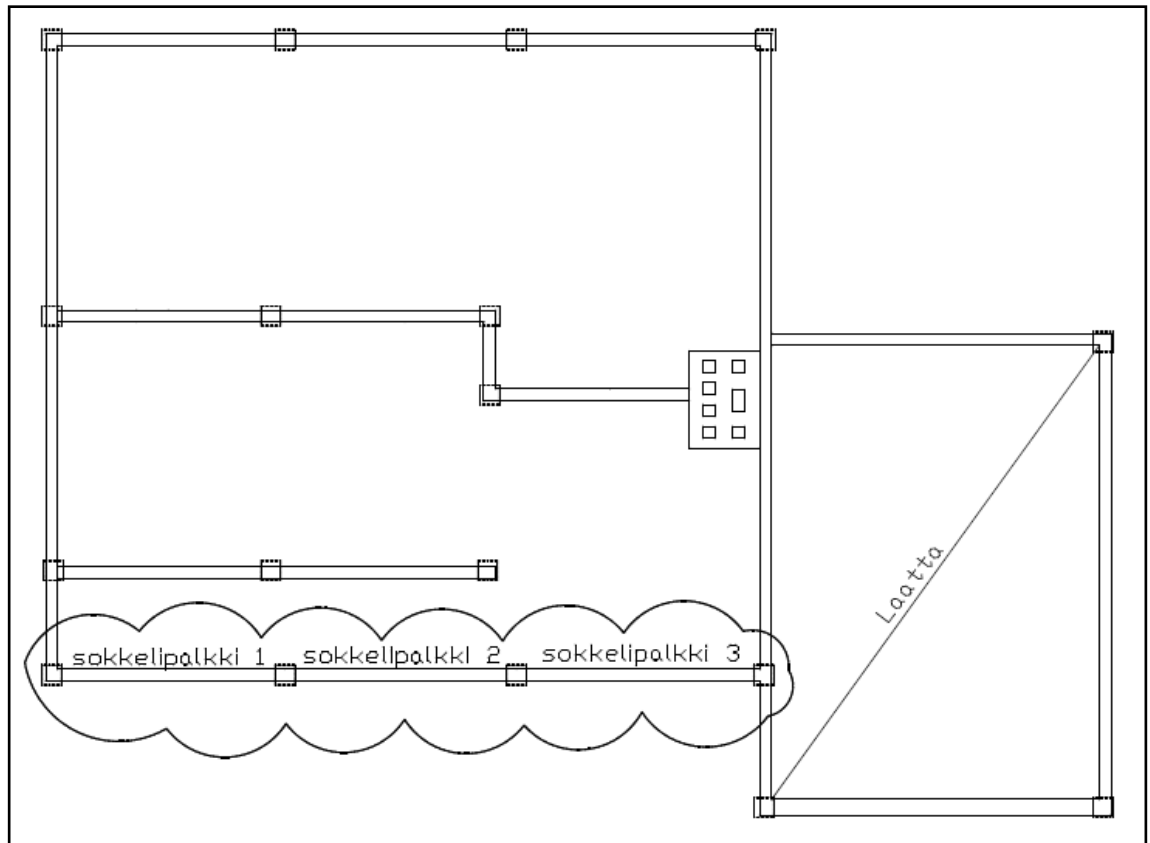
Kuva 9. Sokkelin korjaus vaiheittain

Vaihtoehdossa 2 sokkelipalkki uusitaan osissa, jolloin edetään samalla tavalla ensimmäisen betonipalkkivälin poistoon asti. Puretun sokkelin kohdalta perus- tai täyttömaa tasoitetaan 1/50 kallistuksella sokkelista poispäin. Perus- tai täyttömaan päälle levitetään suodatinkangas ja salaojasepeliä poistetun sokkelin alapintaan asti. Vanhan sokkelin ja betonipaalun päihin porataan ja juotetaan juotoslaastilla harjaterästartuntoja. Sen jälkeen tehdään valumuotti, raudoitus ja valu ensimmäisen betonipilarin väliin. Valukorkeuden pitäisi olla sellainen, että siihen voidaan muurata kerros harkkotiileillä. Tämä toistetaan kaksi kertaa, jolloin saadaan vaihdettua koko vaurioitunut sokkeli. Kuvassa 9 esitetään betonipalkin uusiminen vaiheittain.

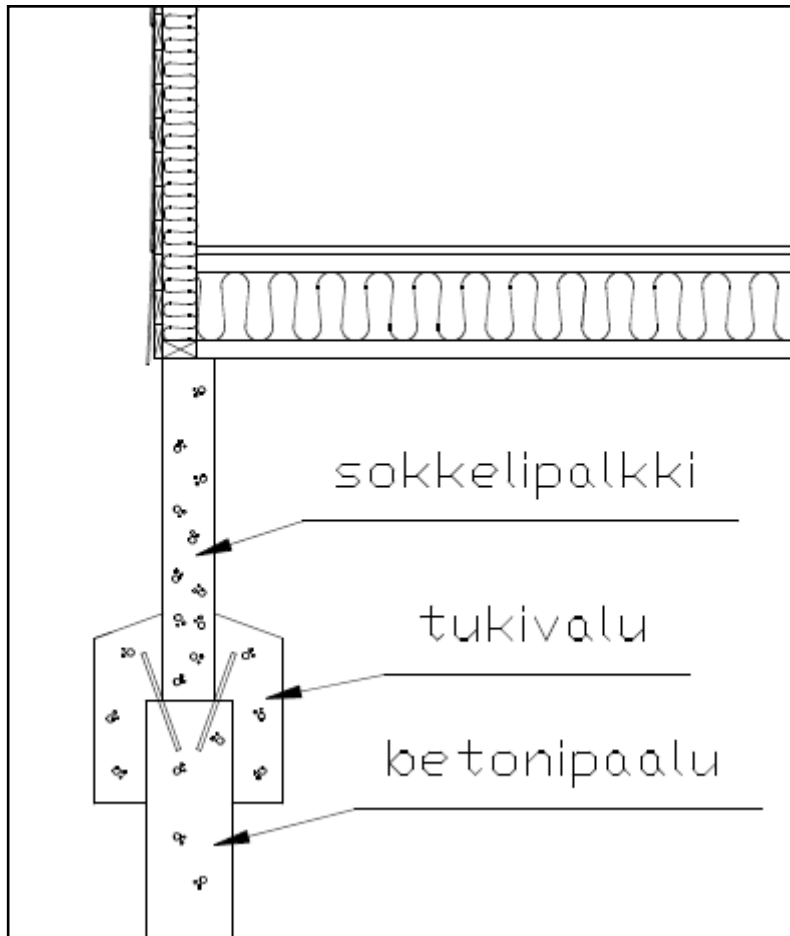
Kuva 10. Sokkelipalkin ja betonipilarin tukivalu

Vaurioituneen sokkelin ulkopuolelta poistetaan perusmaat 2 metrin leveydeltä n. 30 cm alle sokkelipalkin alareunan. Sokkelipalkin molemmin puolin pitää rakentaa tuennat, ettei sokkelipalkki pääse kaatumaan. Sokkelipalkin alle rakennetaan vaneri- ja teräslevyistä kantava pohja, josta sokkelipalkkia nostetaan tunkilla useasta kohdista ylöspäin. Samanaikaisesti sokkelipalkkia tunkataan sivusuuntaisesti tuuletustilasta poispäin, niin kauan kun sokkelipalkki on keskellä betonipilaria. Kun sokkelipalkki on saatu betonipilarin keskelle, sen jälkeen sokkelipalkki ankkuroidaan betoniraudoilla ja juotoslaastilla betonipilariin. Betonipilarin ja -palkin ympärille valetaan tukivalu. Tukivalu esitetään kuvassa 10.

Sokkelipalkin toisessa päässä oleva katkoskohta korjataan vinoporauksilla katkoksen yli ja ankkuroidaan betoniraidoilla ja juotoslaastilla.

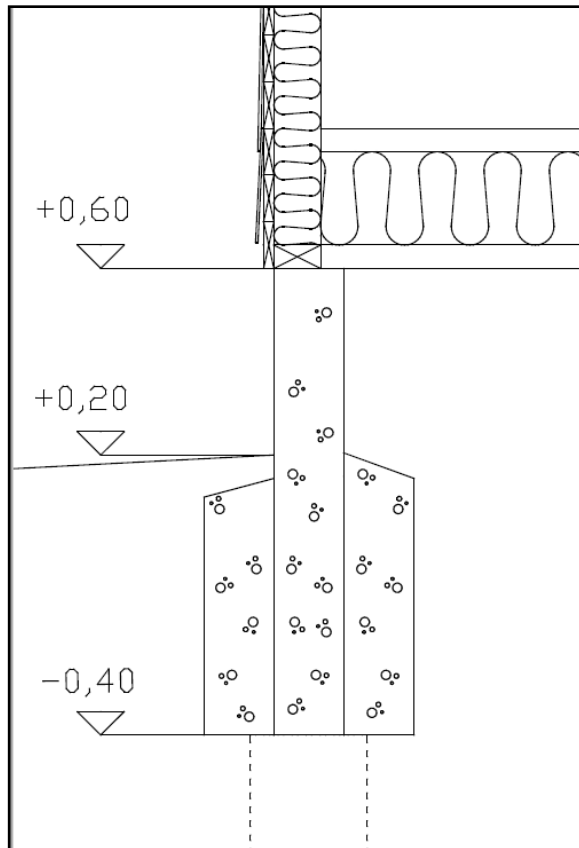
Kuva 11. Tukivalu molemmin puolin betonipalkkia

Sokkelipalkin tukivalu voidaan tehdä sokkelin molemmin puolin. Sokkelin ympärillä olevaa maanpintaa joudutaan nostamaan noin 20 cm, jolloin saadaan laskua 5 cm/m rakennuksesta poispäin. Koska tukivalu halutaan jättää piiloon, niin maanpinnan tason korkeus määrää tukivalun korkeuden sokkelin ulkopuolella. Tässä tapauksessa tukivalun korkeus on 55 cm. Kun tukivalu tehdään sokkelin sisäpuolelle tukivalun korkeus voi olla yli 55 cm, kunhan tulivalu voidaan valaa. Kuvassa 10 esitetään sokkelipalkin tukivalut sokkelin molemmin puolin.

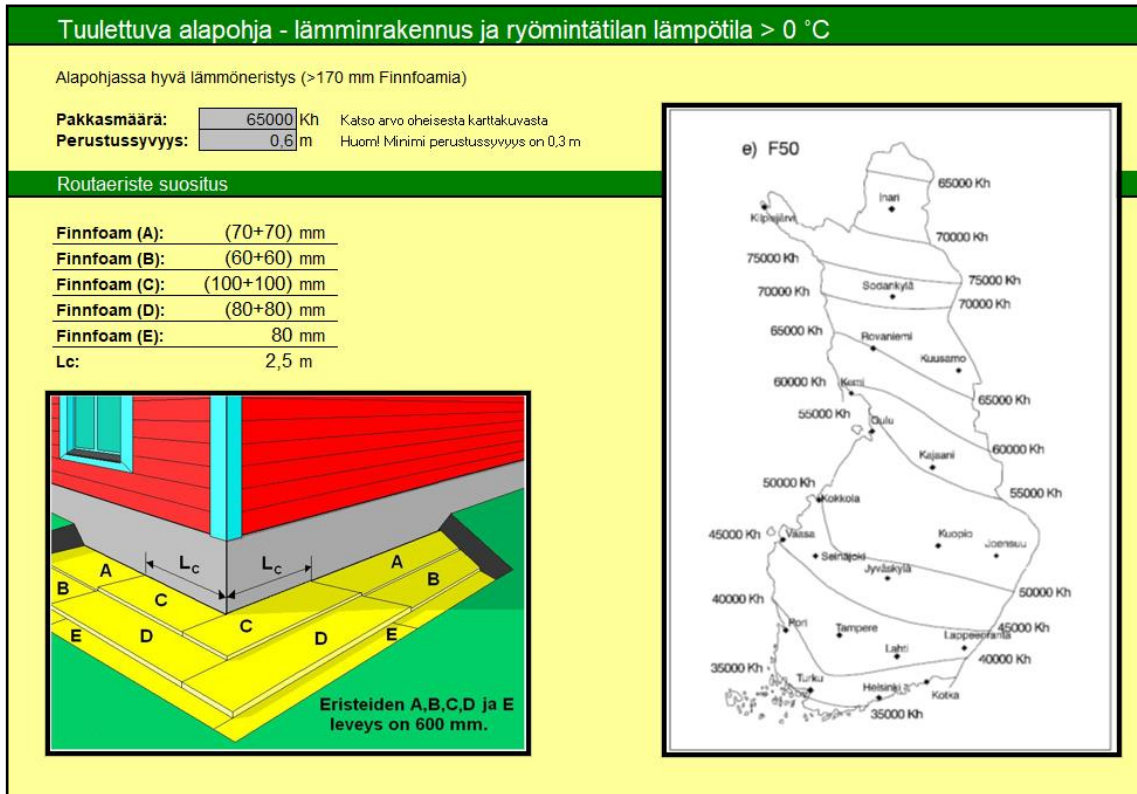
Kuva 12. Routaeristeiden paksuudet (Finnfoam)

delle laitetaan Finnfoam-routaeristelevyä paksuudeltaan 120 mm ja leveydeltään 60 cm laskulle 1/10 sokkelista rakennuksen keskusta päin. Kuvassa 12 esitetään tuulettuvan alapohjan routaerityksen suositukset Rovaniemen korkeudella. (RT-81-10590).

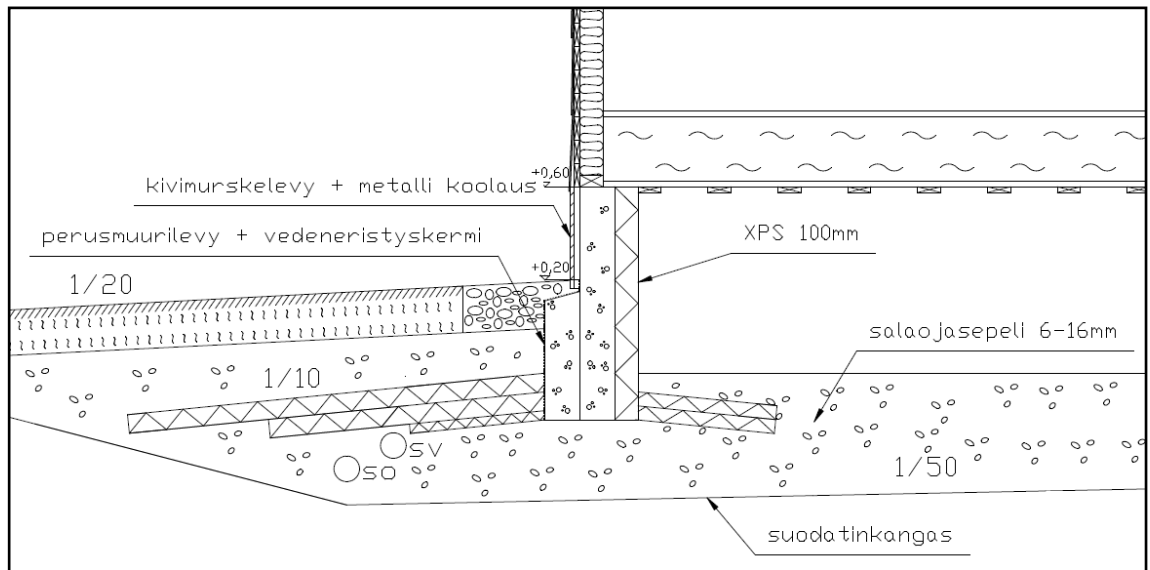
Kuva 13. Tuulettuva alapohja

Sokkelin ulkopuolelle laitetaan betonipilarin tukivalua vasten vedenerityskermi ja sen päälle kumimurskelevy. Salaojaputki asennetaan annettuun korkoon, siten että salaojasepeliä on salaojaputken alla vähintään 100 mm. Sadevesiputki laitetaan salaojaputken viereen yläpuolelle. Salaoja- ja sadevesiputket peitetään salaojasepelillä 6-16 mm siten, että saavutetaan korko -0,400 m. Sen jälkeen laitetaan routaeritys Finnfoamin laskennan mukaan: 1,8 m leveys ja paksuus sokkelin vieressä 140 mm ja sokkelin ulkonurkissa 200 mm. Routaeristelevyt asennetaan niin, että laskua tulee 1/10 sokkelista poispäin. Sen jälkeen päälle laitetaan 10 cm hiekkaa ja 30 cm kasvukerrosta, siten että saadaan laskua 1/20 sokkelista poispäin kolmen metrin matkalla. Näin saadaan kasvukerroksen korkoksi +0,200 m. Kuvassa 13 on esitetty rakennuksen perustukset. (RT 81-10854.)

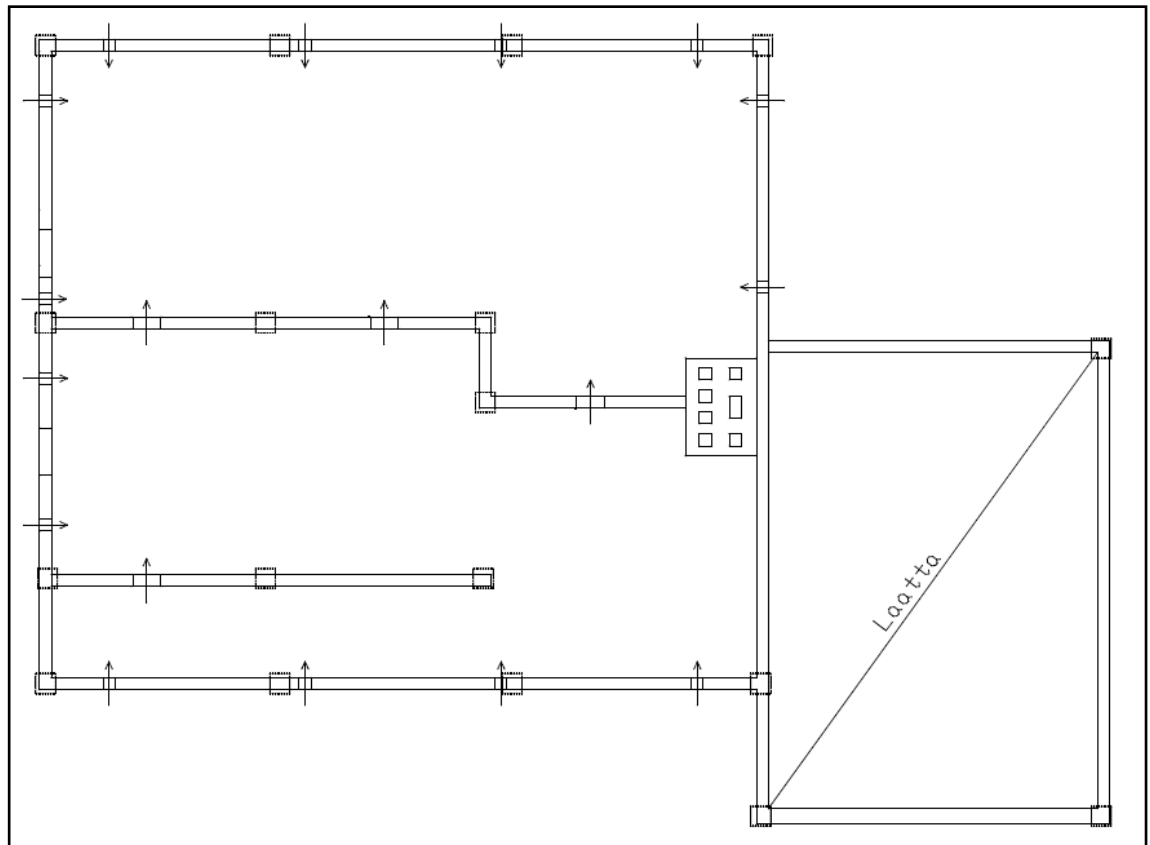
Kuva 14. Tuuletusaukkojen sijainnit sokkelissa

Tuulettavan alapohjan tuuletusaukkoja pitää lisätä, koska tuuletusaukkojen pinta-ala ei ole riittävä, joka on minimissään 4 ‰. Vanhat tuuletusaukot suljetaan ja uusia tuuletusaukkoja lisätään, niin että kokonaismäärä on 14. Aukkojen koko on 150x150 mm ja vaadittava minimikoko on 150 cm². Väliseinäsockelin betonipalkin korkeus on 60 cm, joten betonipilarin alareunaan jää 20 cm korkea tuuletusrako. Alapohjan tuuletuksen varmistamiseksi lisätään neljä tuuletusaukkoa, kooltaan 250x150 mm väliseinäsockelipalkin yläreunaan. Kuvassa 14 esitetään tuuletusaukkojen sijainnit.

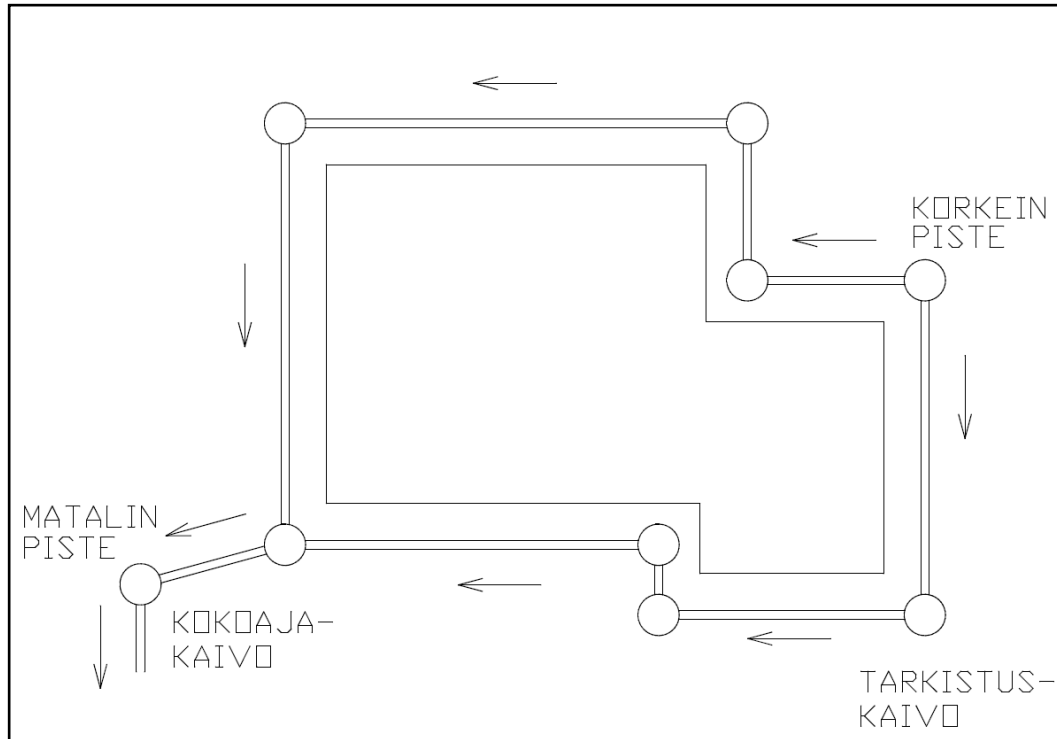
Kuva 15. Veden kulku salaojajärjestelmässä

Jos kokooja- ja salaojakaivon vedenpinta niin nousee salaojakaivon pumppu, joka pumppaa veden kokoojakaivoon. Kuva 15 on periaatekuva salaojajärjestelmästä.

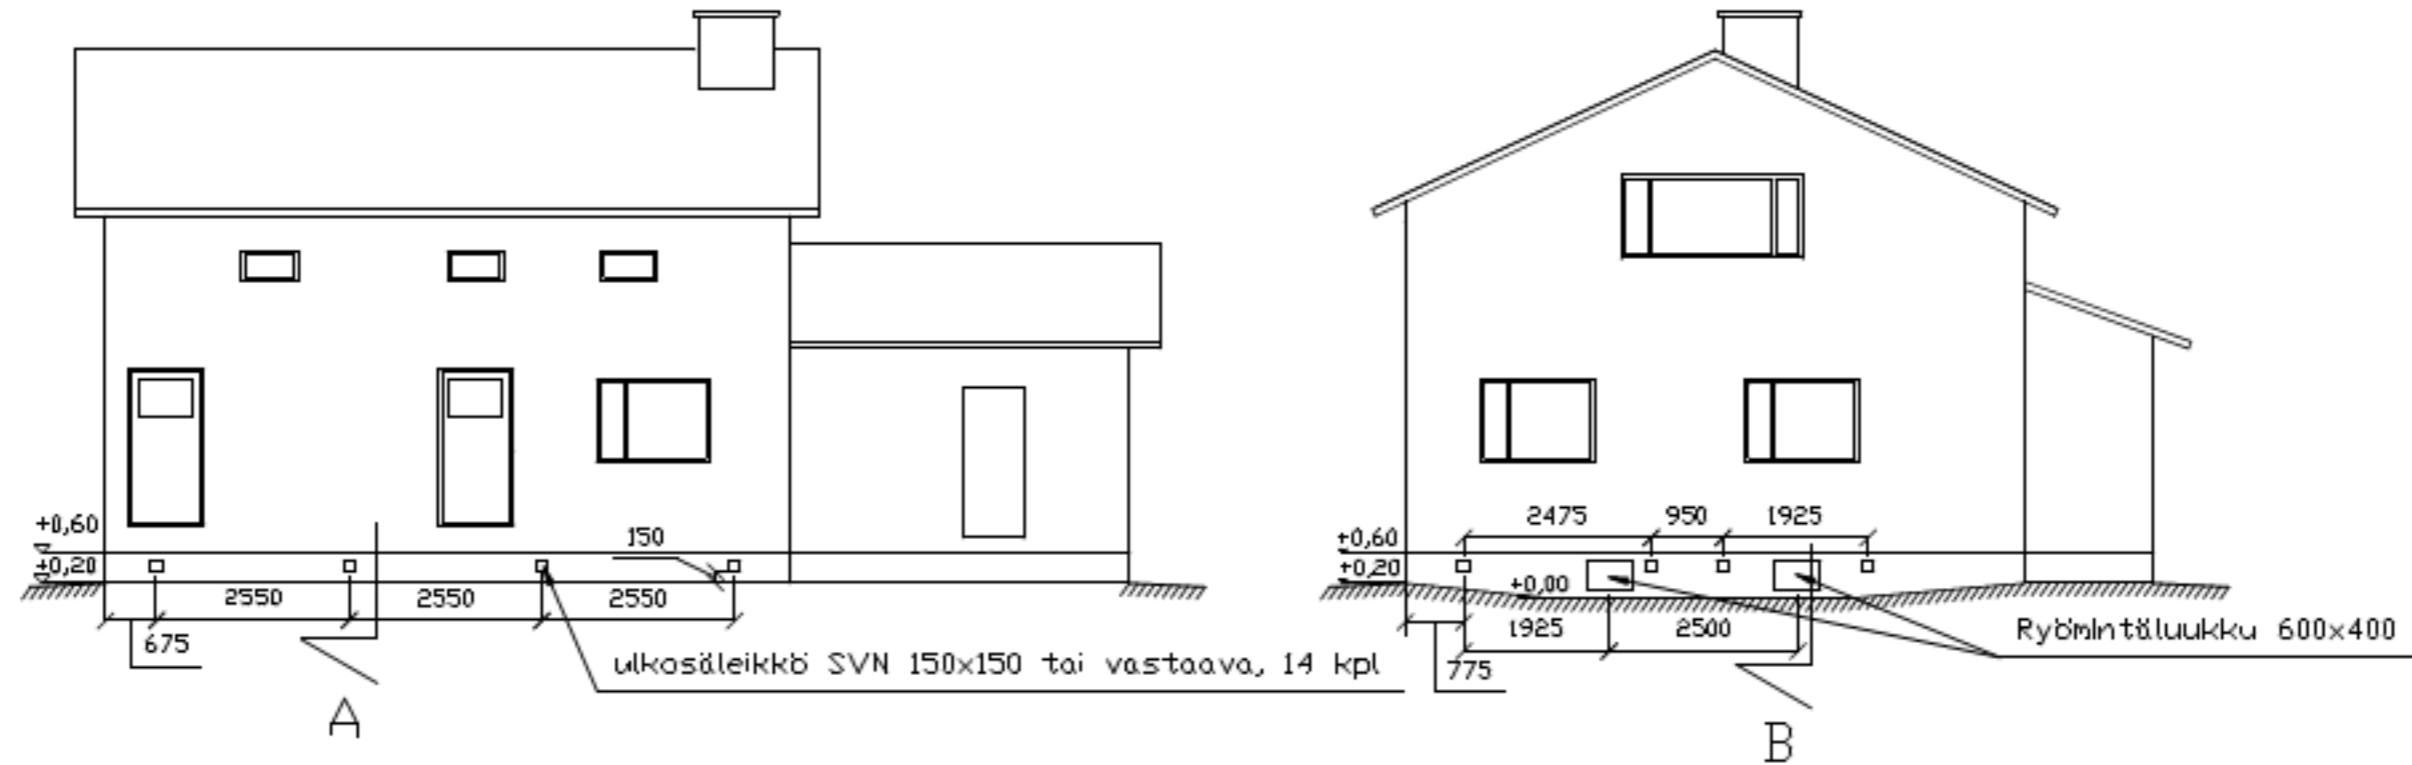
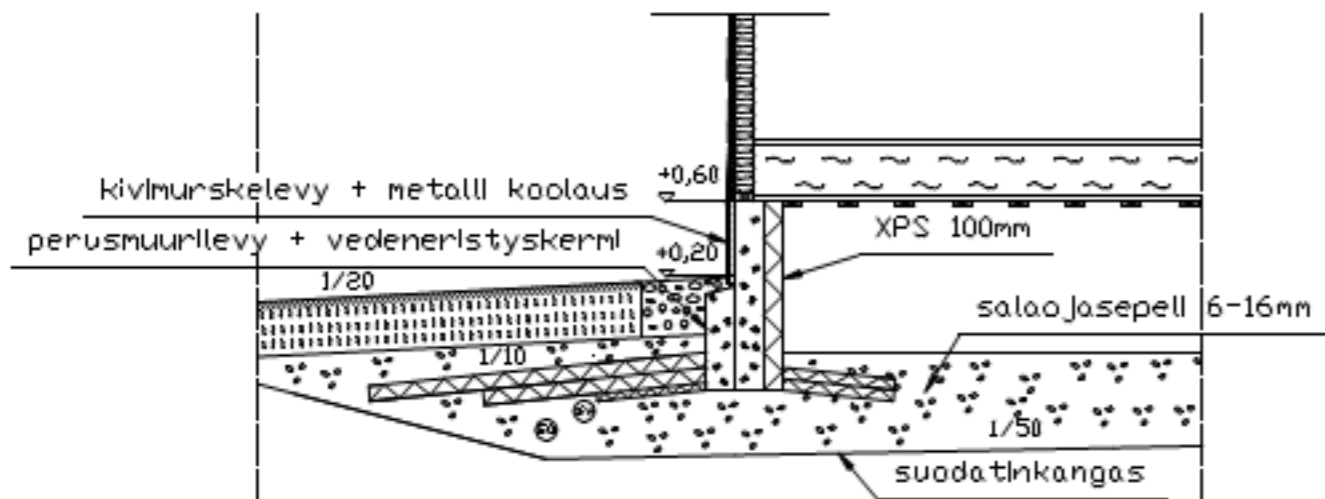
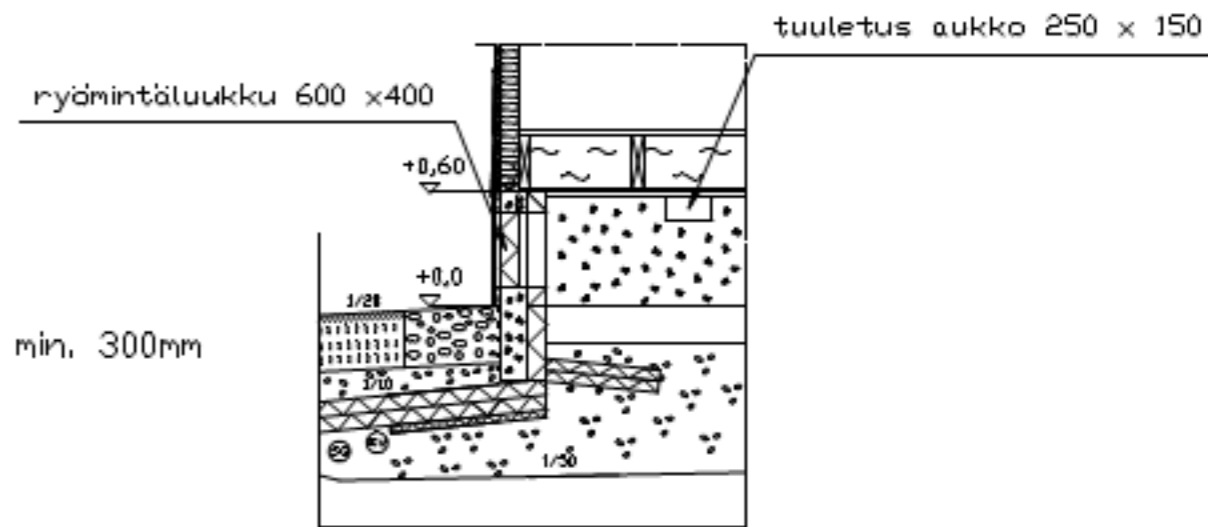
5	23173	
Peruskorjaus		
OKT Toukotie 13 96300 ROVANJOKI		Julkisuus- ja Leikkauspiirustukset 1:100
Ilpo Ylijääskö, RAK Ins. op. 2.4.2021		KUVA 1

ulkosäleikkö SVN 150x150 tai vastaava, 14 kpl

Ryömintäluukku 600x400

Sokkelin vierusta
 -kasvukerros 300mm, räystään leveydelle kiveys
 -suodatinkangas kasvukerrokseen
 -salaojasepelliä 6-16, 100mm
 -routaeristys
 -salaojasepelliä min 200mm
 -suodatinkangas
 -perus- tai täyttömaa

Alapohja
 -lattiapäällyste
 -rakenuslevy
 -2xilmasulkupaperi
 -puukuitueriste
 -tuulensuojalevy 25mm
 -laudoitus 25x100 K300
 -tuuletustila 800mm
 -salaojakerros 6-16mm, min. 300mm
 -suodatinkangas
 -perus- tai täyttömaa
