Ruukkisuon kosteikon toimivuus hajakuormituksen pidättäjänä 2–3 vuotta rakentamisen jälkeen

Tutkimusraportti

Tarmo Tossavainen

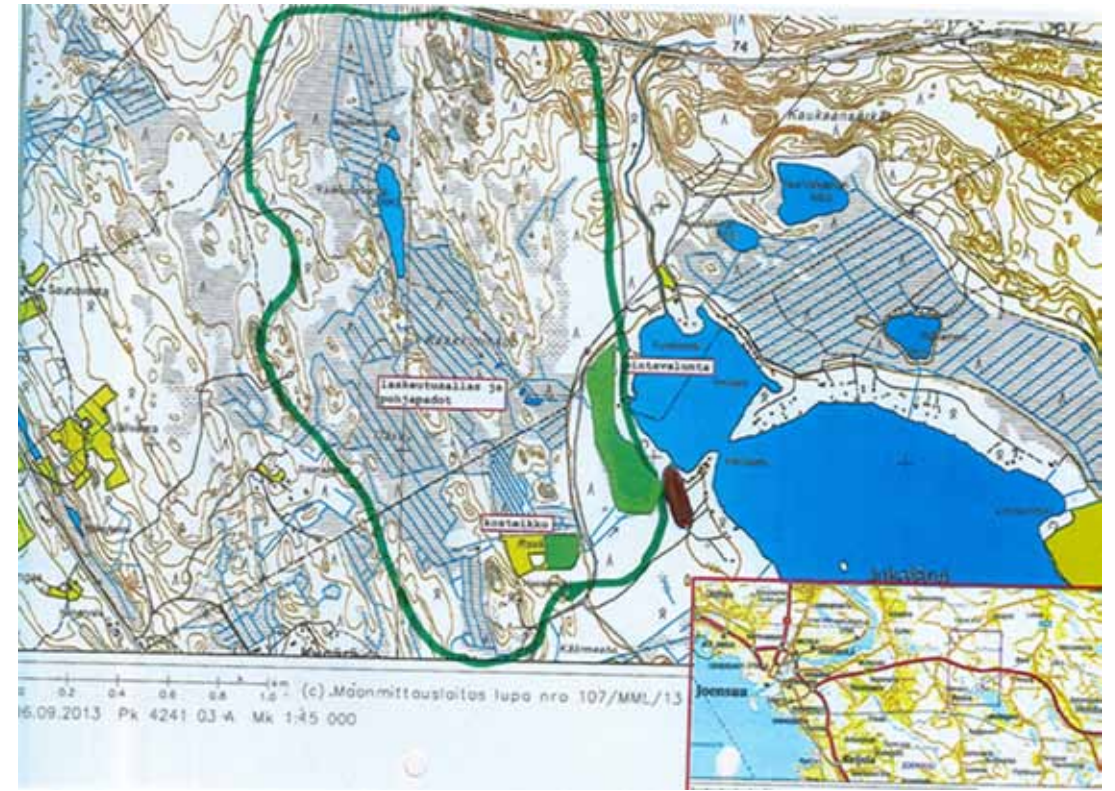
Kuva 2. Yleiskartta Jukajärven luoteisen valuma-alueen vesiensuojeluteknisistä rakenteista, jotka Otso Metsäpalvelut rakensi vuosina 2012 - 2013. Jukajärven Ruukkilahden rannassa sijaitseva pintavalutuskenttä, jonka toimivuutta tutkittiin vuonna 2013, on väritetty punaisella. Kentän valuma-alue on karkeahkosti rajattu vihreällä. Aivan valuma-alueen pohjoiskolkassa kartta ei aivan riitä esittämään koko valuma-aluetta. Alkuperäinen kartta: Raassina [2013]. Maanmittauslaitos lupa nro 107/MML/13.

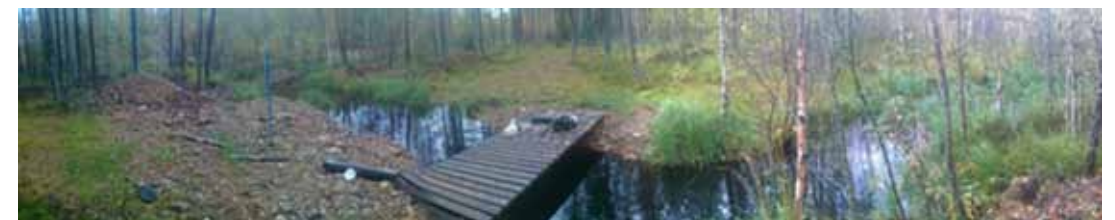
Kuva 3. Jukajärven luoteisrannalla sijaitsevalle pintavalutuskentälle laskeva uoma syyskuussa 2013. Pintavalutuskenttänä toimiva puuton luhta-alue hämöttää kuvan vasemmassa yläkulmassa. Kentälle tulevat vesinäytteen otettiin aivan uomasta aivan kuvan oikeassa reunassa hiukan kasvillisuuden takana olevasta kohdasta. Uoma on siinä kohdin kapea ja kalteva, joten veden kiinteät ja vaihtelevasti liuenneet ainekset ovat mahdollisimman tasaisesti ja siten edustavasti sekoittuneet uoman veteen.

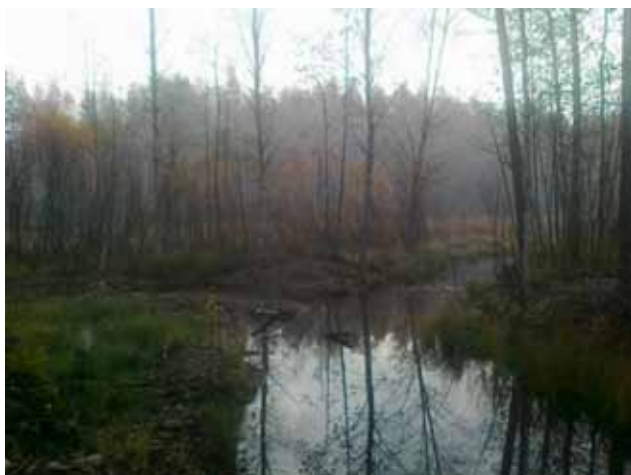
Kuva 4. Vesi ja sen sisältämät ainevirtaamat levittäytyvät Jukajärven Ruukkilahden pintavalutuskentälle viuhkamaisesti kahden saatto-ojan kautta. Itse luhtainen ja puuton pintavalutuskenttä (ks. myös kuva 2) hämöttää koivurivistön takana. Lokakuu 2013.

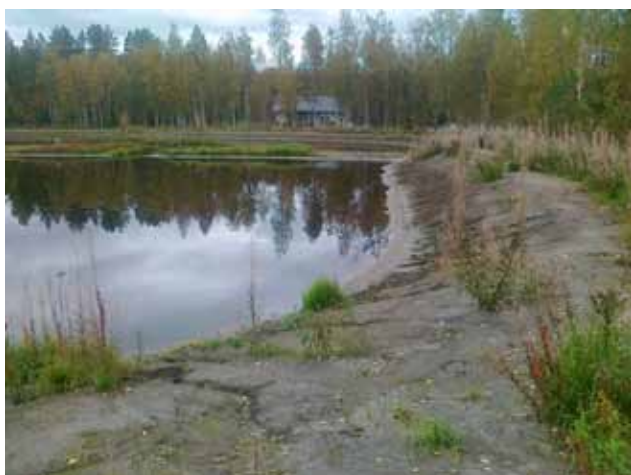
Kuva 5. Ruukkisuon kosteikon eteläranta kasvukauden lopulla 10.09.2013. Makrofyttikasvusto on vielä varsin heikosti ennättänyt kehittyä.

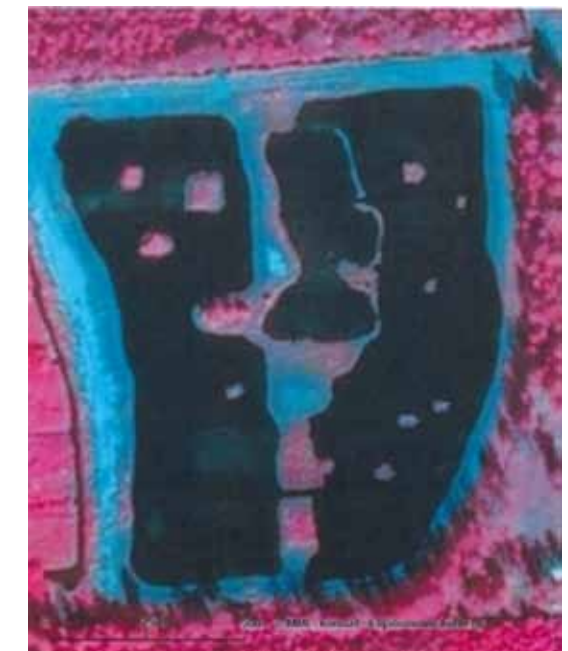
Kuva 20. Ruukkisuon kosteikon ilmakuva ns. väärävärinä. Maanmittauslaitoksen Kiinteistöpalvelu 17.08.2015.

Kosteikon tilavuus mitattiin 22.-23.01.2015. Kosteikon vedenkorkeus oli tällöin 6,4 cm korkeammalla kuin pohjoisen, kosteikosta lähtevän rumpuputken alareuna (kuva 20). Vaaitus tehtiin japanilaisvalmisteisella optisella Nikon zAX-laitteella. Vaaitushetkellä kosteikosta lähti virtaama, jonka suuruus oli muutamia desilitroja sekunnissa. Kosteikon vesisyvyys mitattiin luotinarulla mahdollisimman tasaisesti noin kymmenen metrin välein. Luotauspisteet ilmenevät kuvasta 22. Niiden koordinaatit ja vastaavat vesisyvytydet on esitetty liitteessä 1. Luotauspisteitä kertyi yhteensä 90 kpl (kuva 22). Niiden perusteella kosteikon keskisyvyys oli luotausajankohtana 0,55 metriä. Tällöin kosteikon tilavuus oli noin 5500 m³. Vuosien 2000 - 2011 koko Suomen keskivaluman (9,7 l/s km² [Pohjois-Karjalan ELY-keskus 2013]) vallitessa kosteikon viipymä on noin 6,6 vuorokautta.

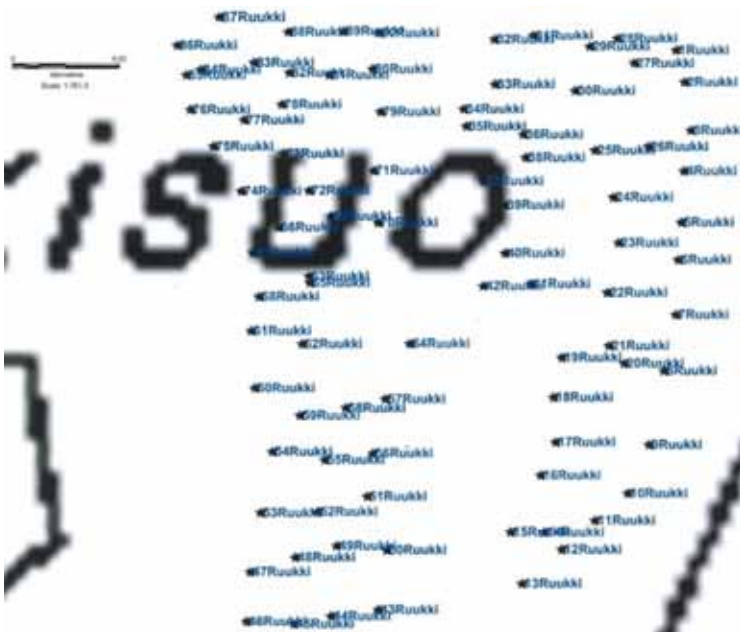
Kuva 22. Ruukkisuon kosteikon syvyyskartoituksen mittauspaikat 22.-23.01.2015. Alkuperäinen kartta: Maanmittauslaitos. MapInfo-paikkatietojärjestelmän sähköinen peruskarttapohja.

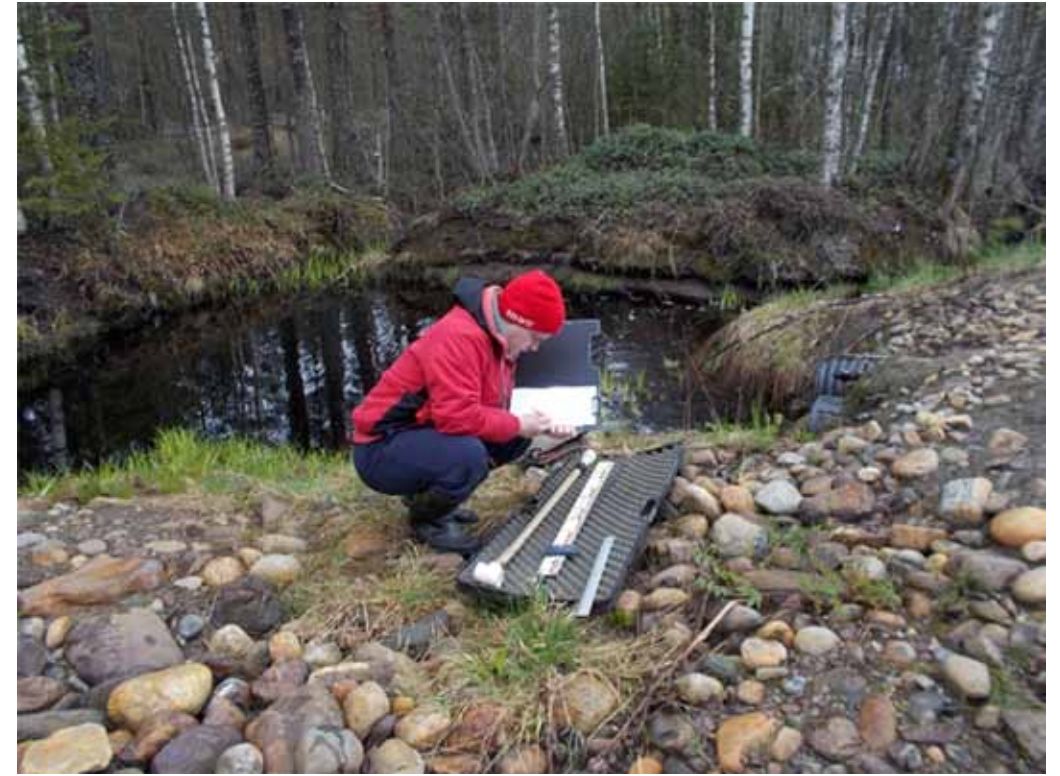
Kuva 23. Karelia-ammattikorkeakoulun opiskelija Ville Saari tekee kenttämuistiinpanoja virtausnopeusmittarin (siivikon) äärellä Ruukkisuo kosteikon lähtevien rumpuputkien luona 19.05.2015.

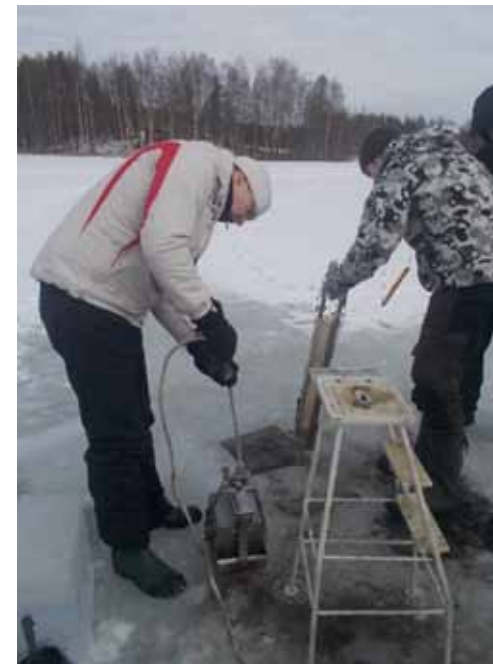
Kuva 24. Karelia-ammattikorkeakoulun opiskelija Mikko Hiltunen valmistautuu pohjaeläinten näytteenottoon Ekman-tyyppisellä noutimella.

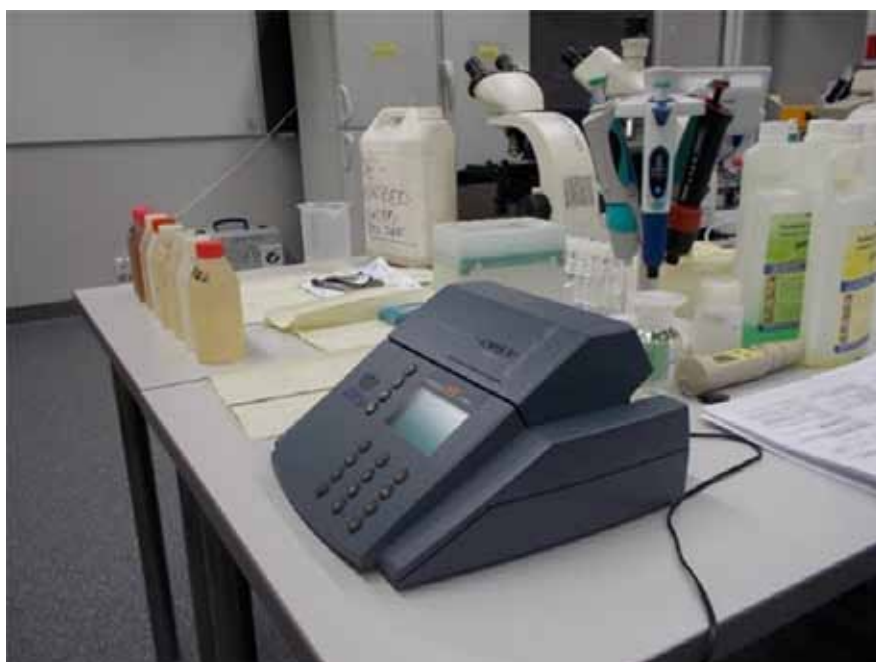
Kuva 25. Filterrifotometri S 12 A, valmistaja WTW, Saksa. Laitteella mitattiin Ruukkisuon alueen vesinäytteiden raudan pitoisuuksia Karelia-ammattikorkeakoulun laboratoriossa.

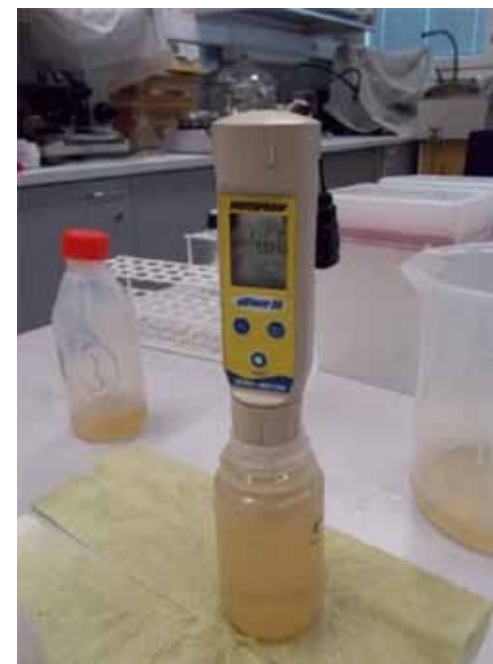
Kuva 26. Ruukkisuon kosteikon veden happamuusastetta mitataan Karelia-ammattikorkeakoulun laboratoriossa 19.05.2015. Valtaosa pH-mittauksista tehtiin Suomen Ympäristökeskuksen (SYKE) Joensuun laboratoriossa. SYKE:n tuloksia hyödynnettiin jatkuvasti ammattikorkeakoulun oman mittalaitteen kalibroinnissa (tulosten verifiointissa).

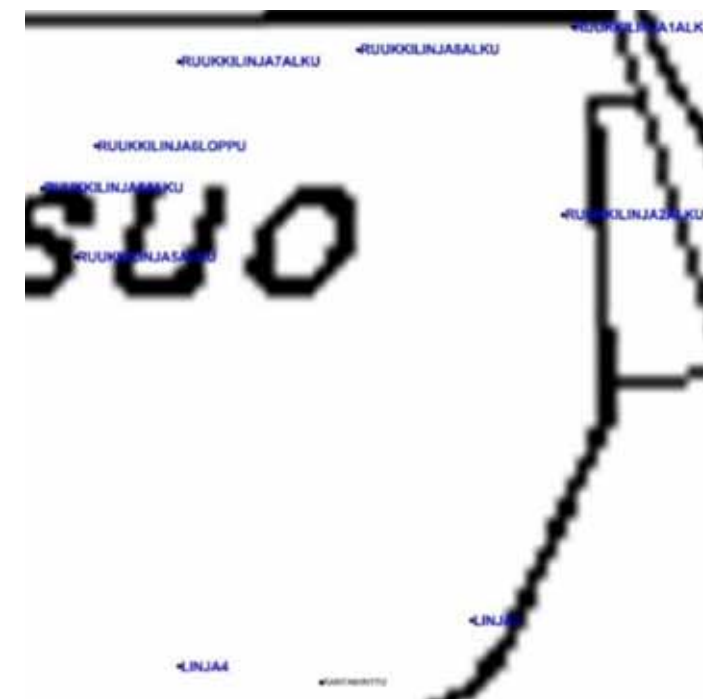
Kuva 27. Ruukkisuon kosteikon makrofyttikartoituksen linjojen 1 – 8 alkupisteet sekä linjan 6 loppupiste loppukesällä 2015. Alkuperäinen kartta: Maanmittauslaitos. MapInfo-paikkatietojärjestelmän sähköinen peruskarttapohja.

Ruukkisuon kosteikon tutkimuksessa käytetyt laitteet ja menetelmät pääpiirteissään on esitetty taulukossa 1 sekä osittain myös kuvissa 23 - 29. Vedenlaadun ja virtaamien sekä pohjaeläimistön havaintopaikkojen sijainti ilmenee kuvasta 19 ja niiden koordinaatit taulukosta 2. Vesi- ja rantamakrofyyttien linjakartoituksen sijainti ilmenee kuvasta 27 ja koordinaatit liitteestä 4.

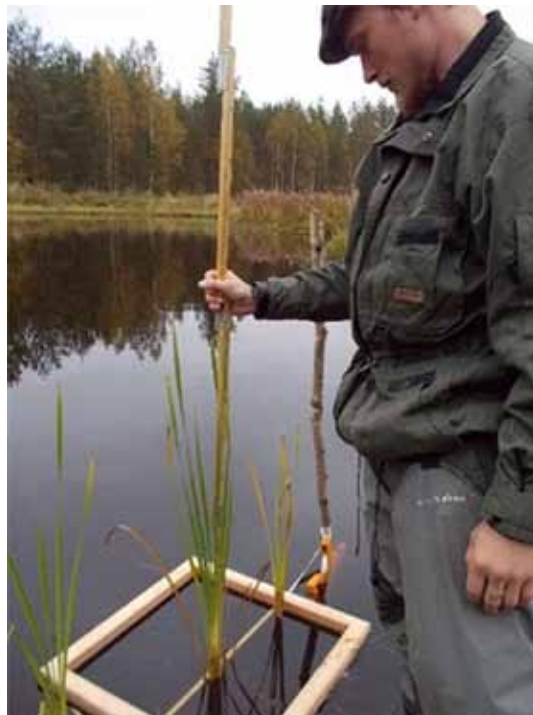
Kuva 29. Karelia-ammattikorkeakoulun opiskelija Akseli Kukkonen mittaa vesisyvyyden makrofyttikartoitusruudun keskipisteestä Ruukkiuon kosteikon eteläkolkassa 16.09.2015.

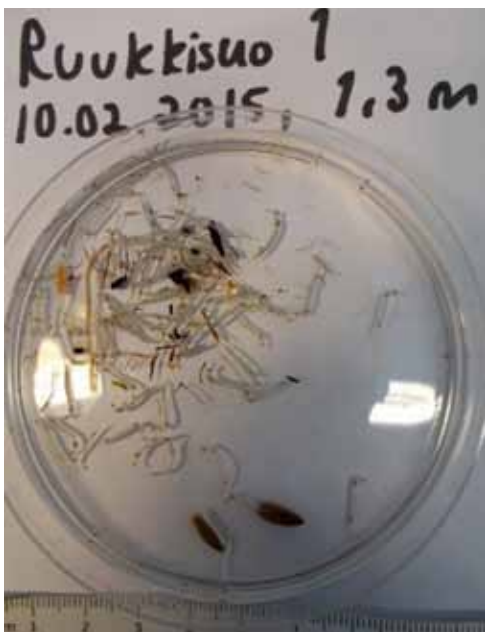
Kuva 30. Havaintopaikan "Ruukkisuo 1" pohjaeläinnäyte 10.02.2015 poimittuna petrimaljalle Karelia-ammattikorkeakoulun laboratoriossa. Näyte sisältää melko runsaasti sulkasääsken (*Chaoborus* sp.) läpikuultavia toukkia.

Ruukkisuon pohjaeläinhavainnot kevättalvella 2015 on esitetty taulukossa 13 sekä osittain myös kuvissa 30 – 32. Koko aineiston Shannon-Wiener -indeksi oli 0,24.

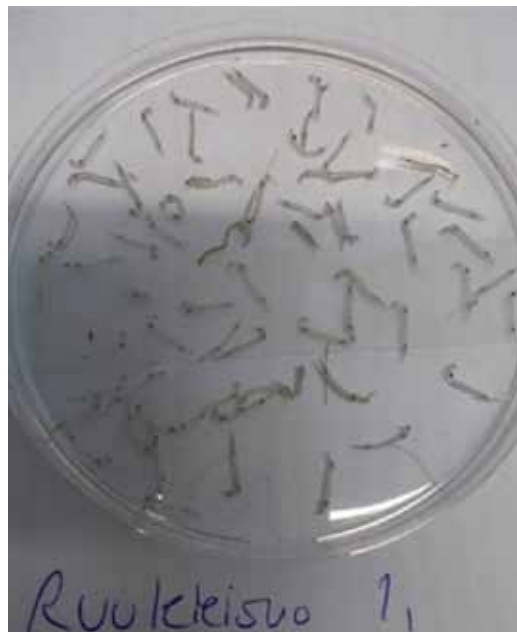
Kuva 31. Havaintopaikan "Ruukkisuo 1" pohjaeläinnäyte 08.04.2015 poimittuna petrimaljalle Karelia-ammattikorkeakoulun laboratoriossa. Näyte sisältää melko runsaasti sulkasääsken (*Chaoborus* sp.) läpikuultavia toukkia.

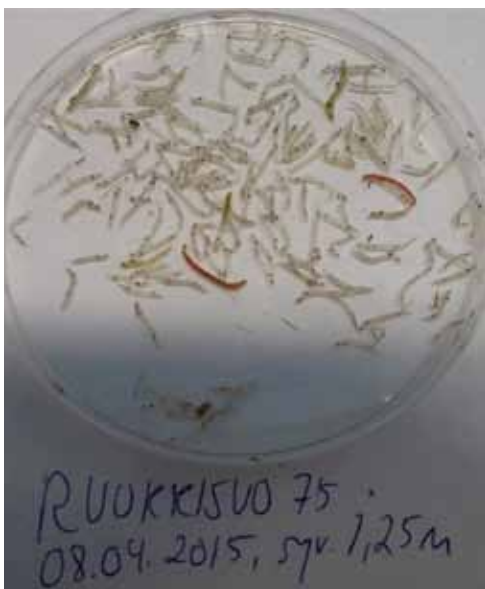
Kuva 32. Havaintopaikan "Ruukkisuo 75" pohjaeläinnäyte 08.04.2015 poimittuna petrimaljalle Karelia-ammattikorkeakoulun laboratoriossa. Näyte sisältää melko runsaasti sulkasääsken (*Chaoborus* sp.) läpikuultavia toukkia sekä muutamia punaisia surviaissääsken (*Chironomidae*) toukkia.

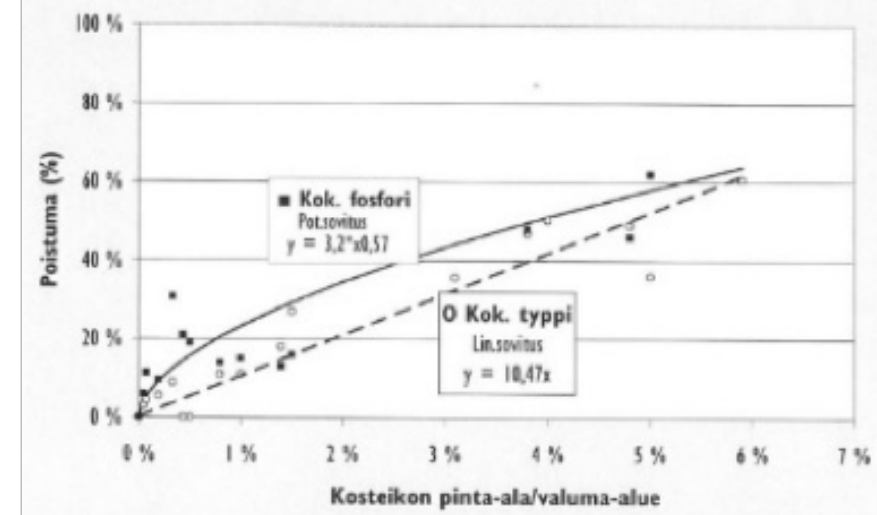
Kuva 37. Pohjoismaisissa ja yhdysvaltalaisissa kosteikoissa mitattuja kokonaisfosforin ja kokonaistypen poistumia suhteessa kosteikkojen pinta-ala/valuma-alue - suhteisiin [Puustinen ym. 2007, 60]. Kokonaisfosforin pidättymisen yhtälö ($y = 3,2 \times x^{0,57}$) on hiukan virheellinen. Sen pitäisi olla $y = 23,2 \times x^{0,57}$.

Kuvassa 31 on esitetty Pohjoismaisissa ja USA:laisissa, eri tavoin mitoitetussa kosteikoissa enimmäkseen mitattuja kokonaisfosfori- ja kokonaistyyppipoistumia suhteessa kosteikkojen pinta-ala/valuma-alue suhteisiin. Ravinteille valittiin erikseen tuloksiin parhaiten sopivat regressiosovitus; fosforille potenssisovitus ja tyypelle lineaarinen. Kuvan perusteella vaikuttaa, että kokonaisfosforin poistuma nousee suhteellisen nopeasti valuma-aluesuhteen kasvaessa 0,5 %:iin asti ja että suhteen edelleen kasvaessa nousu tasaantuu. Sen sijaan typen poistuma kasvaa fosforiin verrattuna tasaisemmin ja hitaammin. Onkin todennäköistä, että jo suunnilleen 0,5 % valuma-aluesuhteen omaavat kosteikot saattavat olla suotuisina vuosina kohtuullisen tehokkaita kiintoaineen ja kokonaisfosforin pidättäjiä varsinkin silloin, kun valuma-alueen maalajit ovat karkeita. Typen osalta näyttää kuitenkin siltä, että suhteen pitää olla huomattavasti em. suurempi, ennen kuin merkittäviä poistumia saadaan aikaiseksi. On lisäksi huomattava, että niukasti mitoitetuilla kosteikoilla (esim. Alastaro ja Rantamo, kuvat 13 ja 14) fosforinpidätystulokset saattavat vaihdella erilaisina hydrologisina vuosina.
