PERUSKORJAUS KAIJONHARJUN NUORISOTALOSSA

Antti Jussila
Opinnäytetyö
Syksy 2018
Rakennustekniikan koulutusohjelma
Oulun ammattikorkeakoulu

Title of thesis: Renovation of Kaijonharju Community Youth Center

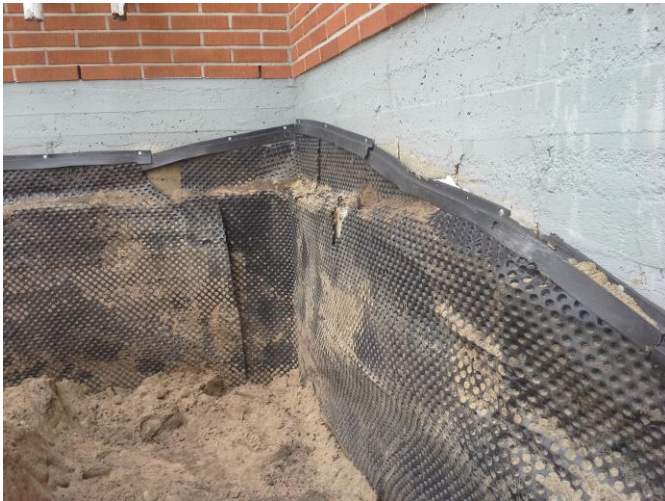
Rakennuksen yhdessä nurkassa maanpinta nousi korkeammalle kuin muualla ja patolevyn ja seinän väliin oli päässyt maata. Tässä kohtaa patolevy kaivettiin kokonaan esille, jotta sen kunto pystyttäisiin arvioimaan paremmin. Patolevyssä oli havaittavissa reikiä, jotka tekivät patolevyn tarkoituksesta olematonta. (Kuva 4.) Patolevy uusittiin tältä osin, minkä jälkeen pinta muotoiltiin takaisin entiselleen. Patolevyn kunnostamisella pyrittiin estämään rakenteiden suora kosketus täyttömaan kanssa, sillä se voi ajan mittaan lisätä rakenteeseen pääsevää kosteutta.

KUVA 4. Vanhan patolevyn tarkastus

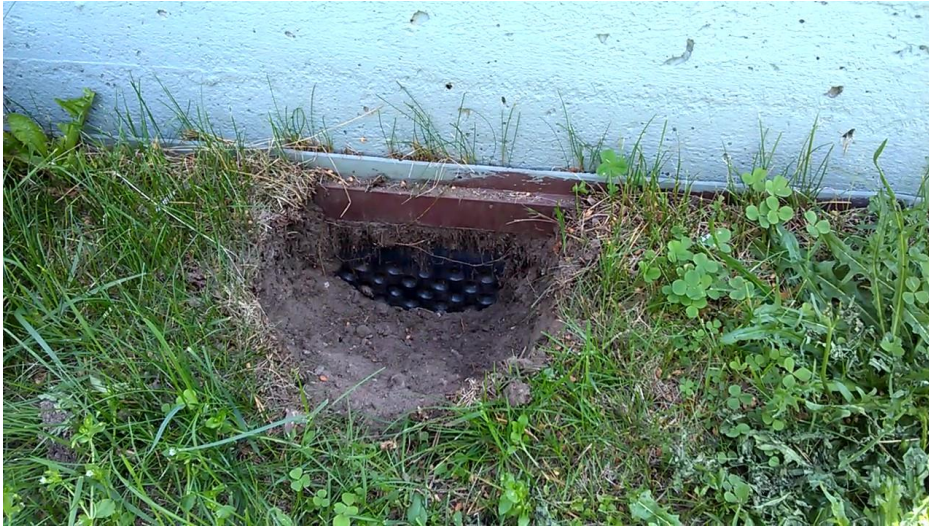
Muualla rakennuksessa tarkistettiin patolevyn kunto kaivamalla sen yläpintaa riittävästi esille, jotta nähtäisiin, missä kunnossa patolevyn ja seinänvälinen liitoskohta on (kuva 5). Jos liitoskohta olisi hajalla ja maa-ainesta olisi päässyt patolevyn ja seinän väliin, tulisi patolevy aukaista kunnolla ja tarvittaessa vaihtaa uuteen niiltä osin, missä maa-ainesta on päässyt seinän ja patolevyn väliin.

Tällä pyritään estämään rakenteiden suora kosketus maaperään, sillä se heikentää rakenteita. Tarkastukset osoittivat, että patolevy oli muualla rakennuksessa hyvässä kunnossa, joten se ei aiheuttanut lisää töitä.

KUVA 5. Patolevyn kunnan tarkastus

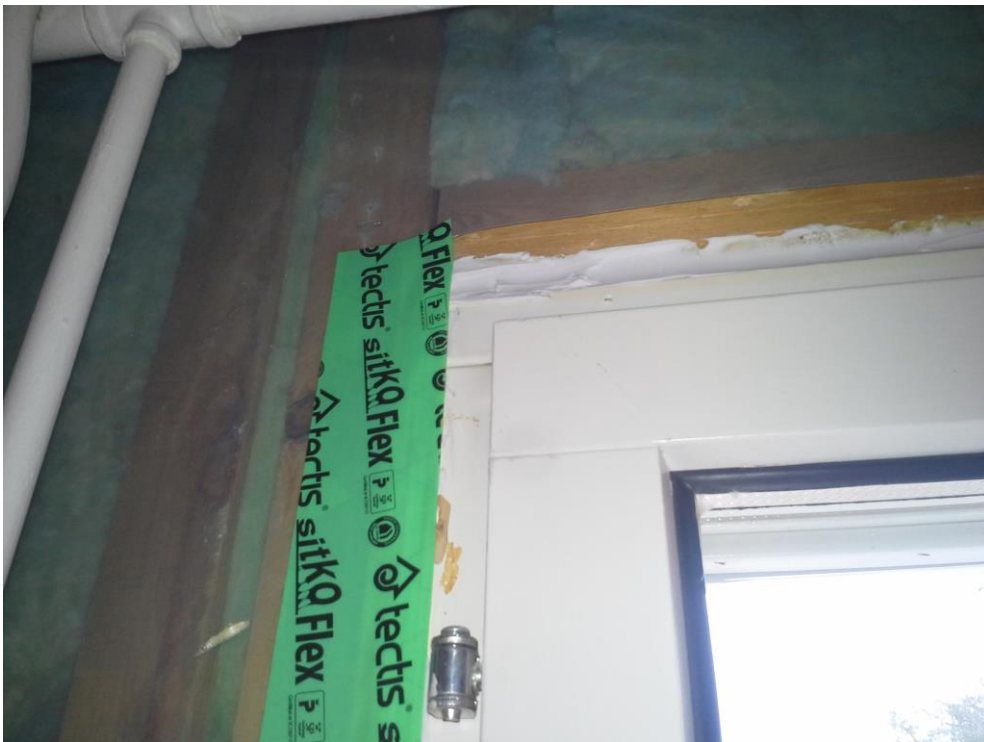
KUVA 6. Ikkunan ja seinän liittymän tiivistäminen

jälkeen asennettiin uusi höyrynsulkumuovi seinälle, mikä liitettiin yläpohjan ja muiden seinärakenteiden höyrynsulkumuoviin. Läpiviennit tiivistettiin höyrynsulkuteipillä sekä tiivistysmassalla, kuten kuvassa 6 näkyy (kuvassa 6 ei ole vielä asennettu höyrynsulkuteippiä ikkunan ylälaitaan). Tällä saavutettiin rakenteeseen haluttu tiiveys, jolla pyritään estämään rakenteiden ulkopuolisten hajujen ja haittojen pääsy sisätiloihin. Tiivistettyyn seinään asennettiin uudet kipsilevyt, minkä jälkeen levyt pintakäsiteltiin rakennusselostuksen mukaan.

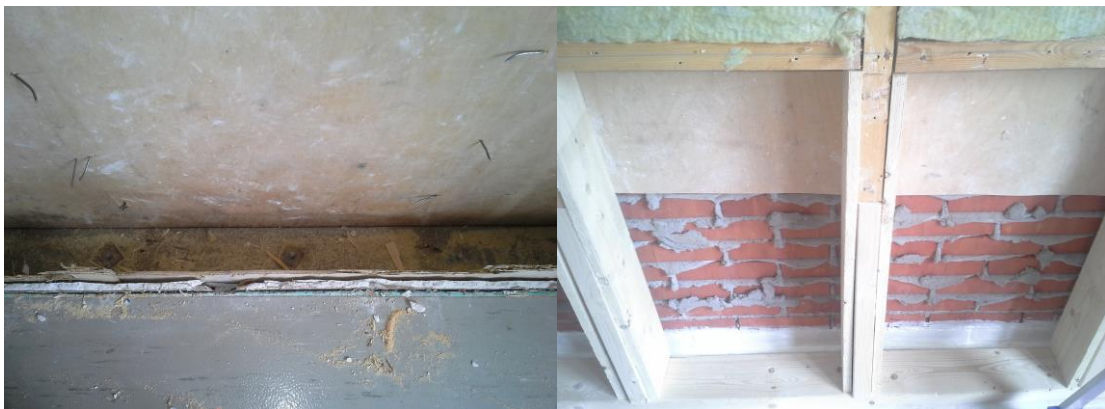
Osassa väliseinistä alajuoksu oli pintalaatan alapuolella perustusten tasossa (kuva 7). Tämä rakenne aiheutti riskirakenteen, minkä vuoksi rakenteen alajuoksu ja seinän rakenteen alaosa purettiin pintalaatan yläpuolelle asti, oikeaan kohtaan.

KUVA 7. Vanha alajuoksu

KUVA 8. Uusittu väliseinärakenne

Seinärakenteen kantavia rakenteita purettaessa rakenne täytyi tukea väliaikaisesti, jotta rakenteet, joita kantava rakenne kannattelee kestävät. Kun rakenne oli purettu, aukon pohjalle asennettiin bitumikermi ja se valettiin lattiatasoon, jolloin riskirakenteesta päästiin eroon. Betonin kuivuttua sen pintaan asennettiin vedeneristys varmistamaan, ettei rakenteen alapuolelta tule kosteutta sekä samalla varmistettiin rakenteen olevan tiivis. Vedeneristeen kuivuttua uusi alajuoksu asennettiin paikalleen ja kiinnitettiin valettuun pintaan, minkä jälkeen seinän pystyjuoksuihin asennettiin liitoskappaleet, jotka kiinnitettiin alajuoksuun. (Kuva 8.) Rungon ollessa kunnossa pystyttiin asentamaan uudet eristeet, joilla saatiin kahden eri tilan ääniä eristettyä. Eristeiden asennuksen jälkeen pintaan asennettiin uudet kipsilevyt, jotka pintakäsiteltiin rakennusselostuksen mukaan.

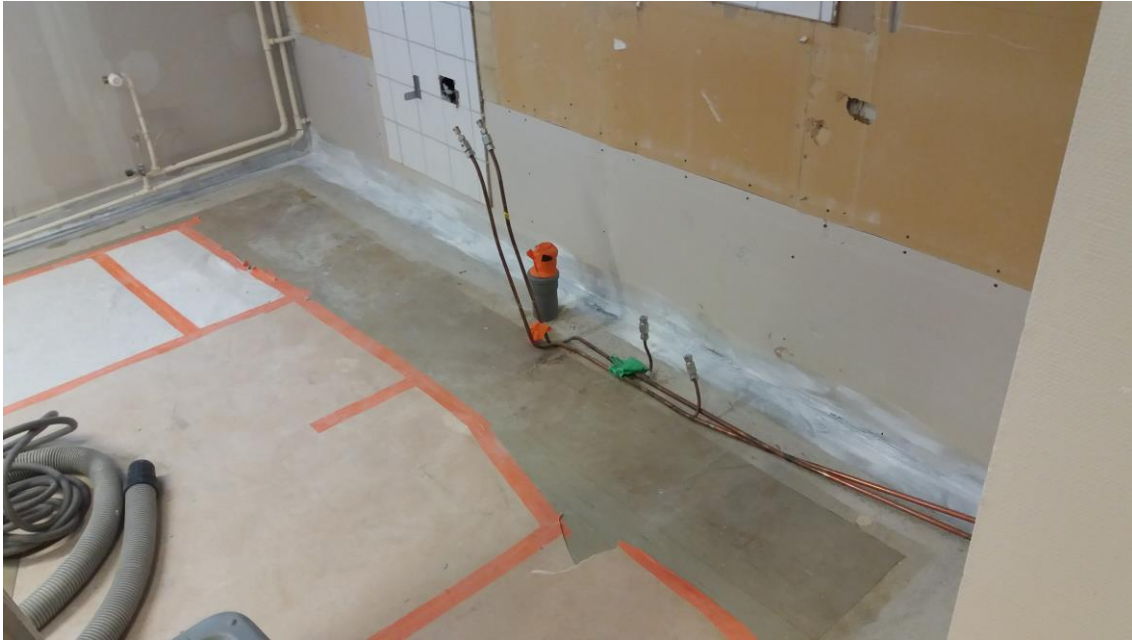
Alapohjassa keskityttiin seinän höyrinsulun liittämiseen tiiviisti alapohjaan. Seinänviereltä poistettiin noin 30 senttimetriä pintalattiarakennetta, minkä jälkeen

KUVA 9. Seinän ja lattian liitoksen tiivistäminen

laattaa jäänyt liimamassa hiottiin pois. Tällä mahdollistettiin höyrynsulun liittäminen betonilaattaan tiiviisti tiivistysmassaa käyttäen. Tiivistysmassan kuivuttua liitoskohtaan asennettiin vedeneristys, jolla varmistettiin rakenteen olevan tiivis (kuva 9). Kun höyrynsulku oli tiivistetty alapohjaan, pystyttiin laatan päälle asentamaan uusi kaista pintamateriaalia rakennusselostuksen mukaan.

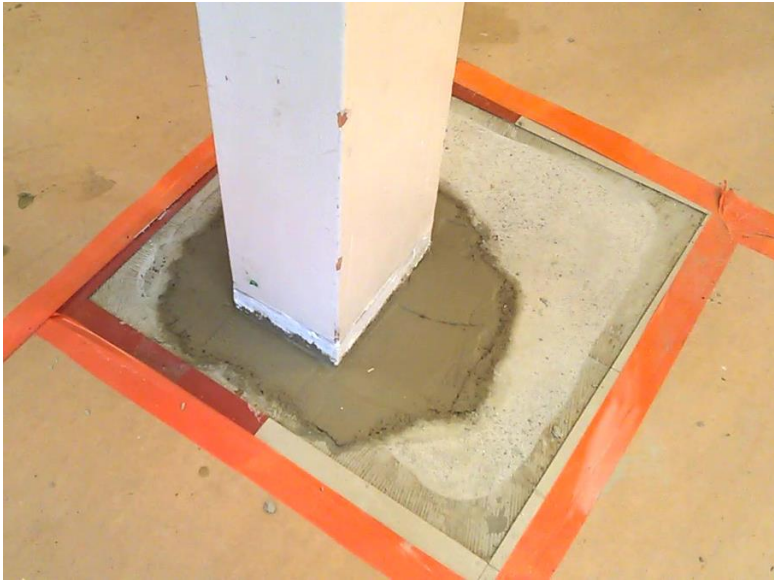
Rakennuksen kantaviin rakenteisiin kuuluu pilareita, jotka lävistävät alapohjan (kuva 10). Pilareiden ja alapohjan liitoskohdassa oli havaittavissa sisäilmanongelmaan vaikuttavaa hajua, joten pilareiden ja alapohjan liitos tuli tiivistää. Pilareiden juurelta poistettiin listoitusta sekä pintamateriaalia tarvittavan suurelta alueelta, jonka jälkeen pystyttiin hiomaan laattaa jäänyt liimamassa pois. Pilarin juuresta poistettiin pintalaattaa riittävästi piikkaamalla, jolloin pystyttiin asentamaan vedeneriste tarpeeksi lähelle pilarin alapintaa, jotta vedeneriste ei jäisi näkyville. Kun vedeneriste oli kuivunut, laatan pinta tasoitettiin alkuperäisen pinnan kanssa samalle tasolle ja pintaan asennettiin uusi pintamateriaali ja listat rakennusselostuksen mukaan.

KUVA 10 Alapohjan lävistävä pilari

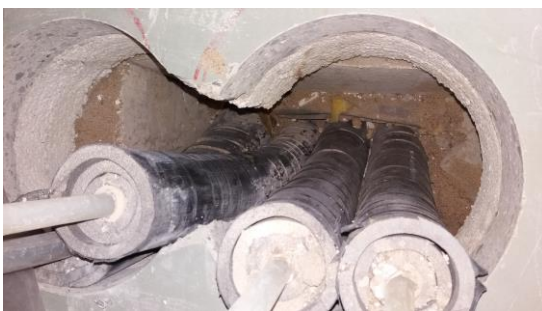
Alapohjassa oli myös läpivientiaukkoja vesijohdoille, sähköjohdoille ja viemäroinneille (kuva 11). Aukkojen sisältä puhdistettiin mahdolliset haittatekijät, jotta välttyttäisiin tulevilta ongelmilta. Aukot täytettiin betonimassalla. Betoninmassan kuivuttua aukkojen ympäristöön asennettiin vedeneriste, jotta rakenne olisi varmasti tiivis (kuva 12). Näin varmistettiin, ettei kyseisestä kohdasta aiheudu mahdollisia terveydellisiä haittoja. Suurimmassa osassa läpiviennit olivat kuitenkin asennettu jo ennen pintalaatan valua, joten näissä paikoissa liitos oli jo riittävän tiivis.

KUVA 11. Aukko alapohjassa

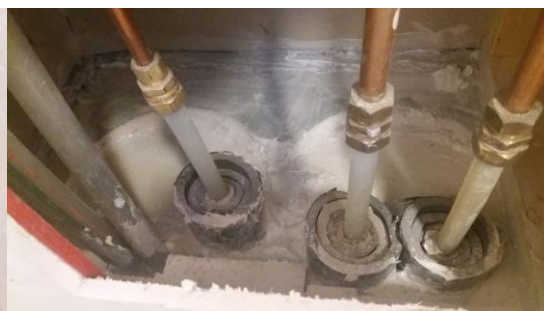
KUVA 12. Alapohjan tiivistetty aukko

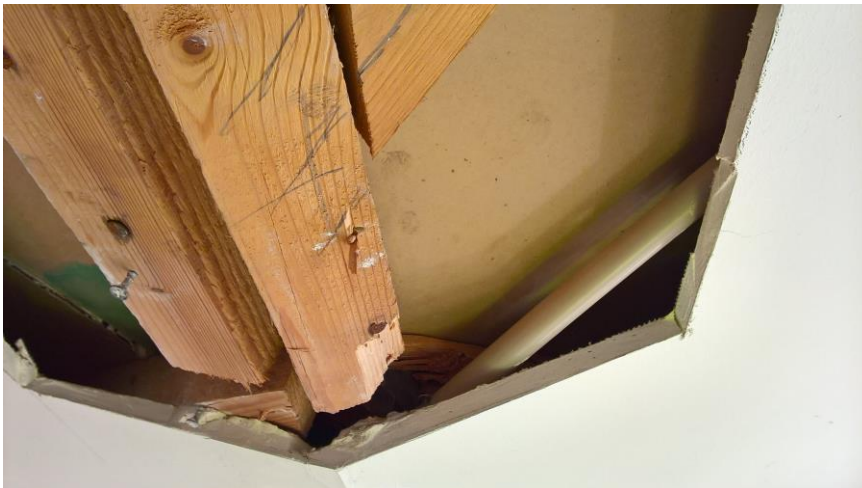
Rakennuksen sisäkatoista aukaistiin pieniä alueita (kuva 13) paikka paikoin, jotta pystyttiin selvittämään, oliko rakenne vaurioitunut, oliko sinne kertynyt kosteutta ja oliko höyrynsulku ehjä ja kunnossa. Rakenteen kunnan tarkastamisen pystyi suorittamaan silmämääräisesti, koska rakenteiden vaurioista ei ollut merkkejä missään. Kun todettiin yläpohjan olevan kunnossa, paikattiin tehdyt aukot ja ne pintakäsiteltiin rakennusselostuksen mukaan.

KUVA 13. Yläpohjan kunnan tarkasteluaukko

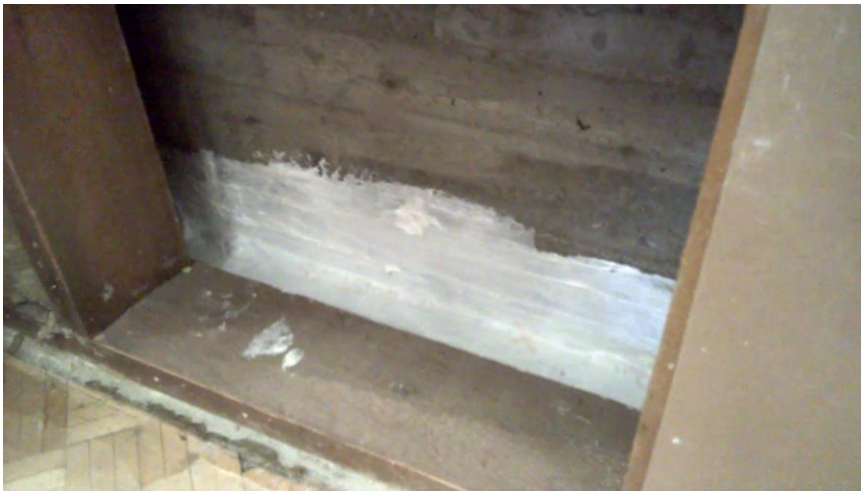
Rakennuksen monitoimisalin seinä, joka jakaa nuorisotilat ja kirjaston, on osaksi betonia. Betoniseinän alalaita ja alapohjalaatan liitos tuli tiivistää. Seinän pintamateriaalia purettiin riittävästi, jotta päästiin työskentelemään liitoksen luona. Aluksi liitoskohtaan levitettiin yksi kerros tiivistysmassaa, minkä jälkeen siihen asennettiin tiivistysnauha. Kun tiivistysnauha oli asennettu, sen pintaan siveltiin vielä yksi kerros tiivistysmassaa ja annettiin kuivua, minkä jälkeen lisättiin kolmas kerros tiivistysmassaa (kuva 14). Tiivistysnauhaa käyttäessä on suositeltu käytettävän tiivistysmassaa yksi kerros pohjalle ja kaksi kerrosta nauhan päälle, jolloin varmistetaan nauhan pysyvyys seinässä ja rakenteen riittävä tiiviys. Kun tiivistys oli suoritettu, asennettiin alkuperäiset pintamateriaalit paikalleen ja pinnat ehostettiin.

KUVA 14. Monitoimisalin seinän ja alapohjan liitos

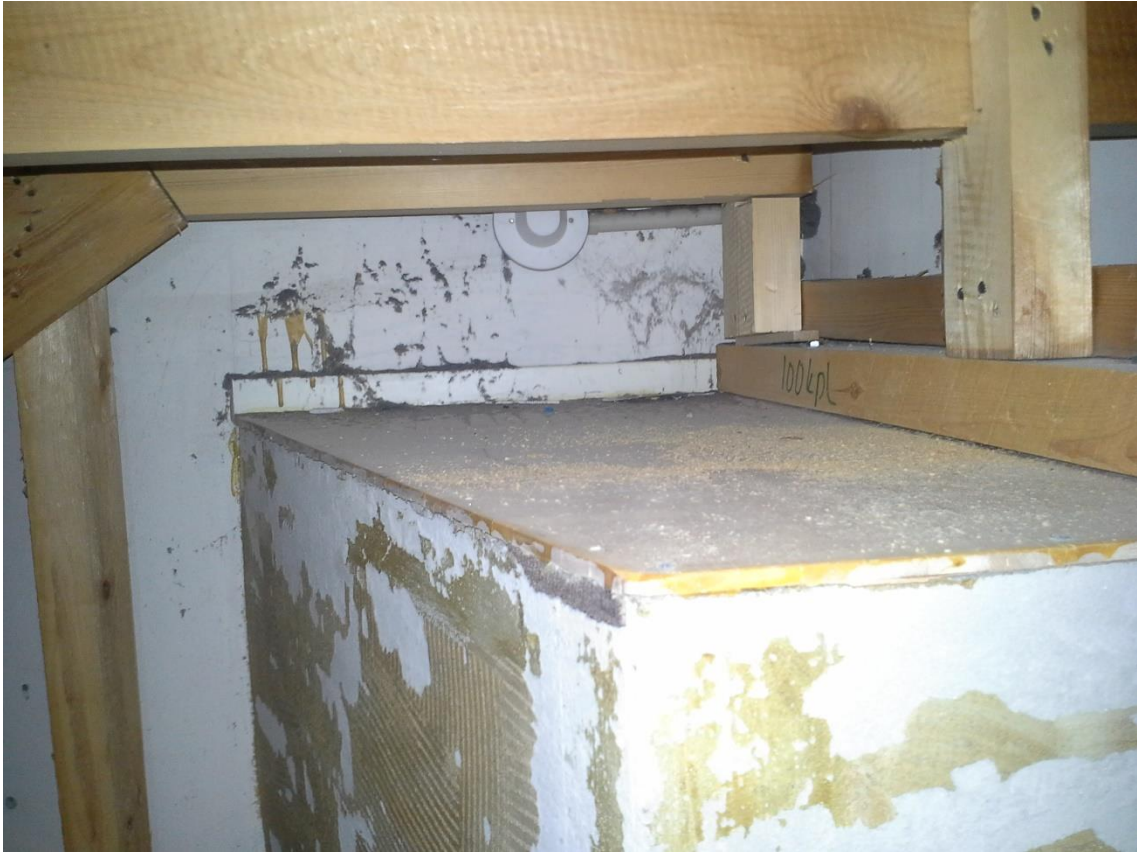
Nuorisotiloissa on kaksi monitoimisalia. Isommassa salissa alapohja on rakennettu puurakenteisena betonilaatan päälle (kuva 15). Monitoimisalin rakenteita on korjattu vuonna 2007, joten rakenteille tuli tehdä tarkastus niiden toimivuu-

desta. Rakenteet olivat hyvässä kunnossa, eikä niitä tarvinnut korjata. Rakenteen alapohjassa ei ollut läpivientejä, joten rakenne oli riittävän tiivis eikä aiheuttanut lisää toimenpiteitä.

KUVA 15. Monitoimisalın lattiarakenne
