# Årlig granskning av broar

Examensarbete för Byggmästare (YH)-Examen  
Utbildningen för byggnads- och samhällsteknik  
Raseborg 2019

Title: **The Annual Inspection of Bridges**

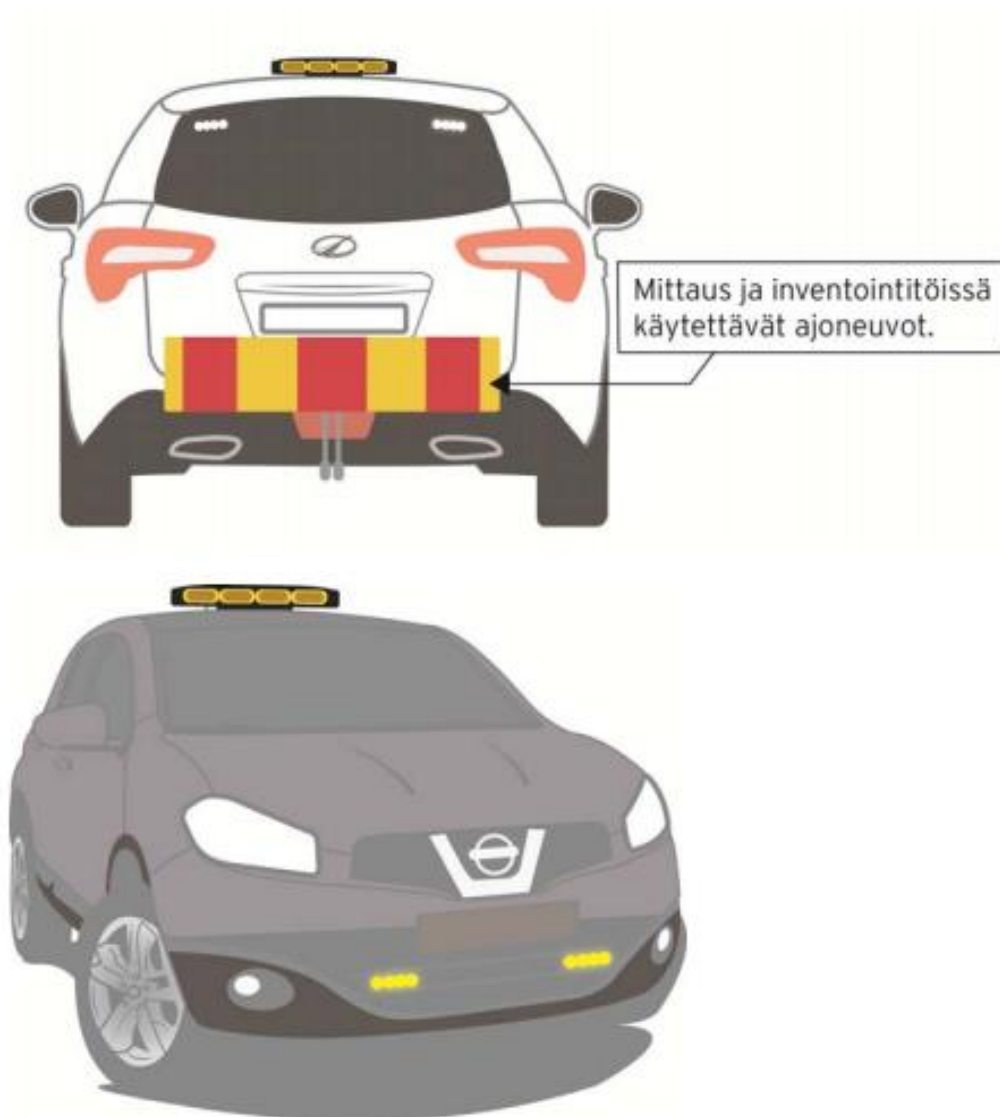
*Bild 1. Inspektionsfordon med full utrustning (Liikennevirasto, 2015)*

Eftersom fordonet används i gransknings syfte måste den utrustas med en varningsskylt baktill, vars areal får vara minst 0,2 m<sup>2</sup>. Beställaren har möjlighet att värdera om skylten behövs beroende på vilket arbete som utförs med fordonet. Skylten kan vara fastsatt i dragkroken, tejpad på bilen eller fastsatt magnetiskt. Detta illustreras i *Bild 1*. (Liikenne tietyömaalla - Kunnossapitotyöt 2015)

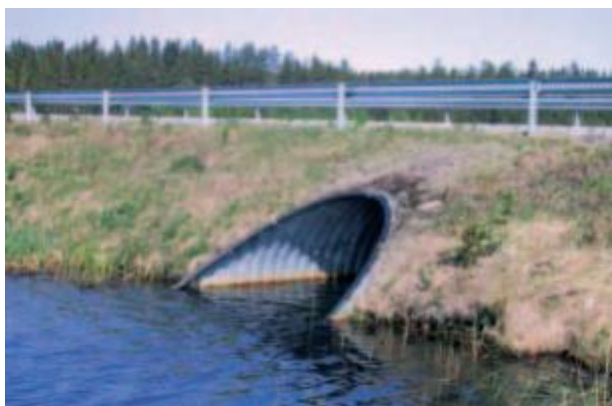
*Bild 2. En typisk stålrörbro (Tiehallinto 2004)*

**Rörbroar**, även kallad trumma, är rör konstruerade av antingen stål eller betong. De är nedsänkta i marken och förekommer oftast som en simpel överskridningspunkt vid mindre vattendrag och diken eller som tunnlar för lätt trafik. Av de fyra brotyperna är rörbroar de förmånligaste att installera och sköta. Ett exempel förekommer i bild 2 i kapitel 4.1. (Tiehallinto 2004)

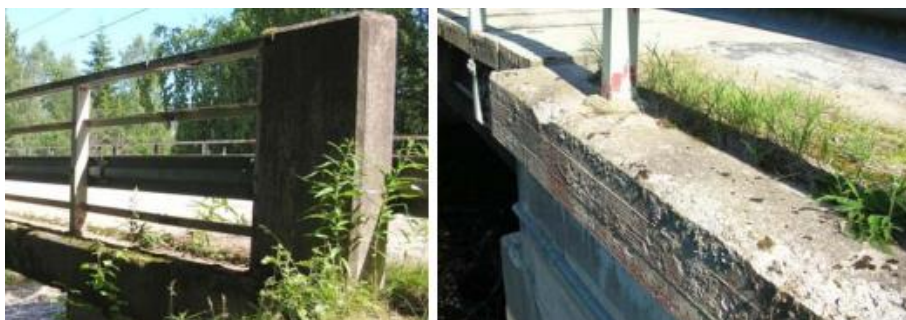
*Bild 4. Jord och växtlighet har tillåtits samlas på markstöden (B-anmärkingar) (Liikennevirasto 2014)*

Genom observationer bedömer inspektören markstödet renlighet, om det finns växtlighet, jord, saltstänk från plogning eller till och med klotter på stödet eller dess övre kant och ger sedan en A- eller B-anmärkning beroende på de observationer som gjorts. (Bild 4)

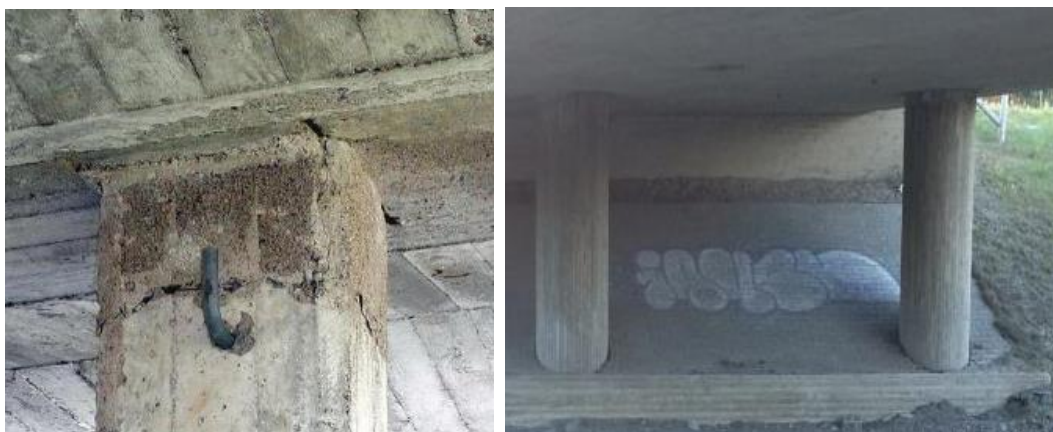
*Bild 5. Den vänstra bildens mellanstöd har flagnat kraftigt på grund av korrosion (D-anmärkning). Den högra bildens mellanstöd är rena och i gott skick (A anmärkning). (Tiehallinto 2009. Leinonen 2018)*

Inspektören granskar att mellanstöden är fria från jord, växtlighet och klotter. Vid korsningsbroar är det viktigt att se till att saltstänk från plogningar så väl som salthaltig sand tvättats bort från mellanstöden. I enlighet med observationerna ger inspektören en A- eller B-märkning beroende på vilka åtgärder som krävs. För en D-märkning gäller samma kriterier som vi markstödet, med additionen att möjliga krockskador kan ha uppstått. (Tiehallinto 2009)

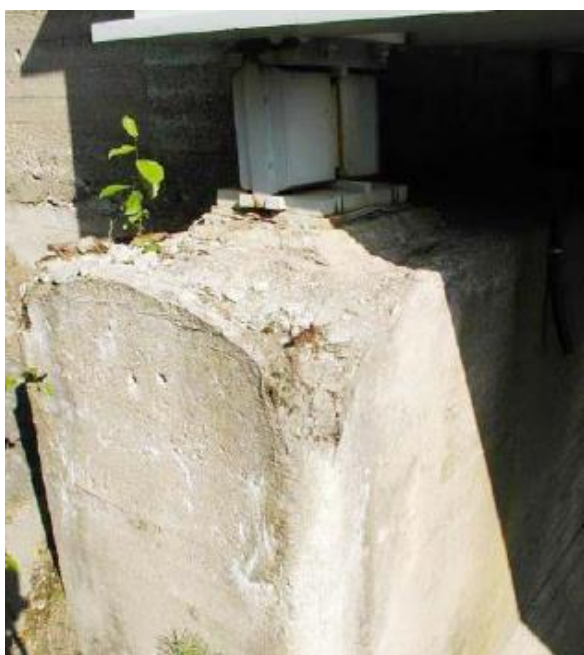
*Bild 6. På lagerhylla finns jord och växtlighet så väl som kraftiga korrosionsskador. I detta fall ger inspektören två anmärkningar (B och D). (Tiehallinto 2009)*

Inspektören ger granskningspunkten en D-anmärkning om det på lagerhyllan upptäcks vattensamlingar, kraftig vittring i betongen, kraftiga korrosionsskador eller sprickor större än 1 mm. (Tiehallinto 2009)

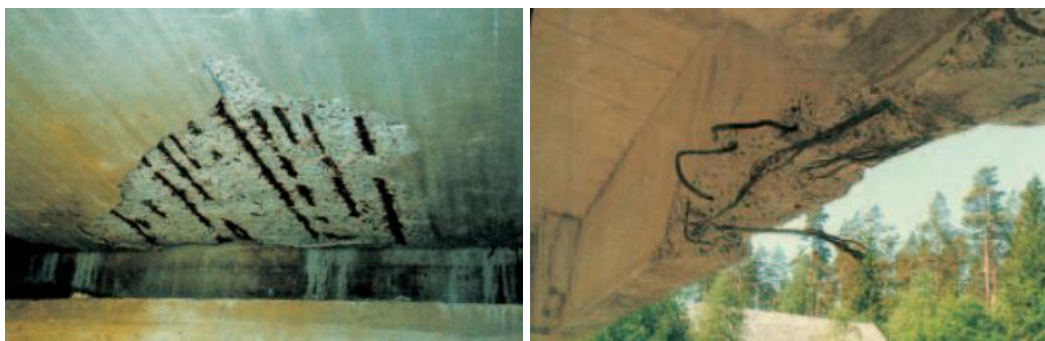
*Bild 7. Till vänster en ytterst grov korrosionsskada i däckplattans undersida, till höger en grov krockskada i däckplattans sidoelement. (Bägge D-anmärkningar) (Tiehallinto 2004)*

Eftersom däckplattan är en extremt viktig konstruktionsdel finns det många observationer som kan leda till en D-märkning i alla olika brotyper, t.ex. grova krockskador, korrosionsskador, formförvrängningar och sprickor. Träbroar ges även anmärkningen om det finns 20 mm djup eller till och med genomträngande hål, samt om limträbalkar har sprickor eller limmet gett efter i individuella lager. Om stenbroar saknar stenar som fallit ur på sidorna eller från undersidan ges även en D anmärkning. (Tiehallinto 2009)

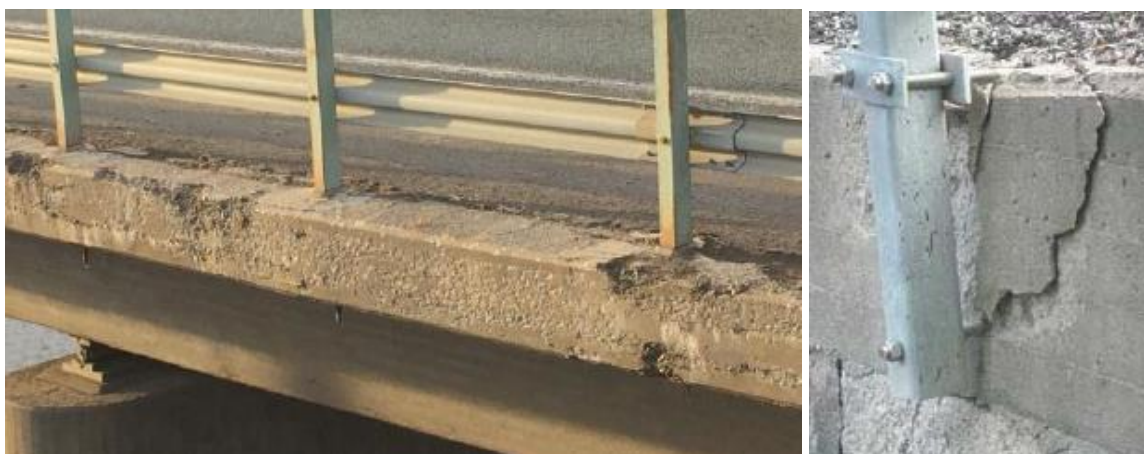
*Bild 8. Till vänster, trots ren, en kraftigt korrosions skadad sidobalk. Till höger en korrosionsskada som försvagat staketets fastsättning. (Bägge D-anmärkning) (Leinonen 2018. Tiehallinto 2009)*

Inspektören har på denna punkt möjligheten att ge anmärkningarna A, B, eller D. Sidobalken är den konstruktion som sitter på däckplattans vardera sida och dit staketet är fastmonterade. Sidobalken förhindrar även att regnvatten faller ner från sidorna och leder det till designerade fallrör, brunnar eller vattenavledningar. A- eller B-märkningar ges som vanligt efter att inspektören granskat konstruktionsdelens renlighet. D-märkningen ges när inspektören upptäcker korrosionsskador som kan leda till att betongbitar faller ner från bron på en underliggande trafikled eller korrosion som försvagat staketpelarnas fastsättning avsevärt. Vid sidorna kan krockskador även observeras. (Tiehallinto 2009)

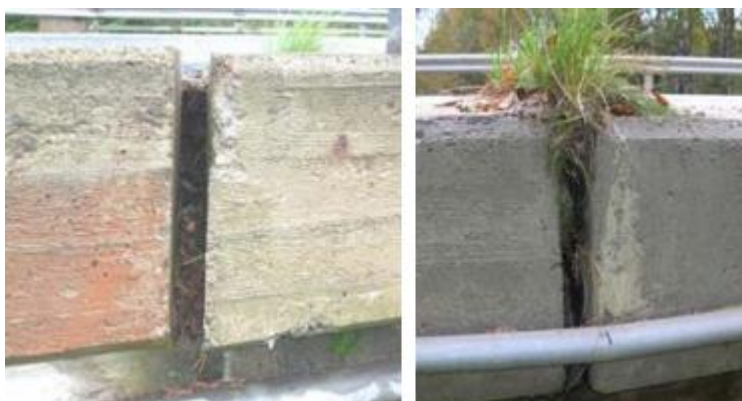
*Bild 9. På bägge bilderna saknas rörelsefogarna helt. Den vänstra har fyllts med växtlighet, troligtvis till följd av dålig skötsel. (D-anmärkning) (Liikennevirasto 2014)*

Om rörelsefogen saknas helt ges den automatiskt en D-anmärkning. Beställaren får då bestämma om installationen av en ny rörelsefog kan ges till områdesentreprenören eller om en annan underleverantör måste anlitas. (Tiehallinto 2009)

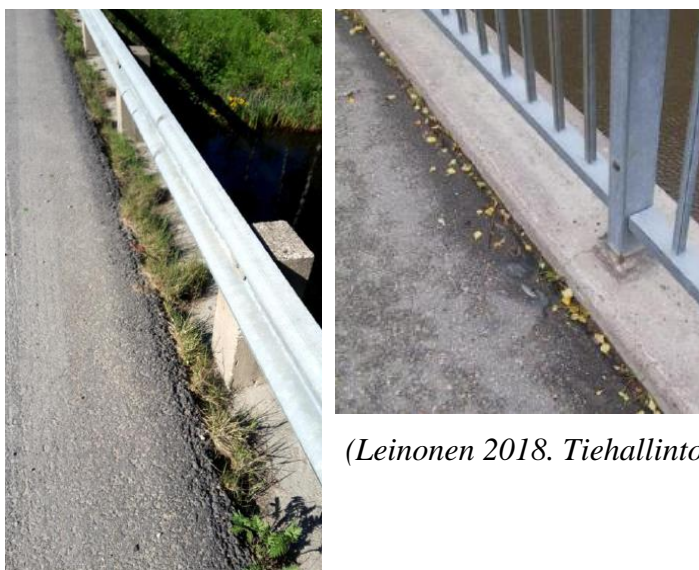
*Bild 10.*

*I den vänstra bilden har både ny beläggning täckt fogen och växtlighet har slagit rot (D-anmärkning)*

Om fogen helt saknas eller om nyinstallerad beläggning täckt fogen och därmed försämrat dess prestationsförmåga ges en D-anmärkning. (Tiehallinto 2009)

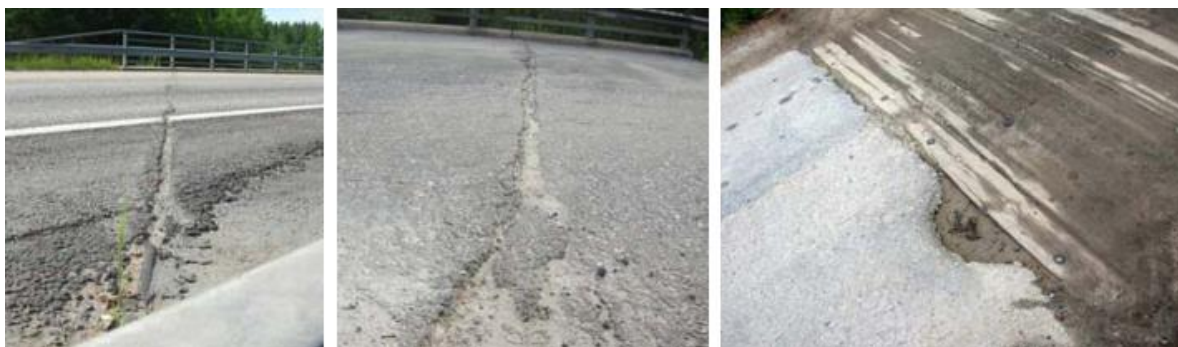
*Bild 11. Den vänstra och mittersta slutfogen kräver rengöring (B-anmärkning).*

*Den högra slutfogen är i behov av reparationer (C-anmärkning)*

Slutfogarnas renlighet från sand och jord granskas, varefter de ges en A- eller B-anmärkning. Om en spricka har bildats i fogen över hela bronns längd ges denne en C-anmärkning.

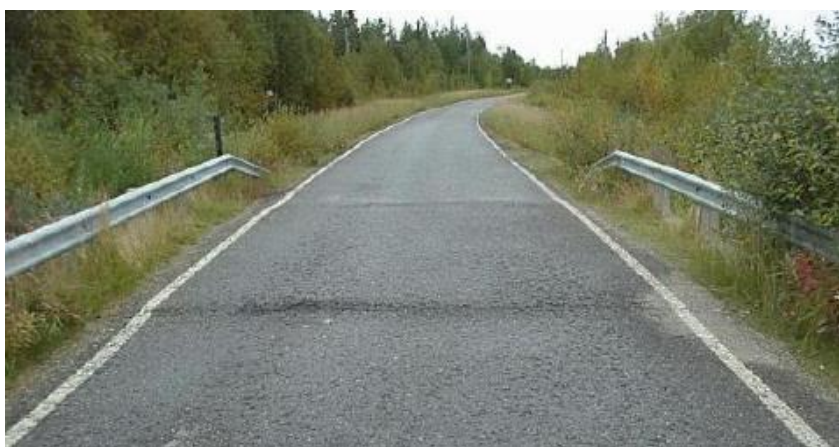
*Bild 12. En märkbar tröskel har bildats, men har ej åtgärdats tidigare (C-anmärkning)  
(Tiehallinto 2009)*

I denna punkt avser man de avsnitt där vägen och bron möts, och inte till någon egentlig konstruktionsdel. Smutsighetsanmärkningen B är frånvarande eftersom man endast granskar om någon tröskel bildats. Om ingen tröskel observeras markeras A som anmärkning. C markeras om inspektören noterar att det uppstått en tröskel på mer än 2 cm och om denne tröskel har åtgärdats ett flertal gånger under en kortare tidsperiod ges anmärkningen D. (Tiehallinto 2009)

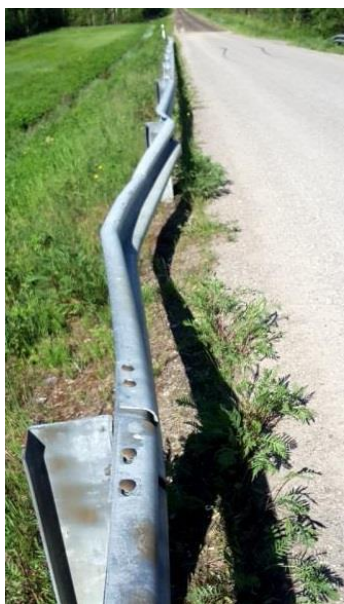
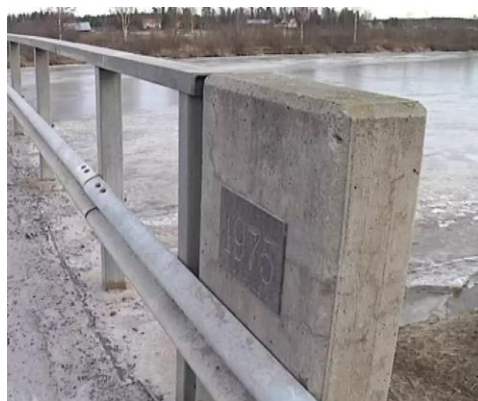
*Bild 13.  
Till höger en så kallad  
Gubbstolpe  
(Ukkopylväs). Antas som  
en oenighetspunkt.  
(D-anmärkning)*

*Till vänster en krockskada.  
(C-anmärkning)  
(Leinonen 2018)*

- stål stolppar har allvarliga rostskador
- lågt staket, dvs. när staketet inte når högre än 450 mm mätt från beläggningsytan till staketets övre kant.
- korrosionsskador har försämrat staketets duglighet avsevärt
- det noteras s.k. oenighetspunkter (Epäjatkuvuuskohtia) i staketets konstruktion som utgör en fara för trafiken.
- staketen fattas helt (Tiehallinto 2009)

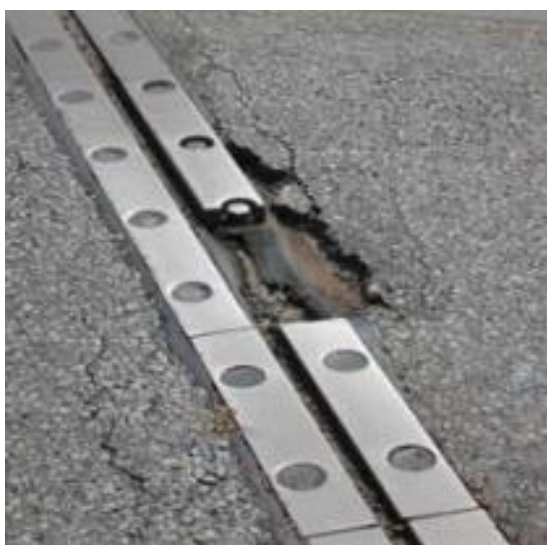
*Bild 14. En tydlig spricka har uppstått vid anordningens sidostöd och en del har lossnat. (C-anmärkning)  
(Liikennevirasto 2014)*

- anordningens gummiprofil spruckit eller gått sönder
- ett skramlande ljud uppstår vid överkörning
- anordningens sidostöd har grova sprickor
- anordningen inte längre är vattentät
- anordningen har lossnat från sina fästen
- en anordning med gummimassa visar tydliga spår av slitage. (Tiehallinto 2009)

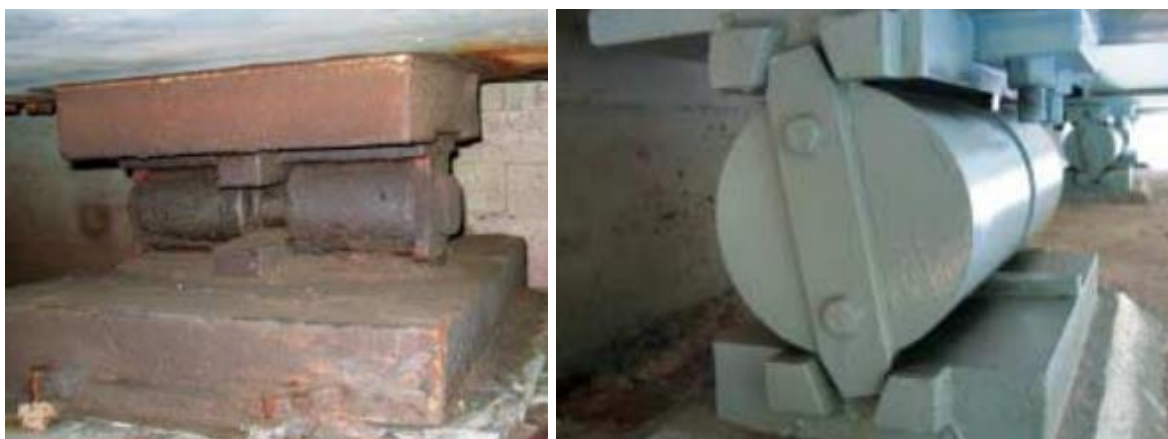
*Bild 15. Till vänster ett lager som rostade avsevärt (D-anmärkning). Till höger ett s.k. rull-lager i ytterst bra skick (A-anmärkning).*

Lagren kan endast ges antingen en A- eller D-anmärkning efter som de antingen fungerar som de ska eller behöver reparationer. För att ges en A anmärkning granskar inspektören att lagren är hela och fungerande. Om inspektören noterar att lagren är kraftigt har en rostskada om det finns sprickor i betongfötterna eller om ett gummilager håller på att brista ges de en D-anmärkning. Samma anmärkning ges även till gummilager som antingen tryckts ihop i en oförutsedd vinkel eller om gummilagret märkbart flyttat sig. (Tiehallinto 2009)

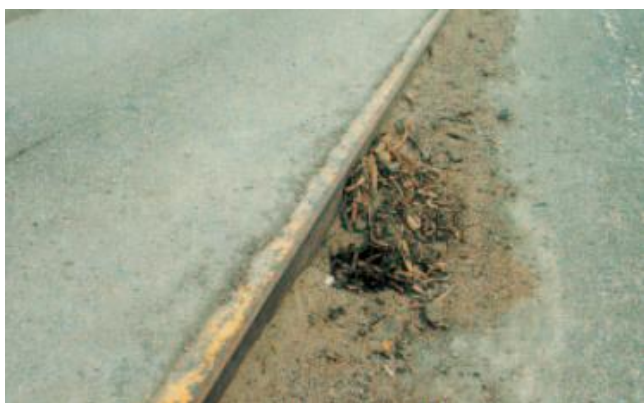
*Bild 16. Ett stuprör som täppts till (B anmärkning). (Tiehallinto 2004)*

Om stupröret skadats på något sätt och inspektören kan observera att vattenavledningen orsakar erosionsskador ges anmärkningen D, likaså om stupröret är lösgjort eller grovt sönderrostat. Ytterligare, om bron konstruerats på fel sätt och vatten från stuprören faller ner på underliggande trafikled eller järnväg så ges en D-anmärkning. (Tiehallinto 2009)

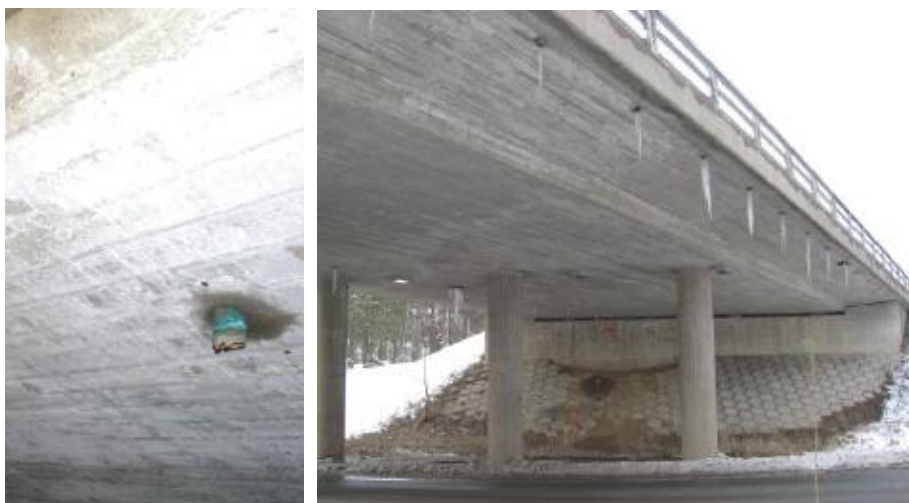
*Bild 17. Till vänster ett fallrör som uppvisar både inre läckage och början av kalkbildning. Till höger en bro med felkonstruerade fallrör som ligger ovanför trafikleden. (Bägge D-anmärkningar). (Tiehallinto 2009)*

Eftersom fallrören har samma funktion som stuprören så är kriterierna tämligen lika. Om ett fallrör är lösgjort, allmänt skadats eller har en rostskada och om det av konstruktionsfel släpper ner vatten på trafikleder eller en järnväg skall en D-anmärkning markeras. Fallrör har även en tendens att falla offer för kalkbildningar och inre läckage. Om någon av dessa noteras ges även en D-anmärkning. (Tiehallinto 2009)

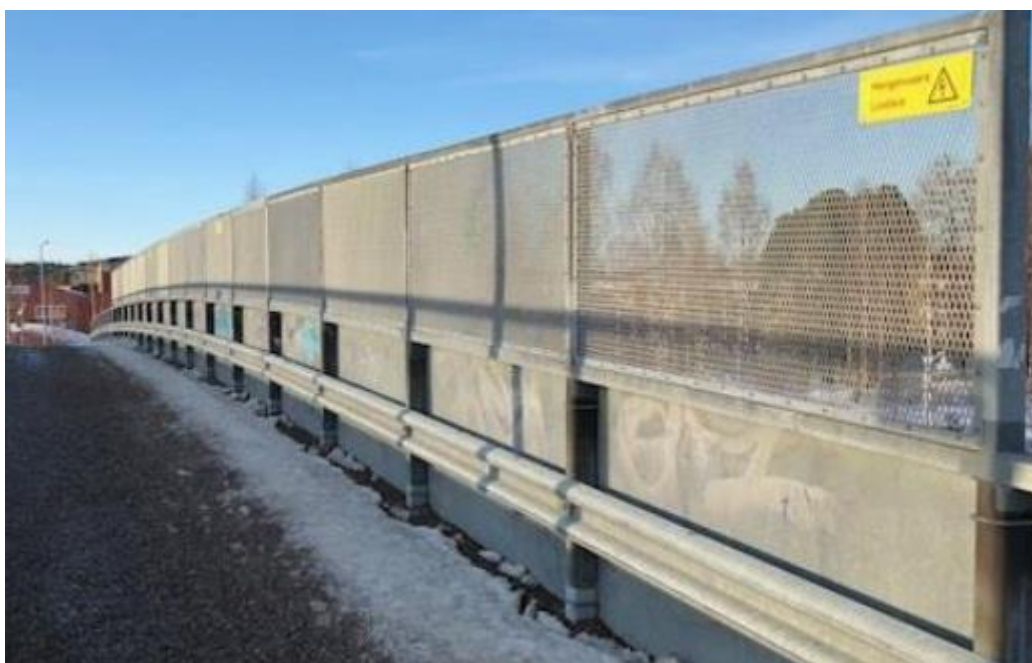
*Bild 18. Staketet är till synes i gott skick (A-anmärkning). (Leinonen 2018)*

Inspektören granskar att stängslet, staketet samt fastsättningarna är hela och funktionsdugliga för en A-anmärkning. Om fastsättningarna finnes bristfälliga eller om varningsskylten (Bild 18) saknas markeras det som en C-anmärkning. En D-anmärkning markeras om några som helst skador noteras i beröringsskyddet. (Tiehallinto 2009)

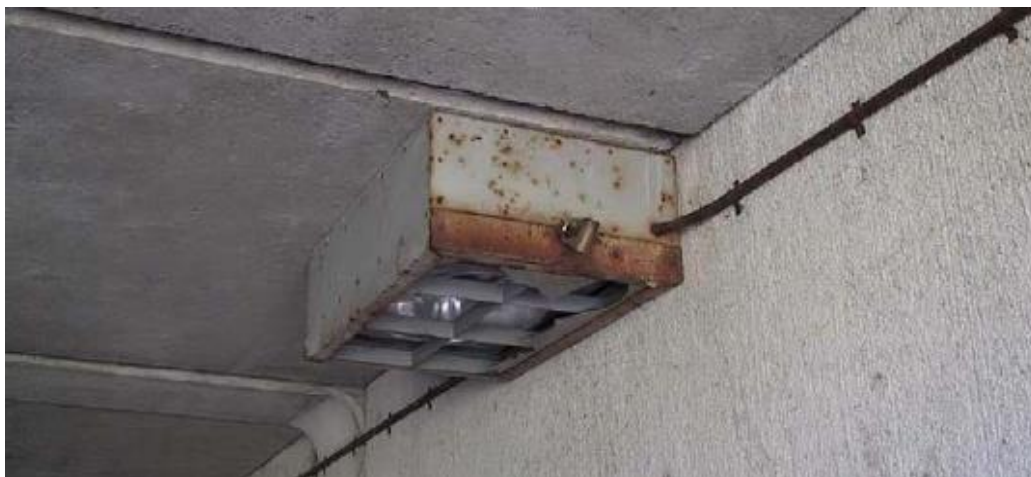
*Bild 19. Belysningsanordningen är i behov av reparationer (D-anmärkning). (Tiehallinto 2009)*

Belysning är de anordningar som finns i tunnelbroar, där lätt trafik förs under den egentliga trafikleden. Inspektören granskar att belysningsanordningarna och tillhörande kablar är hela, fungerande och rätt installerade. Om någon av dessa punkter finnes bristfälliga ges en D-anmärkning. (Tiehallinto 2009)

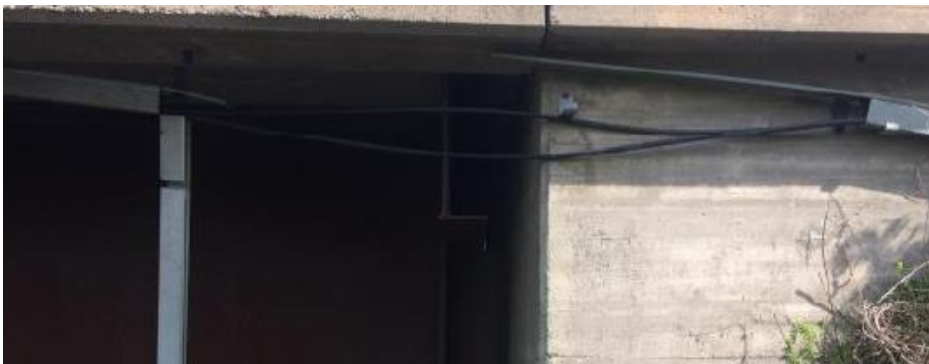
*Bild 20. Kabelhylla som lossnat från sin fastsättning vid markstödet (D-anmärkning). (Leinonen 2018)*

Inspektören granskar att de rör, ledningar och kablar som finns vid bron är ordentligt fastsatta och i gott skick för en A-anmärkning. Om några av dessa punkter finnes bristfälliga ges en D-anmärkning. På broar finns dessa delar oftast på sidorna eller under bron och är fastsatt med en rad olika anordningar, t.ex. en kabelhylla (Bild 20). Om kablarna, ledningarna eller rören hör till en privatperson och inte till beställaren själv, meddelar beställaren till denne om skyldigheten att åtgärda problemen. (Tiehallinto 2009)

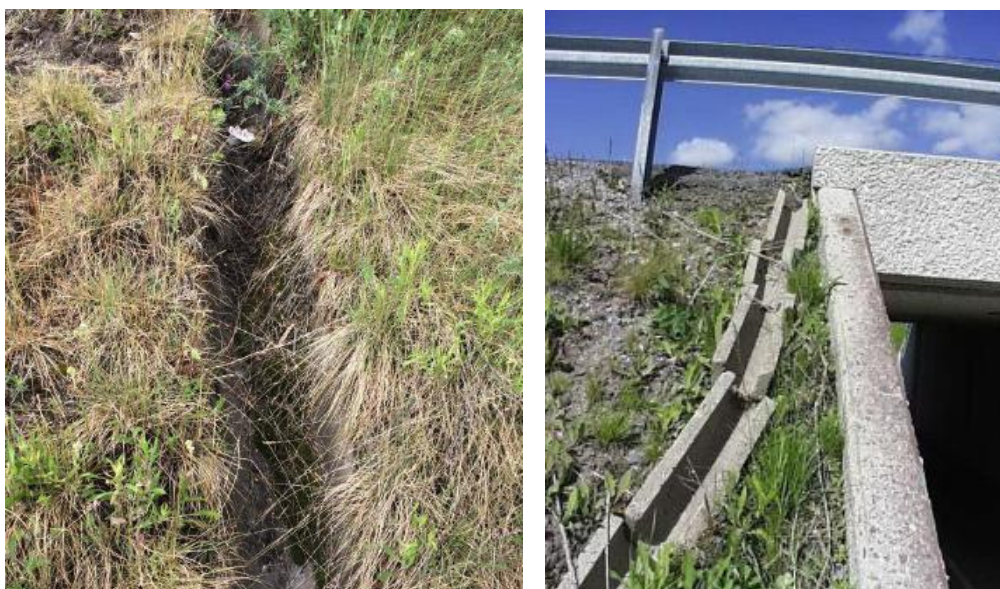
*Bild 21. Till höger har betongelementen förskjutits och kräver underhåll (C-anmärkning) Till vänster kräver anordningen röjning från växtlighet (B-anmärkning) (Leinonen 2018. Tiehallinto 2009)*

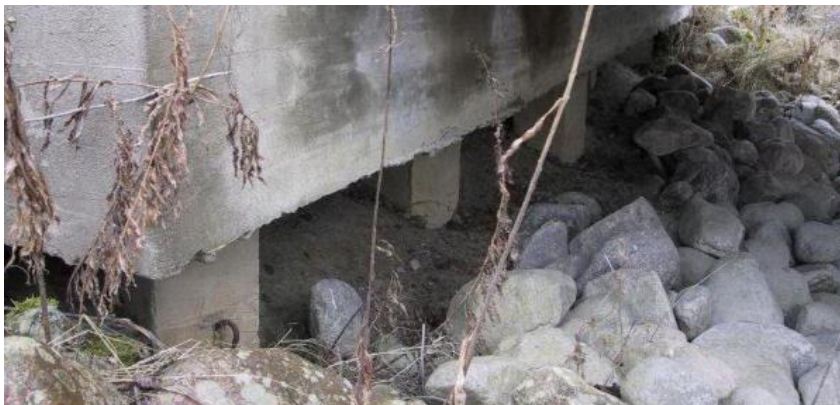
*Bild 22. Grova erosioner i rampens underliggande jordmassa (D-anmärkning). (Tiehallinto 2009)*

Om beklädnaden uppvisar avveckling på ett område mindre än 2 m<sup>2</sup> ges en C-anmärkning men om avveckling är avsevärd eller om grova erosioner i den underliggande jordmassan kan påverka brons stabilitet (Bild 22) ges en D-anmärkning. (Tiehallinto 2009)

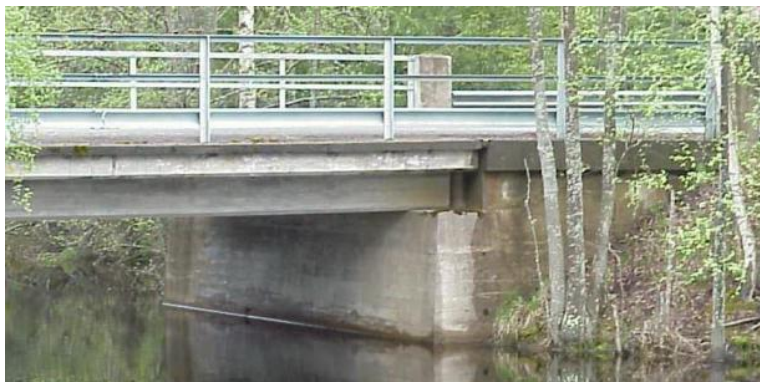
*Bild 23. Sidoslänterna ser inte ut att behöva sljning, men träd har tillåtits växa. (D-anmärkning). (Tiehallinto 2009)*

Kriterierna för C- och D-anmärkning är det samma som för de främre ramperna. (Tiehallinto 2009)

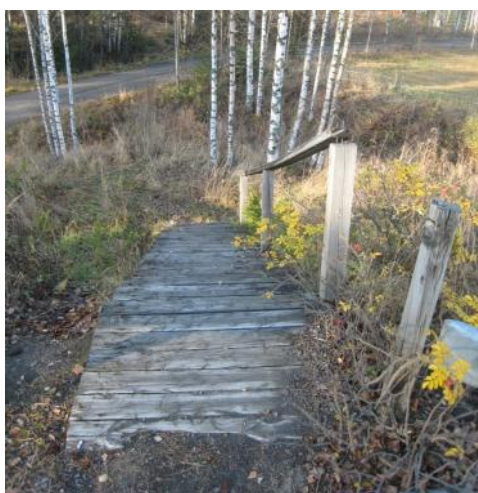
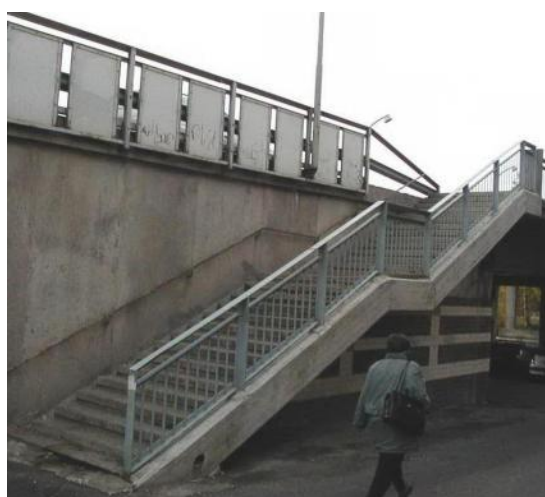
*Bild 24. Till vänster en trappa i behov av underhåll (C-anmärkning)  
Till höger en trappa som är i gott skick (A-anmärkning  
(Tiehallinto 2009)*

Om inspektören finner att räcket är löst eller har lossnat helt, trätrappors enskilda trappsteg är sönder eller spikar skjuter ut så markerar denne en C-anmärkning. En D-anmärkning ges när skadorna eller brister i säkerheten i trappans konstruktion kan konstateras vara en fara för fotgängare. Inspektören eller områdesentreprenören är skyldig att anmäla en D-anmärkning på denna punkt till beställaren så fort som möjligt. (Tiehallinto 2009)
