Loukola, I. 2019. Esteettömyys näkövammaisen kannalta Suomessa ja muualla. @SeAMK 10.12.2019.
<https://lehti.seamk.fi/muut-artikkelit/esteettomyys-nakovammaisen-kannalta-suomessa-ja-muualla/>

Esteettömyys näkövammaisen kannalta Suomessa ja muualla

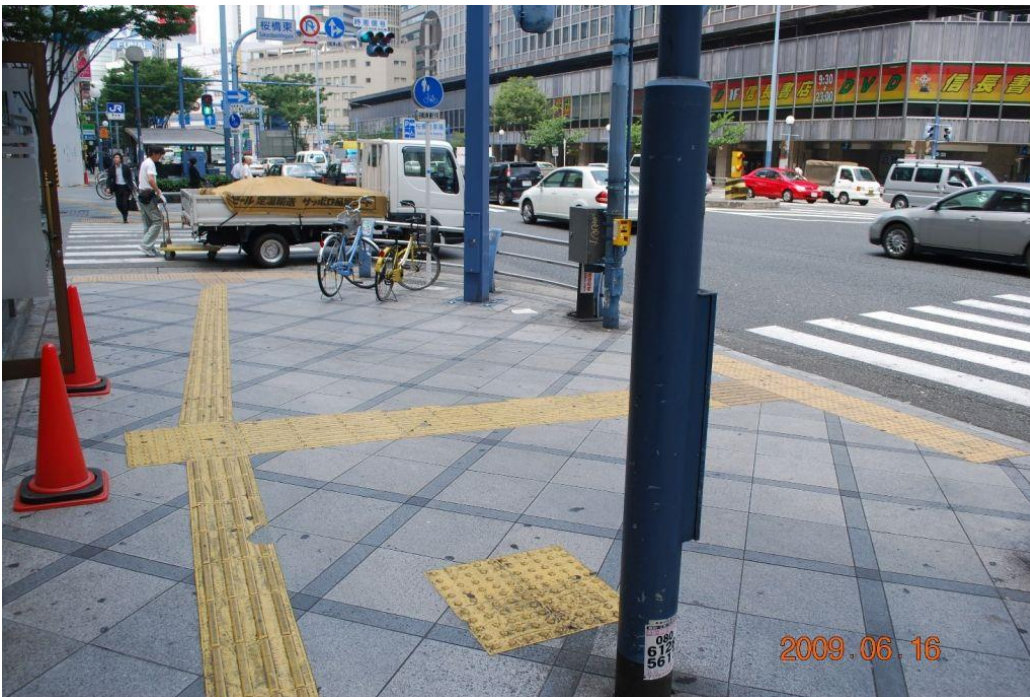
Kuva 1. Esteettömyyttä japanilaisittain jalkakäytävillä.

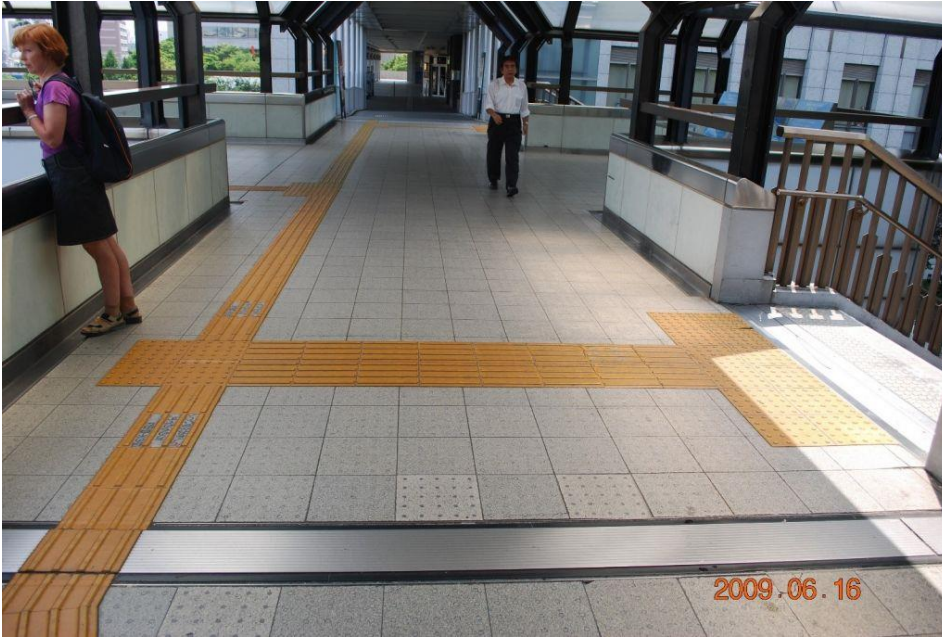
Kuva 2. Näkövammaisen on otettu hyvin huomioon jalankulkuväylillä Japanissa.

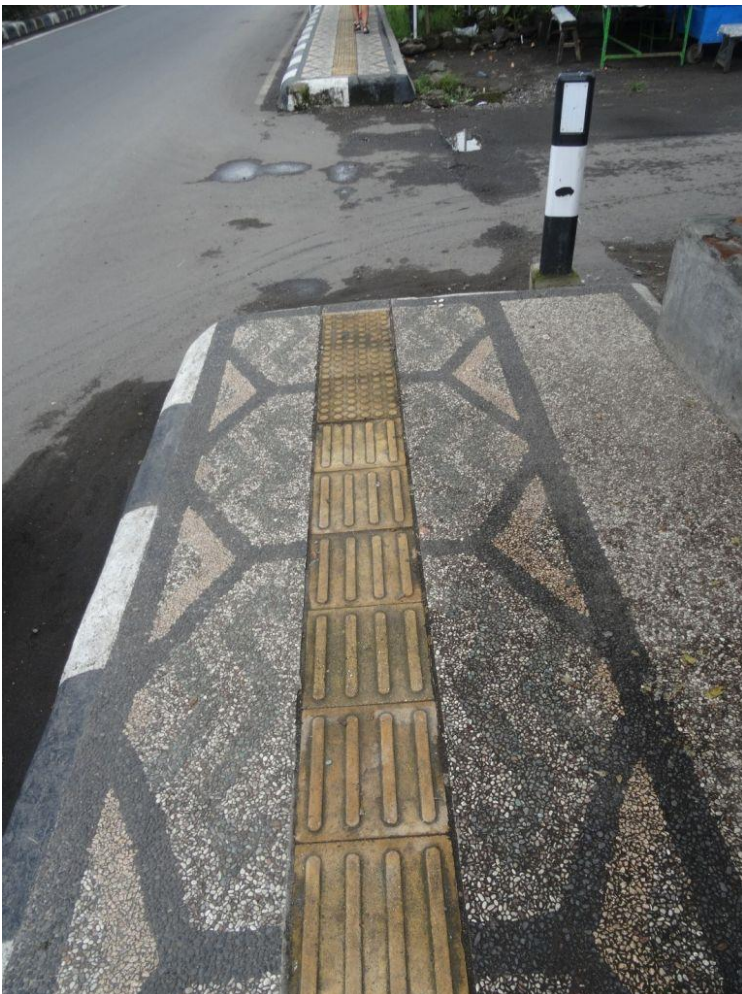
Kuva 3. Mataram, pikkukaupunki Indonesiassa. Vaikka jalankulkuväylä ei ole leveä, näkövammaisen on otettu siinä hyvin huomioon.

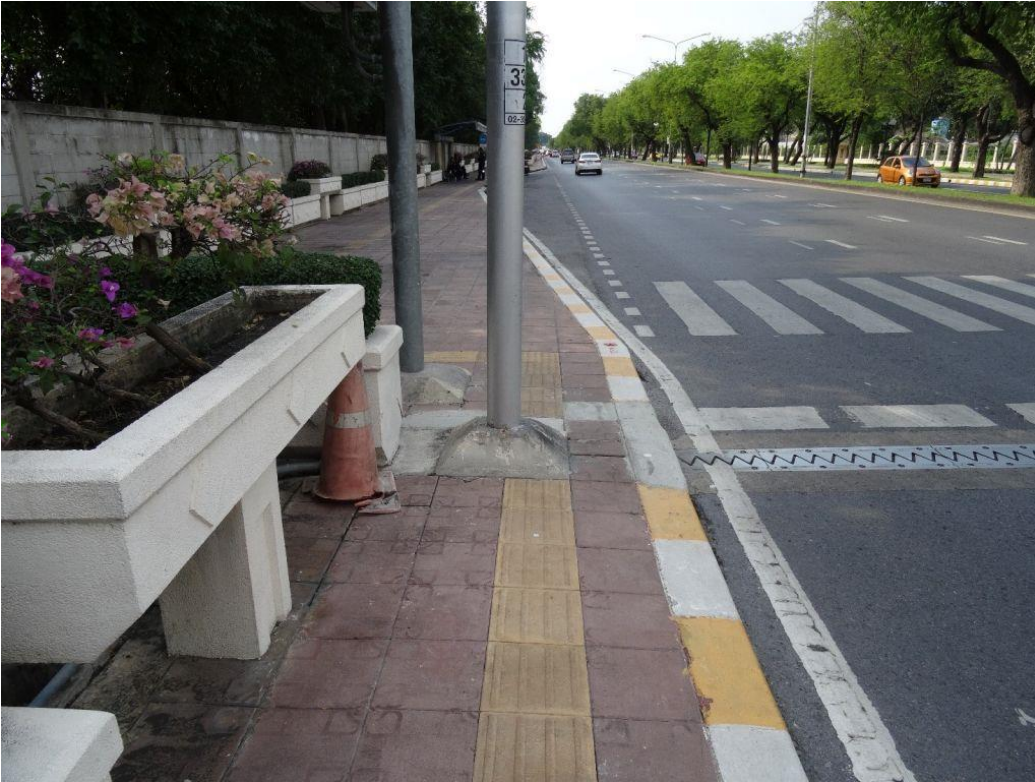
Kuva 6. No hups. Bangkok.

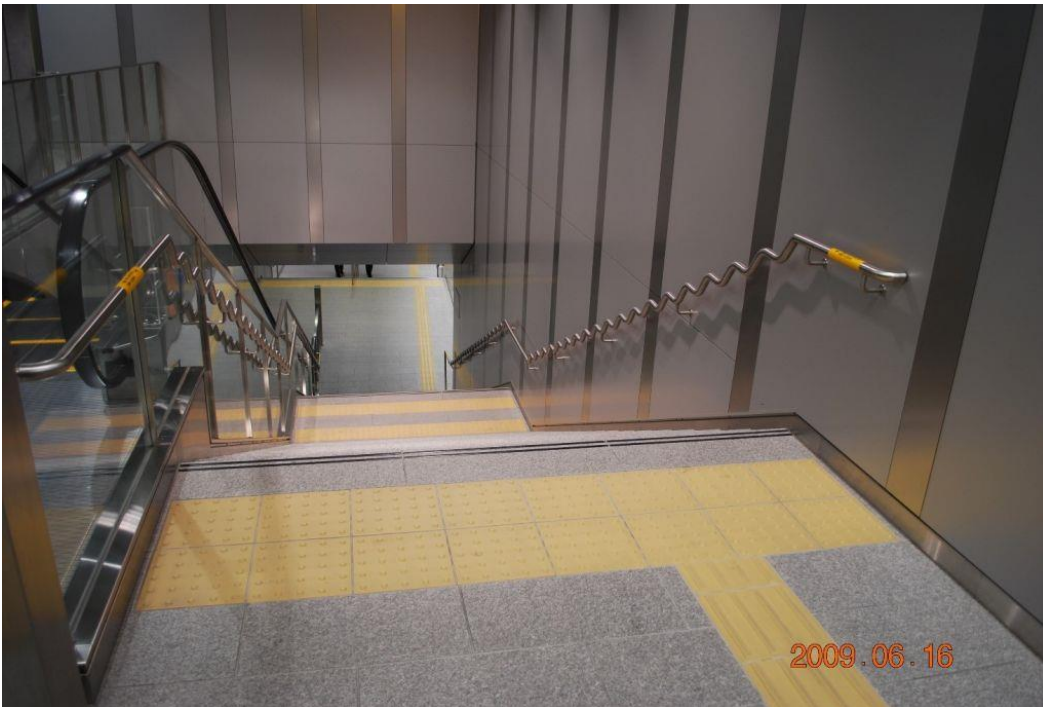
Kuva 9. Näkövammaiset on otettu hyvin huomioon Japanissa myös julkisten rakennusten sisällä.

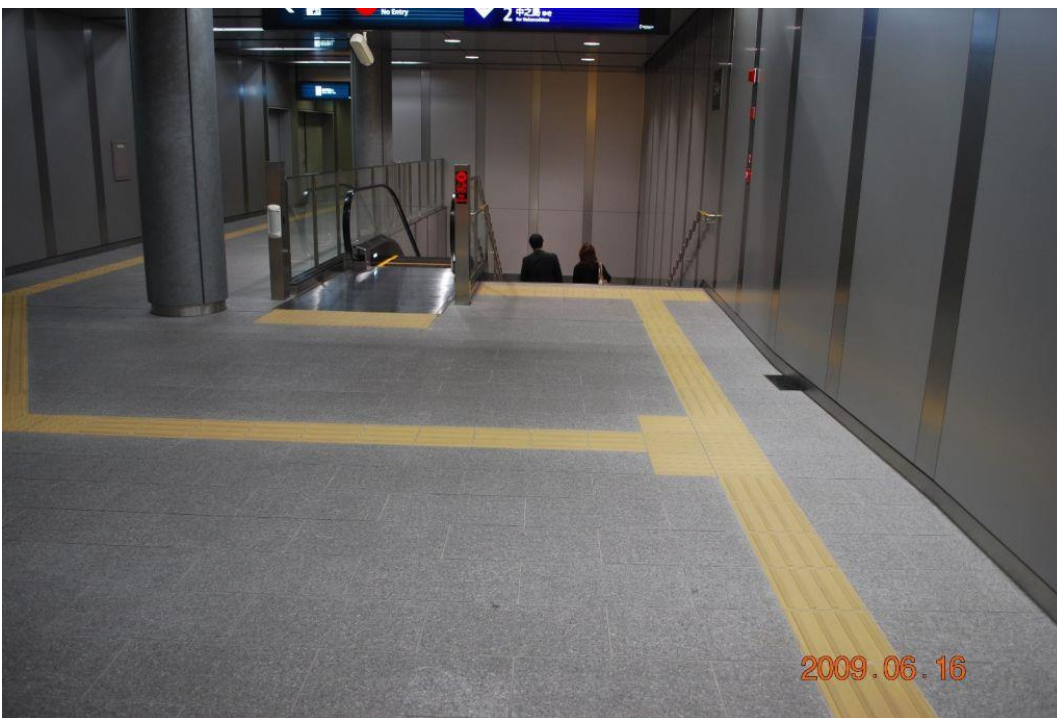
Kuva 10. Opastukset Japanissa on selkeillä värikontrasteilla ja kohokuvioilla.

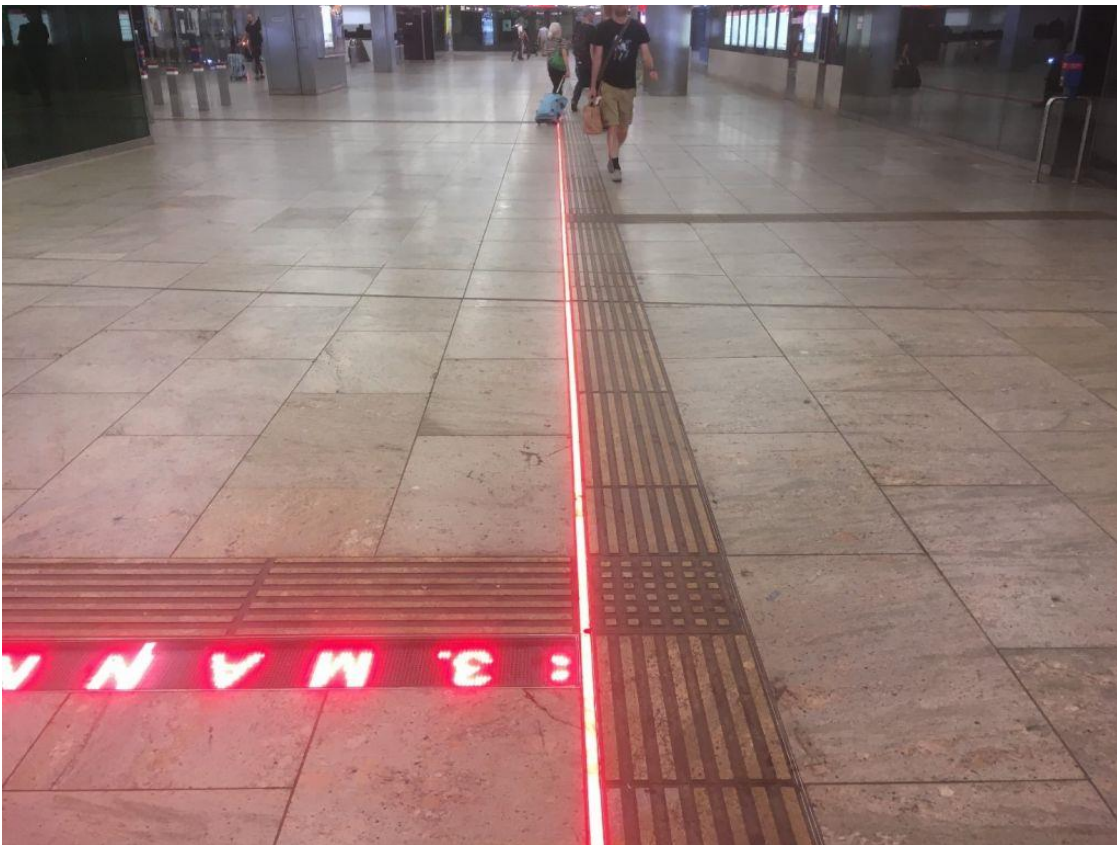
Kuva 15. Tämä on myös Wienistä ja tällä kertaa on myös valaistus mukana.

Kun mennään julkisten rakennuksen sisälle, niin Euroopastakin löytyy hyviä esimerkkejä. Tässä esimerkkejä Barcelonasta, Wienistä ja Budapestistä, joista viimeksi mainitusta löytyi metroasemalta jopa opastuskartta kirjoitettuna pistekirjoituksella. Wienissä oli osa opasteista lattiassa jopa valaistu, joka varmasti auttaa heikkonäköisiä opastamaan oikeaa reittiä.

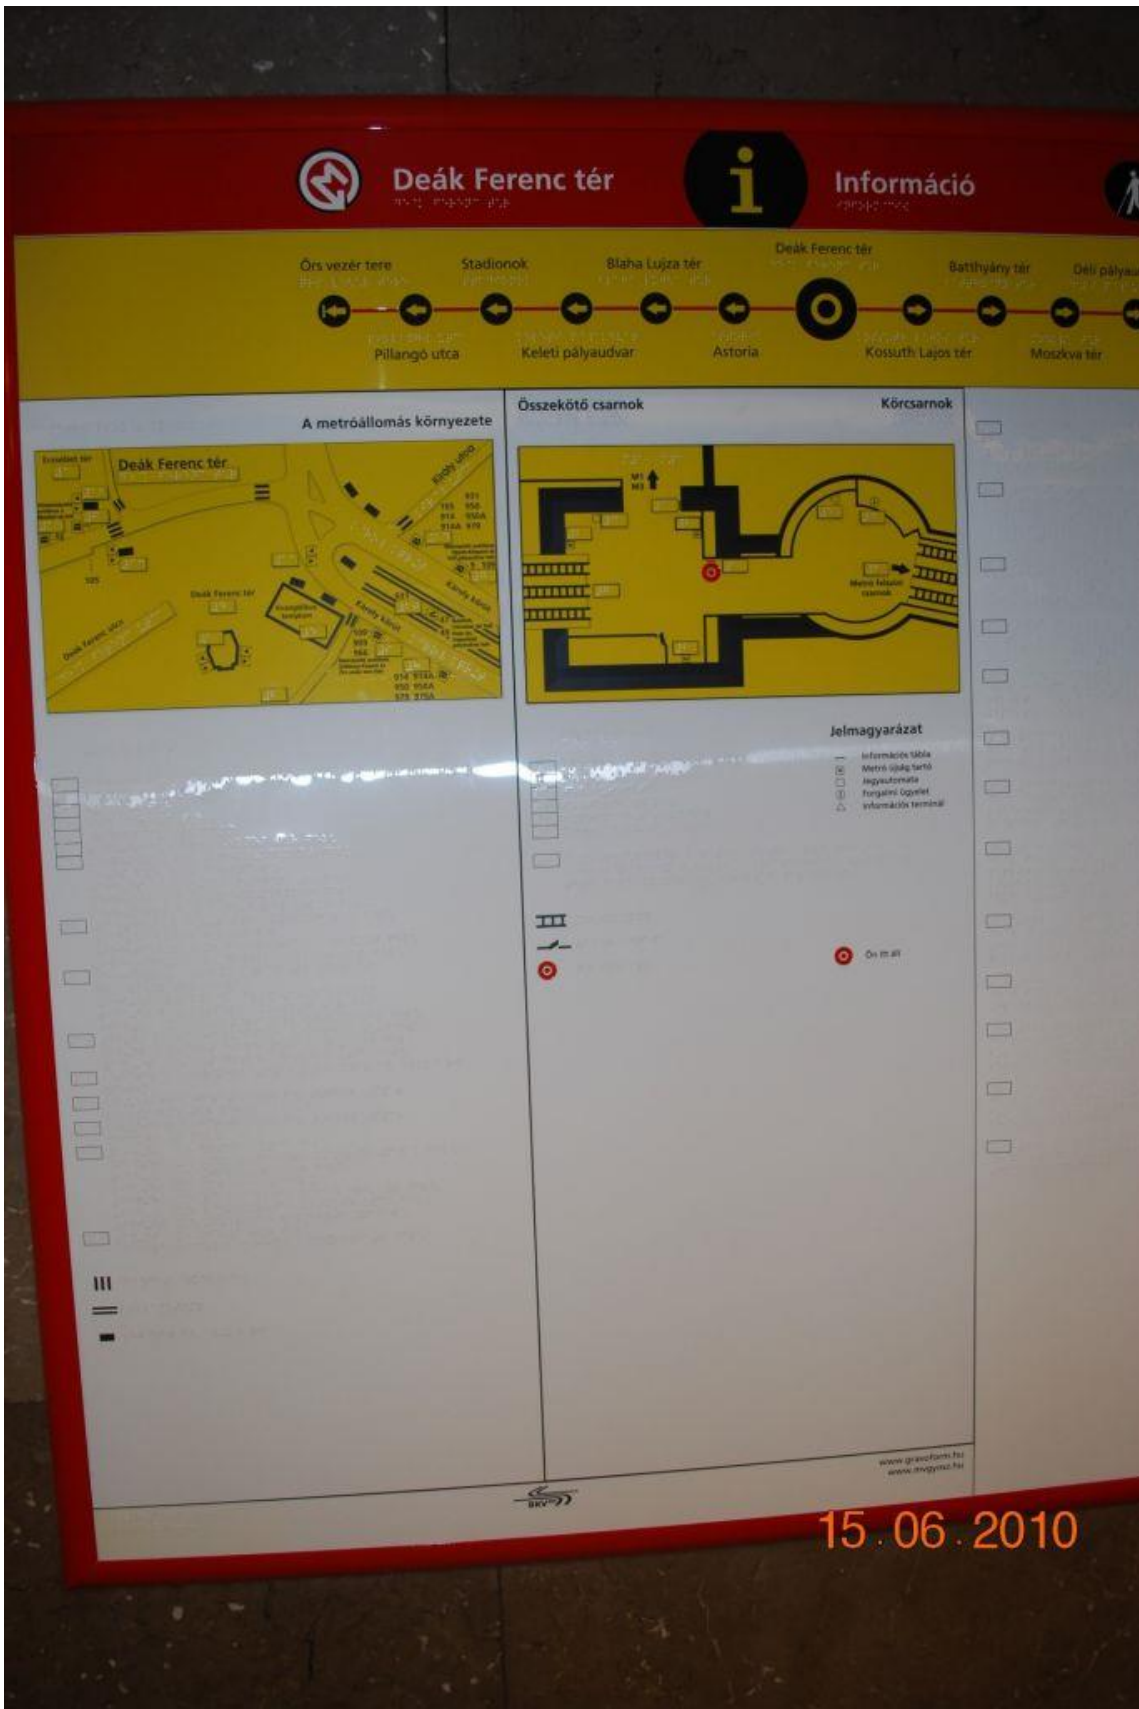
Kuva 16. Budapestistä löytyy opastusta myös pistekirjoituksella.

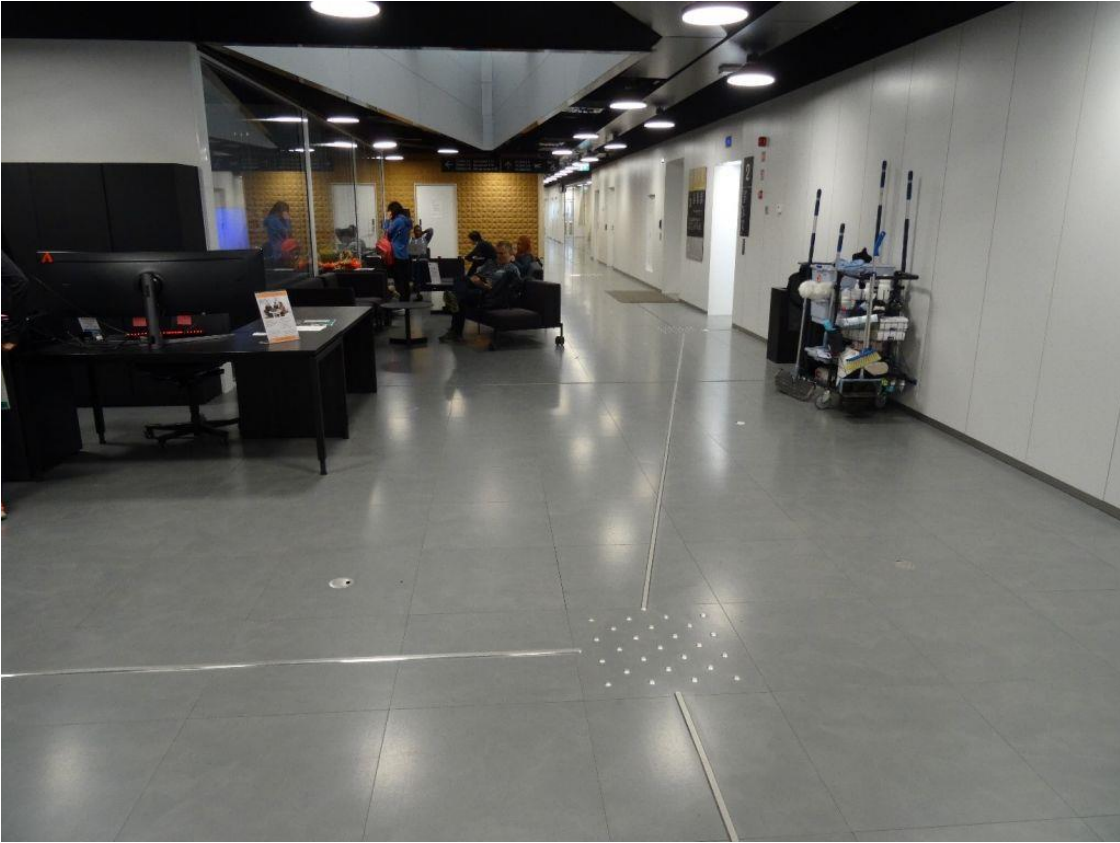
Kuva 18. Toinen asemerkki Suomesta on Helsingin keskuskirjasto Oodi. Kiiltely haittaa opastusta.

Asetuksessa 1007/2017 on maininta, ettei valaistus saa aiheuttaa turvallisuutta heikentävää häikäisyä ja Oodin osalta voi miettiä, miten tämä on toteutunut. Usein isot lasiseinät, jotka vielä sijaitsevat käytävän päässä, aiheuttavat yhdessä lattiamateriaalin kanssa häikäisyä. Tässä tapauksessa syynä on kuitenkin valaistus. Lisäksi turvallisuusriskin muodostavat näkövammaisen kannalta vinot palkit, joihin voi lyödä päänsä. Sisätiloissa pitäisi vapaan korkeuden olla 2100 mm ja jos mennään tämän alle, niin siinä pitäisi törmäys estää ja varoittaa näkövammaista varoitusmerkinnöin.

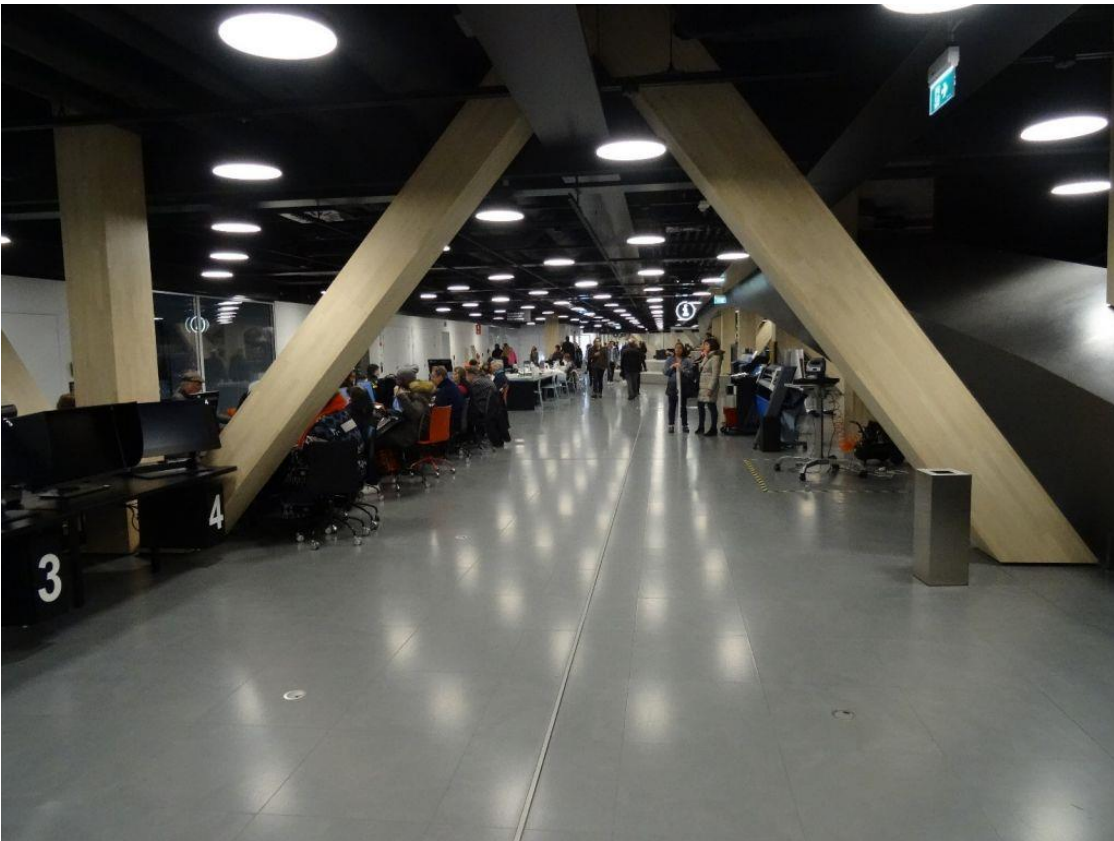
Kuva 19. Oodi jälleen – ja nyt joutuu kyllä enemmän turvautumaan tunteen opastuksessa.

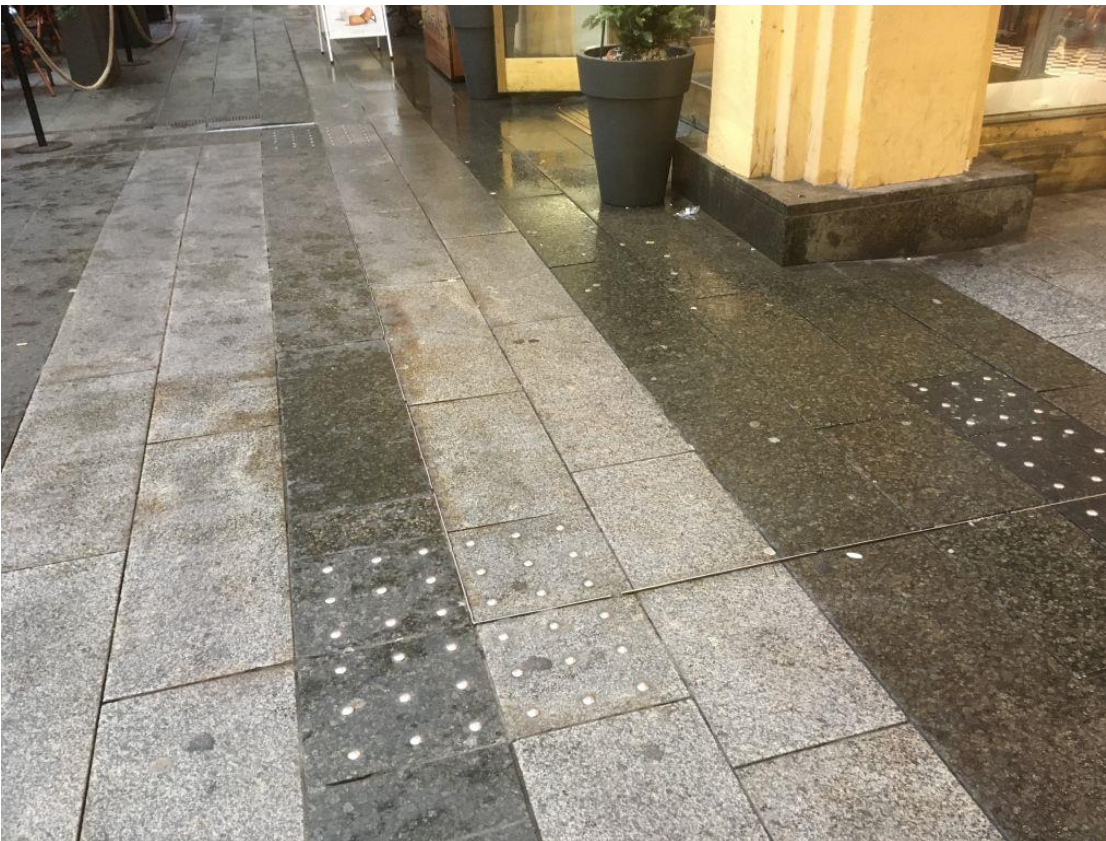
Kuva 21. Makkaratalossa ei onnistuttu niin hyvin.
