VUOKRATALOYHTIÖN KUNNOSSAPITOSUUNNITELMAN
LAATIMINEN – KIINT. OY SUOMUSSALMEN VUOKRATALOT

Matti Eronen
Opinnäytetyö
30.5.2011
Rakennustekniikan koulutusohjelma
Oulun seudun ammattikorkeakoulu

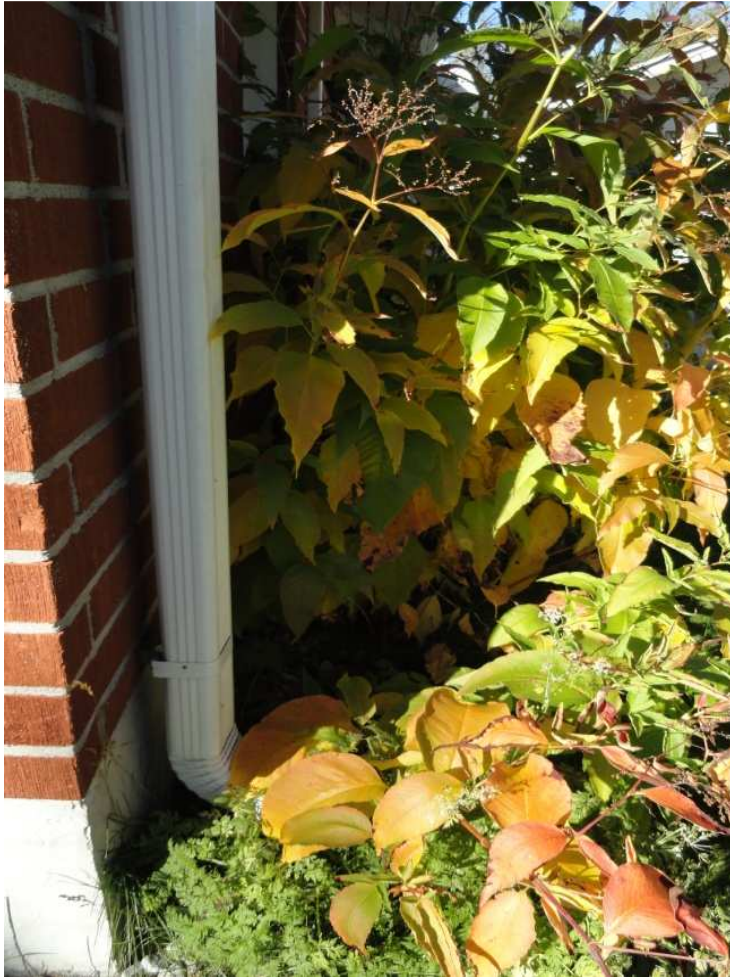
Nurmialueita tarkasteltaessa huomattiin, että yleisimmät aluerakenteiden ongelmat liittyivät sokkelin kosteusrasitukseen. Sokkelin korkeus on voinut jäädä rakennusaikana matalaksi, tai maanpinnan taso on noussut vuosien saatossa maanajon vuoksi. Erityisesti Akonkadun rakennuksissa seinän ulkovuorauslaudoitus on matalalla ja kosteus pääsee herkästi seinärakenteisiin. Joidenkin asuntojen kohdalla asukkaat ovat vielä istuttaneet pensaita tai muuta kasvustoa seinän viereen, jolloin ulkoseinän lomalaudoitus on alaosiltaan käytännössä aina kosteana. Myös Rahtimiehentie viidessä on iso pensas A-talon päässä aivan seinän vieressä. (Kuva 1.)

KUVA 1. Tyypillisin kosteusrasitus (Rahtimiehentie 5)

Sokkelin kastumisen ehkäisemiseksi rakennusten vierustoilla olisi syytä olla hyvin vettä läpäisevä salaojakerros. Karkearakeisen maa-aineksen läpi vesi kulkeutuu nopeasti pois seinän vierustalta, eikä jää aiheuttamaan kosteusrasitusta. Monessa kiinteistössä salaojitus on tehty rakennusai-
kaan, mutta ajan myötä kiviaineksen sekaan on kertynyt eloperäistä ainetta joten vedenlä-
päisykyky on heikentynyt oleellisesti. (Kuva 2.)

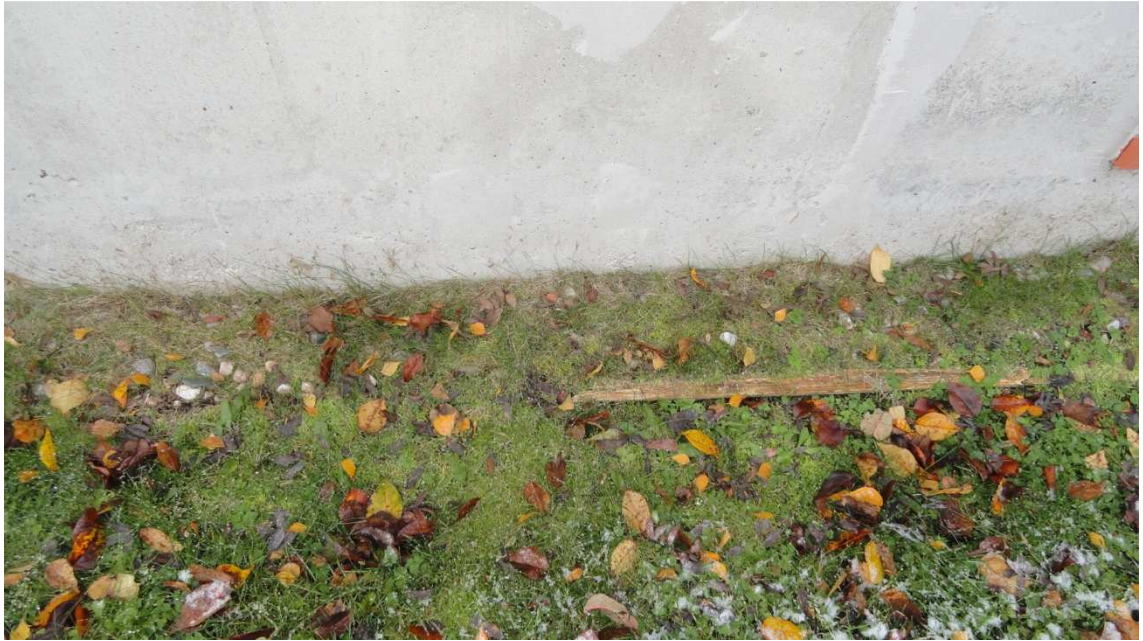
KUVA 2. Seinänvierustan sorakerroksen vedenläpäisy on heikentynyt oleellisesti (Halsitie 14)

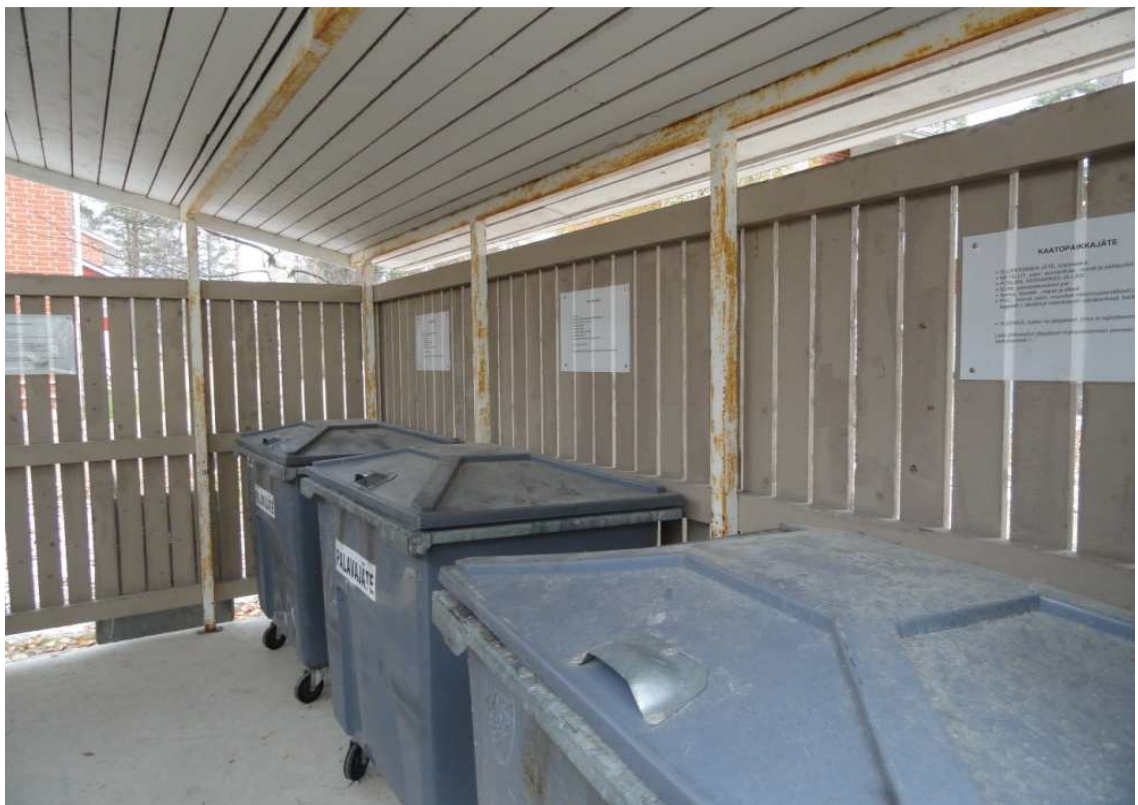
Jätehuollon osalta kiinteistöyhtiö on siirtymässä syväkeräyssäiliöihin. Syväkeräyssäiliöt on todettu olevan erityisesti kesäisin hyviä hajuhaittojen ehkäisijöitä. Erillisiä jätekatoksia ei enää tarvita, ja jäteastioiden tyhjennysväli on pidempi. Ainoana negatiivisena puolena syväkeräyssäiliöiden kapalekohtainen hankintahinta on jopa kymmenkertainen verrattuna perinteisiin jäteastioihin. Syväkeräyssäiliöitä on jo muutamassa kohteessa. Samaan aikaan esimerkiksi Miilutien ja Säröskujan teräsrakenteiset jätekatokset havaittiin olevan saneerauksen tarpeessa. (Kuva 3.) Näissäkin kohteissa suositellaan harkittavan syväkeräyssäiliöitä. Lisäksi kaikissa kohteissa voidaan tehostaa kierrätystä lisäämällä lasin- ja metallinkeräysastiat.

KUVA 3. Miilutien jätekatos

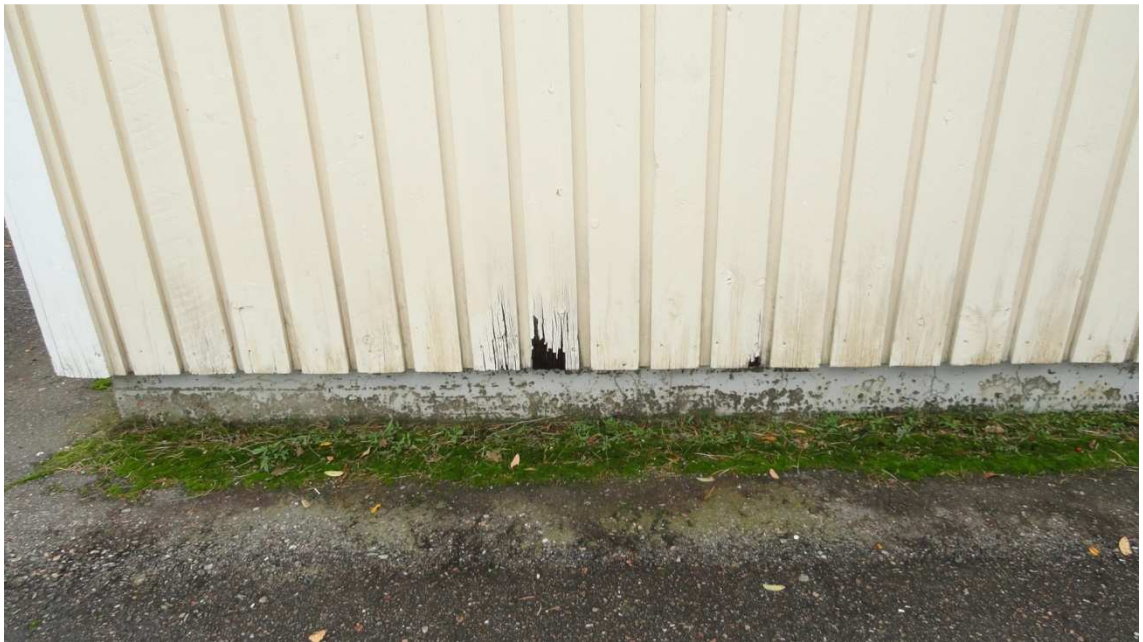
Kiinteistöjen ulkopuolisten rakenteiden havaittiin koostuvan jätekatoksista sekä huoneistokohtaisista ulkovarastoista. Osassa kohteista huoneistokohtaiset varastot ovat asuinrakennusten yhteydessä, osassa puolestaan erillisinä rakennuksina. Muutamassa kohteessa jätekatosten todettiin olevan kunnostuksen tarpeessa. Akonkadun ensimmäisen vaiheen huoneistokohtaisten varastojen julkisivut tulee korjata. (Kuva 4.) Muutamassa muussa kohteessa varastot tarvitsevat maalauskäsittelyyn.

KUVA 4. Akonkadun irtaimistovarasto

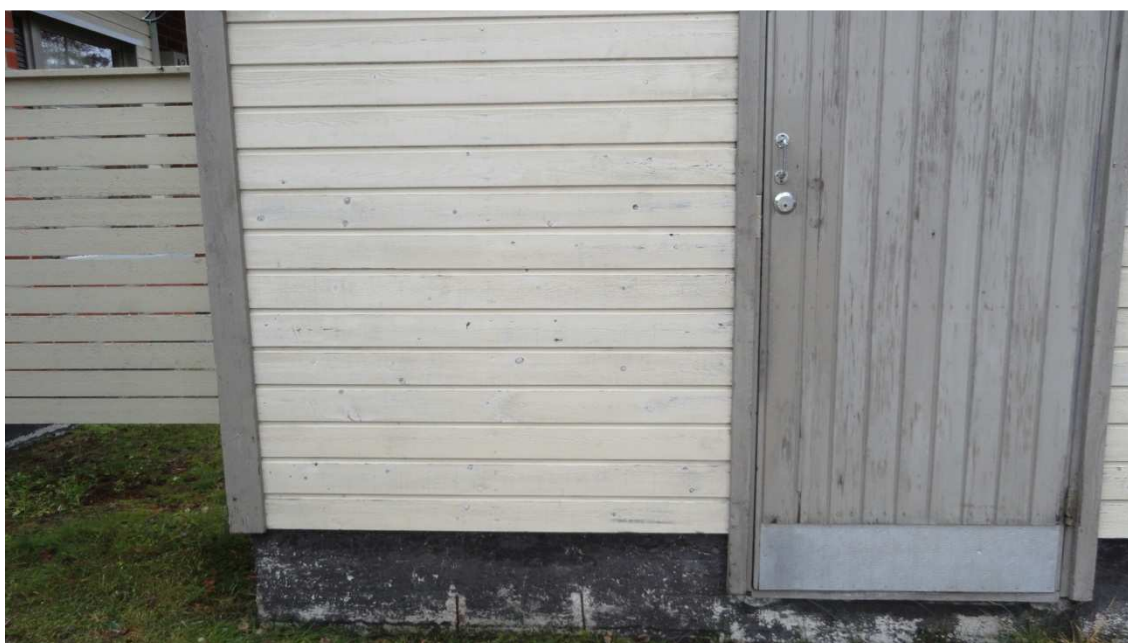
Rakennusten perustusten todettiin olevan pääosin hyväkuntoisia. Suuria vaurioita, esimerkiksi perustusten halkeamisia ei havaittu. Muutamassa kohteessa todettiin betoniterästen suojaetäisyyksien jääneen vähäisiksi ja betonin karbonatisoitumisen edenneen suojaetäisyyttä syvemmälle. Näin ollen teräksiä on puhjennut näkyviin. Tällaiset korroosiolle alttiiksi jääneet teräkset on syytä suojata sekä pinnoittaa sokkelit uudestaan. Esimerkkinä on Retriikantien varastorakennus. (Kuva 5.) Useammassakin kohteessa perustusten pintakäsittelyn huomattiin lohkeilleen irti. Syyinä lienee liiallinen kosteus tai rakennusaikainen huolimaton pohjakäsittely. Esimerkkinä lohkeilusta on Miilutien asuinrakennus. (Kuva 6.)

KUVA 5. Retriikantien varastorakennuksen perustukset

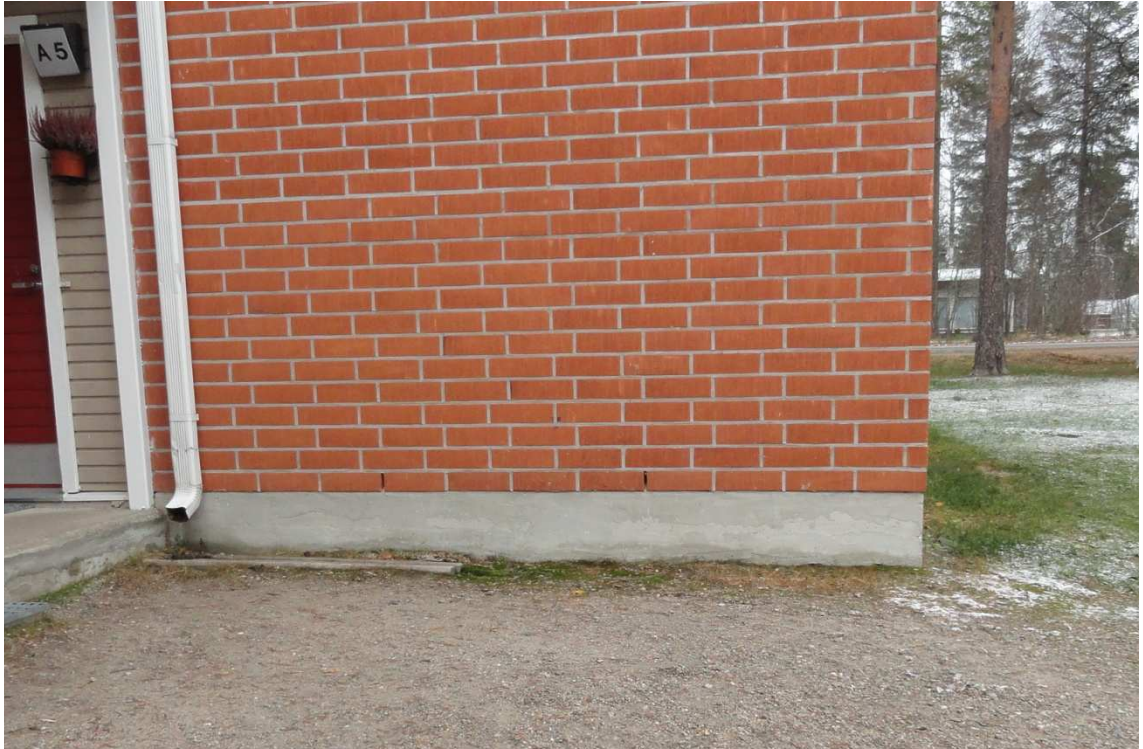
KUVA 6. Miilutien perustusten pinnoitus

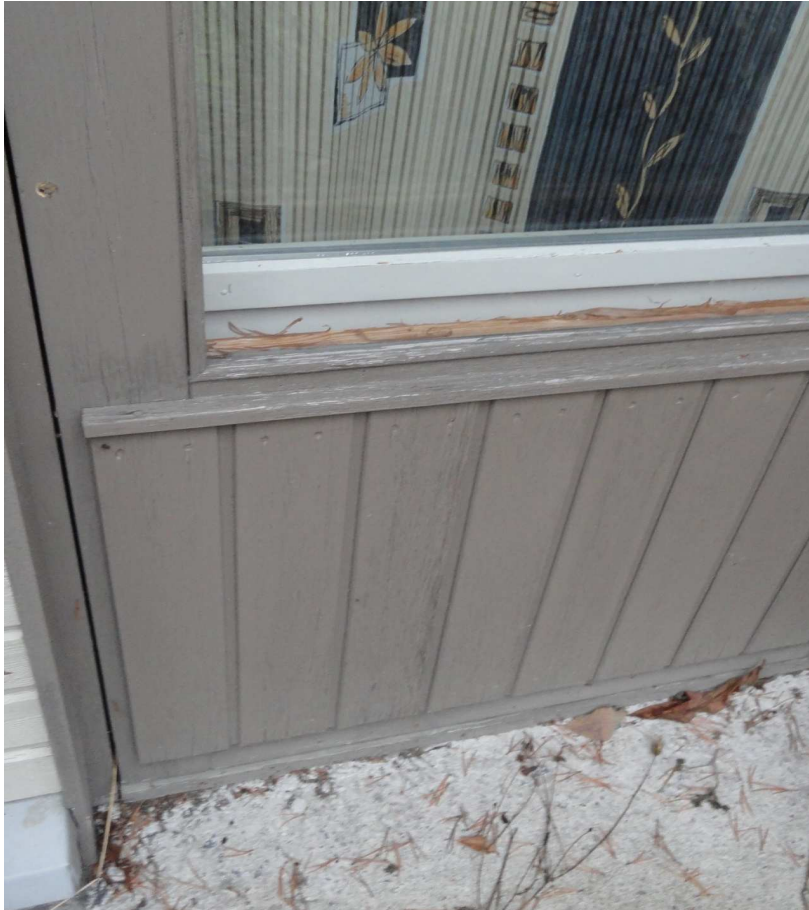
Ulko-ovia huomattiin uusitun ikkunoita enemmän. Vanhoja oviakin on huollettu ja kunnostettu, joten ulko-ovien suhteen ei arvioida olevan tulossa suuria kustannuksia. Joitakin varastojen ovia on kunnostettava tai uusittava. Myös Joosepintien ja Retriikantien terassiovet ovat uusimiskunnossa. (Kuva 7.)

KUVA 7. Retriikantien terassin ovi

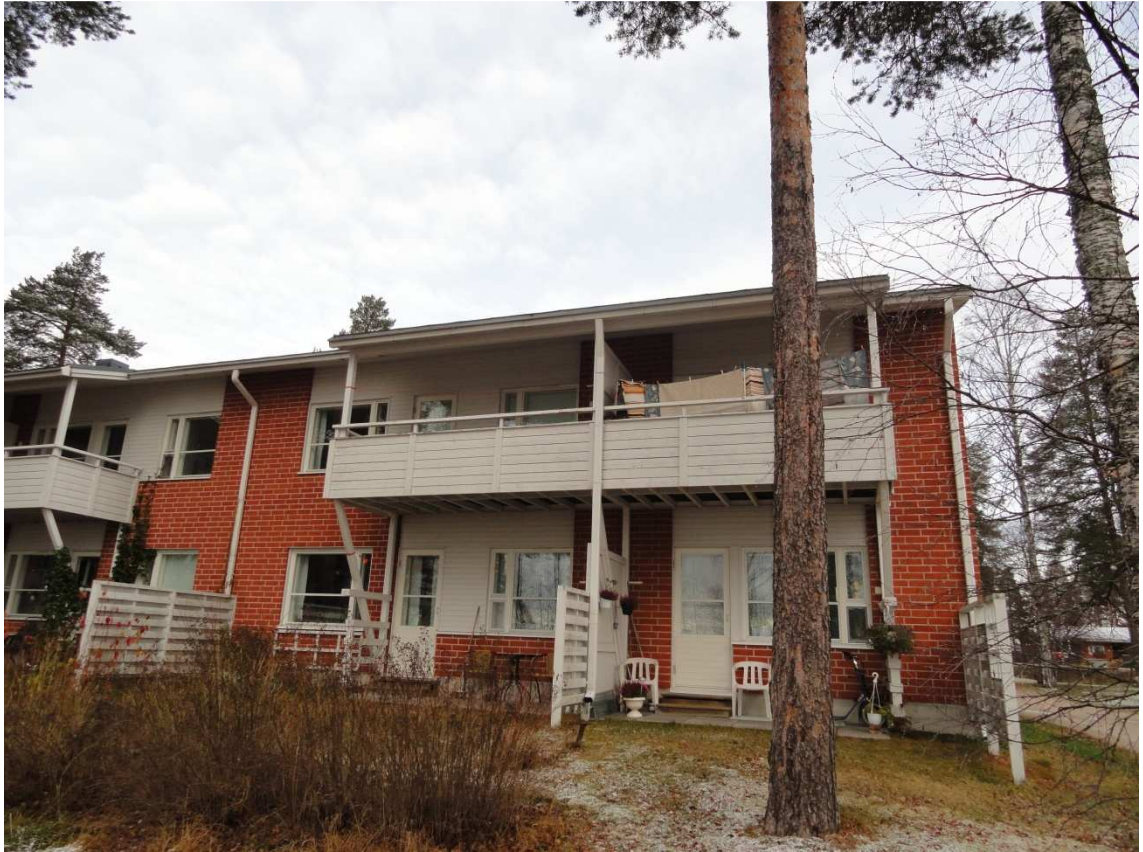
Julkisivun täydennysosien kustannusten pääteltiin muodostuvan muutamien talotikkaiden uusimisesta tai maalauksesta sekä Miilutien ja Säröskujan parvekesaneerauksista. Teräsrunkoisten puuverhottujen parvekkeiden todettiin olevan metalliosiltaan ruostuneet. Lisäksi lattian pintamateriaalina toimivat vanerilevyt ovat pahoin vääntyilleet. (Kuva 8.)

KUVA 8. Säröskujan parvekkeet

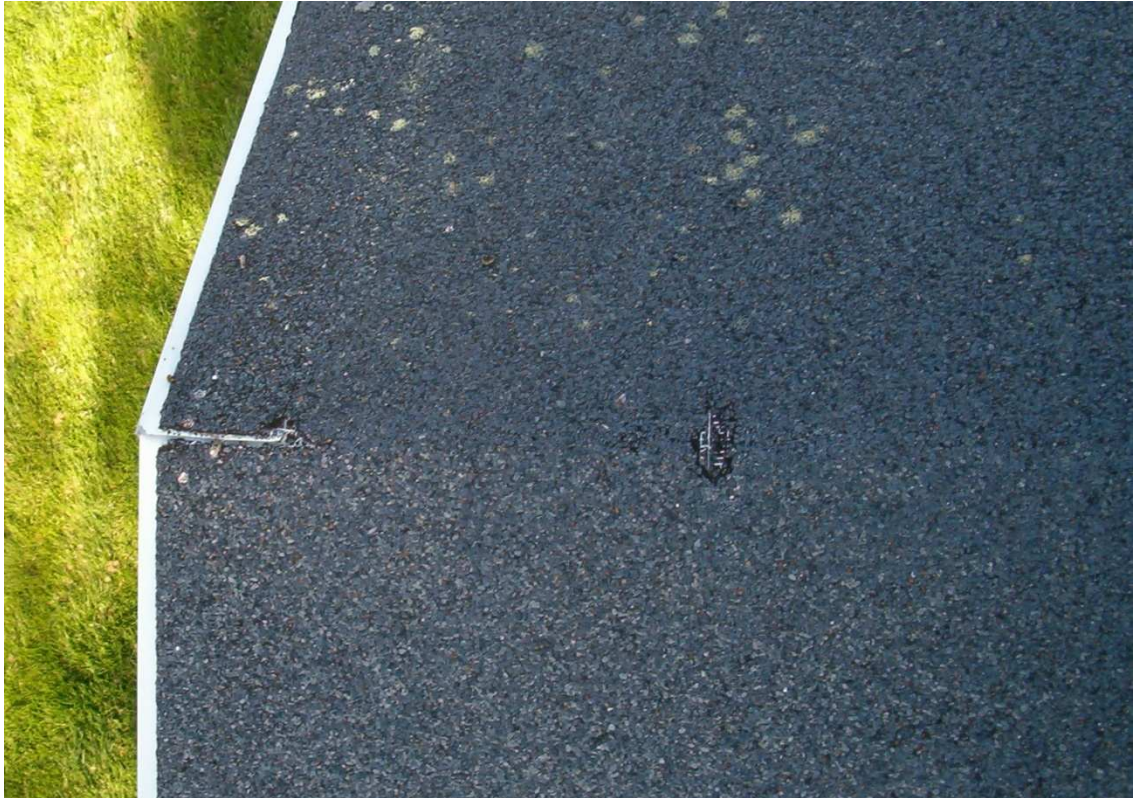
Kohteista kymmenessä on konesaumattu peltikate, neljässä profiilipeltikate, yhdessä palahuopakate ja lopuissa viidessä kermikate. Näistä käyttöikä on päättymässä palahuopakatteella sekä kolmessa kohteessa kermikatteella. (Kuva 9.) Lisäksi Rahtimiehentie viidessä profiilipeltikatteen maalipinta on paikoitellen lohkeillut irti. Korjaus voidaan suorittaa hiekkapuhaltamalla ja maalamalla kate, toinen vaihtoehto on asentaa kokonaan uusi katemateriaali.

KUVA 9. Joosepintien bitumikermi

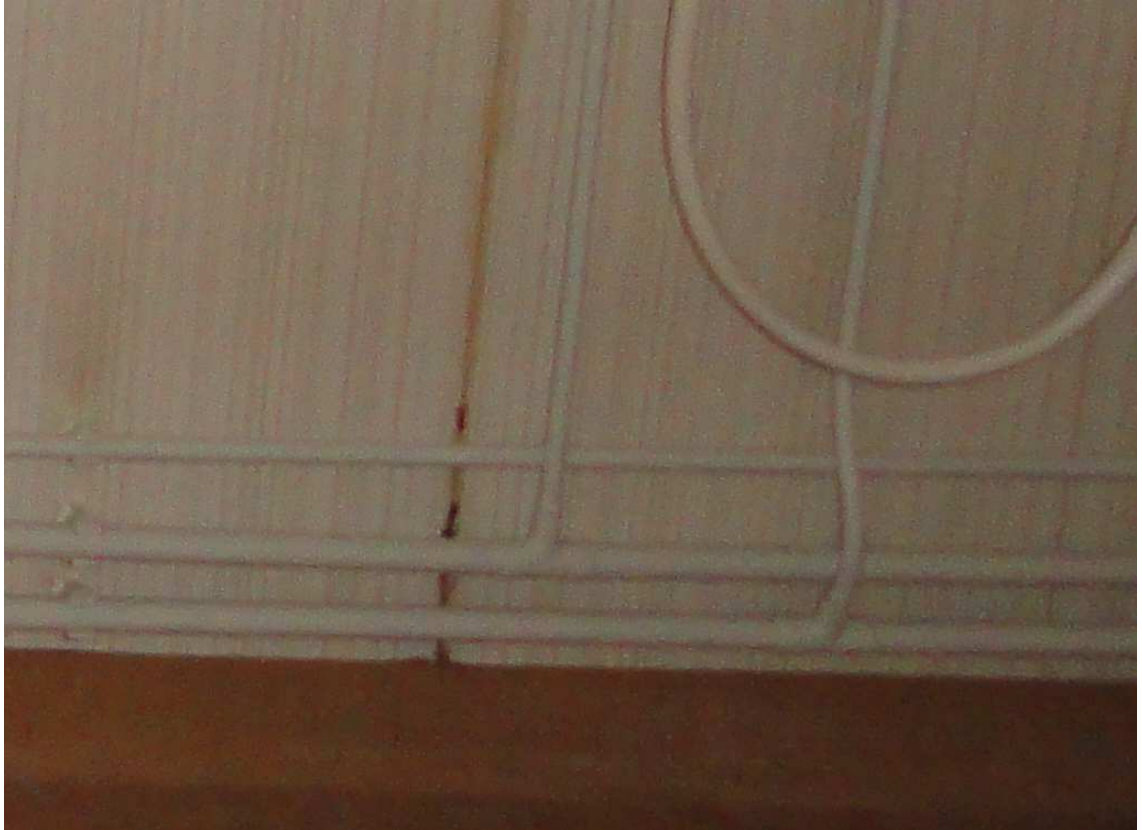
Sisäpintojen todettiin muodostavan suurimman osan lähivuosien kustannuksista. Märkätilojen materiaalien tekninen käyttöikä tulee vastaan seuraavan kymmenvuotiskauden aikana kahdeksassatoista kohteessa kahdestakymmenestä. Osassa kohteista märkätilojen materiaaleissa

huomattiin olevan silmin havaittavia vaurioita. (Kuva 10.) Huoneistojen märkätilojen materiaalit ovat kaikissa kohteissa kosteiden tilojen muovimattoja. Yhteisten sauna- ja peseytymistilojen materiaalit ovat puolestaan yleisesti keraamisia laattoja. Telattavaa vedeneristystä ei ole yhdessäkään kohteessa.

KUVA 10. Jäniksenpolun märkätilan muovimatto

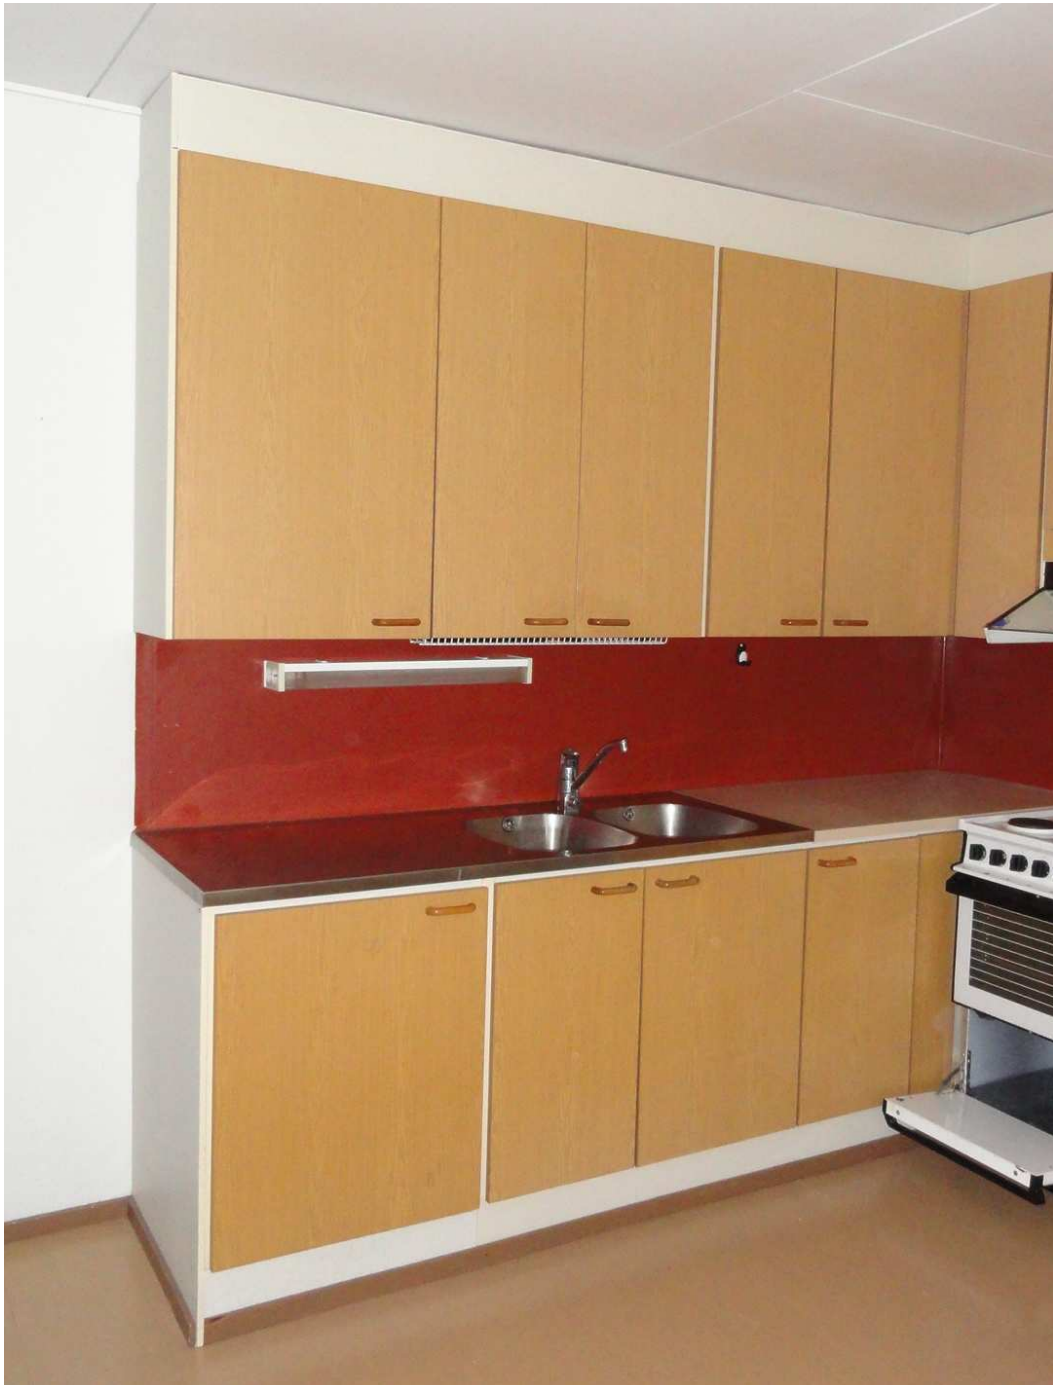
Sähkölaitteita kohteisiin on uusittu jonkin verran, lähinnä vasta tarpeen mukaan. Kiintokalusteet ovat kuitenkin esimerkiksi näissä 1980-luvulla valmistuneissa seitsemässä peruskorjaamattomassa kohteessa alkuperäisiä. (Kuva 11.) Mikäli peruskorjauksiin ryhdytään, ovat kalusteet kohdalaisen suuri menoerä. Pelkästään märkätilojakin uusittaessa rakennusvarusteista syntyy kus-

KUVA 11. Keittiö Akonkadun ensimmäisen vaiheen huoneistossa

tannuksia; wc-istuin on järkevää vaihtaa vettä säästävään malliin sekä mahdollisesti suihkusekoittaja sekä käsienpesuallas sekoittajineen on vaihdettava.

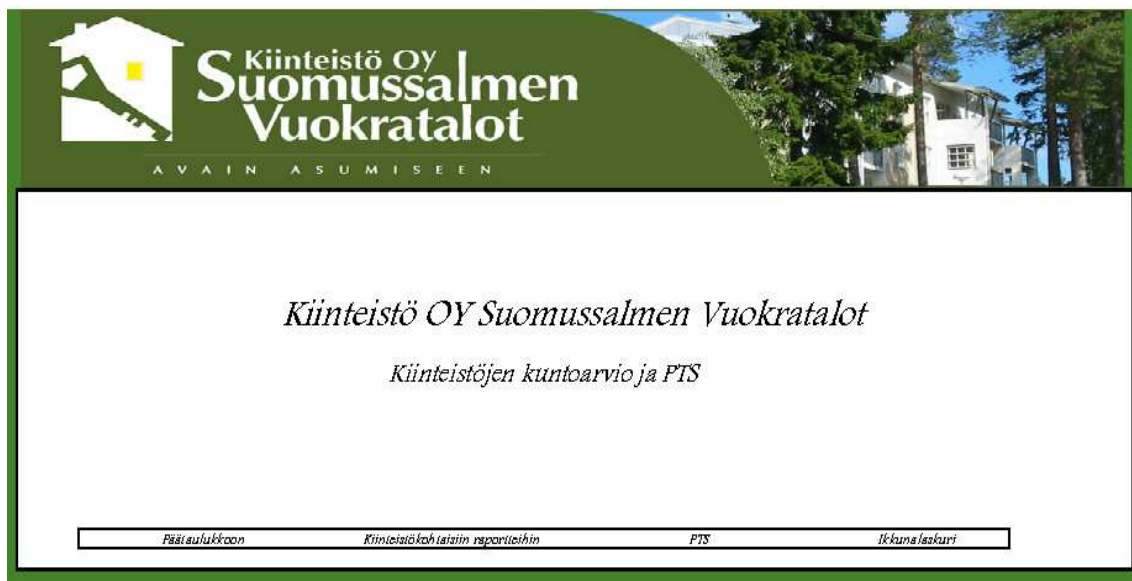
KUVA 12. Käyttöliittymän avaussivu

Kuntoarvioista laadittiin sähköinen tietokanta taulukkolaskentaohjelmalla. Kuvassa 12 näkyy käyttöliittymän avaussivu. Alhaalta löytyvät linkit, joilla käyttöliittymässä liikutaan.

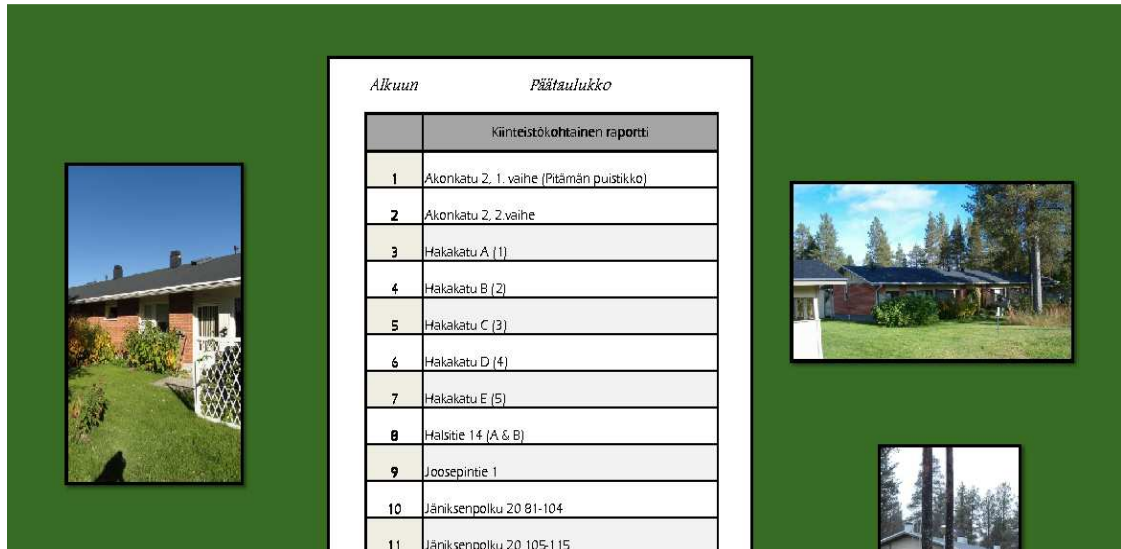
KUVA 14. Näkymä kiinteistökohtaisista raporteista

Avaussivun toinen linkki johtaa kiinteistökohtaisiin raportteihin vievälle linkkisivulle (kuva 14). Tällä sivulla näkyvät kiinteistöt edelleen aakkosjärjestyksessä. Valitsemalla kohteen nimen vasemman laidan sarakkeesta ohjautuu käyttäjä kiinteistökohtaiseen kuntoarvioraporttiin. Esimerkiraportti löytyy liitteestä 1.
