**MASUUNIN AUKAISUPORAN SEKÄ SULKUTYKIN
TOIMINTAHÄIRIÖIDEN VÄHENTÄMINEN
JA ENNAKOINTI**

SSAB Europe Oy, Masuunit

Opinnäytetyö

| Subject of thesis | Reduction and anticipation of blast furnace taphole drill and clay gun malfunctions | | |

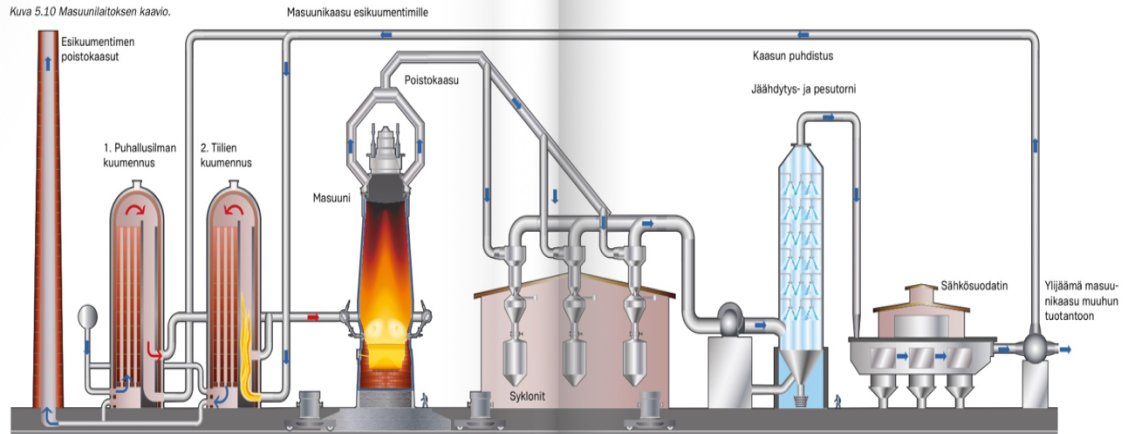
Kuvio 2. Masuunilaitoksen kaavio. (Teräskirja 2014, 23–24.)

Polttoilma eli esilämmitetty cowpereissa kuumennettu hapella rikastettu ilma, injektoidaan masuuniin alaosaan asennettujen kuparihormien läpi puhaltamalla masuunin pesään, lämmittäen ylöspäin noustessaan alaspäin painuvaa panosta. Kuvio 2 on esitetty masuunilaitoksen kaavio. (Barth 1942, 51; Metallinjalostajat Ry 2014, 23–24.)

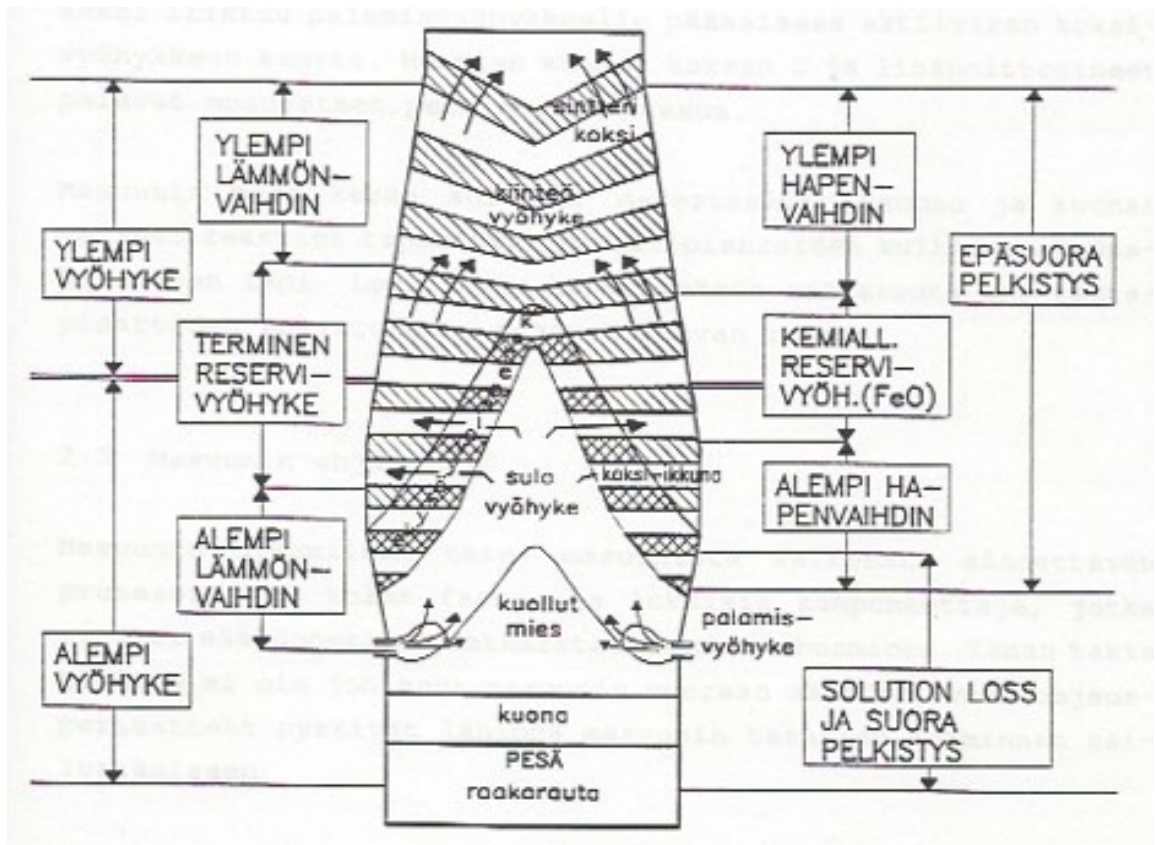
Kuvio 4. Masuunin sisäinen rakenne. (Inkala 1990, 5.)

Toimivan masuunin rakenne sisältä on esitetty Kuvio 4. Pääperiaatteessa masuuniin kuuluvat viisi eri vyöhykettä: kiinteä vyöhyke, pehmenemis- ja sulavyöhyke, 1. koheesiovyöhyke, sulavyöhyke, 1-tippumisvyöhyke, palamisvyöhyke sekä masuunin pesä. Kiinteän vyöhykkeen alueella tapahtuu panostusmateriaalien sisältämä kosteuden haihtuminen sekä raudan oksidien pelkistyminen vaiheittain hiilimonoksidilla CO ja vedyllä H₂. (Inkala 1990, 5.)

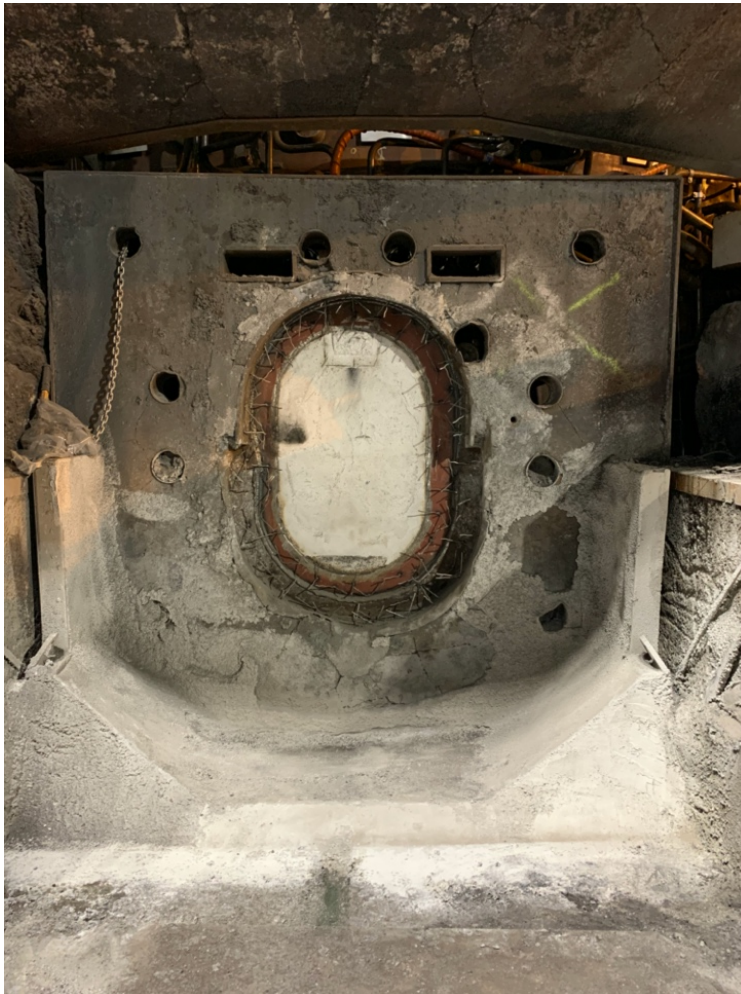
Kuva 1. Laskuaukon kehys

Sulan materiaalin laskeminen ulos masuunista tehdään rautareiän kautta, joka on uunin seinämään muuraukseen tehty aukko, johon on sovitettu valuraudasta valmistettu kehys. Kehys on esitetty Kuva 1 jonka eteen lasketaan masuunin pääränni, päärännin ja kehyksen väliin valetaan massasta kotelokivi. Kotelokivi suojelee kehystä ulkoisilta tekijöiltä.

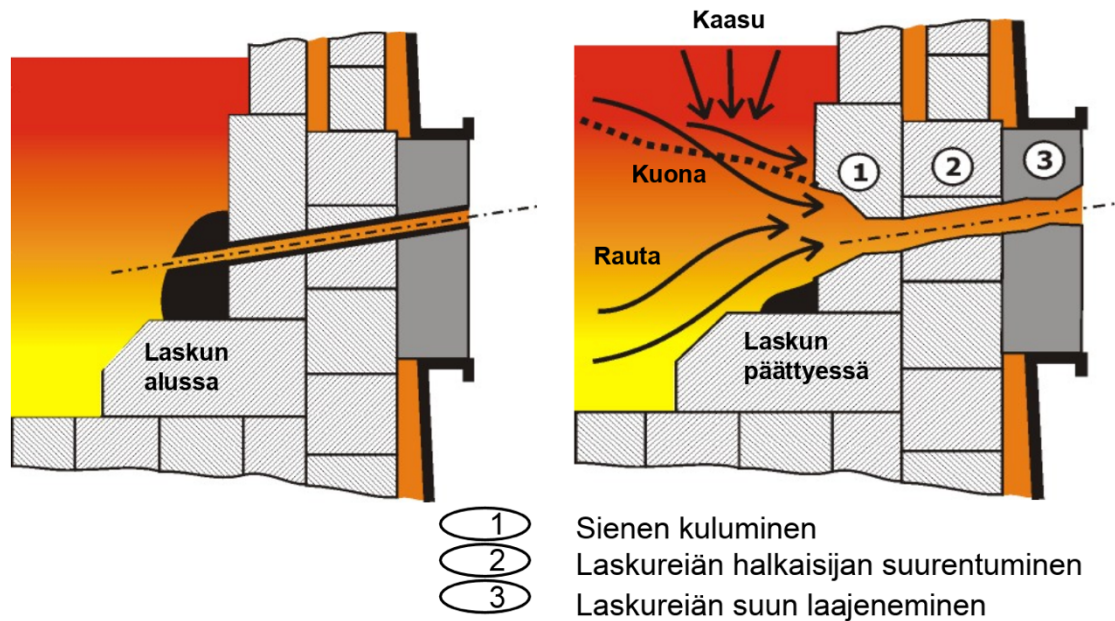
Kuvio 6. Rautareiän kulumisen laskun aikana. (TRB 2016.)

Rautareikä kuluu aina laskun aikana, koska rauta, kuona, sekä kaasun kemialliset ja mekaaniset rasitukset kuormittavat pesän sientä sisäpuolelta sekä rasittavat tällöin rautareikää. Kuvio 6, on esitetty rautareiän rakenteen kulumista laskun aikana.

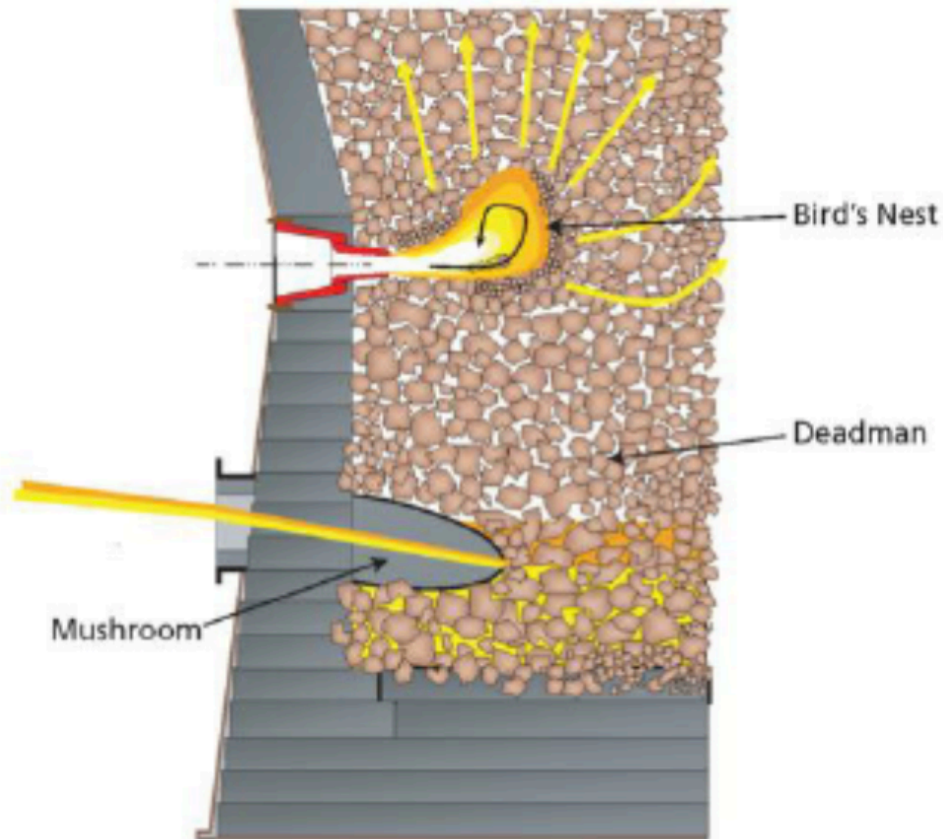
Kuvio 7. Masuunin pesä ja sieni. (Geerdes, Chaigneau & Kurunov 2015, 146.)

Pesässä tapahtuvan raudan ja kuonan virtauksiin vaikuttaa etenkin ”kuolleen miehen tila”. Kuolleen miehen tilalla tarkoitetaan sitä missä kiinteä koksipatja sijaitsee ja onko se huokoinen, kelluuko se vai makaako se täysin pesän pohjal- la. Pesän toiminnan kannalta on myös tärkeää, että pesän ”sieni” toimii. Pesän toimintaa on kuvattu Kuvio 7. (Seetharaman, McLean & Guthrie 2014, 50–51).

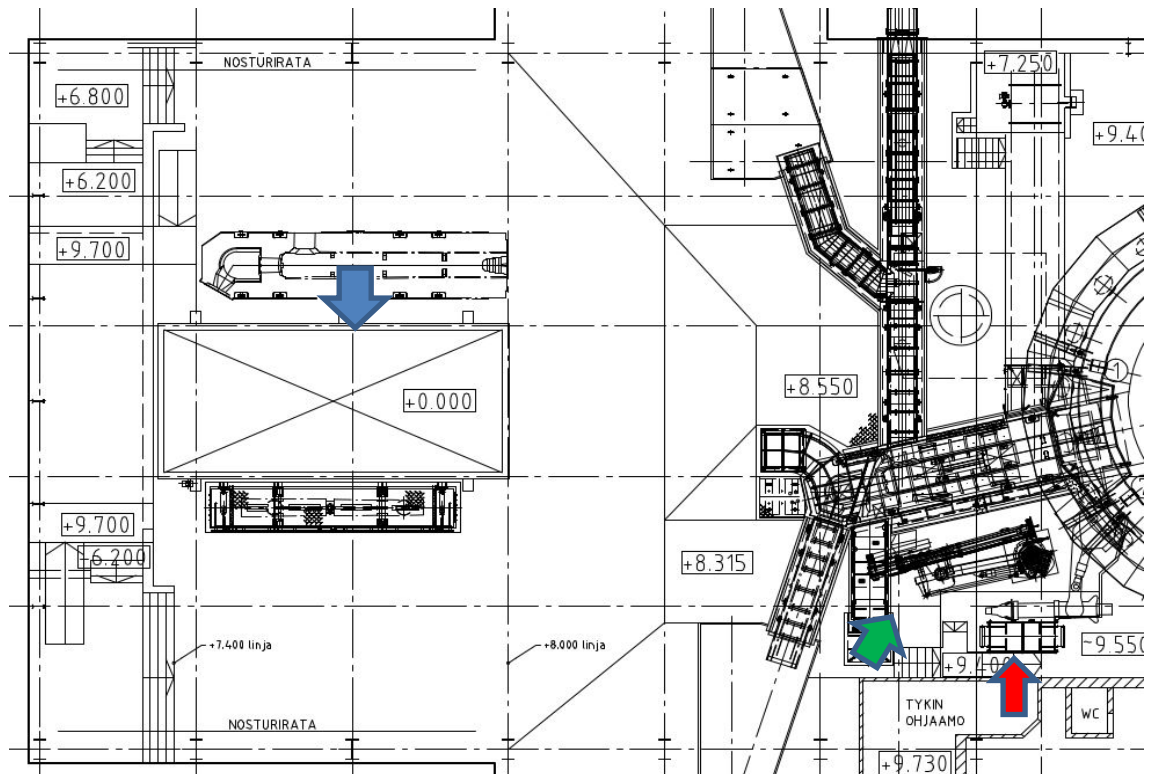
Kuvio 8. CAD-piirustus masuunin valuhallista

Kuvioon on havainnollistettu punaisella nuolella sulkutykin sijoituspaikka. Vihreällä nuolella kerrotaan aukaisuporan sijoituspaikka. Sinisellä nuolella on havainnollistettu hydrauliikkatilan sijoituspaikka, +8.550 tasolta katsoen.

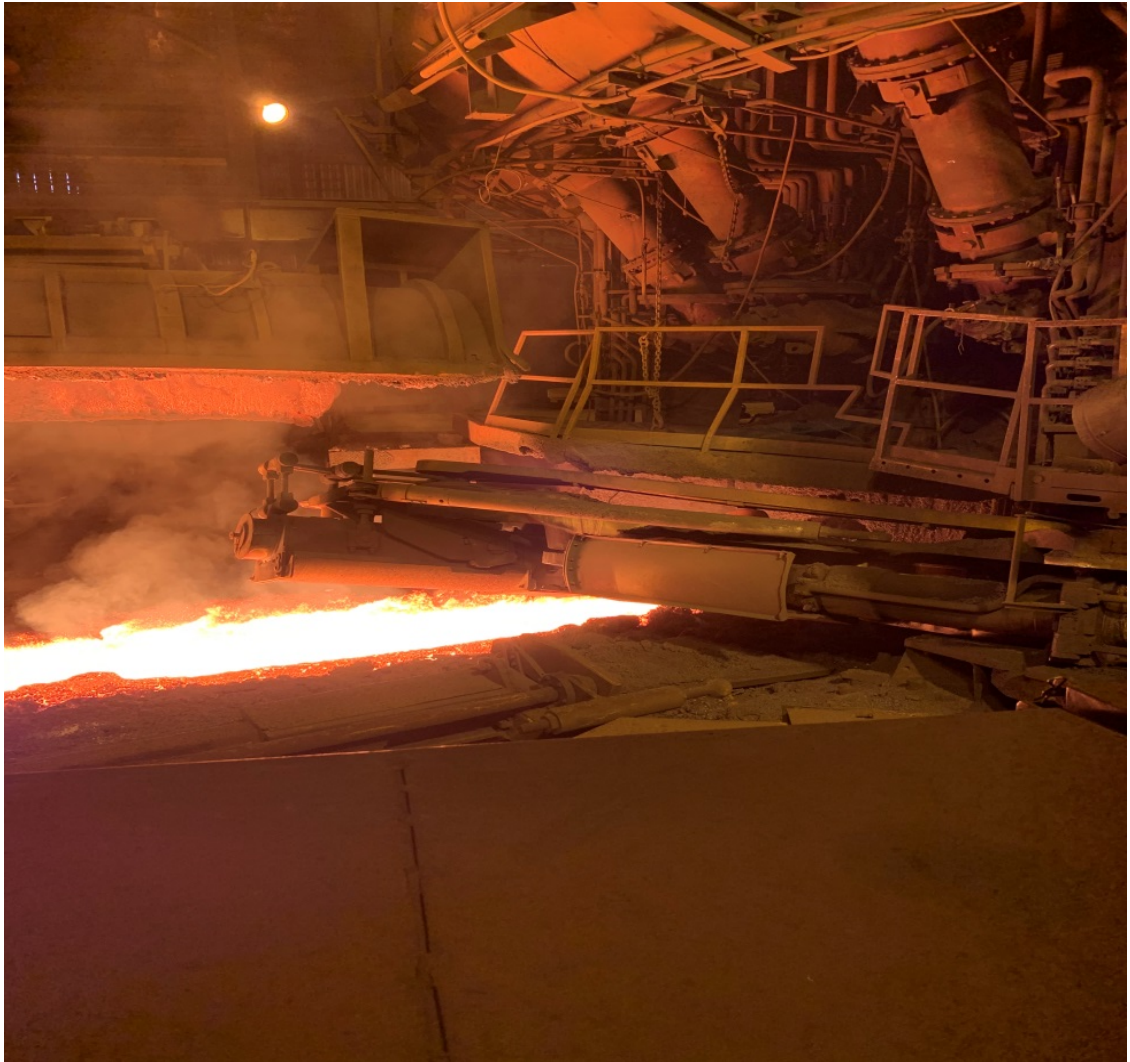
Kuva 2. Sulkutapahtuma Ma1:llä

Laskureiän sulkua on kuvattu Kuva 2. Sulun yhteydessä on tärkeää, että sulkua tapahtuu aina samalla tavalla, samassa asennossa ja massan injektioinnin yhteydessä tykkimassa ei pääse vuotamaan rautareiästä ohi. Tykin täytyy täten olla oikeassa kulmassa rautareikään nähden, jotta sulkua onnistuu oikein. (Wakelin 1999, 710.)

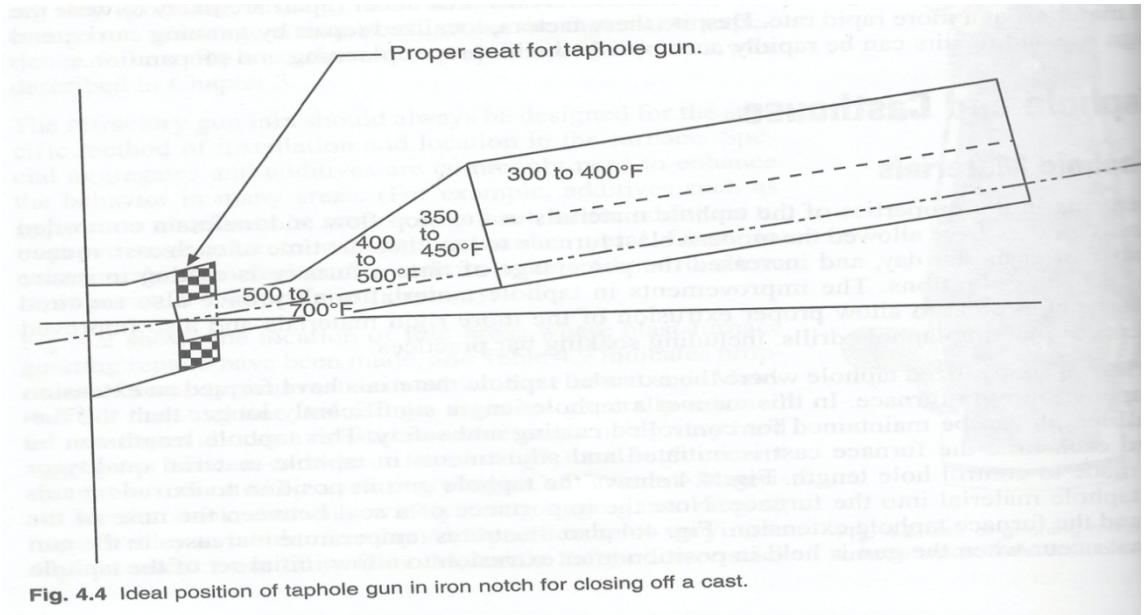
Kuvio 10. Masuunin sulkutykin kulma rautareikään nähden. (Wakelin 1999. 250.)

Tykin oikeaa kulmaa on havainnollistettu Kuvio 10. Kuviossa käy ilmi Wakelinin tekemän tutkimuksen perusteella tykin lämpötiloja rautareiän injektioinnin aikana. Sulkutykin lämpötilat lähellä rautareikää voivat olla noin 260 °C- 370 °C, kartioalueella lämpöä noin 205 °C - 260 °C ja tykkimassasäiliössä 150 °C - 205 °C. (Wakelin 1999, 250.)

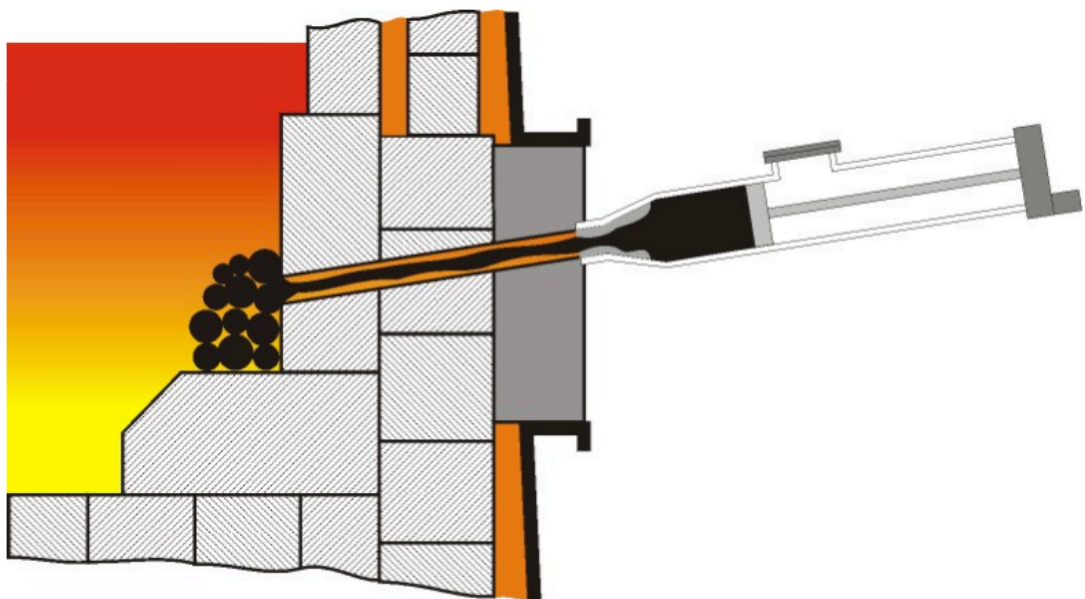
Kuvio 11. Onnistunut rautareiän sulkutapahtuma. (TRB 2016.)

Onnistunutta sulkutapahtumaa on esitetty Kuvio 11. Mikäli sulussa tykkimassa pääsee vuotamaan, tämä johtaa rautareiän mitan lyhentymiseen ja huonoon massan tiivistymiseen, jolloin rautareiän itseaukeamisen riskit kasvavat. Massan tulee osua aina edellisellä aukaisulla tehdyn reiän keskelle. (Geerdes, Chaigneau & Kurunov 2015, 150; TRB 2016.)

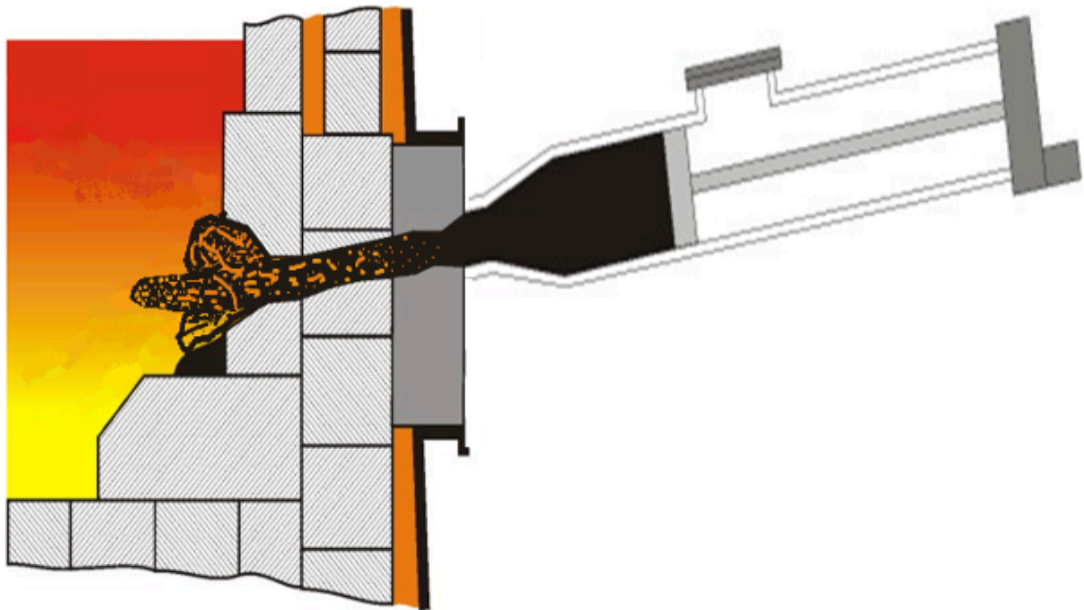
Kuvio 12. Liian nopea rautareiän sulkutapahtuma. (TRB 2016.)

Sulkutykin oikeaoppisella käytöllä voidaan parantaa reiän toimivuutta. Näitä toimintoja ovat oikea männän nopeus ja paine, kun tykkimassaa puristetaan masuunin rautareikään. Liian nopea sulkku Kuvio 12, täyttää rautareiän vain osittain, joka aiheuttaa raudan ja sulan kuonan jäämisen reikään, jolloin seuraavasta rautareiän aukaisusta voi tulla normaalia haastavampi. (Geerdes, Chaigneau & Kurunov 2015, 150.)

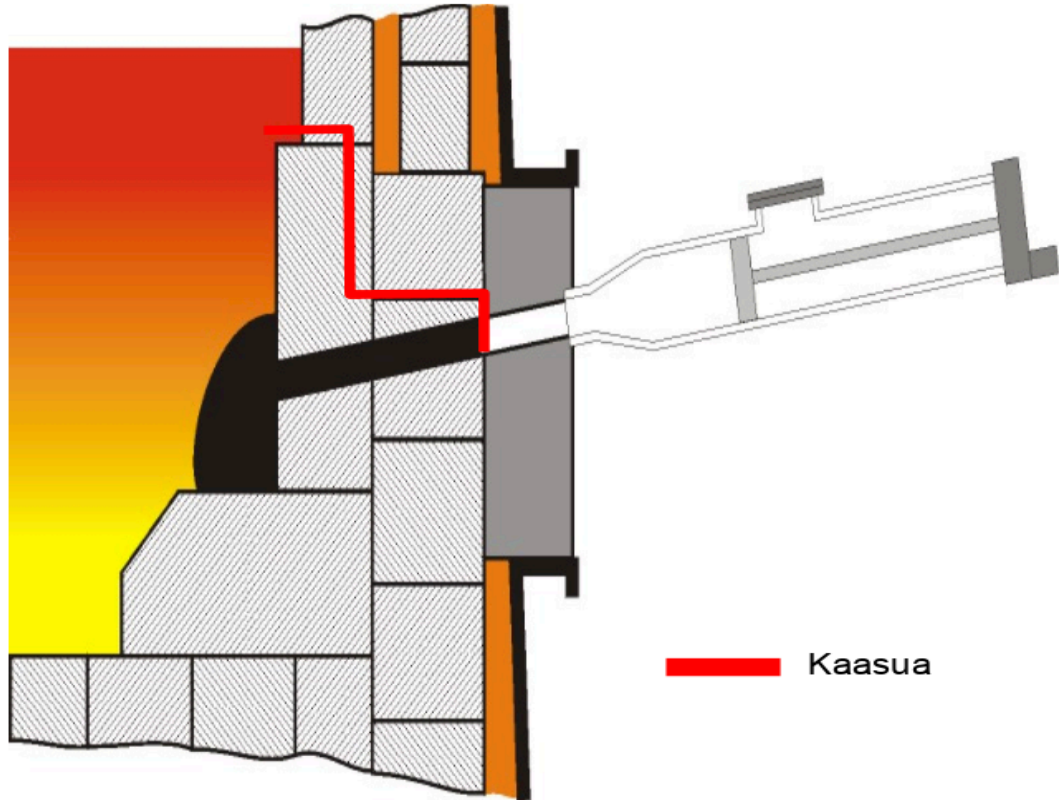
Kuvio 13. Kaasuvuoto rautareiässä (TRB 2016.)

Kovan piikkaamisen aiheuttamat halkeamat lisäävät kaasuvuotojen riskiä rautareiässä, halkeamat voivat olla joko hiiliblokeissa asti, tai niiden väleissä. Kaasuvuodot rautareiässä aiheuttavat mahdollisesti tykkimassan irtoamista noin 1 m:n syvyydessä injektoitaessa sulkumassaa rautareikään ja voimakasta kaasuliek-

kiä rautareiän kotelon takana tai rautareiän itsestään aukeamisia. Kuvio 13, on esitetty kaasuvuotoa masuunin rautareiässä. (TRB 2016.)

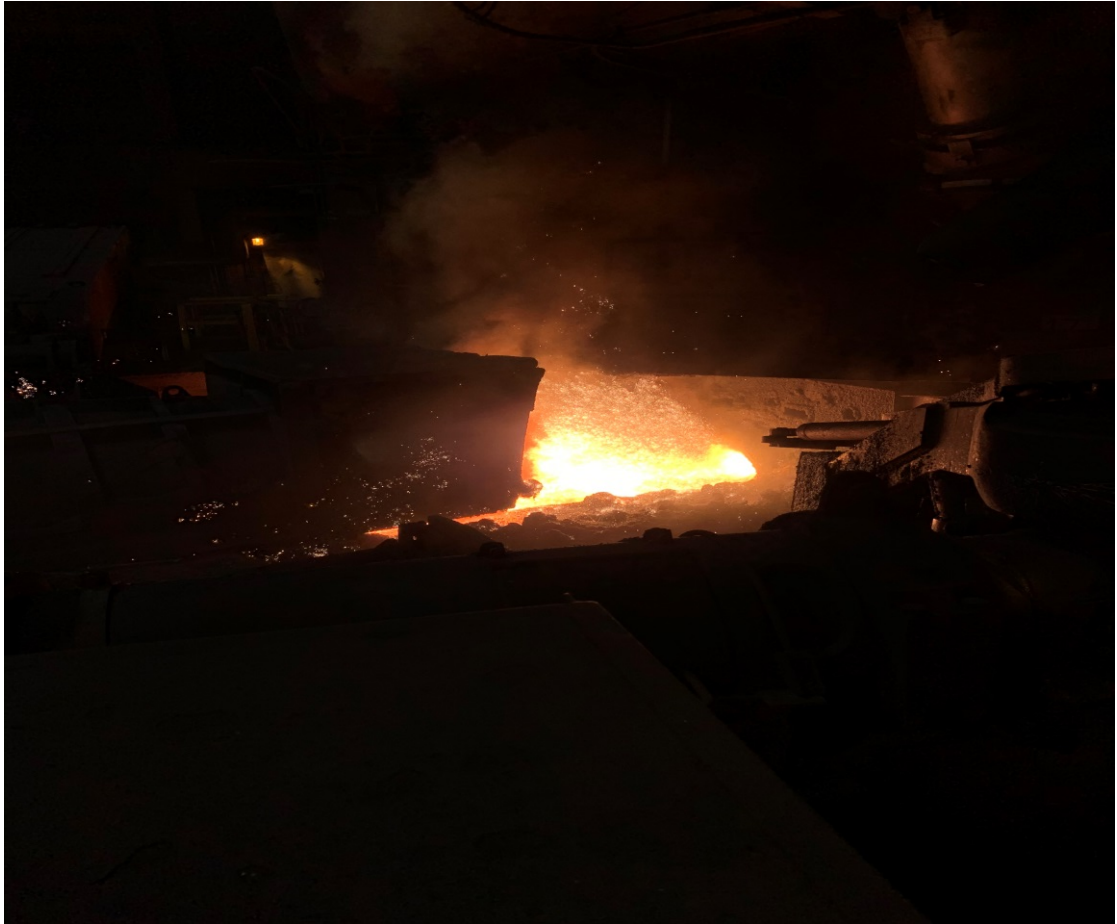
Tykkiohjaamossa 1. uunimies tietää alkaa sulkemaan reikää sulkutykillä, kun tietyt kriteerit, jotka kertovat pesän olevan tyhjä, täyttyvät. Kriteerejä ovat laskureiän voimakas ”puhallus”, kuten Kuva 3, jolloin kaasua tulee laskureiästä. Uunista on mittausten perusteella tullut riittävästi rautaa ja kuonaa, jolloin voidaan todeta uunin pesän olevan tyhjä. (Geerdes, Chaigneau & Kurunov 2015, 159.)

Kuva 3. Masuuni 2 rautareikä puhalttaa laskun loppumisen merkiksi.

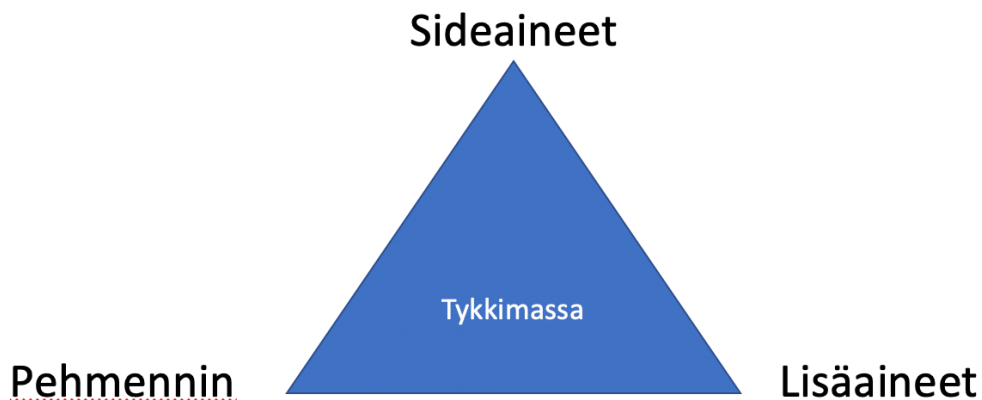
Kuvio 14. Tykkimassan mineraalipohjan raaka-aineryhmät

Lisäaineina käytettävä (SiC) piikarbidi, (Si₃N₄) piinitridi sekä erilaiset hiilipohjai-
set ja metallurgiset aineet antavat sulkumassalle kuonan ja kulutuksen kestä-
vyyden. Piikarbidin käyttö massassa parantaa massan syöpmisen vastustus-
kykyä ja se ehkäisee hiilipitoisten materiaalien hapettumista kuumalla rautarei-
ällä. Piikarbidin ja hiilimonoksidin reagoidessa keskenään niiden tilavuus kas-
vaa noin 3,7 kertaiseksi. Niiden reaktio tiivistää massaa ja auttaa hiilen hapet-
tumisen ja kuonan läpätunkeutumisen minimoimisessa. (Prinssi 2002, 33–34;
TRB 2016.)

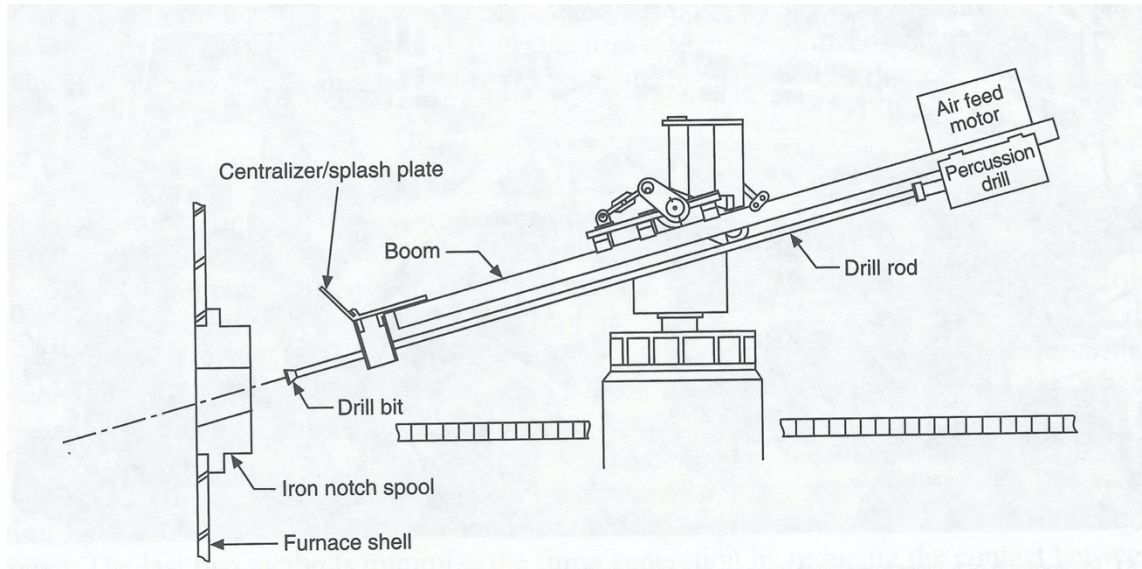
Kuvio 15. Masuunin aukaisupora (Wakelin 1999. 711.)

Masuunin aukaisupora esitetty Kuvio 15, on toinen kriittisimmistä laitteista masuunin ulkopuolelta ajateltuna.

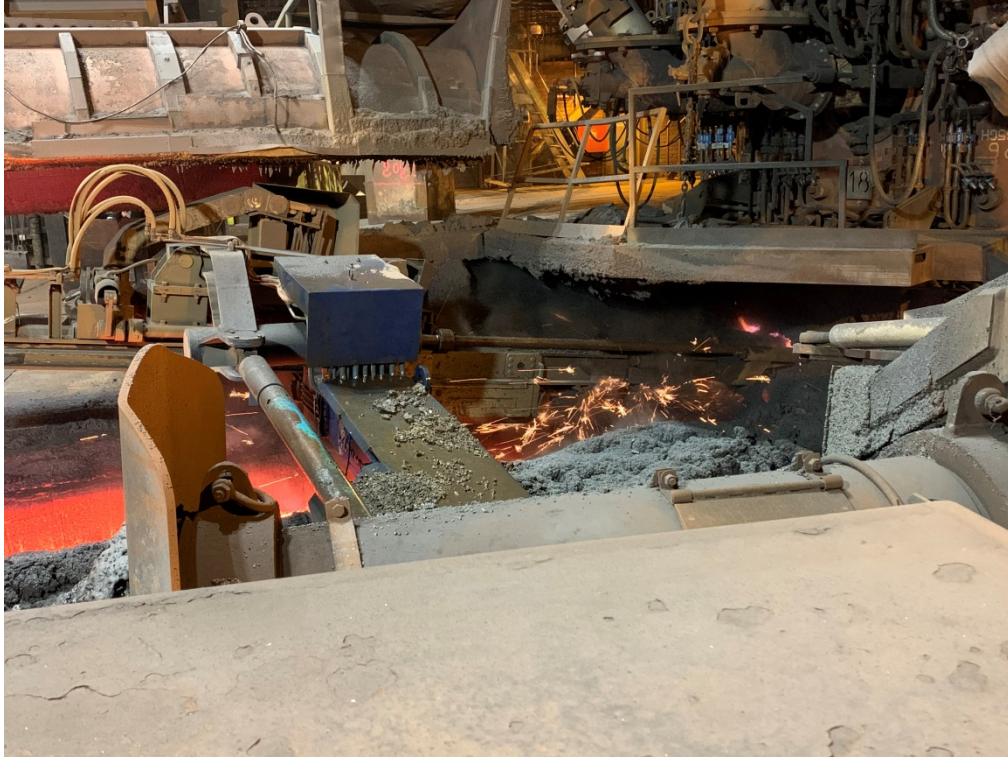
Tärkeää on varmistaa jokaisella rautareiän avauksella, että pora on kohdistettu aina keskelle aiempaa massareikää. Mikäli poraus tehdään vinoon, reikä ei aukea riittävän hyvin. Vinoon tehty poraus voi johtaa siihen, että seuraavalla sulkukerralla rautareikään menee vähemmän sulkumassaa, tai massaa ei mene reikään ollenkaan, mikä voi mahdollisesti aiheuttaa sulkutykin palamisen. (Geerdes, Chaigneau & Kurunov 2015, 150–151.)

Kuva 6. Rautareiän poraus masuunin aukaisuporalla Ma2:lla

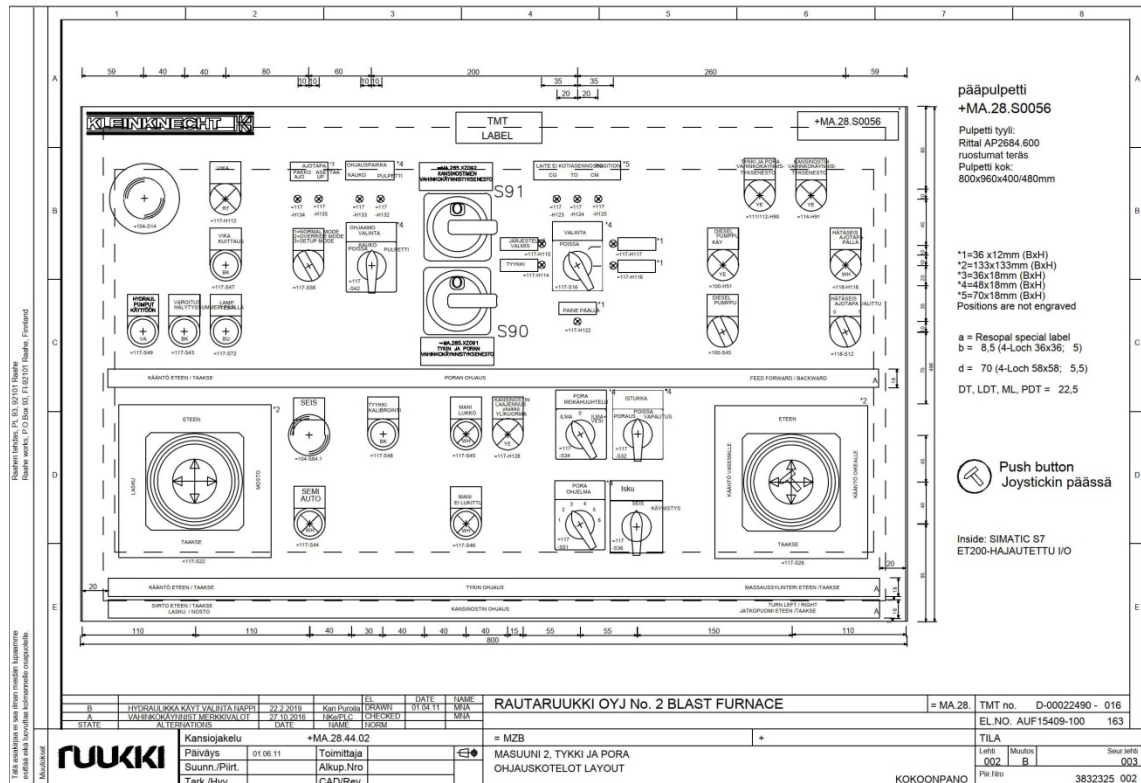
Kuvio 16. Ohjauspaneelin esivalintakytkimet tykkiohjaamosta laitteistolle.

Laitteet valitaan käytettäväksi esivalintakytkimellä ohjauspulpetista tykkiohjaamosta käsin. Ohjauspulpetin esivalintakytkimet on esitetty Kuvio 16.

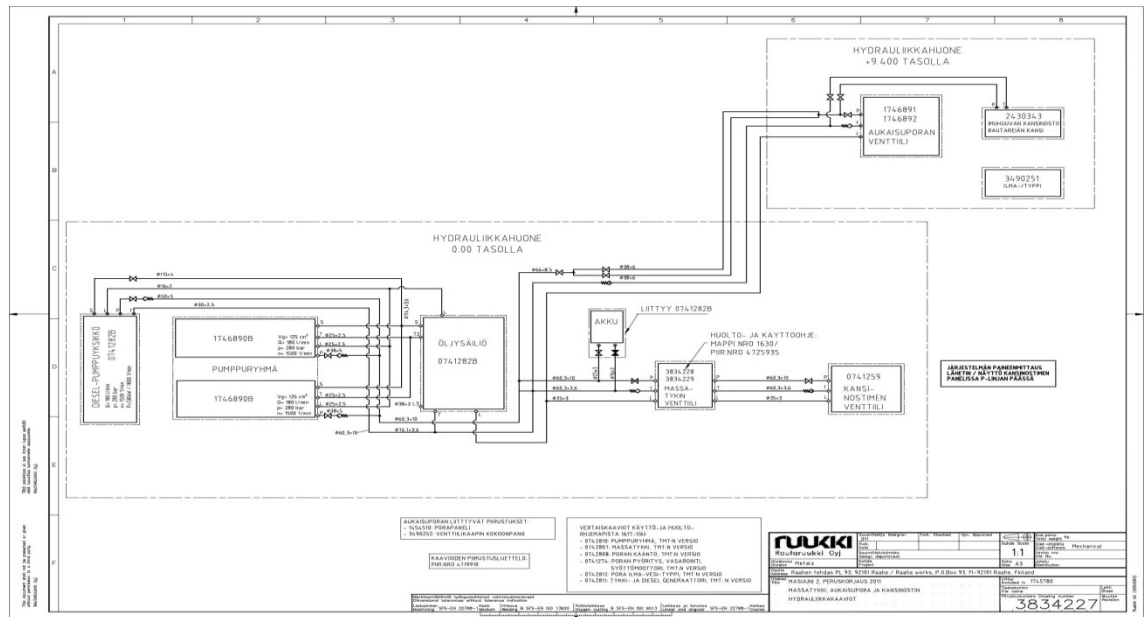
Kuvio 17. Tykin, poran sekä kansinostimen hydraulikkakaavio masuunin alakerrassa.

Etuna sijoituksen valinnalla on, että kunnossapitohenkilöstöllä on helppoa ja nopeaa käydä korjaamassa ilmenneitä hydraulikkavikoja. Raudanlaskun kannalta laitteita on sijoitettu mahdollisimman vähän valuhalliin. Sulkutykki ja pora on rakennettu tehtaalla hyvin yksinkertaisesti. Sulkutykin massaussylinterin sekä hydraulikkasyylinterin alle on sijoitettu lämpösuojus. (Riihijärvi 2020.)

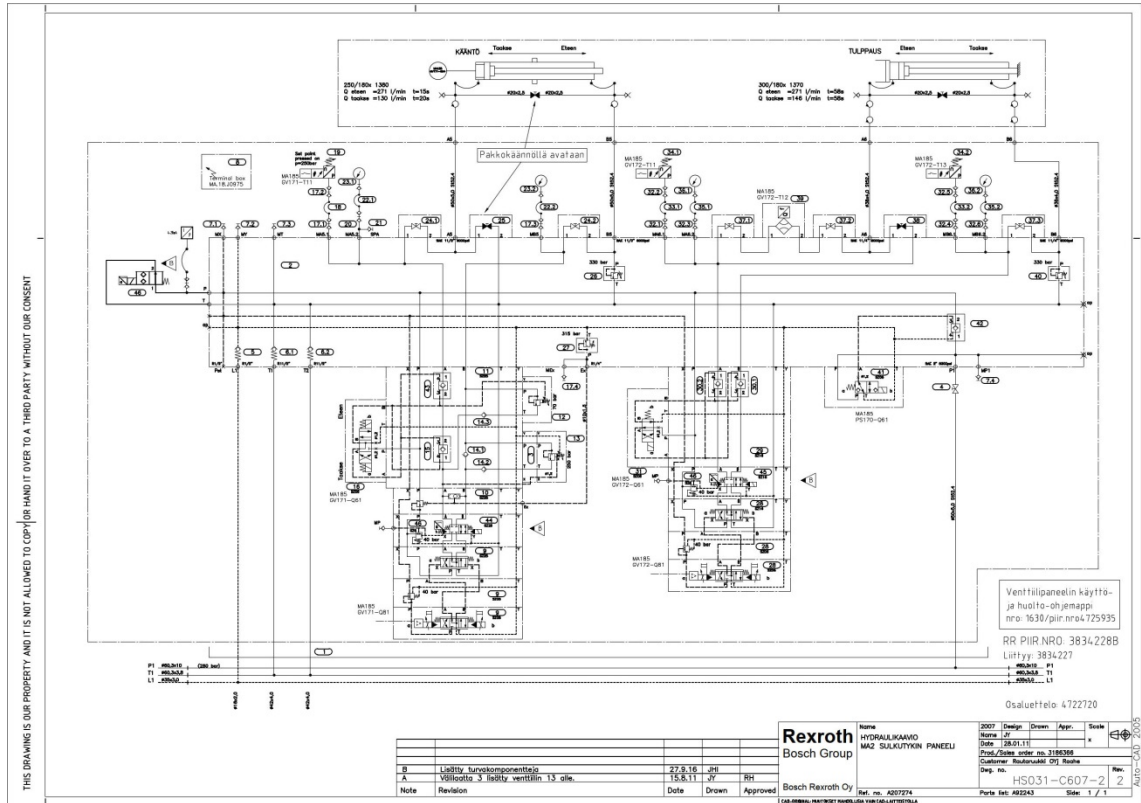
Kuvio 18. Masuunin sulkutykin hydrauliikka.

Hydrauliikkaöljy, joka pumpataan massantäyttösylinteriin, työntää tykkimassasyylinterin mäntää. Mäntä puristaa tykkimassasäiliön sisälle täytettyä sulkumassaa ulos tykin nokasta rautareikään sulkutapahtumassa. Sulkutykin hydrauliikka on esitetty Kuvio 18. (Koskela 2020.)

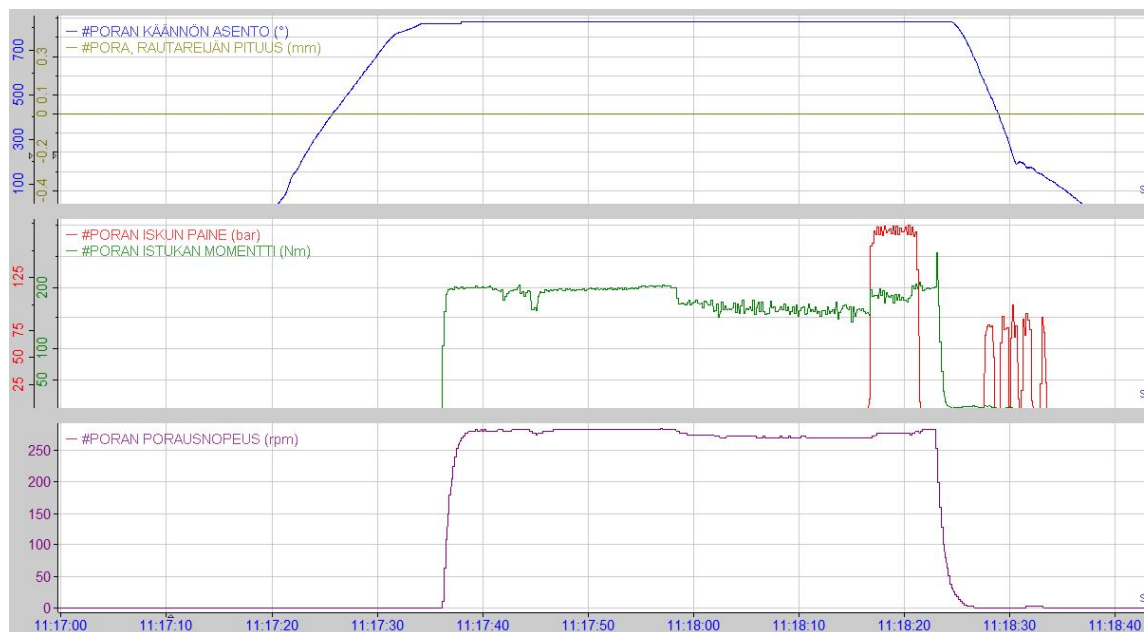
Kuvio 20. Onnistunut poraus 10.10.2020 klo 11.17 Ma1:lla

Onnistunut poraus 10.10.2020 Ma1:lla on esitetty Kuvio 20. Iba Analyzerin tallentaman datan pohjalta poran käännön asento on esitetty sinisellä viivalla. Poran tuottama iskunpaine rautareikään on havainnollistettu bareina punaisella viivalla ja poran istukan tuottama momentti newton-metreinä vihreällä viivalla. Rautareiän pituutta havainnollistetaan keltaisella viivalla ja porausnopeutta kierrosta minuutissa violetilla värillä.

Data ei tallenna lainkaan rautareiän mittaa, mitä ei datan pohjalta voida päätellä, miksi näin tapahtuu. Todennäköinen syy voi olla Siemens - järjestelmän virheestä. Pora ei anna signaalidataa, kun reikä aukeaa tai poralla on alettu iskemään ennen varsinaista kovaa kohtaa reiässä.

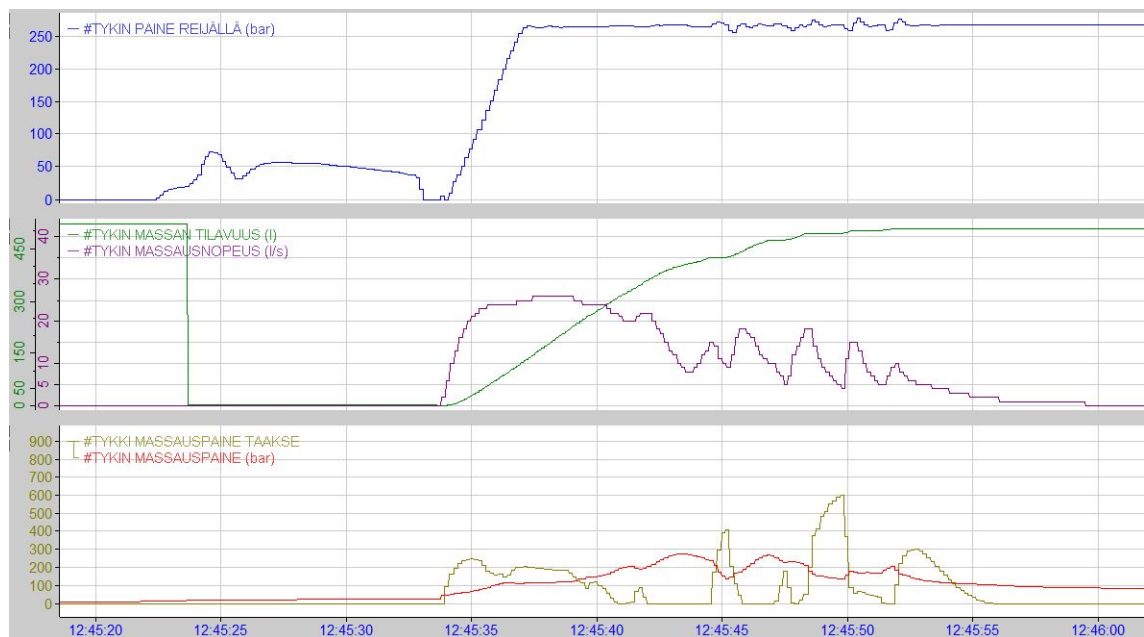
Kuvio 21. Onnistunut sulkuma1:llä 10.10.20. klo 12.45

Ohje annettiin, että tykki pitää vaihtaa uuteen ja vanha viedä korjaukseen 14.10.2020. Uudella tykillä nähdään, muuttuuko massauspaine tasaisemmaksi.

Verrattiin Kuvio 22 sulun tapahtumia uudella tykillä, Kuvio 21 tapahtuneeseen sulkuun vanhalla tykillä. Huomattavissa on massaussnopeudessa selkeä muutos. Vanhalla tykillä, jossa täyttösylinterin mäntä päästi sulkumassaa läpi, massaussnopeus on 2.5 litraa sekunnissa. Uudella tykillä suljettaessa sulkunopeus on 1.75 litraa sekunnissa. Massauksen aikana tapahtuvat liikkeet ovat huomattavasti terävämmät, kuitenkin massausspaineissa ei ole nähtävää suurta muutosta. Paineet pysyvät tasaisempina sulun aikana noin 260 bar.

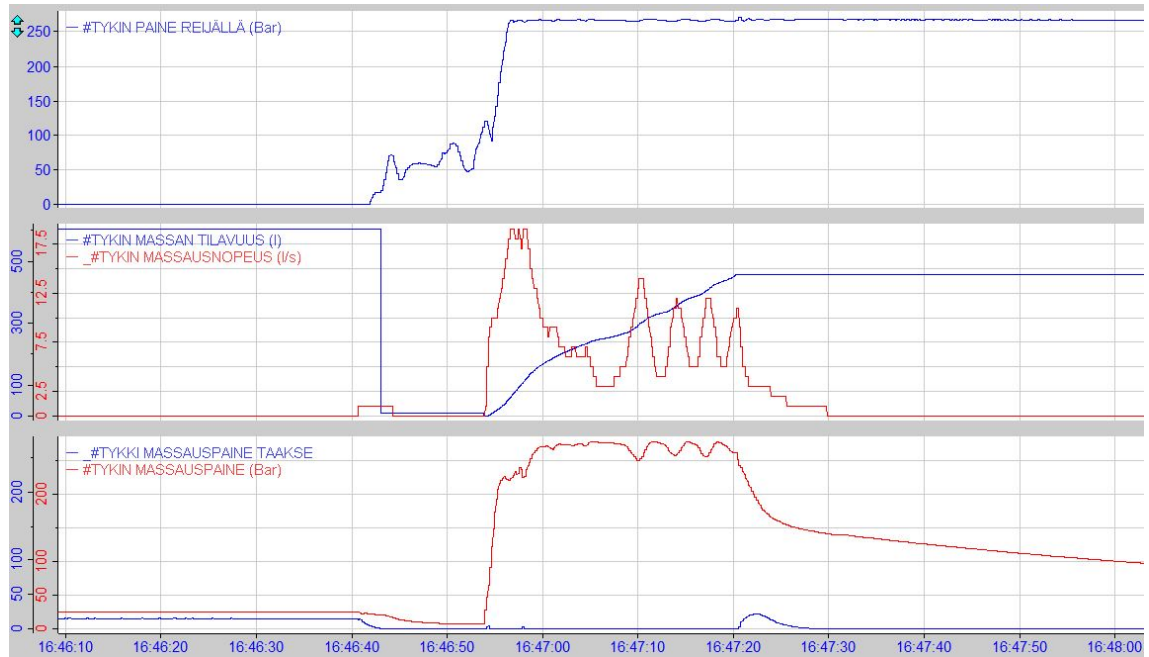
Kuvio 22. Sulku uudella tykillä 21.10.20 klo 16.46

Uusi tykki asennettiin paikalleen Ma1:lle 20.10.20. Datasta tutkittiin, näkyykö sulkutykin vaihto parametreissa ja vaikuttaako se oleellisesti rautareikänsä poraukseen ja sulkutilanteisiin.

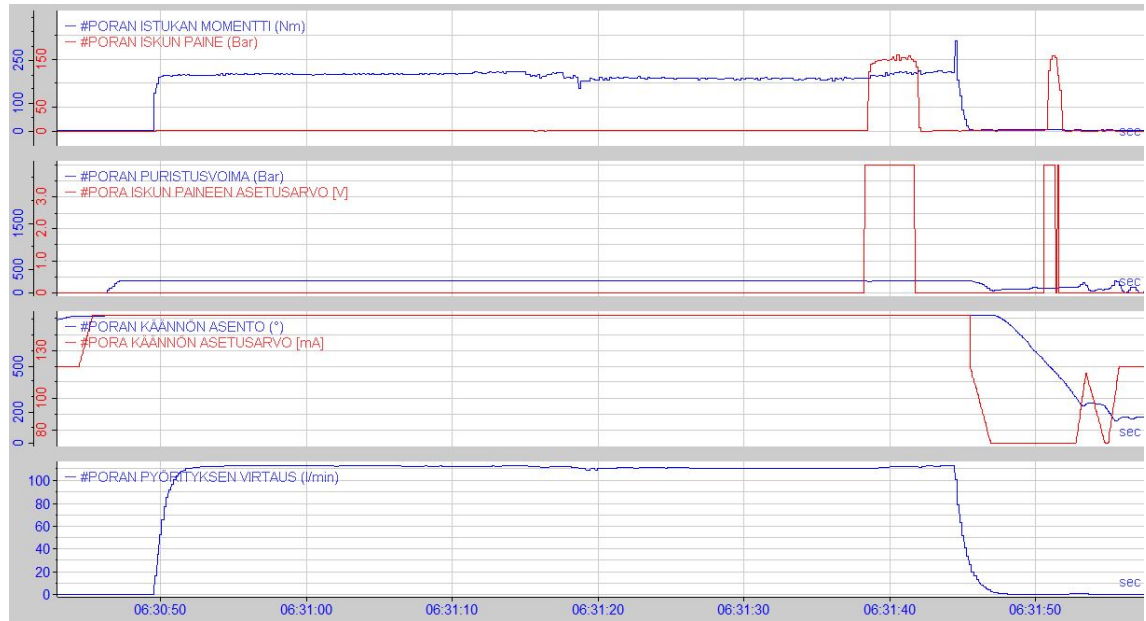
Laskulla 39525 klo 06.31 avauksen aikana oli poran istukka hajonnut. Tutkittiin aukaisuporan istukan hajoamista avauksen aikana.

Kuvio 24. Aukaisuporan istukka haljennut avauksessa 29.09.20 klo 06.31

Saatujen tietojen perusteella Iba:sta pystytään tämän tiedon valossa näkemään,
kuinka istukka on pettänyt kyseisellä avauksella. Tämän tiedon pystyy peruste-
lemaan istukkaan kohdistuvan momentin äkkinäisenä nousuna, jonka aikana
istukka on mahdollisesti haljennut. Alla Kuva 7, haljenneesta istukasta vaihdon
jälkeen.

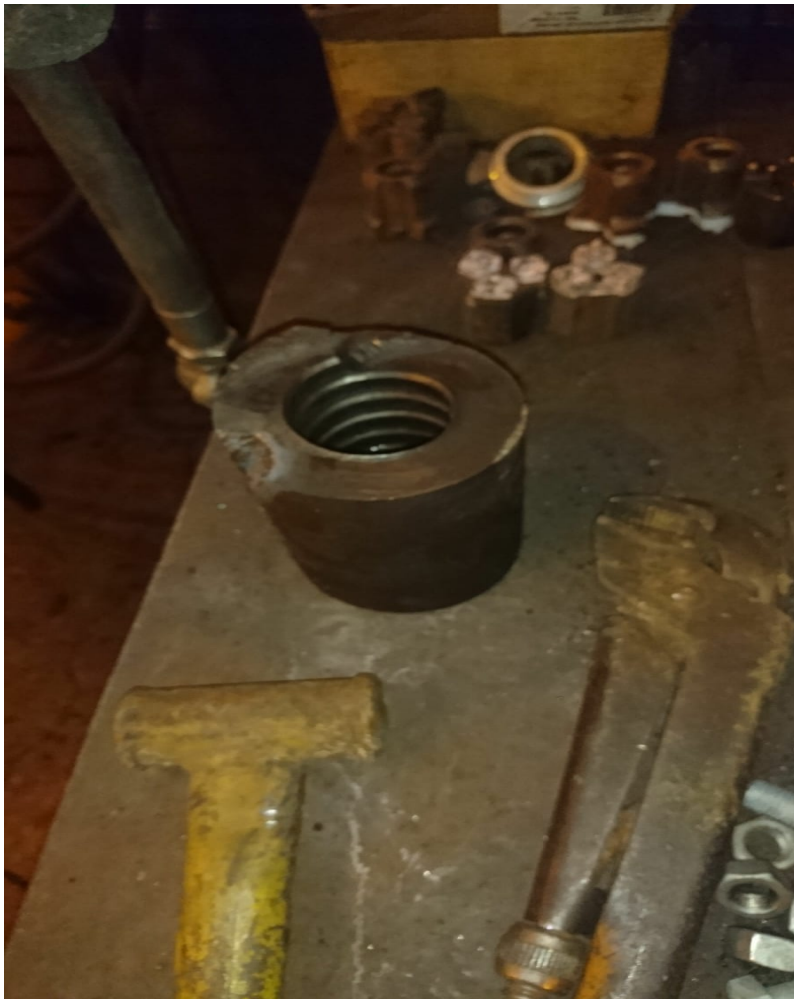
Kuva 7. Haljennut poran istukka

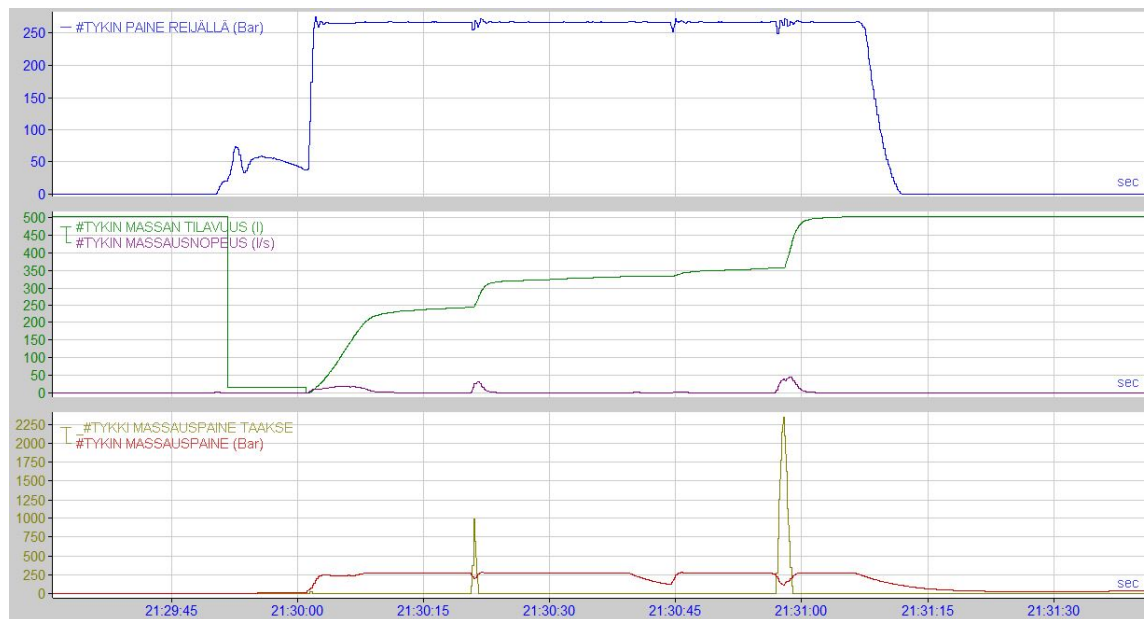
Laskulla 39551 Kuvio 25, 29.9.20 klo 21.31. Ongelmia oli ollut rautareiän sulkeamisen kanssa. Massa ei ollut injektoitunut kunnolla rautareikään ja sulkutilanteet olivat olleet haastavat. Vastaavasti sulun jälkeinen rautareiän avaus oli ollut haastava. Reikä oli ollut kova porata, joka oli ilmennyt puolet reiän mitan mittaisella iskun käytöllä.

Kuvio 25. Vaikea sulku 29.9.20 klo 21.31

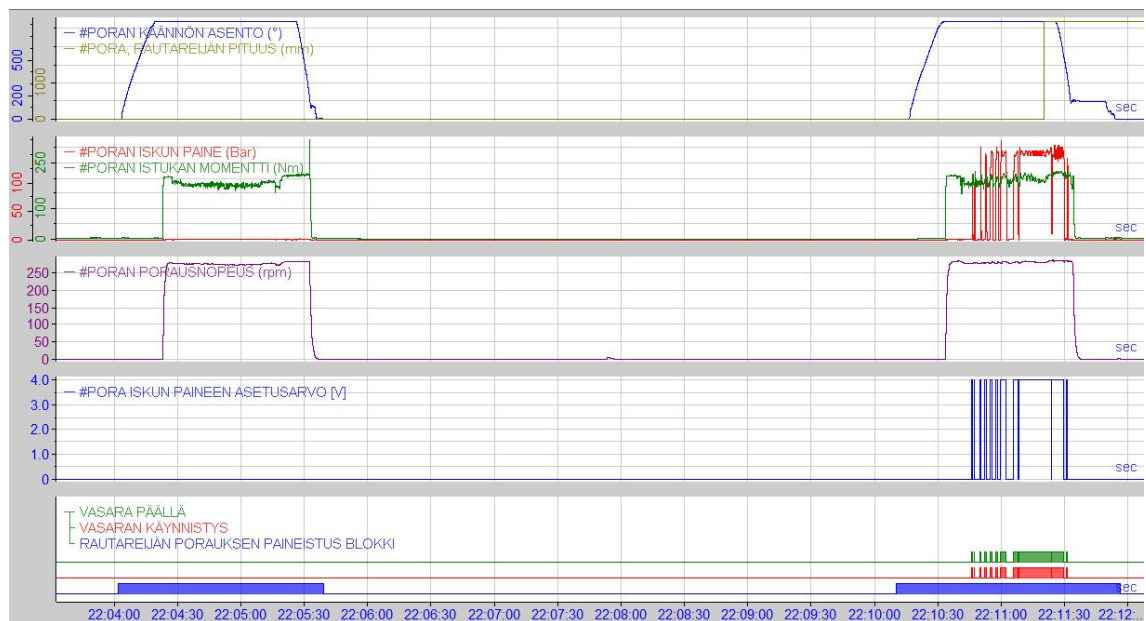
Seuraavalla rautareiän avauksella laskulla 39552 Kuvio 26, 29.9.2020 klo 22.04. Rautareikää alettiin avata ja Iba:n saatujen tietojen pohjalta voi aluksi todeta, että reikä olisi toiminut täysin normaalisti mutta reikää oli jouduttu po-raamaan kahteen kertaan auki.

Kuvio 26. Vaikea avaus 27.09.20 klo 22.04

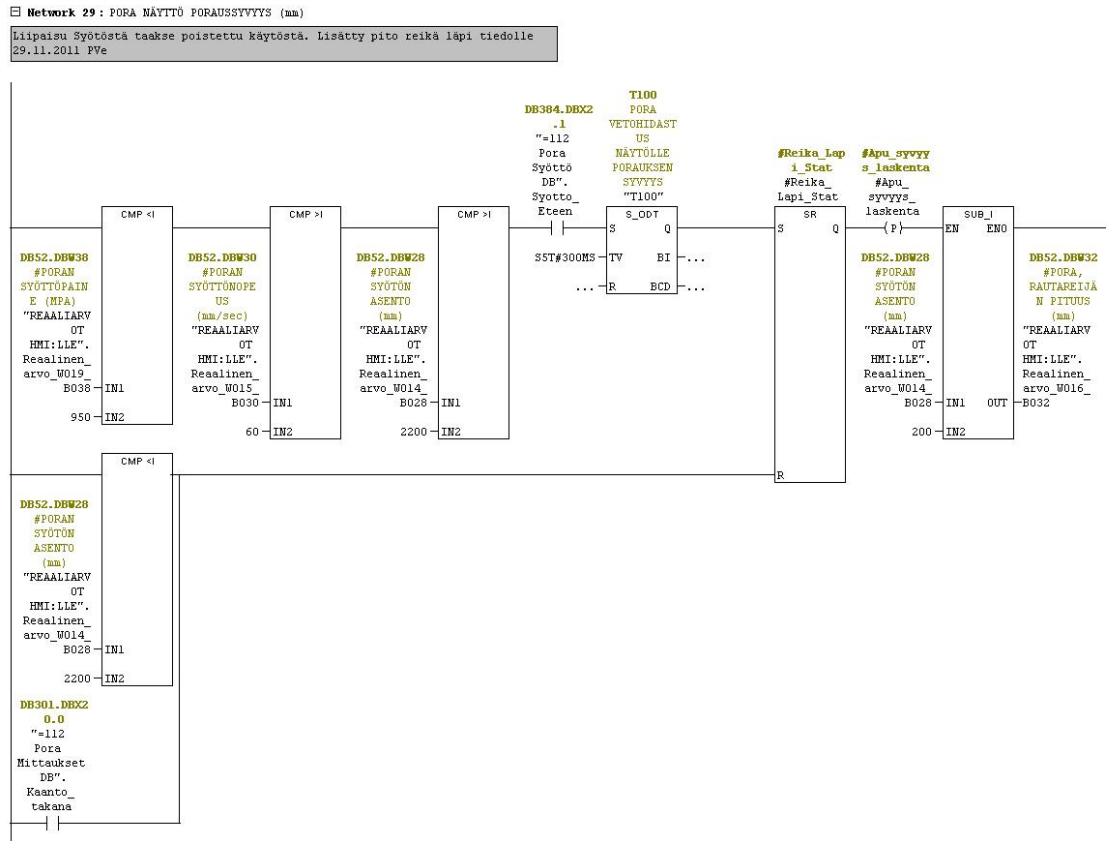
Kuvio 27. Rautareiän mitan logiikka

Valmet DNA antaa tällä hetkellä väärää tietoa rautareiän mitasta avauksen yhteydessä. Iba:n ja näköhavaintojen perusteella tutkittiin, onko mitan tarkastelua mahdollista toteuttaa käyttäen Iba:sta saatavaa dataa syöttönopeuden tai poran kelkan asentosityötön pohjalta, tai voidaanko logiikalle muuttaa arvoja, jotka kertovat reiän olevan auki.
