**MASUUNIN AUKAISUPORAN SEKÄ SULKUTYKIN
TOIMINTAHÄIRIÖIDEN VÄHENTÄMINEN
JA ENNAKOINTI**

SSAB Europe Oy, Masuunit

Opinnäytetyö

| Subject of thesis | Reduction and anticipation of blast furnace taphole drill and clay gun malfunctions | | |

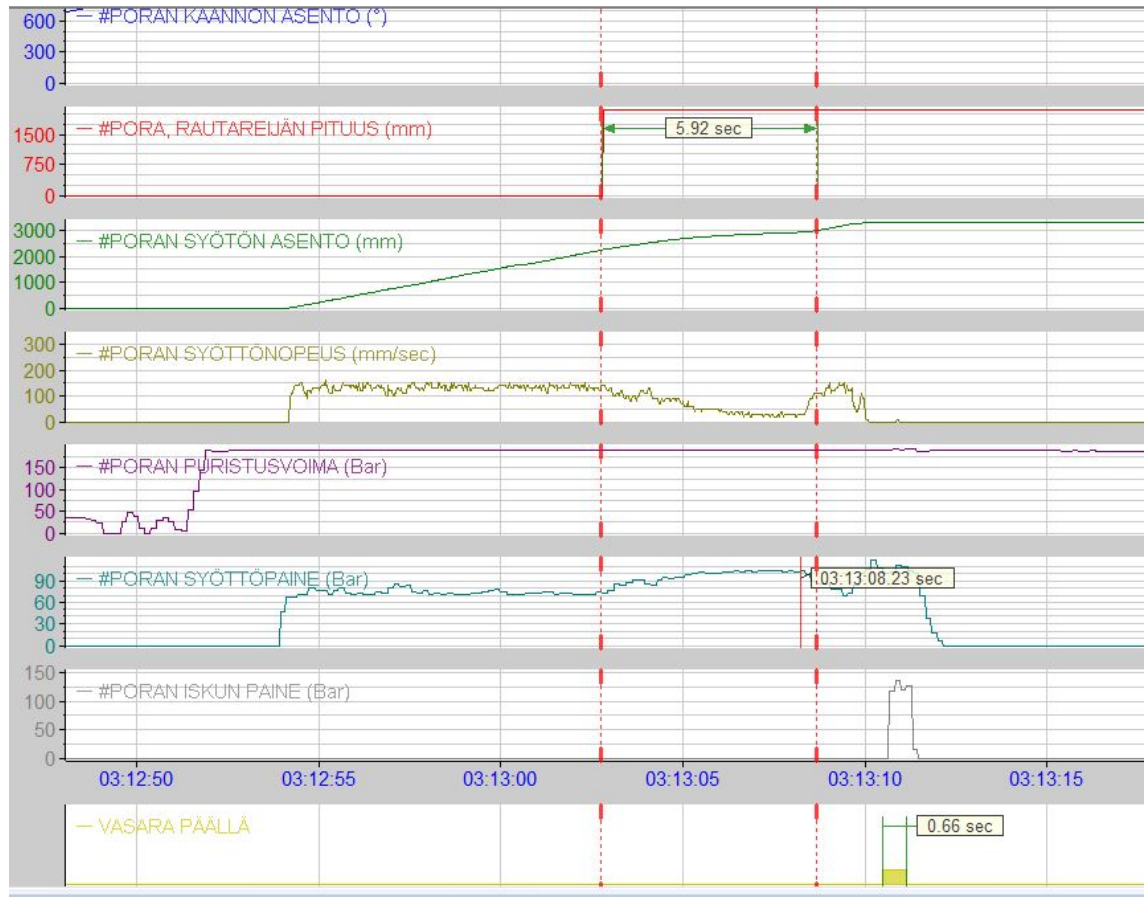
Kuvio 28. Rautareiän mitan tarkempi mittaus Iba:n avulla

Iba:sta olisi saatavilla tietoa mikä kertoisi todellisuudessa oikean mitan lähemmäksi totuutta mitä tällä hetkellä. Alla olevaan Kuvio 28 on otettu esimerkkinä 21.10.20–22.10.20 väliseltä yöltä reiän avaus.

Tutkimuksessa käy ilmi, että rautareiän mitta ilmoitetaan Valmetin DNA-järjestelmään 5.92 sekuntia liian aikaisin ja poraus on silti ollut vielä menossa. Punaisten markkereiden välissä ilmenee nopeuden ja painekäyrien muutos. Alussa on jakso, jossa pora etenee hitaammin massausta vasten, jonka jälkeen vastus reiällä katoaa ja terä painuu nopeammin sisään kelkan syöttönopeuden muuttuessa pienemmäksi. Rautareiän mitaksi ilmoitettiin prosessitieto järjestelmään 2007 mm, mikä ei vastaa todellisuutta laisinkaan. Todellinen mitta on lähempänä ± 2600 mm.

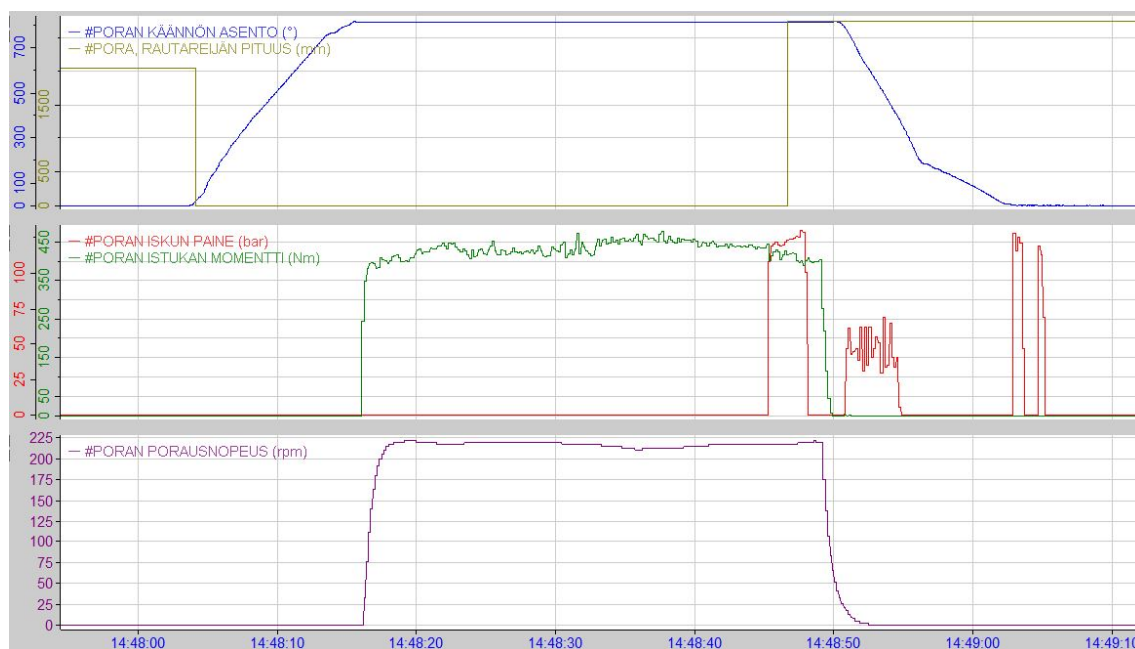
Onnistuneessa porauksessa 12.10.20 klo 16.43 Iba Analyzerin näyttämässä datassa sininen väri näyttää poran asentoa. Keltainen väri ilmaisee rautareiän mittaa millimetreinä ja vihreä väri poran istukan momenttia porattaessa reikää newton-metreinä. Punainen väri esittää poran iskun painetta bareina sekä violetti väri poran kelkan nopeutta kierrosta minuutissa. Reiän avauksessa Kuvio 30, porausnopeus nousee alussa 222 kierrokseen minuutissa, jolloin istukkaan kohdistuva momentti on korkeimmillaan 477 Nm. Massareikä on toiminut pehmeästi ja porauksessa reikää on jouduttu iskemään vasta lopussa, jolloin poran tuottama paineisku reikään on 130 bar. Kokonaisuutenaan reiän avaukseen käytetty aika on noin 35 sekuntia.

Lopussa nähtävä iskun paineen nousu on merkinä avauskangen puhdistamisesta, sekä istukkaan mahdollisesti jääneen raudan poistamisesta täryn avulla. Rautareiän pituudeksi saatiin Iba:n tallennuksen pohjalta 2735 mm.

Kuvio 30. Reiän onnistunut avaus Ma2:lla 12.10.20 klo 14.48.

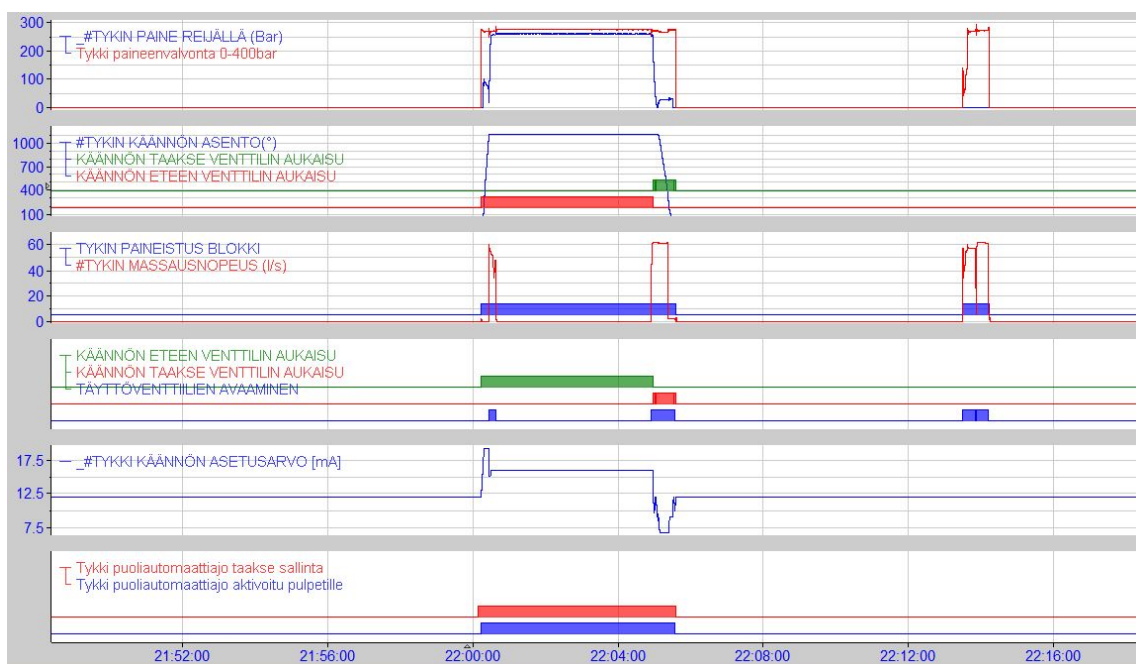
Tykin kääntösyylinterillä ilmeni suurta hydraulikkavuotoa tykin juuresta laskulla 31910, 28.09.20 klo 22.45 sulun jälkeen. Dataa tutkittiin Iba:n signaaleista Kuvio 32.

Kuvio 32. Hydraulikkavuoto tykin kääntösyylinterissä.

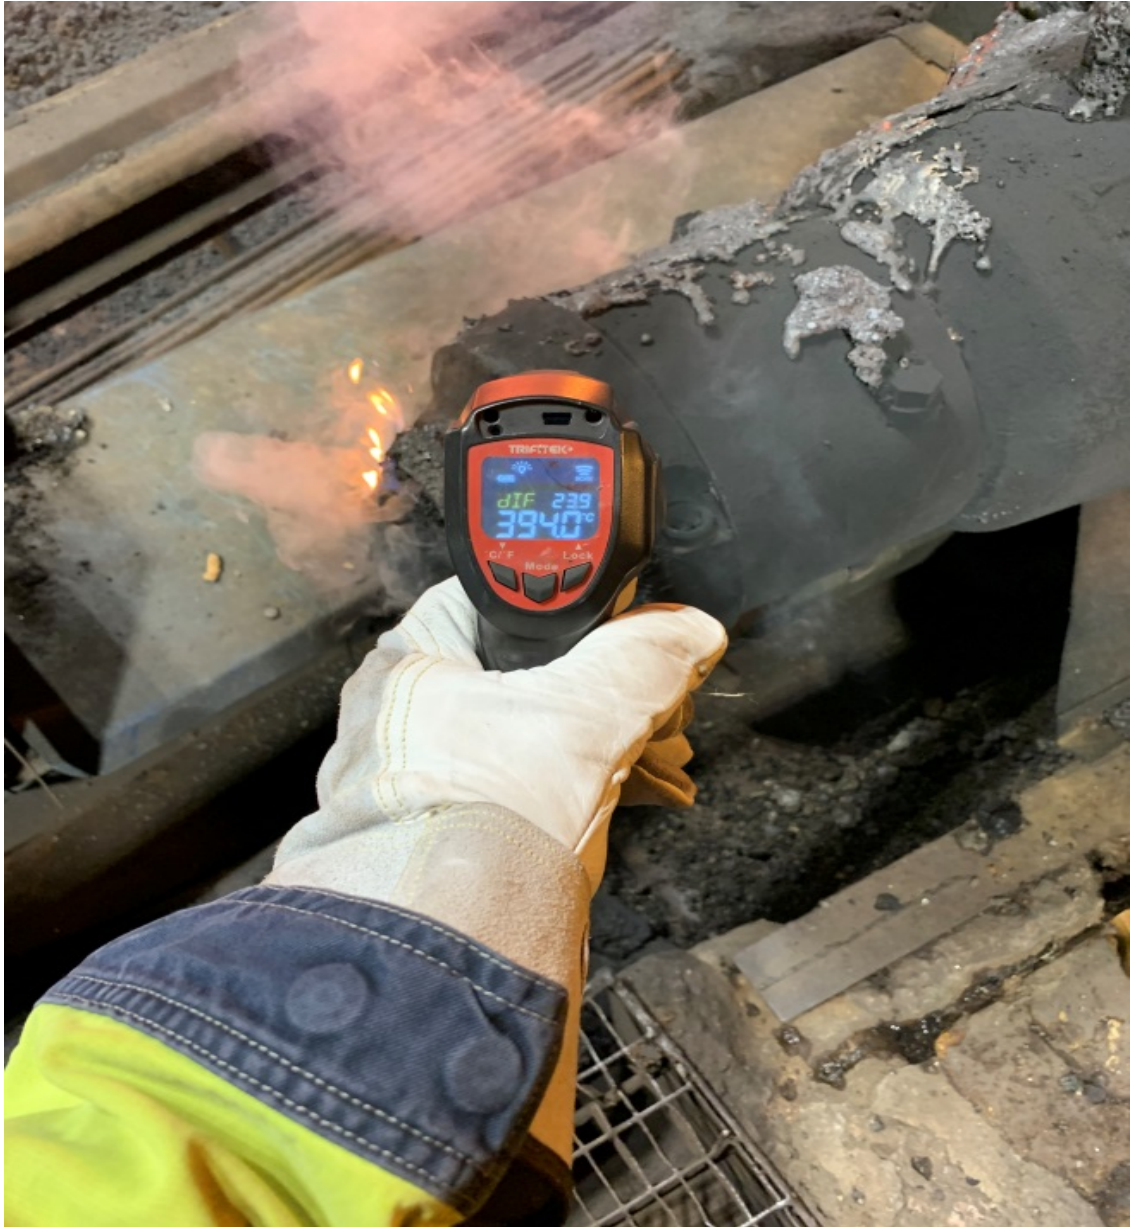
Kuva 8. Sulkutykin lämpötila nokalla sulun jälkeen 394.0° C

Nokan lämpötilat mitattiin korkeammaksi Kuva 8, kuin Wakelinin tekemässä tutkimuksessa 1999. Sulkutykin nokan lämpötilaan vaikuttavia seikkoja ovat raudan lämpötila ja sulun kiinnipitoaika rautareiällä. Tykki jäähdytettiin hyvin mittauksen jälkeen.

Kuva 8, Kuva 9 ja Kuva 10, otettuja mittauksia verrattiin Iba:n keräämään dataan ja katsottiin, muuttuuko seuraavan sulun käytöksessä mikään, kun tykki jäähdytettiin todella hyvin.

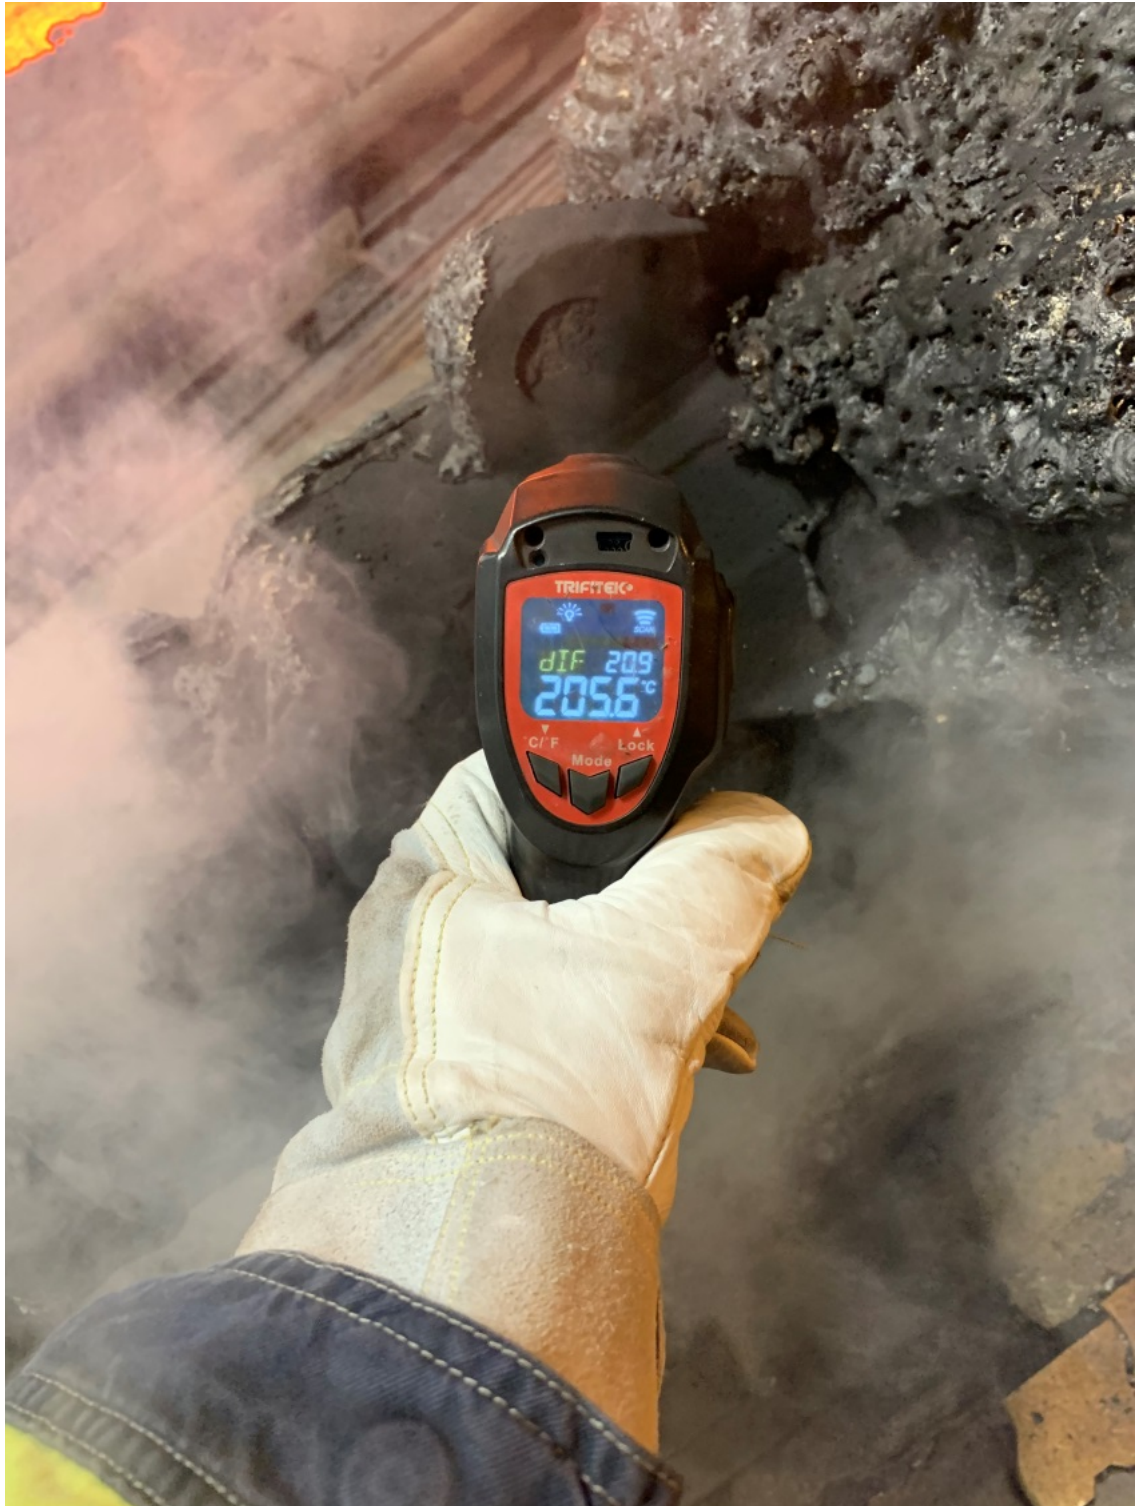
Kuva 9. Sulkutykin kartion lämpötila sulun jälkeen 205.6° C

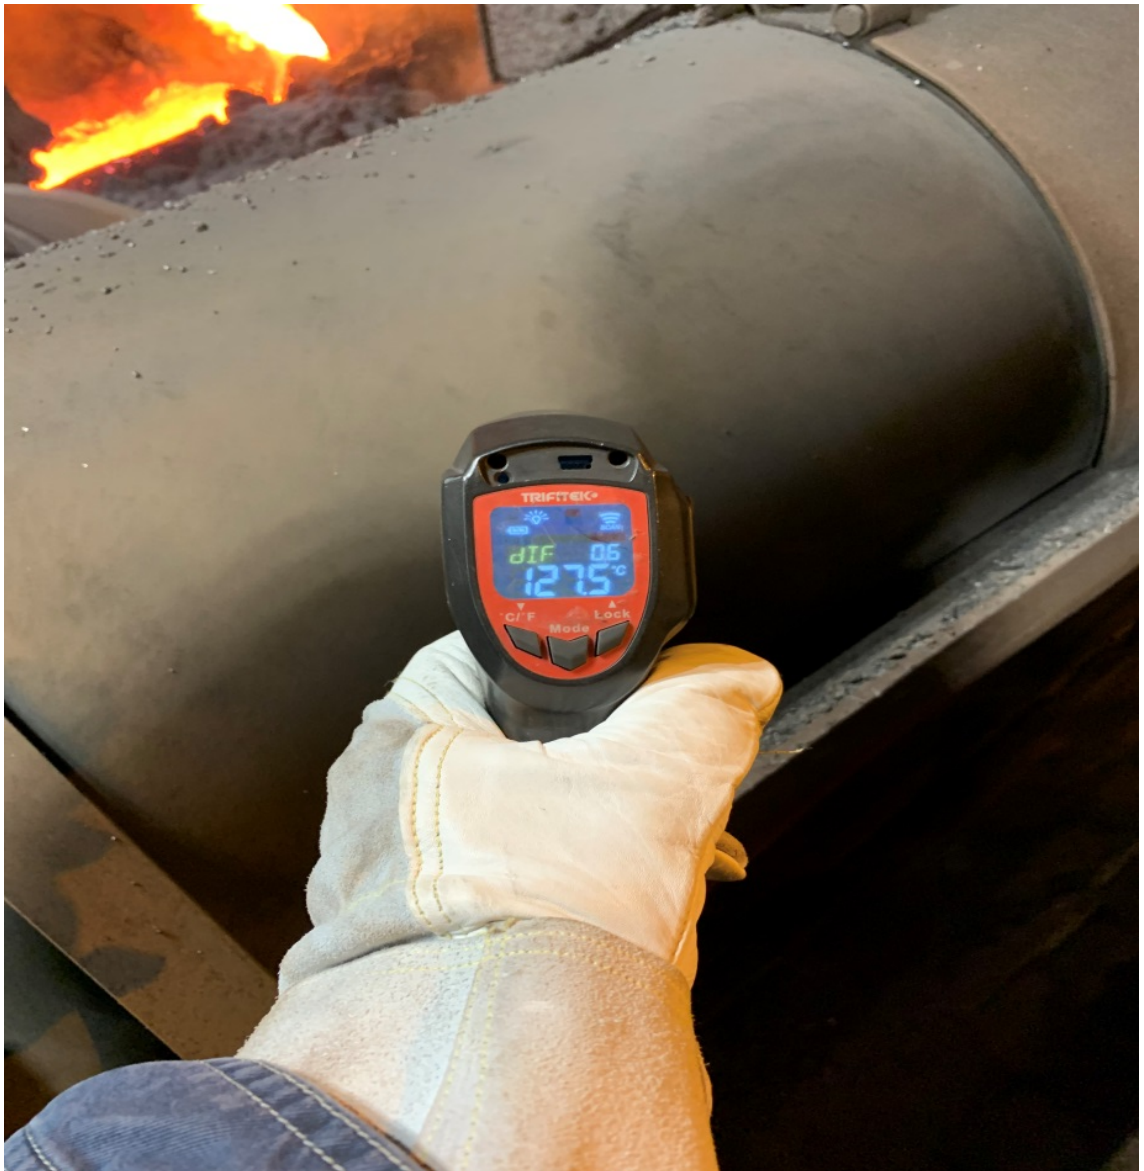
Sylinterialue olisi hyvä myös jäädyttää hyvin. Tämä siksi, ettei massa pääsisi sintrautumaan tai kovettumaan turhaan, koska massa, jota pidetään tykin sisällä ei vaihdu kuitenkaan vielä seuraavallekaan sululle. Sylinterialueella oleva massa injektoidaan vasta noin kahden sulun jälkeen rautareikään.

Kuva 10. Sulikutykin täyttösylinterin lämpötila sulun jälkeen 127.5° C

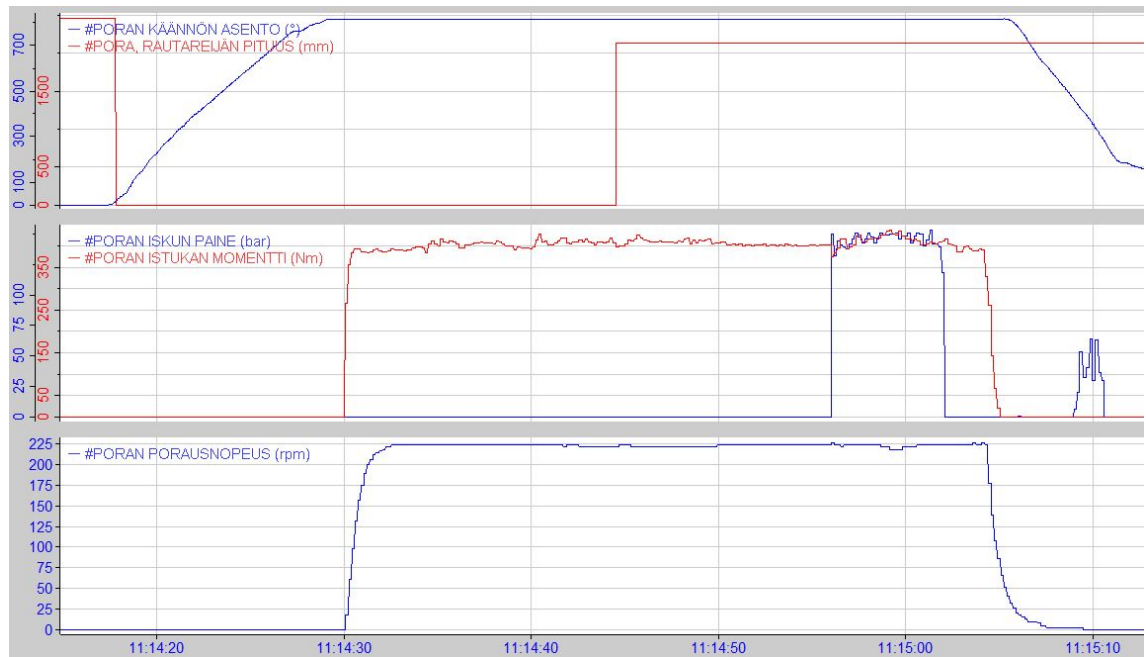
Kuvio 35. Vähemmän jäädytetyllä sulkutykillä sulun jälkeinen avaus 16.10.20 klo 11.15

Yllä olevasta graafista voi huomata, että avauksessa avauskanki painuu aluksi täysin normaaliin tapaan rautareikään. Kovemman kohdan tullessa reiällä vastaan, istukkaan kohdistuva momentti nousee 383 newton-metristä 428 newton-metriin iskun paineen kuitenkin aaltoilla välillä 132 bar – 153 bar. Kuvaajasta pystyy toteamaan reiän olleen selkeästi kovempi, koska iskua on jouduttu käyttämään pidempään. Porausnopeudessa ei huomattu muutoksia rautareiän kovuuden muutoksissa.

Seuraavassa rautareiän avauksessa Kuvio 35 kuitenkin 1.uunimiehen kertomuksen mukaan reikä oli huomattavasti kovempi porata auki kuin hyvin jäähdytetyllä tykillä sulkemisen jälkeen. Reiästä löytyi selvästi kovempi perä. Iskua joutui käyttämään enemmän, että rautareikä saatiin avattua. Samassa Siemens-järjestelmä ilmoitti rautareiän pituuden olleen 2,1 metriä. Todellisuudessa rautareiän mitta oli ± 2600 mm 1.uunimiehen kertomuksen mukaan.

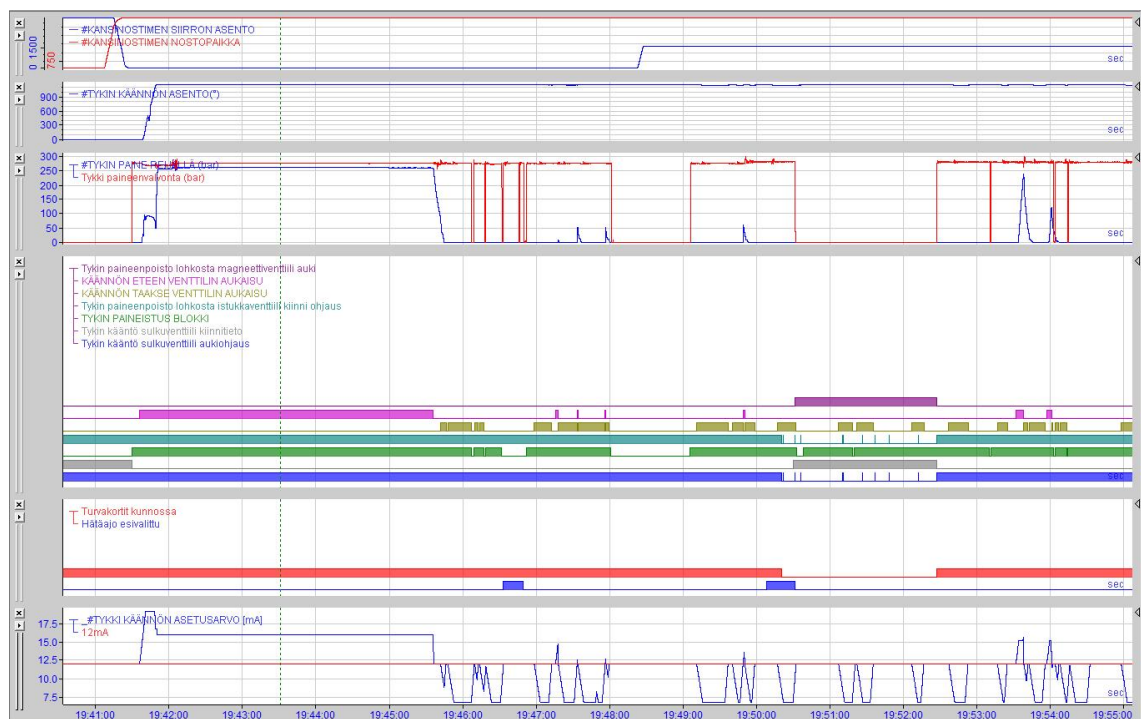
Kuvio 36. Sulkutykki juuttunut rautareialle sulun jälkeen

yritytty saada irti käyttämällä kääntöä edestakaisin. Tämän saman aaltoilevuuden voi todeta tykin paineenvalvonnasta, joka näkyy graafista punaisella viivalla kolmannessa kaaviossa.

Kuitenkin huomattavaa on turvakortin laukeaminen, kun hätäajo esivalitaan toisen kerran käyttöön. Turvakortin laukeaminen kertoo järjestelmän laittaneen laitteet turvalliseen tilaan, kuitenkin turvakorttien ei tarvitsisi mennä vikatilaan liian herkästi. Turvakortin ollessa lukitussa tilassa niiden kuittaamiseen kuluu turhan paljon ylimääräistä aikaa. Turhan ajan kuluttaminen sulkutykin juuttuessa reiälle nostaa sulkutykin palamisen riskiä merkittävästi.

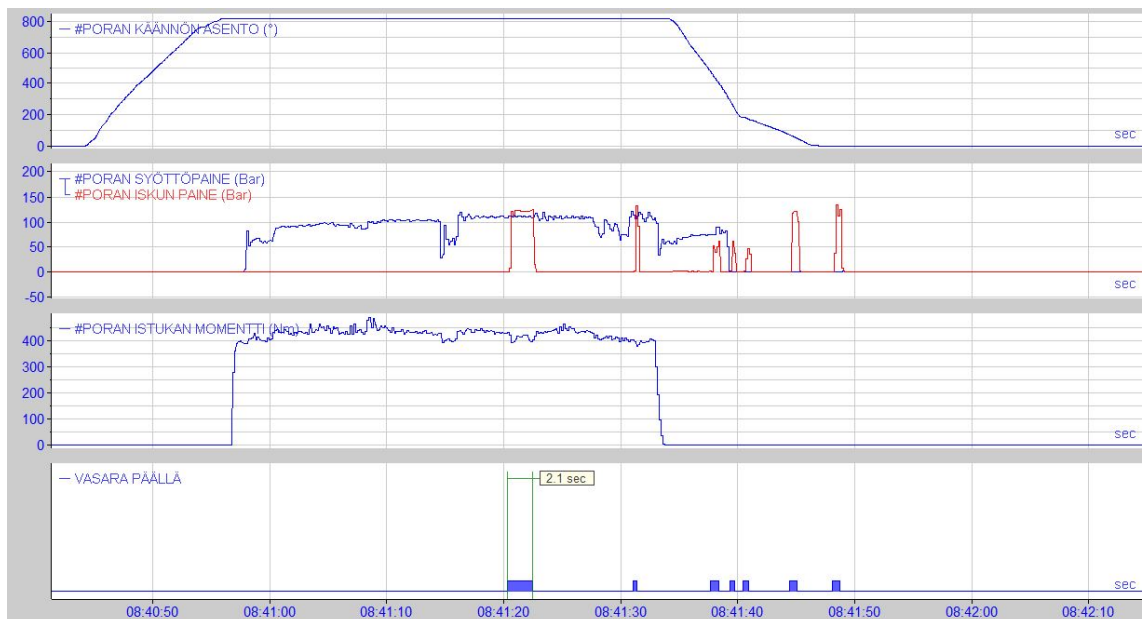
Kuvio 37. 20.10.20 klo 08.41 sulkumassan syöttönopeuden muutos avaukseen.

takaa tulleen kaasuvuodon vähenemisenä. Yllä olevasta Kuvio 37, voidaan nähdä, ettei iskua ole tarvinnut käyttää kuin 2,1 sekuntia klo 08.41 avauksella. Kyseinen tieto on otettu suoraan ohjauspulpetin iskuvasaran ohjausnapista.

Poran tuottama istukalle tuleva momentti on kuitenkin yli 400 Nm, mutta huomattavasti avaukseen tarvittava poran iskun paine on lyhytaikaisempi. Tällä voisi olla suora yhteys poran pidempiaikaiseen toimintaan ilman toimintahäiriöitä, koska pora ei joudu kovalle isketykselle jokaisella avauskerralla.

Asetusarvo pudotettiin 3.0 litraan 20.10.2020 aamuvuoron alussa klo 06.00. Jo heti seuraavan sulkutilanteen jälkeen poraus oli huomattavasti helpompi ja isku ei tarvinnut käyttää paljon. Massan vaikutus rautareikään näkyi eritoten reiän toiminnan kannalta pärskimisen vähentymisenä sekä silminnähden kotelon

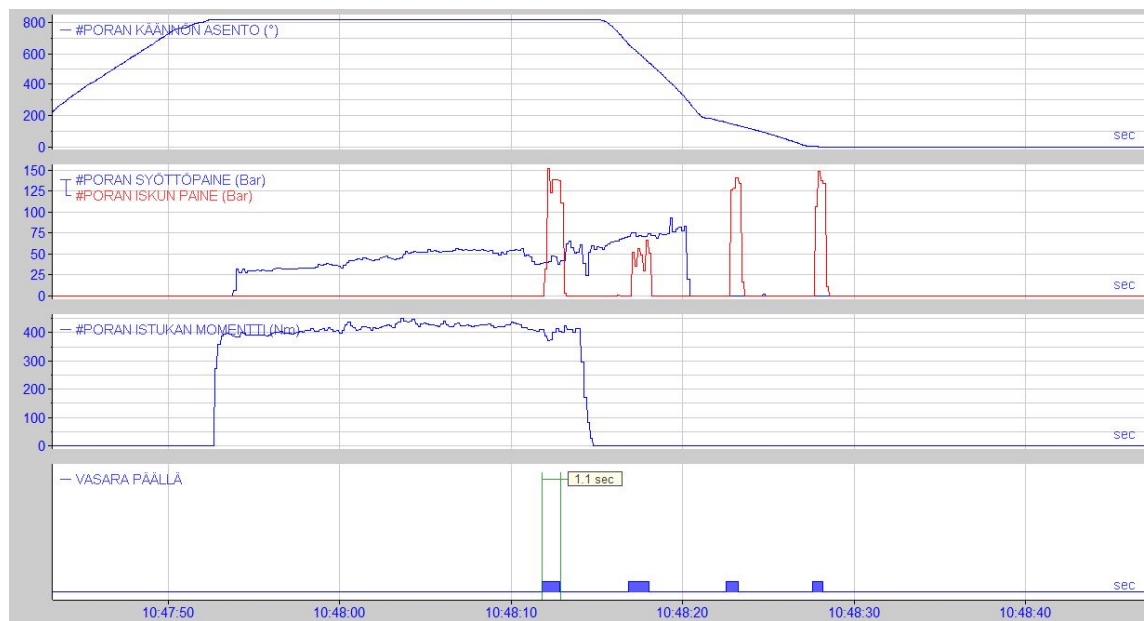
Kuvio 38. 20.10.20 klo 10.48 rautareiän avaus

Kuvio 38 20.10.20 klo 10.48 avauksella iskua oli jouduttu käyttämään enää vain 1,1 sekuntia ja avaus oli tapahtunut mutkattomasti. Istukka on antanut iskulle painetta 152 bar, avauskangen syöttöpaineiden pysyessä stabiilina, eikä siinä ole nähtävissä suuria muutoksia. Tykkiohjaamosta saatujen kommenttien perusteella reikä toimii avaustilanteessa ja laskun aikana paremmin.
