**Esteettä luontoliikkumaan!
Esteettömyyden kehityssuunnitelma Pyhä-
Luoston kansallispuistossa ja lähialueella**

Sanna Korkiakoski

Toimeksiantaja Metsähallitus Itä-Lapin luontopalvelut

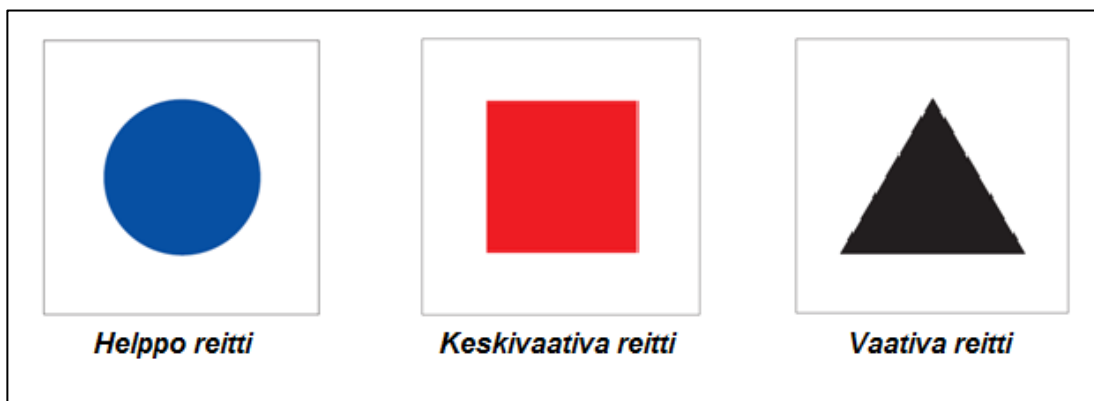
Kuvio 3. Reittiluokitukset. (Suomen latu 2011)

Reittiluokittelussa koulutettu reittiluokittelija luokittelee reitin sen vaativuuden, kulkukelpoisuuden ja opasteiden perusteella asteikolla helppo, keskivaativa, tai vaativa (kuvio 3). Lisäksi luokittelija tekee reitistä perusteellisen reittiselosteen. Reittiluokittelu sisältää ohjeet myös pyörätuolireitin luokittelemiseksi. Luokitus reiteillä, jotka ovat paljon käytössä tai ovat paikallisesti tai luontomatkailun kannalta tärkeitä, on erityisen perusteltua. Luokitus palvelee sekä reittien käyttäjiä, että niiden ylläpitäjiä; matkailija voi vertailla eri reittien ominaisuuksia ja valita niistä itselleen sopivimman. Kun reitistä on riittävästi perustietoa saatavilla, osaa retkeilijä näin varustautua oikein ja kulkeminen reitillä on turvallisempaa. Riittävä lisätieto edesauttaa myös kynnyksen madaltamista lähteä liikkeelle. (Suomen Latu 2011)

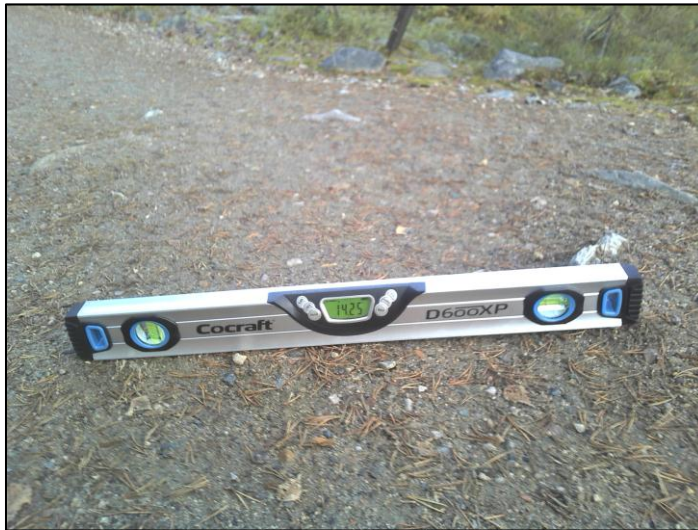
Kuvio 4. Elektroninen digitaalinen vesivaaka.

Mittana käytin itse ostamaani Cocraft -merkkistä elektronista digitaalista vesi-vaakaa (kuvio 4) sekä tavallista mittanauhaa. Digitaalisen elektronisen vesi-vaakan avulla saatiin tietoa maaston kaltevuuksista.

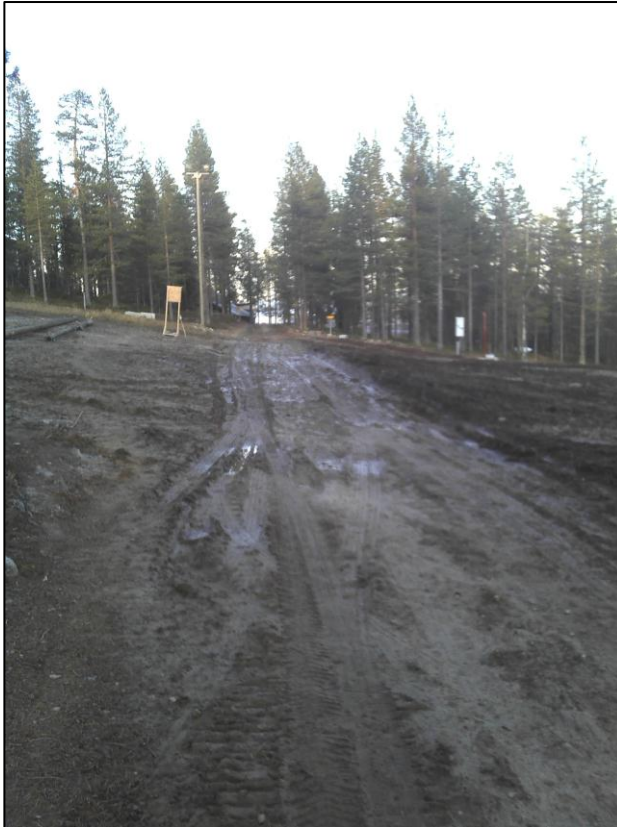
Kuvio 8. Vettynyt reitti

Reitti oli materiaaliltaan soraa. Sora on kovaa ja kastuessaankin luistamaton. Reitti rajautui selvästi metsän kasvillisuuksiin. Luontokeskuksen kohdalla mittasin nousua noin viiden metrin matkalta 3.66–8.78 % ja sivuttaiskaltevuutta 0.83–9.53 %. Pian tämän jälkeen tuli ensimmäinen selkeä nousu. Kaltevuutta noin viiden metrin matkalla oli 3.83–6.06 % ja sivuttaiskaltevuutta 1.05–2.03 %. Reitti kulki laskettelurinteen poikki (kuvio 8). Laskettelurinnettä kunnostettiin parhaillaan ajamalla turvetta ja maata rinteen pohjaksi. Koska alkusyksy oli ollut sateinen, pohja oli vettynyt ja muodostunut mudaksi, ja peittänyt näin reitin alleen.

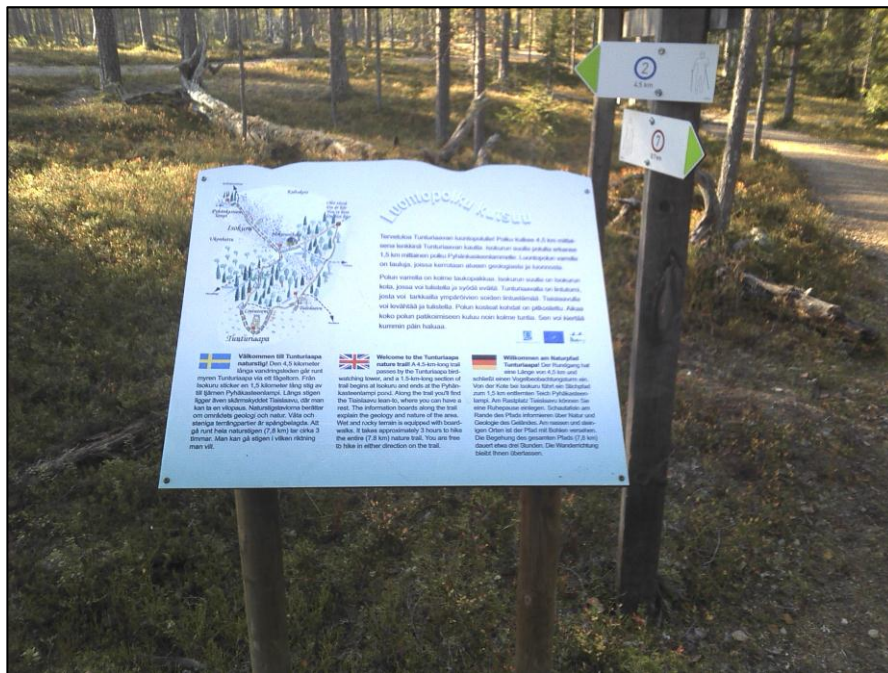
Kuvio 9. Tietotaulu. Vieressä Nordic Fitness -sauvakävelyreitoin opasteet

Reitin varrella oli kansallispuistosta kertovia tietotauluja (kuvio 9). Tietotaulut olivat sijoitettu reitin varrelle niin, että ne kertoivat informaatiota kohteesta, jossa ne sijaittivat. Törmäysvaaraa ei ollut, sillä tietotaulut olivat sijoitettu reitin ulkopuolelle ja niiden edessä oli reilusti tilaa. Pääsy tietotaulujen luo oli vaivatonta ja ne olivat helposti havaittavissa. Tietotaulut olivat ulkoasultaan yhteneviä. Tietotaulujen alareunojen korkeus oli 910 millimetriä ja yläreunan korkeudet 1210 millimetriä. Tietotauluissa oli tekstin lisäksi myös kuvia.

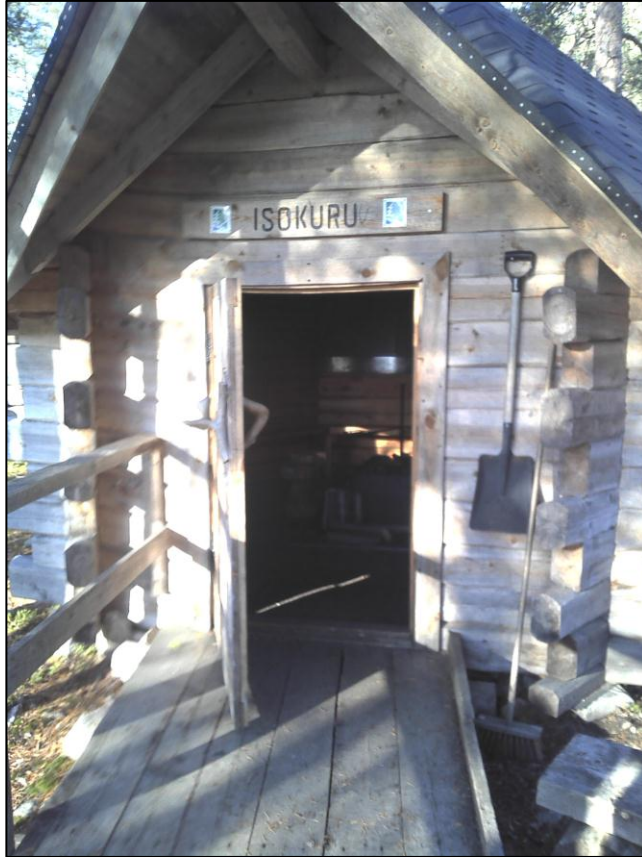
Kuvio 11. Isokurun kota

Kodan luona oli opastusviitta, joka näytti suunnan kohteesta jatkuville reiteille sekä takaisin alkupisteeseen. Suuntaopaskyltti oli yhdenmukainen muiden suuntaopaskylttien kanssa. Kodan rakennusmateriaali oli puu (kuvio 11). Kodan vieressä oli ulkokuussit sekä polttopuuvarasto.

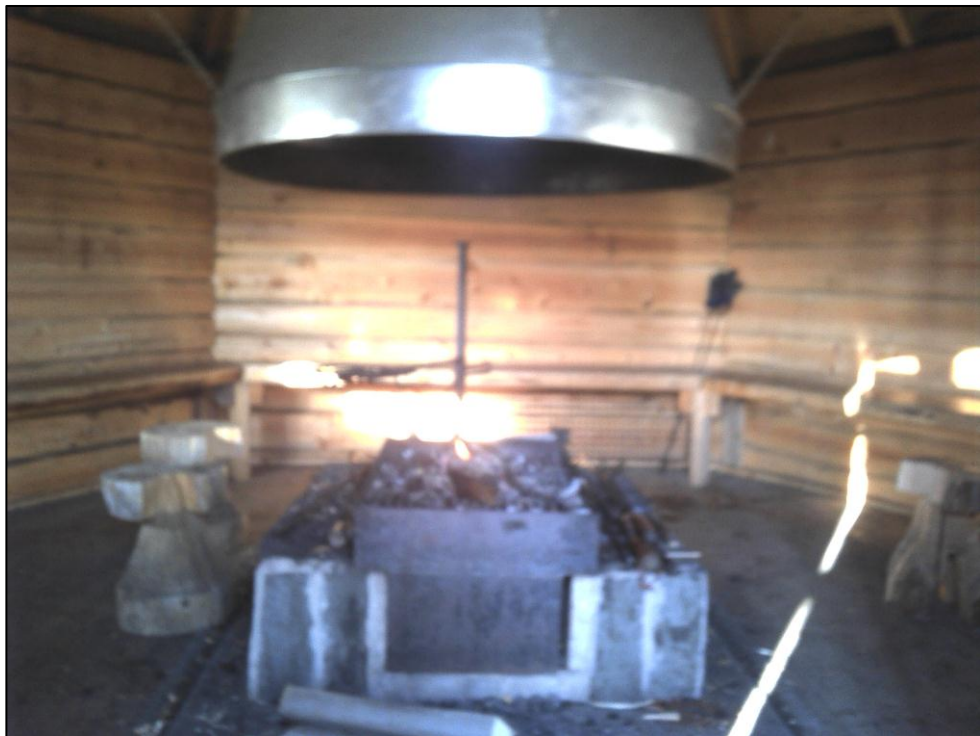
Kuvio 12. Isokurun kodan sisätila

Kodan lattiamateriaalina oli puu (kuvio 12). Tulipaikan edessä materiaalina oli metallia ja betonia. Vapaata liikkumistilaa kodassa oli vaihtelevasti 1130–1300 millimetriä. Kodassa oli kahdenlaisia puisia istuimia. Seiniä kiertävät istuimet olivat kiinteitä, ja niiden korkeus oli 520 millimetriä. Liikutettavat istuimet olivat 370 millimetriä korkeita, mutta paikoin huonokuntoisia. Kodassa ei ollut pöytää, mutta polttopuuteline löytyi. Puita oli valmiina ja lisäksi löytyivät makkaratikut ja nokipannuteline. Sisäänkäynnin yhteydessä oli myös lappio ja harja.

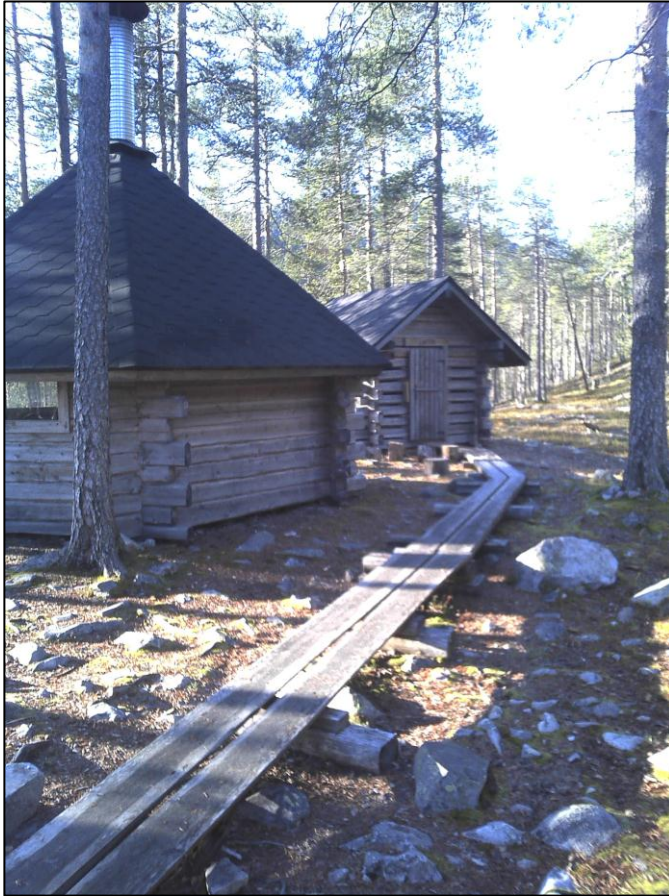
Kuvio 13. Kulkuväylä polttopuuvarastolle

kädellä auki. Oven avaamiseen ei tarvittu voimaa. Varaston sisältä löytyi kirves.

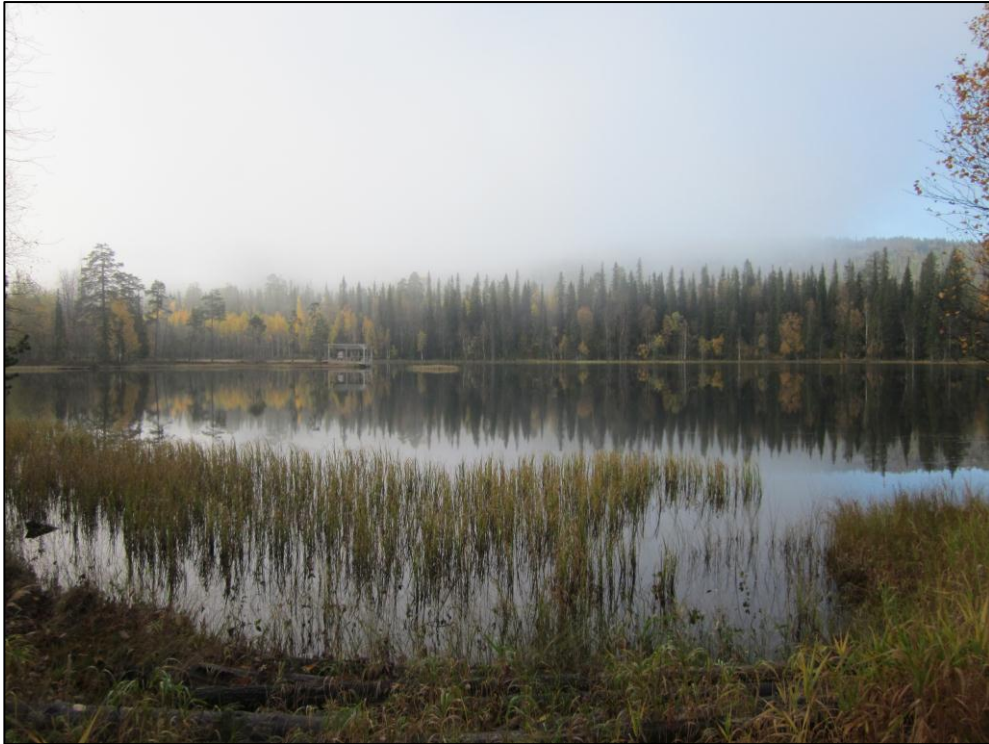
Kuvio 25. Ahvenlampi

Ahvenlammen luontopolku sijaitsee Pyhä-Luoston kansallispuiston ulkopuolella (kuvio 25). Luontopolku kulkee Ahvenlammen lammen ympäri ja on pituudeltaan noin kolme kilometriä. Reitin varrella on kota, polttopuuvarasto ja käymälä. Reitti on kauttaaltaan valaistu ja se kunnostetaan retkeilijöiden käyttöön myös talvisin. (Pyhä-Luosto 2011)

Ahvenlammen luontopolun erikoisuutena on sen rengasmaisuus ja helppokulkuisuus. Luontopolun helppokulkuisuuden vuoksi reitin pitäisi soveltua liikunta- ja toimintarajoitteiselle henkilölle. Ahvenlammen luontopolusta ei ole mainintaa Metsähallituksen luontoon.fi -sivulla, sillä reitti on Sodankylän kunnan ylläpitämä. Ahvenlampi mainitaan luontoon.fi -sivulla ainoastaan kalastuspaikkana.

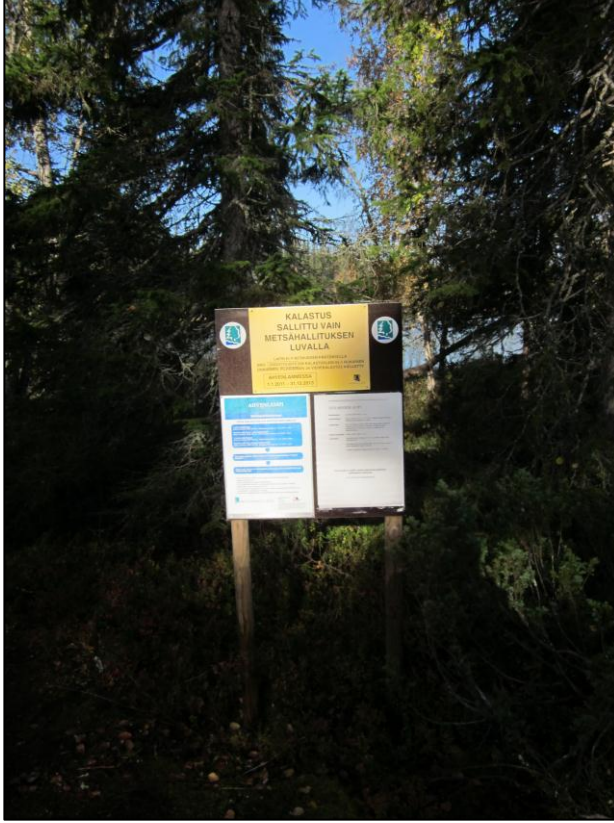
Kuvio 27. Esimerkkikuva tietotaulusta Ahvenlammen vieressä

27), joka kertoi Ahvenlammen kalastusluvasta. Tietotaulu ei ollut yhdenmukainen aiemmin kartoittamiini tietotaulujen kanssa. Tietotaulu oli sijoitettu kulkureitin varteen niin, että sen luo oli helppo päästä eikä se aiheuttanut törmäysvaaraa.

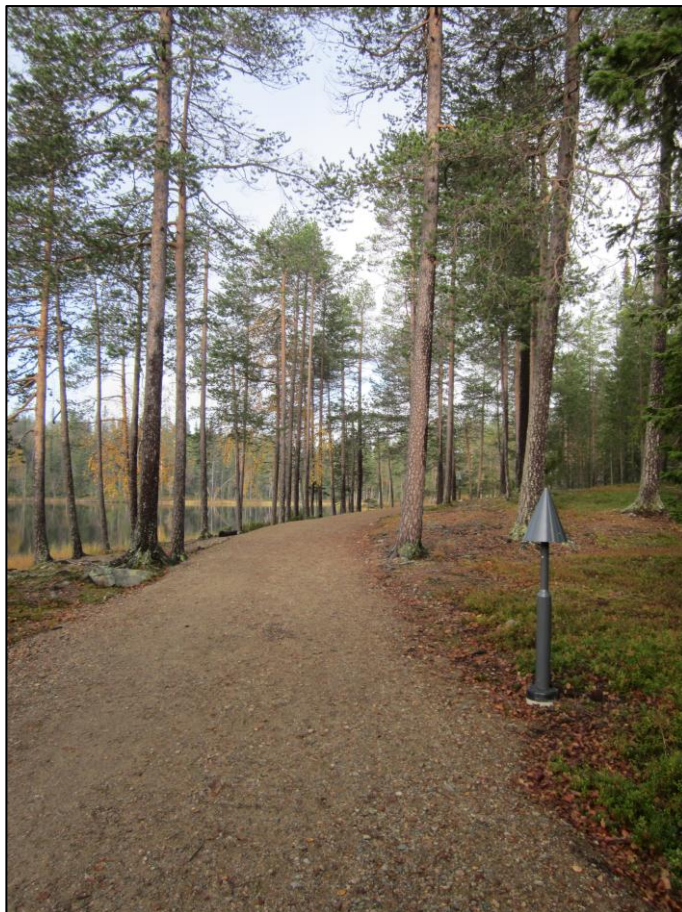
Kuvio 28. Ahvenlampea kiertävä luontopolku

Ensimmäisen valaistuslampun kohdalla oli lievä alamäki 0.08–3.5 %. Sivuttaista kaltevuutta ei ollut huolimatta siitä, että kierrettiin lampea. Lammen puolella ei ollut kaidetta estämässä lampeen horjahtamista (kuvio 28). Pudotus lampeen ei ollut jyrkkä, mutta lienee riittävä aiheuttamaan tapaturman.

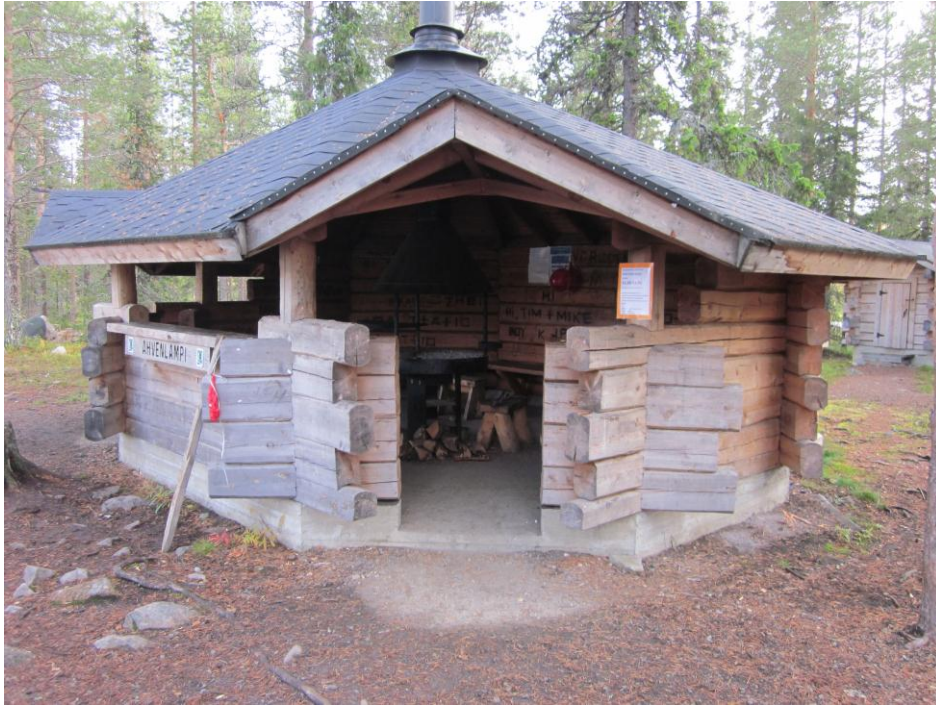
Kuvio 29. Ahvenlammen kota ja taustalla näkyvä huussi

Kodan (kuvio 29) luona huomio kiinnittyi kodan oviaukkoihin ja niiden suuriin kynnyksiin. Kynnykset olivat noin 150 millimetriä korkeat. Pyörätuolilla oli mahdoton päästä sisälle ilman avustusta. Avustuksen kanssa se oli työlästä, sillä pyörätuoli ei ollut mahtua oviaukoista sisään. Oviaukkojen leveydet olivat 840 millimetriä ja 1030 millimetriä. Kodan sisätilan lattiamateriaali oli betonia. Lattiapinnalla oli hieman pintaeroja, ja puista irronneita roskia. Kodassa oli riittävästi vapaata liikkumistilaa.

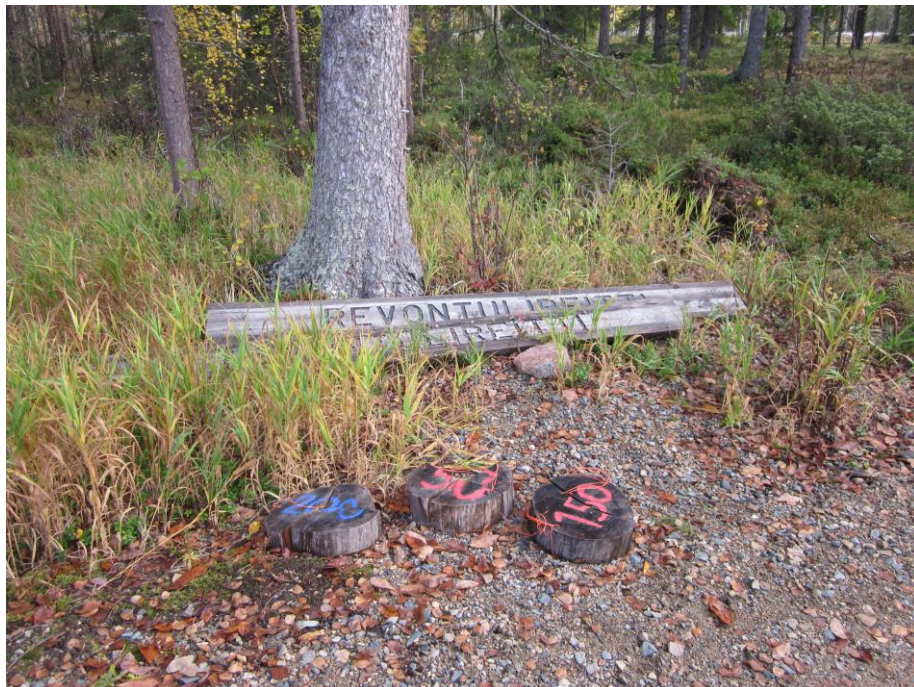
Kuvio 30. Kyltit maassa

Kodan jälkeen tuli alamäki. Kaltevuutta 6.86–11.73 %, sivuttaista kaltevuutta ei ollut. Alamäen lopussa heinikossa näkyi maassa opaskylttejä (kuvio 30). Niiden tarkoitus jäi mietityttämään. Kaltevuutta kylttien kohdalla 2.23–7.03 %, sivuttaista kaltevuutta ei ollut.

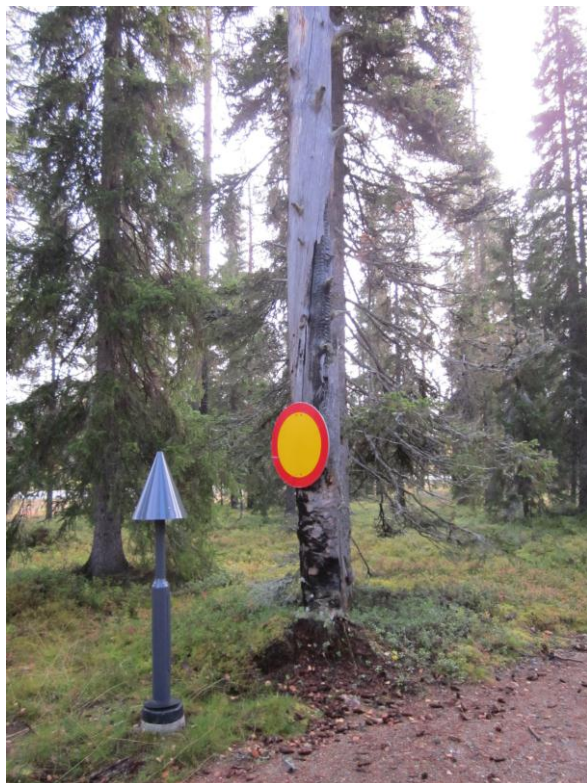
Kuvio 31. Kelojuuhin hyötykäyttöä

tavaa tietä ylämäkeä oli 4.00–6.61 %. Eräkämpälle vievä tie risteää päiväretkeilyreitillä kanssa, mutta ei epäselkeyttä sitä. Mietityttämään jäi kuitenkin (esteettisyyden näkökulmasta ajateltuna) autoilijaa opastavat kyltit, jotka oli sijoitettu kelojuuhin (kuvio 31).

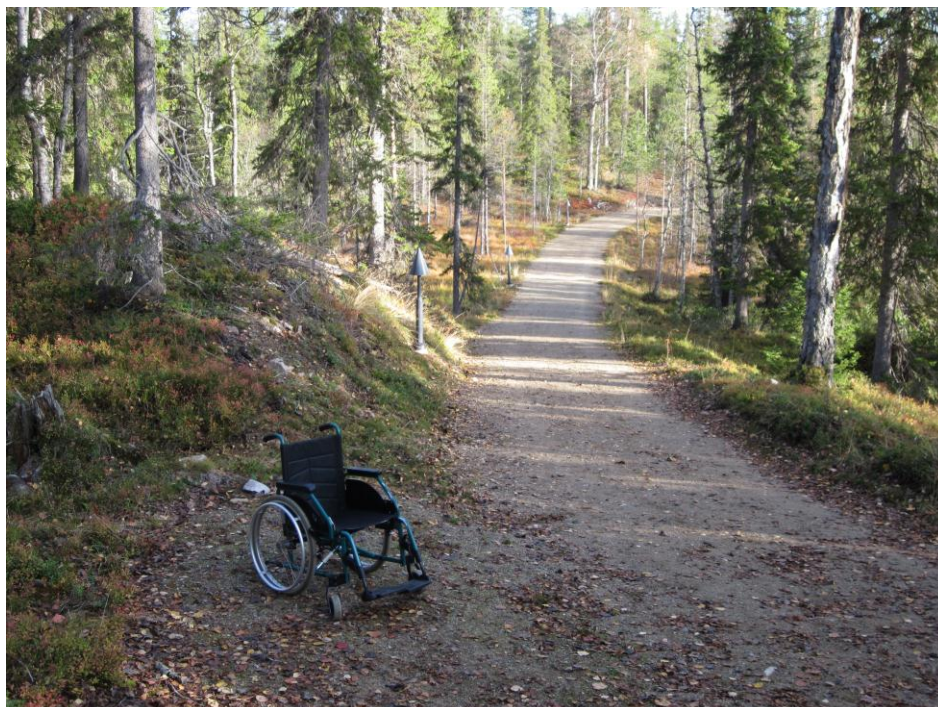
Reitin kiertäminen toisin päin saattaa olla helpompaa, mutta korkeilta nousuilta ei reitillä voi välttyä.

Kuvio 32. Jyrkkä nousu Ahvenlammella. Kuva on otettu tulosuuntaa kohti

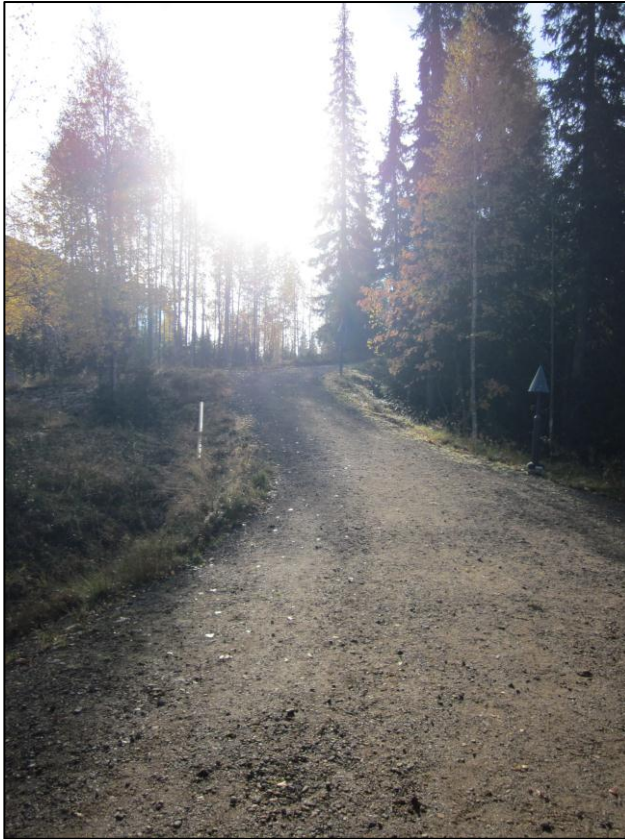
Reitti jatkui jyrkän nousun jälkeen ylä- ja alamäkisenä. Reitän puolella välissä reitin sivussa oli levähdyspenkki, mutta se oli heikosti havaittavissa. Penkin jälkeen tulevassa alamäessä oli kaltevuutta 3.08–8.03 %. Alamäen jälkeen reitti johti hotellin taakse, jossa on toinen reitille pääsymahdollisuus (kuvio 33). Tässä kohtaa reittiä kaltevuutta oli 3.33–15.17 %, koska reitiltä poistuminen Luostontielle nousee ylämäkeen. Noustaessa kohti Luostontietä, noin puolella välissä reittiä, oli levähdyspaikka, jonne nousua oli 12.73 %. Levähdyspaikka ei ollut tasainen. Sivuttaista kaltevuutta oli 2.00–6.55 %. Tämän jälkeen nousua reitillä oli jäljellä vielä 3.83–10.13 %.

Kuvio 33. Nousu hotellille. Levähdyspaikka on ylhäällä vasemmalla

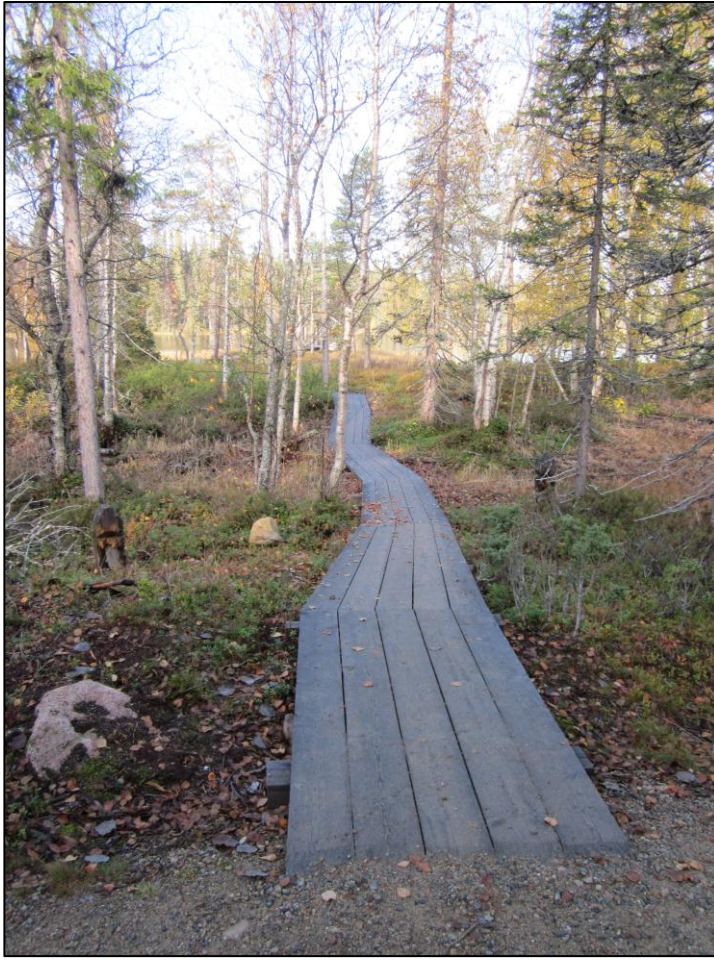
Kuvio 34. Puupitkos kalastuslaiturille

Reitti kohti lähtöpaikkaa jatkui ylä- ja alamäkisenä. Ennen lähtöpaikkaa reitin vasemmalla puolella oli kalastukseen tarkoitettu alue, josta menivät pitkospuut lähemmäksi lampea (kuvio 34). Syksyisellä ilmalla pitkokset olivat hyvin liukkaat. Pitkokset olivat tasoeroiset, ja niiden kääntymiskohdissa oli jyrkät mutkat. Pitkos oli noin 600 millimetriä leveä. Kaltevuutta pitkoksilla oli 1.08–14.58 % ja sivuttaista kaltevuutta 3.08–4.00 %. Pitkoksien reunoissa ei ollut rajaavaa materiaalia, joten putoamisen riski oli olemassa. Pyörätuolilla ei mahtunut kulkemaan pitkoksilla, joten kalastuslaiturille pääsy pyörätuolin kanssa oli mahdotonta.

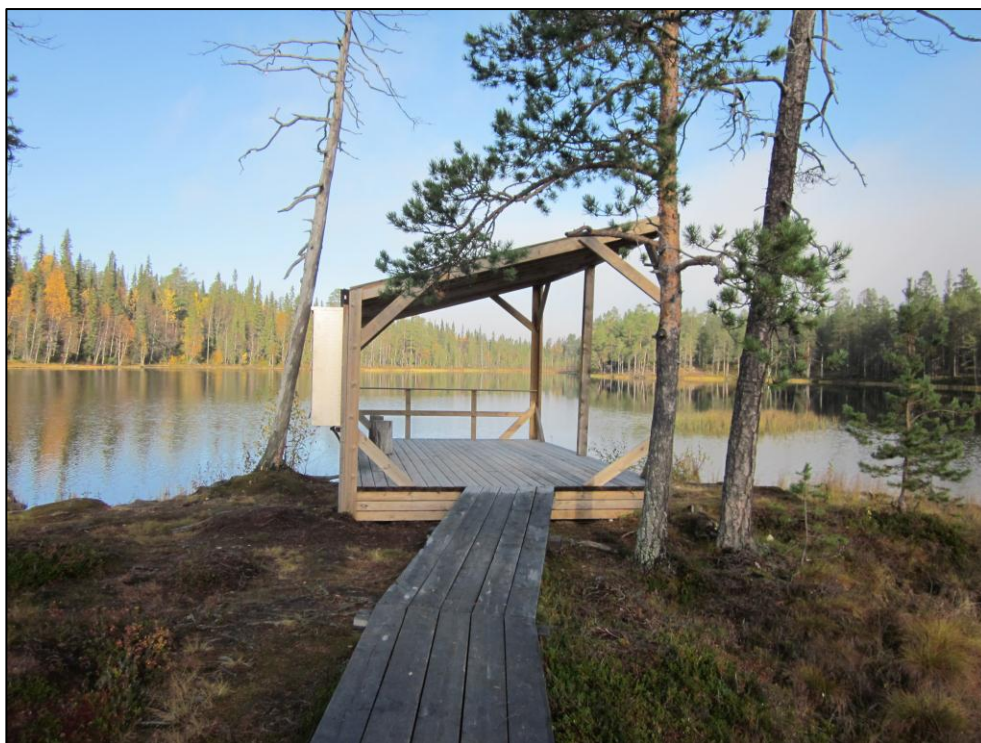
Kuvio 35. Kalastuspaikka

Pitkosten päähän oli rakennettu puinen ja pressukattoinen laituri (kuvio 35). Laiturilta ei päässyt putoamaan veteen, sillä se oli rajattu kaiteilla kahdelta sivulta. Kaiteiden korkeus vaihteli, jotta oli helppo päästä kalastamaan eri korkeuksilta. Mietityttämään jäi, osuuko onki kattoon kalastaessa. Kalastuspaikan jälkeen tuli viimeinen ylämäki, jossa kaltevuutta ennen lähtöpaikkaa oli 3.25–7.78 %, ja sivuttaista kaltevuutta 0.83–3.00 %.

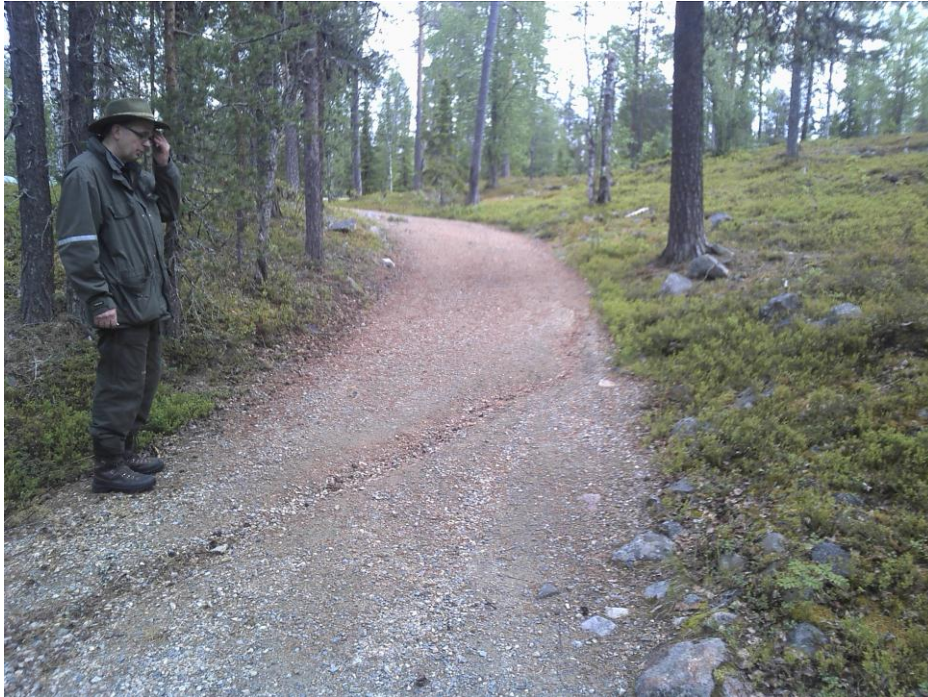
Kuvio 38. Erkki Tuovinen tutkimassa railoa

tamana. Railo oli ylitettävissä avustajan kanssa, mutta yksin kelatessa se osoittautui haasteelliseksi kohdaksi ylittää, sillä pyörätuolin pyörät juutuivat railoon. Ennen railoa alamäkeä 5.35–11.48 %. Pyörätuolilla alamäki oli helpokulkuista, mutta sivuttainen kaltevuus hankaloitti etenemistä. Pyörätuoli oli kaatua sivuttain.

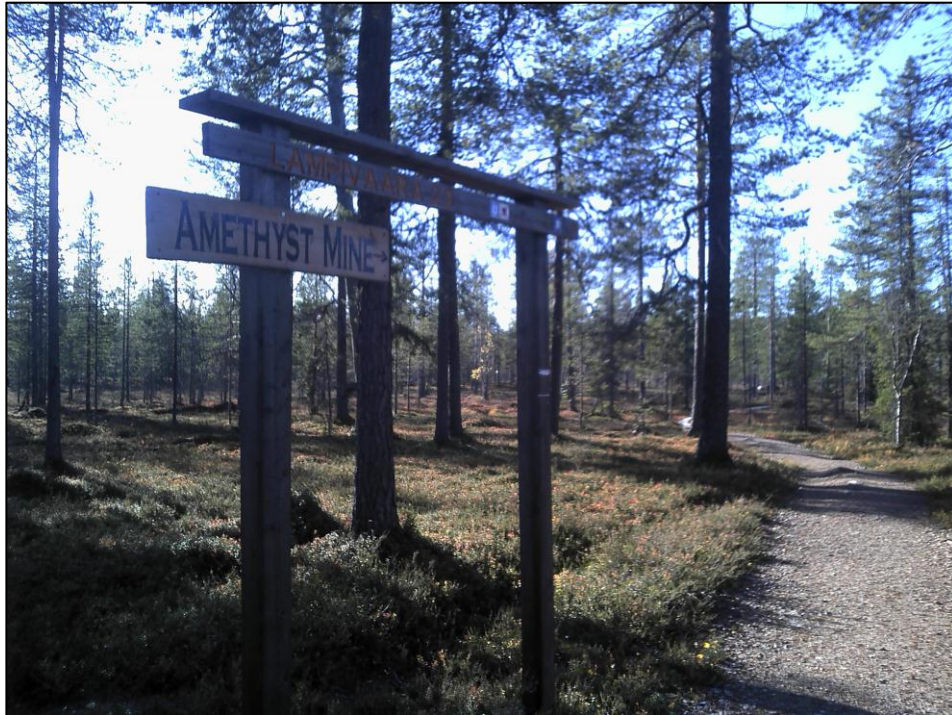
Kuvio 39. Opastusviitat Lampivaaraan ja ametistikaivokselle

niin, ettei se aiheuta törmäysvaaraa, ja sen luo oli helppo päästä. Risteyskoh-
ta ei ollut tasainen. Kartoitushetkellä risteyskohdassa oli sivuttaista kaltevuut-
ta 15.83–18.15 %, sillä reitti kallistui hieman Lampivaaran suuntaan.

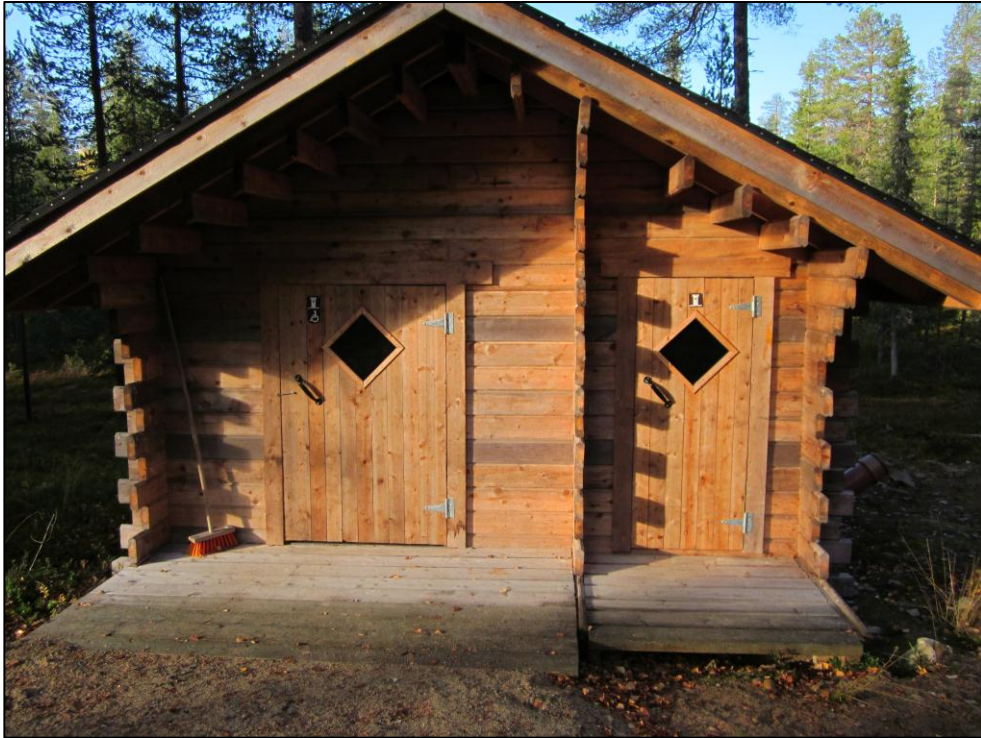
Kuvio 40. Rykimäkeron kuivakäymälät

Reitti muuttui uraisemmaksi lähestyttäessä Rykimäkeron kotakylää. Noin puolessa välissä reittiä oli ylämäki. Kaltevuutta reitin kulkusuuntaan nähden oli 2.91–4.75 %, sivuttaista kaltevuutta 1.08–4.00 %. Reitin loppumatka oli yhtä kaltevaa. Rykimäkeron kotakylään saavuttaessa reitin vasemmalla puolella oli kaivo, jonka luo oli mahdoton päästä. Kaivolle menevä reitti oli kapea ja epätasainen. Kaivon oikealla puolella olivat kuivakäymälät (kuvio 40).

Esteetön kuivakäymälä oli merkitty ISA -tunnuksella. Kuivakäymälään pääsi helposti pyörätuolilla. Kuivakäymälää ei ollut merkitty ukko ja akka-symboleilla, joten käymälä ei ollut sukupuoleen sidottu. Opastemerkit oli sijoitettu oviin. Opasteen (kuvasymboli) korkeus maasta oli rinnankorkeus eli noin puolitoista metriä.

Sisäänkäynnin edustalla oli ohjaavana pintamateriaalina puu. Kuivakäymälöiden ovet oli helppo havaita, mutta niitä ei saanut yhdellä kädellä auki, sillä ovissa oli salpa. Ovien avaamiseen ei tarvittu vetoa. Oviaukot olivat matalia. Metrimittalla mitattuna oviaukon korkeus oli 1500 millimetriä. Lisäksi ovissa oli ikkunat, joiden läpi näki huussia käyttävän henkilön. Niiden tarkoitus on tuoda luonnonvaloa käymälään.

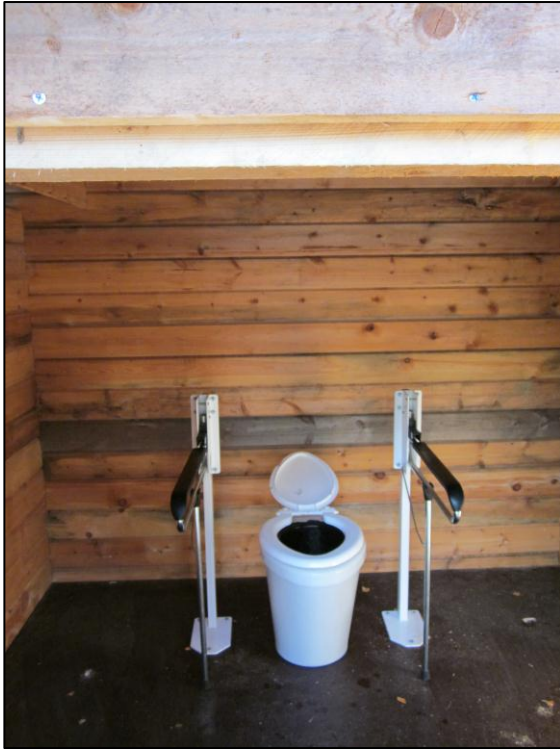
Kuvio 41. Kuivakäymälän sisältä

Esteettömän kuivakäymälän istuin oli valkeaa muovia (kuvio 41). Istuimen korkeus oli 460 millimetriä. Istuimen läheisyydessä olivat käsitet ja ne olivat yhdellä kädellä nostettavissa. Käsitukien korkeus maasta oli 800 millimetriä. Käsitukien etäisyys toisistaan oli 800 millimetriä. Käsitet ylsivät istuimen etureunan yli noin 300 millimetriä, eikä niissä ollut rullapidikettä. Istuimen oikealle puolelle jäi tilaa 820 millimetriä ja vasemmalle 750 millimetriä. Istuimen eteen jäi vapaata tilaa 1100 millimetriä.

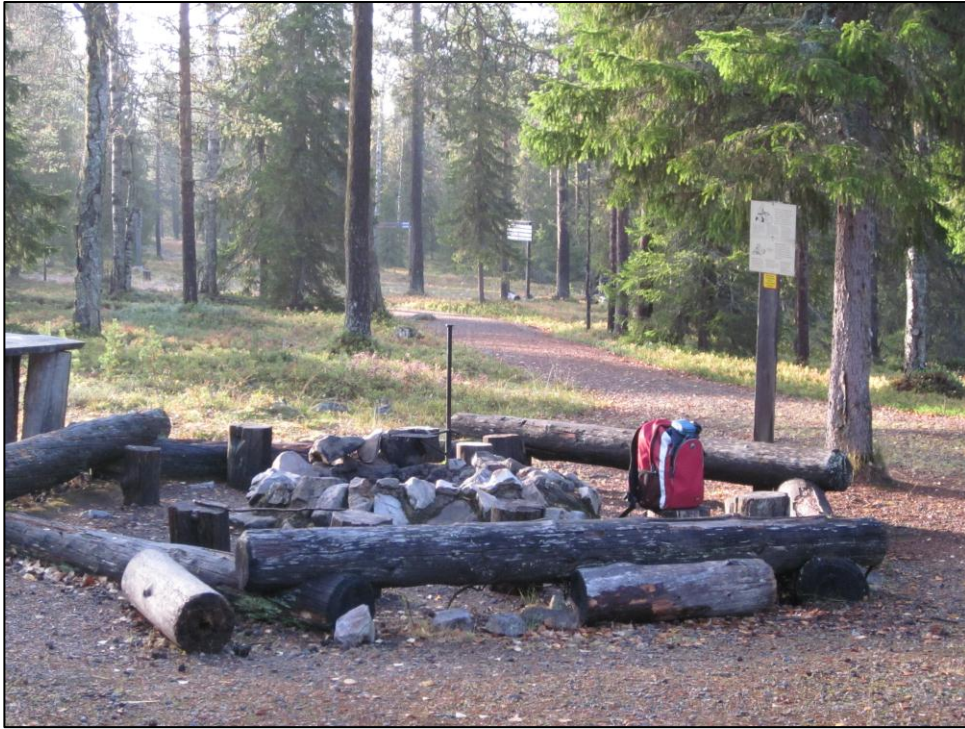
Kuvio 42. Tulentekopaikka

Sorareitin vasemmalla puolella oli tulentekopaikka (kuvio 42). Tulentekopaikan ääreen vievän kulkuväylän vapaa leveys oli yli kolme metriä. Tulentekopaikan lähelle pääsy oli mahdotonta, sillä kiinteät, nuotion ympärille rakennetut istuimet rajoittivat kulkua. Istuinpenkit olivat eri tasossa. Siirrettäviäkin istuimia löytyi. Istuimien korkeudet olivat 360–410 millimetriä. Kiinteiden, tulentekopaikkaa kiertävien penkkien korkeudet olivat 300–460 millimetriä. Nuotiopaikan alusmateriaalina oli maa-alusta. Nuotiopaikan maa-alustassa oli kompastumisvaaran aiheuttavia kiviä. Nuotiopaikan sammutusveden sai kaivolta, jonne matkaa oli yli kymmenen metriä. Tulentekopaikan vieressä oli nili- ja hirsiaitat. Niiden lähempi tarkastelu oli mahdotonta pyörätuolin kanssa, mutta niiden ihailu onnistui kauempaakin.

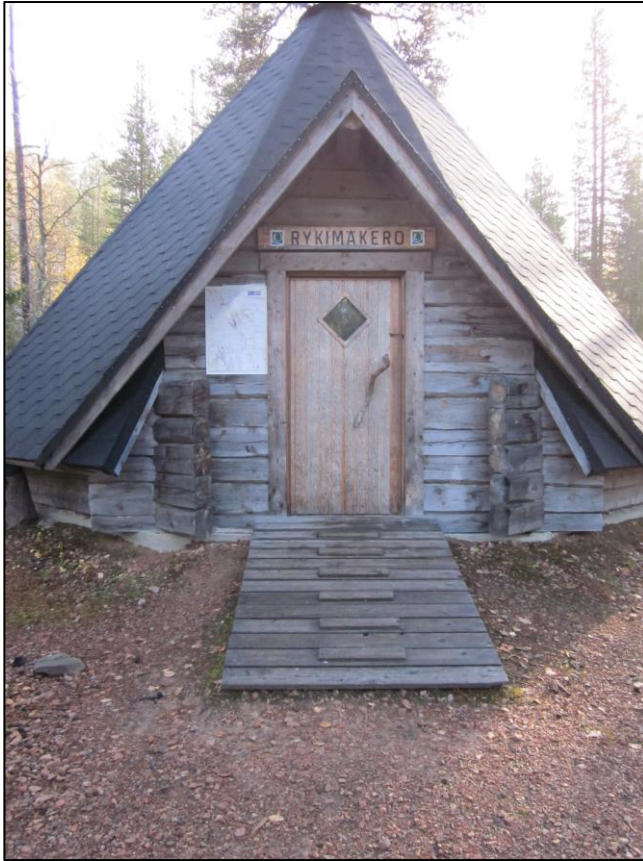
Kuvio 43. Rykimäkeron kota

Rykimäkeron kodan (kuvio 43) sisäänkäynti oli helppo havaita ja se oli merkitty opasteella oven yläpuolelle. Opasteen korkeus maasta oli yli kaksi metriä ja se oli yhdenmukainen ulkoasultaan muiden kansallispuiston opasteiden kanssa. Nimen lisäksi opasteessa oli metsähallituksen logot. Sisäänkäynnin yhteydessä ei ollut äänimajakkaa (esimerkiksi tuulikelloa). Sisäänkäynnin yhteydessä oli myös reittikartta. Kodan sisäpuolella oli kynnyks, jonka mitat olivat 600 millimetriä x 900 millimetriä (kuvio 44).

Rykimäkeron kodan ovi oli helppo havaita. Ovityyppi oli kääntöovi ja se aukesi sisälle päin. Oven avautuvan reunan puolella oli riittävästi tilaa. Oven vedin oli metrin korkeudella maasta ja sen materiaali oli puu. Puu saattaa olla kastuessaan liukas. Ovi ei ollut aukaistavissa yhdellä kädellä, sillä ovesa oli salpa. Oven avaamiseen ei tarvittu voimaa. Ovea ei ollut mahdollista kiinnittää auki asentoon, mutta se pysyi auki itsestään. Ovi ei auennut esteeksi kulkuväylälle. Oven leveys oli 800 millimetriä. Kodan sisällä (kuvio 45) oli vapaita tilaa useita metrejä.

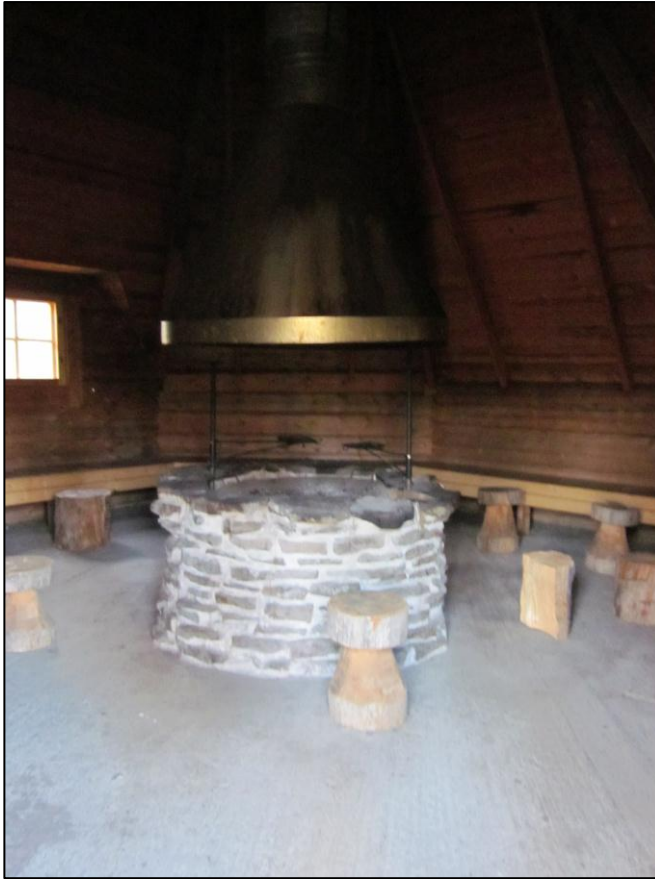
Kuvio 45. Kodan sisäpuolelta

Kodan sisätilan lattiamateriaali oli betoni (kuvio 45). Lattiapinnalla oli kompastumisvaaran aiheuttavia puujätteitä. Kodassa oli vapaata liikkumistilaa riittävästi pyörätuolille. Kodassa oli runsaasti istuimia. Kiinteät istuimet kiersivät kodan seiniä ja ne olivat korkeudeltaan 470 millimetriä. Leveydeltään ne olivat tavallista penkkiä leveämmät (550 millimetriä), jotta niissä olisi mahdollista myös maata. Siirrettävien istuinten korkeudet olivat 360–470 millimetriä.

Kodassa oli myös puinen pöytä ovelta katsottuna vasemmalla. Pöydän korkeus oli 750 millimetriä. Pöydän alla oli vapaata jalkatilaa, jonka korkeus oli 690 millimetriä, leveys noin kolme metriä ja syvyys 300 millimetriä. Liikkumista kodassa rajoitti kodan keskellä oleva tulisija, sekä puuteline. Valaistus oli toteutettu luonnonvalolla sekä tulisijan avulla. Puita oli valmiiksi tarjolla sekä sytykkeeksi tarkoitettuja ”syttöpuita”. Niitä löytyi tulisijan vierestä sekä ovesta katsottuna oikealla olevalta puutelineeltä. Kodan siivoamisen helpottamiseksi löytyi puinen varsiharja.

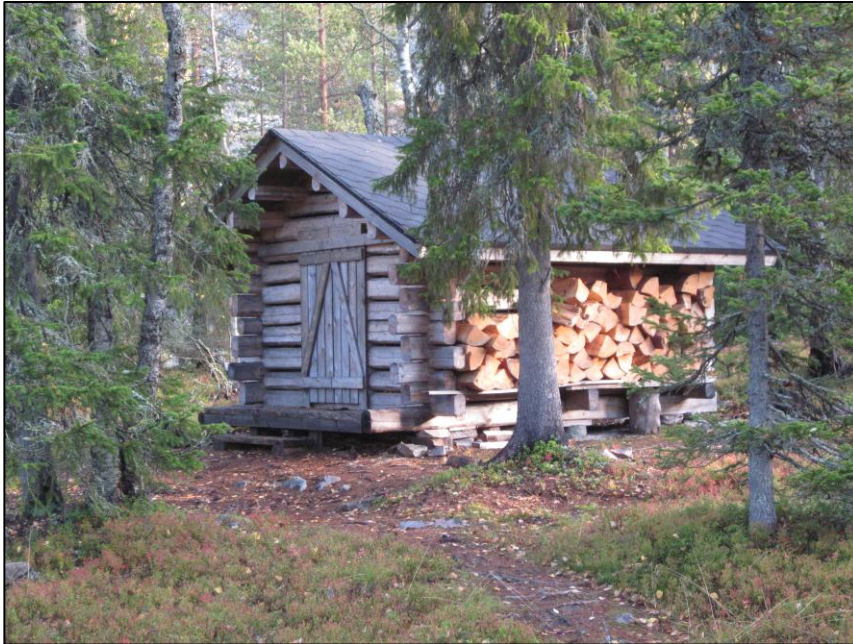
Kuvio 46. Polttopuuvarasto

Puuvarasto (kuvio 46) oli kodan ulkopuolella kodasta katsottuna oikealla puolella. Kartoitushetkellä puuvaraston ovi oli laitettu kiinni niin, että sitä ei voinut saada auki. Kulkuväylä polttopuuvarastolle oli melkein umpeutunut ja sen vapaa leveys kapeimmalta kohdalta oli 550 millimetriä.

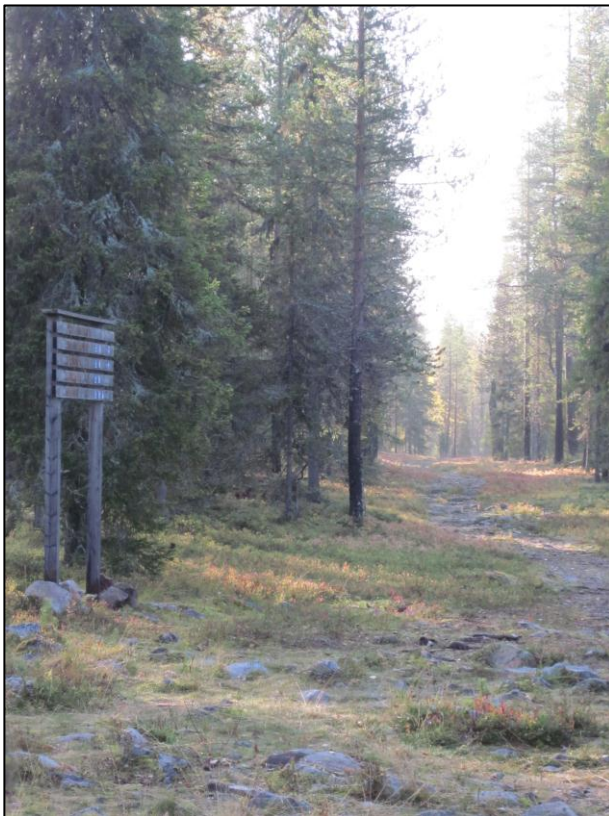
Kuvio 47. Opasteet Rykimäkerolla

Kodan ulkopuolella oli opasteviitat (kuvio 47) Rykimäkurun rengasreitille sekä takaisin lähtöpisteeseen. Opasteviitat olivat ulkoasultaan yhteneviä kansallispuiston muiden opasteiden kanssa. Opasteviittojen lähelle pääsyä rajoitti kuitenkin maaston epätasaisuus.

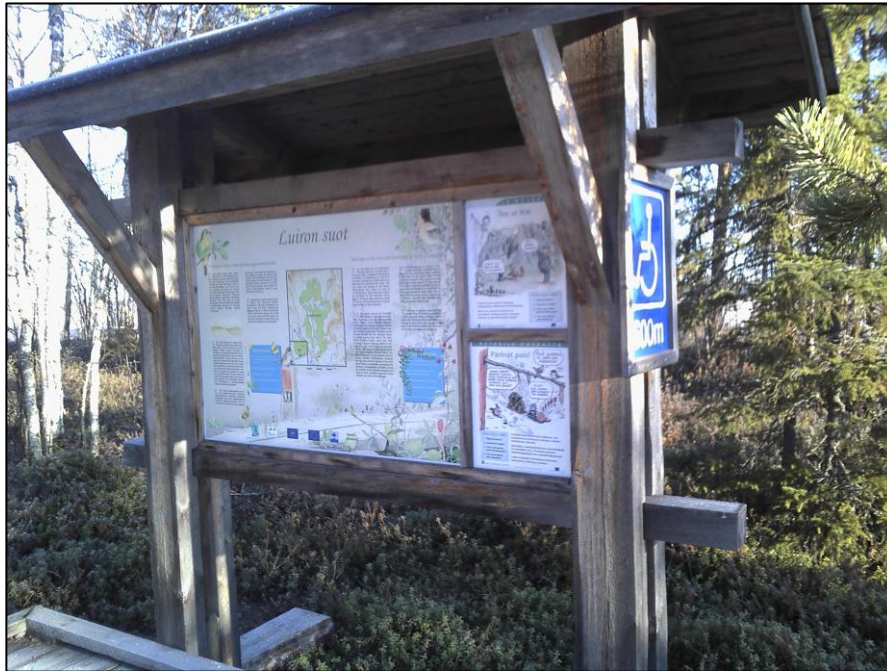
Kuvio 50. Sokanaapan tietotaulu

keus oli 1860 millimetriä. Tietotaulu oli helposti havaittavissa. Alueen kartta oli selkeä ja siihen oli merkitty ”Olet tässä” – kohta.
