SELEENIN RAJAPITOISUUDEN MÄÄRITTÄMINEN  
NIKKELIELEKTROLYYSISSÄ

Kemiantekniikan koulutusohjelma  
Kemiantekniikan suuntautumisvaihtoehto  
2012

Mäkynen, Sanna  
Satakunnan ammattikorkeakoulu  
Kemiantekniikan koulutusohjelma  
Huhtikuu 2012  
Valvoja: Vanha-aho, Tuula (FL)  
Ohjaaja: Luoma, Rauno (TkT)  
Sivumäärä: 60

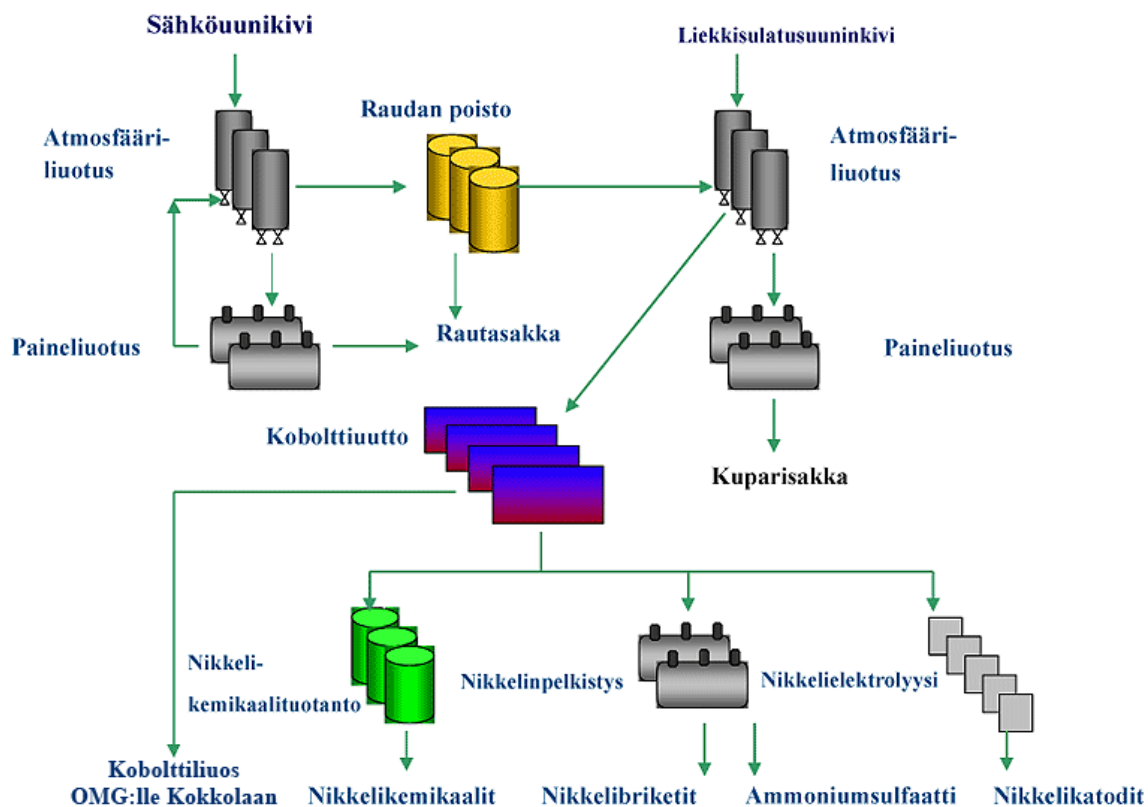
Kuva 1. OMG Harjavalta Nickel Oy:n tuotantokaavio.

Kuvassa 1 on esitetty yrityksen tuotantokaavio, josta selviää raaka-aineen kulku tehtaalla.

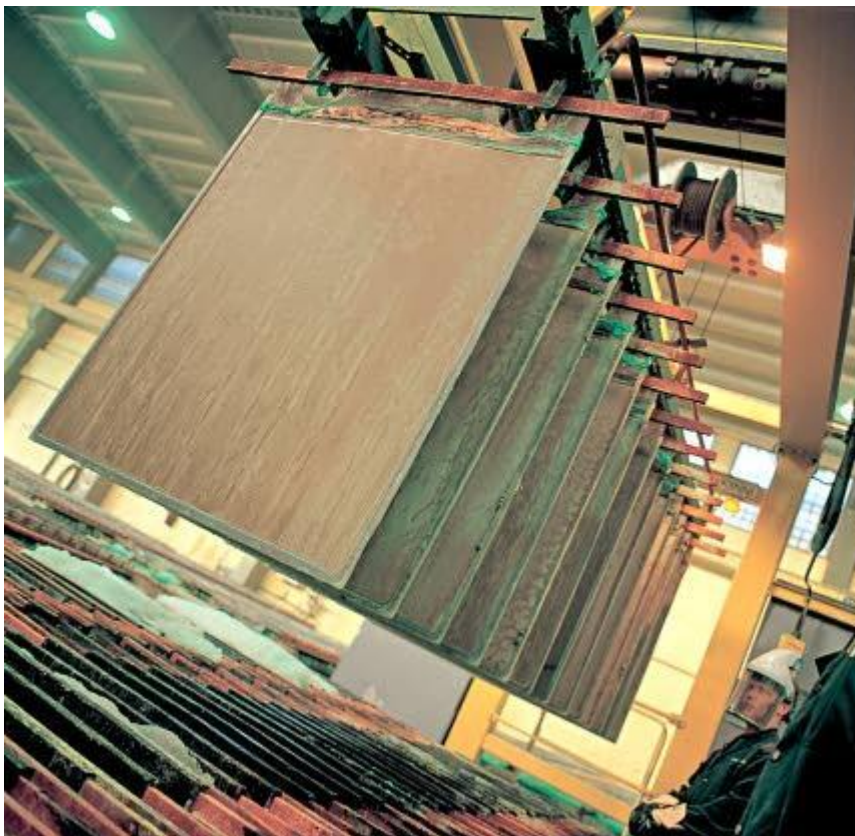
Kuva 3. Titaanilevyn päälle kasvatettuja nikkelsiemenlevyjä nostetaan emälevyaltaasta.

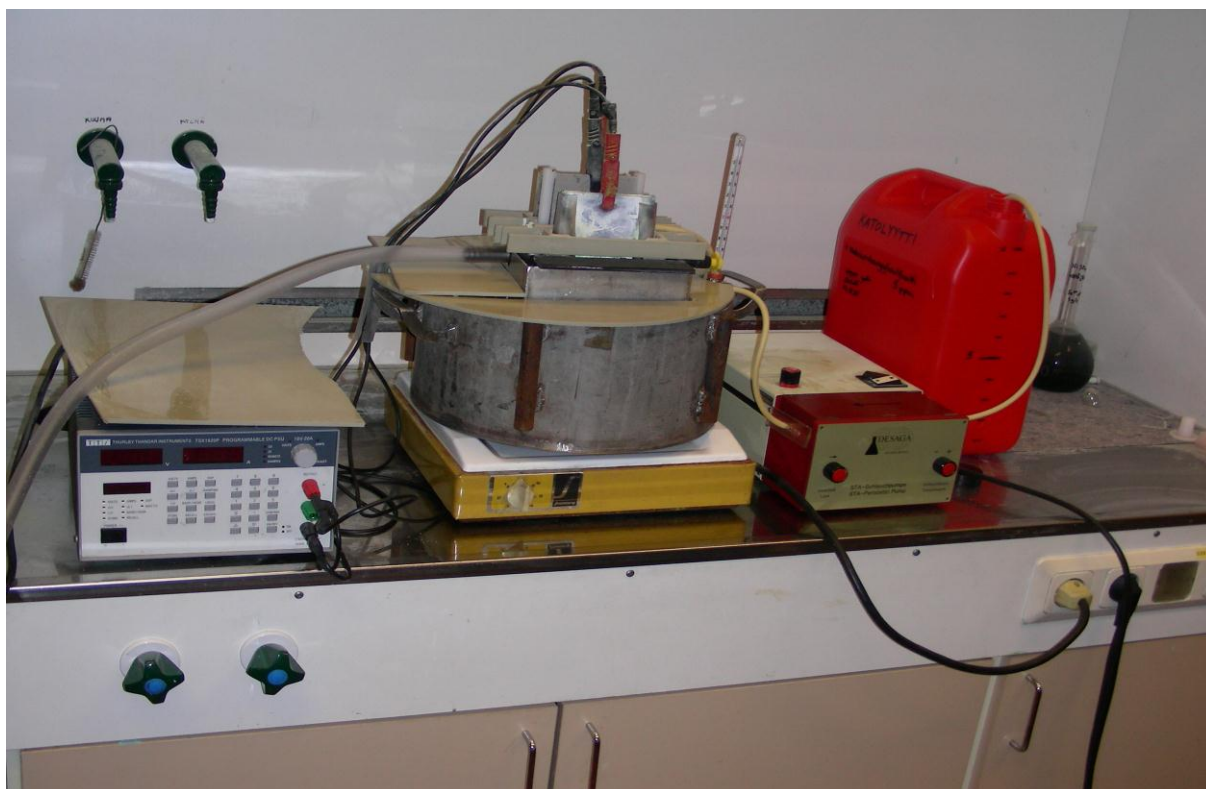
Kuva 7. Koko pienoiselektrolyysilaitteisto.

Perustoimintaperiaatteiltaan tämä elektrolyysikenno vastasi täysin tuotannon altaita, joten tulokset ovat vertailukelpoisia tuotantoon.

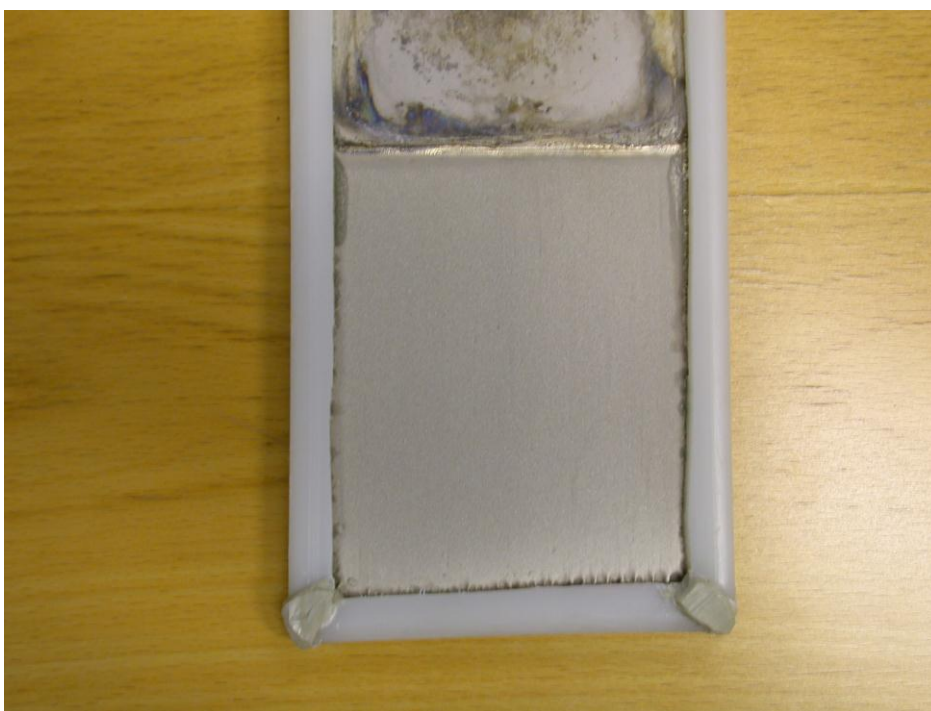
Kuva 8. Nikkelilevy koe nro 9.

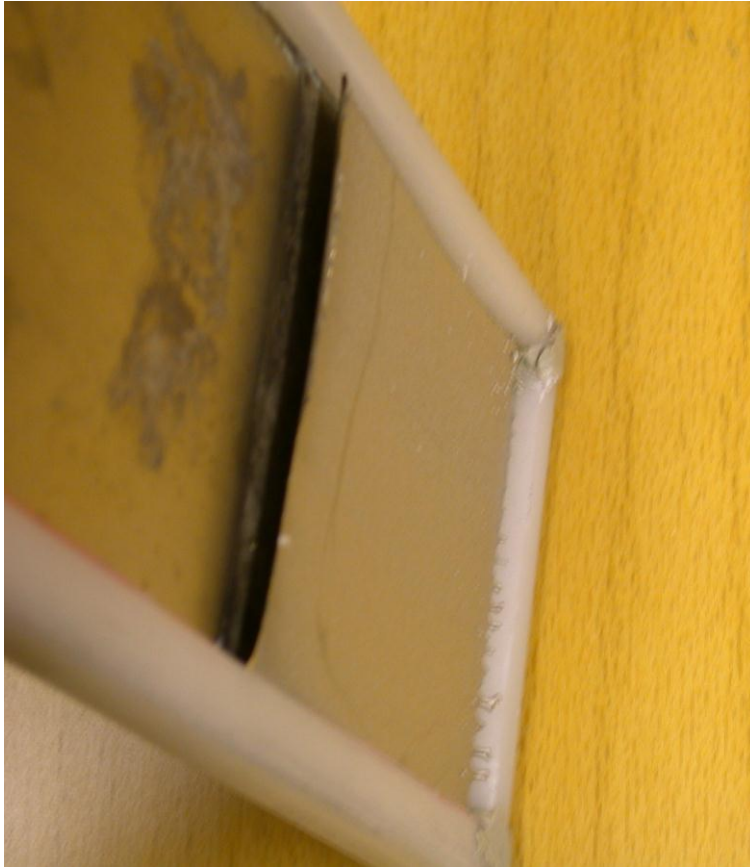
Kuva 9. Nikkelilevyn irtoaminen titaanilevyn pinnalta.

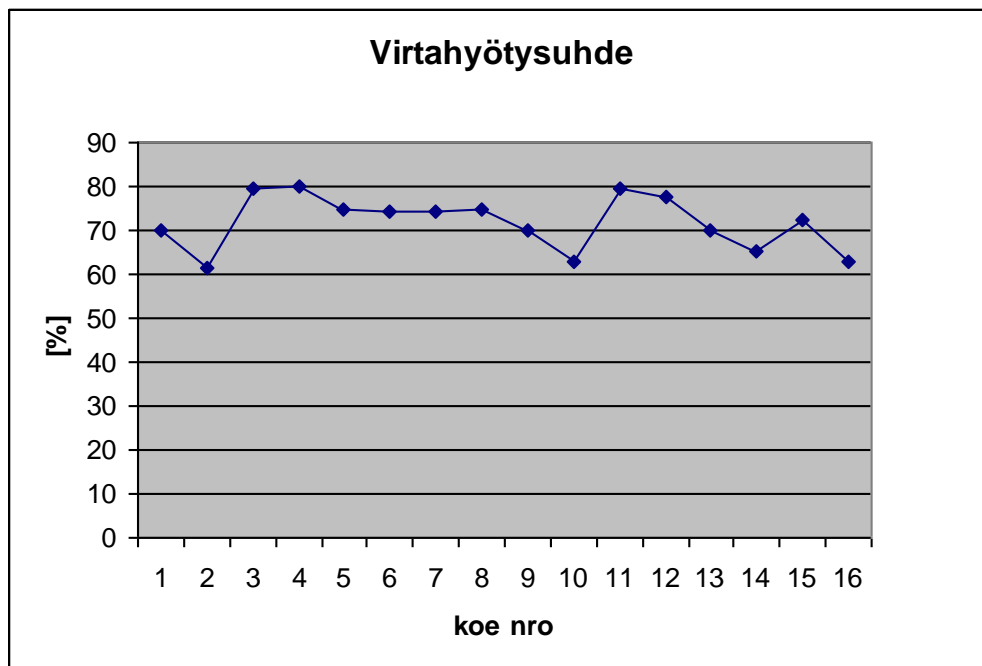
Kuva 11. Eri kokeiden virtahyötysuhteet.

Virtahyötysuhde vaihteli kovasti, sillä kaikkien levyjen mukaan laskettuna vaihteluväli oli 61,6 – 79,8 %. Toki on huomioitava, että tässä matalimmat virtahyötysuhteet ovat epäonnistuneista kokeista peräisin. Keskiarvollisesti voidaan kuitenkin havainnoida, että kuuden arvoista seleeniä prosessiin lisättäessä virtahyötysuhde on parempi kuin neljän arvoisen seleenin lisäyksessä. Verrattuna pelkän puhtaan katolyytin pelkistämisen virtahyötysuhteeseen, voidaan kuitenkin selkeästi todeta, että seleenin lisäys vaikuttaa virtahyötysuhteeseen epäsuotuisasti.

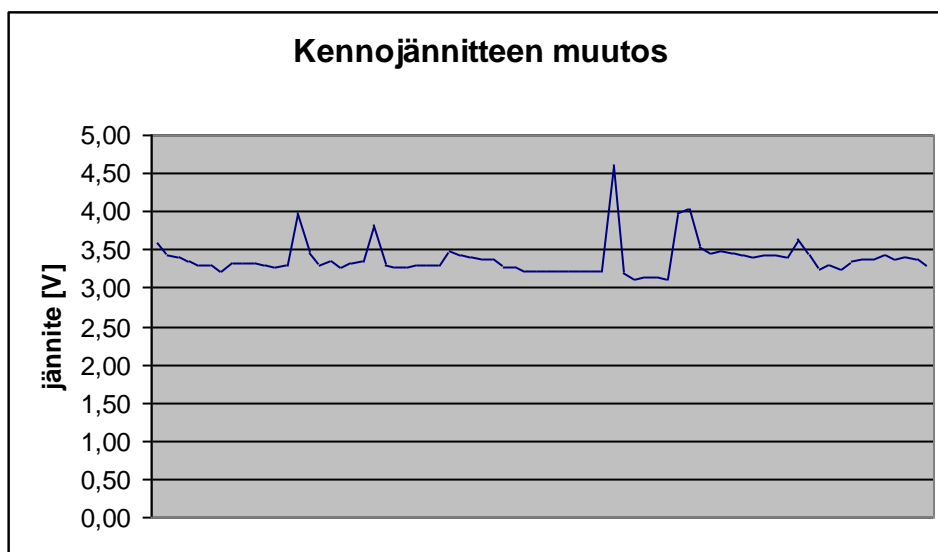
Kuva 12. Kennojännitteen muuttuminen kokeiden aikana.

Lisäksi kokeiden aikana mitattiin kennojännitettä, jonka muutos esitetty kuvassa 12.
