# **RAKENNUKSEN SÄHKÖVERKOSSA TAPAHTUVA TIEDONSIIRTO**

Teemu Pahkala  
Opinnäytetyö  
Kevät 2012  
Tietotekniikan koulutusohjelma  
Oulun seudun ammattikorkeakoulu

Opinnäytetyön nimi: Rakennuksen sähköverkossa tapahtuva tiedonsiirto

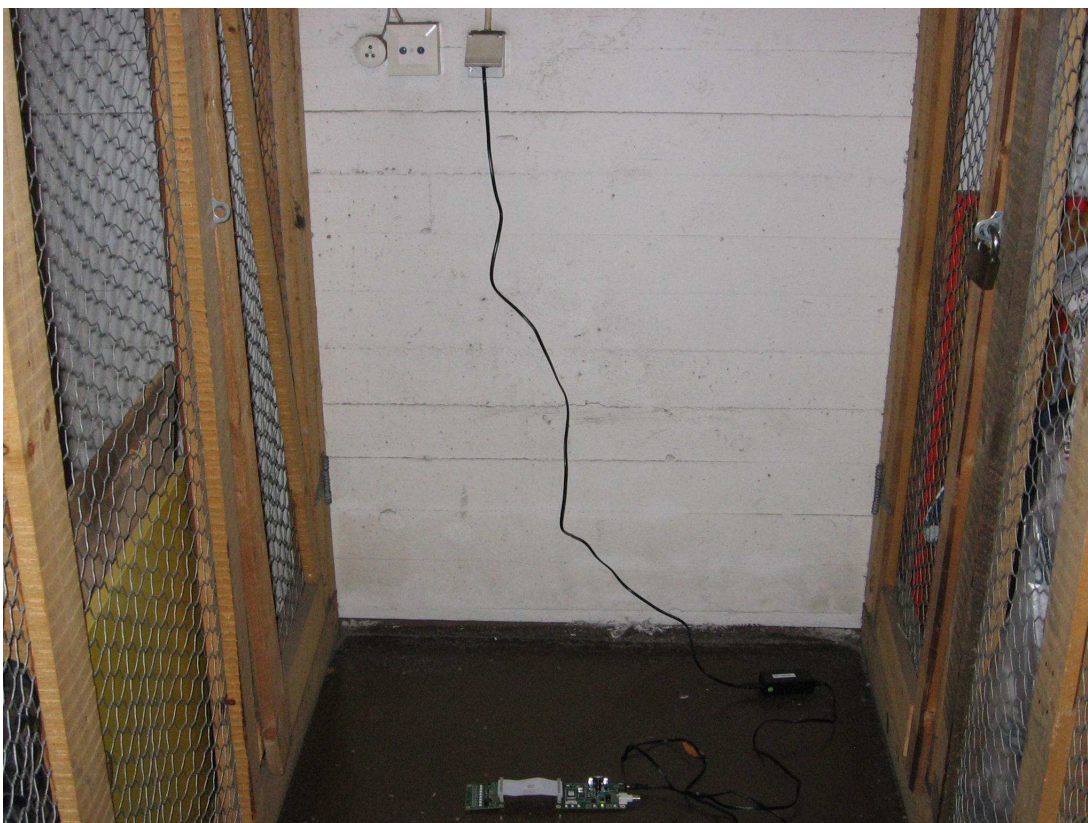
Kuvassa 10 on A-rapun kellarista. Tätä testauspistettä kutsutaan testauspisteeksi 1.

KUVA 10. Kellarin testauspiste

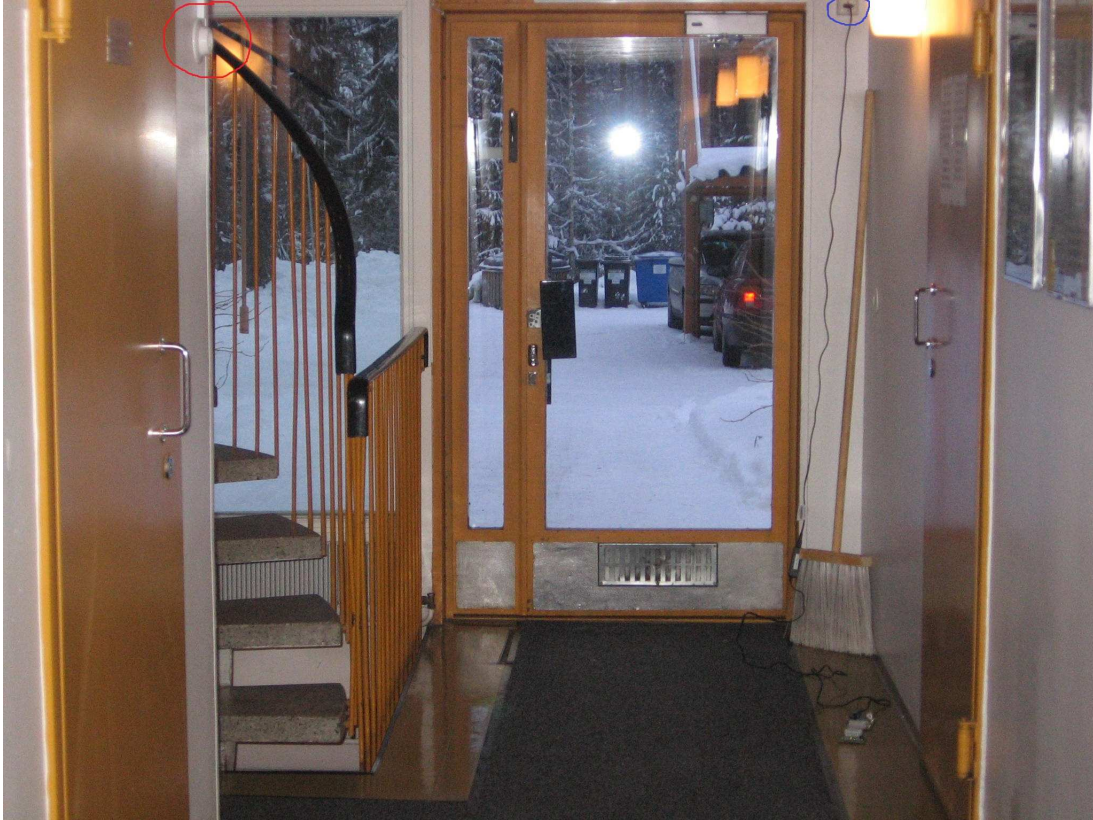
Kuvassa 11 on A-rapun käytävän testauspiste 2. Mittauksissa käytettiin kahta kuvassa näkyvää pistorasiaa, jotka on merkitty punaisella ja sinisellä. Olkoon punaisella merkitty pistorasia 1 ja sinisellä merkitty pistorasia 2.

*KUVA 11. A-rapun käytävän testauspaikat*

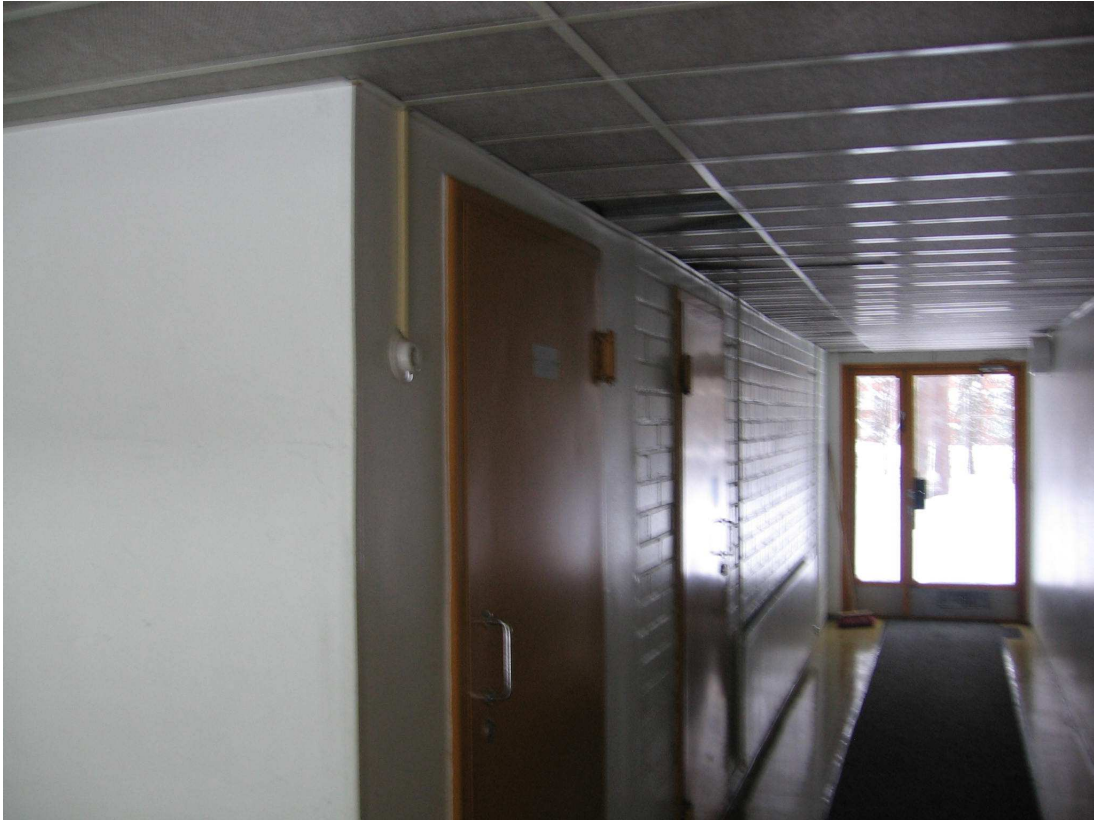
Kuvassa 12 on B-rapun käytävän testauspiste 3. Testeissä käytettiin kuvassa näkyvää pistorasiaa.

*KUVA 12. B-rapun käytävän testauspiste*

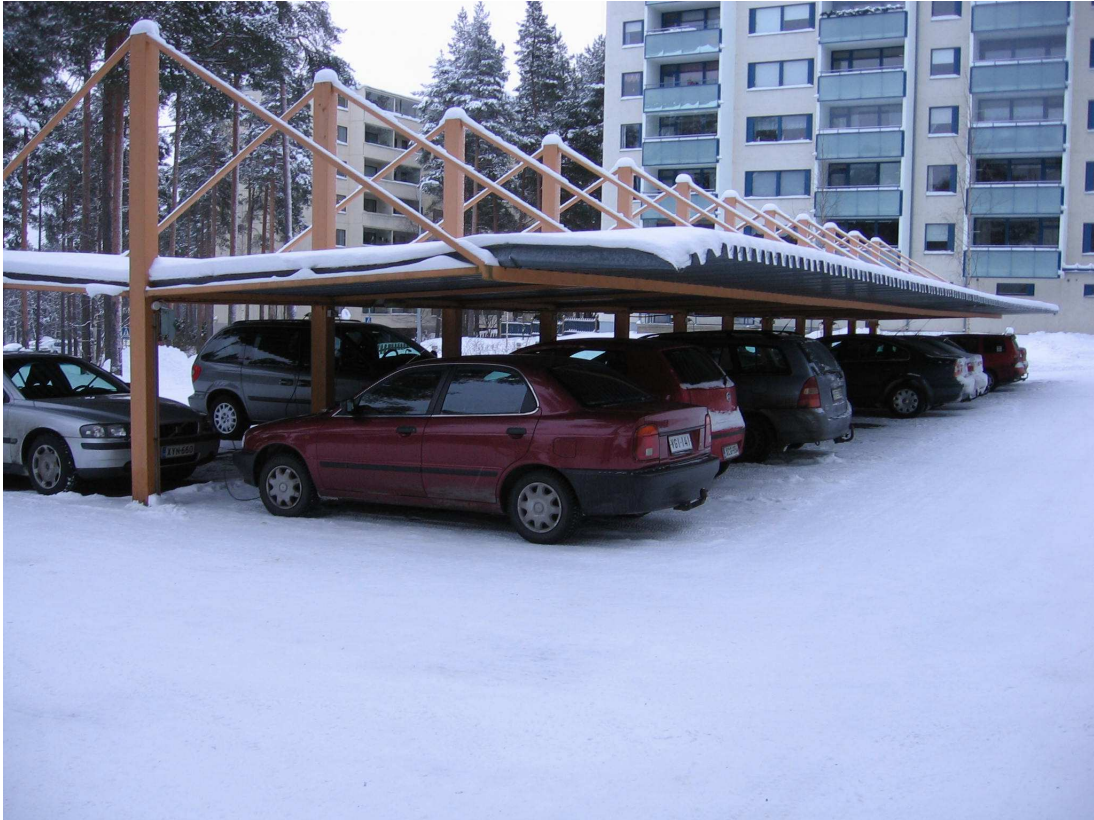
Kuvassa 13 ovat rakennuksen lämmitetyt autopaikat. Testauspiste 4 käsittää nämä autopaikat. Testejä tehtiin useammasta eri lämmityspaikasta. Tämän päädyn ensimmäinen lämmityspaikka on tolppa/lämmityspaikka 1, siitä seuraava on tolppa/lämmityspaikka 2 ja niin edelleen aina toisessa päässä olevaan viimeiseen lämmityspaikkaan joka on tolppa/lämmityspaikka 6. Autokatoksen puoli, joka näkyy kuvassa, on talonpuoli.

*KUVA 13. Autopaikkojen testauspisteet*

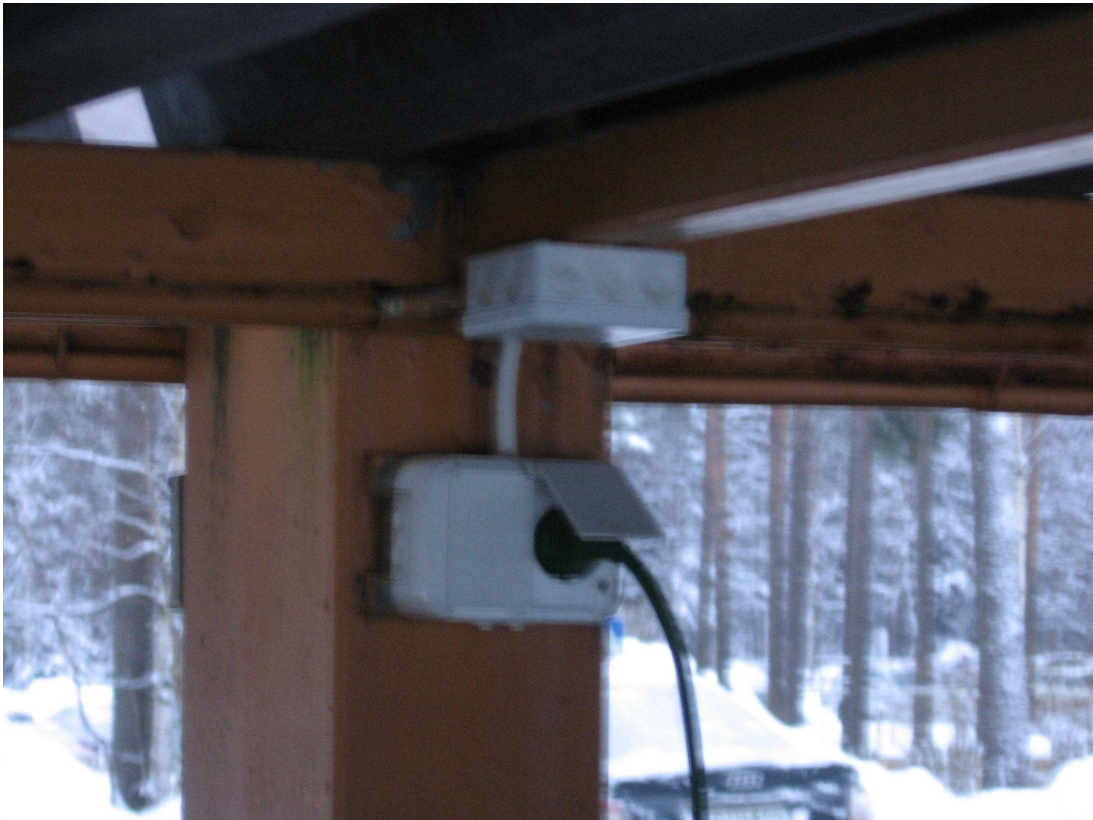
KUVA 15. Lämmityspaikka 3

Katoksen alussa on sulakerasia, jossa on erilliset sulakkeet katoksen eri puolille. Talon puoleisilla lämmityspaikoilla 1 ja 2 vaimennukset ovat pienemmät kuin missään muussa testauspisteessä. Talon vastaisella puolella lämmityspaikassa 2 on paljon suuremmat vaimennukset ja pakettivirheitä esiintyy (taulukko 4). Talon puolella on kolmanteen lämmityspaikkaan vaihdettu uusi pistorasia ja johtoliitos (kuva 15). Ilmeisesti tämä pistorasia ja johtoliitos heikentävät signaalia huomattavasti. Tähän pistorasiaan signaalin vaimennus kasvoi huomattavasti ja pakettivirheitä alkoi esiintyä. Talon puolella NodeUtil-ohjelmalla ei saatu yhteyttä lämmityspaikan 3 jälkeisiin lämmityspistorasioihin.
