Kone- ja tuotantotekniikka | Tuotantotekniikka

2021

**TURUN TELAKAN K4800-
PUKKINOSTURIN ALAVAUNUN
TELIEN VAIHTOTYÖN
VALMISTELU, VALVONTA JA
DOKUMENTOINTI**

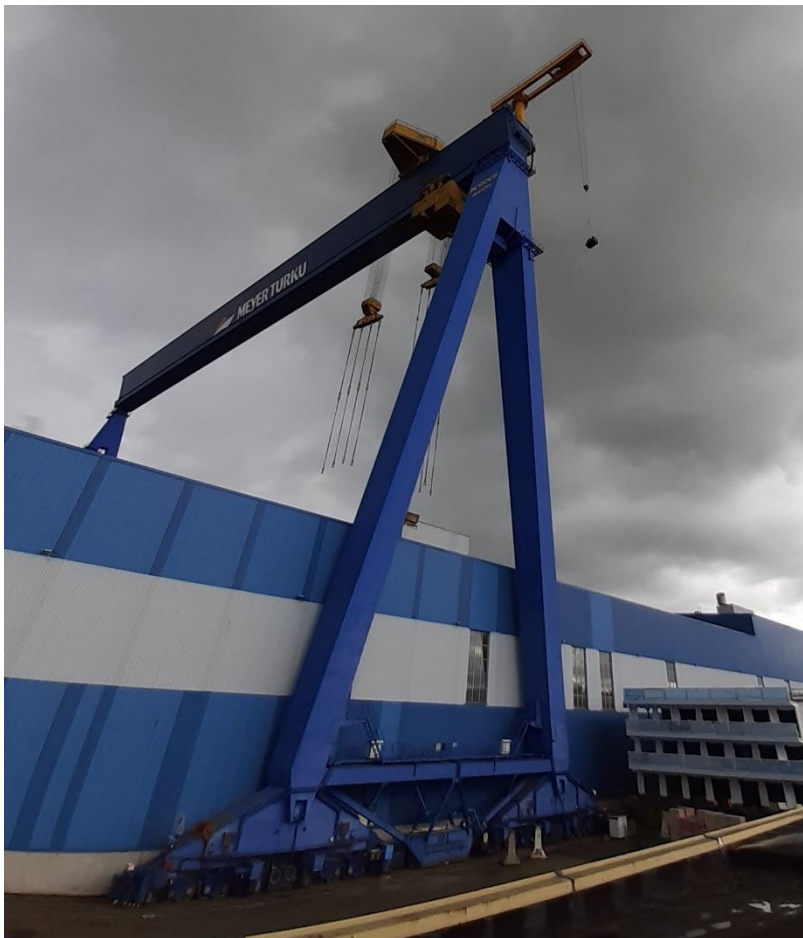
Kuva 2. Pukkinosturi.

Pukkinosturi on rakennettu telakalle 1976 (kuva 2). Nosturi koostuu pääkannatinpalkista ja kahdesta jalasta. Nosturi liikkuu jaloissa olevien telistöjen avulla. Telistöjä on yhdessä jalassa 16 kpl ja jokaisessa telissä on 2 pyörää. Pääkannatinpalkissa on kaksi nostovau-
nua: ylä- ja alavaunu. Ylävaunussa on kaksi 240 t nostokoukkuja ja alavaunussa yksi 240 t nostokoukku. Nosturin rakenne on kuitenkin suunniteltu ainoastaan 600 t kuormalle.

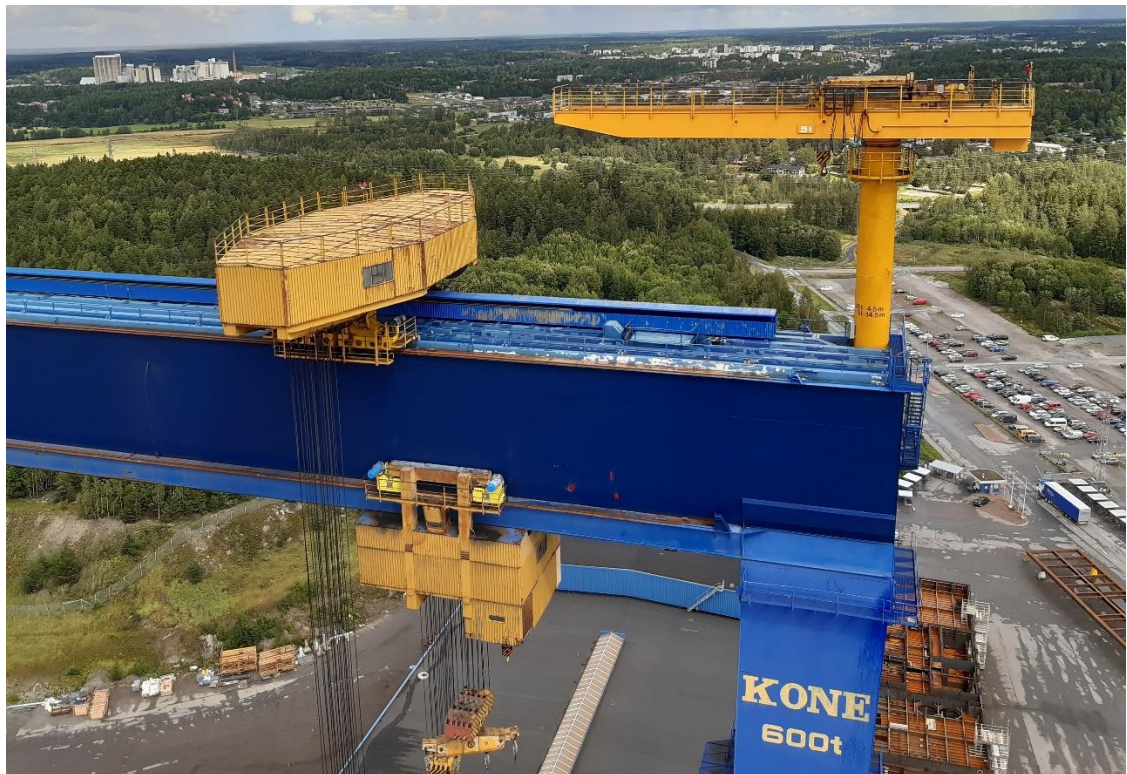
Kuva 3. Huoltonosturi.

Huoltonosturi on pukkinosturin päällä sijaitseva keltainen nosturi (kuva 3). Huoltonosturilla on mahdollista nostaa pukkinosturin pääkannattimen päälle ja sisälle ja tarvittaessa jopa alavaunuun sisälle raskaampiakin taakkoja ja kappaleita, joita ei muuten saisi koksansa tai painonsa puolesta vietyä ylös.

Huoltonosturia ajetaan erillisellä ohjaimella, joka sijaitsee pääkannattimen päällä. Huoltonosturi pyörii akselinsa ympäri ja sen ulottuma on 14.5 m ja nostokapasiteetti on 25 t.

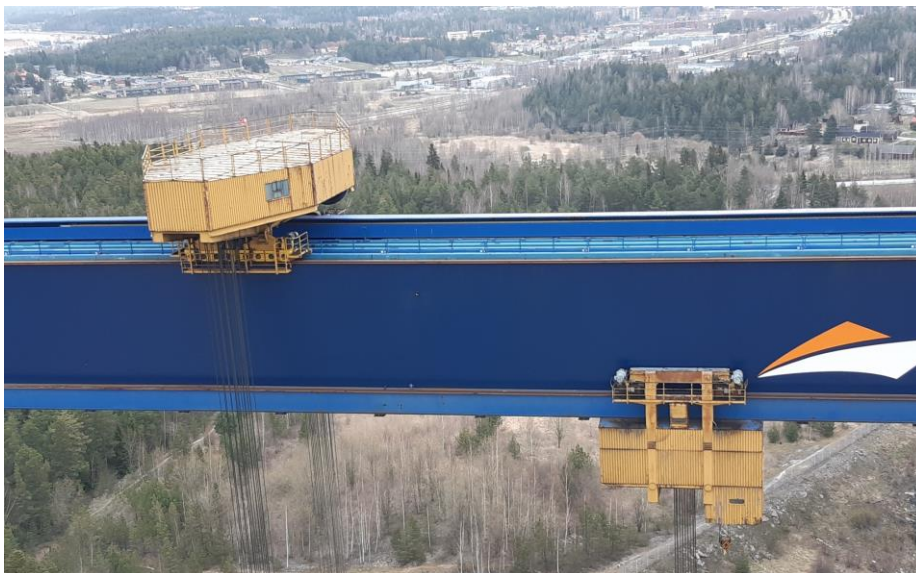
Kuva 4. K4800-Pukkinosturin ylä- ja alavaunu.

Nosturin alavaunulla tarkoitetaan pääkannattimen alapuolella olevaa keltaista vaunua (kuva 4). Vaunussa sijaitsee vaijerikela, apukoneisto, mikä on nostokyvyltään 50 t, päänostokoneisto, nopeudenvaihtolaatikko ja nostovaihteisto. Alavaunun lisäksi nosturissa on ylävaunu, jossa on 2 kappaletta 240 t nostokoukkuja eli ylävaunun nostokapasiteetti 480 t. Alavaunussa on yksi 240 t nostokoukku ja pääkoukun lisäksi alavaunussa on apukoukku, jonka nostokyky on 25 t. Yhteensä pukkinosturin nostokyky kuitenkin rajoitettu 600 t.

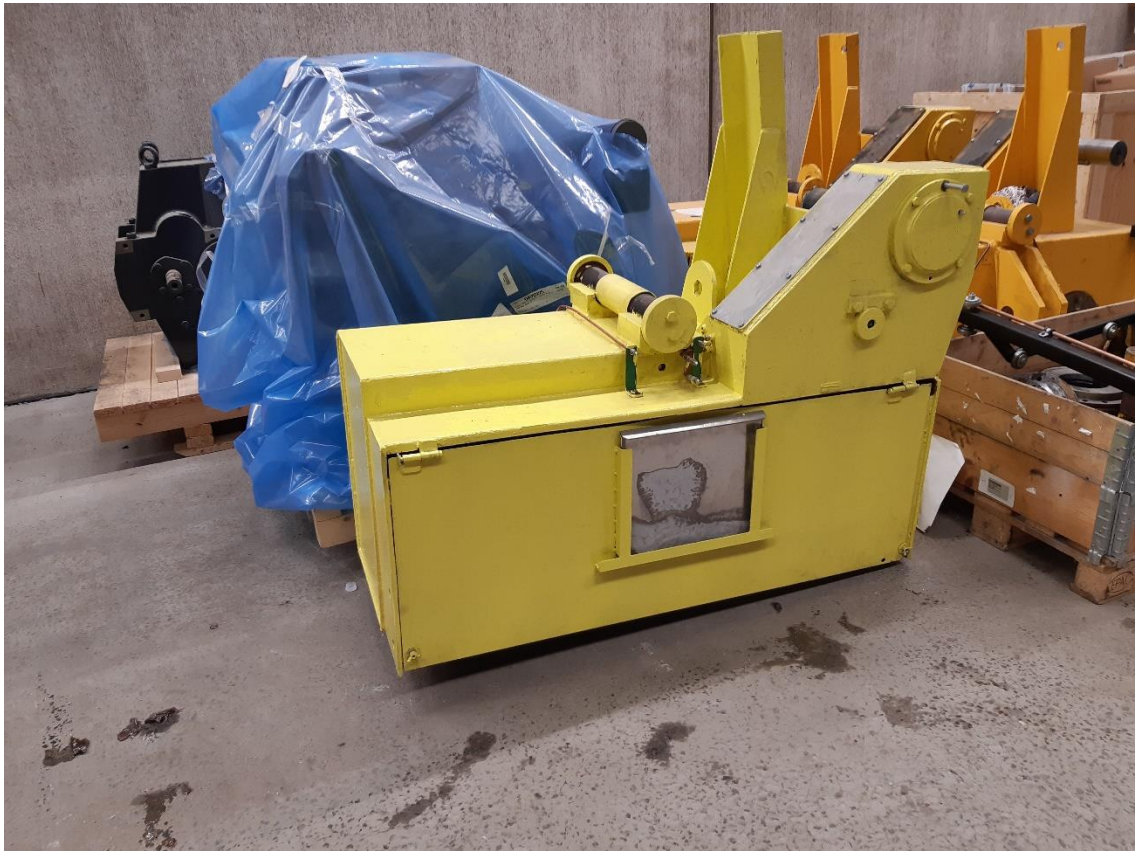
Kuva 5. Alavaunun teli ilman koneistoa.

Alavaunun telien tehtävä on kuljettaa vaunua pääkannattimen kiskoja pitkin. Telejä on kaksi molemmin puolin pääkannattajaa, ja jokainen niistä on vetävä. Telin paino on noin 2.4 t ja koneiston kanssa 3.2 t.

Telin sijaintia mittaa kolme anturia, jotka sijaitsevat palkin molemmissa päissä ja keskellä kannatinta. Anturit valvovat vaunun sijaintia ja kalibroivat itsensä aina ohi ajettaessa.

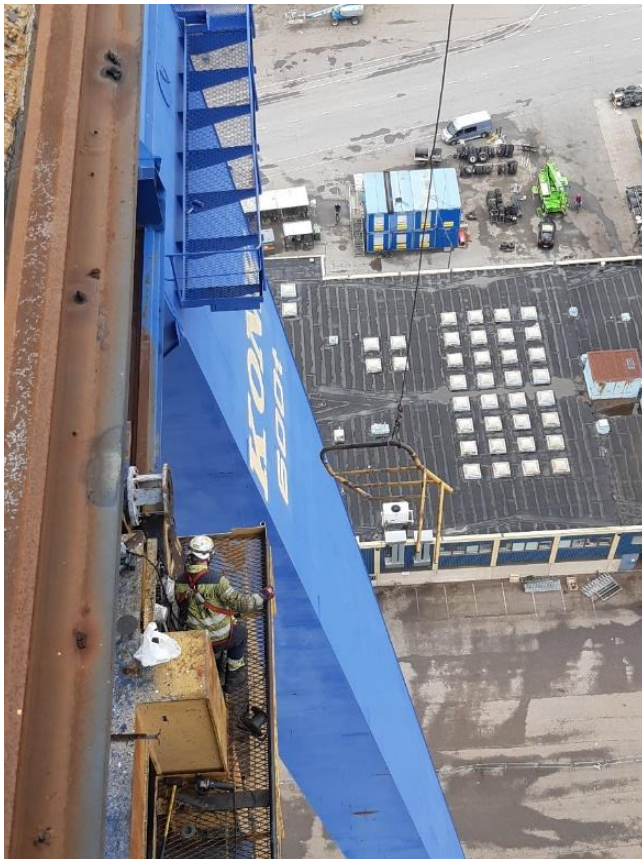
Kuva 8. Kaiteen poisto.

Alavaunusta poistettiin kaiteita (kuva 8) ennen telin irrotusta, joten alavaunussa työskennellessä valjaiden käyttö on ehdotonta. Tätä varten alavaunuun hitsattiin muutamia kiinnityspisteitä. Telin suuri paino aiheuttaa myös mahdollisuuden vaaratilanteelle poistaja asennusvaiheessa, jos roikkuva teli pääsee heilahtamaan hallitsemattomasti, ja asentaja jää väliin. Tällaisen tilanteen estämiseksi tehtiin työturvallisuussuunnitelma, jossa käytiin asennusryhmän kanssa läpi kaikki skenaariot mahdollisten vaaratilanteiden osalta.

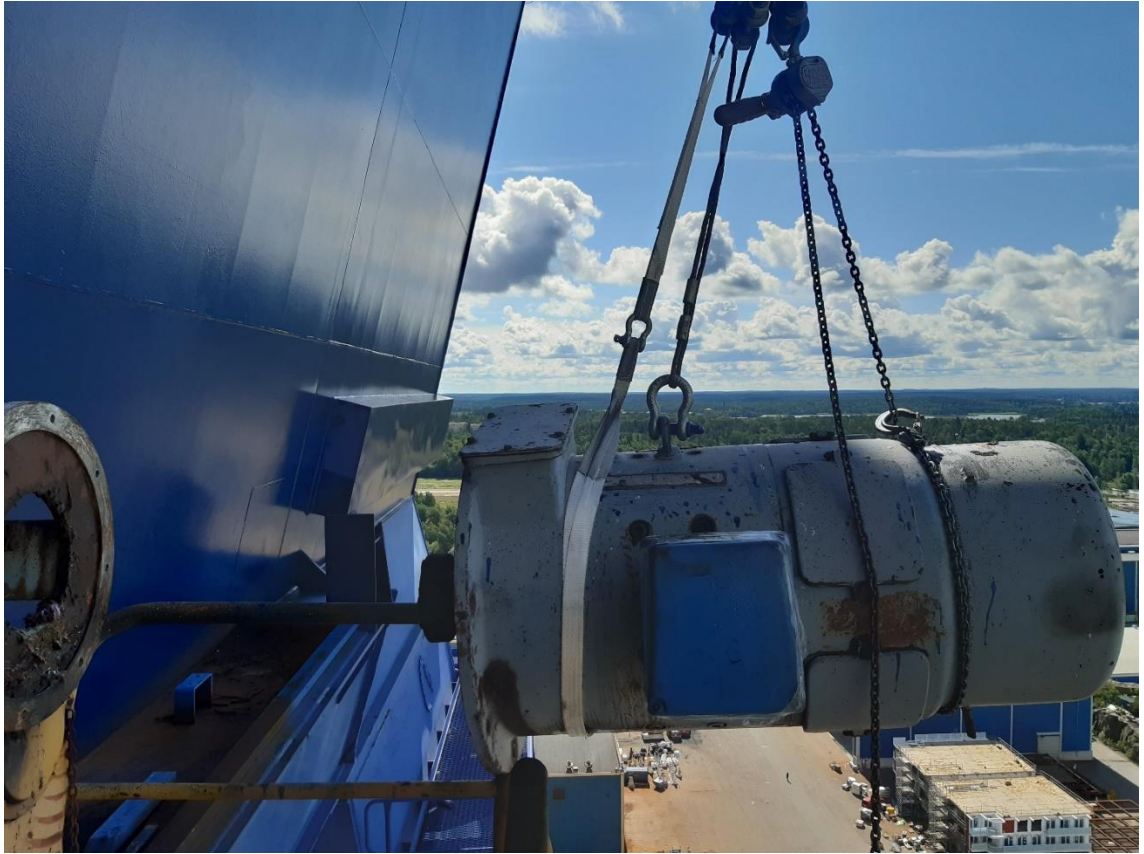
Kuva 9. Sähkömoottorin irrotus.

Telin irrotustyö aloitettiin kytkemällä moottori pois sähköverkosta, ja tämän jälkeen irrotettiin moottori ja laskettiin maahan. Moottorin nostokorvaan kiinnitettiin huoltonosturi,

sekä huoltonosturin koukusta liinoja ja taljoja, joilla saatiin moottori pysymään suorassa (kuva 9). Tämän jälkeen voidaan huoltonosturilla laskea moottori suoraan maahan. Tämän jälkeen moottori huollettiin ja asennettiin takaisin vaihtoteliin.

Telin asennuksen jälkeen oli enää sähkömoottorin asennus paikalleen. Sähkömoottorien nosto ja asennus tapahtui samalla tyylillä kuin moottorin irrotus (kuva 9). Huoltonosturista vaijeriin roikkumaan moottori, ja taljoilla suoristettiin moottori roikkumaan vaakatasossa helpottamaan asennusta.

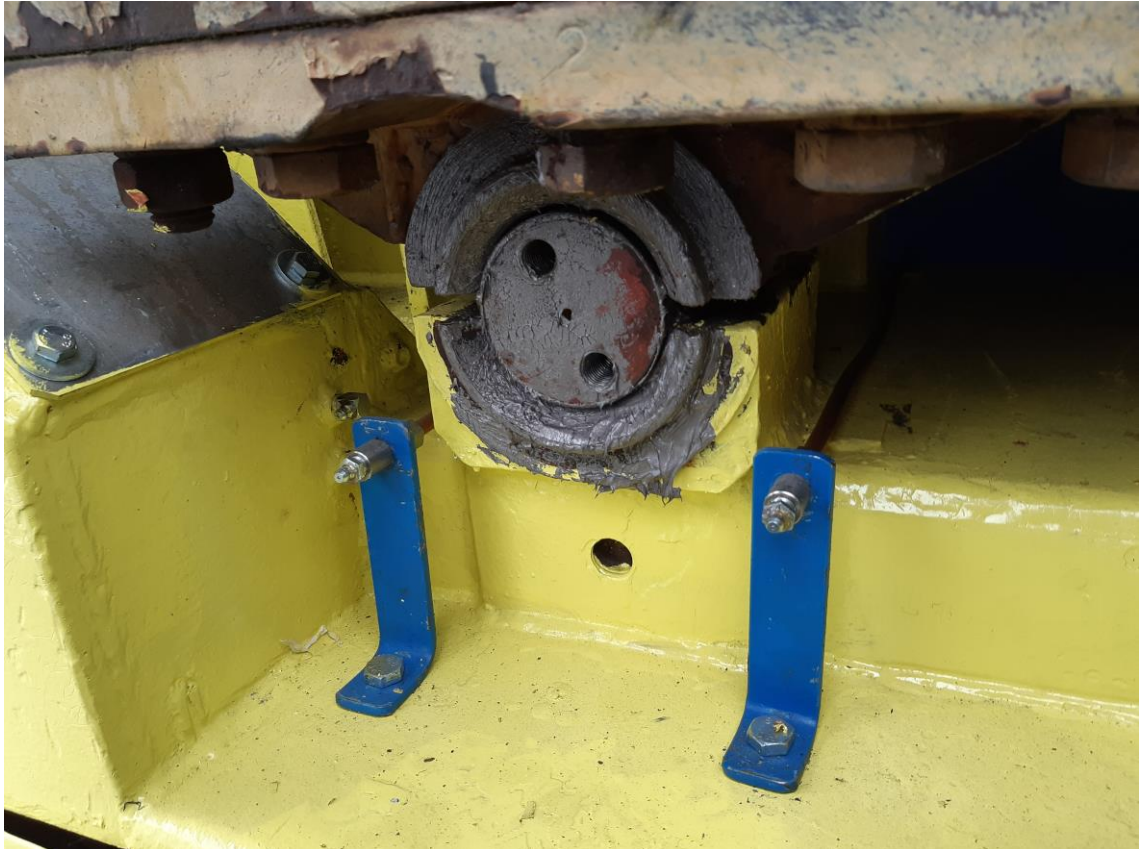
Kuva 10. Telin kiinnitys alavaunurakenteeseen.

Moottorin poiston jälkeen aloitettiin irrottaa teliä. Telin poisto aloitettiin taas kiinnittämällä huoltonosturi ja taljat teliin. Ensimmäisenä irrotettavaan teliin tuli huoltonosturin lisäksi kiinnittää kolmen tonnin talja ylävaunusta. Ylävaunusta roikkuva talja tarvittiin, koska huoltonosturin ulottuma oli niin rajoilla, että olisi aiheuttanut vinovetoa. Ensimmäisen telin kohdalla ylävaunusta roikkuneella taljalla hoidettiin nosto ja laskeminen, kun huoltonosturi oli kiskolta poistaessa vain varmistamassa. Huoltonosturin ja taljojen asentamisen jälkeen irrotettiin telinivelen päätylaipat akselistä (Kuva 10).

Kuvassa 14 teli oli saatu taljattua kiskon päälle. Tämän jälkeen teli taljattiin vaunun päätykannattajan alle, ja katsottiin, että telinivelen akseli (kuva 10) kohdistuu oikein. Telin ollessa oikeassa kohdassa laskettiin tunkkien varassa ollutta päätykannattajaa, ja telinivelen akselin päätylaipat asennettiin paikalleen.

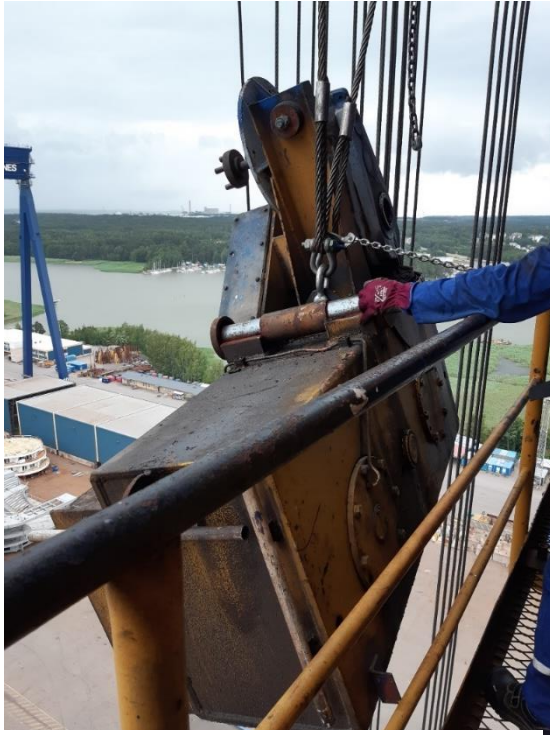
Kuva 11. Taljojen irrotus.

Tämän jälkeen tunkattiin vaunun päätykannattajaa ylös kahdella 200 t tunkilla. Vaunun päätykannattajan noustua tarpeeksi saadaan teliä liikuteltua kisko pitkin pois kannattimen alta. Telin liikuttamista varten teliin ja pääkannattimeen oli hitsattu nostokorvia. Kun teli oli saatu taljattua päätykannattajan alta pois, aloitettiin telin nostaminen. Ensimmäisen telin kohdalla nostaminen suoritettiin taljalla, toisen telin kohdalla nosto tapahtui huoltonosturilla, periaate oli kuitenkin molemmissa nostoissa sama. Radiopuhelimen avulla pyydettiin asentajaa pääkannattimen päältä joko nostamaan tai laskemaan, ja alavaunusta löysätettiin oikeita taljoja, jolloin saatiin ohjattua teli pois oikeaan suuntaan. Lopuksi teli roikkui alavaunun vierellä (kuva 11), jolloin irrotettiin taljat. Telin roikkuessa pelkästään huoltonosturista (kuva 12) saadaan teli laskettua suoraan huoltonosturilla maahan.

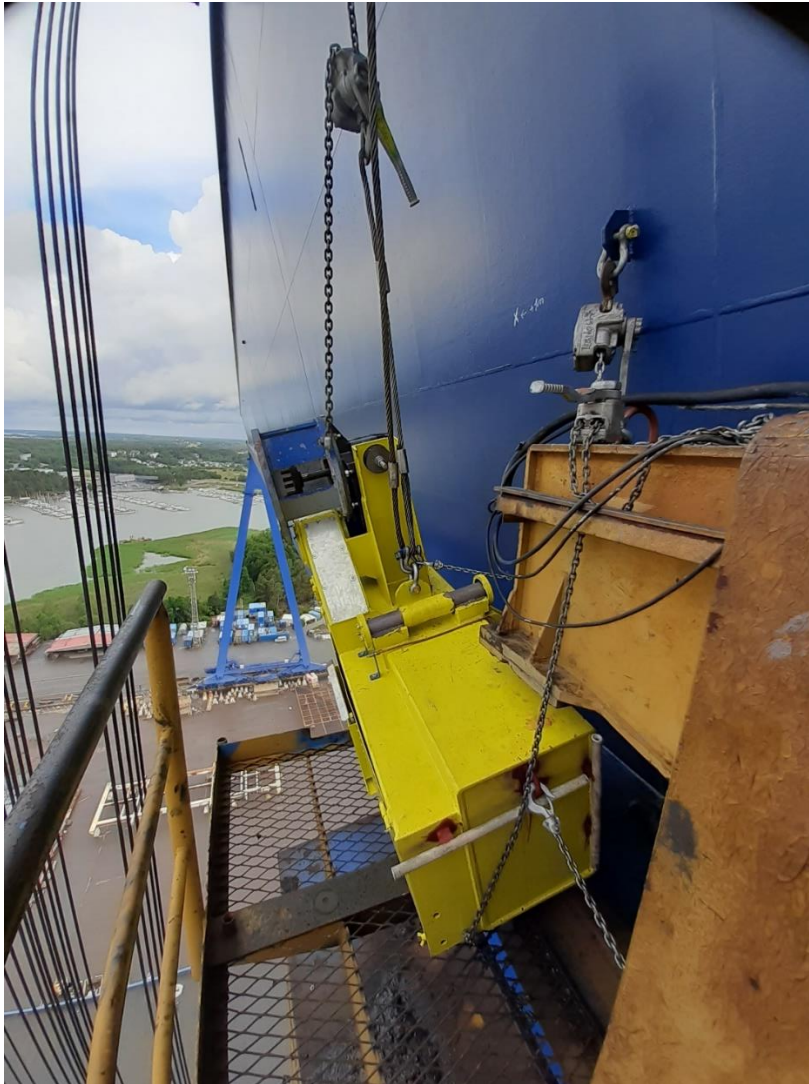
Kuva 13. Uuden telin asennus.

Uuden telin asennus aloitettiin, kun vanhasta telistä saatiin vaihdettavaan teliin vaadittavat osat. Kunnostetun telin asennus tapahtui nostamalla maasta huoltonosturilla teli huoltotason vierelle. Alavaunun huoltotasolta kiinnitettiin taljat teliin, joilla saatiin vedettyä teliä kohti kiskoa ja pidettyä teli suorassa.

Ensimmäisen telin asennusvaiheessa tehtiin myös muutamia huomioita, jotka helpottaisivat telin asentamista. Kuvassa 13 yksi taljojen koukuista on laitettu suoristamaan teliä telin pohjasta. Turvallisuuden ja työn sujuvuuden kannalta seuraavaan teliin hitsattiin alanurkkaan myös nostokorva.
