# **Jukajärveen (Joensuu, Kontiolahti) laskevan Kissapuron nykytila**

Vuosina 2016–2020 konstruoidut  
kunnostustekniset rakenteet ja niiden  
vaikutukset virtavesiekosysteemiin

Julkaisusarja Karelia-ammattikorkeakoulun julkaisuja C: Raportteja, 74

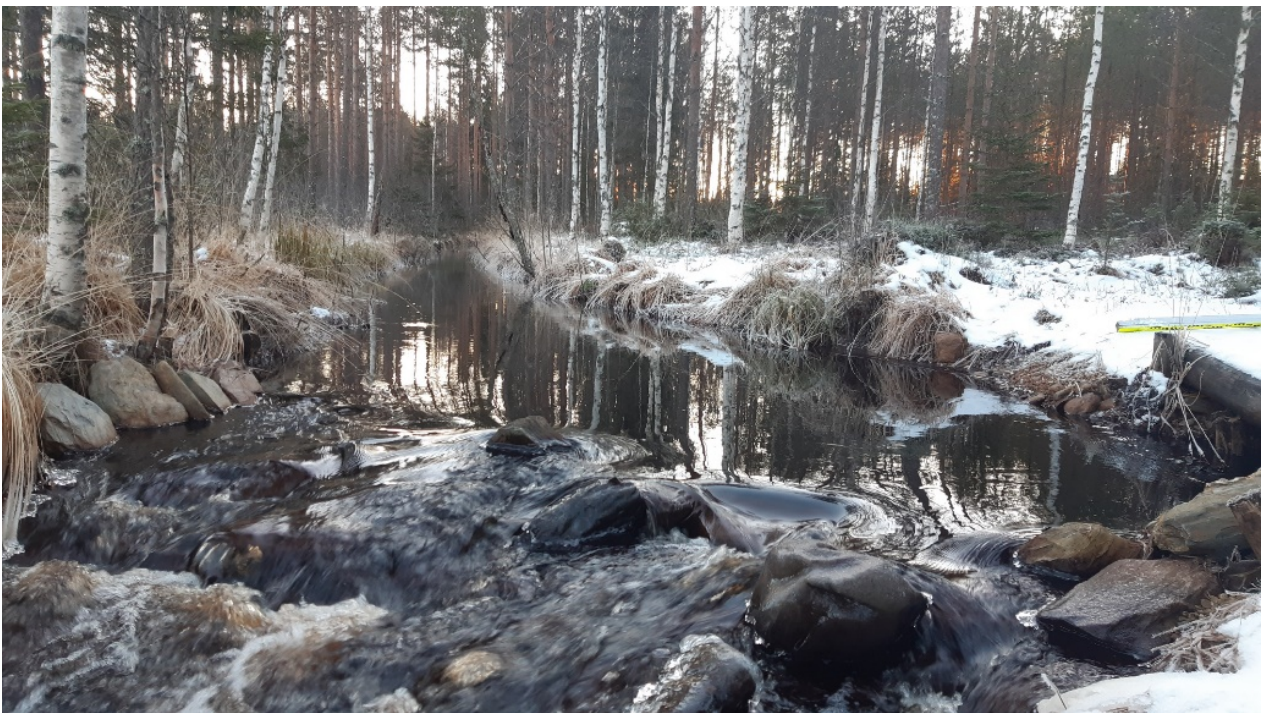
Näkymä Kissapuron alajuoksulle rakennetusta pohjakynnyksestä 08.12.2020

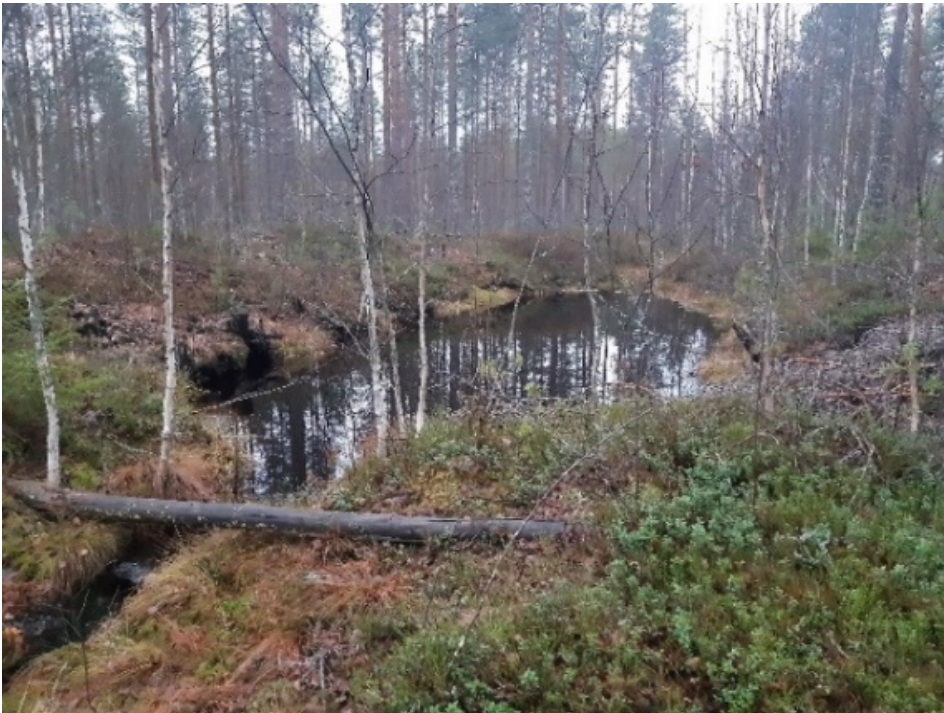
**Kuva 11.** Kissapuron keskisellä alajuoksulla sijaitseva kunnostusojitusalueen laskeutusallas marraskuussa 2020. Kunnostusojitus on tehty noin 15 vuotta sitten.

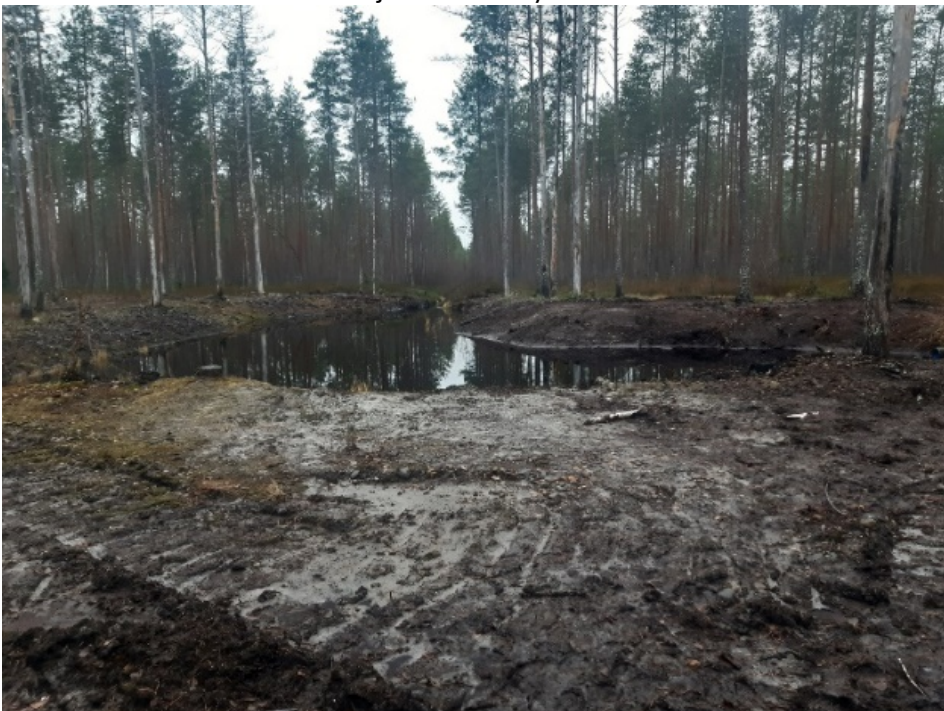
**Kuva 12.** Kissapuron alajuoksulle syksyllä 2015 kaivettu metsäojitusalueen laskeutusallas. Se laskee vetensä ja ainevirtaamansa kuvassa 13 esitettyyn laskeutusaltaaseen, joka laskee välittömästi Kissapuroon.

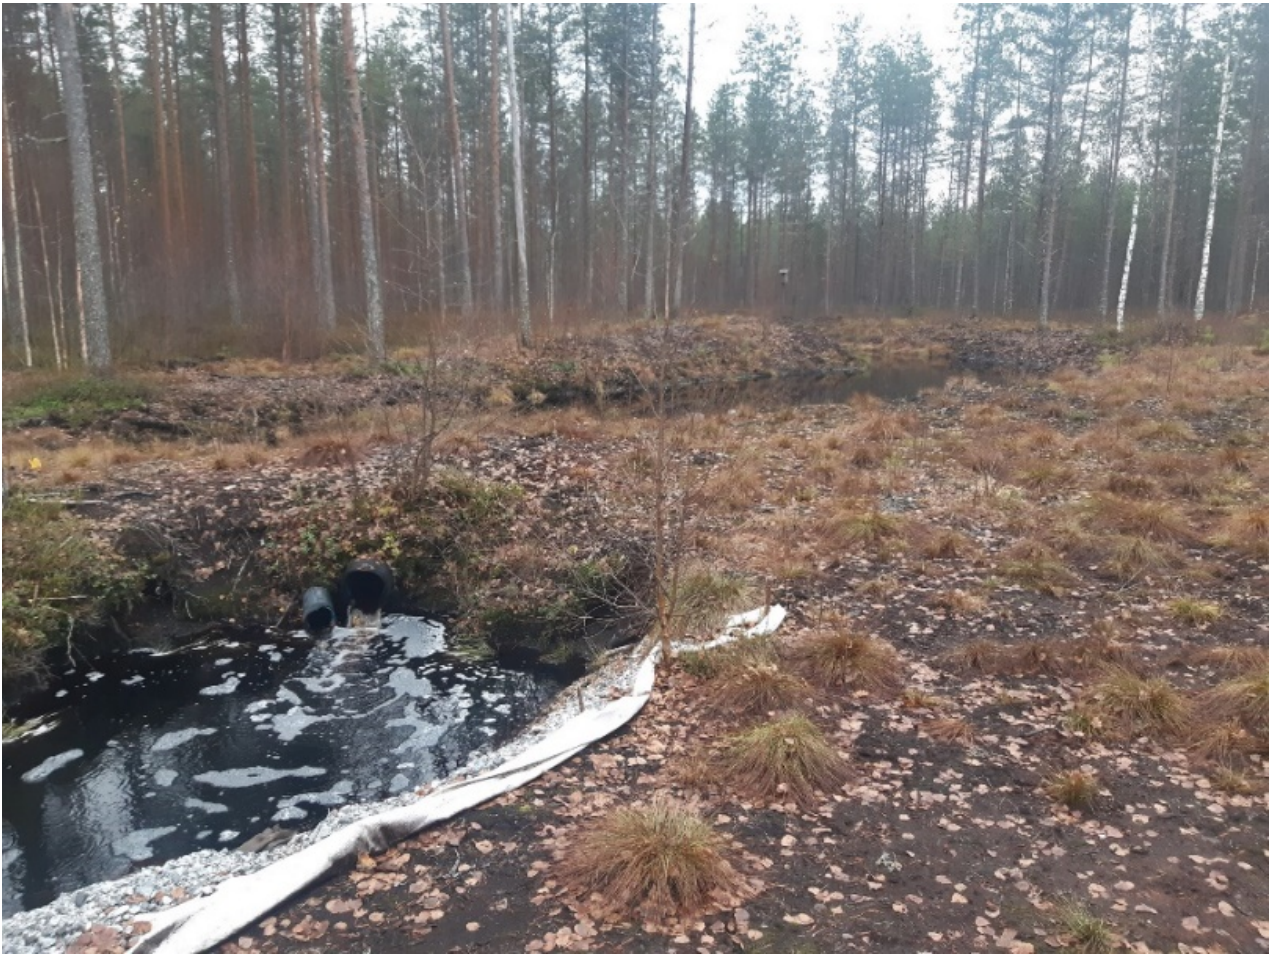
**Kuva 13.** Kissapuron alajuoksun varteen syksyllä 2015 kaivettu metsäojitusalueen laskeutusallas. Altaasta lähtevään uomaan on äskettäin asetettu lujitemuovinen pressu ja sen päälle painoksi sepeliä eroosiosuojaukseksi.

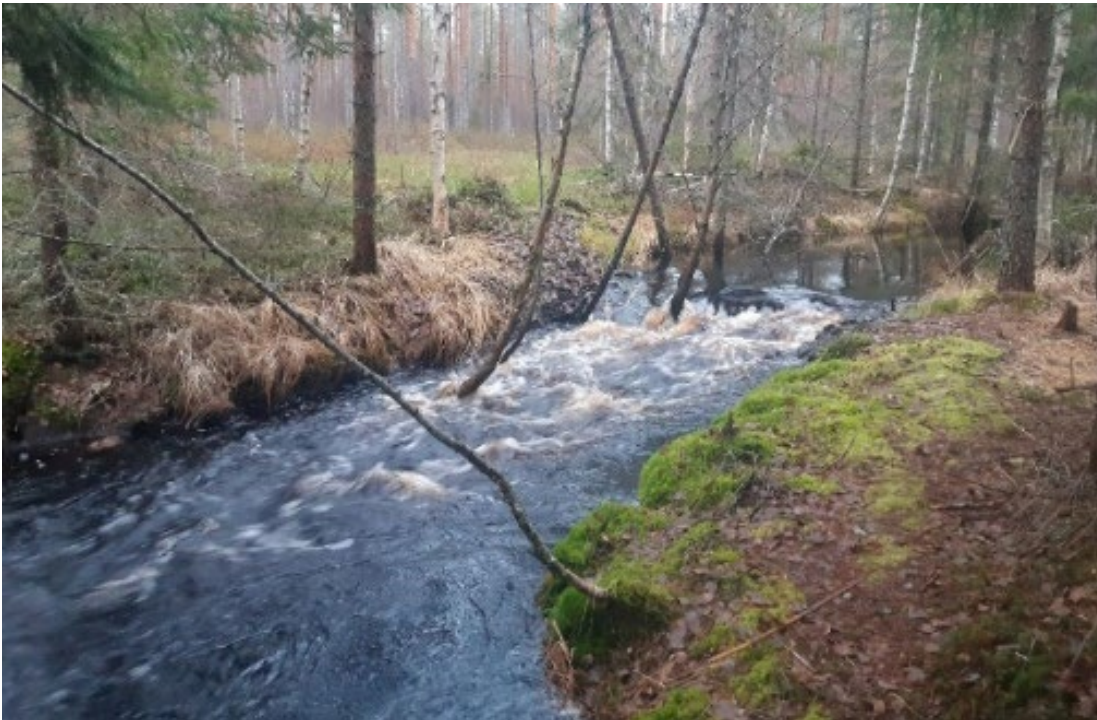
**Kuva 14.** Näkymä Kissapuron alajuoksun pohjakynnykselle lokakuussa 2020.

Vuosina 2016–2020 Kissapuroon on rakennettu noin 30 pohjakynnystä Jukajärven ja Pienen Jukajärven välille (kuvat 14–19). Lisäksi Kissapuron alajuoksulla on tehty muutamia luontaiseen, meanderoivaan uomaan ohjauksia (kuvat 15 ja 16). Kissapuron kunnostustyöt ovat osa laajaa ja varsin monipuolista Jukajärven–Jukajoen kunnostushanketta. Hanke on aloitettu vuonna 2012 ja sen vetäjänä ovat Selkien (Kontiolahti) kyläyhdistys ja Osuuskunta Lumimuutos. Näiden tahojen vastuuhenkilönä toimii tutkijatohtori, dosentti Tero Mustonen. Vesistökuunnostusyrittäjä Janne Raassina Kontiolahdelta on toteuttanut toistaiseksi kaikki Kissapuron vesistöalueen kunnostustyöt.

Kissapuron pohjakynnysten kivimateriaali on tuotu muualta traktorilla ja mönkijällä. Kunkin kynnykseen on käytetty kiveä noin puolenkymmentä kuutiometriä. Kynnys on laakeasti uoman virtaussuunnassa muutaman metrin mittainen, parin-kolmen metrin levyinen (uoman rannalta toiselle) ja enimmillään noin metrin korkuinen välittömästi ylä- ja alapuoliseen uoman pohjaan verrattuna. Kynnyksen yläjuoksun puolelle on muodostunut allas, jonka tilavuus on karkeasti laskettuna keskimäärin noin 100–200 m<sup>3</sup>. Siten nämä 30 pohjakynnystä muodostavat Kissapuron uomaan altaat, joiden kokonaistilavuus on noin 3000...6000 m<sup>3</sup>.

Pohjakynnys muodostaa koskimaisen alueen Kissapuroon. Pohjakynnyksen muodostaman altaan hidavirtaamisessa yläjuoksun puoleisessa päässä veden virtausnopeus on noin 10 cm/s ja pohjakynnyksen yli ja läpi virratessaan noin 80...100 cm/s.

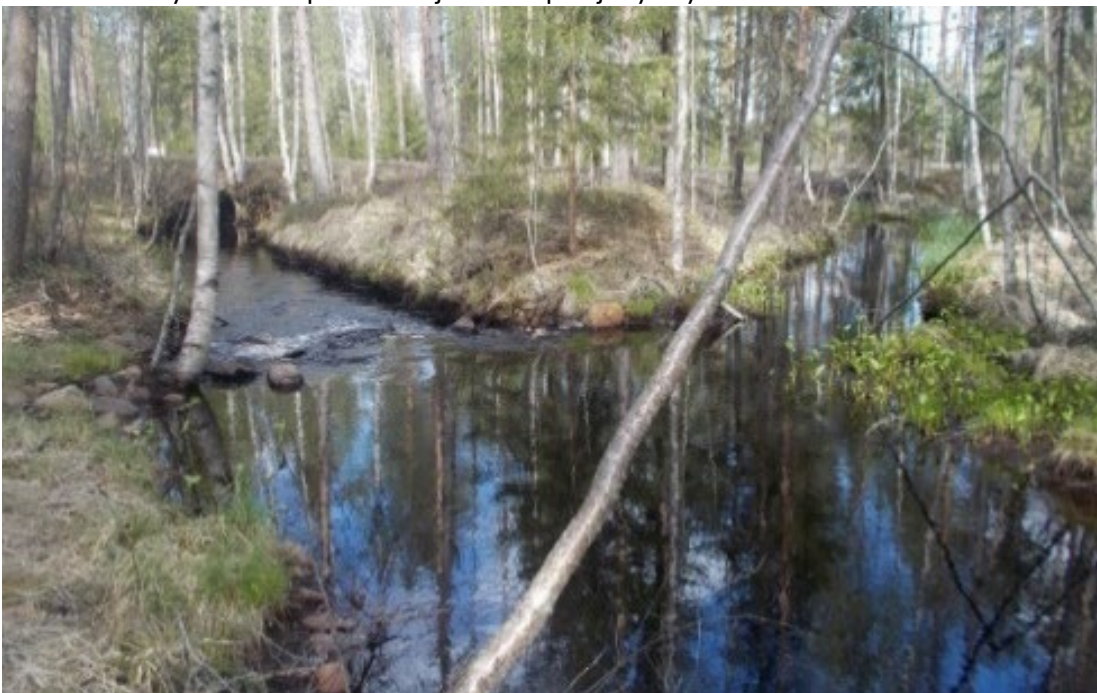
**Kuva 15.** Kissapuro alittaa Kissapurontien 02.06.2020. Vasen uoma on uittoa varten kaivettu, ja siihen on kesällä 2016 rakennettu pohjakynnys. Kynnyksen ansiosta osa Kissapuron vedestä kääntyy oikeanpuoleiseen luontaiseen mutkittelevaan eli meanderoivaan uomaan. Luontaiselle uomalle on rakennettu myös rumpu Kissapurontien ali.

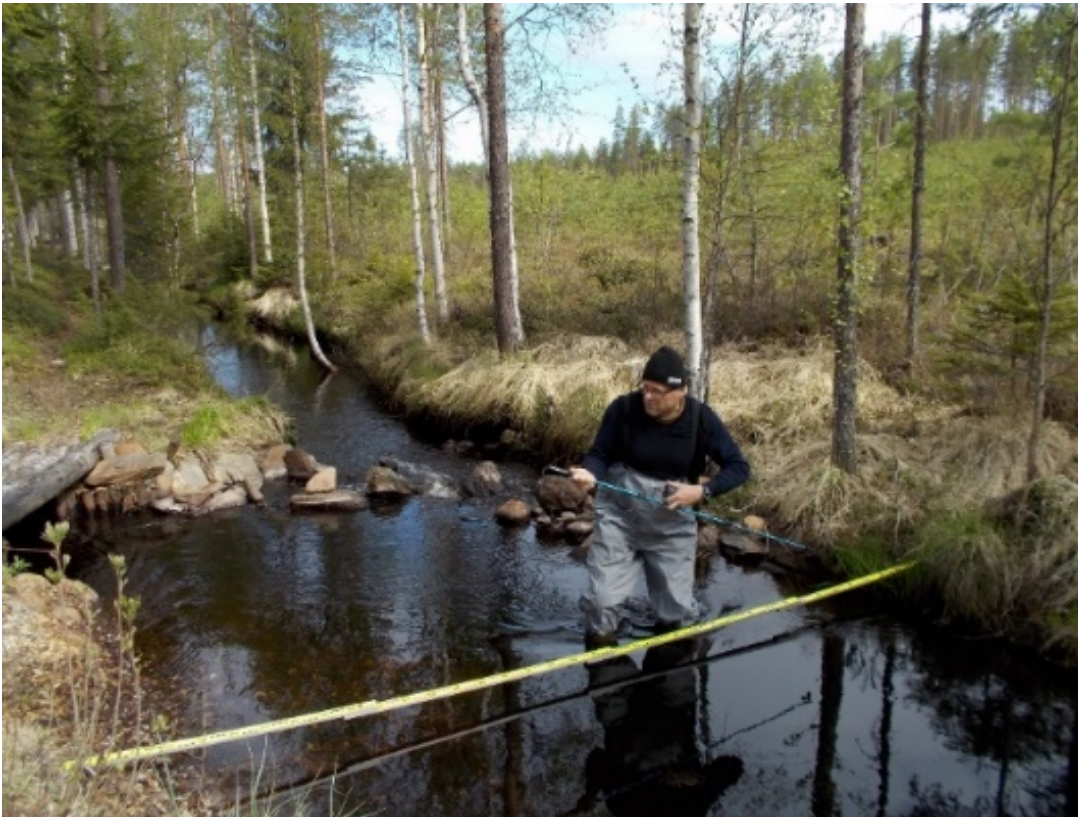
**Kuva 16.** Tarmo Tossavainen valmistautuu virtaamamittaukseen Kissapurin alajuoksulla 02.06.2020. Mittaajan selän takana on pohjakynnys, jonka ansiosta osa Kissapurin vedestä ja samalla ainevirtaamasta ohjautuu vasemmalla pilkottavaan mutkittelevaan eli meandroivaan uomaan. Kuva: Vesa Antikainen.

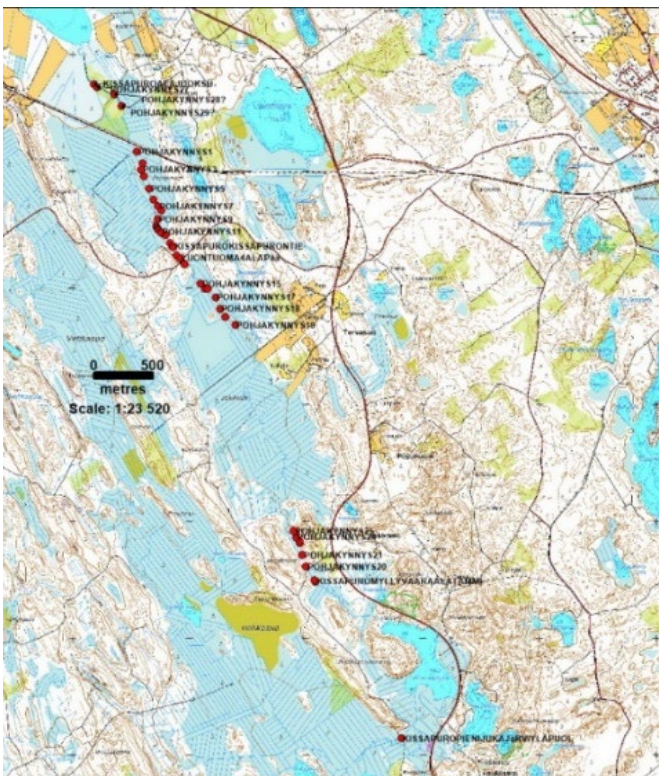
**Kuva 17.** Kissanpuro kaikkien pohjakynnysten  
sijainti syksyllä 2020. Pohjakartta: Maanmit-  
tauslaitos, marraskuu 2020.

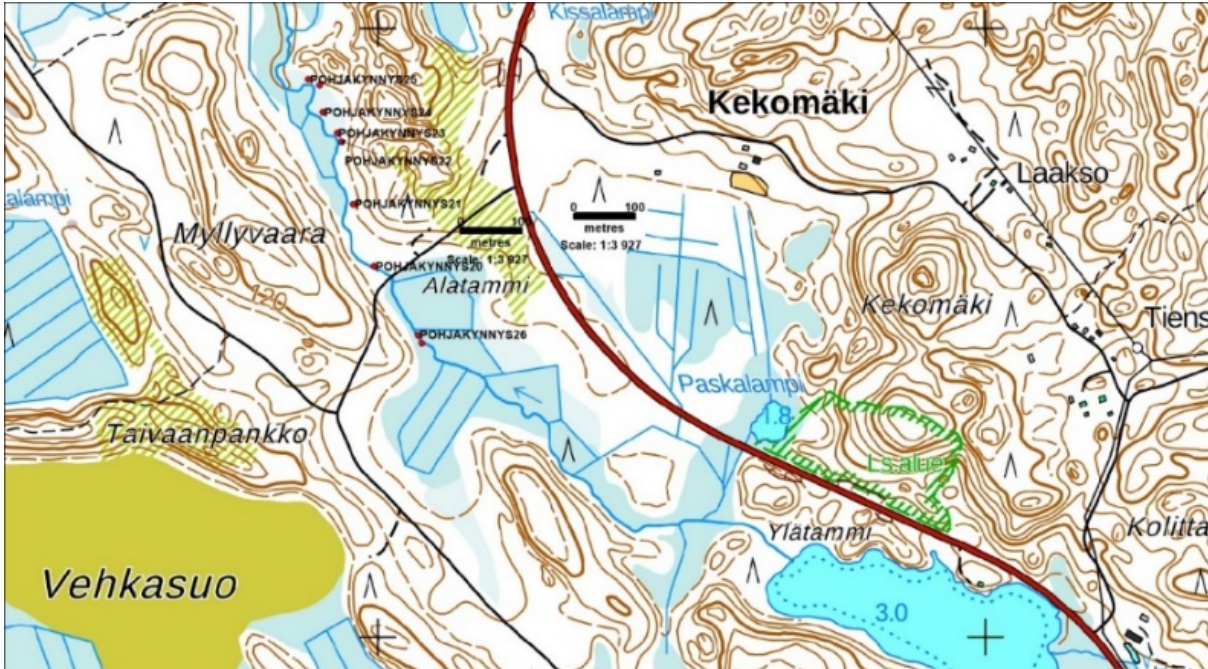
**Kuva 19.** Kissapuron yläjuoksun pohjakynnysten sijainti syksyllä 2020. Pohjakartta: Maanmittauslaitos, marraskuu 2020.

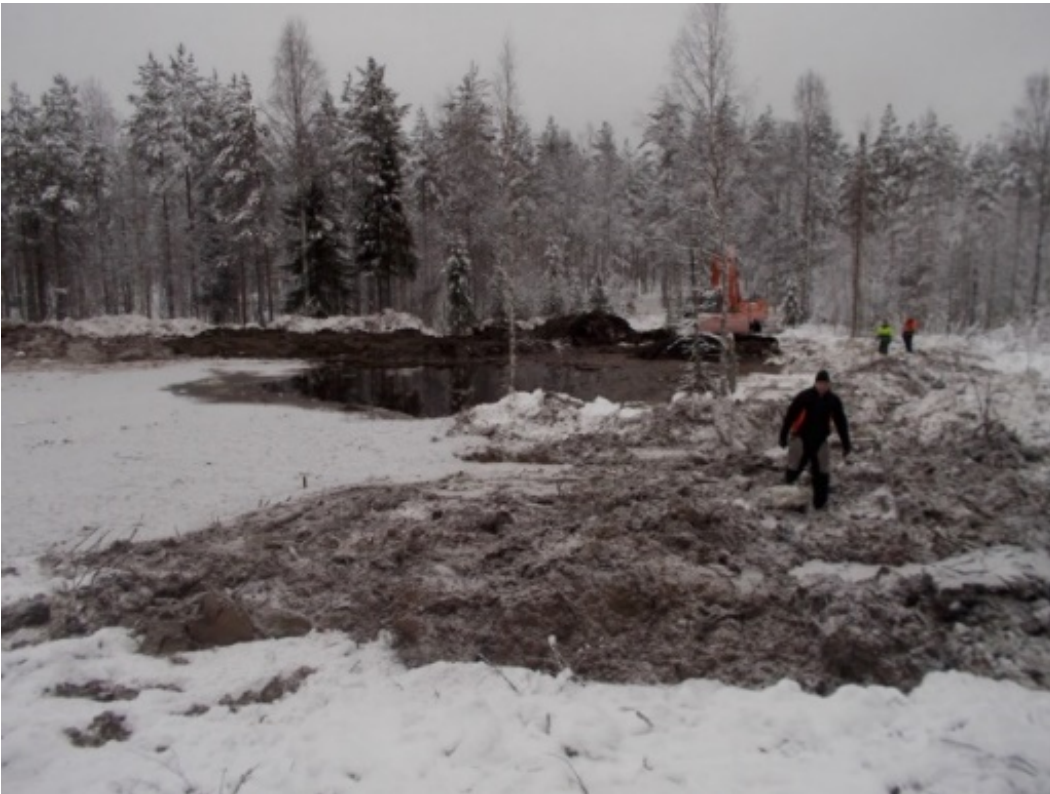
**Kuva 20.** Aivan Kissapuron latvoilla sijaitsevan Vehkasuon kosteikon rakennustyö etenee 26.01.2017. Lähinnä kameraa vesistökunnostusyrittäjä, työstä vastaava Janne Raassina.

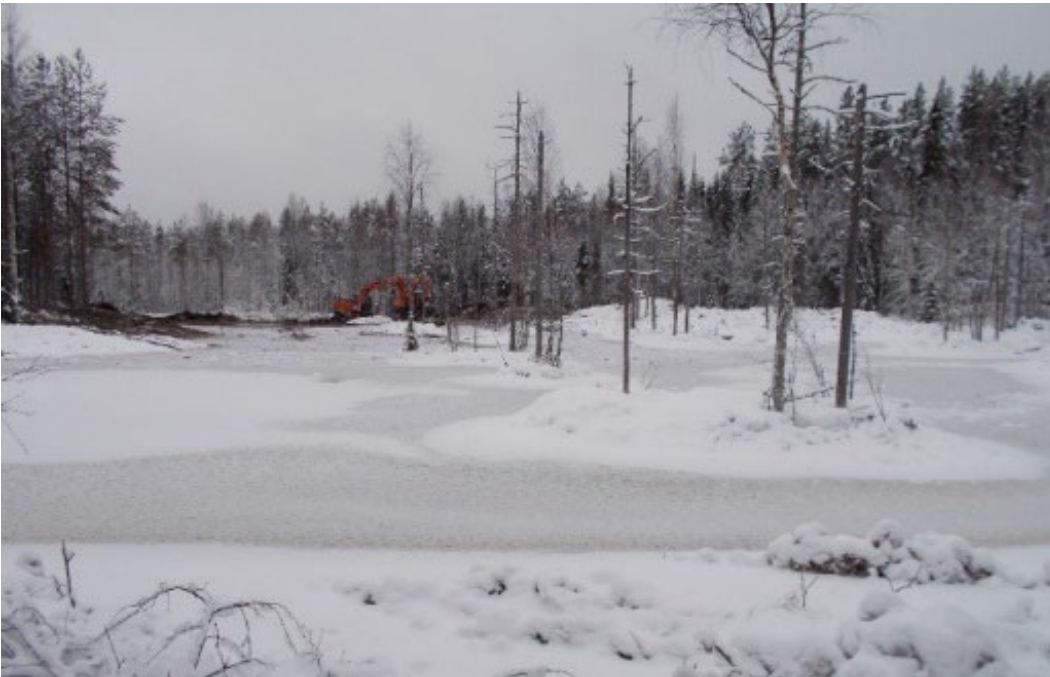
**Kuva 21.** Vehkasuon kosteikon kokonaisuus hahmottumassa 26.01.2017.

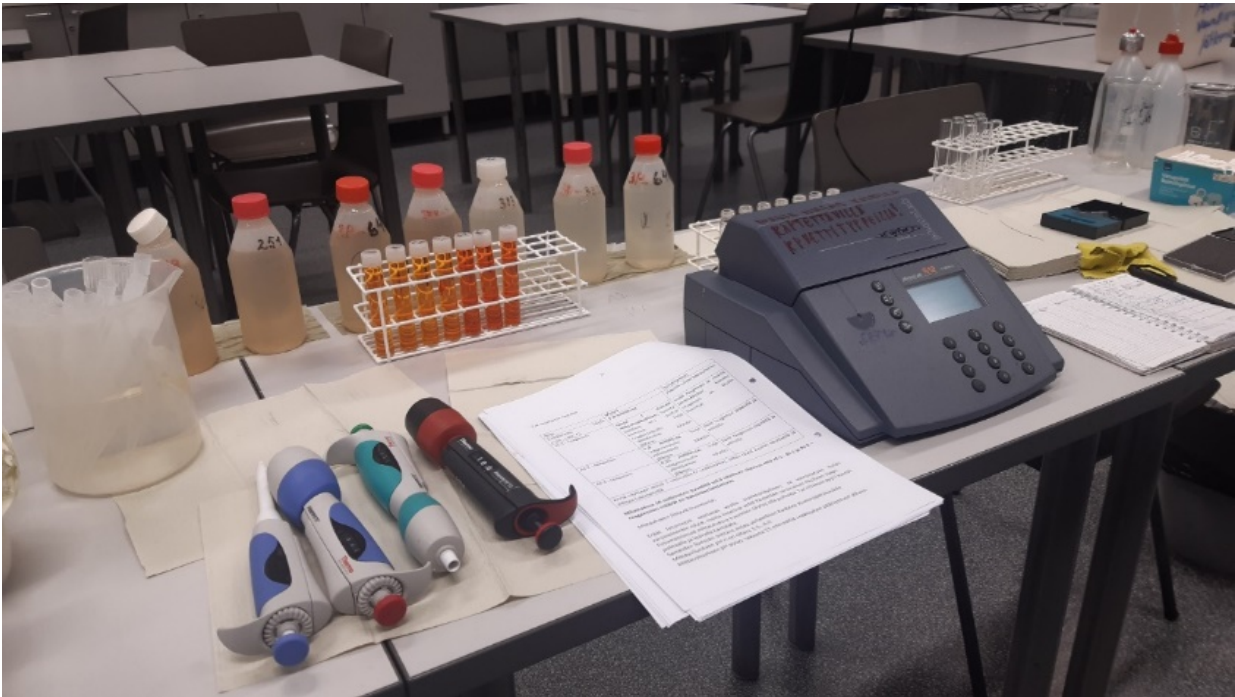
**Kuva 26.** Kissapuron vesinäytteiden metallipitoisuuksien mittaus WTW S 12 A –filterifotometrillä 09.12.2020.

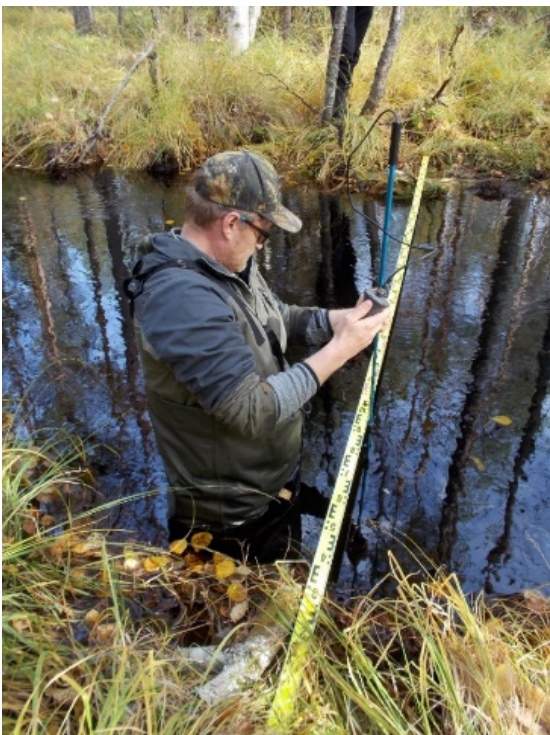
**Kuva 29.** Karelia-ammattikorkeakoulun energia- ja ympäristötekniikan opiskelija Ville Hirvonen mittaa Kissapuron virtaamaa syyskuussa 2020. Meneillään on virtausnopeuksien mittaus Flowwatch™ -siivikolla.

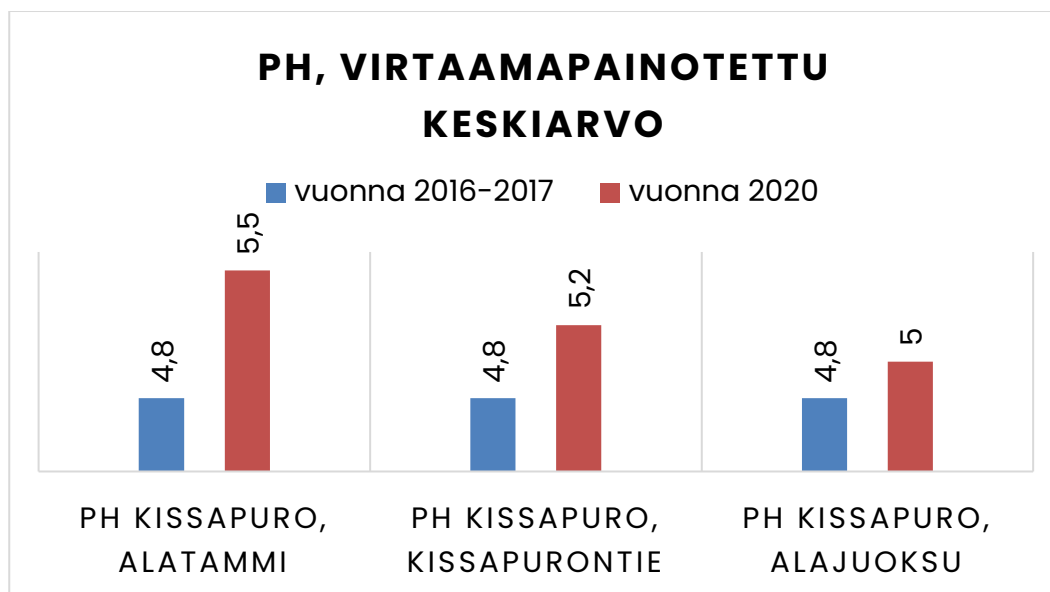
**Kuva 50.** Kissapuron veden virtaamapainotettu keskimääräinen pH vuosien 2016–2017 (laskettu Ovaskaisen & Rouvisen [2017, 81] aineistosta) ja vuoden 2020 havaintojen perusteella. Keskiarvot on laskettu oksoniumionikonsentraatioiden (vetyioniaktiivisuuden) kautta. Yksityiskohtainen havaintoaineisto on esitetty liitteessä 5.

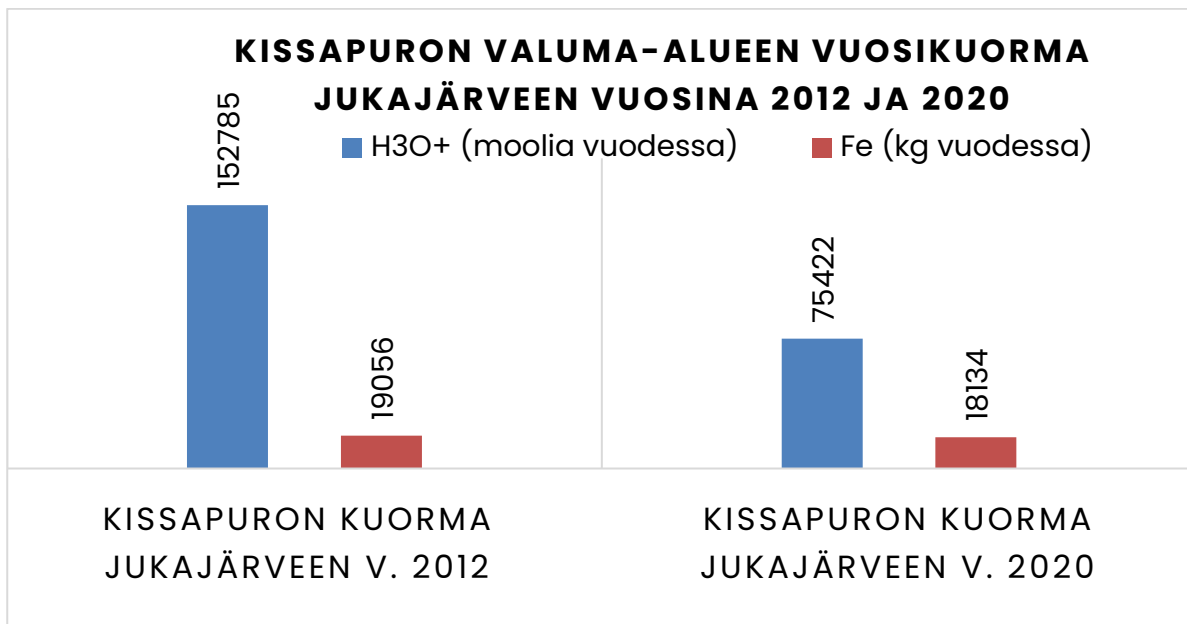
**Kuva 51.** Veteen liuenneiden protonien (oksoniumionien) ja raudan kuorma Kissapuron valuma-alueelta Jukajärveen vuonna 2012 (Tossavainen 2016, 27 ja 33) sekä vuonna 2020.
