AVIONIIKAN JÄÄHDYTYSONGELMIEN TUTKIMINEN

Opinnäytetyö
Tekniikka ja liikenne
Rakennus- ja yhdyskuntatekniikka
Insinööri (AMK)

The aim of thesis was to research the problems of avionics cooling for Lapland Air Command Aircraft Maintenance Squadron. Overheating of the F/A-18 Hornet combat aircraft avionics equipment causes unnecessary repair costs for the Finnish Air Force. The main object of the study was a ground cooling air conditioner and its placement in maintenance work at the Lapland Air Command.

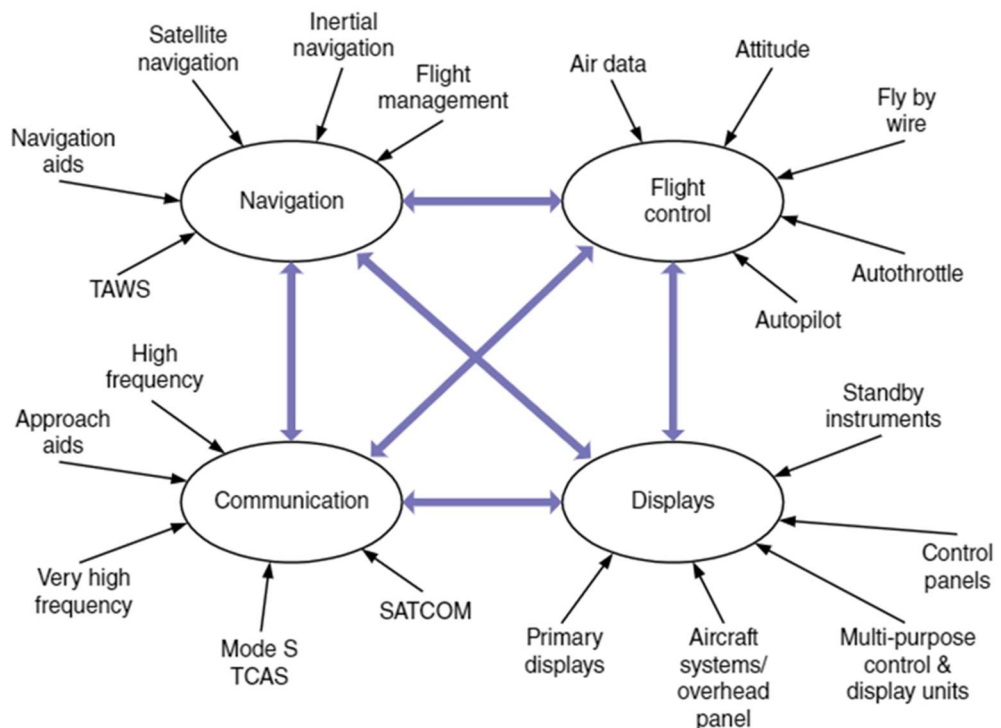
Tämän päivän moderneissa lentokoneissa avioniikkajärjestelmät ovat lentokoneen aivot. Ne auttavat lentäjiä navigoimaan ja lentämään turvallisesti vilkkaissa ilmatiloissa. Kuviossa 1. on esitettyä tärkeimmät lentokoneen avioniikkajärjestelmät. Pääjärjestelmiä on neljä: navigointi, ohjaus, yhteydet ja näytöt. (Seabridge & Moir 2020, 287.)

Kuvio 1. Tärkeimmät avioniikka järjestelmät (Seabridge & Moir 2020, 287)

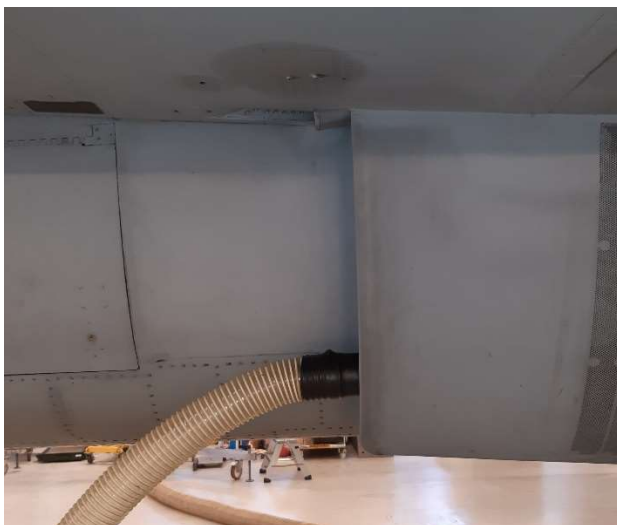
Ilmavoimissa jäähdytyspuhallinta käytetään Hornetin jäähdytykseen koneen huolloissa maatestien aikana. Ulkoista jäähdytyspuhallinta käytettäessä voidaan koneen oma jäähdytyspuhallin kytkeä pois käytöstä, jolloin vähennetään huomattavasti ympäristömelua. Puhallin kytketään avioniikan patoilma-aukkoon. Kytkeä lentokoneeseen esitettynä kuvassa 1. (HN6-110-08S1 2009, 1-1-1)

Kuva 1. Jäähdytyspuhallin kytkettynä lentokoneeseen

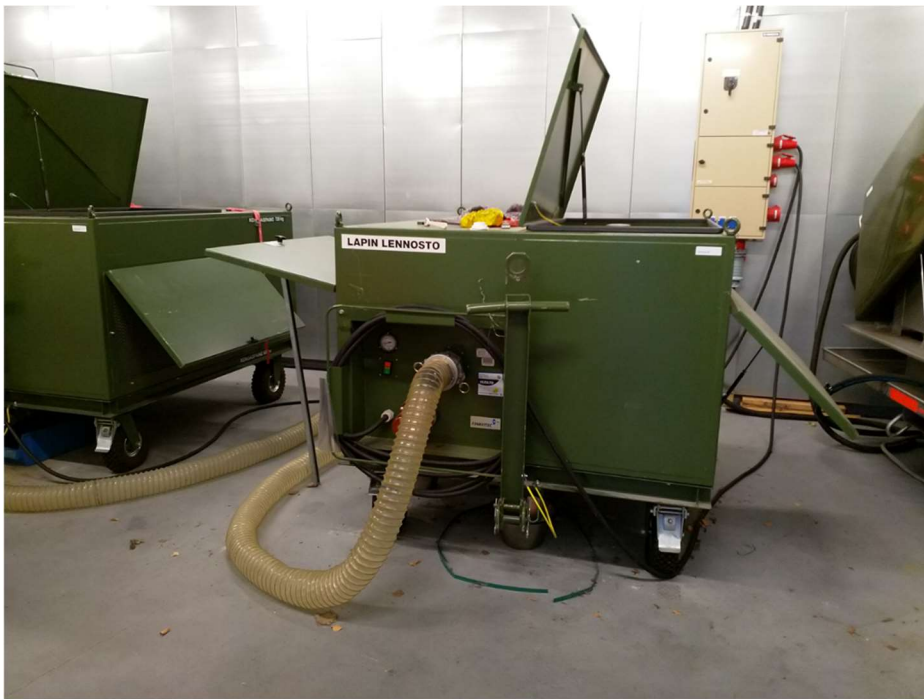
Ilmavoimissa on käytössä kolme eri mallista jäähdytyspuhallinvaunua: PHN0004400, PHN0004401 ja PHN0004402. Ne kaikki on tuotteistettu yhden nimikkeen alle LTJ-järjestelmän nimikerekisteriin. Lapin lennostossa on käytössä mallit PHN0004400 ja PHN0004401. Jäähdytyspuhallinvaunu on esitettyä kuvassa 2. Kaikki vaunut koostuvat puhaltimesta ja jäähdytyskoneistoista. Puhaltimet ovat sivukanavapuhaltimia, joilla saavutetaan riittävän korkea ilman tuotto ja paine. Jäähdytyskoneisto sisältää kompressorin, lauhdutinkennon, puhaltimen sekä vaadittavat suoja- ja kytkentälaitteet. Jäähdytyspuhallinvaunu on varustettu pyörillä ja sen rakenne mahdollistaa laitteen säilyttämisen ulkona lyhyempiä aikoja. (HN6-110-08S1 2012, 1-2-1.)

Kuva 2. Jäähdytyspuhallinvaunu

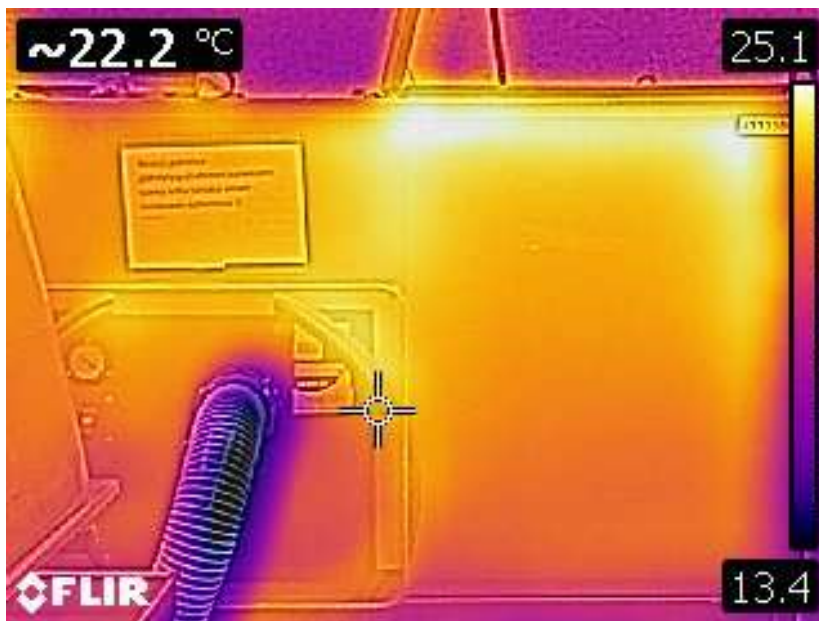
Kuvassa 3. on esitettyä lämpökamerakuva laittilassa sijaitsevasta jäähdytysilmapuhaltimesta huoltotyön alkaessa jäähdytysilmapuhaltimen ollessa käynnissä. Kuva otettu lämpökameralla FLIR-E64501.

Kuva 3. Lämpökamerakuva laittilaan sijoitetusta jäähdytyspuhaltimesta huoltotyön alkaessa

Eräessä huoltotyössä käytetään kahta jäähdytyspuhallinta, jotta saadaan riittävä jäähdytys huollettavalle avioniikkajärjestelmälle. Toinen jäähdytyspuhallin tuodaan silloin erikseen korjaamotilaan. Tässä huoltotyössä molemmat puhaltimet ovat yhtäjaksoisesti käynnissä noin 9 tuntia. Huoltotyön päätyttyä ennen jäähdytyspuhaltimien sammuttamista, vertailtaessa laittilaan sijoitetun sekä korjaamotilaan sijoitetun jäähdytyspuhaltimien omien lämpötilamittareiden jäähdytysilman lämpötilaa, eroa oli +7°C. Laittilaan sijoitettu jäähdytyspuhallin puhalsi siis oman mittarinsa mukaan +15°C jäähdytysilmaa ja korjaamotilassa sijaitseva jäähdytyspuhallin puhalsi oman mittarinsa mukaan +8°C jäähdytysilmaa. Huoltotyötä aloitettaessa molemmat jäähdytyspuhaltimet puhalsivat +7°C jäähdytysilmaa omien lämpömittareidensa mukaan. Molempien jäähdytyspuhaltimien letkut oli johdettu maata pitkin koneelle.

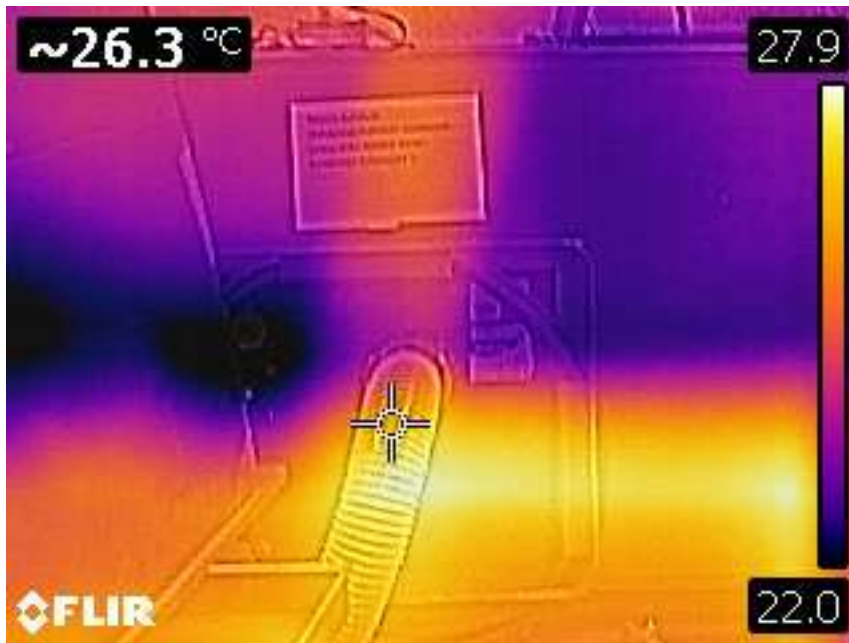
Kuvassa 4. on esitettyä lämpökamerakuva laitetilassa sijaitsevasta jäähdytysilmapuhaltimesta huoltotyön loppuessa jäähdytysilmapuhaltimen ollessa käynnissä. Kuva otettu lämpökameralla FLIR-E64501.

Kuva 4. Lämpökamerakuva laitetilaan sijoitetusta jäähdytyspuhaltimesta huoltotyön loppuessa.

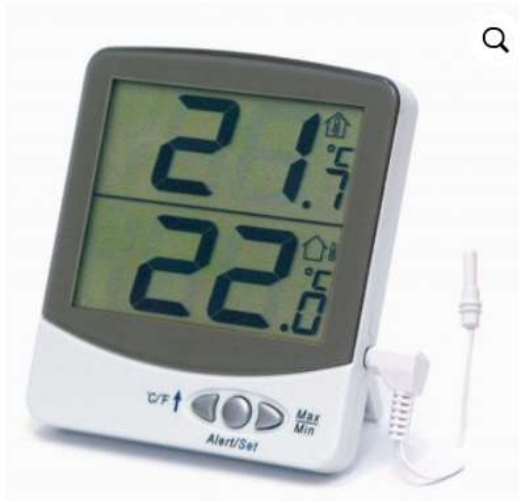
Varoitusjärjestelmä yksinkertaisuudessaan voisi olla valmis lämpömittari, johon pystyy ohjelmoimaan hälytyksen tiettyyn lämpötilaan. Hyvä esimerkki tällaisesta mittarista löytyy Suomen lämpömittarit Oy:ltä, malli 218 Digitaalinen lämpömittari hälytyksellä, joka on esitettyinä kuvassa 5. (Suomen lämpömittari Oy 2021.)

- iso kaksoisnäyttö
- muistaa maksimi- ja minimilämpötilat
- hälyttää kun ulkolämpötila asetettujen rajojen sisä- tai ulkopuolella
- vesitiivis ulkoanturi
- anturijohto 3 m
- mittausalue:
 - sisälämpötila 0..+50°C
 - ulkolämpötila -50..+70°C
- korkeus 11 cm
- leveys 10 cm
- pakkaus sisältää pariston 1 kpl AAA

Kuva 5. Digitaalinen lämpömittari (Suomen lämpömittari Oy 2021)

Koska tällä hetkellä maapuhaltimen valvonta on huoltotyötä tekevän mekaanikon vastuulla, jäähdytyspuhaltimen letkuun voisi kehittää varoitusjärjestelmän mekaanikon valvontatyötä auttamaan. Kun jäähdytyspuhallin puhaltaa liian lämmintä jäähdytysilmaa, varoitin varoittaa ilman lämpötilasta. Varoitin tulisi olla sijoitettuna lentokoneen päähän letkua, jotta varoituksen havaitseminen olisi helppointa huoltotöiden yhteydessä. Tämän takia varoitimen tulisi olla akku- tai paristokäyttöinen.
