# HULEVESIEN KÄSITTELYN T&K-YMPÄRISTÖ

**XAMK KEHITTÄÄ 161**

**KAAKKOIS-SUOMEN AMMATTIKORKEAKOULU**  
**MIKKELI 2021**

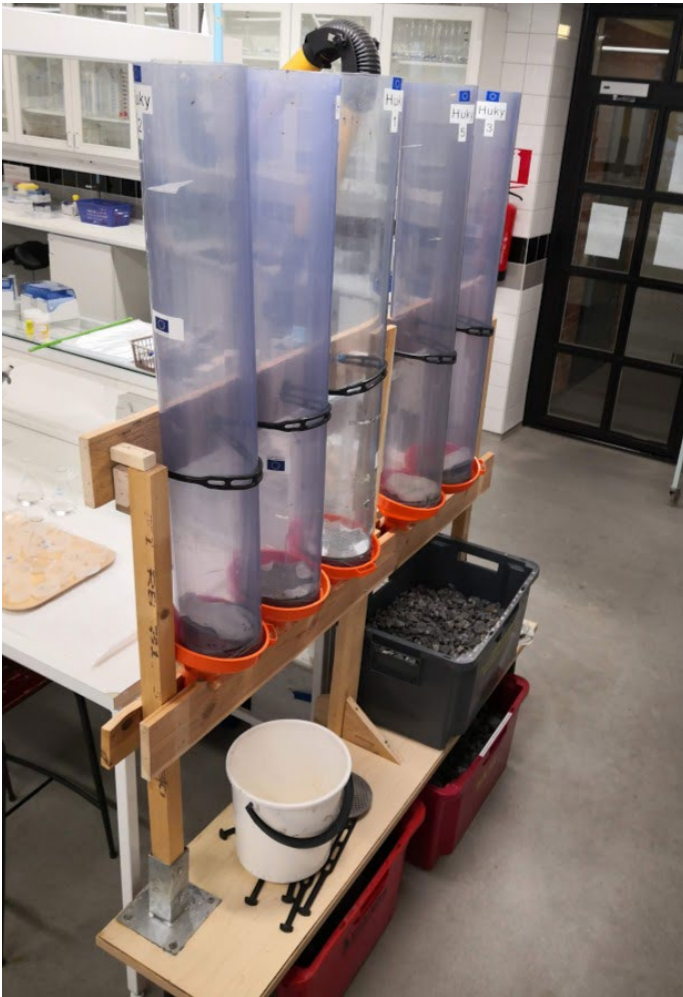
**KUVA 2.** Laboratoriotesteissä käytetyt suodatinputket ilman suodatinmateriaaleja (Kuva Aki Mykkänen).

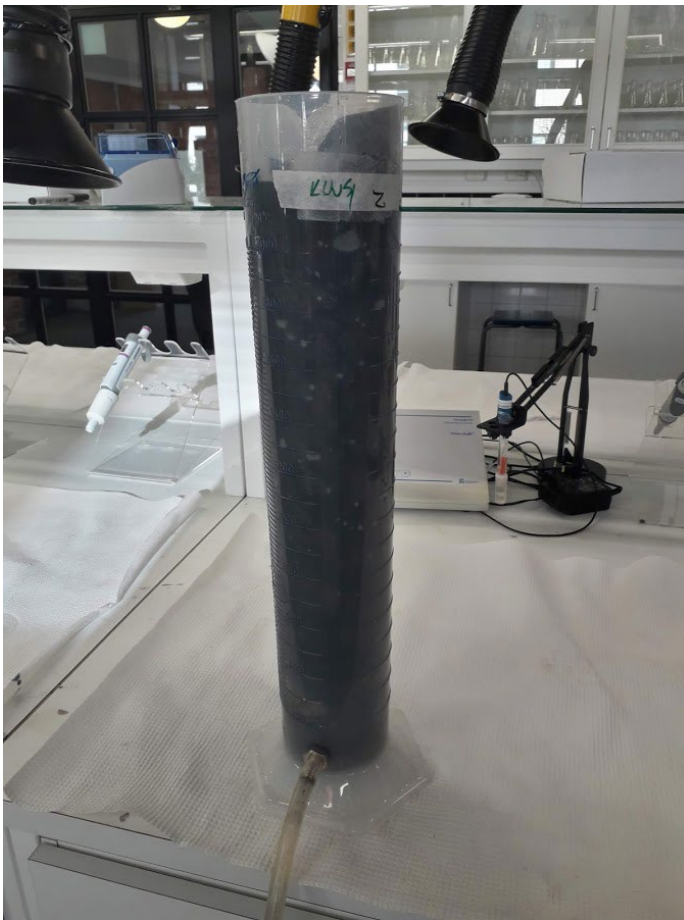
**KUVA 3.** Esimerkki laboratorioskokeisiin käytetyistä kolonneista (Kuva Aki Mykkänen).

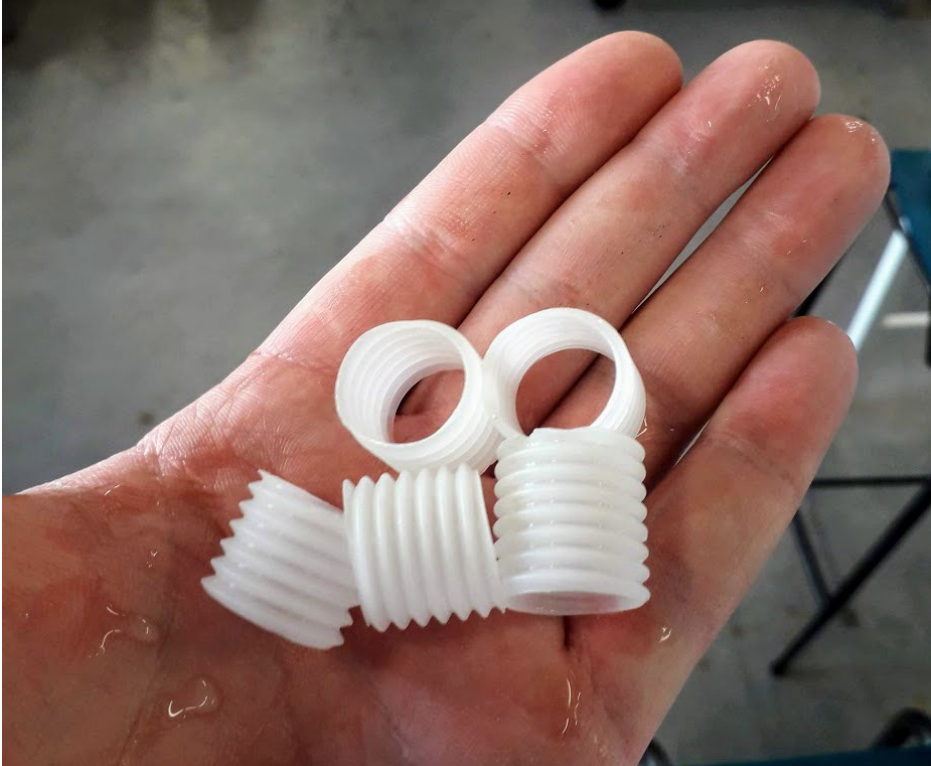
**KUVA 4.** Muovisia kannatinpaloja, joita käytettiin inertteinä kontrolleina ravinnekoikeissa (Kuva Aki Mykkänen).

Ravinnetesteissä suodattimiin kaadettiin nestettä noin kaksi litraa, kunnes suodatinmateriaali oli täysin nesteen pinnan alapuolella. Suodattimia tärytettiin hetki, jotta biohiilen pinnalle muodostuneita happikuplia saataisiin mahdollisimman paljon pois. Neste jätettiin suodattimiin vuorokaudeksi, jonka jälkeen kolonnit valutettiin tyhjäksi ja poistuvasta nesteestä otettiin näytteet analysejä varten. Kokeet suoritettiin ensin ionivaihdetulla vedellä, jotta samoja suodattimia pystyi käyttämään simuloidun huleveden kanssa.

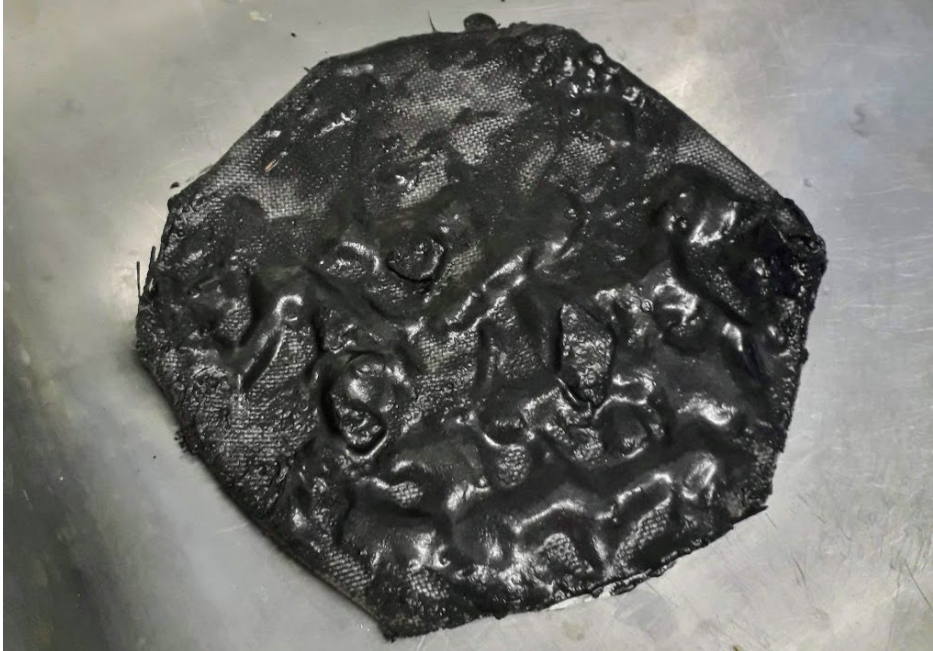
**KUVA 5.** Silttikangas biohiilisuodattimesta. Suodattimen läpi valutettu 30 litraa vettä (Kuva Aki Mykkänen).

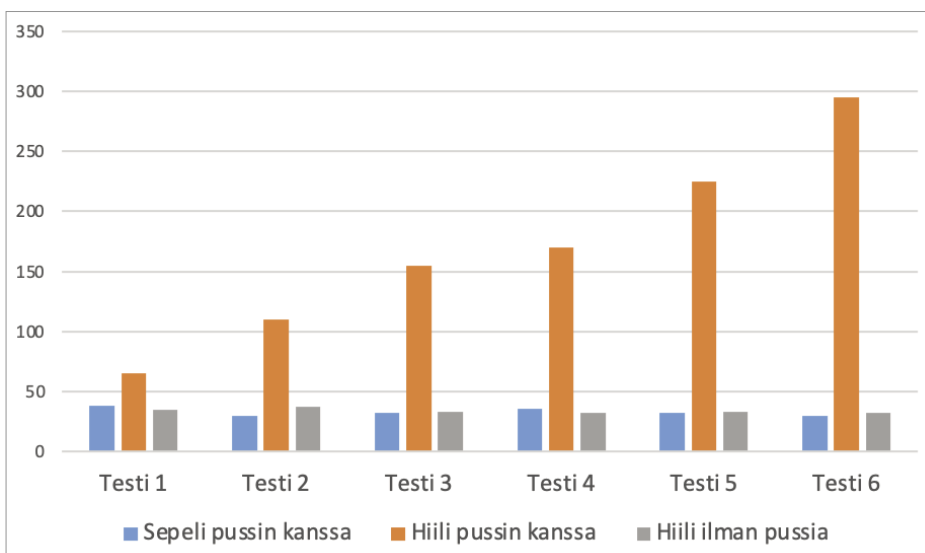
**KUVA 6.** Ensimmäinen virtaamatesti sepeli- ja biohiilisuodattimilla (l/s). Silttikankaan tukkeutuminen näkyy virtaaman hidastumisena biohiiliputkissa.

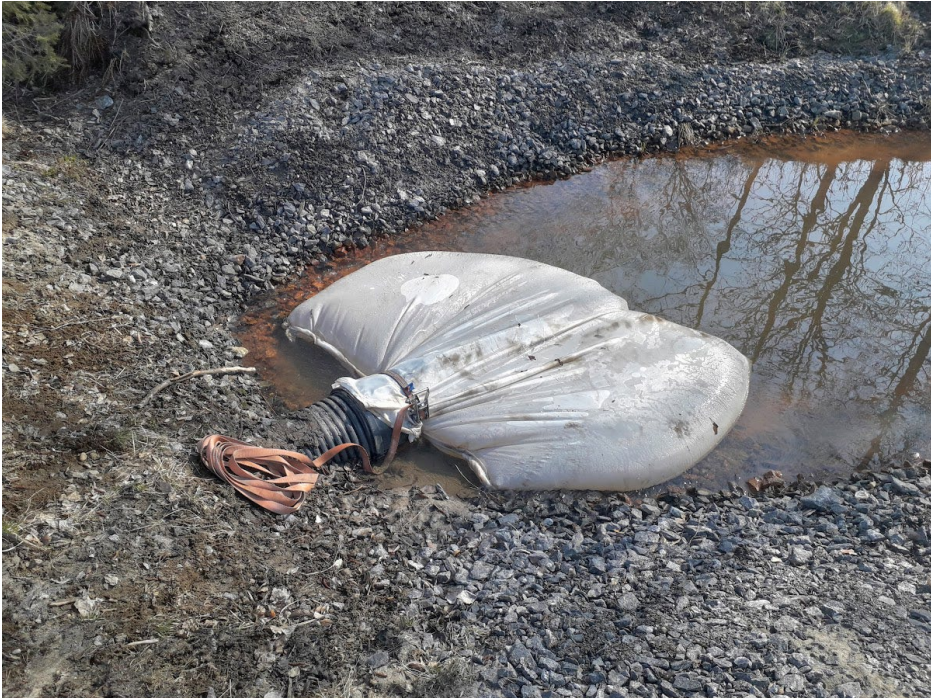
**KUVA 9.** Pitkäjärven hulevesijärjestelmän poistoputkelle muutostöiden 2020 ajaksi asennettu siltikangaspussi, jolla kerättiin järjestelmästä irtoavaa biohiilipölyä. Pussi poistettiin muutostöiden päätyttyä (Kuva Aki Mykkänen).

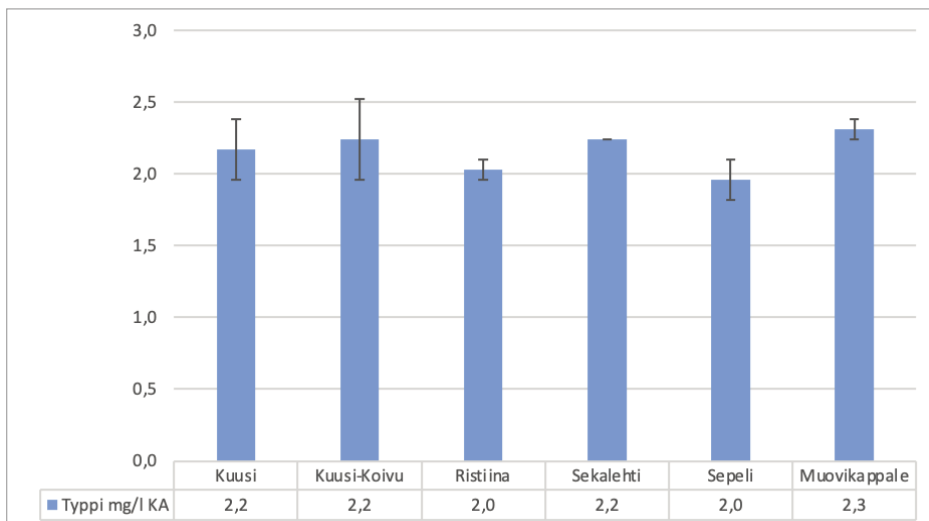
**KUVA 11.** Suodatinmateriaaleista irtoavan typen määrä ionivaihdetta vettä suodatessa ( $\text{mg/l}$ ).

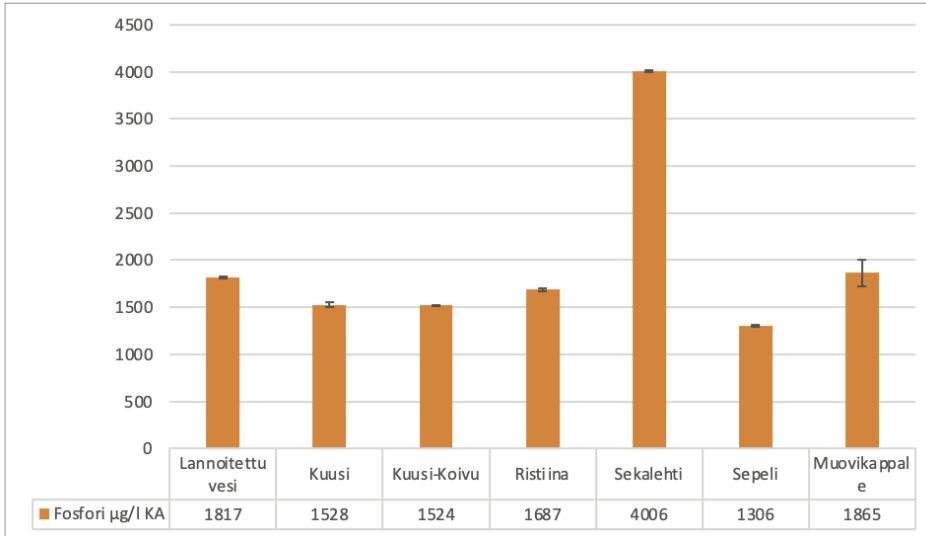
**KUVA 12.** Simuloidulla hulevedellä suoritettu suodatustesti. Sekalehtibiohiilisuodatin päästää veteen runsaasti fosforia (µg/l). Muissa materiaaleissa fosforissa nähdään vähemmän.

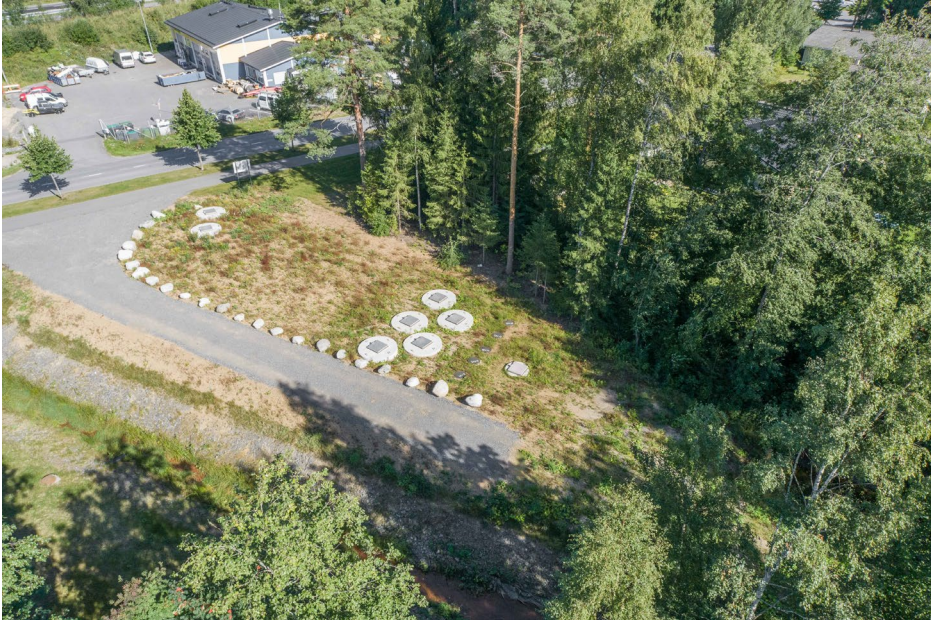
**KUVA 2.** Pitkäjärven hulevesijärjestelmän ilmakuva. Keskellä näkyvät viisi vierekkäistä kaivoa sisältävät suodatinmateriaalit (kuva Juha Vihavainen).

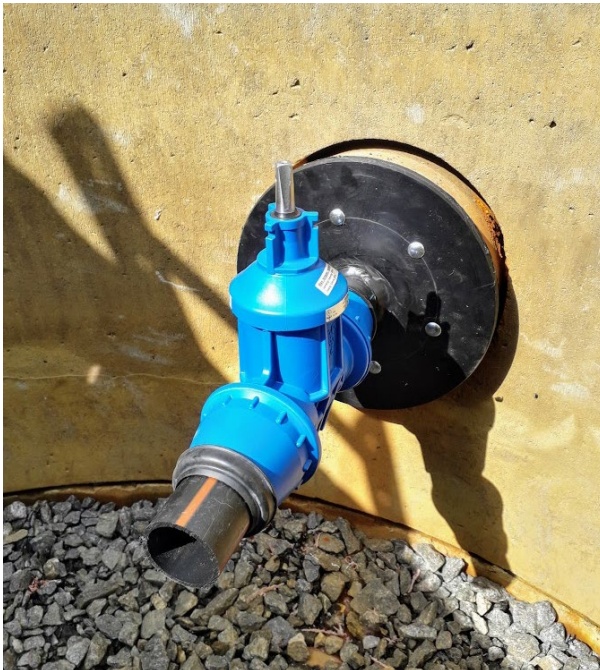
**KUVA 4.** Pitkäjärven suodatinjärjestelmän vuoden 2020 muutostöiden tuloksia. Suodatinkaivojen tuloveden säätöventtiili, josta tulovirtaamaa voidaan säädellä portaattomasti (kuva Aki Mykkänen).

Vuoden 2020 muutostöiden aikana virtaamaongelmien yhdeksi syyksi paljastui epätasaisuus suodatinkaivojen tuloputkien välillä. Noin puolet kaikesta vedestä kulki suodatinkaivon HV3 läpi, joka oli korollisesti noin senttimetrin muiden kaivojen tuloputkia alempana. Uusien säätöventtiilien avulla kaivojen tulovirtaamat voitiin säätää niin, että tuleva vesi jakautuu tasan kaikkien suodatinkaivojen välille (kuva 5).

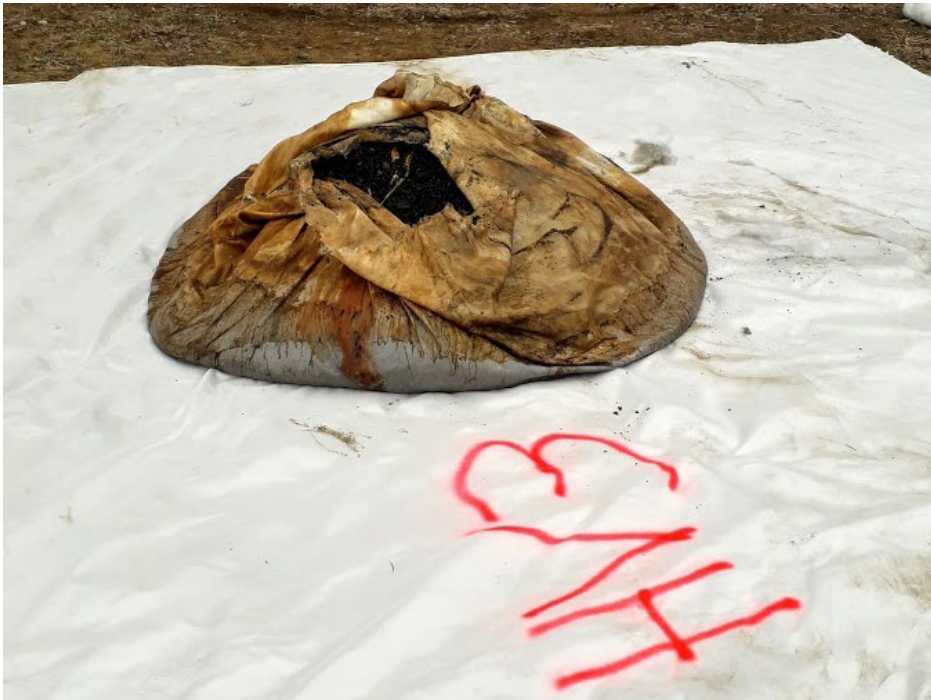
**KUVA 6.** HV3-kaivosta poistettu suodatinmateriaalit sisältävä silttikankainen pussi muutostöiden aikaan. Pussi on likaantunut sekä tukkeutunut vuoden 2019 aikana niin, että vesi ei enää virtaa kankaan läpi (kuva Aki Mykkänen).

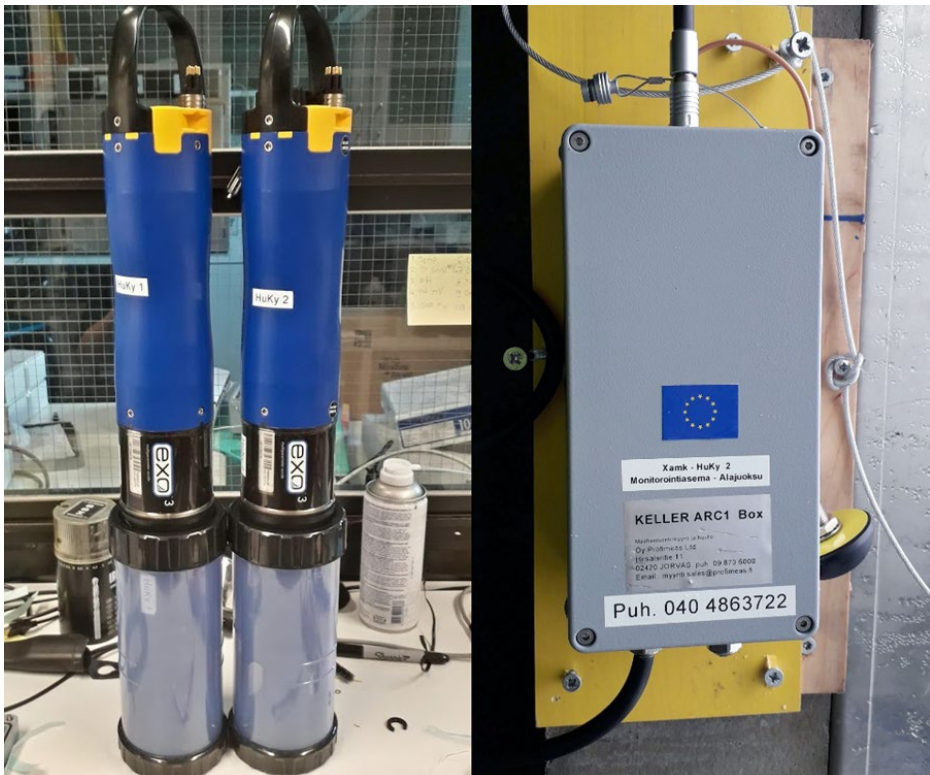
**KUVA 8.** EXO 3 -vedenlaatusondit (vasen) sekä ARC-1-lähetynyksiköt (oikea). Laitteiden välillä on 10 metriä pitkä datakaapeli (Kuva Aki Mykkänen).

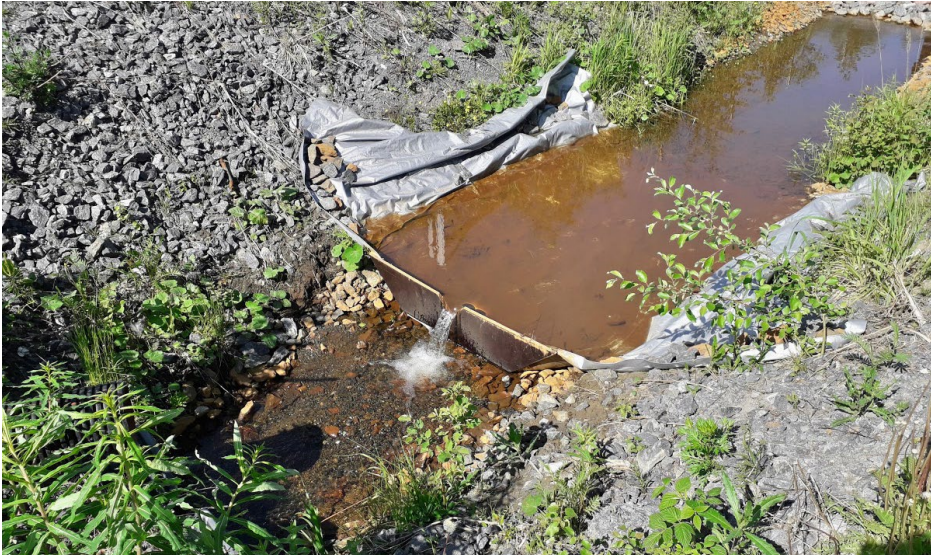
**KUVA 1.** Pitkäjärven käsittelyjärjestelmän ympäristössä käytettyjä V-aukollisia virtaamapatoja. Kuvassa yläjuoksun mittapato (kuva Aki Mykkänen).

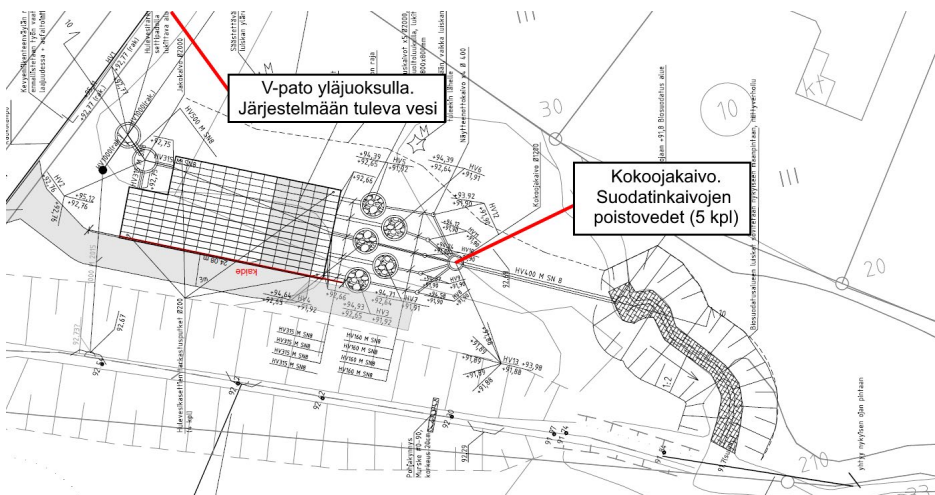
**KUVA 2.** Pitkäjärven suodatinjärjestelmän vuoden 2019 kuusi virtaamamittauspistettä (Mikkelin kaupunki 2019).

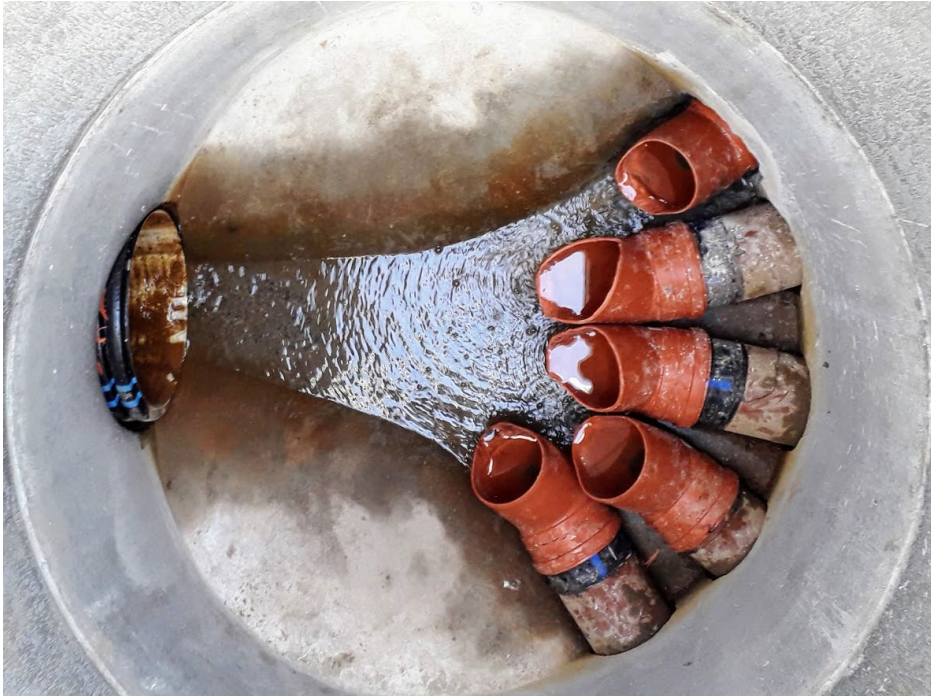
**KUVA 3.** Pitkäjärven suodatinjärjestelmän kokoojakaivossa vuonna 2019 käytössä olleet suodatinkaivojen poistoputkien suuttimet, joilla voitiin mahdollistaa virtaamamittaukset. Kaivon pohjalla näkyvä vesi samassa korossa poisto-ojan vedenpinnan kanssa (Kuva Aki Mykkänen).

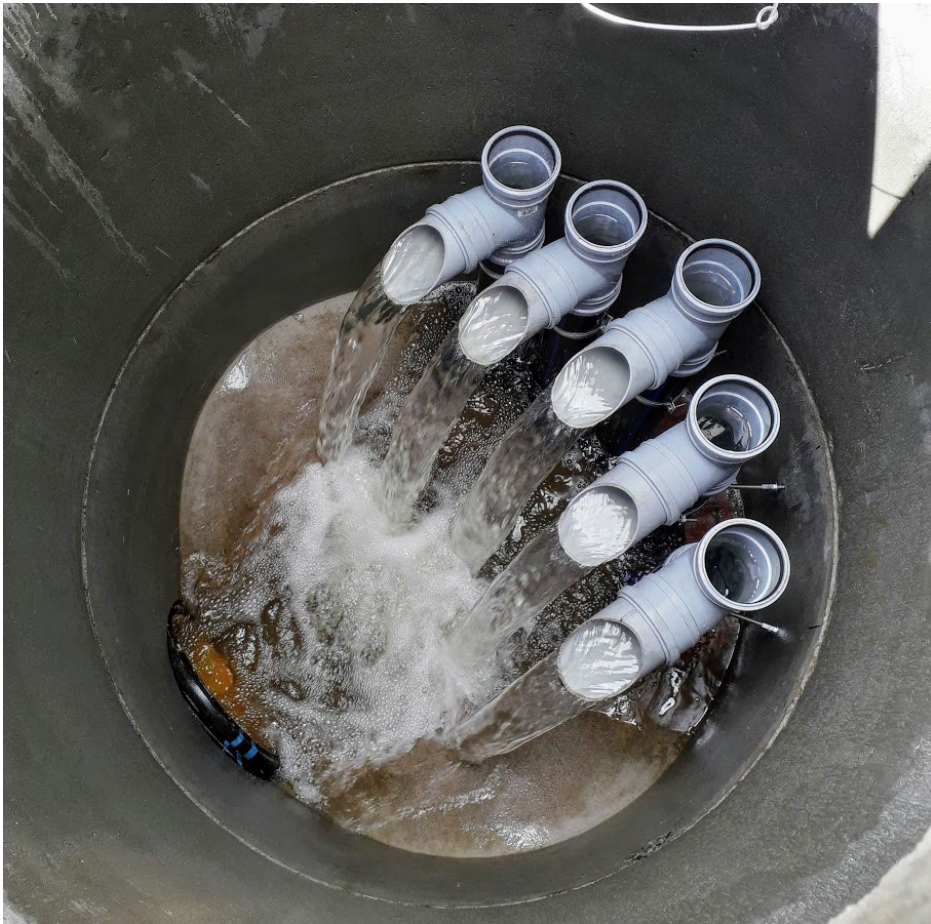
**KUVA 5.** Pitkäjärven suodatinjärjestelmän kokoojakaivossa vuonna 2020 asennetut korotetut suodatinkaivojen poistoputkien suuttimet. Suuttimien avulla vedenkorkeus suodatinkaivoissa kasvoi niin, että suodatinmateriaalit ovat virtaamasta riippumatta veden alla (Kuva Aki Mykkänen).

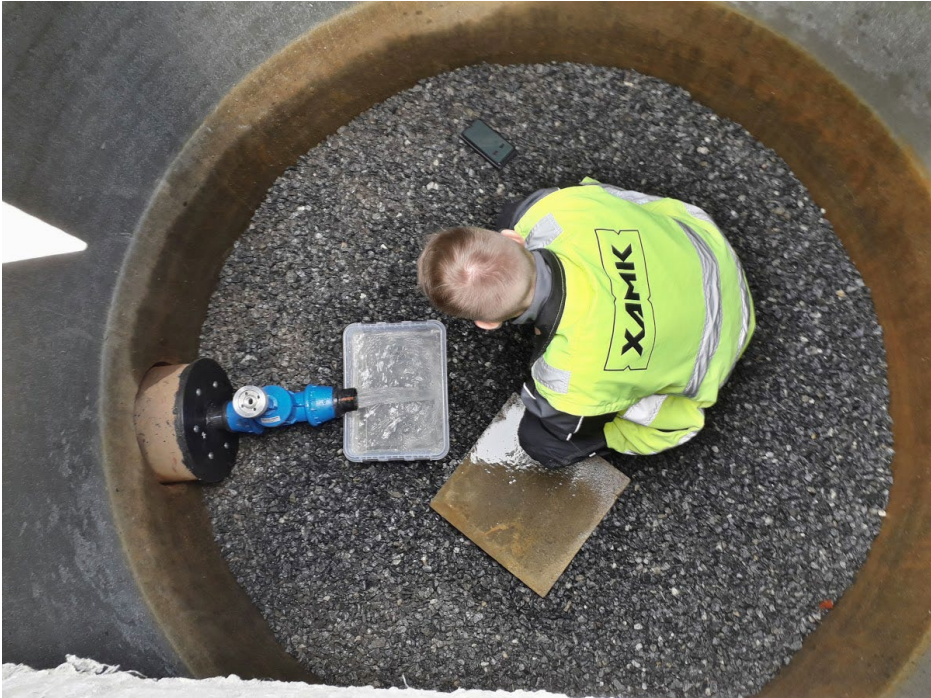
**KUVA 6.** Suodatinkaiivossa tehtävä tuloventtiilin säätäminen. Ennen muutostöitä kaivo oli täynnä vettä kaivon seinämällä näkyviin rajoihin asti (kuva Aki Mykkänen).

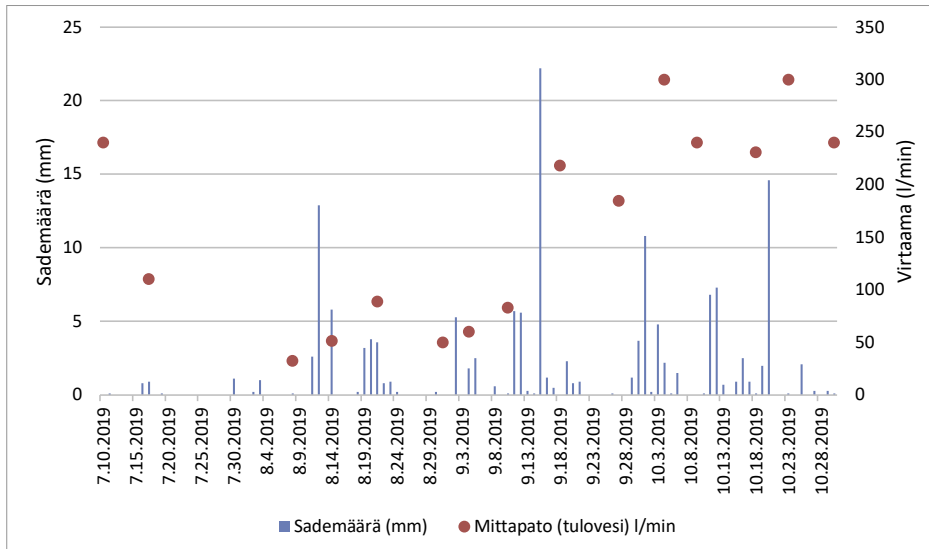
**KUVA 7.** Järjestelmälle tuleva vesimäärä sekä Mikkelin lentoasemalta havaittu vuorokauden sademäärä (Ilmatieteen laitos) 10.7.2019–30.10.2019. Syysateiden alkamisen myötä mittapadolta havaitaan selvästi suurempia sademääriä.

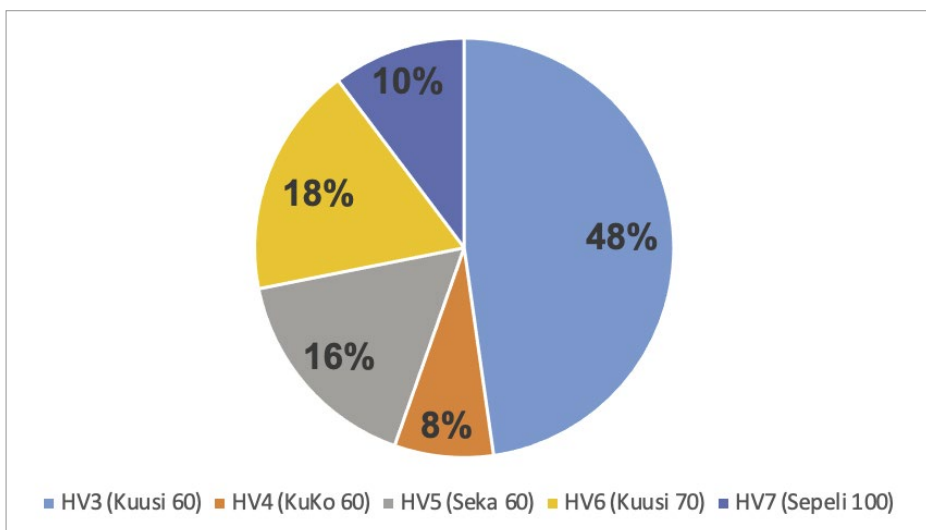
**KUVA 9.** Veden jakautuminen viiden suodatinkaivon välillä vuonna 2019. Noin puolet vedestä kulkeutuu pelkästään kaivon HV3 läpi.

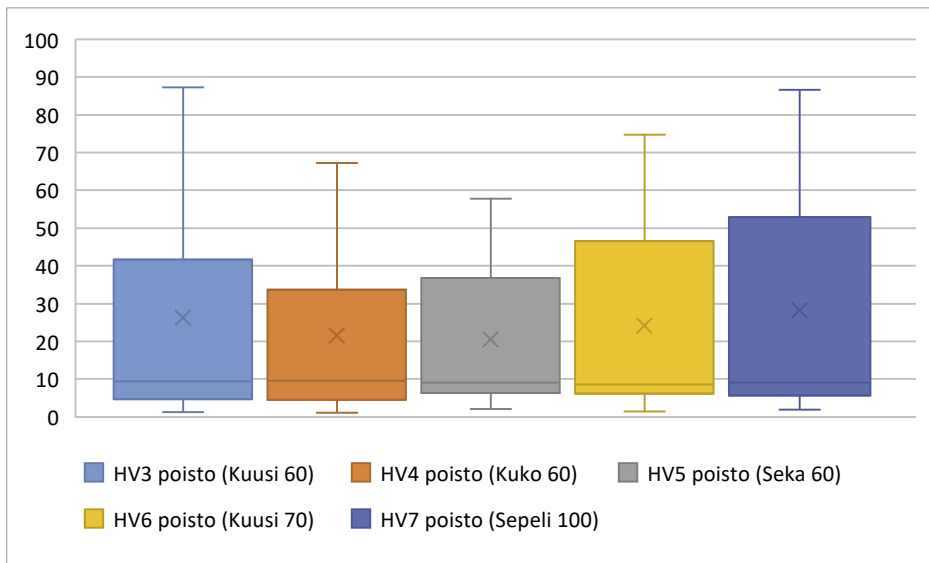
**KUVA 3.** Vuoden 2020 suodatinkaivojen kokonaisfosforipitoisuuksien ( $\mu\text{g/l}$ ) ruutu- ja jänakaaviot (mediaani, keskiarvo  $x$ , ala- ja yläkvartiilit ja ääriarvot). Sepelikontrollista HV7 havaitaan keskimäärin hieman korkeampia fosforipitoisuuksia kuin biohiilikaivoista. Kuusi-koivubiohiiltä sisältävästä kaivosta havaitaan pienimmät fosforipitoisuudet.

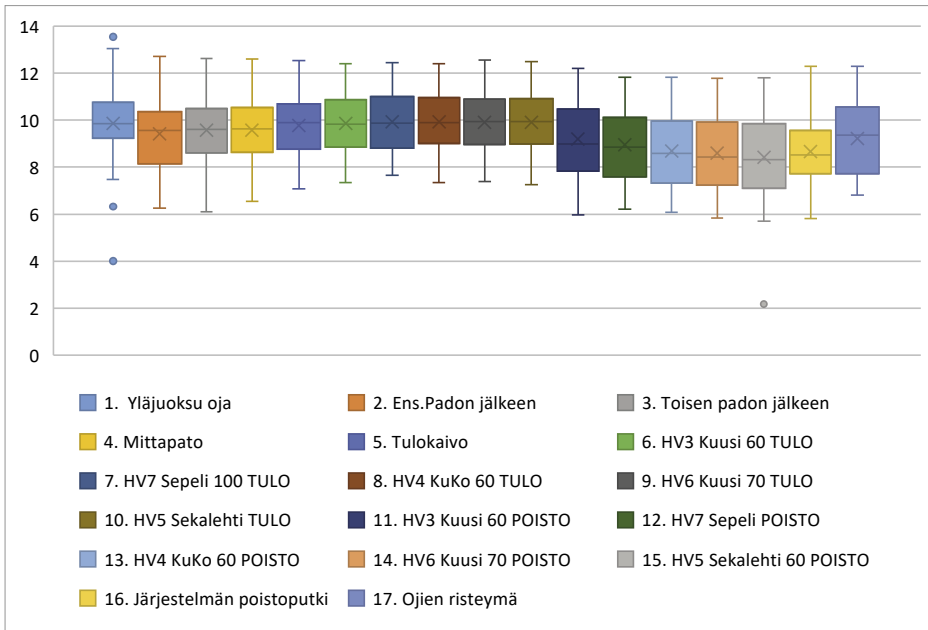
**KUVA 13.** Vuonna 2020 tehtyjen 48 kenttämittauksen happipitoisuuden (mg/l) ruutu- ja janakaaviot (mediaani, keskiarvo x, kvartiilit ja maksimit) kaikista mittauspisteistä. Kaikissa suodatinkaivoissa nähdään noin 1 mg/l vähenemä, joka viittaisi siihen, että suodatintatjassa tapahtuu happea kuluttavia prosesseja.

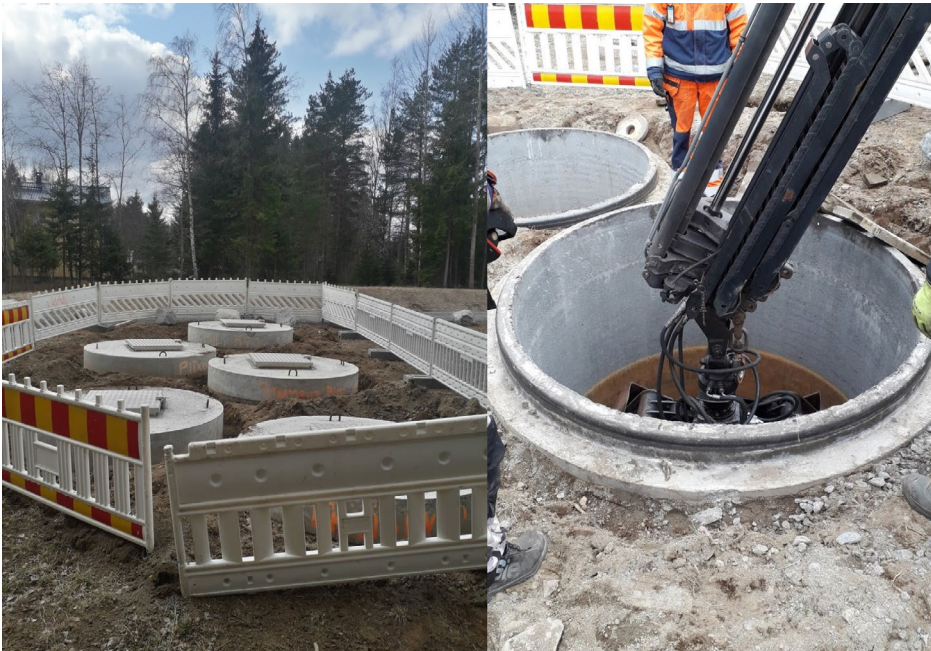
**KUVA 2.** Turvallisuuksyistä suodatinkaivot on aidattava huoltotöiden ajaksi. Huoltotöissä tarvitaan työkoneita kaivojen betonikansien ja suodatinmateriaalimassojen siirtämiseksi (kuva Aki Mykkänen).

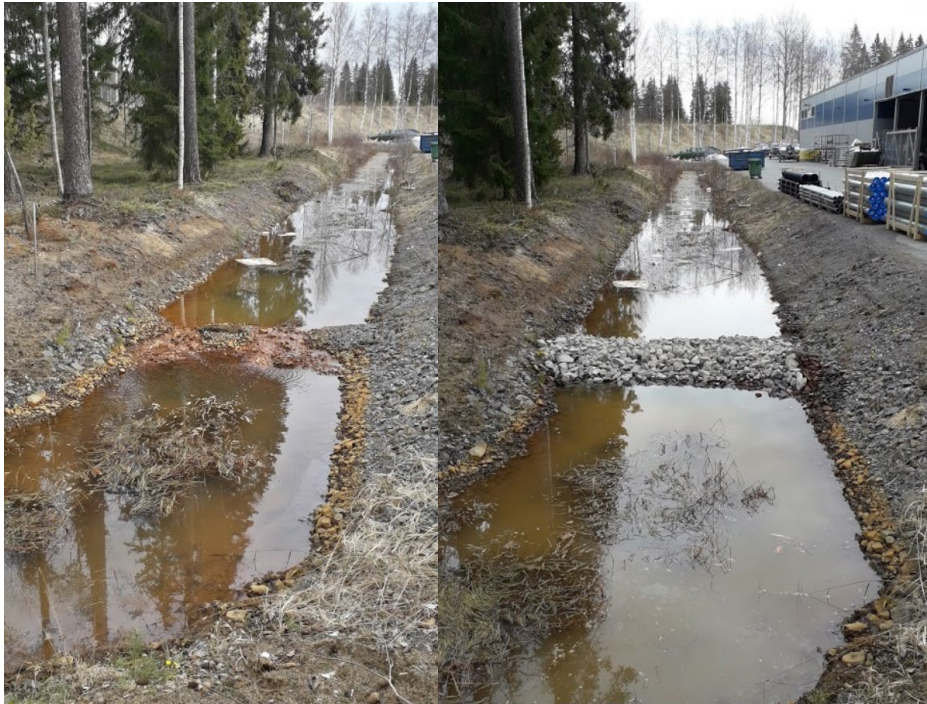
**KUVA 3.** Suotopato ennen (vasen) korjauksia ja niiden jälkeen (oikea) vuoden 2020 muutostöiden yhteydessä. Talven jäljiltä pato on romahtanut ja vesi virtaa patorakenteiden yli. Patojen rakenteet uusittiin muun muassa suurentamalla kivikokoa, jolloin rakenteet pysyvät paremmin yhdessä (Kuva Aki Mykkänen).

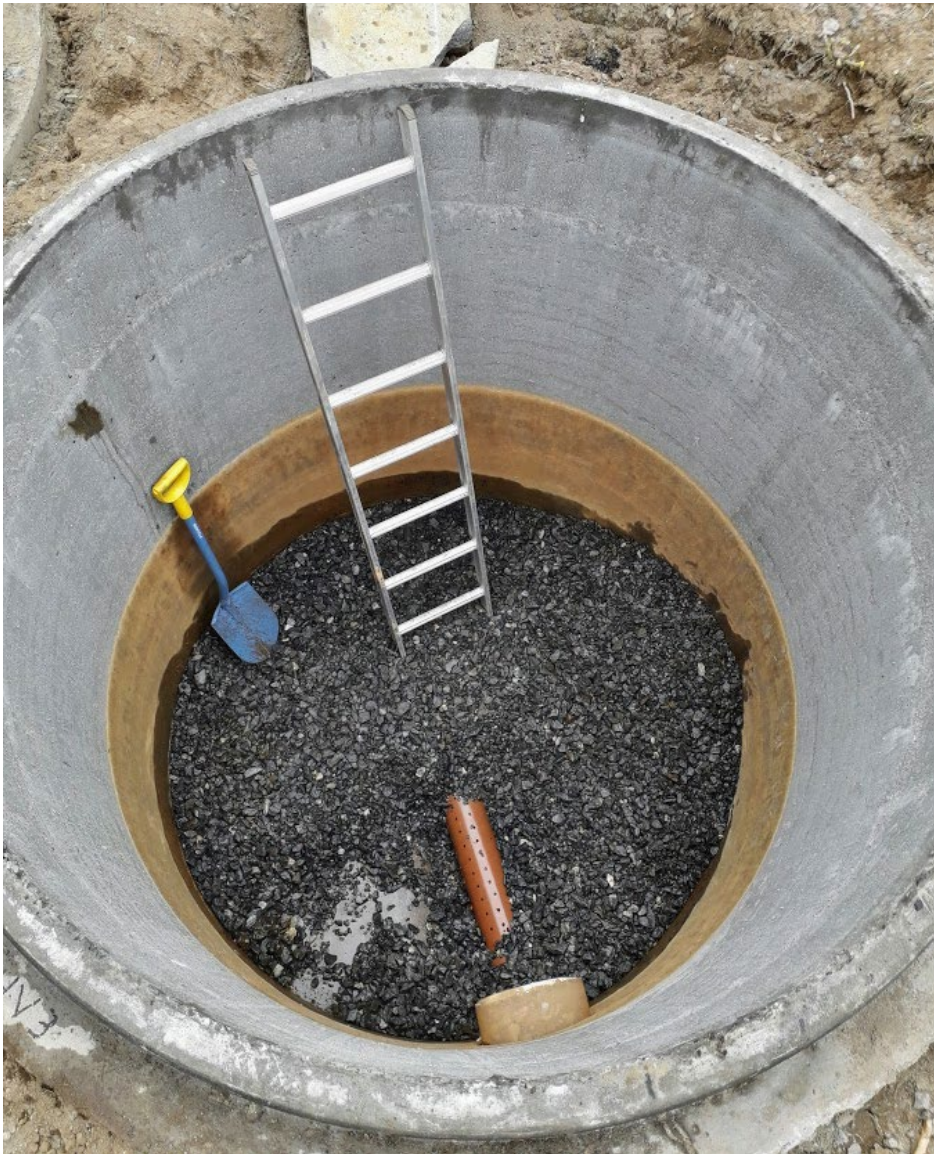
**KUVA 4.** Kannettomasta ja suodatinmateriaalittomasta kaivosta poistoputken kunto- tarkastus muutostöiden yhteydessä (kuva Aki Mykkänen).

Huoltotöiden aikana putkistojen ja kaivojen kuntoa on tarkasteltava mahdollisten vaurioiden varalta. Huky-hankkeessa tämä toteutettiin tarkastamalla tyhjätkäivot mahdollisten halkeamien löytämiseksi sekä esimerkiksi kaivamalla suodatinkaivojen poistoputket esille mahdollisten tukkeutumisten estämiseksi (kuva 4). Kaivojen ollessa tyhjinä myös mahdollisia muutoksia on helpompi toteuttaa.

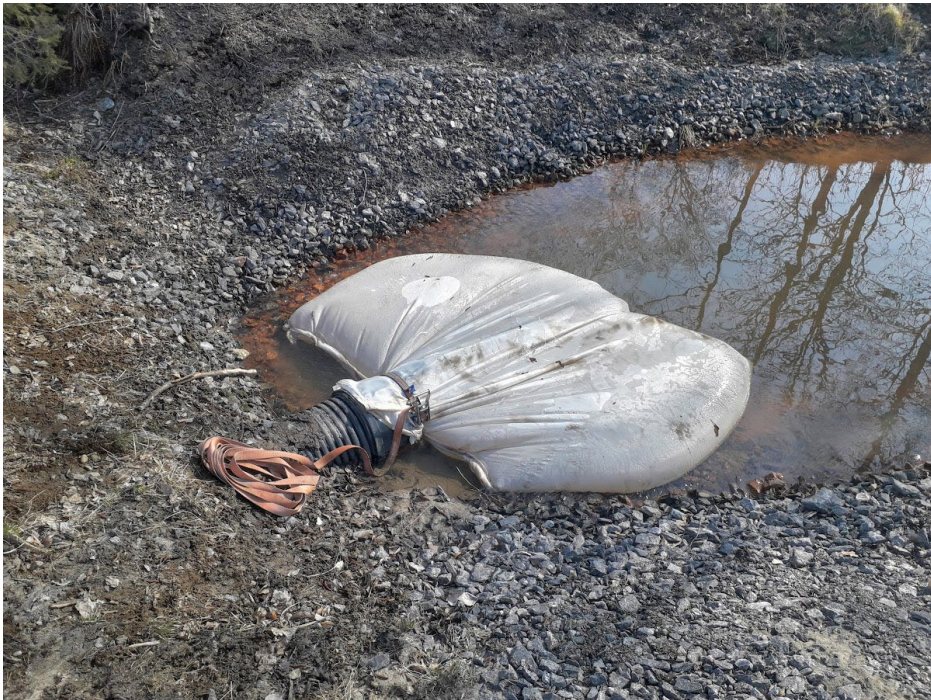
**KUVA 5.** Silttikankaasta tehty kerääjapussi järjestelmän poistoputkella. Pussilla saadaan kiinni huoltotöiden aikana irtoava lika ja roskat. Pussi poistetaan huoltotöiden jälkeen, koska se padottaa vettä merkittävästi (kuva Aki Mykkänen).

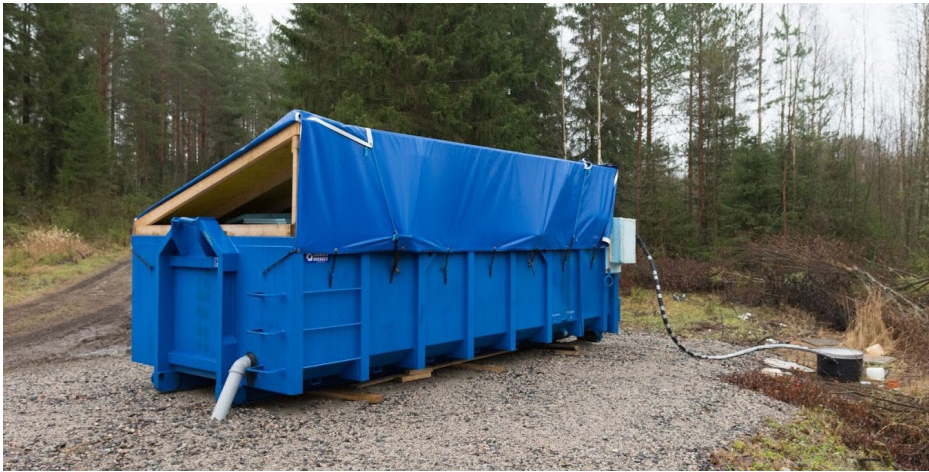
**KUVA 2.** Biosuodatuslaitteisto syksyllä 2019. Kuvassa oikealla nähtävissä tulokaivo, josta suotovesi johdetaan letkulla lavalle. Laitteiston harmaa poistoputki vasemmalla (kuva Aki Mykkänen).

Valmiissa laitteistossa (kuva 2) monitorointia tehtiin vuonna 2019 elokuusta marraskuuhun. Molemmille linjoille sijoitettiin suodatinkerros, joka koostui biohiilestä ja puuhakkeesta. Laitteistoon nostettiin vettä uoppopumpulla kaivosta, johon kaatopaikalta tulevat suotovedet kootaan ennen kuin ne lasketaan eteenpäin kaatopaikan tasausaltaaseen. Tulevan veden putkeen oli sijoitettu virtaamamittari. Tämän jälkeen vedelle suoritetaan hapetus, josta se jaetaan virtaamansäätöventtiileillä kahden linjan välille, joissa itse biosuodatus tapahtuu. Suunnitelman mukaan vesi jaetaan näiden kahden linjan välille niin, että ensimmäiselle käsiteltävästä vedestä menee 2/3 ja toiselle 1/3. Näin voitiin monitoroida saman suodatinmateriaalin toimintaa erilaisilla vesimäärillä. Käsitteilyn jälkeen vesi purkautuu näytteenottokaivosta ulos ja siitä tasausaltaaseen.

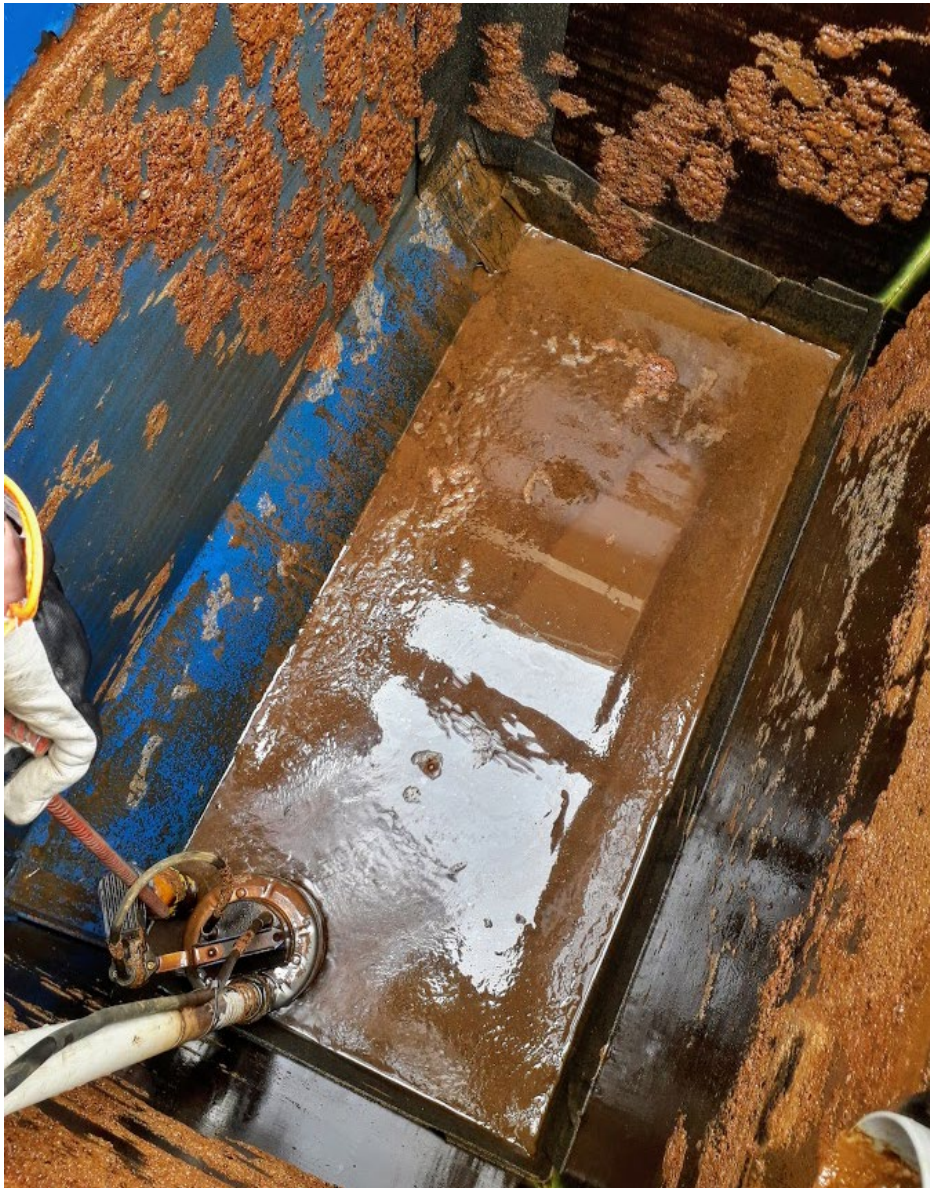
**KUVA 4.** Tuloltaan pohjalle kolmen kuukauden aikana muodostunutta rautasakkaa altaan tyhjennyksen aikana (kuva Aki Mykkänen).

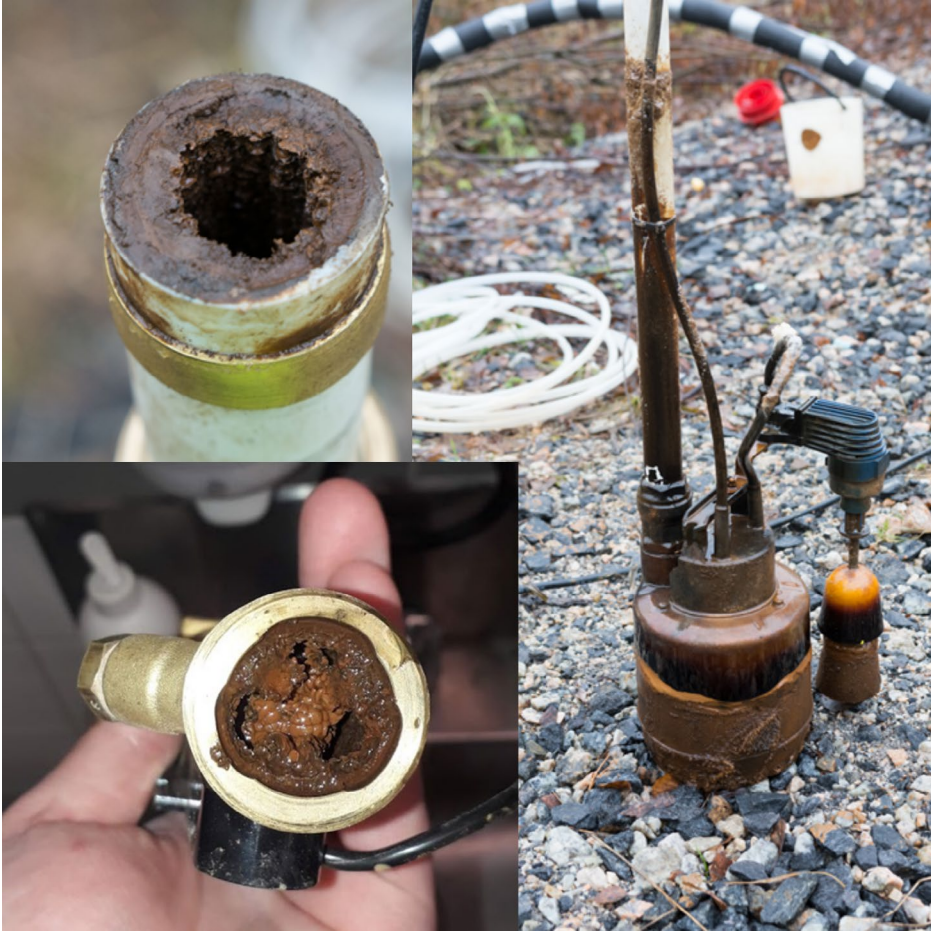
**KUVA 5.** Vuoden 2019 noin kolmen kuukauden jälkeisen toiminnan jälkiä. Vasemmalla ylhäällä tuloputken sisäpuoli, joka on pinttynyt rautasakalla alle puoleen halkaisijastaan. Vasemmalla alhaalla ultraäänivirtaamamittari, joka myös on sisältä vahvojen rautapinttymien peitossa. Oikealla tulopumppu, joka kolmen kuukauden käytön jälkeen on pinttynyt ruskeaksi ja käyttökelvottomaksi (kuvat Aki Mykkänen).

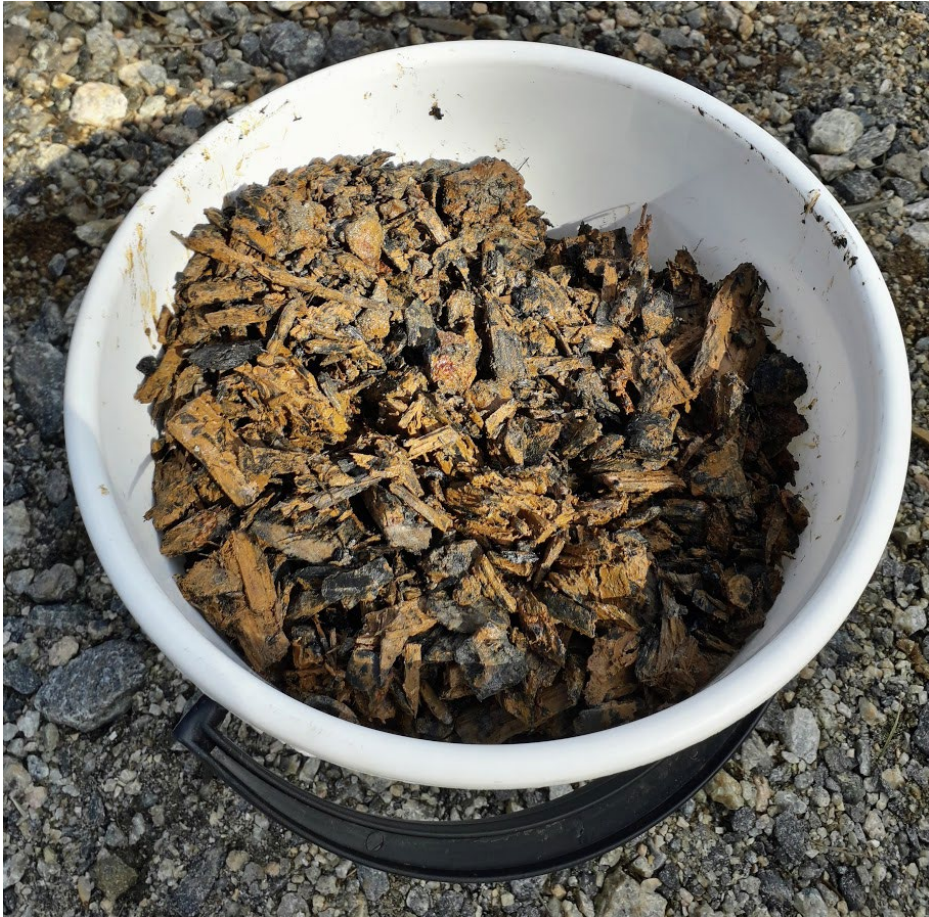
**KUVA 6.** Vuoden 2019 noin kolmen kuukauden käytön jälkeiset suodatinmateriaalit, jotka ovat selkeästi suotovedestä saostuvan rautasakan peittämiä (kuva Aki Mykkänen).

Toiminta lopetettiin marraskuussa 2019 ensimmäisten pakkasten aikaan. Koska järjestelmä on maanpäällinen, ei sen haluttu jäätyvän vaurioitumisriskin takia. Altaat tyhjennettiin vedestä, mutta suodatinmateriaalit jätettiin talveksi paikalleen. Suodatinmateriaalit tyhjennettiin lopulta keväällä 2020, jolloin niiden tukkeutuminen havaittiin selvästi (kuva 6). Biohiili-puuhakekerros on kerännyt itseensä huomattavat määrät rautasakkaa ja on täysin sen peitossa.

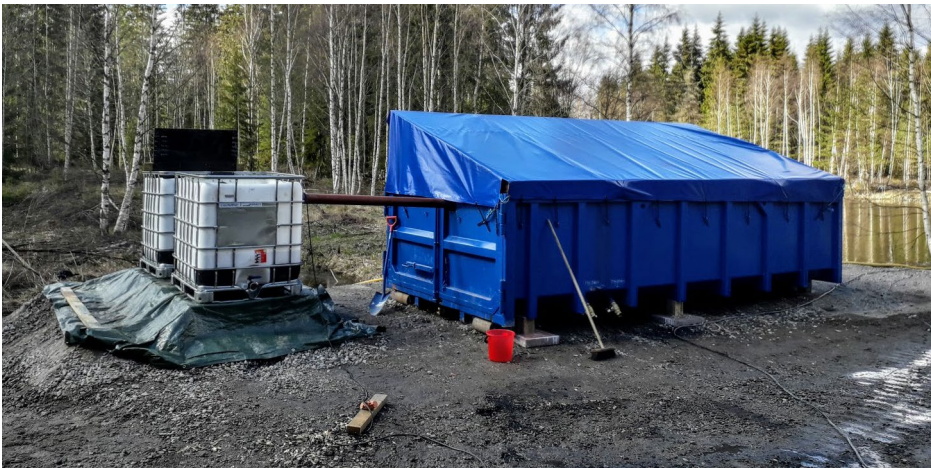
**KUVA 8.** Kevään 2020 muutostöiden jälkeinen Ristiinan vanhan kaatopaikan biosuodatuslaitteisto. Vasemmalla kaksi IBC-konteista tehtyä esiselkeytysallasta (kuva Aki Mykkänen).

Esisuodatusaltaat toteutettiin IBC-konteista, koska ne tarvitsisivat vain pieniä muutostöitä ja valmiiden hanojen ansiosta ne voitiin tyhjentää tarvittaessa niihin kertyneestä vedestä ja rautasakasta. Altaat rakennettiin korotetun ja peitetyn alustan päälle, josta vuototilanteessa vedet valuvat suoraan takaisin suotovesikaivoon. Koska esisuodatusaltaat ovat korollisesti biosuodatusjärjestelmää korkeammalla, vesi siirtyy painovoimaisesti eteenpäin järjestelmässä eikä ylimääräistä pumppausta tarvita biosuodatuslaitteistoon. Uusi kuusibiohiili-haapahakeseos lisättiin järjestelmän molemmille linjoille ja sen toiminta käynnistettiin uudelleen 7.5.2020 ensiksi kyllästämällä materiaalit tasausaltaan vedellä, minkä jälkeen aloitettiin pumppaus suotovesikaivoista. Muutostöiden jälkeinen biosuodatuslaitteisto on kuvassa 8.

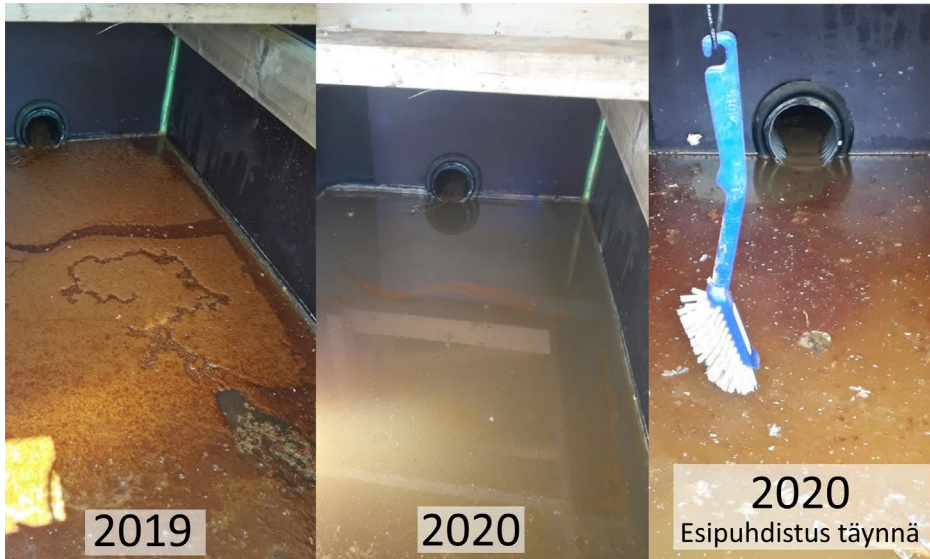
**KUVA 10.** Toisen linjan tuloaltaan veden sameus ja sakkamäärä vuosien 2019 ja 2020 välillä. Vuoden 2019 (vasen) aikana lähes koko kolmen toimintakauden ajan altaissa oli jatkuvasti selkeitä sakkalauttoja ja veden väri oli tummempi. Esipuhdistusaltaiden myötä (keski) vesi kirkastui selkeästi, ja sakkapatjoja havaittiin vasta esipuhdistusaltaiden sakalla täyttymisen myötä (oikea). Kuvissa näkyvä putki vie veden suoraan suodatinmateriaaleille (kuva Aki Mykkänen).
