# HULEVESIEN KÄSITTELYN T&K-YMPÄRISTÖ

**XAMK KEHITTÄÄ 161**

**KAAKKOIS-SUOMEN AMMATTIKORKEAKOULU**  
**MIKKELI 2021**

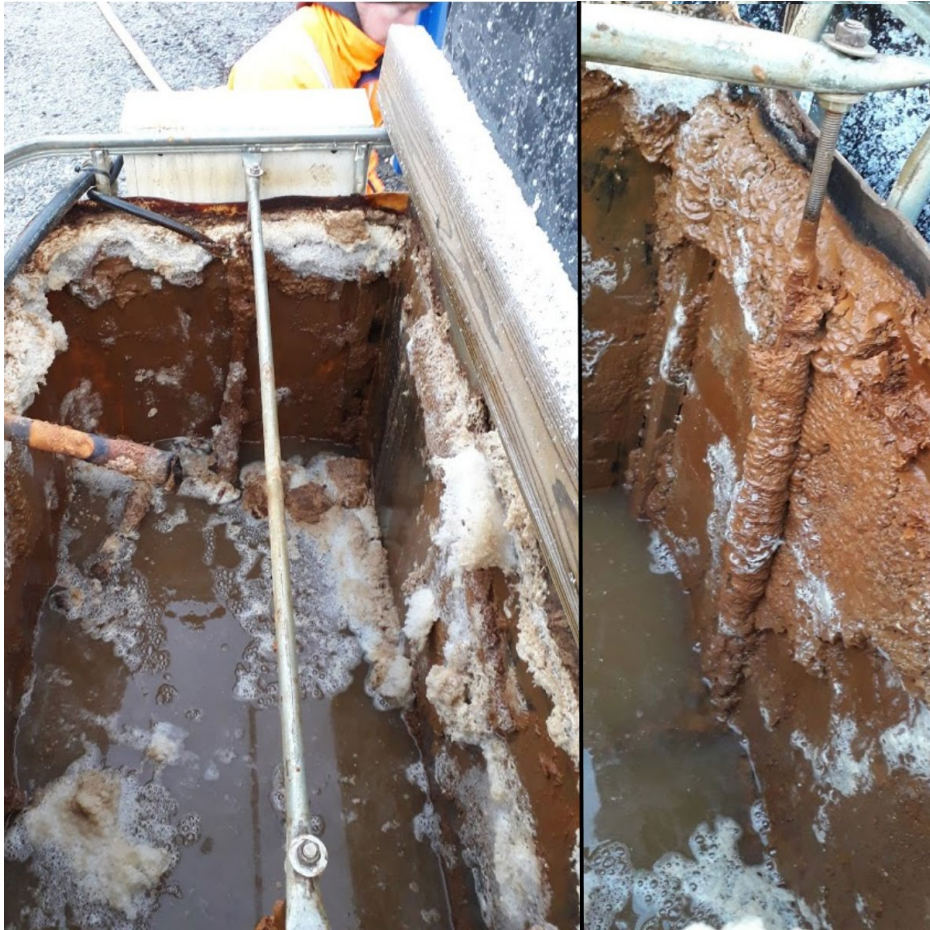
**KUVA 11.** Ilmastusaltaassa havaitut sakkamäärät sekä niiden pinttyminen altaan reunoille ja hapettimen kiinnittimiin (kuvat Aki Mykkänen).

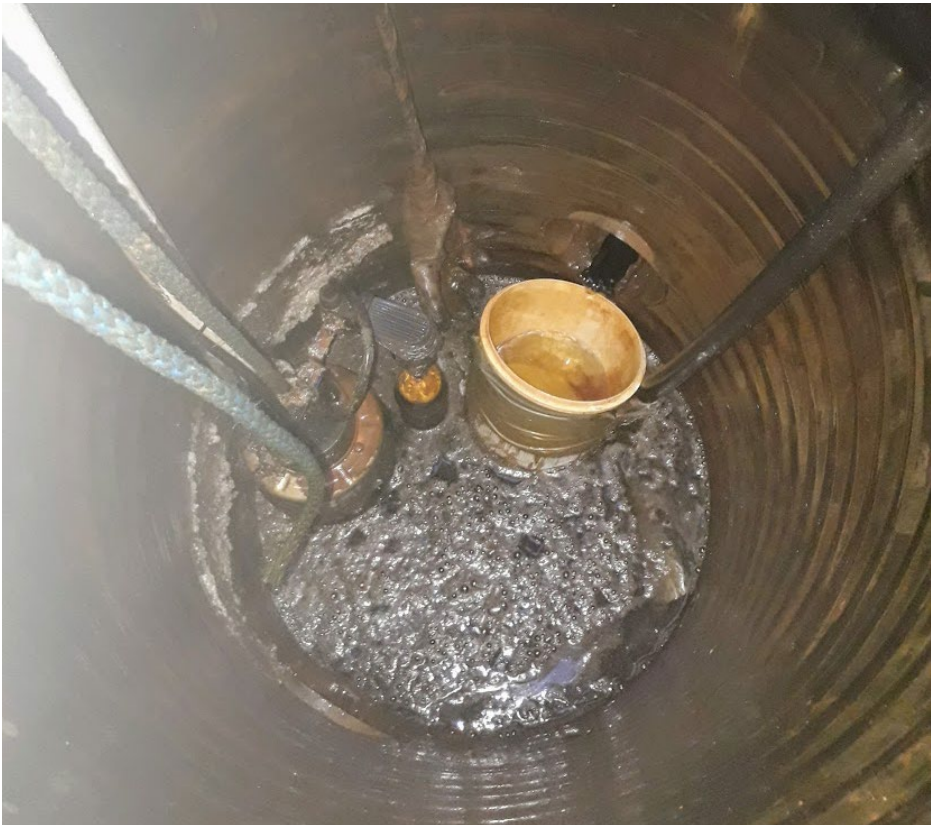
**KUVA 1.** Suotovesikaivon tulovesiputkesta tehtävä virtaaman astiamittaus. Jatkovarren päässä olevaa ämpäriä on erittäin vaikea pitää luotettavasti paikoillaan, jolloin virtaamamittauksissa esiintyy helposti mittausvirhettä (kuva Aki Mykkänen).

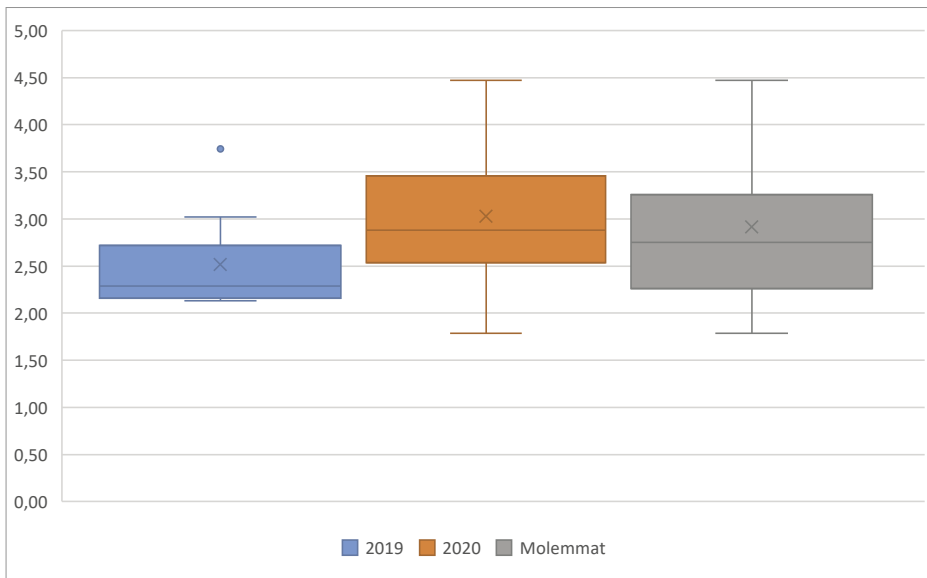
**KUVA 6.** Kahden vuoden virtaamamittausten sekä kaikkien 50 havainnon ruutu- ja janakaavio m<sup>3</sup>/vrk (mediaani, keskiarvo x, ala- ja yläkvartiilit ja ääriarvot)

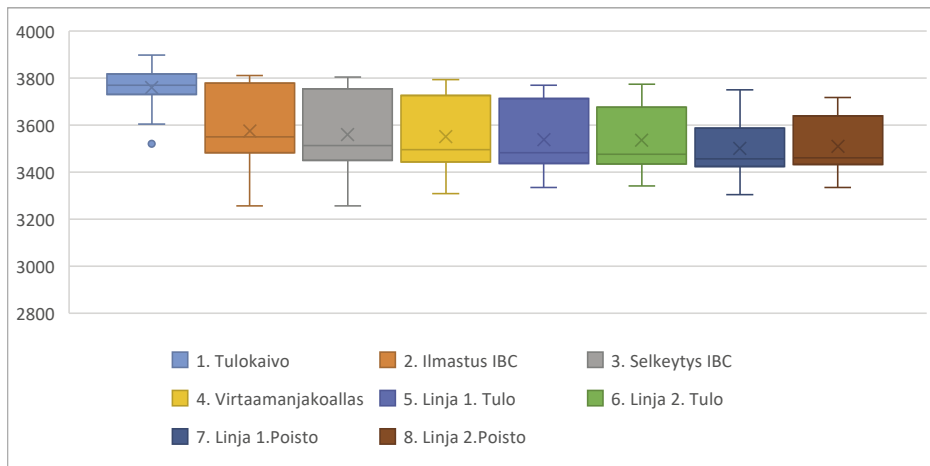
**KUVA 9.** Vuoden 2020 sähkönjohtavuuden  $\mu\text{S}/\text{cm}$  kenttämittausten ruutu- ja jana-kaavio (mediaani, keskiarvo  $x$ , ala- ja yläkvartiilit ja ääriarvot). Korkeimmat tulokset ja pienimmät vaihtelut havaitaan tulokaivossa, jonka jälkeen suurin lasku tapahtuu jo esipuhdistuksessa. Linjojen poistoissa havaitaan myös hieman sähkönjohtavuuden laskua.

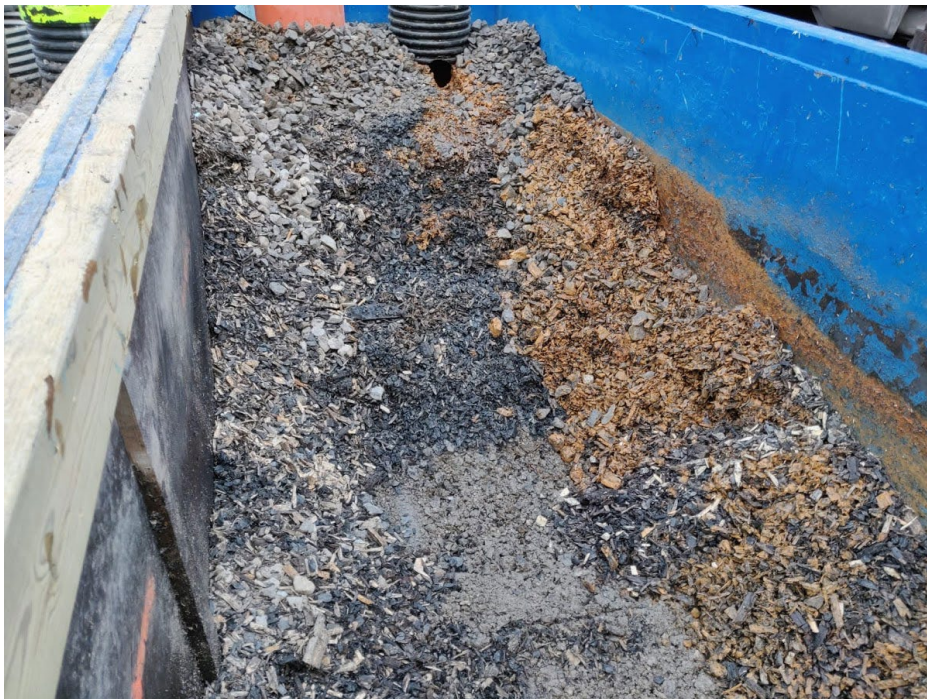
**KUVA 11.** Suodatinpatjassa näkyvä rautasakka järjestelmän tyhjennyksen aikana marraskuussa 2020 (kuva Lasse Hämäläinen).

Vaikka rautamääriä saatiin vähennettyä hyvin, oli silti linjoille menevissä vesimäärissä suuria määriä rautaa. Marraskuussa 2020 järjestelmän purkamisen yhteydessä oli selvää, että tutkimuskauden aikana suodatinmateriaalit olivat päässeet tukkeutumaan rautasakalla (kuva 11).

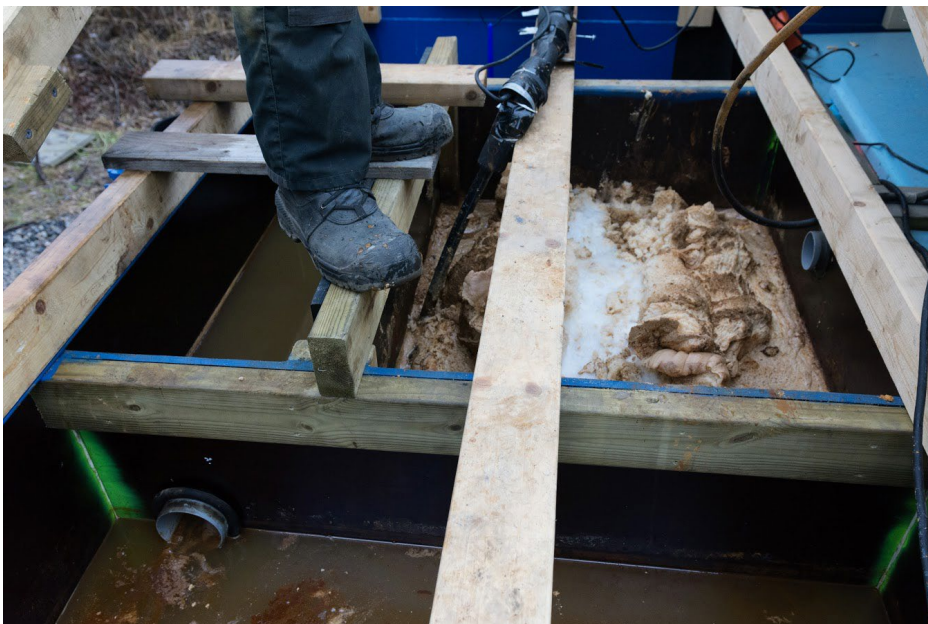
**KUVA 16.** Alkuperäisestä ilmastusaltaasta havaittavia, ilmastuksesta syntyviä vaahtokerrostumia (kuva Aki Mykkänen).

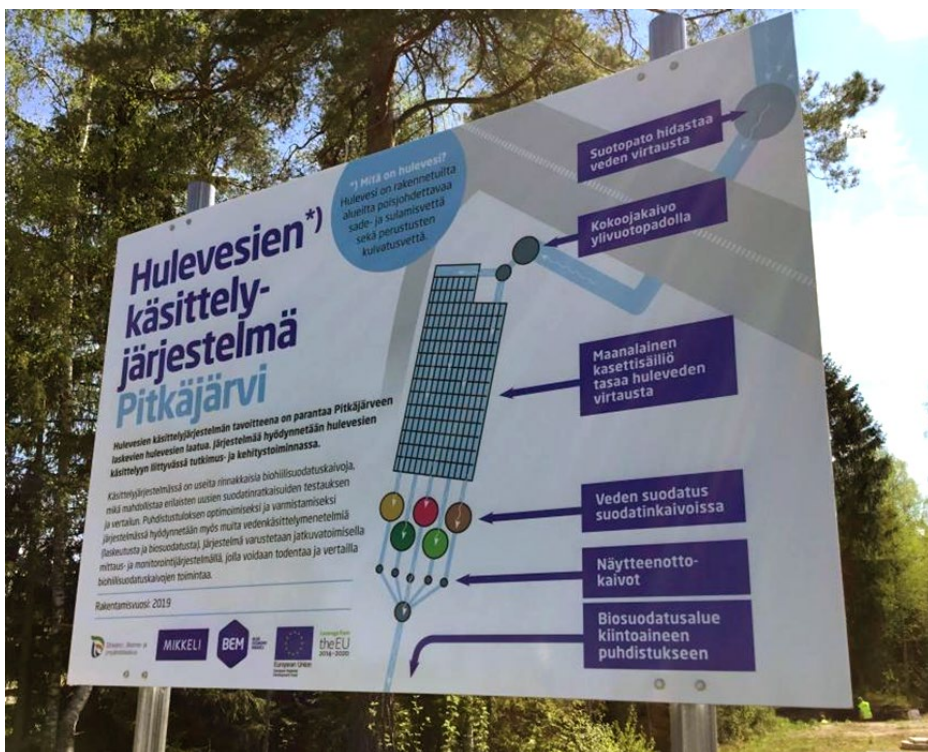
**KUVA 1.** Hulevesien käsittelyn T&K-ympäristö Mikkelin Pitkäjärvellä (kuva Jussi Heini-mö).
