**Jukajoen (Kontiolahti)  
vesistöalueella sijaitsevan  
ennallistetun Linnunsuon ja  
kosteikon vesiensuojelutekninen  
toimivuus v. 2020**

Tutkimusraportti

Karelia-ammattikorkeakoulun julkaisu C: Raportteja, 78

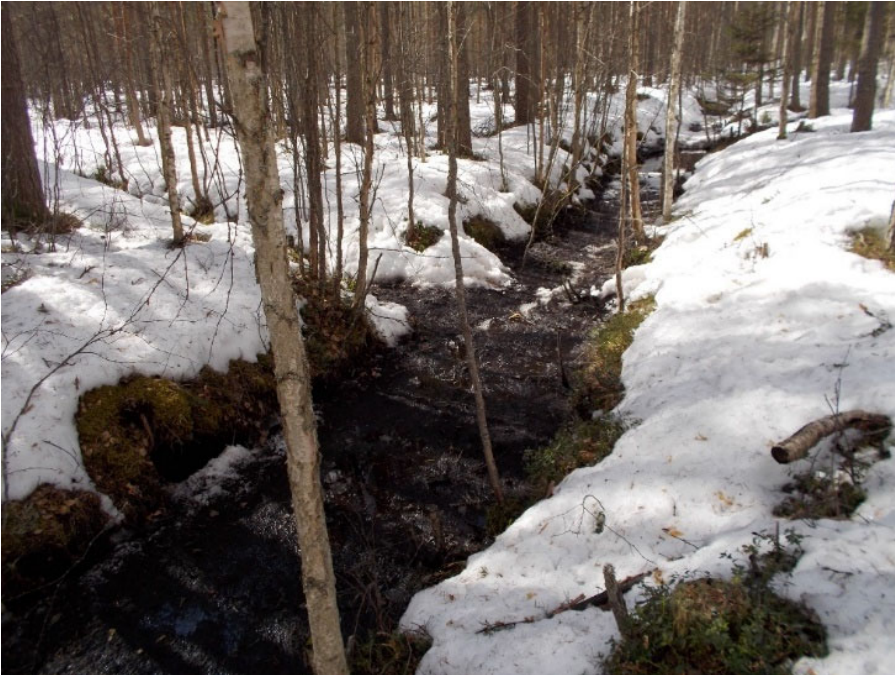
**Kuva 6.** Aittokorvenlammen lasku-uoma kohtalaisen kevätylivirtaaman ( $q = 25,9 \text{ l/s km}^2$ ) aikana 25.04.2017. Uoma oli tällä kohdin ohuessa jääpeitteessä. Sen päälle oli huuhtoutunut metsäojastosta runsaasti lähes pikimustaa hienojakoista turvelietettä, joka sisältää runsaasti ainakin rautaa (katso myös taulukko 3) ja humuksen lisäksi.

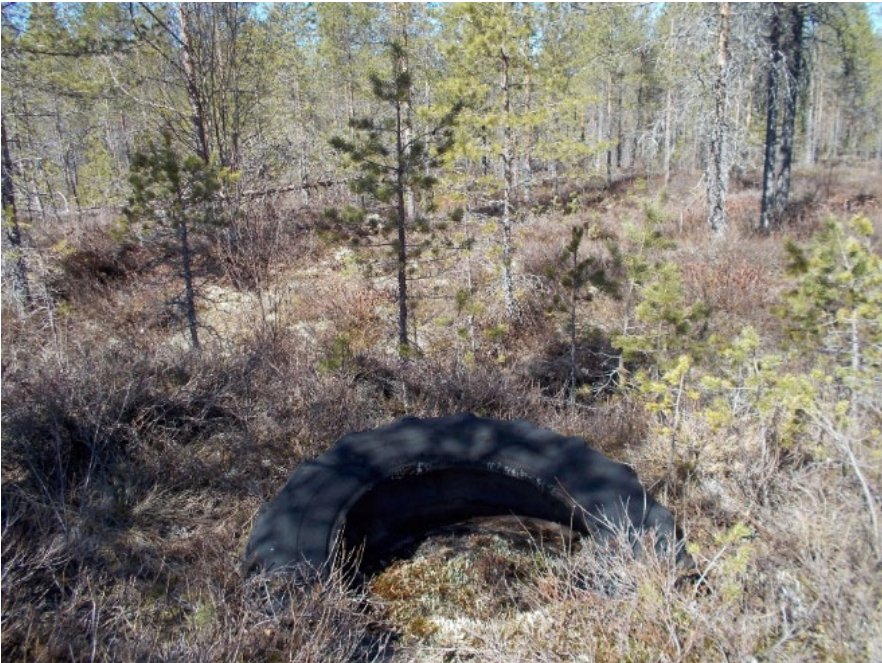
**Kuva 7.** Näkymä Aittokorvenlammensuolta 16.05.2017. Tämä on syksyllä 2020 ennallistettua aluetta. Kevätylivirtaamajakso oli jo tällä aivan latvavesistöllä ohitse ja ojavesien lämpötila vaihteli noin  $+5...+10 \text{ }^\circ\text{C}$  (katso tarkemmin myös taulukko 4).

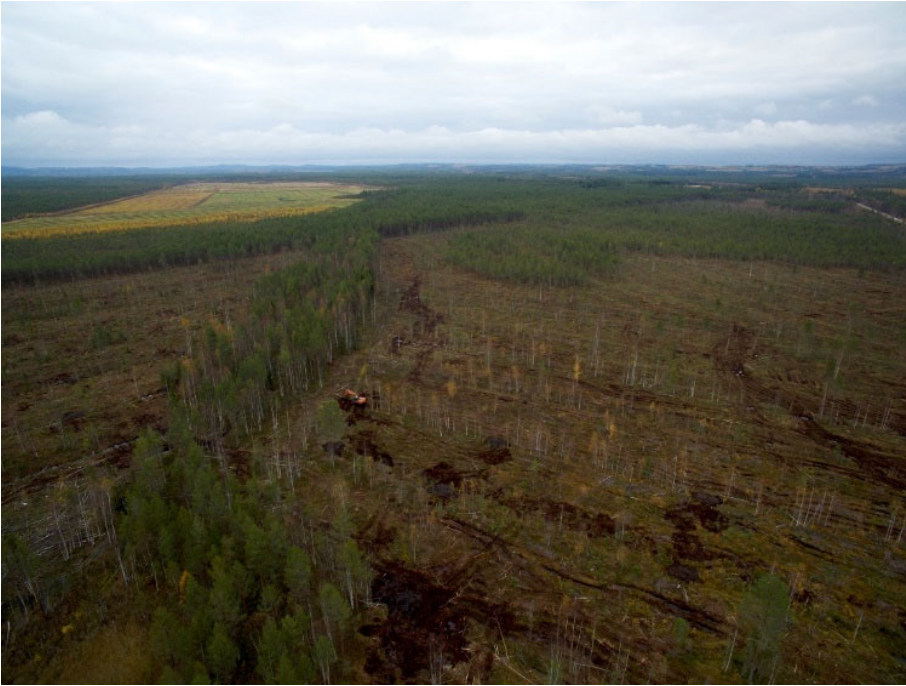
**Kuva 8.** Aittokorvenlammensuon ("Linnunsuo NORD") ennallistaminen etenee loppukesällä 2020. Kaivinkoneella tukitaan parhaillaan metsäojaa aivan Aittokorvenlammempuron äärellä. Foto: Osuuskunta Lumimuutos.

Linnunsuo NORDiksi nimetty (Mustonen 2020) ojitettu isovarpuräme ennallistettiin noin 70 hehtaarin alalta syksyllä 2020 (kuvat 5, 8 ja 9). Ennallistetun alueen omistaa Osuus-  
kunta Lumimuutos ja ennallistamistyön toteutti vesistö-kunnostusyrittäjä Janne Raas-  
sina Kontiolahdelta. Metsäojat padottiin konetyönä noin 100 metrin välein ja ojituksen  
myötä kehittynyt puusto poistettiin. Aittokorvenlammen länsipuolinen maasto on kalte-  
vampaa muuhun ennallistamisalueeseen verrattuna. Siellä ojakatkoksia tehtiin noin 50  
metrin välein.

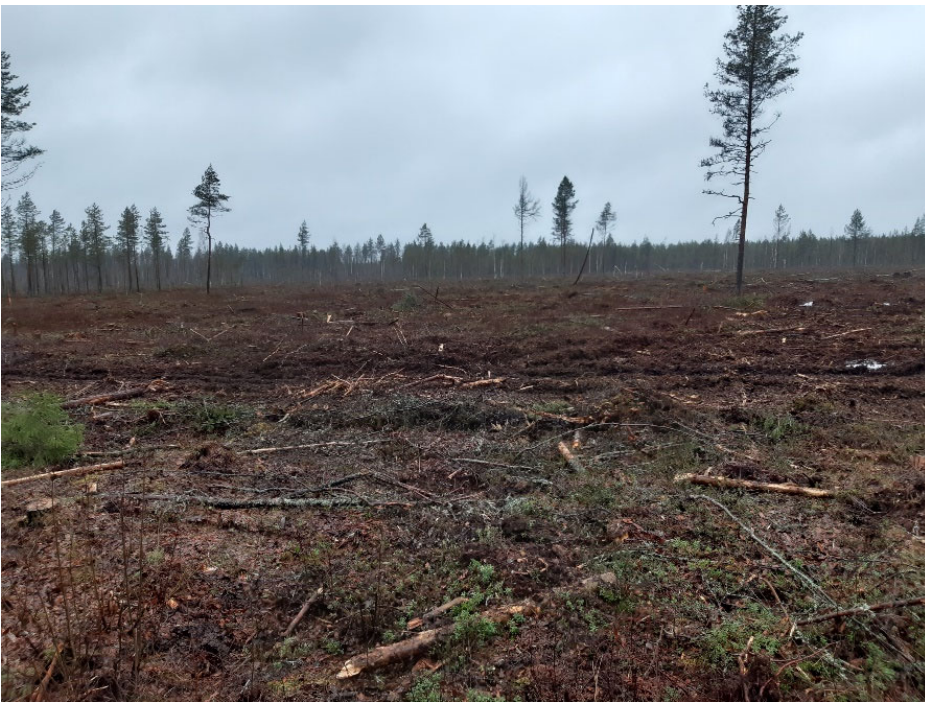
**Kuva 9.** Perusnäkyä juuri ennallistetulta Aittokorvenlammensuolta 19.11.2020.

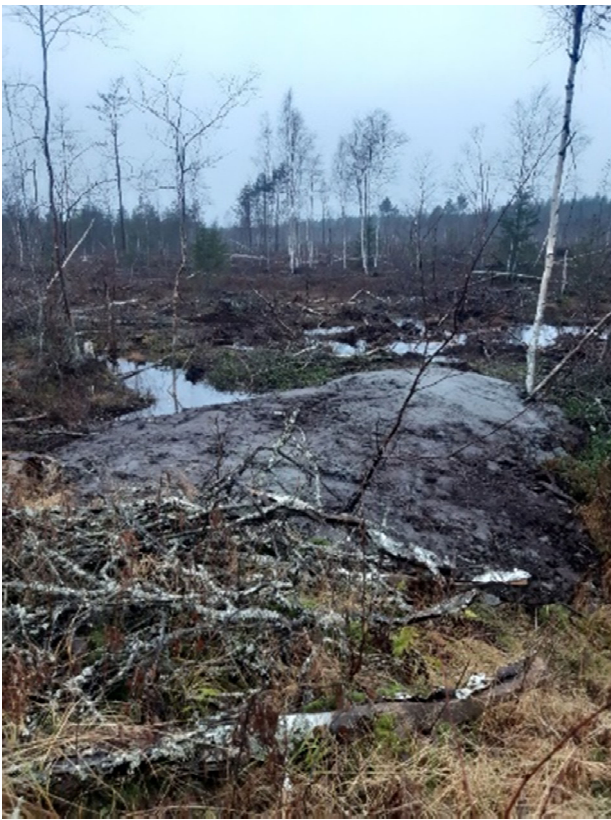
**Kuva 13.** Kaivinkoneella juuri tehty ojakatkos ennallistetulla Aittokorvenlammensuolla 19.11.2020.

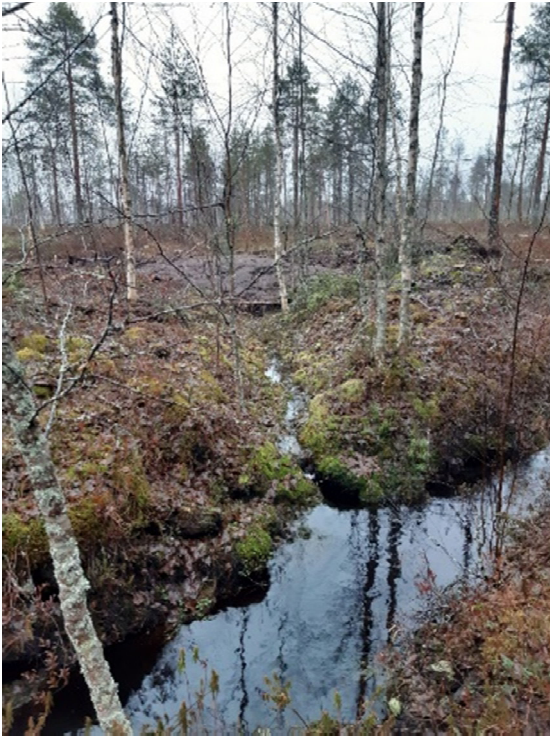
**Kuva 14.** Kaivinkoneella juuri tehty ojakatkos ennallistetulla Aittokorvenlammensuolla aivan Aittokorvenlammenpuron rannassa 19.11.2020. Tuolloin vallitsi voimakas syysliviirtaama, 78,5 l/s km<sup>2</sup>. Hienojakoisesta aineksesta tehdyn ojakatkoksen ali virtasi hiukan vettä puroon. Ojakatkosten pitävyys on tarkistettava tulevien kevät- ja syysliviirtaamien aikana. Ennallistetun alueen (isovarpurämeojikko) maaperä on hyvin soveliaista pitävien ojakatkosten rakentamiselle. Oikovirtauksista ei ole keskimäärin vaaraa. Ojakatkoksen pitävyyttä voidaan kohentaa asettamalla raskaat painot (pöllejä, kiviä) ojakatkoksen päälle. Ylä-Karjalan vesistökuunnostushankkeissa vuosina 1995–2001 ojakatkos tehtiin turvematoista ja katkoksen molemmin puolin hakattiin leikalla tukipaalutus. Turvemattorakenne tiivistyy ja alkaa kasvettua suhteellisen nopeasti (esim. Tossavainen, Karjalainen & Karjalainen 1999).

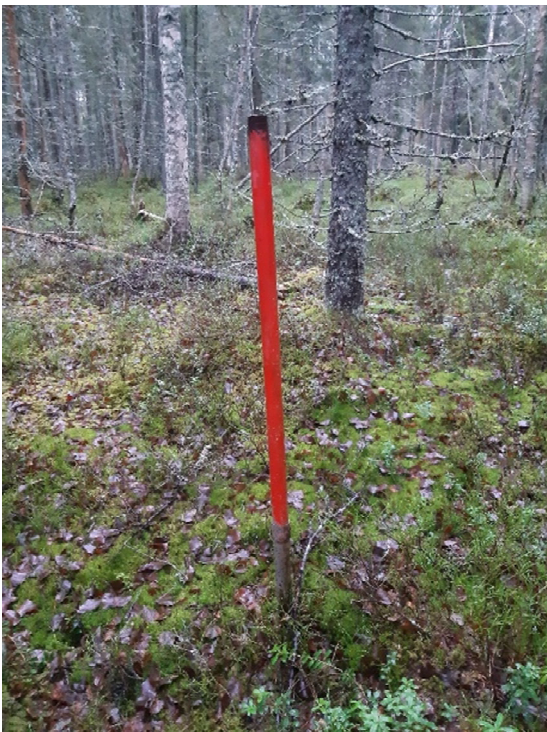
**Kuva 17.** Aittokorvenlammen etelärannalla sijaitseva pohjavesiputki "V6" (Mäkelä 1988, 14, katso myös kuva 4).

Linnunsuon alueelle ja lähiympäristöön asennettiin kesällä 1984 yhteensä 16 pohjave-  
den havaintoputkea (kuvat 4 ja 17). Aittokorvenlammen, Jukajärven ja suurimman Tuk-  
holmanlammen vedenkorkeudet vaaittiin sulan kauden aikana kerran kuukaudessa  
(Mäkelä 1988, 13). Tarkkailun aikana vuosina 1984-1988 Aittokorvenlammen vedenpinta  
oli noin 1,5 metriä alempana alueen pohjavedenpintaan (havaintopaikka V6) verrat-  
tuna (Mäkelä 1988, 20). Ojituksilla ei ollut vaikutusta tutkimusalueen lampien vesipintoi-  
hin. Linnunsuon ojitusten lopullinen vaikutus ympäristön pohjavesitasoon ei lyhyen tark-  
kailukauden (1984-1988) aikana ilmeisesti ehtinyt tulla näkyviin. Tähän osaltaan vaikutti

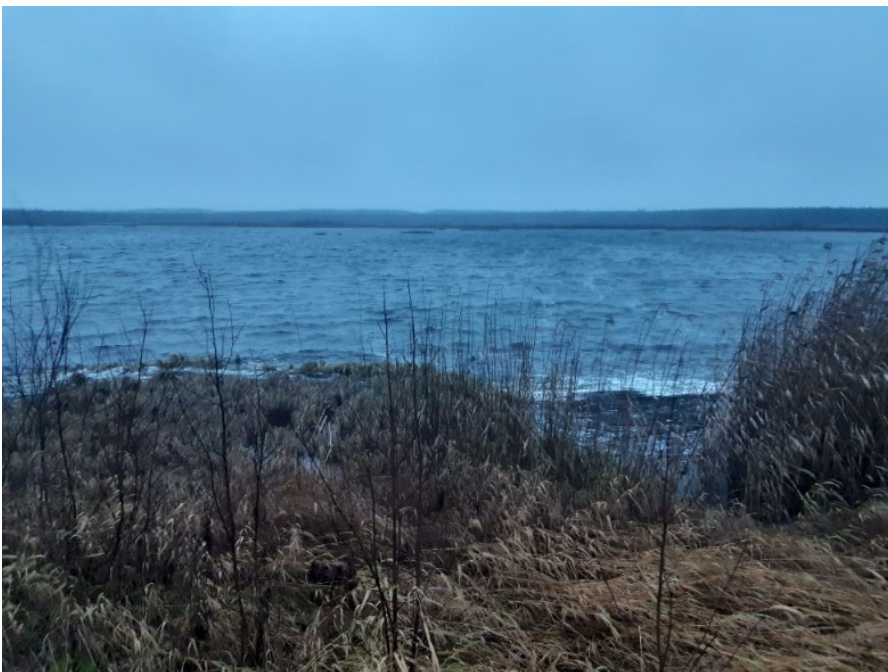
**Kuva 20.** Näkymä Linnunsuon kosteikon pohjoisrannalta 19.11.2020. Etelätuulen nopeus oli kuvaushetkellä noin 20 m/s.

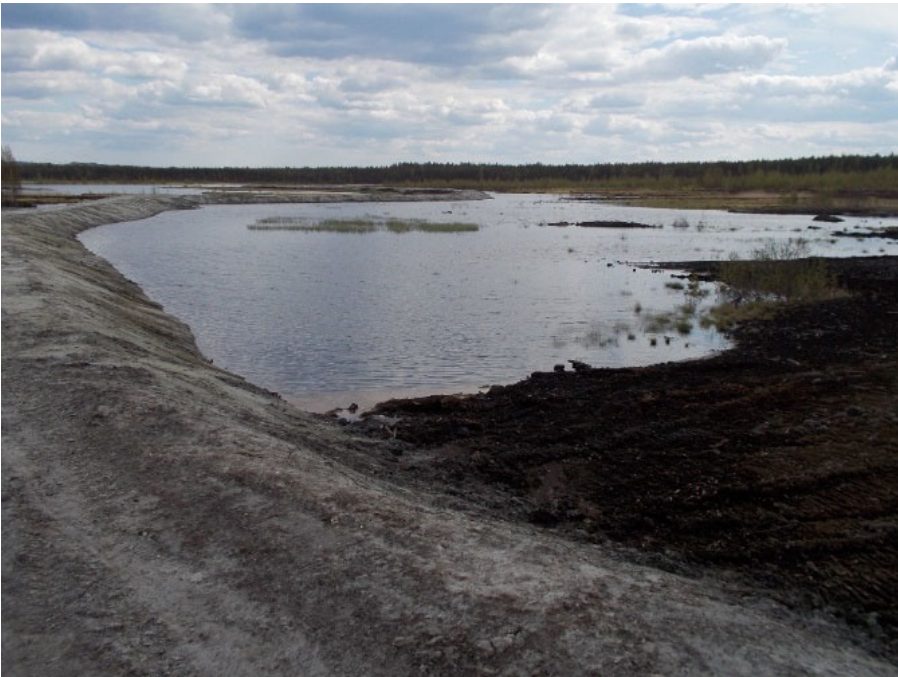
**Kuva 22.** Linnunsuon kosteikkoalueen lounainen, vuosina 2019-2020 rakennettu allas 27.05.2020.

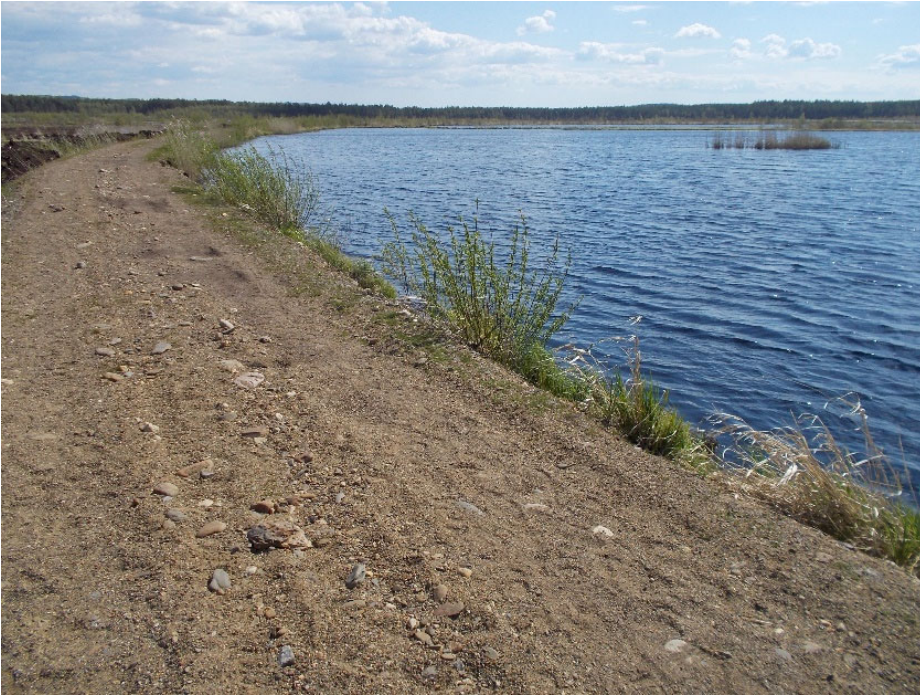
**Kuva 23.** Linnunsuon kosteikkoalueen toiseksi läntisimmän altaan länsivalli 27.05.2020.

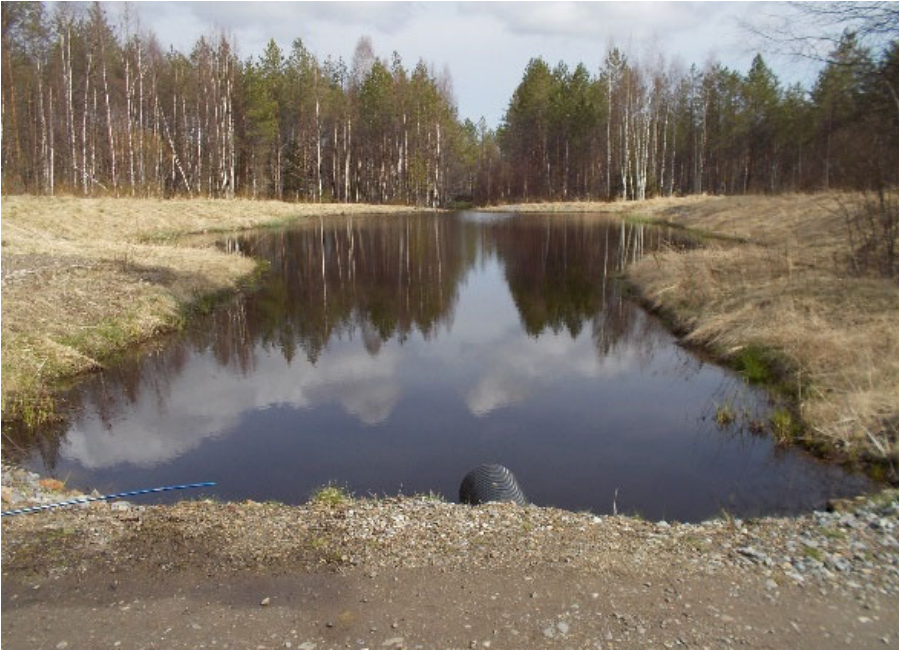
**Kuva 25.** Linnunsuon laajan kosteikkoalueen välittömästi alapuolinen kosteikko 19.05.2020. Se on rakennettu vuonna 2017.

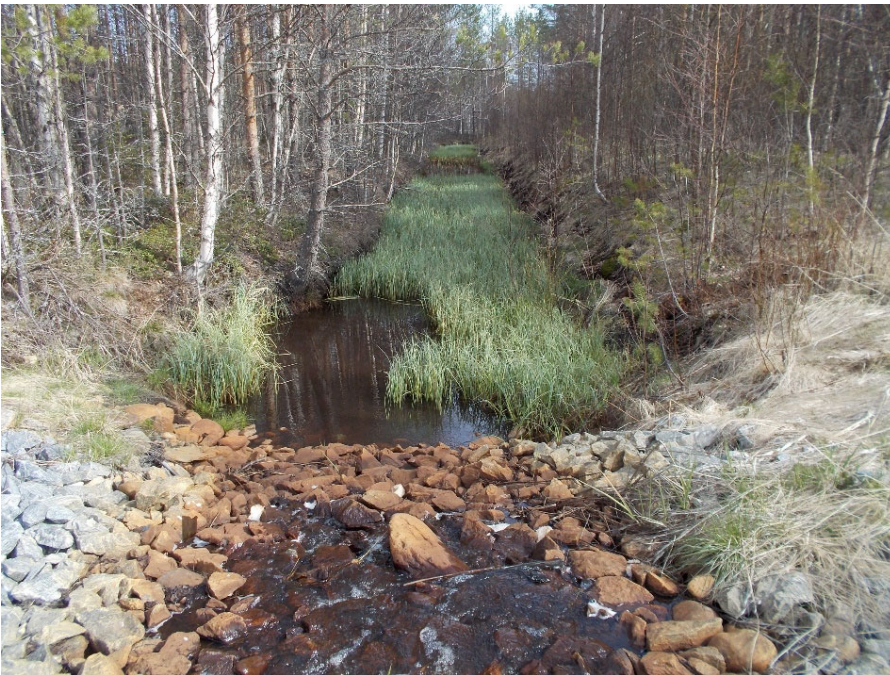
**Kuva 26.** Linnunsuon pienestä kosteikosta (m/2017; katso myös kuva 25) lähtevä uoma 19.05.2020.

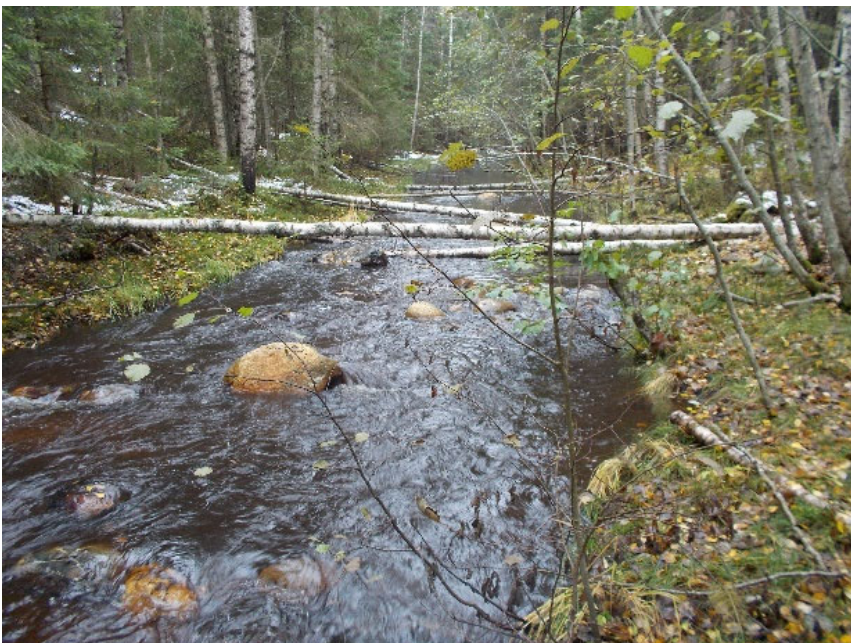
**Kuva 28.** Kalastolle kunnostettua Jukajoen yläjuoksun koskialuetta välittömästi kunnostustöiden jälkeen 7.10.2019. Aikoinaan uittoa varten perattuun uomaan on pääosin konetyönä siirretty asentokiviä ja kivi- + puusuisteita.

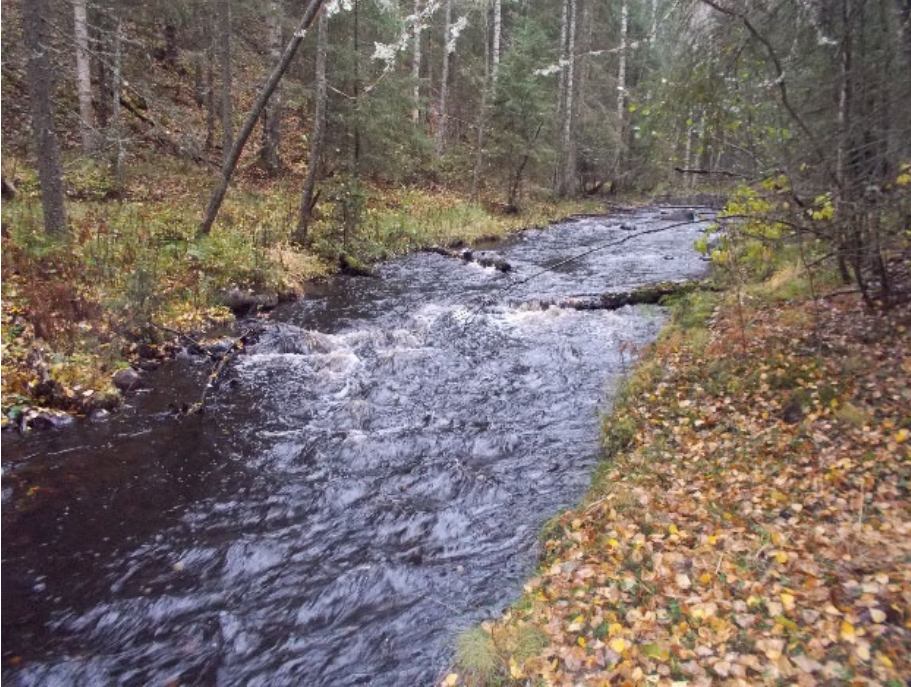
**Kuva 29.** Kalastolle kunnostettua Jukajoen yläjuoksun koskialuetta itärannan luonnonsuojelualueen kohdalla (pohjaveden tihkupinta-alue) 05.10.2020.

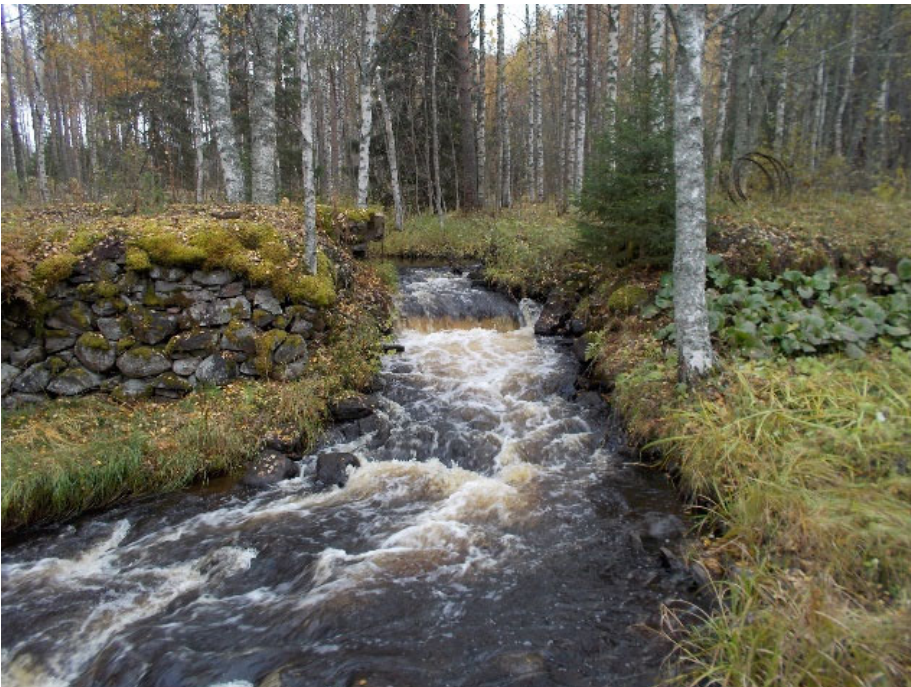
**Kuva 30.** Raunioituneet myllyn rakenteet Jukajoen Myllylän havaintopaikalla 51 07.10.2019. Kuvanoton jälkeen jokiuomassa olevaa kynnystä on porrastettu taimenen kululle soveliaaksi.

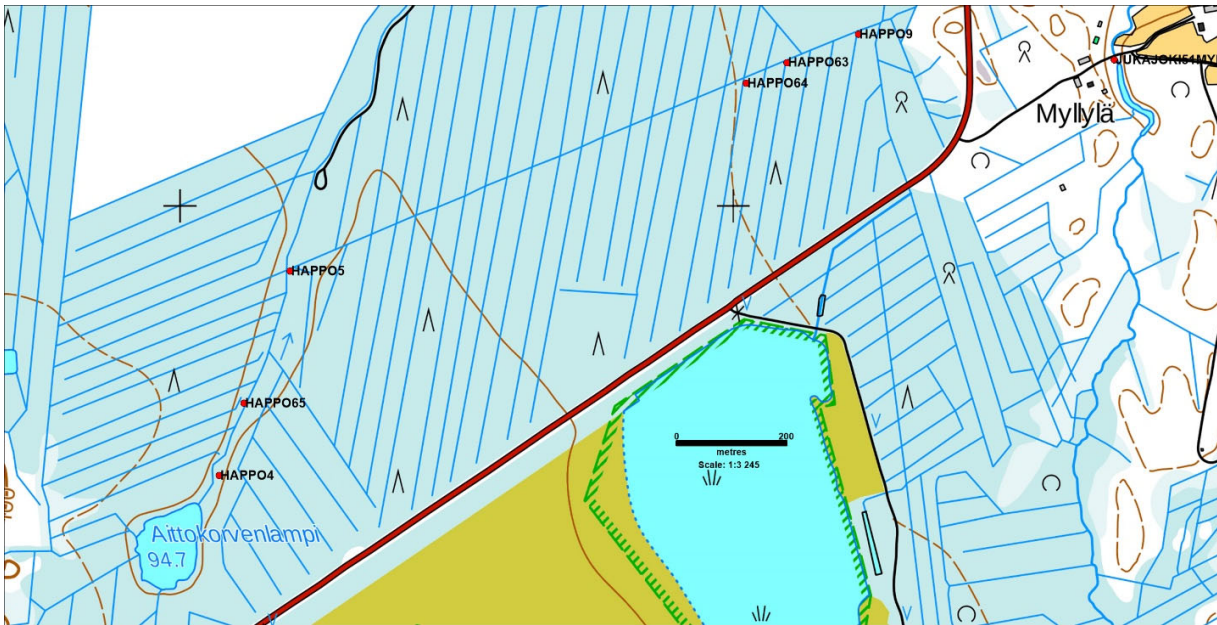
**Kuva 32.** Aittokorvenlammensuon alueen vedenlaadun ja virtaamien havaintopaikat 16.05.2017.

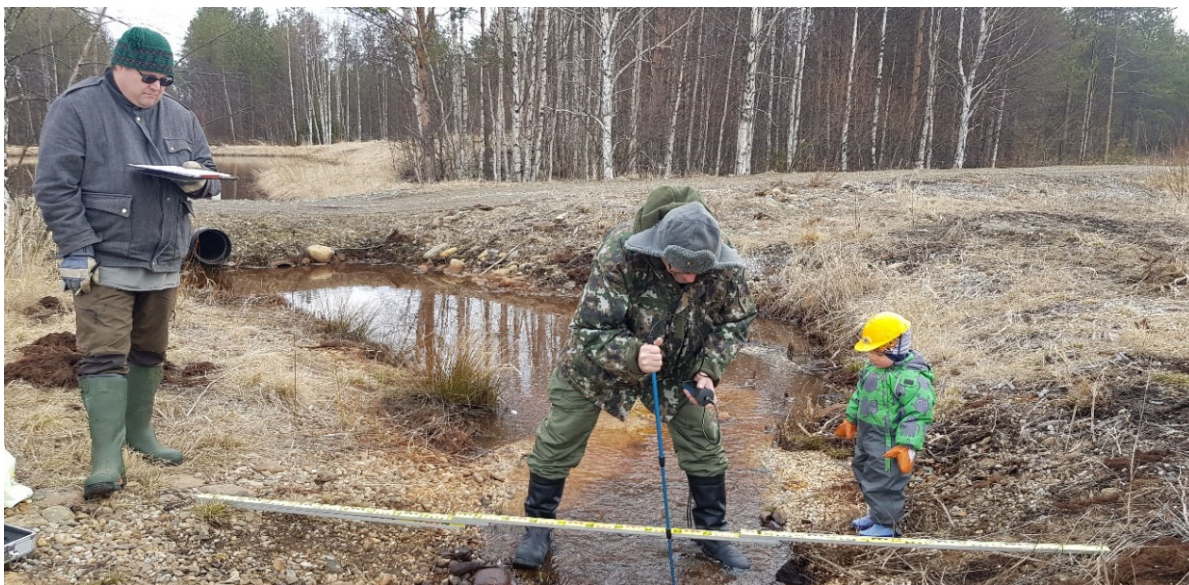
**Kuva 37.** Tarmo Tossavainen mittaa Flowatch™ -siivikolla Linnunsuon kosteikon lähtevän uoman virtausnopeuksia virtaaman määritystä varten 29.04.2020. Tulosten kirjaajana toimii tutkijatoh-  
tori Tero Mustonen Kontiolahdesta ja tilannetta tarkkailee Veeti Raassina. Foto: Janne Raassina.

Vedenlaadun, virtaamien ja pohjaelämistön mittausten sekä havaintojen ajankohdat ilmenevät kappaleesta 4. Tämän raportin aineiston hankinnassa käytetyt välineet on esitetty taulukossa 1. Kenttä- ja laboratoriotyöskentelyä on esitelty kuvissa 37 ja 39–42.

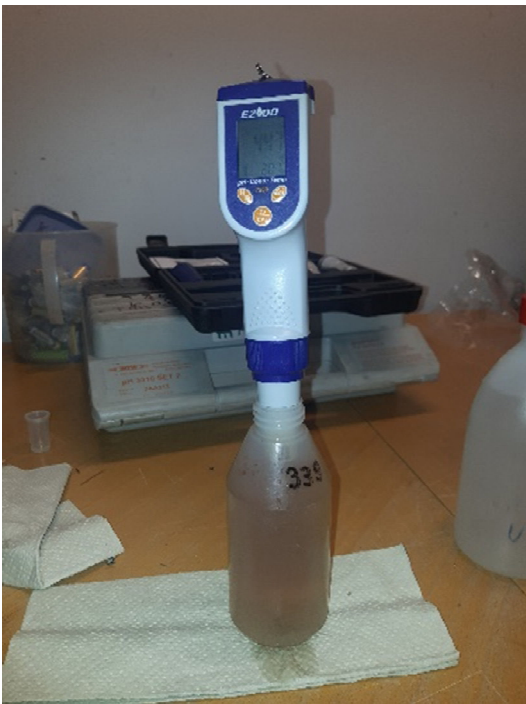
**Kuva 39.** Aittokorvenlammensuon alueen vesinäytteen pH:n mittaus 20.11.2020.

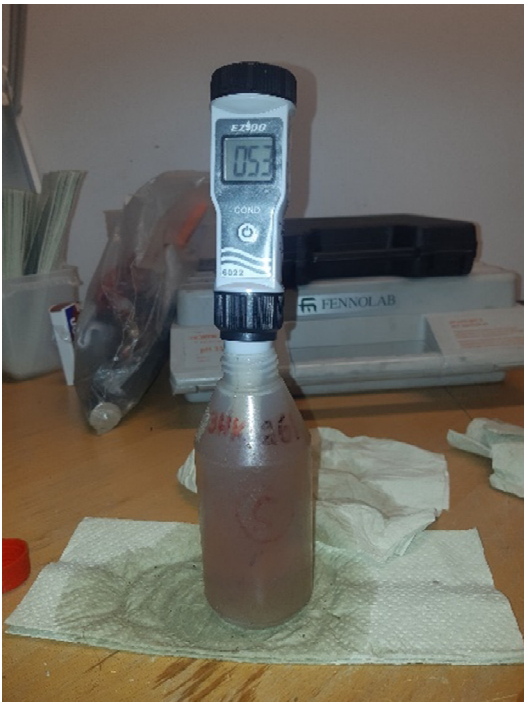
**Kuva 40.** Aittokorvenlammensuon vesinäytteiden sähkönjohtavuuden mittaus 20.11.2020.

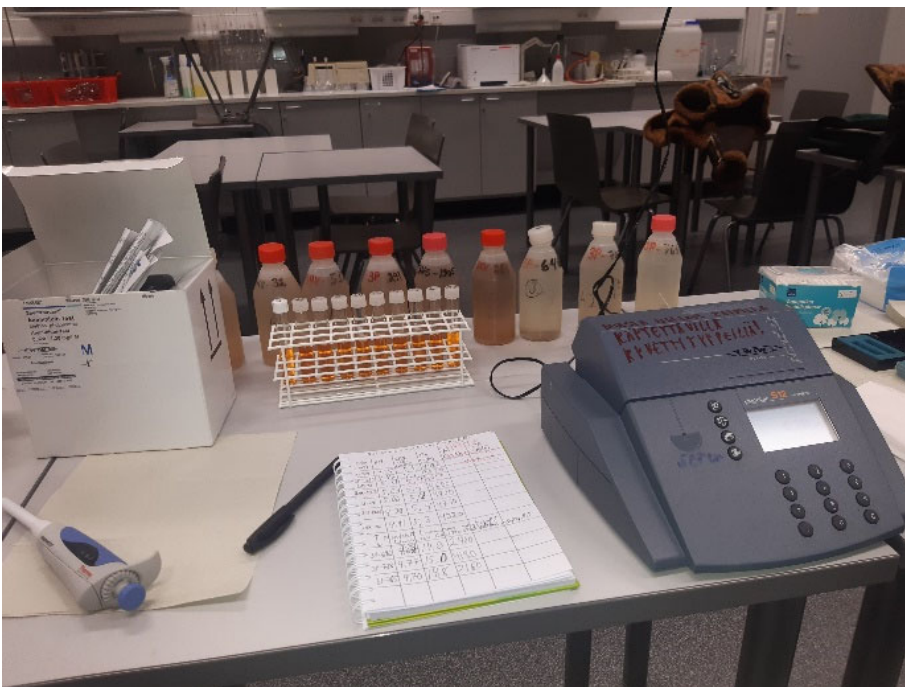
**Kuva 41.** Aittokorvenlammensuon vesinäytteiden raudan ja alumiinin pitoisuuksien mittaus 20.11.2020.

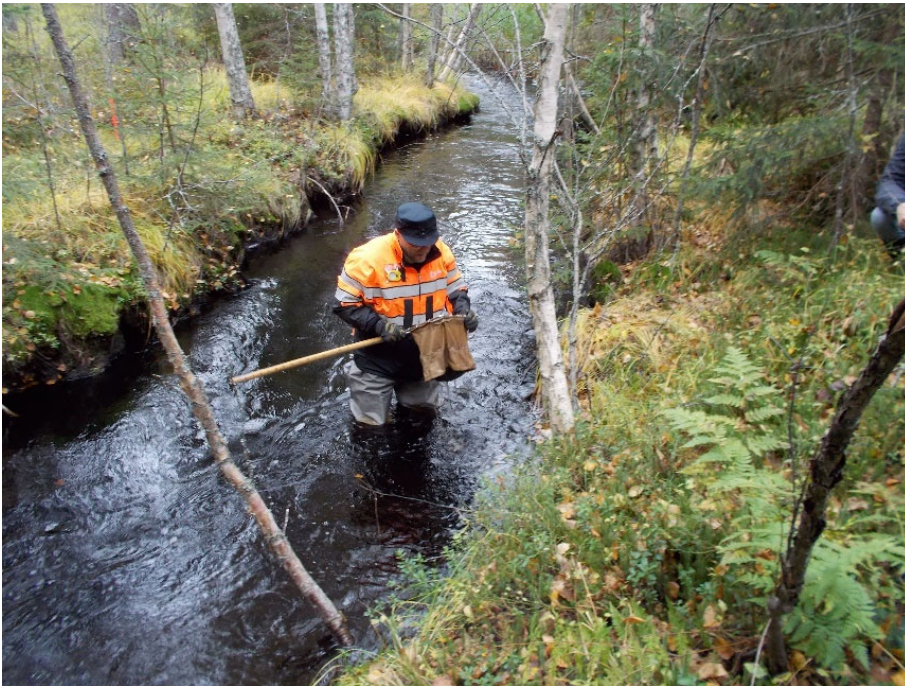
**Kuva 42.** Tarmo Tossavainen on juuri ottanut pohjaeläinnäytteen Jukajoen vesistöalueella loka-kuussa 2020. Kuva: Opiskelija Ville Hirvonen, Karelia-ammattikorkeakoulu.

Pohjaeläimistön biodiversiteetti arvioitiin ns. Shannon-Wiener -indeksin avulla. Se tunnetaan myös nimellä Shannonin entropia.

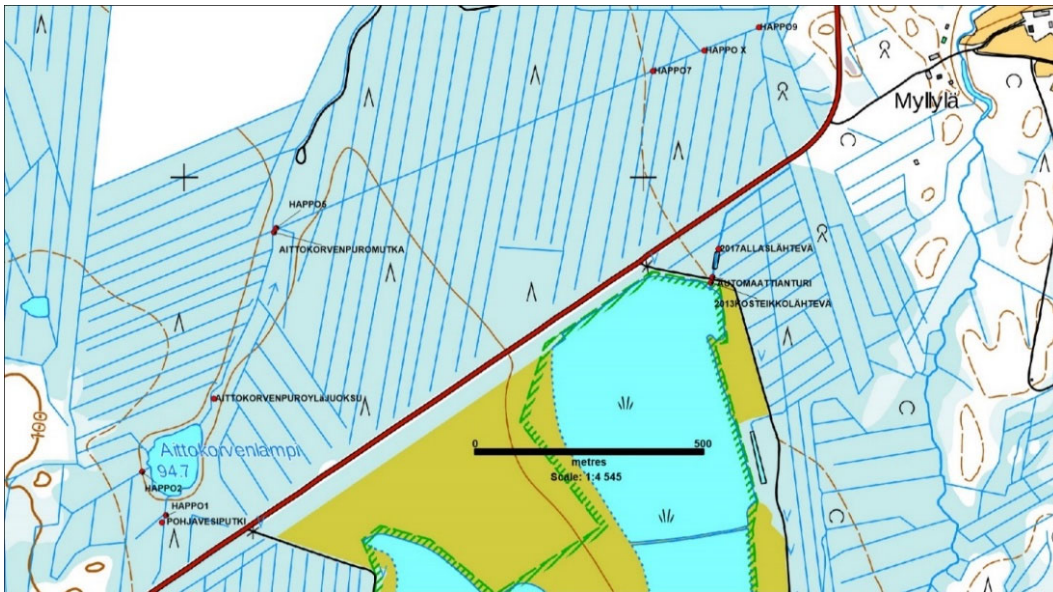
**Kuva 46.** Aittokorvenlammen vesistöalueen havaintopaikat 19.11.2020. Havaintopaikka "HAPPO4" on sama kuin havaintopaikka "Aittokorvenlammenpuro yläjuoksu".

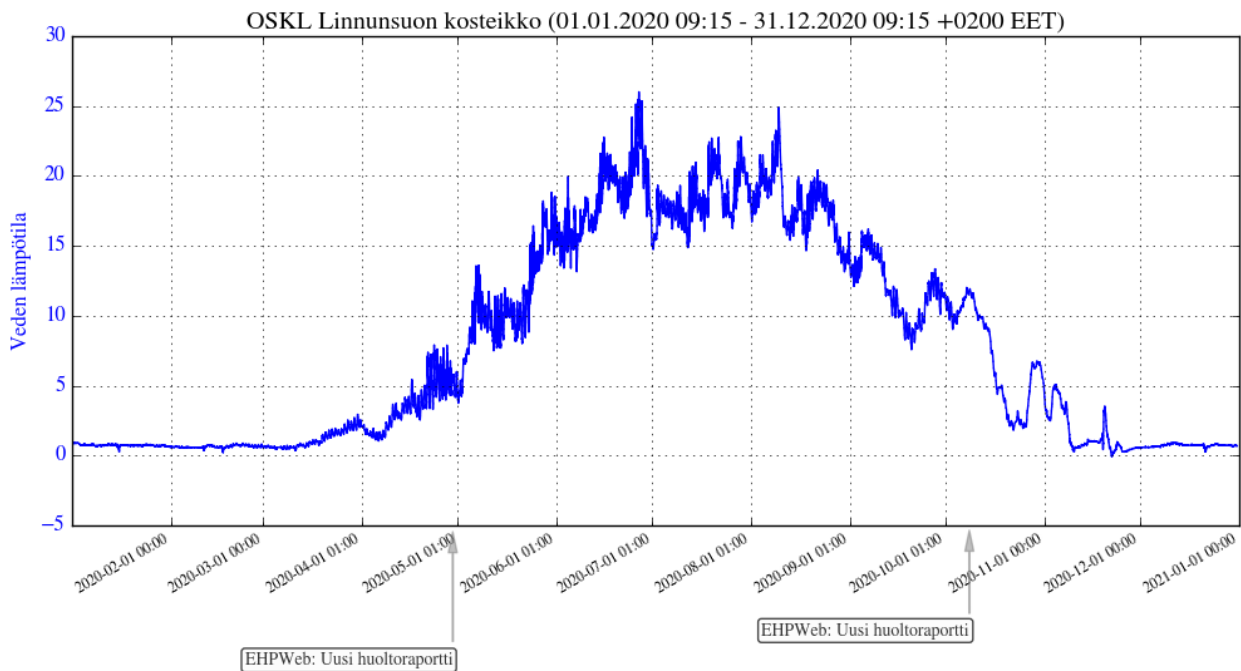
**Kuva 47b.** Linnunsuon kosteikkoalueelta lähtevän veden lämpötilan havainnot 15 minuutin välein vuonna 2020 EHP-data Oy:n asentaman automaattielektroдин mittaamana.

Linnunsuon kosteikkoalueen omat mittaukset on esitetty taulukossa 7. EHP-data Oy:n asentaman automaattielektrodin mittaustulokset vuonna 2020 ilmenevät kuvista 47a-47c.

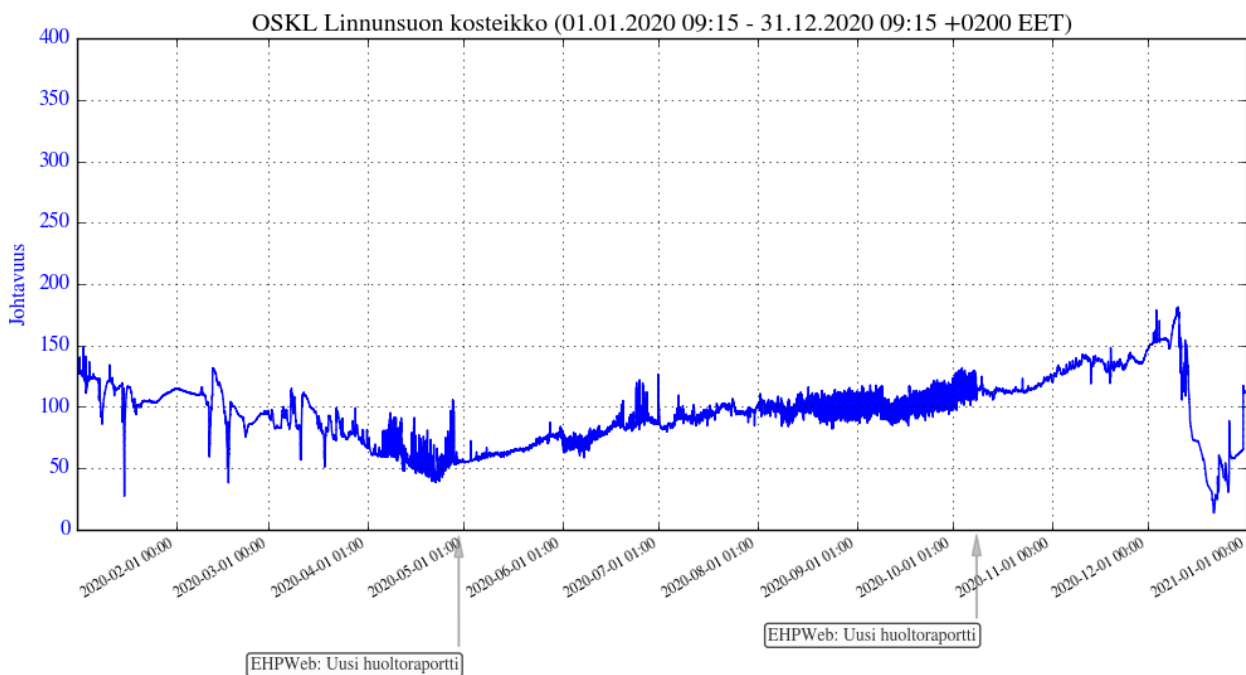
**Kuva 47c.** Linnunsuon kosteikkoalueelta lähtevän veden sähkönjohtavuuden ( $\mu\text{S}/\text{cm}$ ) havainnot 15 minuutin välein vuonna 2020 EHP-data Oy:n asentaman automaattielektrodin mittamana.
