RUOTSINSALMEN MERILINNOITUS JA TYKKIPATTERI KATARIINAN TOI-
MENPIDE-EHDOTUKSIA

Opinnäytetyö 2013

Museovirasto

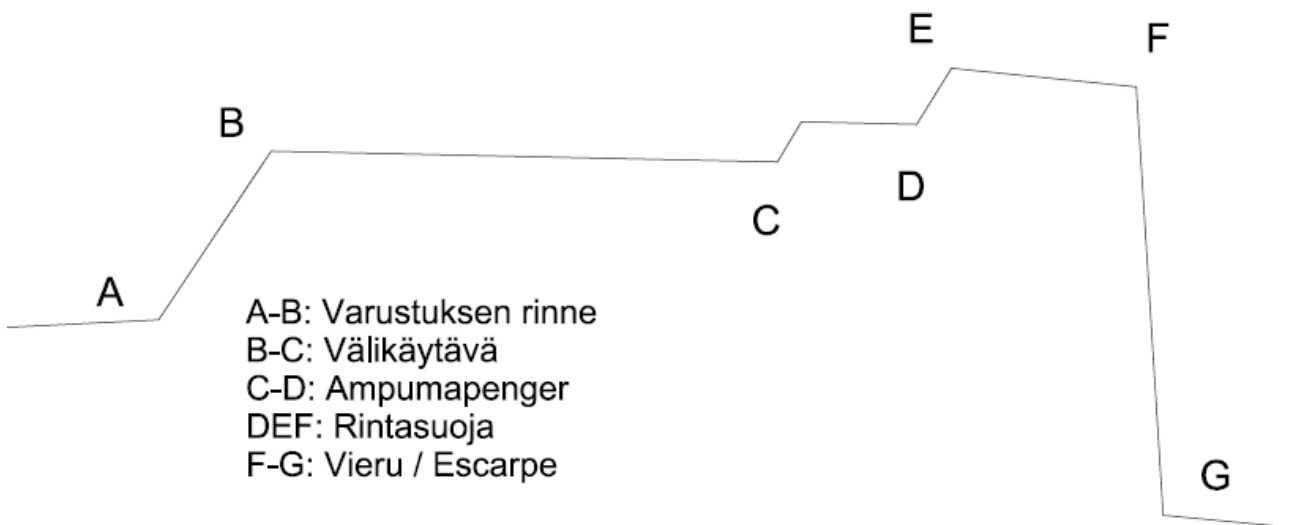
Leikkauskuva linnoituksesta ja osien nimityksiä (Nimander 1980).

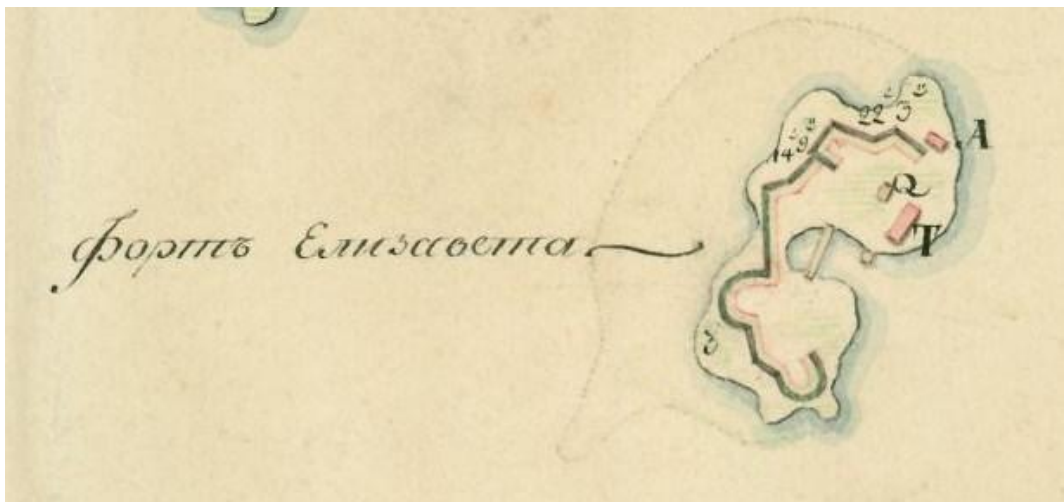
Fort Slavan ja Kotkansaaren väliin jäävälle Varissaarelle rakennettiin linnake, joka sai nimekseen Fort Elisabeth (kuva 5) Pietari Suuren tyttären, keisarinna Elisabethin mukaan (Airola 1978: 100). Fort Elisabetin ja Fort Slavan tarkoituksina oli toimia päätorjuntalinnoituksina meriväylälle.

Kuva 5 Fort Elisabetin linnoitus (Digitaaliarkisto 2013).

Museovirasto aloitti Fort Elisabetin muurien korjaustyöt vuonna 2001. Nykyisin Varrissaaressa toimii kesäaikana ravintola jonne pääsee yhteysaluksella Kotkasta Sapokan venesatamasta. (Kauranen 2005: 185.)

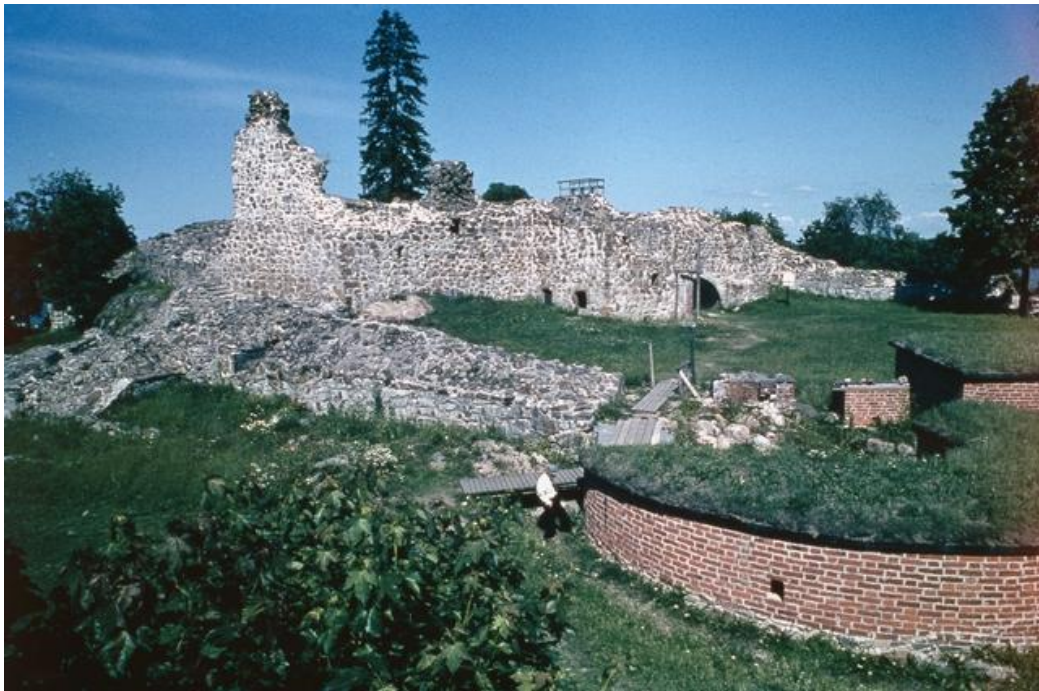
Nykyiset kiinteät muinaisjäännökset kuten työssä käsiteltävät valumuuritekniikalla rakennetut rakennukset on suojeltu muinaismuistolaille (295/1963). Osa rakennuksista, erityisesti kartanolinnat ja kivistä kirkot, ovat yhä käytössä. Linnoituksista useimmat ovat jo pitkälle raunioituneessa tilassa kuten Kuusiston linna Turussa (kuva 8).

Kuva 8 Kuusiston linnan rauniot (Härö 1966).

Kuusiston linnassa on suoritettu mittavia suojaustoimenpiteitä, jotteivät kaikki siihen liittyvät rakenteet häviäisi. Myös Turun linnan päälinna (kuva 9) ja Pernajan kirkko (kuva 10) on tehty valumuuritekniikalla.

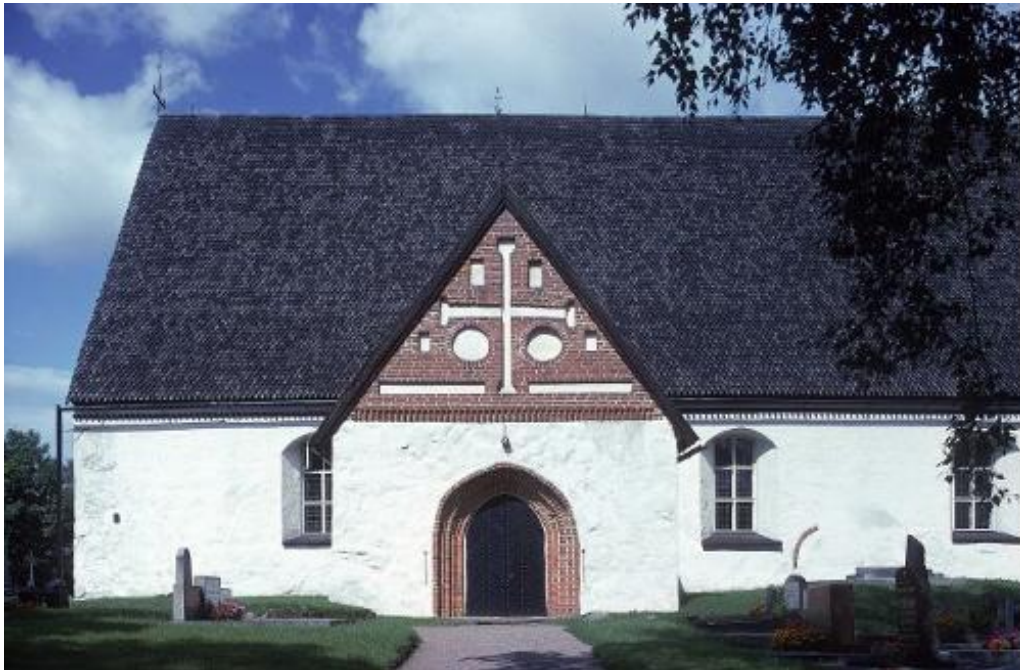
Kuva 10 1400-luvulla valmistunut ja valumuuritekniikalla rakennettu Pernajan kirkko (Rahola 1980).

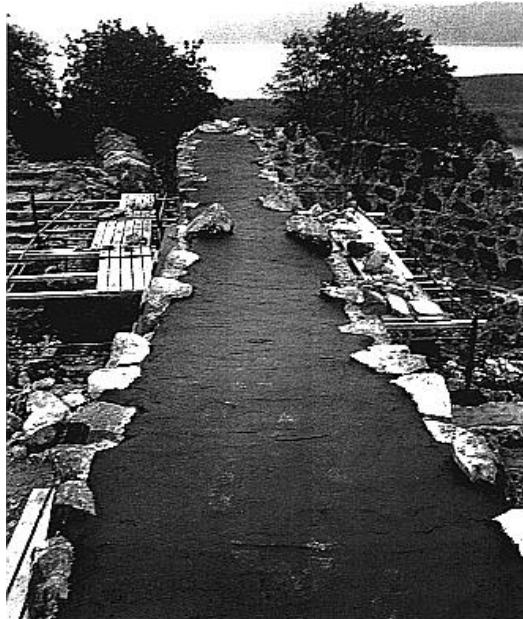
Kuva 11 Kuusiston linnan muurin vesieristys tehty bitumilla (Museovirasto 1995).

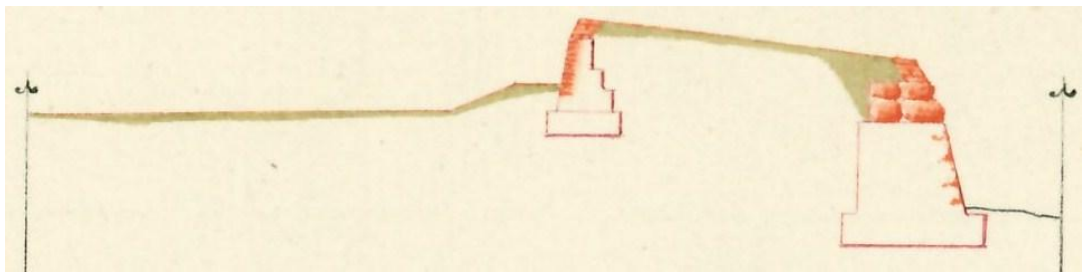
Kuva 15 Patteri Katariinan leikkauskuva vuodelta 1824 (Digitaaliarkisto 2013).

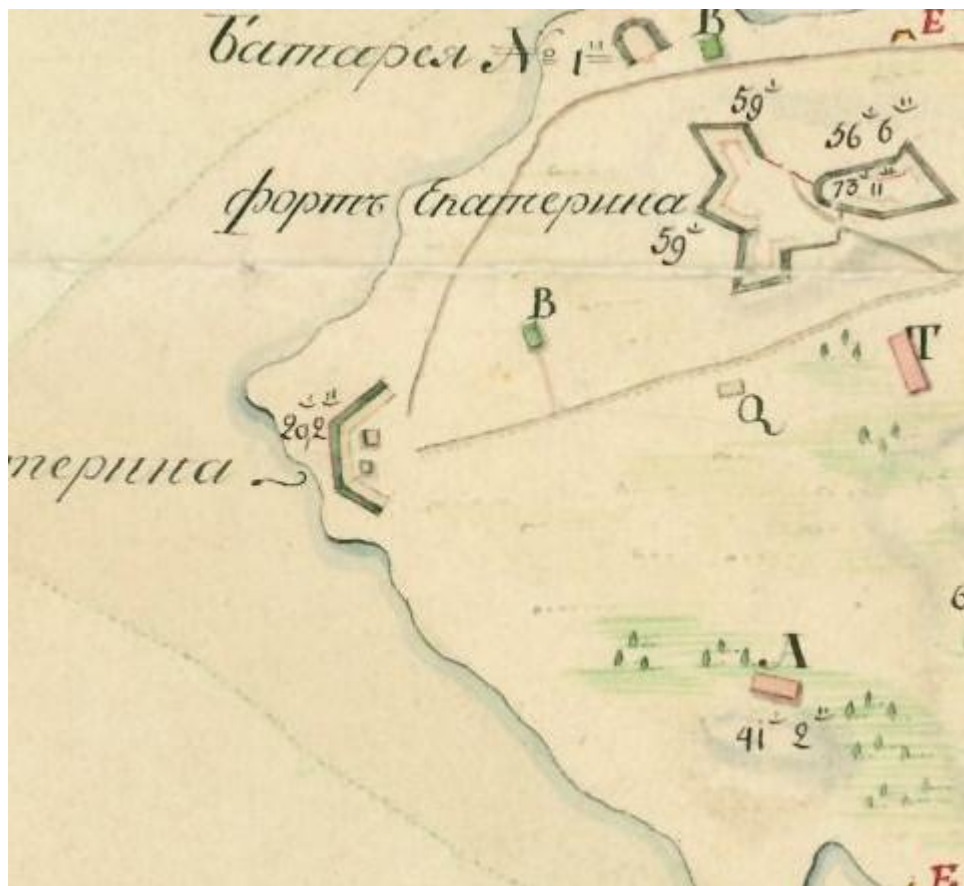
Patteri Katariina on rakennettu samaan aikaan kuin muutkin Ruotsinsalmen linnakkeet eli vuosien 1790–1795 välisenä aikana. Patterilla on ollut pari rakennusta sen välittömässä läheisyydessä (kuva 16), oletettavasti kuulien kuumennusuuni, ammusvarasto ja vartiotupa.

Kuva 16 Patteri Katariina ja lisärakennukset (Digitaaliarkisto 2013).

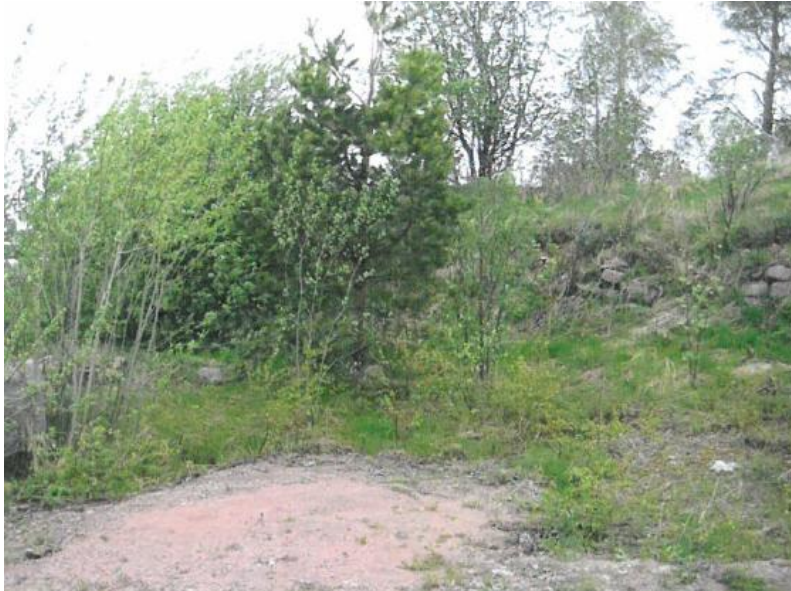
Kuva 19 Patterin edusta ennen kasvillisuuden raivausta (Museovirasto 2013).

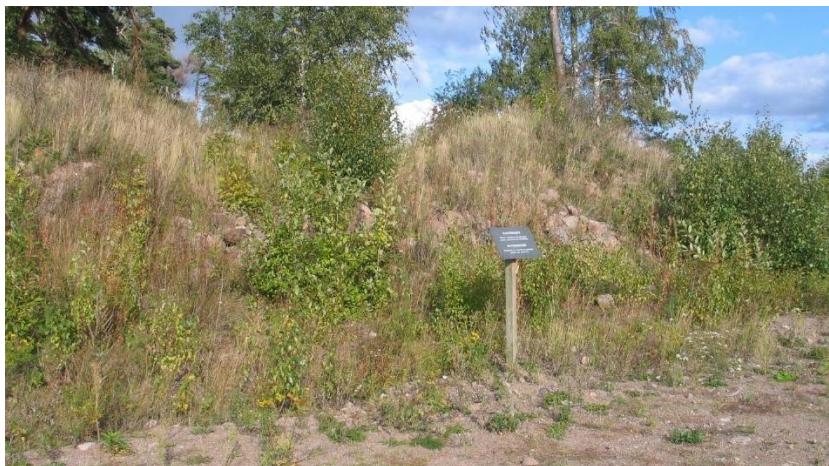
Kuva 20 Alkuperäinen valli on sortunut lähes kokonaan (Museovirasto 2011).

Kuvista 19 ja 20 näkee kuinka kasvillisuus oli valloittanut tilaa itselleen alueen hoitamattomuuden takia ja patterin kiviosista oli vain vähän näkyvissä. Vallien kunnossapito vaatii siis jatkuvaa työtä ja huoltotoimenpiteitä.

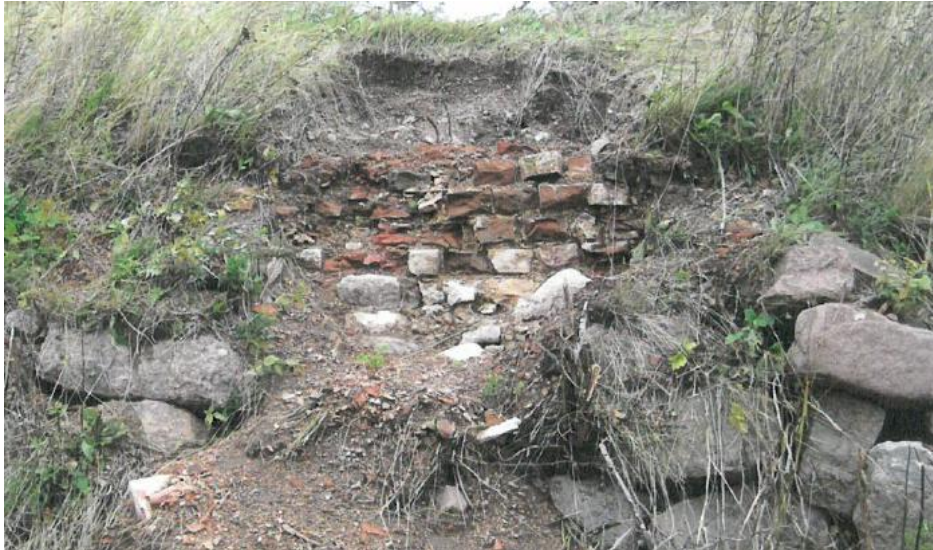
Kuva 21 Patterin esiin kaivettua vanhaa tiilimuurausta (Museovirasto 2013).

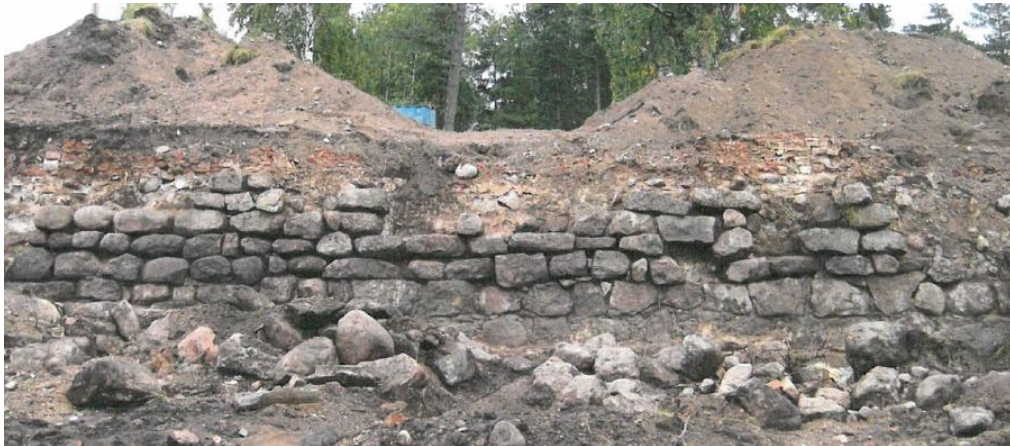
Kuva 22 Kesällä 2012 patterin korjaustyöt käynnissä (Museovirasto 2013).

Kuvasta 22 huomaa että patteri Katariinan alaosassa on luonnonkivinen kuorimuuri ja yläosassa on osittain näkyvissä rapautuneet punatiilet.

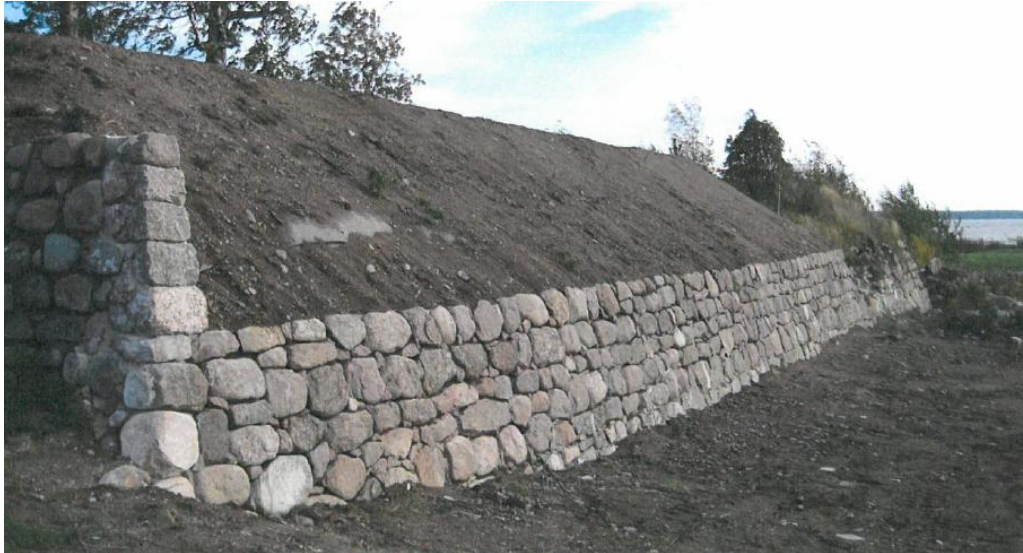
Kuva 23 Kesällä 2012 korjattua vallia (Museovirasto 2013).

Kesän 2012 aikana muuria kunnostettiin noin 20 metrin verran (kuva 23) ja samana kesänä Katariinan meripuisto sai vuoden Ympäristörakennepalkinnon. Patterin restaurointitöissä on päätetty olla palauttamatta yläosan tiilimuurausta johtuen tiilien nopeasta rapautumisesta alueen ilmaston takia (Naakka 2013).

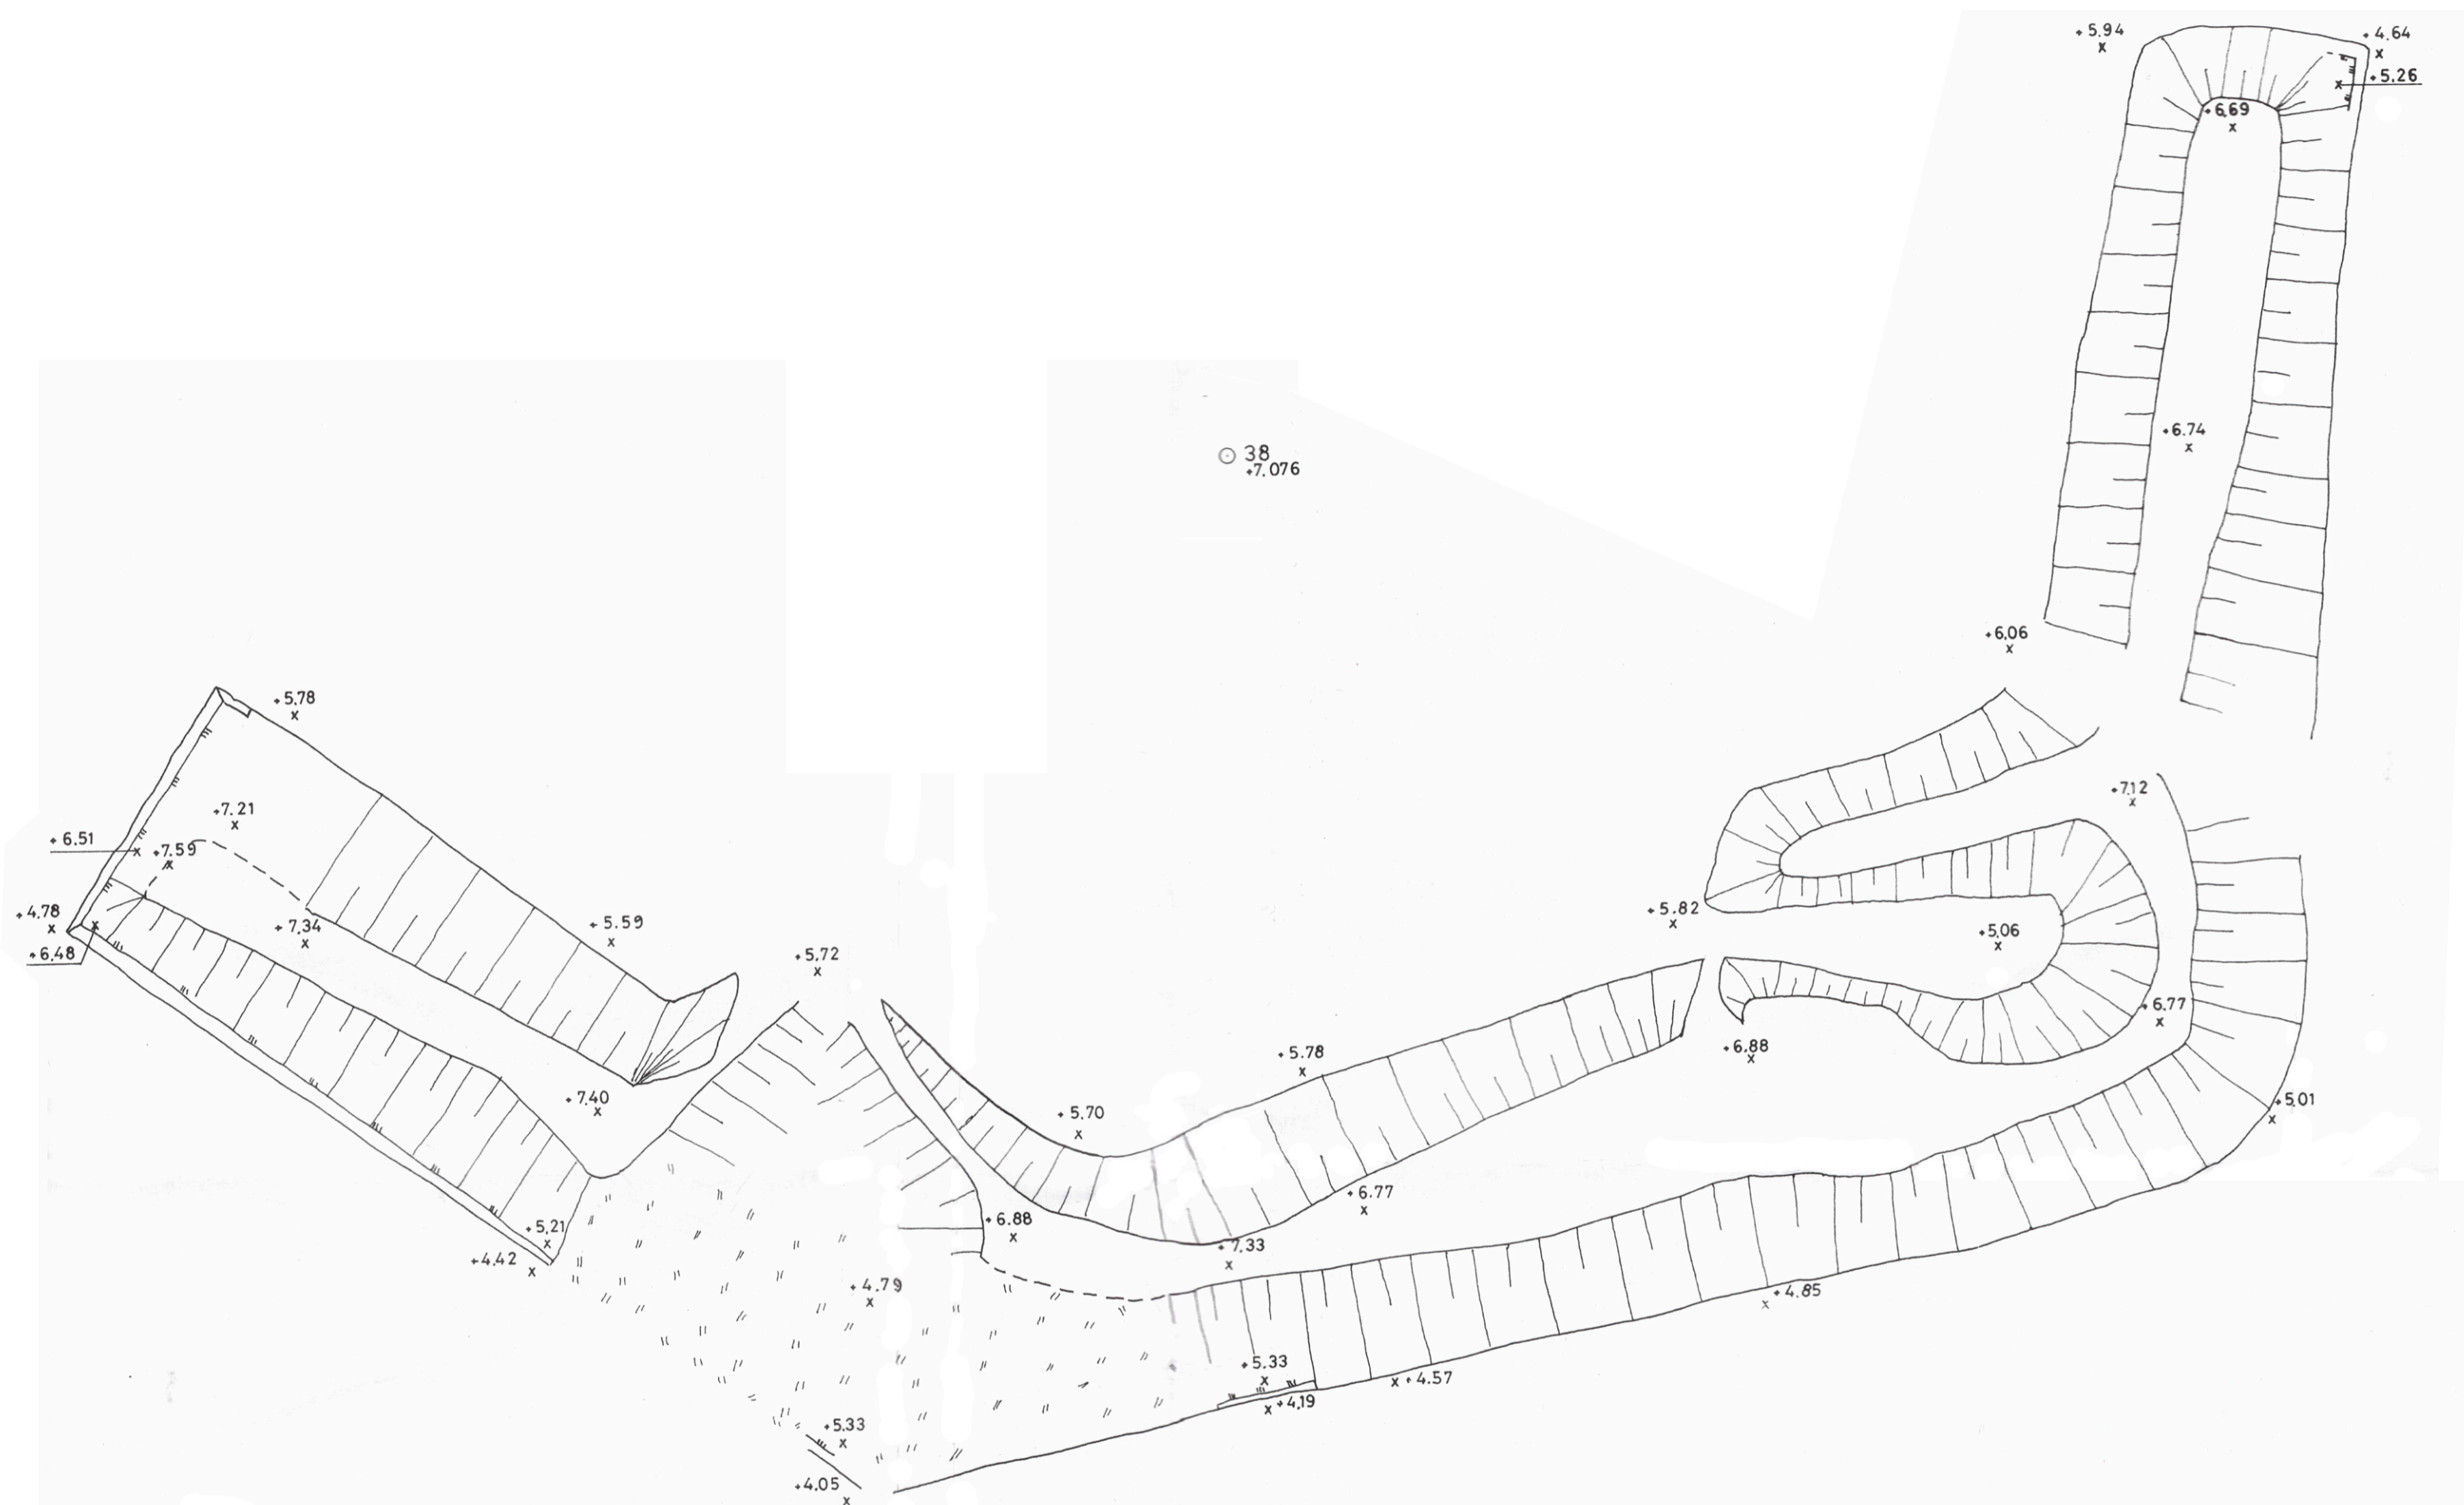
KOTKA		MITTAUSPIIRUSTUS
PATTERI KATARIINA		POHJA
		MK 1:200
MUSEOVIRASTO RAKENNUSHISTORIAN OSASTO	SUOMENLINNA	v1992
P. SIHVONEN P. MALM R. VEIJOLA	B 41 00190 HKI 19 PUH 668 131	PUHT.PIIRT.R.VEIJOLA 1992 285.2.23

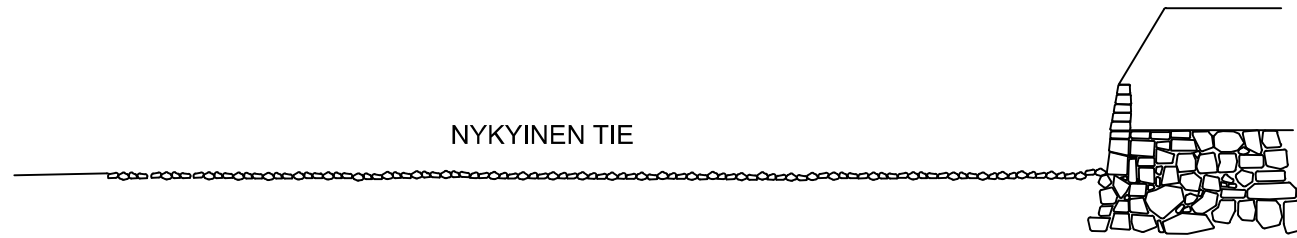
PATTERI KATARIINA	MERKITSEMINEN
	JS MK: 1:100
CHRISTIAN RUMMUKAINEN

Puuttuva osa merkitään kiveyksellä tiehen

Ehdotus Rajaaminen		Sivumäärä 2	
Kuvailu Patterin puuttuva osa rajataan/merkitään maahan tehtävällä kiveyksellä.			
Sisältö Pohjakuva, mittakaava 1:100 Julkisivukuva, mittakaava 1:100			
Jakelu Museovirasto Kotkan kaupunki Kymenlaakson ammattikorkeakoulu
