**Kiintopisteverkon tarkastusmittaus Pahtavaaran
kaivoksella**

KIINTOPISTEVERKON TARKASTUSMITTAUS PAHTAVAARAN KAIVOKSELLA

Toimeksiantaja Lappland Goldminers Oy

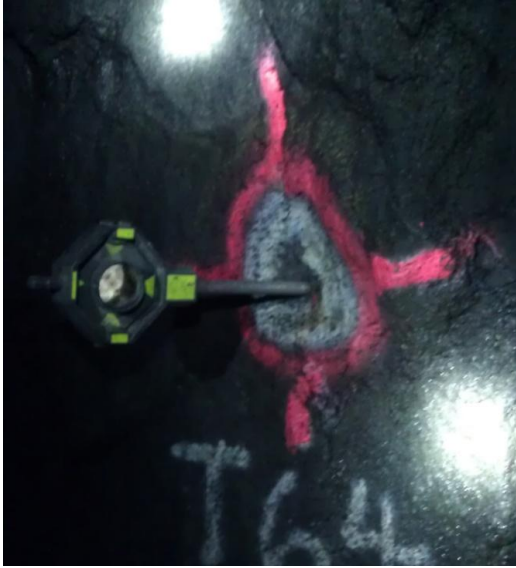
Kuvio 3 .GPS1 prisma ja vanhan mallinen kiintopiste

Pahtavaaran kaivoksen tunnelessa on kahden tyyppisiä kiintopisteitä. Terra- ja Scanminingin aikana kiintopisteet olivat kallioon kiinnitettyjä pultin kantoja, joihin GPS1-mallin prisma ruuvattiin paikoilleen kantaan sopivan tangon kanssa. Kyseisen mallisen kiintopisteen vahvuus oli se, että prisma näkyi kauas pitkän vartensa ansiosta, ja kiintopiste oli suojassa liikenteeltä. Kiintopisteen malli oli kuitenkin käytännön kannalta ongelmallinen. Prismen kiinnittäminen kantaan oli hidasta ja työlästä ja mikäli kantaan pääsi jotakin ylimääräistä, tankoa ei välttämättä saanut ruuvattua samalla tavoin kuin aiemmin. Toinen suuri ongelma oli kannan suoja-pulttien ruostuminen kiinni kantaan. Tunnelissa ruostuminen voi tapahtua hyvinkin nopeasti, joten jo muutaman viikon käyttämättömyyden jälkeen osa pulteista oli saattanut ruostua kiinni tiukastikin.

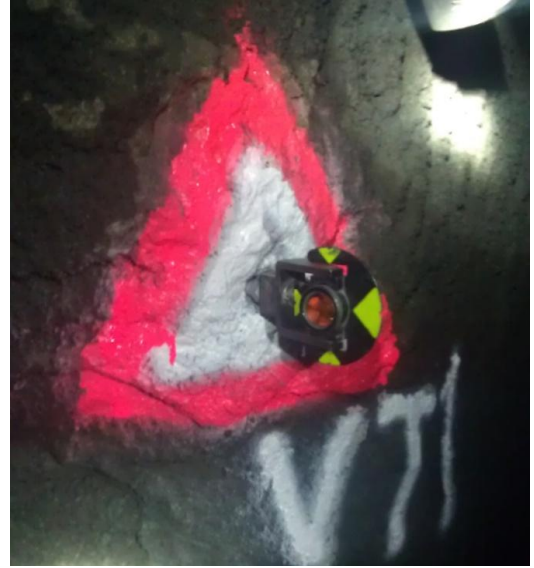
Kuvio 4. GMP101 miniprisma ja uuden mallinen piste

Uudemmanmalliset kiintopisteet otettiin käyttöön Lapland Golminers Oy:n aloittaessa työt. Uudenmallisessa kiintopisteessä käytettiin myös kallioon kiinnitettyä kantaa ja siihen ruuvattavaa pulttia, joskin pultti jätettiin pysyvästi paikoilleen. Pultin toinen puoli tehtiin sopivaksi Leican GMP101 miniprisman kannalle, jolloin prisma pystyttiin nopeasti ja helposti kiinnittämään kiintopisteeseen. Aiempaan malliin verrattuna uusi kiintopiste oli helpompi käyttöinen, mutta pultin lyhyiden vuoksi prisma ei enää näkynyt niin kauas. Myöskin kiintopisteiden rikkoutuminen koneiden ja räjäytystöiden vuoksi lisääntyi.

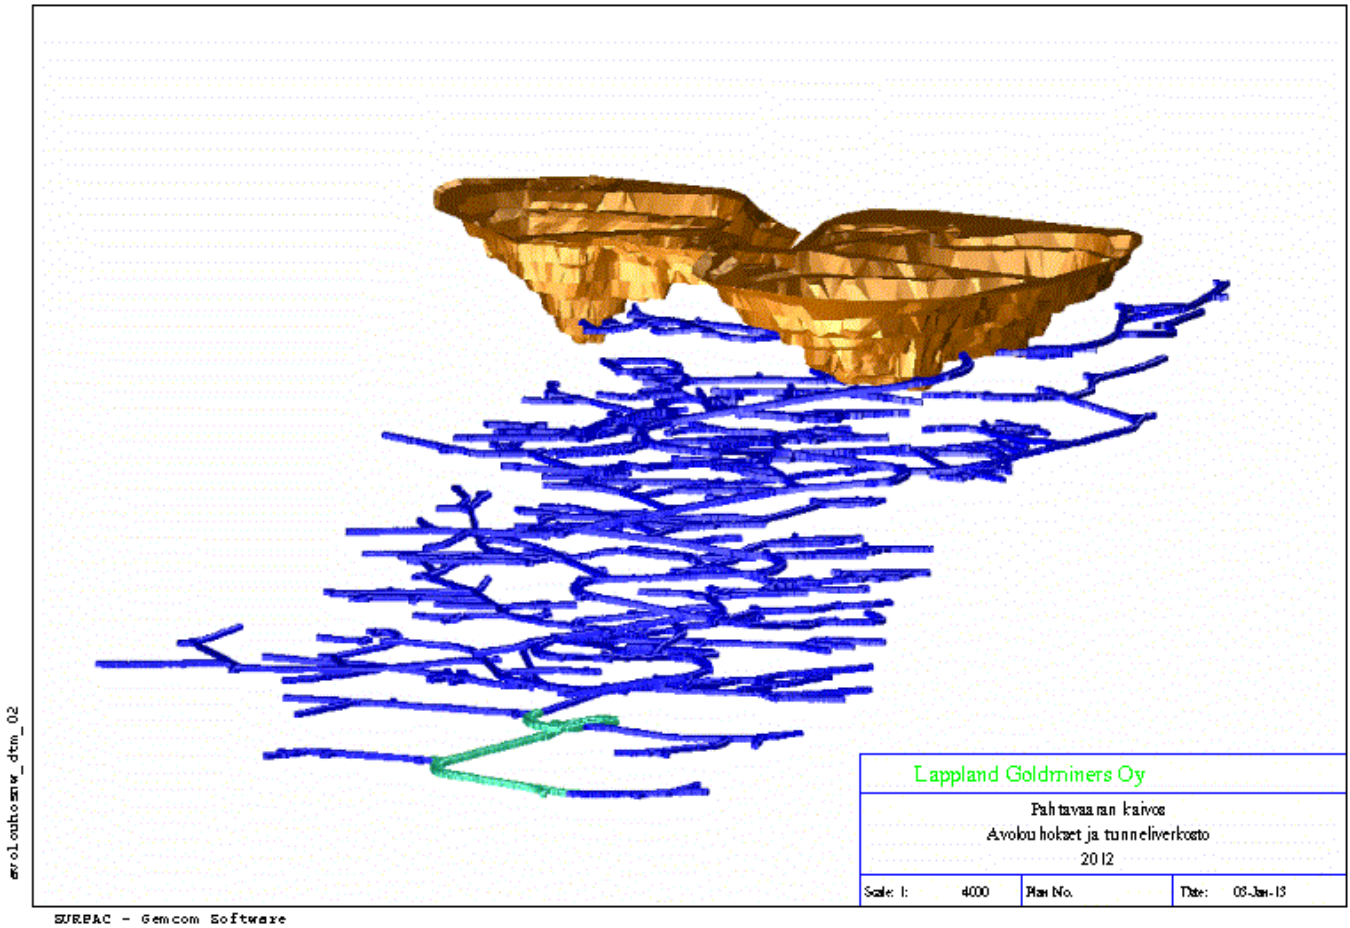
Liite 1.

Pahtavaaran kaivoksen avolouhokset ja tunneliverkosto loppuvuodesta 2012

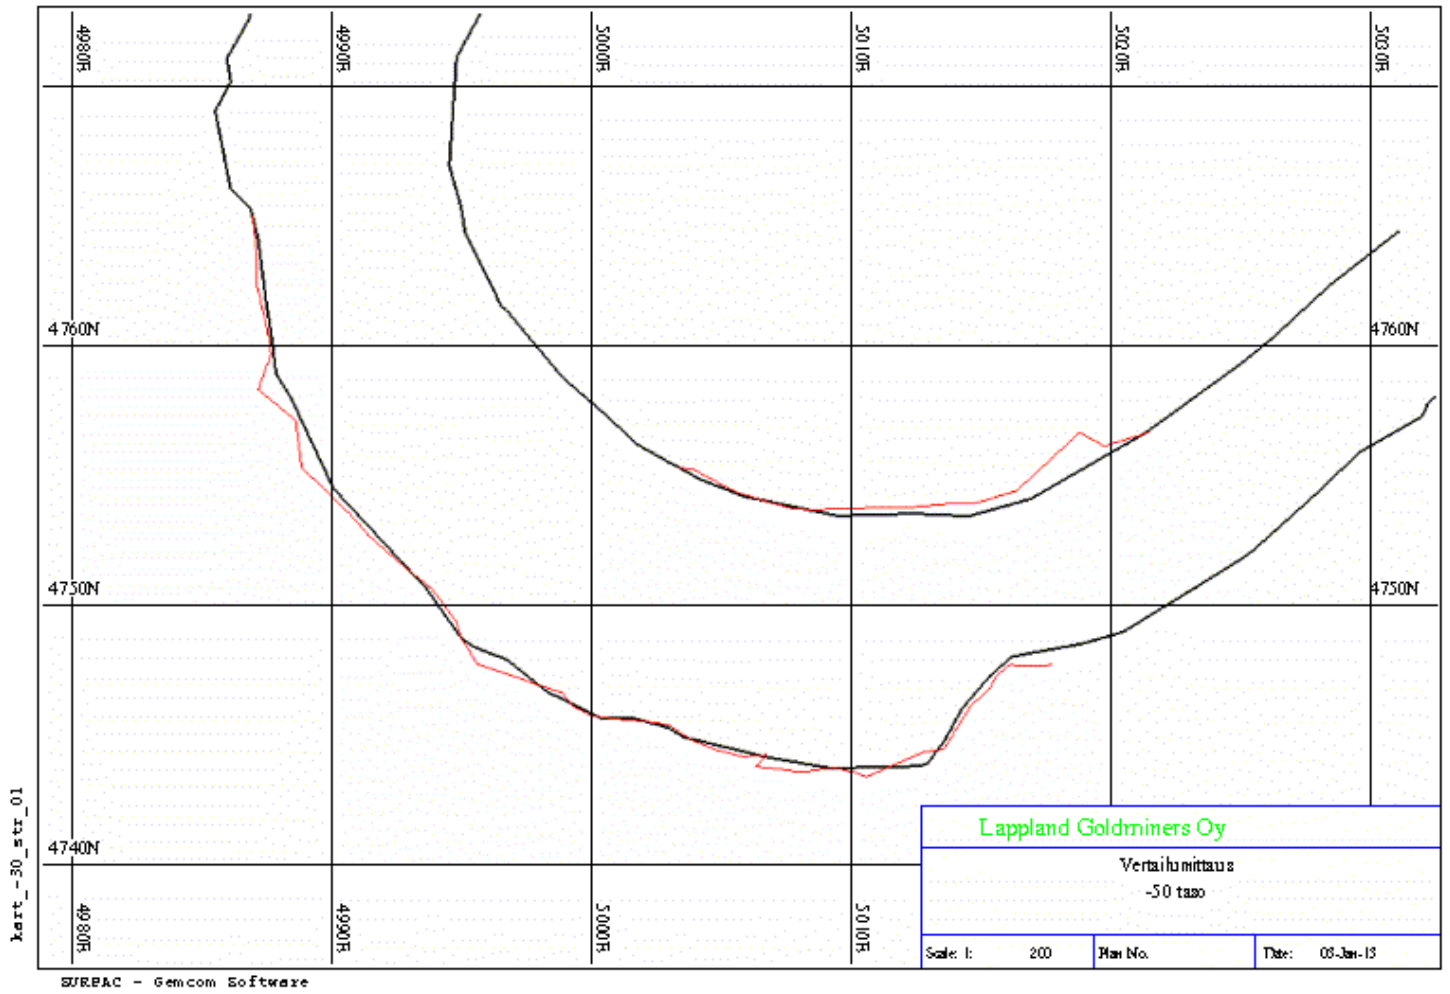
Liite 3.

Vertailukarttoitus tasolla -50
