SÄHKÖMOOTTOREIDEN LAAKEREIDEN VI-
KAANTUMISTEN TUTKIMINEN TAGARNO-
VIDEOMIKROSKOOPIN AVULLA

Tekniikka
2022

VAASAN AMMATTIKORKEAKOULU
Sähkötekniikka

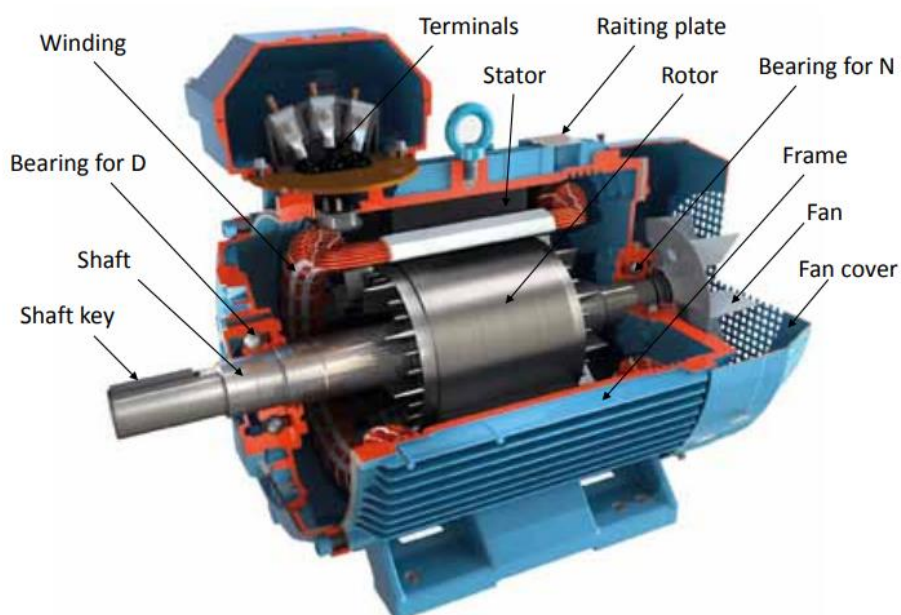
Kuva 1. Valurautarunkoisen sähkömoottorin poikkileikkauskuva.

Kappaleessa kerrotaan hieman sähkömoottorin rakenteesta, jotta asian hahmottaminen lukijalle olisi helpompaa. ABB valmistaa omien vakiosarjojen mukaisia moottoreita sekä protoja, jotka ovat rakennettu asiakkaan erikoistoiveiden mukaisesti. Kappaleessa perehdytään valurautaisiin ABB:n vakiosarjan moottoreihin **(Kuva 1.)**. /3/

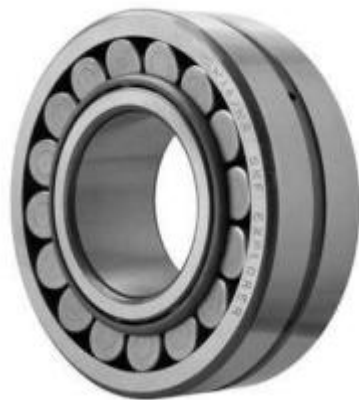
Kuva 2. Rullalaakeri.

Avatun laakerin tunnistaa kuula- tai rullalaakeriksi nimiensä mukaisesti joko kuulista tai rullista. Kuulat tai rullat pyörivät laakerin sisä- ja ulkorenkaan välillä ja pitimet pitävät niitä paikallaan. /3/

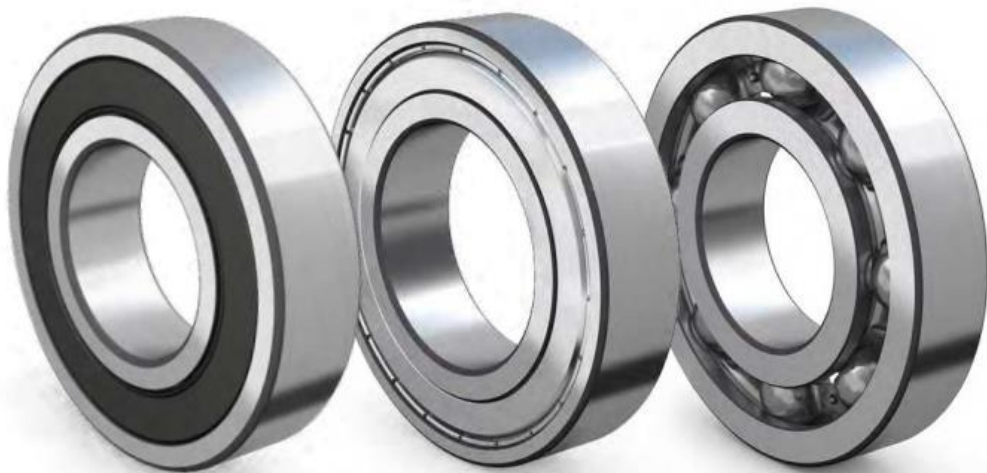
Kuva 3. Kuulalaakeri.

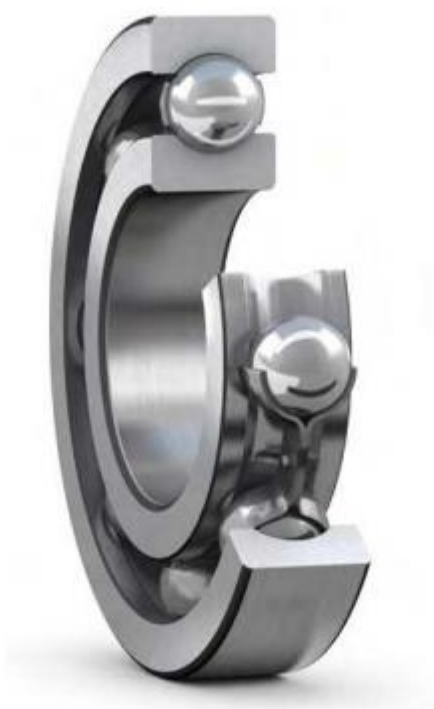
Kuva 4. Kuulalaakerin poikkileikkauskuva.

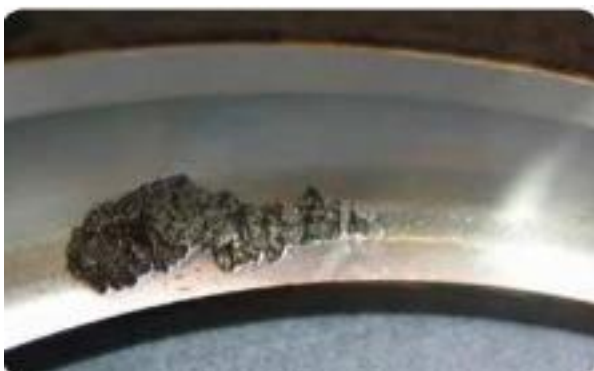
Kuva 5. Pinnan sisäpuolelta purkautunut halkeama.

Laakerin pinnan väsyminen tapahtuu, kun laakeriin kohdistuu liikaa säännöllistä voimaa, joka myös kasvaa käytössä. Pinnan väsyminen voi tapahtua laakerin materiaalin pinnan alta, jolloin syntyy halkeamia, jotka lopulta purkautuvat pinnalle **(Kuva 5.)**.

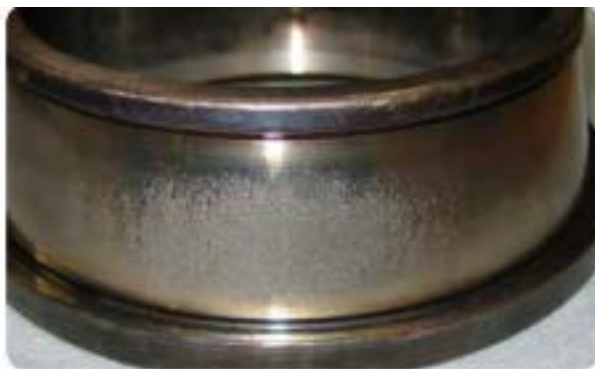
Kuva 6. Pinnan väsyminen

Väsyminen voi myös kohdistua suoraan laakerin pinnalle. Tämä ilmiö tapahtuu yleensä puutteellisen rasvauksen takia. Esimerkiksi rasvan öljykalvo pettää ja metalliset osat, tässä tapauksessa laakerin ulkorengaon vierintärata ja laakerin kuulat pääsevät kosketukseen, jolloin väsyminen tapahtuu **(Kuva 6.)**. /6,7/

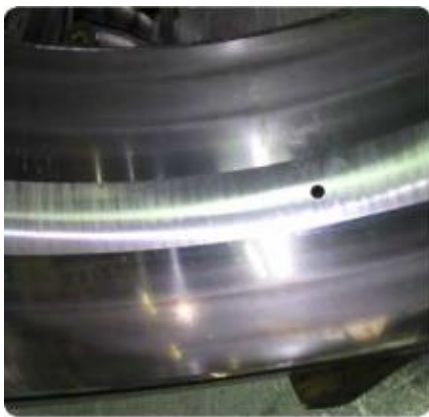
Kuva 7. Hankaamalla kulunut laakerin vierintärata.

Laakerin luonnollinen kuluminen on normaalia ja laakeri kuluu lasketun käyttöiän mukaan, mutta joskus laakerille voi tapahtua ylimääräistä kulumista, johtuen esimerkiksi asennuksesta. Kuluminen voi tapahtua laakeriin hankaavana tai ”tarttuvana”. Kun laakeri hankaantuu, sen pinnat kiillottuvat, ja täten pinta menettää ominaisuutensa (**Kuva 7.**).

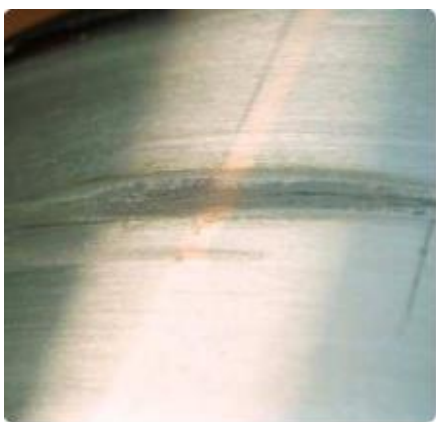
Kuva 8. Tarttuvan kulumisen jälki.

Tarttuva kuluminen tapahtuu liian pienillä kuormilla tai pyörimisnopeuden isojen vaihteluiden vuoksi (**Kuva 8.**). Pyörivät osat pääsevät liukumaan laakerin sisällä aiheuttaen korkeita lämpötiloja ja nokeentumista. /6,7/

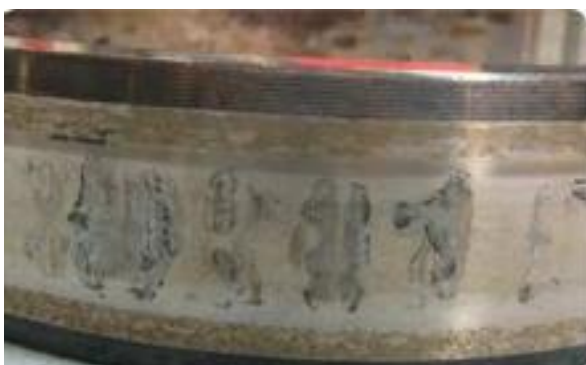
Kuva 9. Kosteudesta syntynyt syöpymisjälki.

Laakerin erilaiset syöpymiset voidaan jakaa kolmeen eri alalajiin. Kosteudesta syöpyminen aiheutuu laakeriin, esimerkiksi veden, ilmankosteuden ja jopa sormenjäljistä laakerissa (**Kuva 9.**).

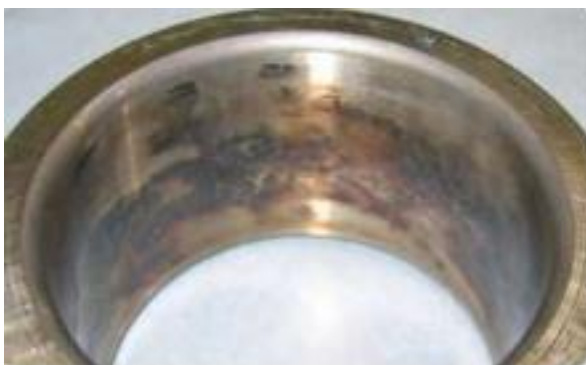
Kuva 10. Soviteruoste.

Soviteruoste aiheutuu laakerin osien mikroliikkeistä (**Kuva 10.**). Laakeri on siinä päässyt liikkumaan esimerkiksi väärän koon, akselin taipumisen tai pintojen epäpuhtauksien takia.

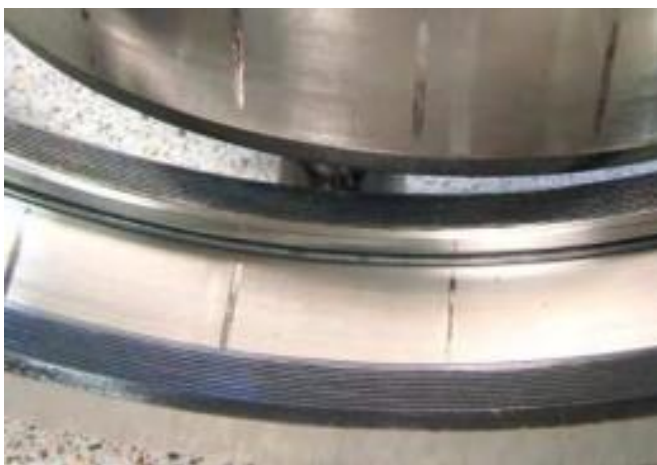
Kuva 11. Kitkasta johtuva syöpyminen.

Kitkasta johtuva syöpyminen aiheutuu tärinästä, jolloin laakerin vierintäradoille syntyy paikallisia kulumajälkiä (**Kuva 11.**). /6,7/

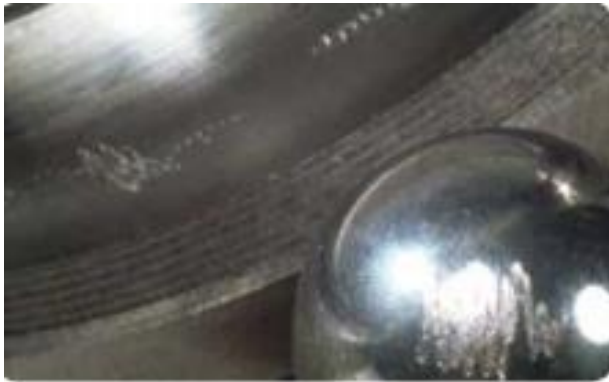
Kuva 12. Siksakkuviota laakerin ulkokehällä sekä kuulassa.

Näiden vikaantumisten takia esiintyy sähköistä syöpymistä laakereissa. Ylijännitteen vuoksi esimerkiksi laakerin ulkokehälle ja kuuliin syntyy siksakkuviota (**Kuva 12.**) sekä yksittäisiä pieniä kraattereita vierintäradoille.

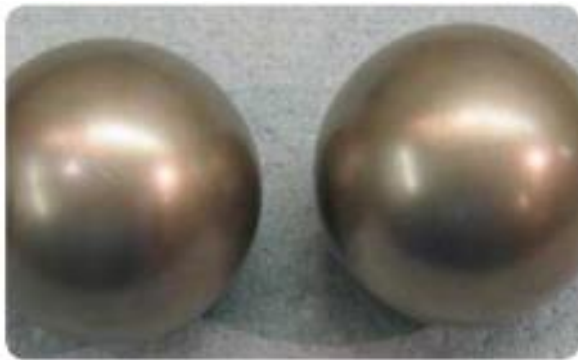
Kuva 13. Nokeentuneet laakerin kuulat.

Laakerivirran jatkuva kulkeminen moottorin akselilla ja sitä kautta laakereissa aiheuttaa lämpenemistä, jonka vuoksi laakeri nokeentuu (**Kuva 13.**), ja muodostaa laakerin renkaille tuhansia yksittäisiä mikrokraattereita. Nämä kraatterit ovat kooltaan pienempiä halkaisijaltaan kuin ylijännitteestä muodostuvat kraatterit. Laakerivirran muodostamissa kraattereista syntyy kuviota, joka tunnetaan nimellä "Washboarding", nimismiehenkiharat (**Kuva 14.**). Tämä kuvio on helposti tunnistettavissa, jos laakeri on ollut laakerivirran aikana ajossa ja täten voidaan todeta myös ilman laajempaa tutkimista sähköisen vian syyksi laakerivirta. /6,7/

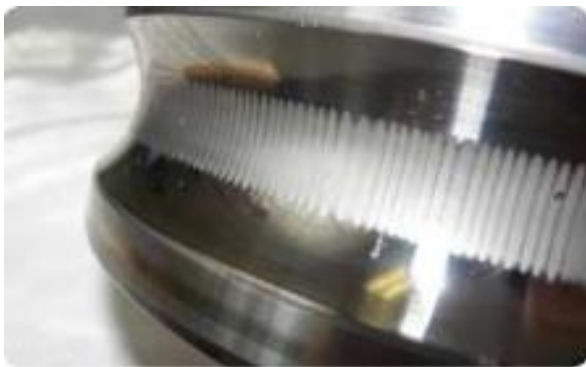
Kuva 14. Washboarding -kuvio laakerin kehällä.

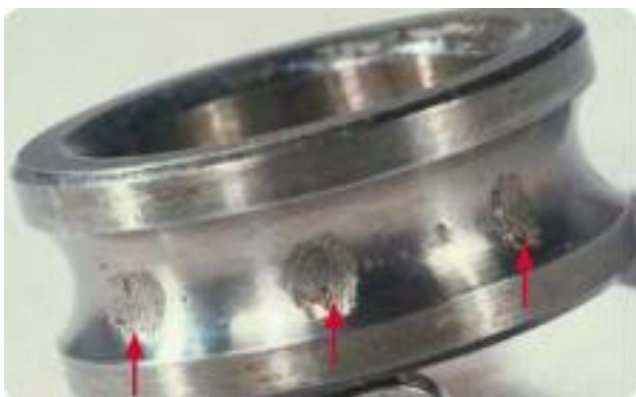
Kuva 15. Ylikuormituksesta aiheutuneet painaumat.

Epämuodostumia voi tapahtua monella eri tavalla. Ylikuormituksessa laakeriin kohdistuu joko hetkellisistä tai iskeivistä kuormista, jotka yleensä johtuvat moottorin asennustavasta. Ylikuormituksen tunnistaa yleensä laakerin pinnalle muodostuneista painaumista (**Kuva 15.**).

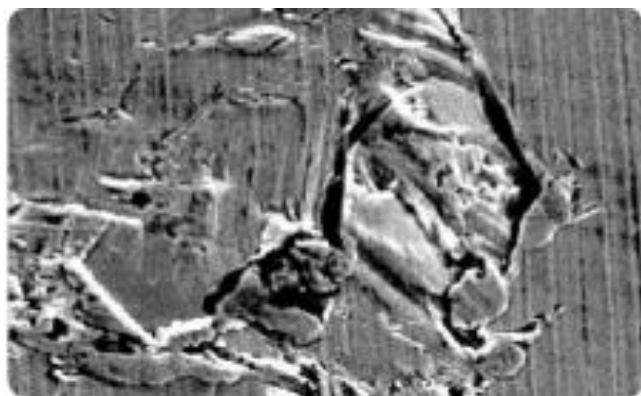
Kuva 16. Hiukkasten aiheuttama epämuodostuma zoomattuna lähietäisyydeltä.

Hiukkasten aiheuttamat painaumat. Laakerin pinnoille voi myös tulla epämuodostumia ja painaumia epäpuhtauksien ja hiukkasten takia (**Kuva 16.**). Nämä epämuodostumat vaihtelevat paljon koostaan ja mallistaan, riippuen hiukkasten ominaisuuksista. Hiukkasten muodostamat painaumat aiheuttavat materiaalin väsymisen ja rikkovat vierintäratojen geometrian.

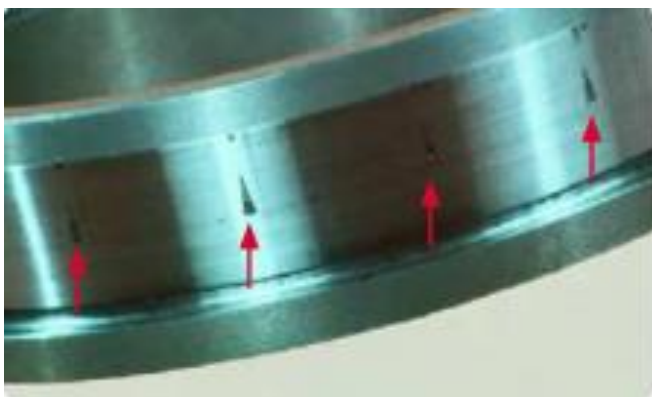
Kuva 17. Rullalaakeriin muodostuneet painaumat, jotka ovat syntyneet väärästä asennustavasta.

Epämuodostumia voi myös luonnollisesti muodostua laakerin vääränlaisen käsittelyn takia (**Kuva 17.**). Esimerkiksi laakerin pudottaminen tai väärin työkalujen käyttö asennuksessa voi tehdä laakerin käyttökelvottomaksi, vaikka laakerit ovat tehty materiaaleista, jotka on suunniteltu kestämään kovia voimia. /6,7/

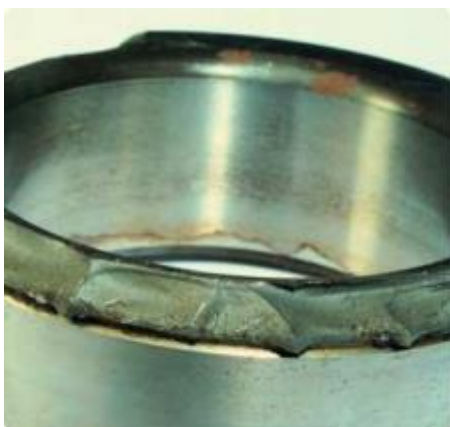
Kuva 18. Väkivaltaisen käsittelyn aiheuttamat murtumat.

Laakerin väkivaltaisesta käsittelystä johtuen laakeriin voi syntyä murtumia. Yleisesti väkivaltaista laakerin käsittelyä voi tapahtua, kun sitä asennetaan tai irrotetaan moottorin akselista (**Kuva 18.**).

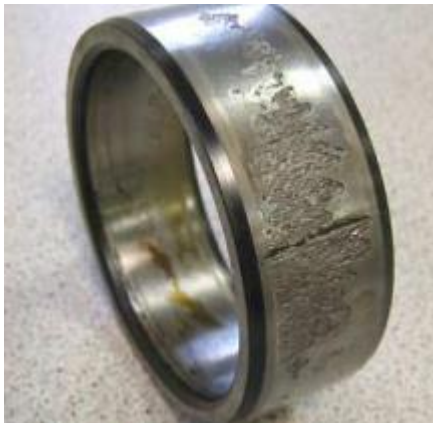
Kuva 19. Väsymisestä aiheutuneet halkeamat.

pinta on väsynyt siihen pisteeseen, että siihen muodostuu murtumia ja halkeilua, eikä sen vierintäradoilta täten voida enää mahdollisesti tutkia tarkempaa juurisyytä (**Kuva 19.**).

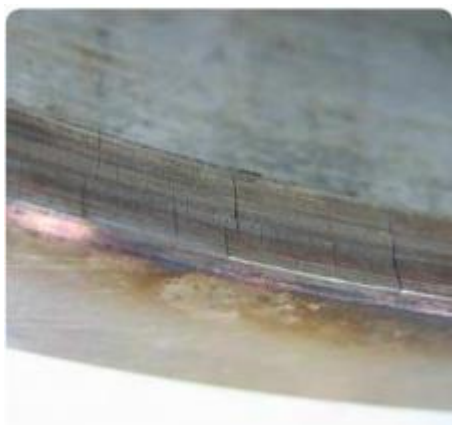
Kuva 20. Lämmöstä aiheutuneet halkeamat.

Terminen halkeama/lämpöhalkeama tapahtuu, kun kaksi pintaa, esimerkiksi laakerin kuulat ja ulkorengas hankaavat toisiaan vasten aiheuttaen suuria lämpötiloja, jotka aiheuttavat laakerin halkeilun (**Kuva 20.**). /6,7/

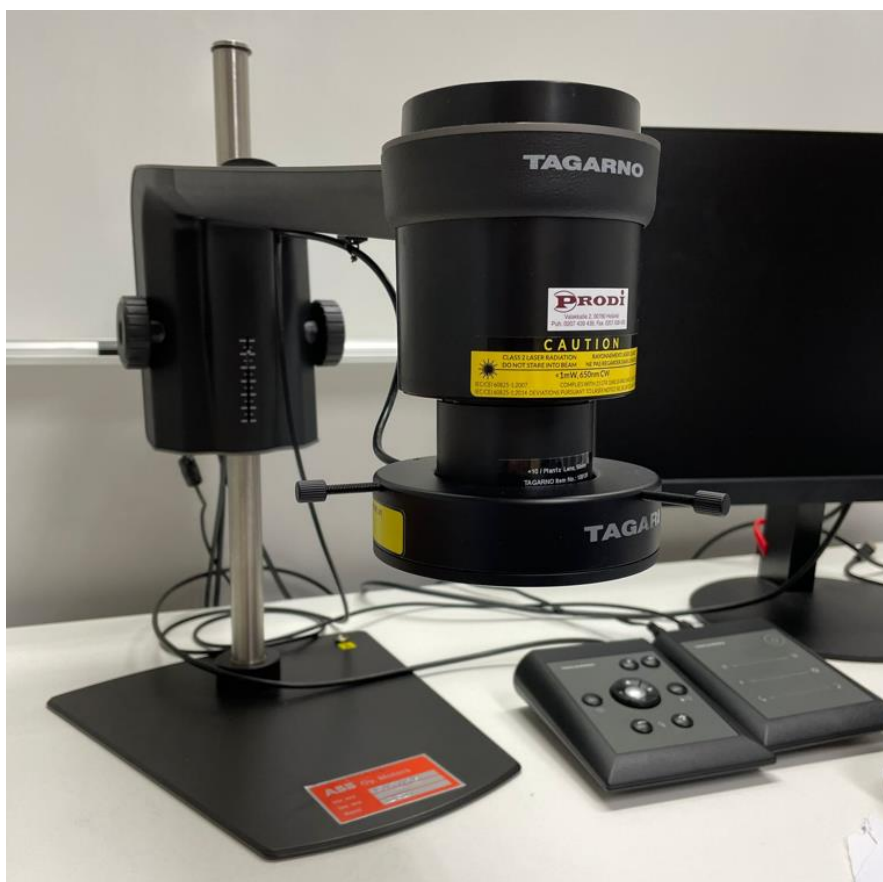
Kuva 21. Tagarno-videomikroskooppi.

ABB:n After Sales -yksikölle hankittiin Tagarno-videomikroskooppi (**Kuva 21.**) kesällä 2021. Mikroskooppi hankittiin, jotta laakereiden pinnoille syntyviä vaurioita voitaisiin tarkemmin kuvata ja todentaa. Esimerkiksi ABB:n myyntiyhtiön kautta asiakkaalle voidaan Tagarnolla saatujen havaintojen avulla kertoa, mistä viasta laakerissa on kyse, kun käsitellään sähkömoottoreiden takuutilauksia.

Tagarno on digitaalinen suurennuslaite, joka hyödyntää Full HD-teknologian avulla saatavaa terävää ja tarkkaa kuvaa, myös tutkittavan kappaleen kuvaa suurennettaessa. Tagarnolla on monia eri laitevaihtoehtoja, jotka soveltuvat erilaisiin käyttöihin. Malli, joka hankittiin ABB:n After Sales -yksikölle on Tagarno Trend. Trend-mallissa on 30 kertainen optinen suurennus, joka pystyy 24 tuumaisen monitorin sekä +10 linssin kanssa 133 kertaiseen suurentamiseen. Kappaleita voi kuvata lähempää kuin mihin ihmissilmä pystyisi suoriutumaan. Trend toimii ilman viivettä, joten Trendiä voi hyödyntää esimerkiksi koulutuksissa, joissa tutkittavaa kappaletta voidaan esitellä reaaliajassa. Trendin omien sovelluksien avulla voidaan myös ottaa kuvia valmiiksi. /8/

Trend-mallissa, kuten muissakin Tagarnon videomikroskoopeissa, on sisäänrakennetut sovellukset, joita päivitetään Tagarno-yhtiön toimesta. Myös uusia tarvittavia sovelluksia voi ostaa tarpeen vaatiessa. Trend käyttää OSD-tekniikkaa (On-screen display), jolla saa suoraan monitoriin pysty-, vaaka-, tai molemmin suuntaisen viivoittimen, jolla kappaletta voi mitata reaaliajassa tai tallentaa kuvan siten, että viivoittimen grafiikka tallentuu mukana.

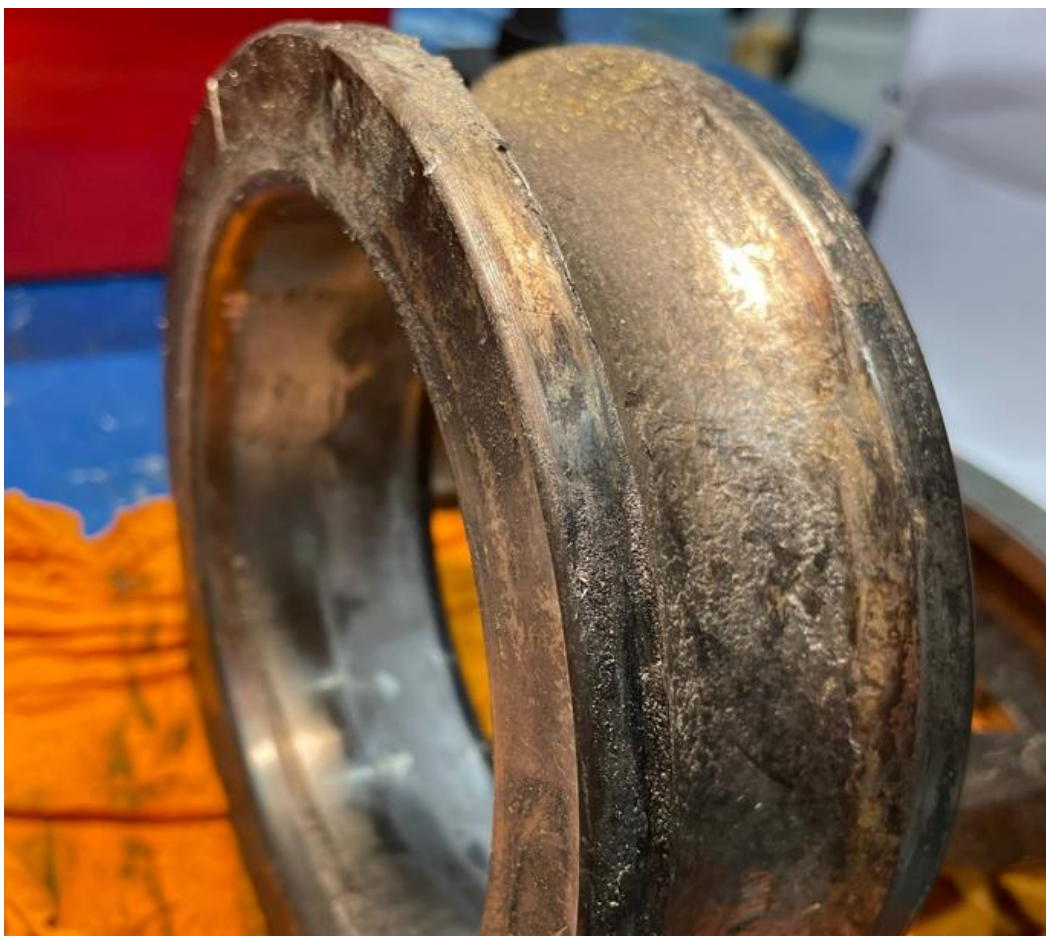
Kuva 22. Tapauksen täysin vaurioitunut laakerin sisärengas.

Tässä työssä tutkin laakereita, jotka olivat olleet käytössä HDP-moottoreissa. HDP-moottorit ovat kompaktinkokoisia korkean suorituskyvyn moottoreita, joita käytetään taajuusmuuttajilla. Tutkimisessa mukana oli kokeneita ABB:n After Sales -toimihenkilöitä. Moottorit olivat olleet ABB:n tehtaalla testiajossa yön yli, jonka aikana vikaantuminen oli tapahtunut. Ensimmäisen HDP-moottorin molempien pään laakerit olivat vikaantuneet käyttökelvottomiksi. Moottorin avaamisen jälkeen pystyttiin heti silmämääräisesti huomaamaan, että vikaantumisessa oli ainakin ollut mukana lämpenemistä, sillä moottorin akseli sekä laakerit olivat nokeentuneet mustaksi. Moottorin N-pään laakeri saatiin irrotettua akselistasta, mutta D-pään laakeri jäi akseliin kiinni. Laakeria ei voinut sen enempää tutkia, sillä laakeri oli niin vaurioitunut, että laakerin kuulat ja laakerin sisä- ja ulkorenkaat olivat lämpenemisen takia muodottomat eikä niistä voitu havaita mitään tiettyjä vierintäjätkiä tai kuvioita (**Kuva 22.**). Yhdessä After Sales -toimihenkilöiden kanssa tehdyn analyysiin perusteella laakerin vikaantuminen oli tapahtunut seuraavanlaisesti: Moottorin akselilla on kulkenut virtaa, joka aiheuttaa lämpenemisen, jonka takia

akselin lämpölaajenemistila on loppunut kesken. Akselin lämpölaajenemisen takia laakeri myös itse lämpenee sekä laakeriin kohdistuu suuri aksiaalivoiman kuormitus. Lämpötilasta johtuen laakereiden voiteluaineen öljyn viskositeetti ei riitä öljykalvon selviytymiseen, jonka takia laakerin osat pääsevät hankautumaan toisiaan kohden, josta syntyy kaikkien näiden tekijöiden takia hyvin nopeat vauriot laakeriin.

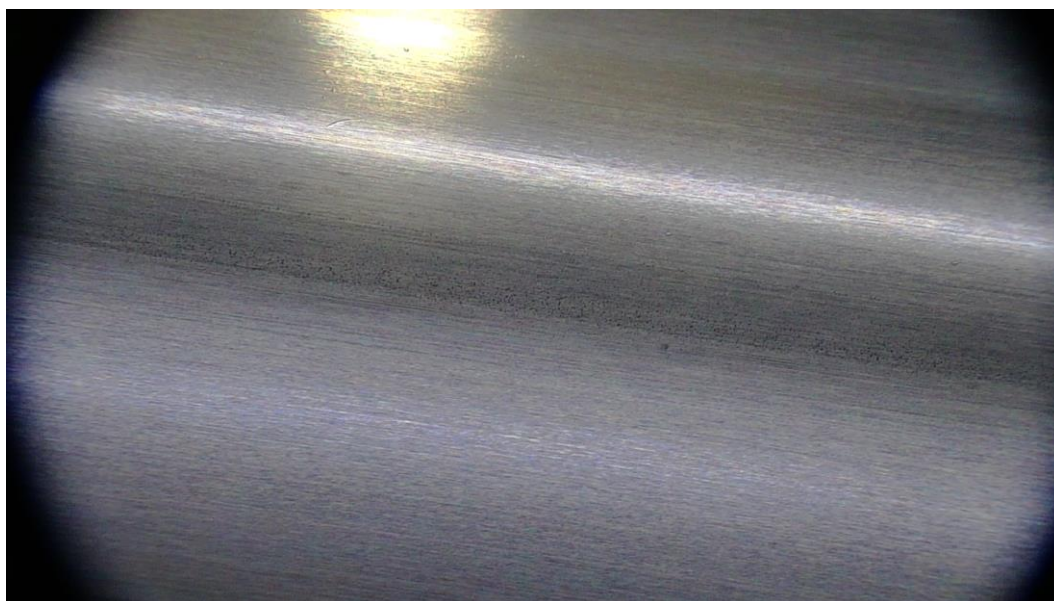
Kuva 23. Noin 10-kertaisella suurennuksella otettu kuva. Laakerista voidaan havaita vierintäjäljet, mutta ei sen tarkempia havaintoja.

Tulokset havainnoista esitetään kuvilla, jotka on otettu Tagarnolla. Kuvat on otettu eri suurennuksilla.

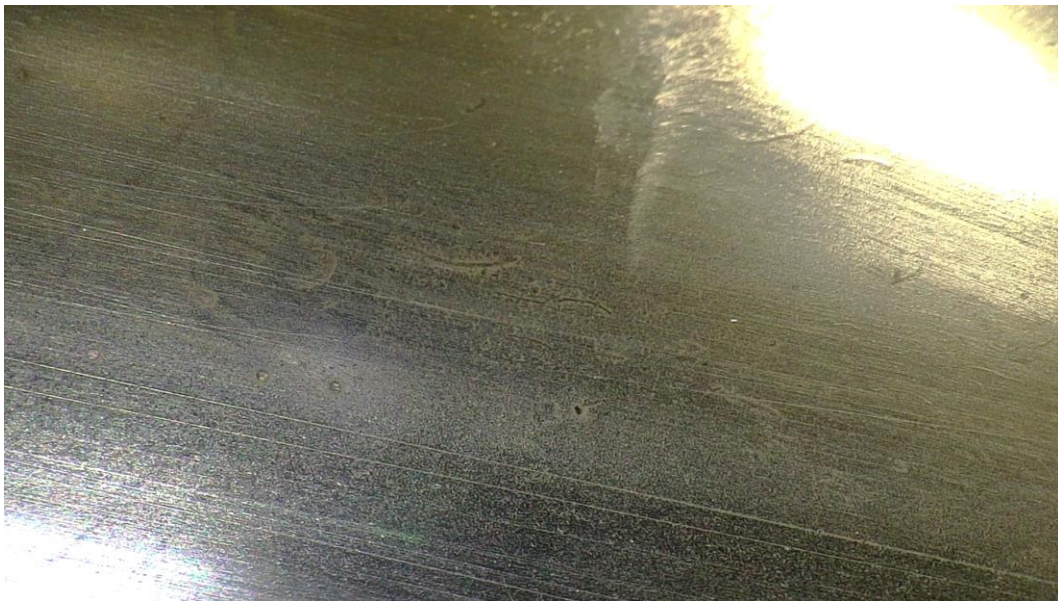
Kuva 24. Noin 50-kertaisella suurennuksella otettu kuva. Lisää jälkiä havaittavissa sekä tässä vaiheessa huomio kiinnittyi mustiin pisteisiin.

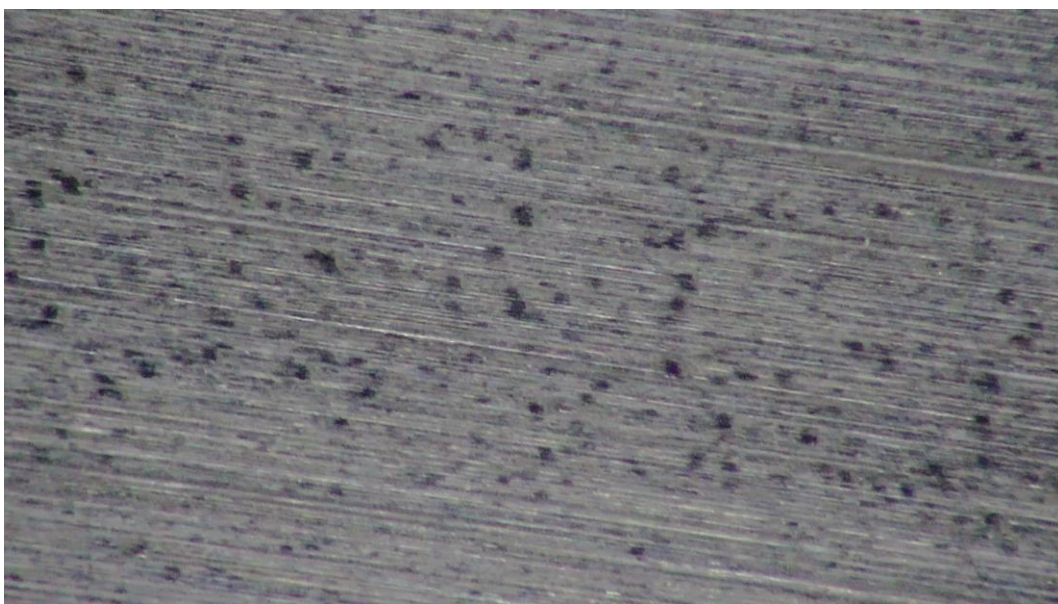
Kuva 25. Noin 100-kertaisella suurennuksella otettu kuva. Mustat pisteet ovat helposti havaittavissa, mikä kertoo laakerivirrasta.

kia. Moottorin laakereista oli saatu lämpötiloja, jotka antavat ilmi minkä takia laakerit olivat pahasti vaurioituneet. N-pään laakerista oli ajon aikana saatu mitattua 360°C ja D-pään laakerista 170°C . Nämä lämpötilat jo itsessään kertovat, että laakerit eivät kauaa näitä lämpötiloja kestä. Tämä HDP-moottori oli kuitenkin vähemmän aikaa ajossa, jonka takia laakerit eivät kerenneet vaurioitua aivan kokonaan. Tagarnon käyttäminen auttoi huomattavasti tämän laakerin tutkimisessa. Silmämääräisesti laakerin osissa oli havaittavissa vierintäjälkiä, mutta muuta ei laakerista pystynyt tunnistamaan. Tagarnon avulla laakerin sisäkehältä pystyi selkeästi tunnistamaan mustia pisteitä, jotka ovat kraattereita. Nämä kraatterit kertovat suoraan, että laakerivirta on näiden laakereiden vikaantumisen juurisyy.

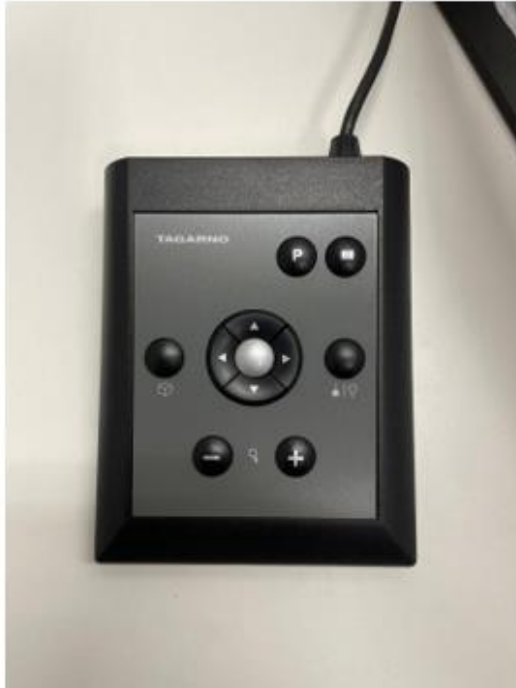
Kuva 1. Kameran ja ominaisuuksien säädin.

Tagarnossa on kaksi eri säädintä. Toinen säädin on tarkoitettu Tagarnon kameran sekä eri ominaisuuksien säätämiseen (Kuva 1.). Toinen säädin on tarkoitettu Tagarnon valon säätämiseen (Kuva 2.).

Ohjaussäätimessä on keskellä harmaa painike, joka toimii valintanäppäimenä. Painamalla harmaata painiketta pohjassa 2 sekuntia pääsee Tagarnon asetuksiin.

Kamerapainikkeen vieressä on P-painike, jota painamalla pääsee Tagarnon esiasetusvalikkoon. Esiasetusvalikko voi olla valmiiksi tallennettuja profiileja edistyneille Tagarnon käyttäjille.

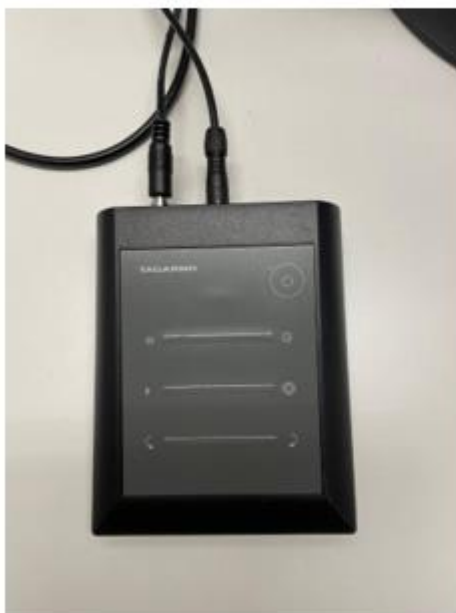
Kuva 2. Valon hienosäädin.

Valoa ja sen hienosäädintä voi käyttää tarvittaessa. Tagarnoa käynnistäessä se on automaattisesti pois päältä. Virtanappia painamalla pohjaan saa valon päälle.

Valoa tulee käyttää, jos huoneen valaistus ei yksinään riitä kuvan ottamiseen tai huoneen valaistus heijastaa kuvattavan kappaleen kiiltävältä pinnalta liikaa valoa.

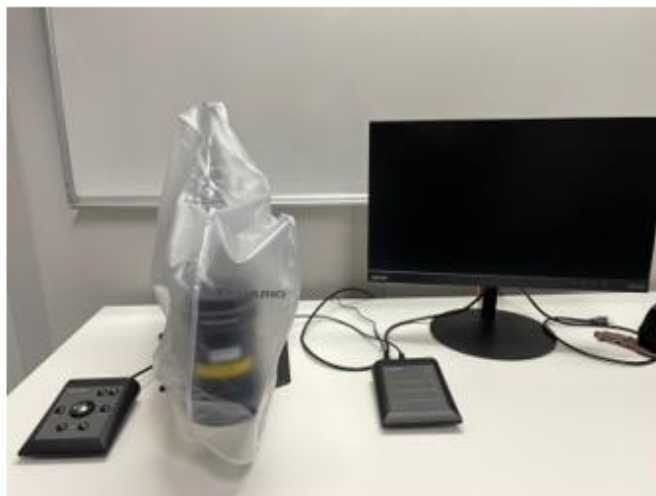
Kuva 3. Tagarnon työpöytä kokonaisuudessaan.

Tarkista, että Tagarno sekä monitorointinäytön virtajohdot ovat pistorasioissa kiinni. Jos johdot eivät ole kiinni, laita ne. Poista suojahuppu Tagarnon päältä ennen käyttöä.

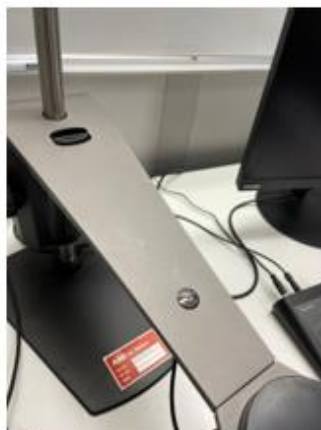
Kuva 4. Videomikroskoopin varsi ja lukitusvipu (musta)

Kun Tagarno on ladannut itsensä valmiiksi, nosta Tagarnon varren korkeutta niin, että tutkittava kappale mahtuu reilusti linssin alle. Nosta tai laske Tagarnon varren korkeutta sopivalle tasolle tukemalla molemmilla käsillä Tagarnon vartta ja vetämällä kuvan 4. lukitusvipua molemmilla peukaloilla itseesi päin.

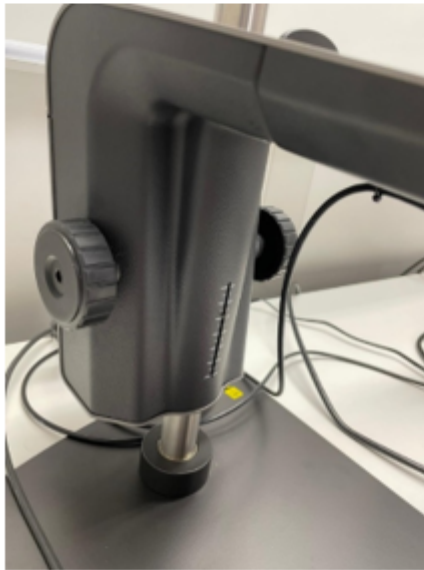
Kuva 5. Videomikroskoopin hienosäädön rullasäätimet.

Kun haluttu karkea korkeus on saatu säädettyä, käytetään Tagarnon hienosäätö korkeuden säädintä (kuva 5). Ennen säätämistä katso, että hienosäätimen asteikko on keskiasennossa. Säädä korkeutta rullaamalla joko myötä- tai vastapäivään rungon reunoilla olevia rullasäätimiä (kuva 3) ja katso monitorista, milloin kuva on tarkentunut teräväksi. Kun kuva on terävä, valitse sovelluksesta "OK" painamalla ohjaimen harmaata painiketta kerran.

Seuraavaksi Tagarno zoomaa kuvan todella lähelle. Hienosäätimien avulla säädä kuva uudelleen tarkaksi. Kun kuva on tarkka, valitse uudestaan sovelluksesta "OK" painamalla ohjaimen harmaata painiketta kerran.
