Sisäliikuntatilojen ilmanvaihdon toiminta ja tarpeenmukaisen ilmanvaihdon riittävyys

Metropolia Ammattikorkeakoulu

Insinöörityö

14.3.2022

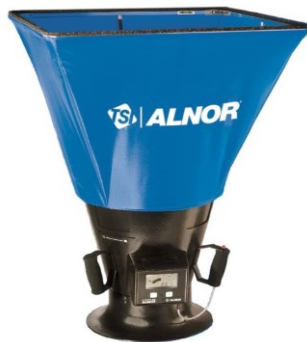
Kuva 2. Balometri 610 mm X 610 mm:n hupulla (TEKNOCALOR).

Ilmavirtamittaukset tehtiin käyttäen PHM-V1- ilmavirta- ja paine-eromittaria ja pitot-putkea sekä Alnor-balometriä 610 mm X 610 mm:n hupulla (kuva 2).

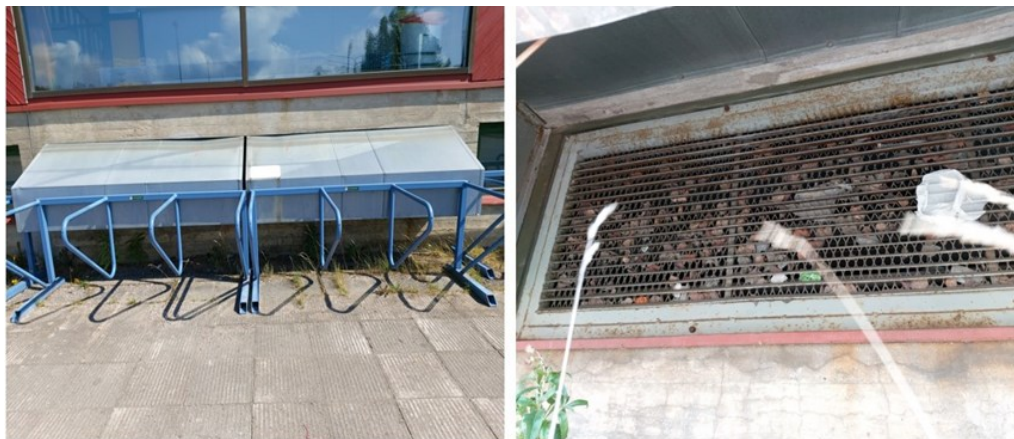
Liikuntahallin ulkoilman sisäänottosäleiköt sijaitsevat kadulla noin puolen metrin korkeudella maan tasolta (kuva 5).

Kuva 5. Ulkoilman sisäänottosäleikkö.

Tapiolan liikuntahallin mittausten aikana sisäilman lämpötila oli keskimäärin 27,6 °C (27,4–27,8 °C), ja hiilidioksidipitoisuus oli keskimäärin 517 ppm (474–560 ppm) sekä ilman suhteellinen kosteus oli keskimäärin 52 % (51–52 %). Mittausten aikana ilman lämpötila, hiilidioksidipitoisuus ja suhteellinen kosteus olivat nykyisten ohjearvojen mukaisia, vaikka Tapiolan liikuntahallin rakennuksen sekä ilmanvaihtojärjestelmän koneet ja kanavisto ovat vanhoja (vuosi 1974). Tapiolan liikuntahallin ilmanvaihdossa havaittiin puutteita hygieniassa ja puhtauudessa. Esimerkiksi ilmanvaihtokoneen kammioissa oli pölyä ja roskia, ja ulkoilman sisäänottoaukko sijainti oli noin puolen metrin korkeudella maan tasalta (kuva 5).

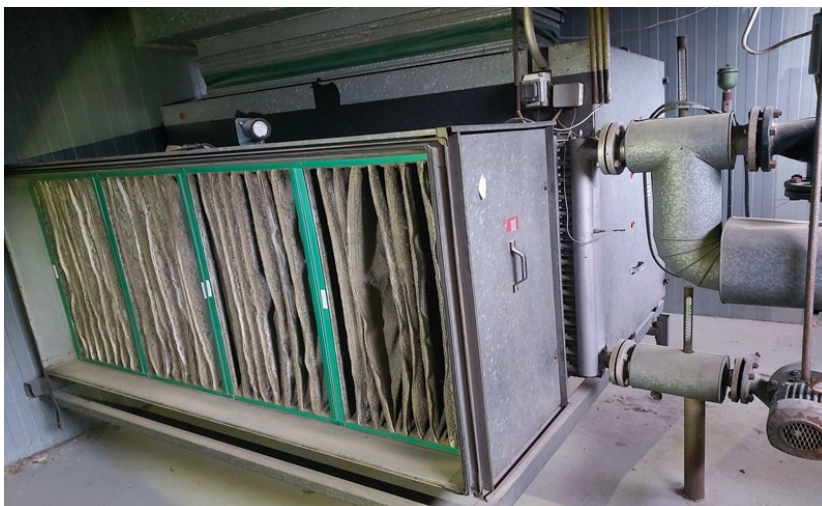
Hallin, katsomon ja rakennuksen yläkerran tuloilmajärjestelmä koostuu tuloilmakoneesta 6 RP (kuva 6), suorakaiteen (1 000 mm x 800 mm) muotoisesta kanavasta ja kahdestatoista pyöreästä kanavasta. Suunnitelman mukaan tuloilmamäärän on oltava 20 000 m³/h. Tuloilmakoneessa on kaksoiskeskispuhalin. Tarkastuskäynnillä huomattiin puhaltimen olevan alkuperäisessä kunnossa.

Kuva 6. Tuloilmakone 6 RP.

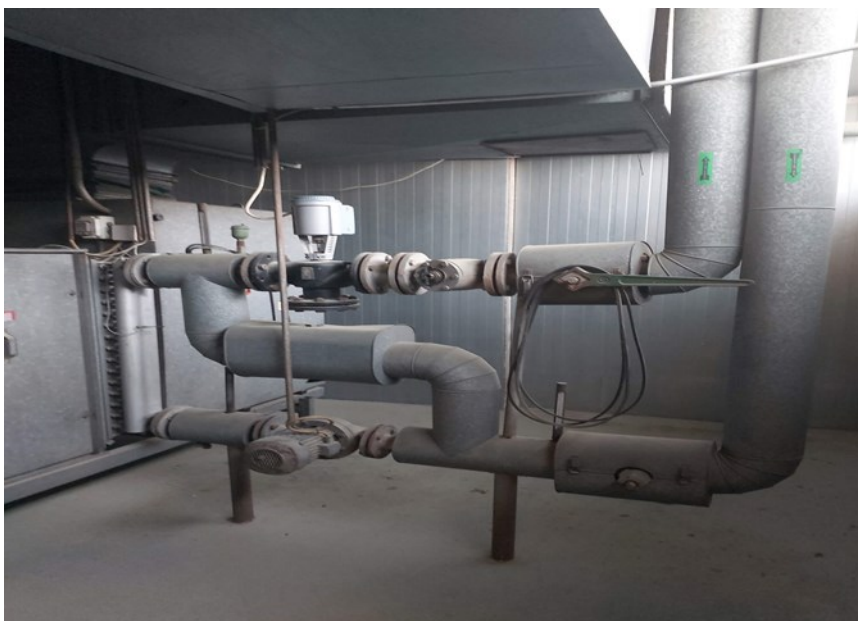
Kiinteistö on liitetty kaukolämpöverkkoon ja ilmanvaihdon on varustettu lämmityspatterilla. Lämmitysjohtotputkistojen eristykset on päällystetty sinkityllä pellillä (kuva 7).

Kuva 7. Lämmitysjohtoputkistoja.

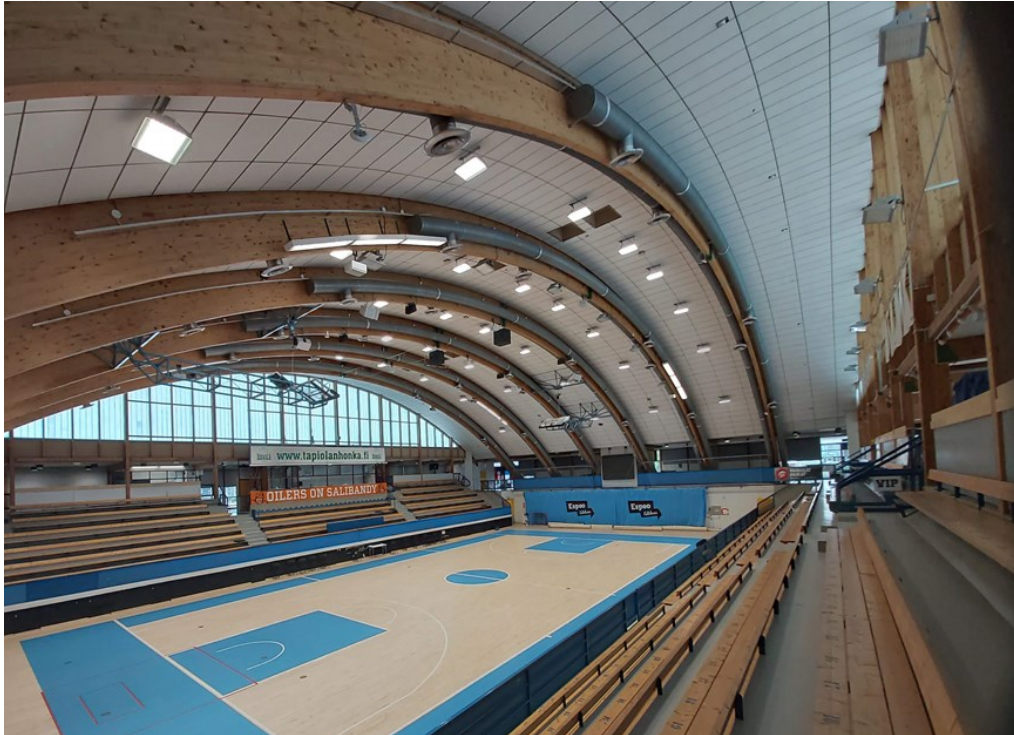
Tuloilma lähtee tuloilmakoneesta suorakaiteen muotoisen kanavan kautta, joka on yhdistetty pyöreisiin tuloilmakanaviin. Hallin tuloilman kanavat ovat pääosin alkuperäisiä sinkittyjä pyöreitä kanavia. Katossa on 12 tuloilmakanavaa ja jokaisessa kanavassa kolme päätelaitetta (kuva 8).

Kuva 8. Hallin tuloilmakanavat ja päätelaitteet.

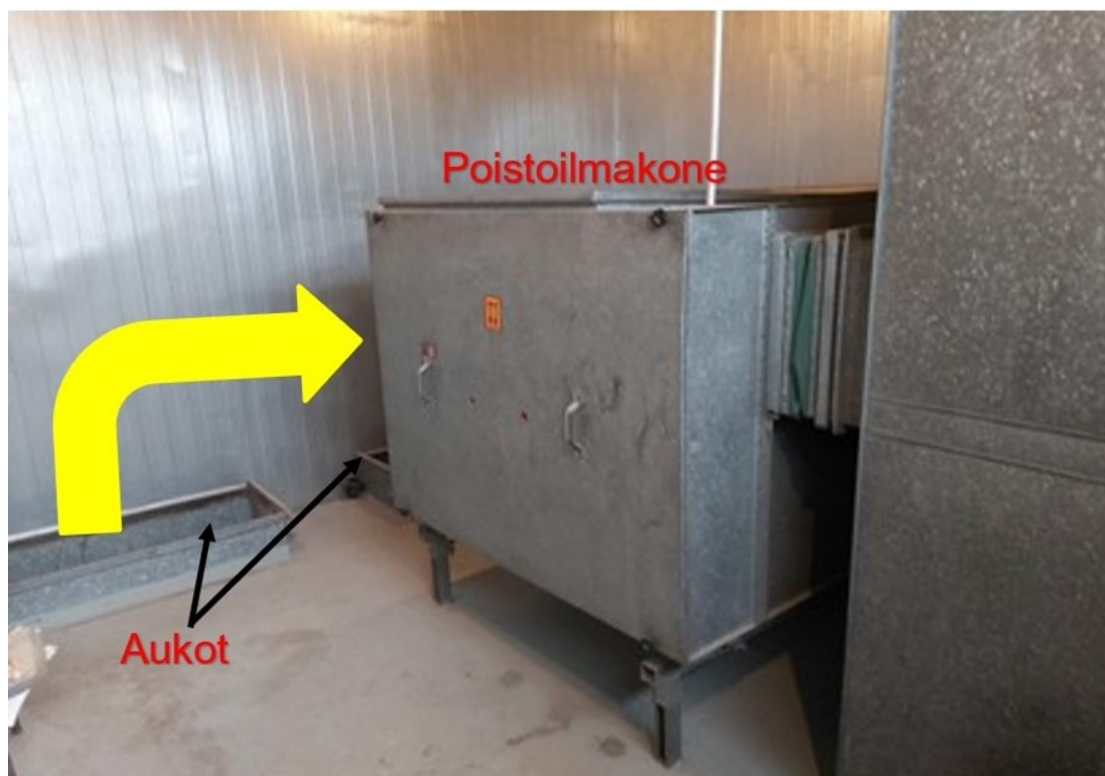
Poistoilmajärjestelmä koostuu kahdestakymmenestä säleiköstä, jotka sijaitsevat hallin kahdessa sivuseinässä, kymmenen säleikköä kummallakin seinällä. Molemmilla puolilla säleiköt yhdistyvät suureen (1000 mm x 150 mm) suorakaiteen muotoiseen kanavaan, josta poistoilmakanavat kulkevat alemman hallin lattian alla ilmanvaihtuhuoneeseen. Poistoilmakonehuoneen lattiassa on kaksi poistoilma-aukkoa, joista poistoilma tulee hallista ilmanvaihtokonehuoneeseen ja sieltä poistoilmakoneeseen. Kuvassa 9 on ilmanvaihtokonehuoneen kaksi poistoilma-aukkoa ja poistoilmakone.

Kuva 9. Poistoilma-aukot ja -kone 8 PP.

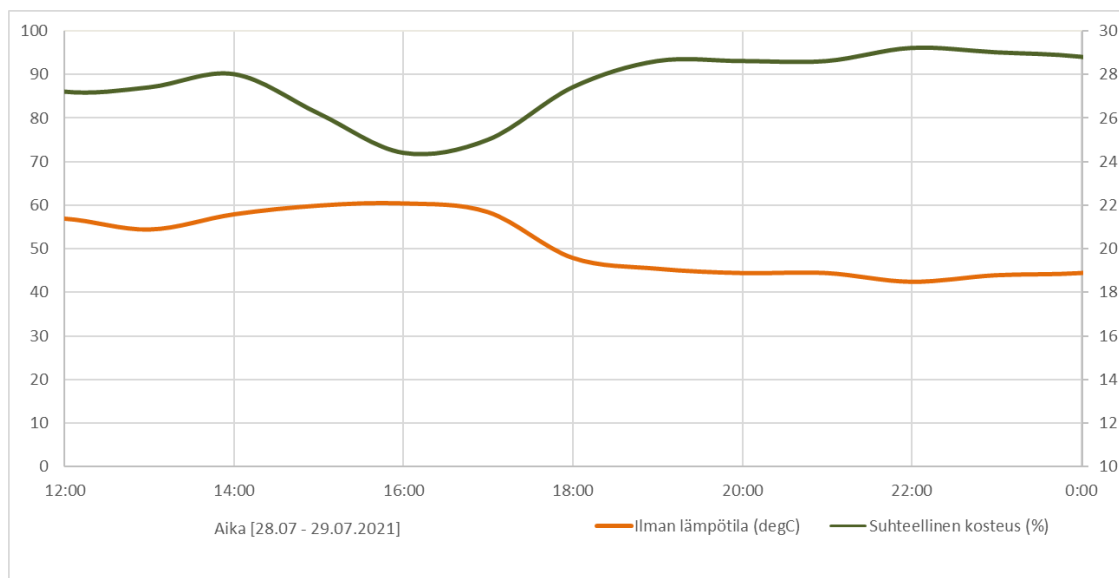
Kuvassa 10 on esitetty ulkoilman suhteellinen kosteus ja lämpötila, joiden arvot saatiin Ilmatieteen laitoksen säähavaintopalvelusta.

Kuva 10. Tapiolan ulkoilman lämpötilä ja suhteellinen kosteus (Ilmatieteen laitos 2021).

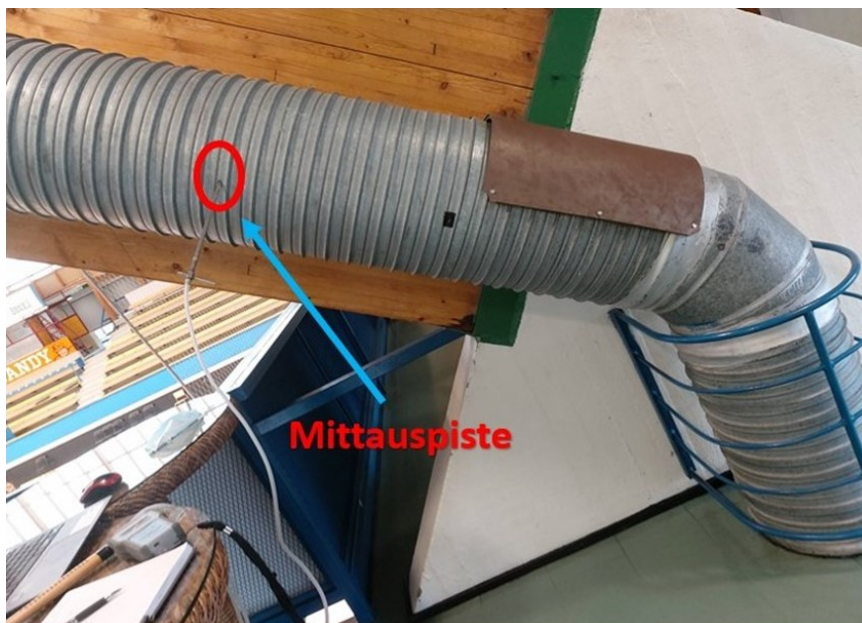
Kuvassa 11 on tuloilmakanavan mittauspiste, jonka etäisyys kanavan käyrästä on viisi kertaa kanavahalkaisija.

Kuva 11. Tuloilmakanavan ilmapirran mittauspiste.

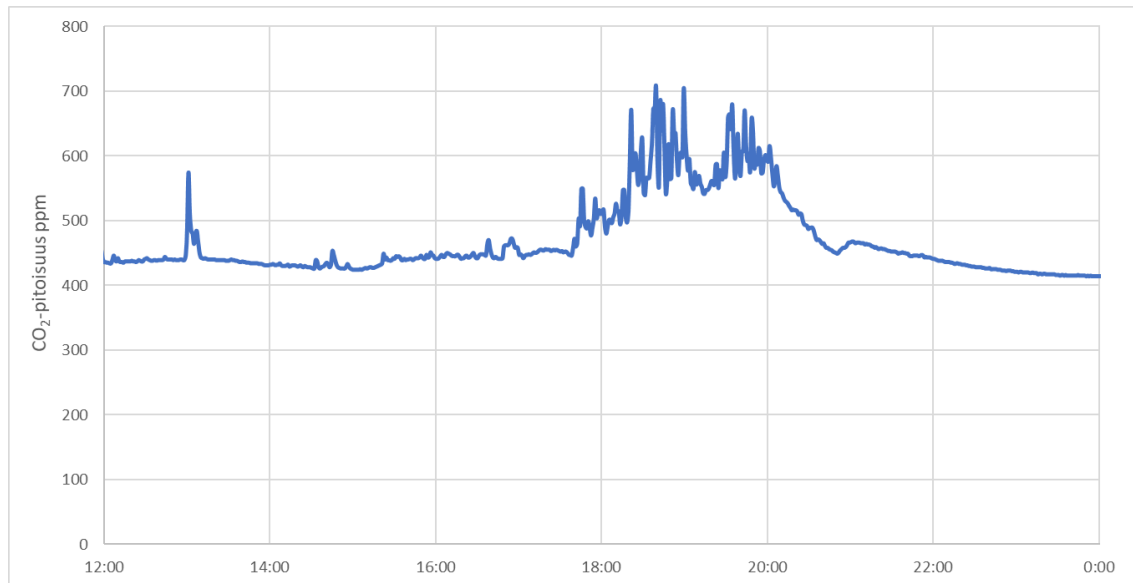
Hallin hiilidioksidipitoisuus nousi lievästi käytön aikana ja pysyi S1-luokassa (taulukko 3).

Kuvassa 14 on esitetty mittauspisteen 1 hiilidioksidipitoisuuden vaihtelu mittauksen aikana.

Kuva 14. Mittauspisteen 1 hiilidioksidipitoisuuden vaihtelu.

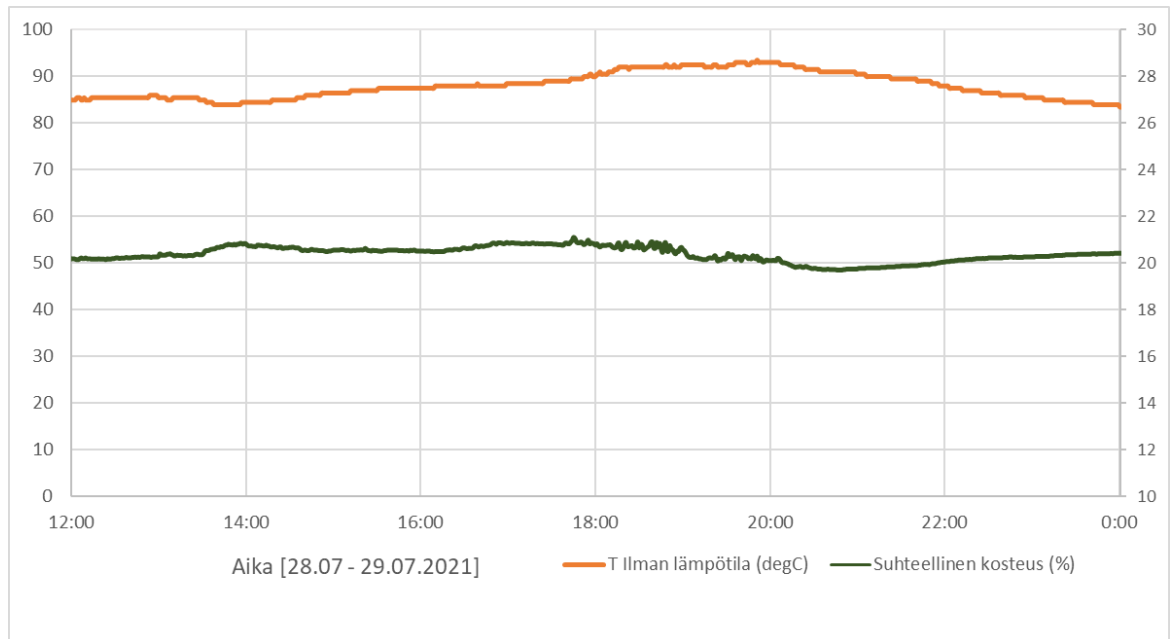
Kahdella mittarilla mitattu suhteellisen kosteuden keskiarvo oli 51,7 %, maksimiarvo oli 55,6 %, joka laski harjoituksen jälkeen. Ilmastointikoneessa ei ole jäähdytystä/kuivausta, joten sisäilmanlämpötilaan vaikuttaa ulkoilman lämpötila ja suhteellinen kosteus.

Kosteus %	Aika	Lämpötila °C	Aika
Keskiarvo	52,0		27,8	
Minimiarvo	48,4	28.07.2021 klo 20:48	26,8	28.07.2021 klo 23:59
Maksimiarvo	55,6	28.07.2021 klo 17:45	28,7	28.07.2021 klo 19:51

Kuva 16. Mittauspisteen 1 ilman lämpötilan ja suhteellisen kosteuden vaihtelu.

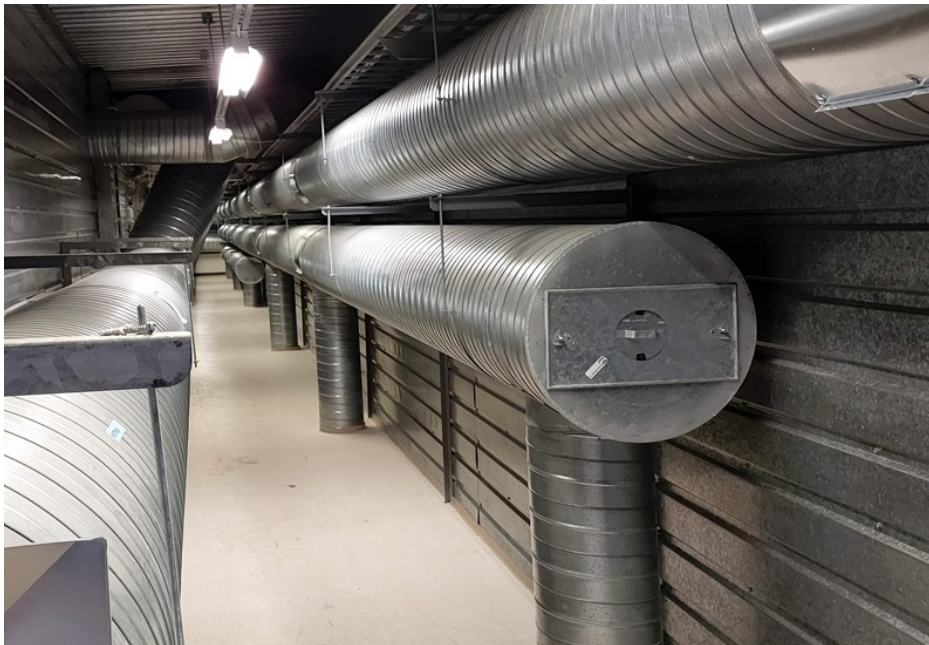
Hallin ilmanvaihtokanavatilassa on viisi tuloilmakanavaa, joiden halkaisija on 500 mm. (2 kanavaa halliin, 1 katsomoon ja 2 käytävälle). Kaksi tuloilmakanavaa sijaitsee alakerroksen käytävässä. Katsomossa on 12 kpl Haltonin x LVA 400-, hallissa on 4 kpl Haltonin LVA 315- ja käytävällä on 12 kpl Haltonin LVA+AP 200 -tuloilmalaitetta.

Hallissa on kolme poistoilmakanavaa, joiden halkaisija on 630 mm. Jokaisessa kanavassa on kuusi Haltonin TS-HV+K+C 800x 300 säleikköä, ja ne sijaitsevat 8–10 m:n korkeudella katsomon puoleisella seinällä.

Kuva 21. Ilmanvaihto kanavien sijainti käytävällä.

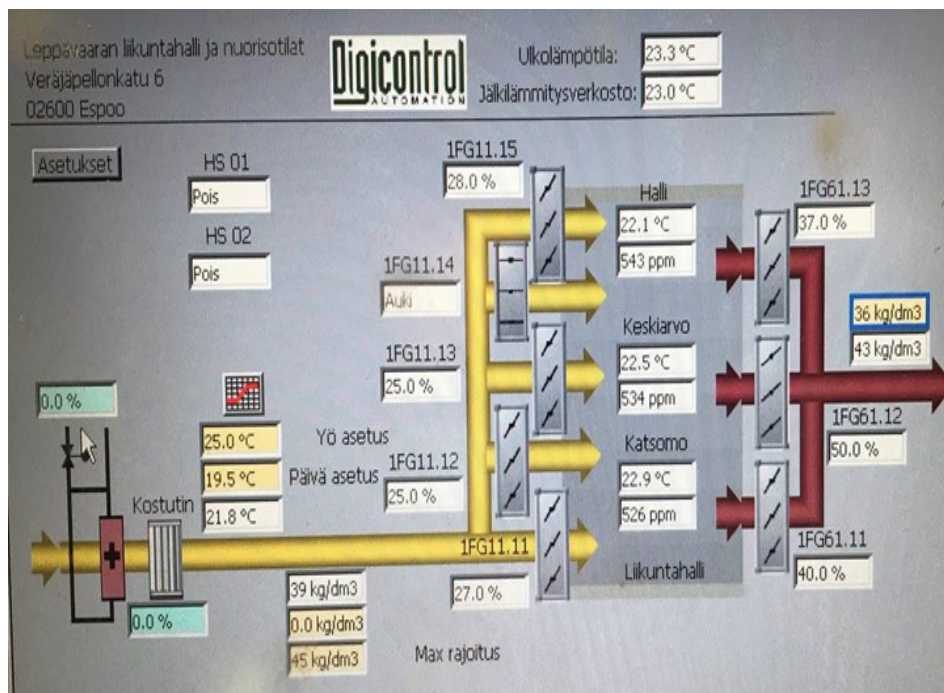
Ilmanvaihtoselostuksen mukaan tarpeen mukainen ilmastointi on toteutettu siten, että jatkuvasiipikulmasäätin puhallin 1TF1 pitää tuloilmakammiossa vakio painetta mikroprosessoriohjatun säätimen avulla siten, että joka vyöhykkeelle saadaan tarvittavat ilmavirrat. Poiston jatkuvasiipikulmasäätimestä puhallinta 1PF1 ohjataan saman mikroprosessorisäätimen avulla siten, että imukammiossa pysyy tarvittava alipaine, jotta tarvittavat poistoilmavirrat saavutetaan. Tulo- ja poistopuhaltimien yli mitataan paine-erot, joiden perusteella säädin estää puhaltimia sakkaamasta ja suojaa kanavistoa liian suurilta yli- ja alipaineilta asetellun rajakäyrän mukaisesti. Säätimestä voi nähdä tulo- ja poistoilmavirrat sekä staattiset paineet tulo- ja poistoilmakammioissa ja rajapaineet sekä puhaltimien siipikulmat. Säätimestä voidaan asettaa PID-säätöparametrit staattisten paineiden ohjausta varten DDC:llä. Järjestelmän PC:tä voidaan käyttää MPU:n kauko-ohjaus- ja näyttölaitteena (kuva 22).

Kuva 22. Ilmastoinnin automaation näytöltä luettavat asetus- ja mittausarvot.

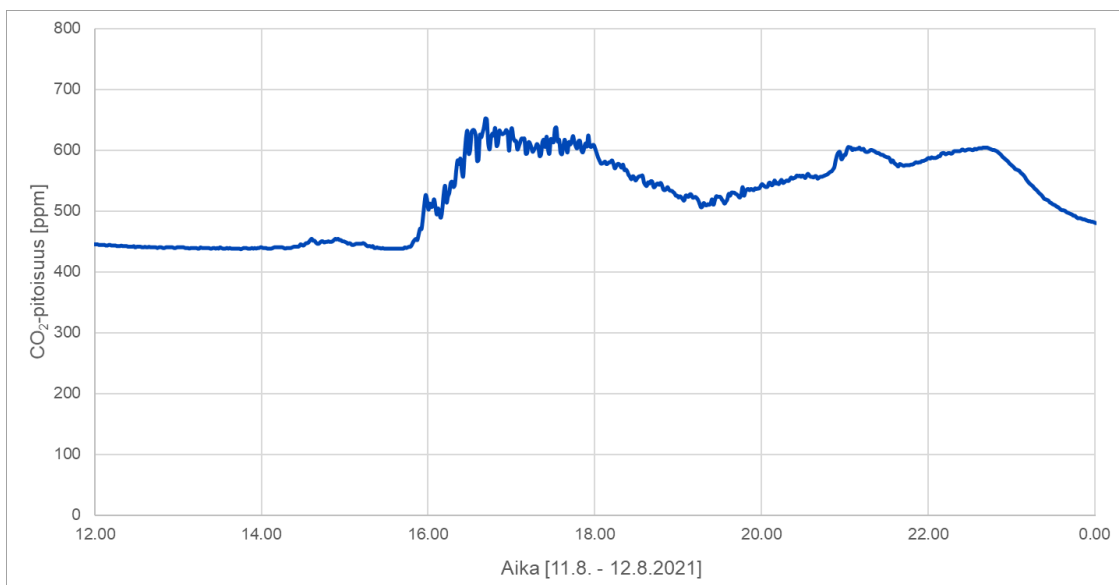
CO ₂	ppm	Aika
Keskiarvo	510,0	
Minimiarvo	437,0	11.08.2021 klo 13:44
Maksimiarvo	652,0	11.08.2021 klo 16:40

Kuva 25. Mittauspisteen 1 hiilidioksidipitoisuuden vaihtelu.

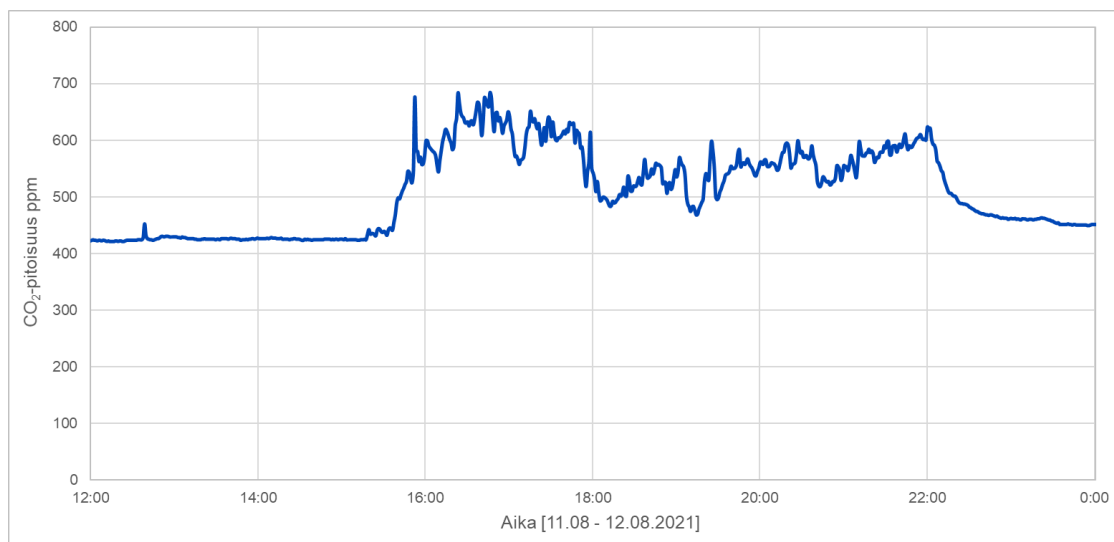
Hallin hiilidioksidipitoisuus nousi 684 ppm:iin käytön aikana ja pysyi S1-luokassa (taulukko 3).

CO ₂	ppm	Aika
Keskiarvo	550,5	
Minimiarvo	417,0	11.8.2021 klo 10:26
Maksimiarvo	684,0	11.8.2021 klo 16:47

Kuva 26. Mittauspisteen 2 hiilidioksidipitoisuuden vaihtelu.
