HARJOITTELIJANA MAANMITTAUSLAITOKSESSA

Päiväkirjaopinnäytetyö

Opinnäytetyö
Maanmittaustekniikka
Insinööri (AMK)

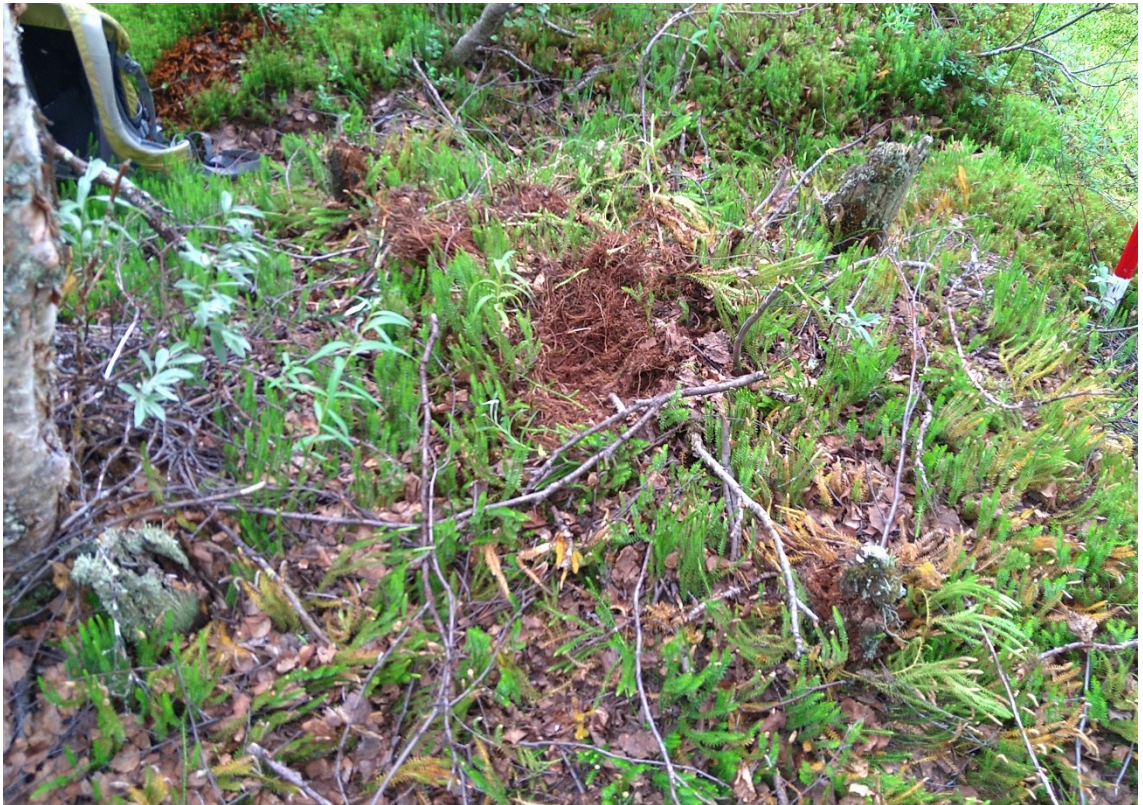
Kuvio 2. Paalupyypkin maanpäälliset lahonneet osat.

Tämän viikon suunnitelmaan kuului Sodankylän Vaalajärvellä sijaitsevan suuren halkomistoimituksen maastotyöt. Palstoja oli useita ja jokaisessa palstassa oli useita kartoitettavia rajamerkkejä huonolla tarkkuudella. Työmatkoihin kuluvan ajan takia päätimme aloittaa maanantain kotipalstasta, joka sijaitsi Vaalajärven kylän keskustassa. Kotipalstan rajamerkeistä vain kaksi totesimme kadonneeksi. Osa pohjoispään rajamerkeistä oli niin sanottuja paalupyyppejä, jotka olivat lahonneet ajan saatossa ja niistä yksi oli tuhoutunut kokonaan (Kuvio 2).

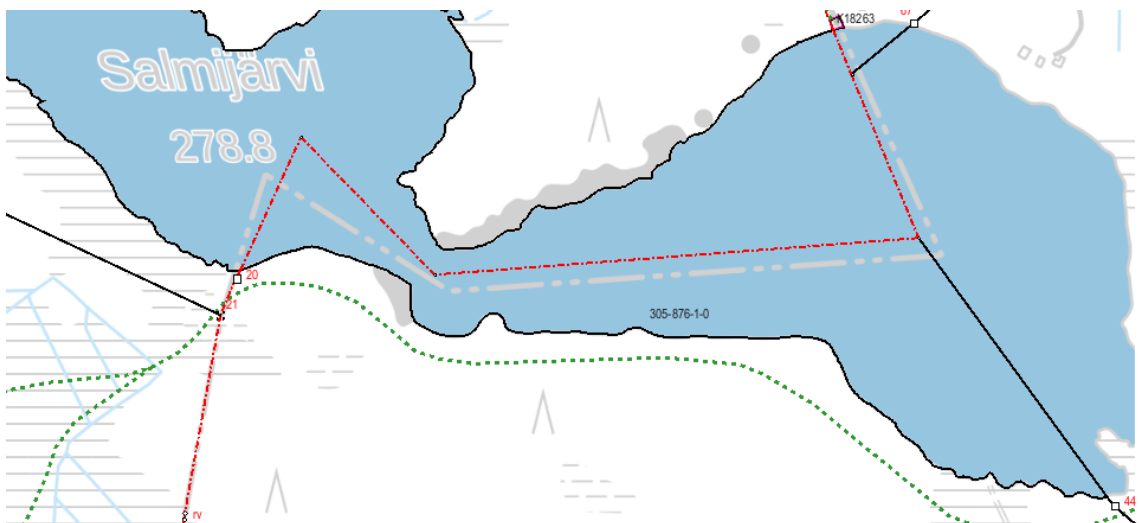
Kuvio 4. Tarkentavien mittausten vaikutus rajan paikkaan kiinteistörekisterissä.

Viikon aloitin arkistotutkimuksilla koskien alkukesällä aloittamaamme Vitikanpää–Ketavaara pyörätie tietoisuudesta. Jäljellä oli itäpään vanhojen pyykkien kartoitusta ja tiealueen paalutus. Lisäksi keskustelimme toimitusinsinöörien kanssa Posiolla läänin rajan paikkaan vaikuttaneista mittauksista (Kuvio 4).
