Tarmo Tossavainen

**Jukajoen (Joensuu, Kontiolahti)
vesistöalueen kunnostus- ja hoito-
hankkeen seuranta tutkimuksen
tulokset vuonna 2021**

Julkaisusarja Karelia-ammattikorkeakoulun julkaisu C: Raportteja, 89

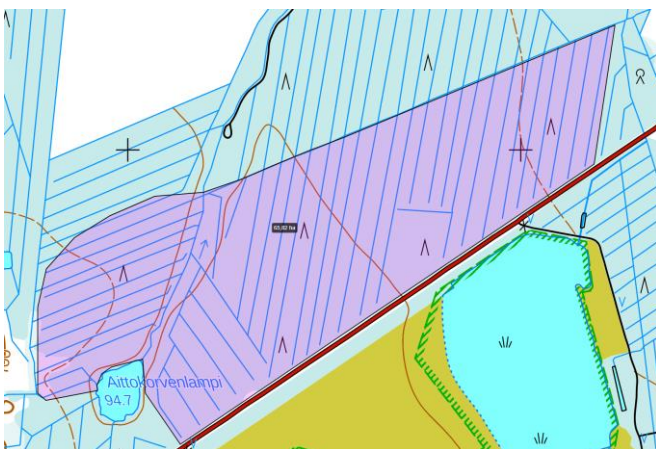
Kuva 1. Vuonna 2020 ennallistettu Aittokorvenlammensuon alue. Rajaus on tehty Maanmittauslaitoksen Paikkatietoikkunassa 17.02.2021.

LinnunsuoNORDiksi nimetty (Mustonen 2020) ojitettu isovarpuräme, ”Aittokorvenlammensuo”, ennallistettiin syksyllä 2020 (kuvat 1 ja 12). Ennallistetun alueen omistaa (noin 70 hehtaaria) Osuuskunta Lumimuutos. Ennallistamistyön toteutti vesistökunnostusyritys Janne Raassina Kontiolahdelta.

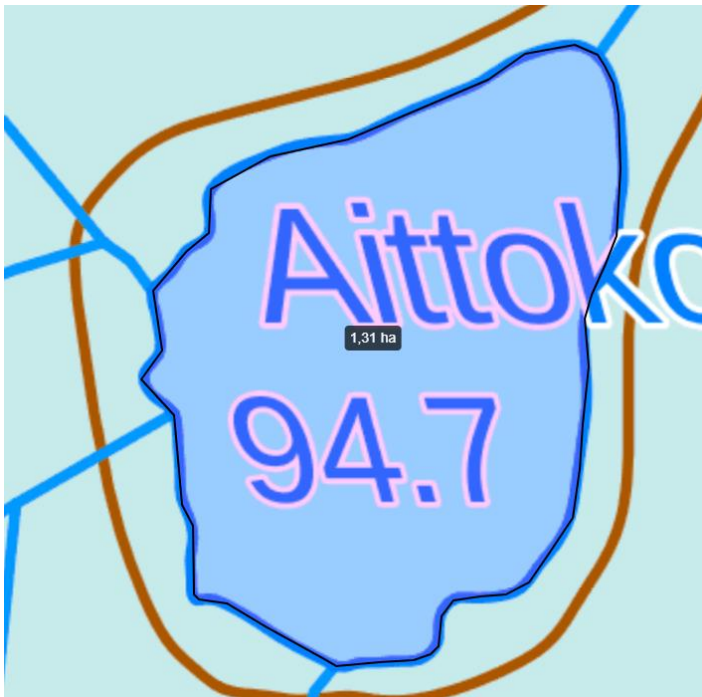
Kuva 8. Aittokorvenlampi. Maanmittauslaitoksen Paikkatietoikkuna 02.02.2021.

Linnunsuon laidassa sijaitsevat lammet, kuten Aittokorvenlampi (kuvat 8, 10 ja 11), ovat lähdelampia, jotka saavat pääosan vedestään pohjavesistä (Mäkelä 1988, 16). Lammen veden melko alhaiset pH-havainnot (5,3...6,0) vuosina 2017–2020 viittaavat siihen, että myös maanpäällisillä metsätalousmaiden valumavesillä on merkittävä osuus Aittokorvenlampeen tulevasta kokonaisvirtaamasta (kuva 44, taulukko 9). Linnunsuo on maaston myötäinen keidassuo. Se saa vetensä pääasiassa sateesta eli on ombrotrofinen systeemi. Suon länsiosat, kuten Aittokorvenlammien alue, saavat vettä myös harjualueilta valuvista pohjavesistä (kuvat 3 ja 4). Siten Linnunsuota voidaan osaksi pitää minerotrofisena (Mäkelä 1988, 11). Linnunsuolla pohjaveden muodostuminen on hyvin vähäistä (Mäkelä 1988, 15).

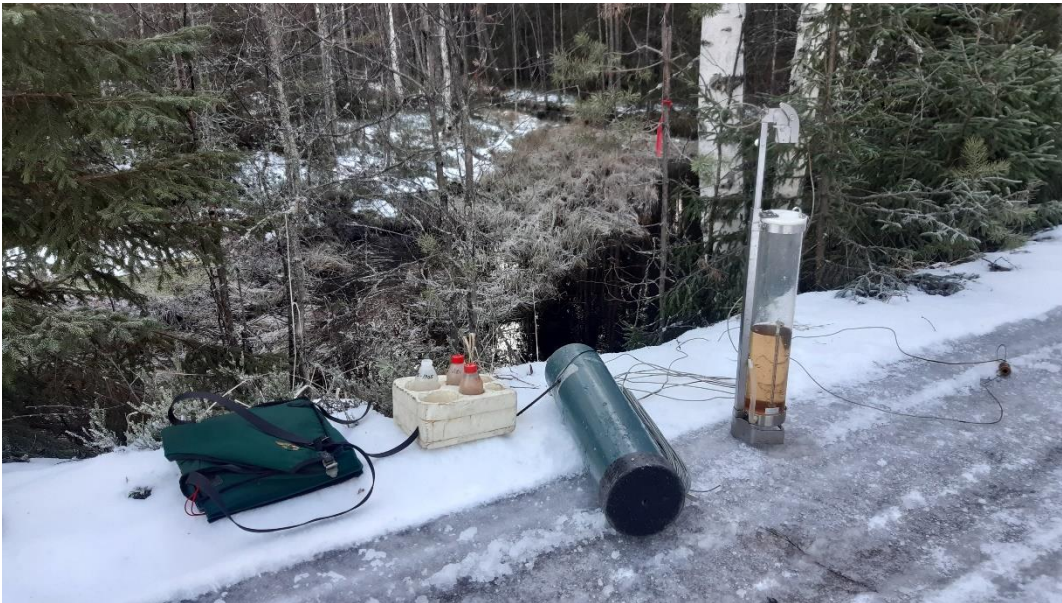
Kuva 23. Limnos-vesinäytteenotin ja muut virtavesinäytteenotossa tarvittavat välineet Kissanpuuron Alatammen havaintopaikalla joulukuun alussa 2020.

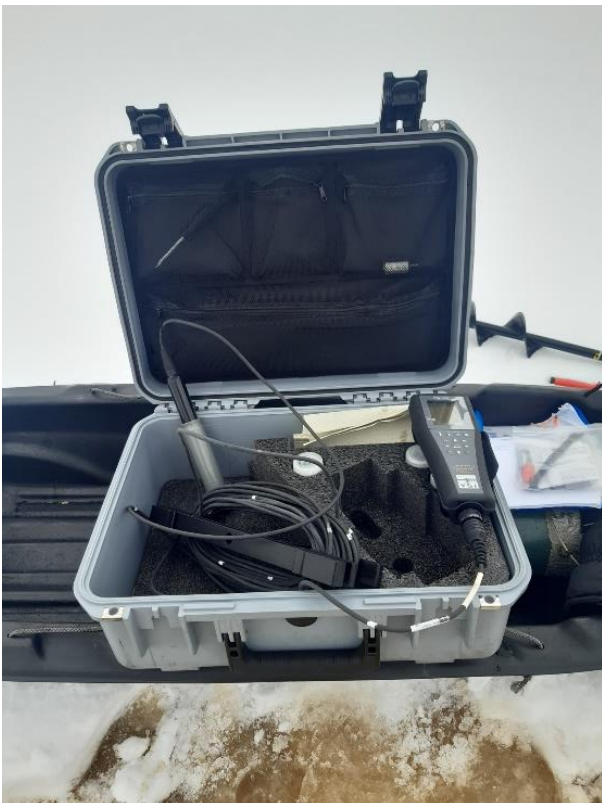
Kuva 24. Happikenttämittari YSI Pro ODO.

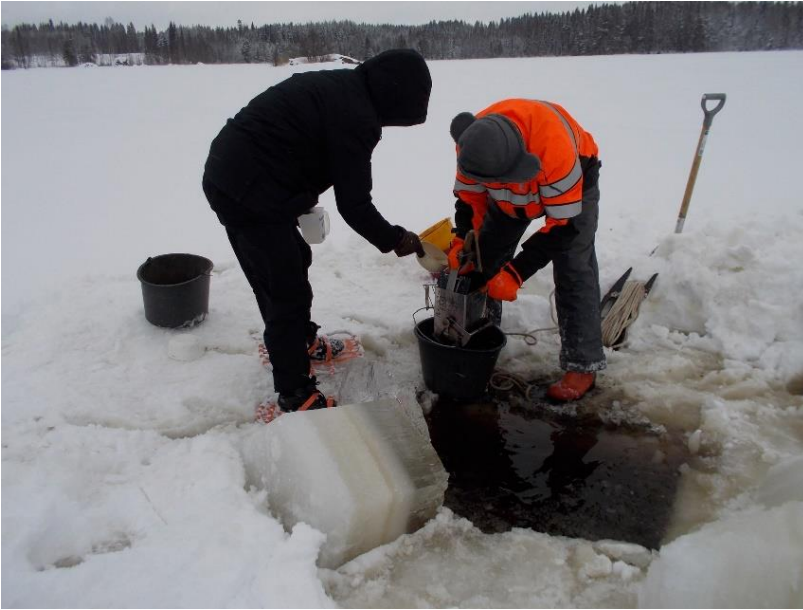
Kuva 25. Järven pohjaeläinnäyte on juuri otettu Ekman-noutimella Kerimäen Kuonanjärvellä huhtikuussa 2018. Kuva: Joanna Latoszek.

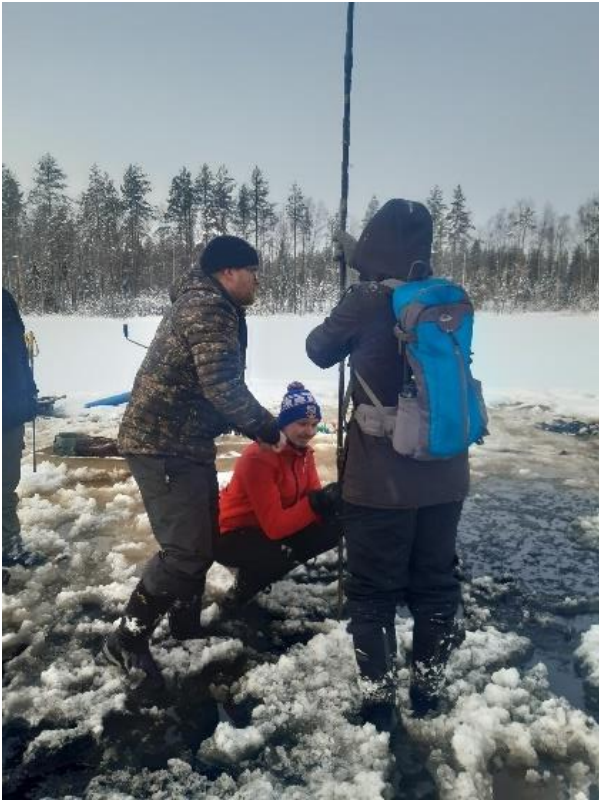
Kuva 27. Karelia-ammattikorkeakoulun energia- ja ympäristötekniikan opiskelijat (vasemmalta lukien) Ville Hirvonen, Kuisma Martikainen ja Eetu Niiranen lataavat laippakairaa sedimenttinäytteenottoa varten Aittokorvenlammella 01.02.2021.

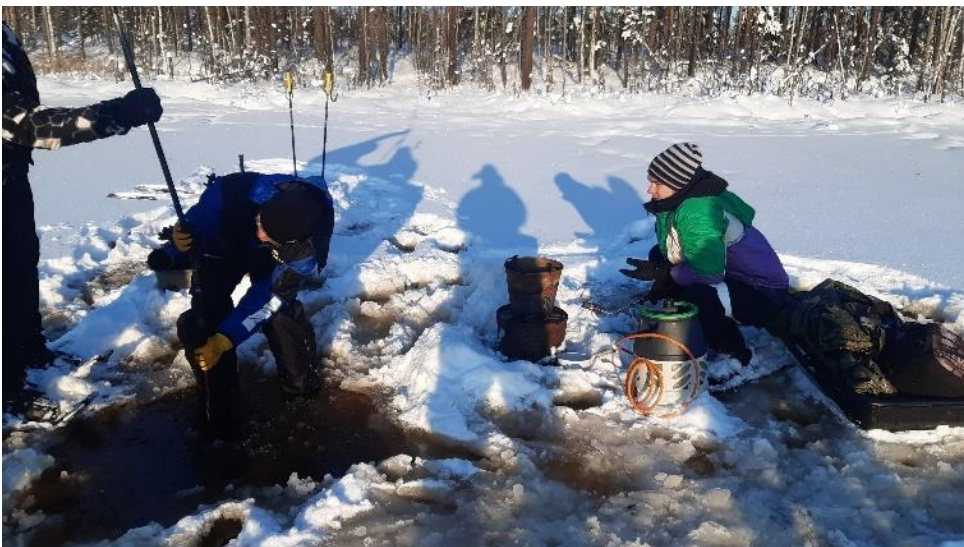
Kuva 28. Karelia-ammattikorkeakoulun opiskelija Ismo Pöllänen valmistautuu ottamaan laippakairalla sedimenttinäytettä Aittokorvenlammella helmikuussa 2021. Eetu Niiranen lämmittää nestekaasutoholla vettä laitteiden sulattamiseen.

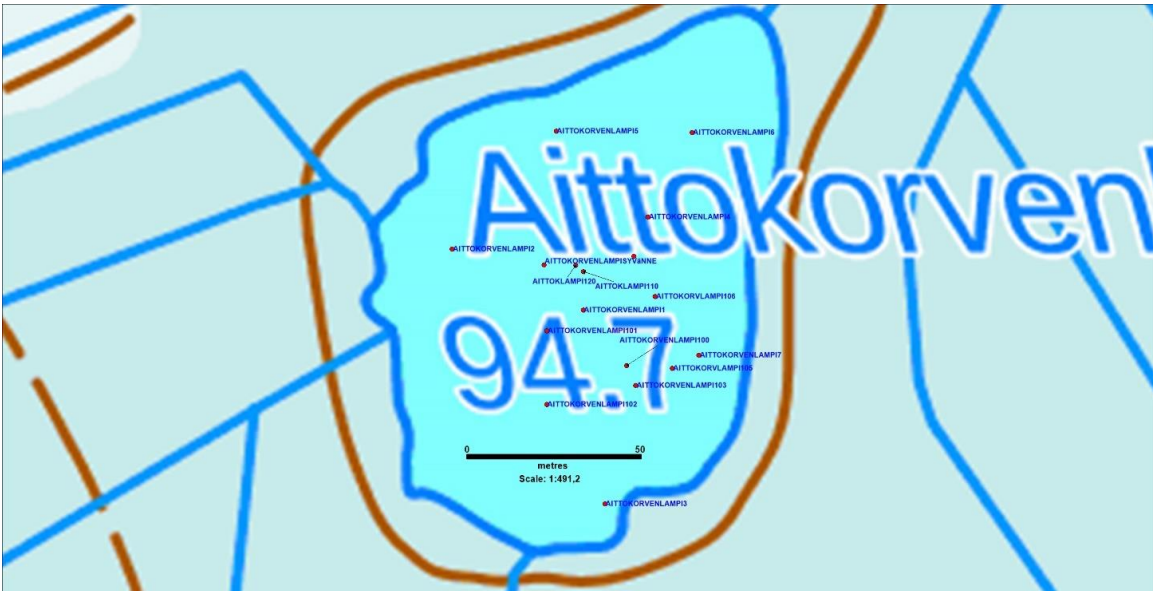
Kuva 31. Aittokorvenlammella vedenlaadun, pohjaeläimistön ja pohjasedimentin havaintopaikat keväällä 2021.

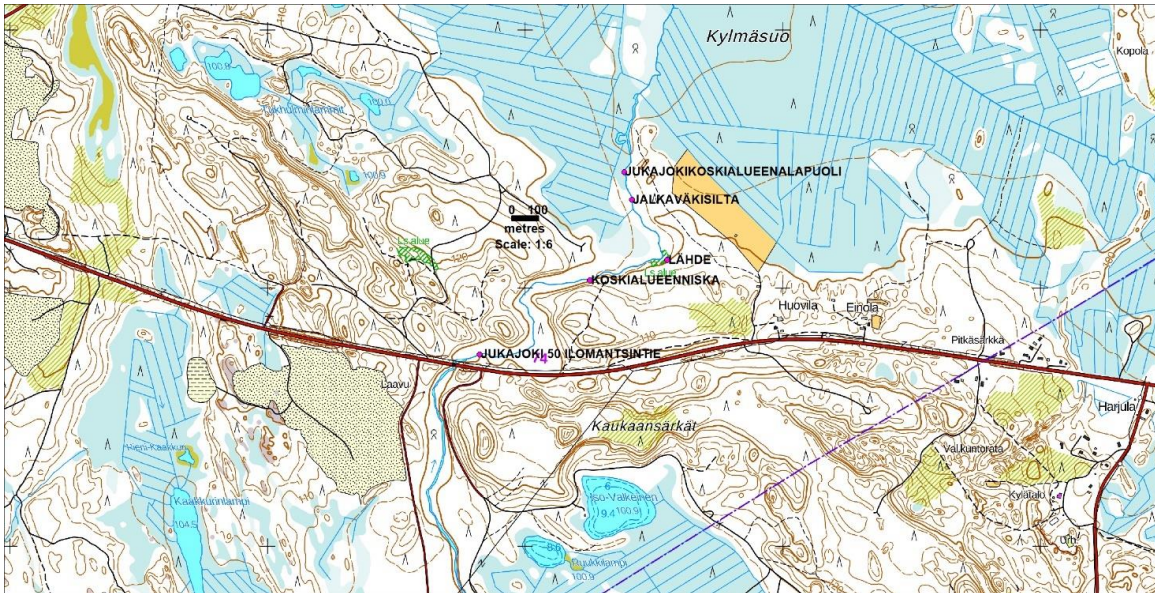
Kuva 33. Jukajoen yläjuoksun vedenlaadun ja virtaamien havaintopaikat 25.10.2021.

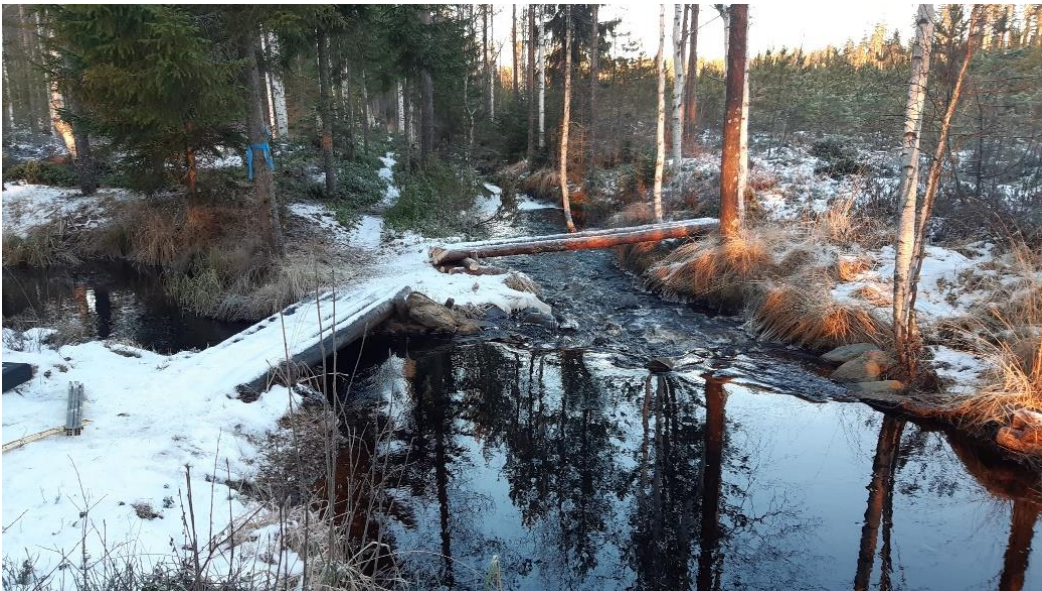
Kuva 36. Pohjakynnyksen ja luontaisen uoman ohjauksen kohde Kissapuron alajuoksulla välittömästi Kissapurontien pohjoispuolella joulukuussa 2020.

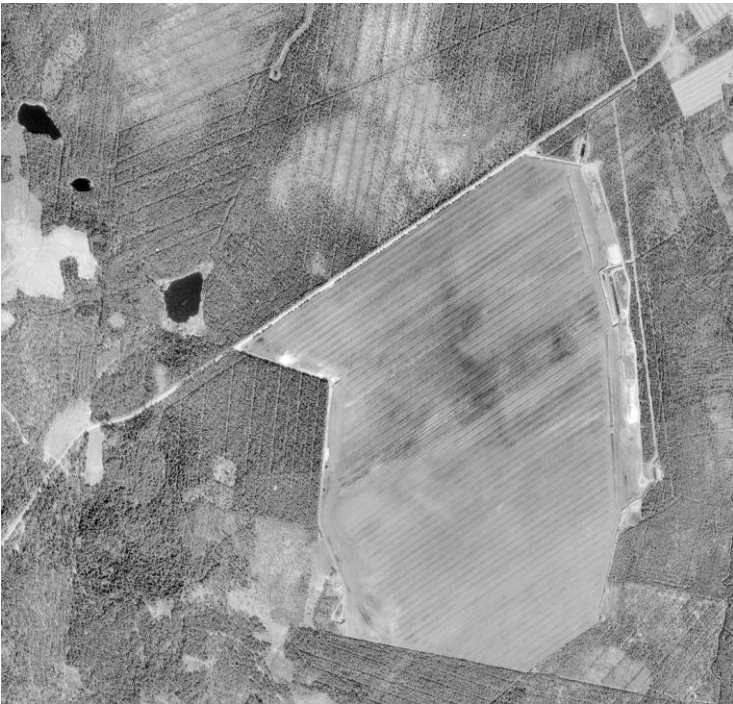
Kuva 41. Linnunsuon alueen ilmakeku vuodelta 1997 (Maanmittauslaitos, Paikkatietoikkuna). Turvetuotanto on kuvanoton aikoihin jatkunut noin 12 vuotta.

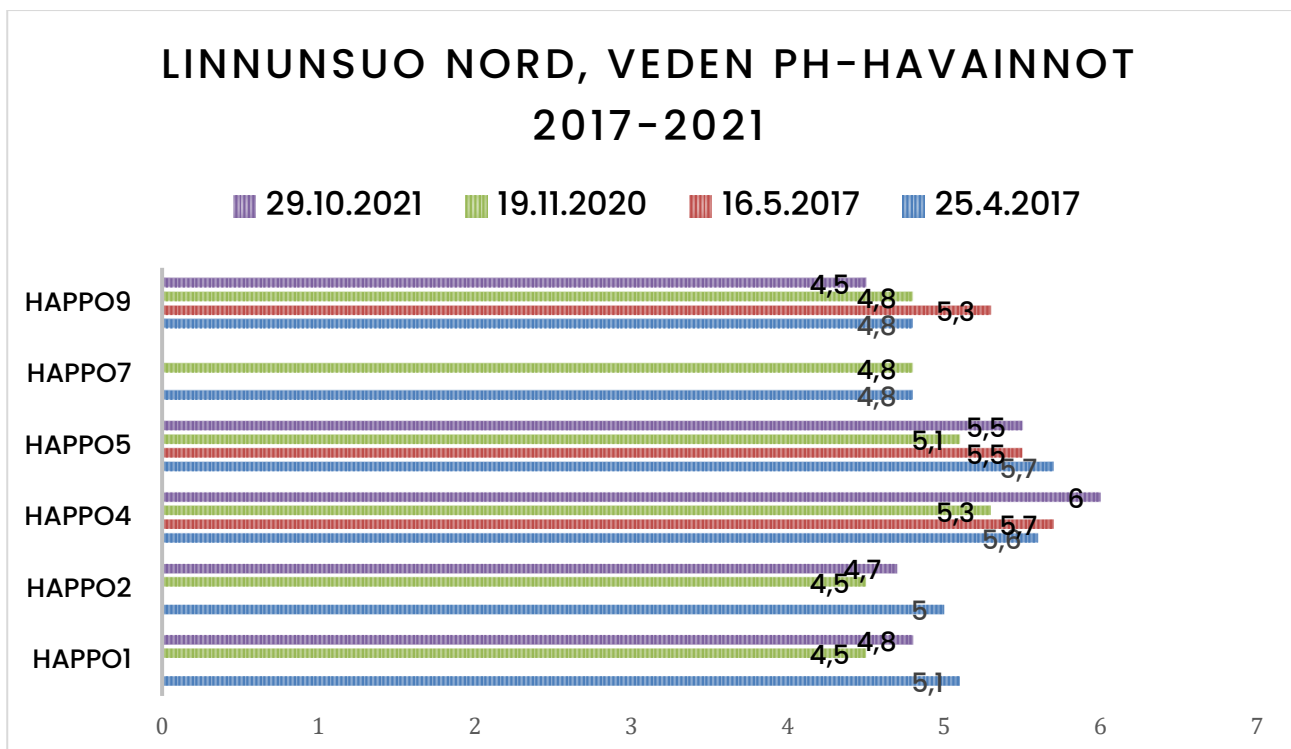
Kuva 44. Aittokorvenlammensuon ennallistamisalueen ("Linnunsuo NORD") veden happamuusasteen havainnot vuosina 2017-2021.

Aittokorvenlammesta välittömästi lähtevän veden pH oli 6,0. Samalta havaintopaikalta aiemmin vuosina 2017–2020 tehdyt mittaukset ovat vaihdelleet 5,3...5,7 (kuva 44).

Koko ennallistetulta suolta (havaintopaikka ”HAPPO9”) lähtevän veden pH on vaihdellut 4,5...5,3 vuosina 2017–2021 (kuva 44). Ylipäätään koko ennallistamisalueella ja esimerkiksi ennallistamattomalla havaintopaikalla ”HAPPO1” (metsäoja lampeen) veden pH on ollut alimmillaan suurten valumien aikana. Vuonna 2020 tehdyn ennallistamisen vaikutuksia ei tästä aineistosta voida vielä mainittavasti erottaa. Ennallistetun suon valumaveden pH-havainnot ovat vaihdelleet 3,6...3,8 vuosina 2017–2021. Näin esimerkiksi ojapadon yli Aittokorvenlampeen virranneen veden pH (havaintopaikka ”HAPPO10”) oli 3,8 29.10.2021 (taulukot 8 ja 9, kuva 44). Lisäksi vuosina 2017 ja 2020 näiden vesien sähkönjohtavuuden havainnot (noin 7 mS/m) ovat olleet suhteellisen korkeita. Tämä ilmentää sitä, että ”LinnunsuoNORD” on alkuaan samaa suota sen itäpuolisen turvetuotantoalueen, nykyisen laajan kosteikkoalueen kanssa, jonka sisältämä mustaliuskekerrostuma on happamoittanut ja edelleen LinnunsuoNORDin alueella happamoittaa valumavettä voimakkaasti. Yleisesti karumpien niukkapuustoisten rämeiden ja nevojen valumavedet ovat tyypillisesti alimmillaan noin pH 4:n suuruusluokkaa.

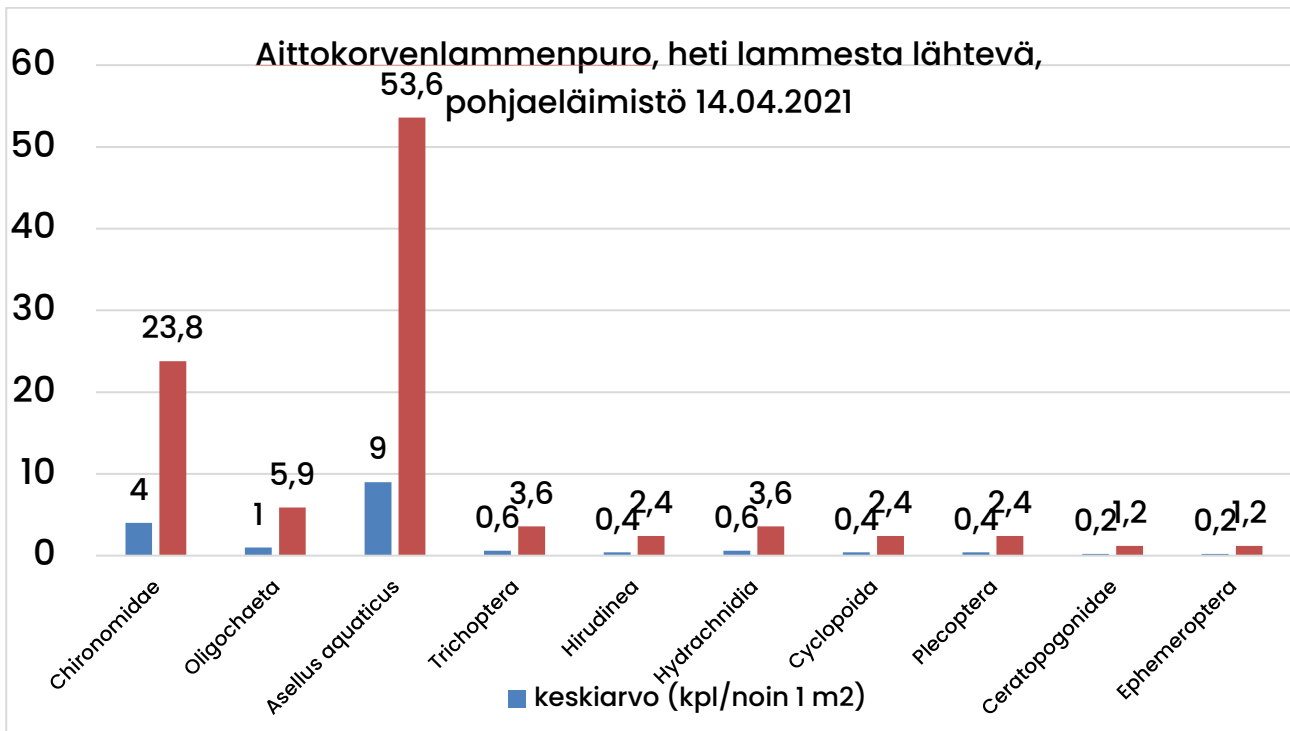
Kuva 46. Aittokorvenlammenpuro, välittömästi lammesta lähtevä, pohjaeläimistö 14.04.2021. Tulokset perustuvat viiteen rinnakkaisnäytteeseen, jotka on otettu standardimenetelmällä potkuhaavilla 30 sekunnin ajan noin yhden neliömetrin alalta.

Aittokorvenlammenpuron pohjaeläimistön biodiversiteettiä arvioiva Shannon–Wiener –indeksi (1,45) oli matala huhtikuun 2021 viiden rinnakkaisnäytteen perusteella. Näytteenotto paikan pohja on voimakkaasti melko hienojakoisen turvelietteen peittämä. Jatkuva virtaus mahdollistaa myös muutamien vaatelioiden taksonien (*Trichoptera*, *Plecoptera* ja *Ephemeroptera*) esiintymisen, vaikkakin pieninä määrinä (taulukko 11, kuva 46). Huhtikuussa 2017 otettujen näytteiden eläimistö oli varsin samankaltainen (kuva 47, taulukko 12).

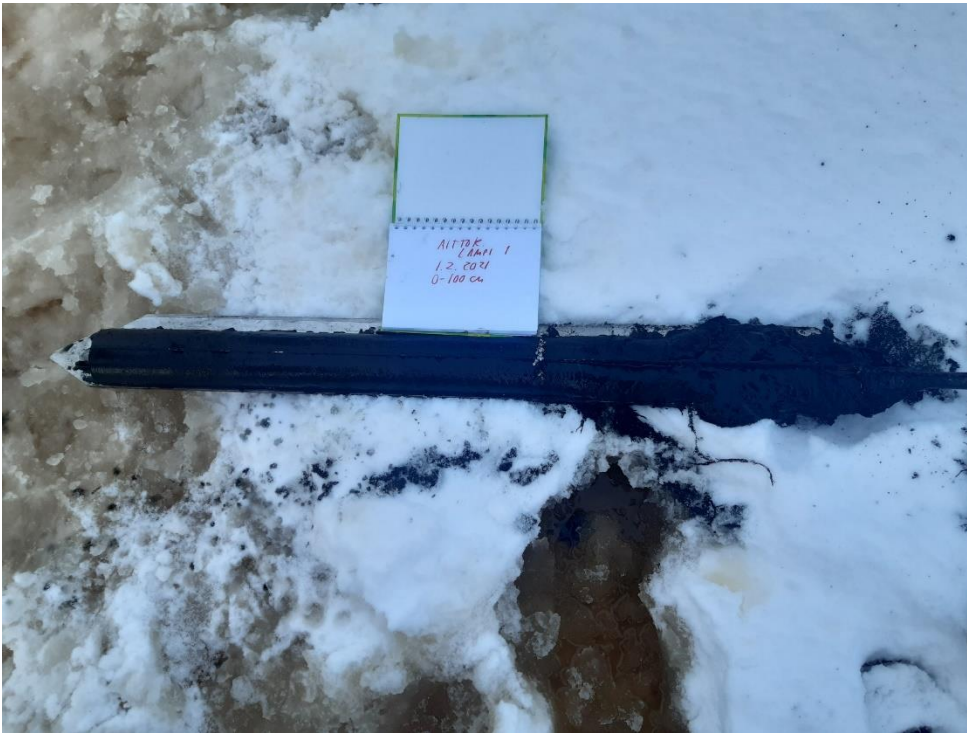
Kuva 48. Laippakairalla otettu sedimenttinäyte 0-100 cm Aittokorvenlammen keskiseltä havain-
topaikalta 1 01.02.2021.

Aittokorvenlammen pohjassa on kevättalven 2021 kairausten (yhteensä 15 havaintopaikkaa) perusteella keskimäärin noin 6,4 metriä pikimustaa, erittäin hienojakoista ja vesipitoista ainesta. Sen määrä vaihteli 493...835 cm (taulukko 13, kuvat 48–54). Tämän liejun vesipitoisuus on keskimäärin 92,9 %. Yhdessä kilogrammassa liejua on kuiva-ainetta siten 71 grammaa. Tästä runsas puolet (40 grammaa) on mineraaliainesta hehkutusjäännöksen perusteella määritettynä ja loput 31 grammaa orgaanista ainesta hehkutushäviön perusteella (taulukko 15).

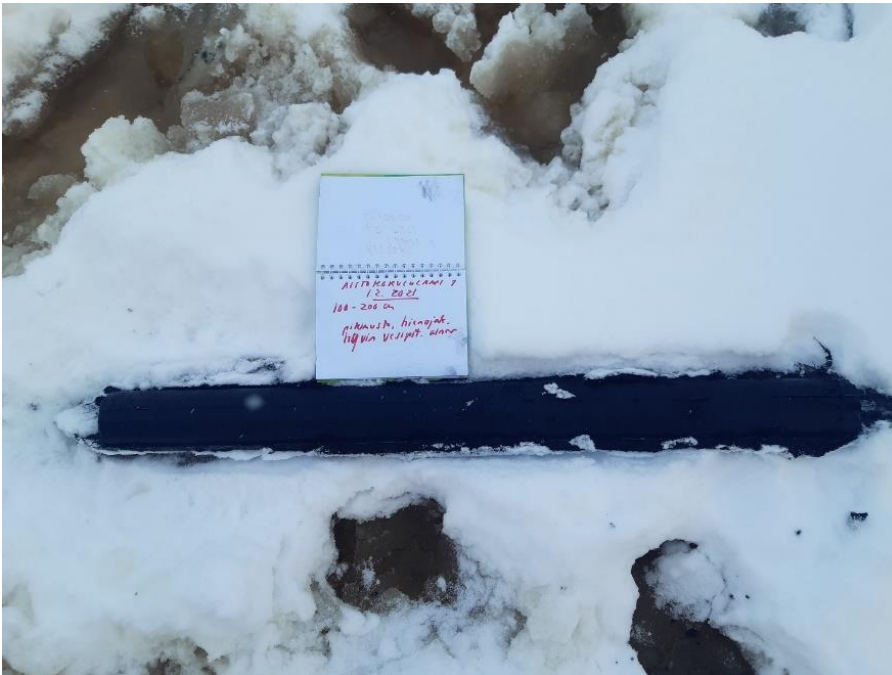
Kuva 49. Laippakairalla otettu sedimenttinäyte 100-200 cm Aittokorvenlammen keskiseltä havaintopaikalta 1 01.02.2021.

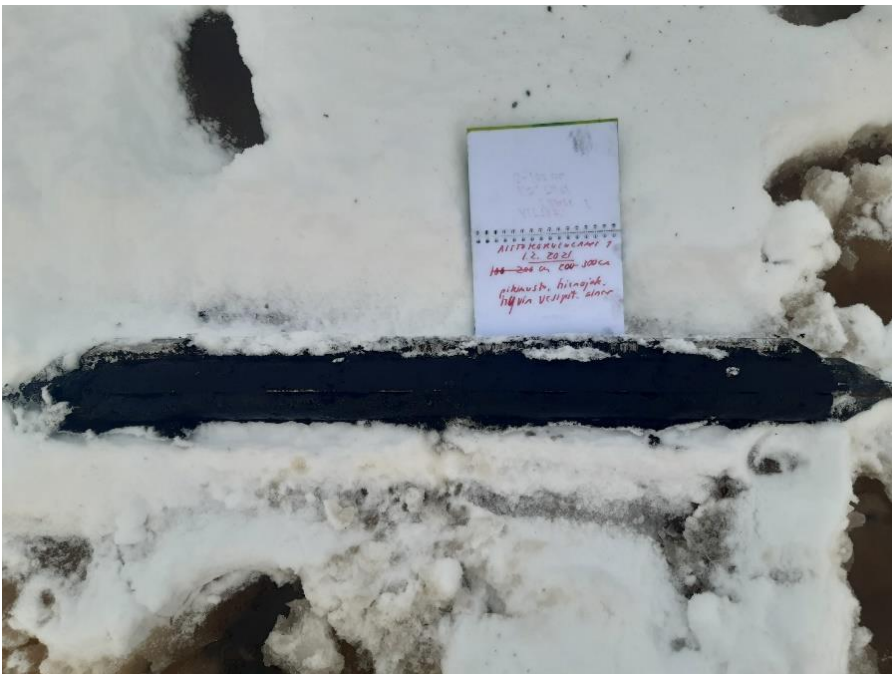
Kuva 50. Laippakairalla otettu sedimenttinäyte 200-300 cm Aittokorvenlammen keskiseltä havaintopaikalta 1 01.02.2021.

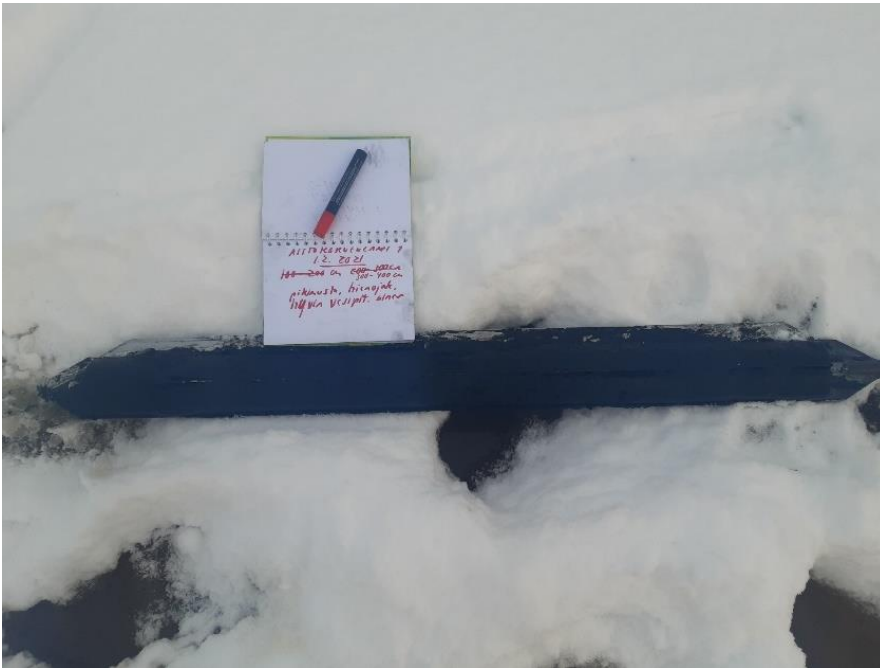
Kuva 51. Laippakairalla otettu sedimenttinäyte 300–400 cm Aittokorvenlammen keskiseltä havaintopaikalta 1 01.02.2021.

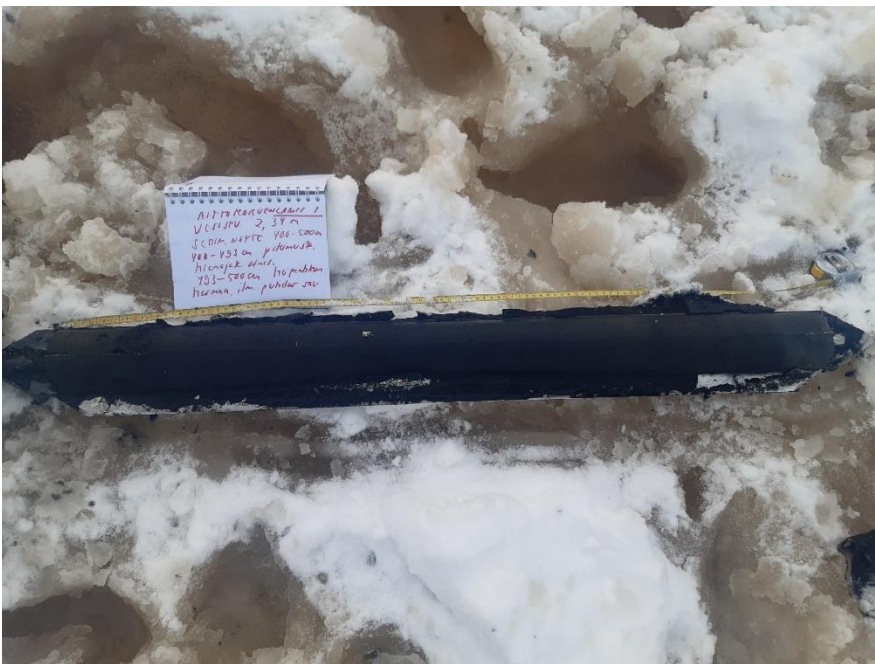
Kuva 52. Laippakairalla otettu sedimenttinäyte 400–500 cm Aittokorvenlammen keskiseltä havaintopaikalta 1 01.02.2021.

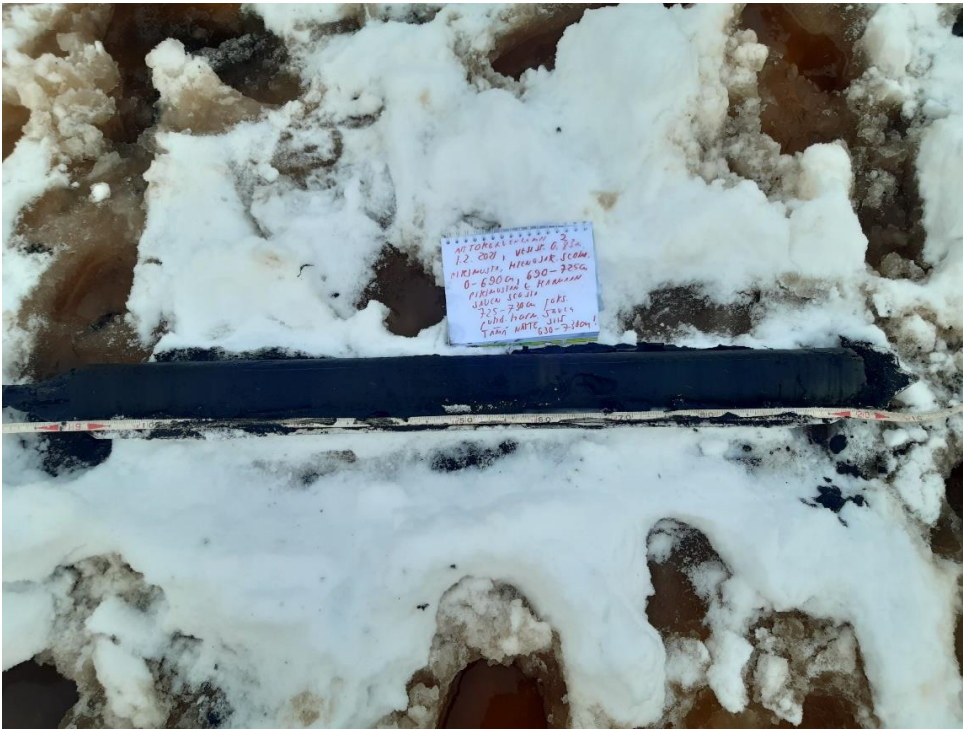
Kuva 53. Laippakairalla otettu sedimenttinäyte 630–730 cm Aittokorvenlammen luoteiselta havaintopaikalta 2 01.02.2021.

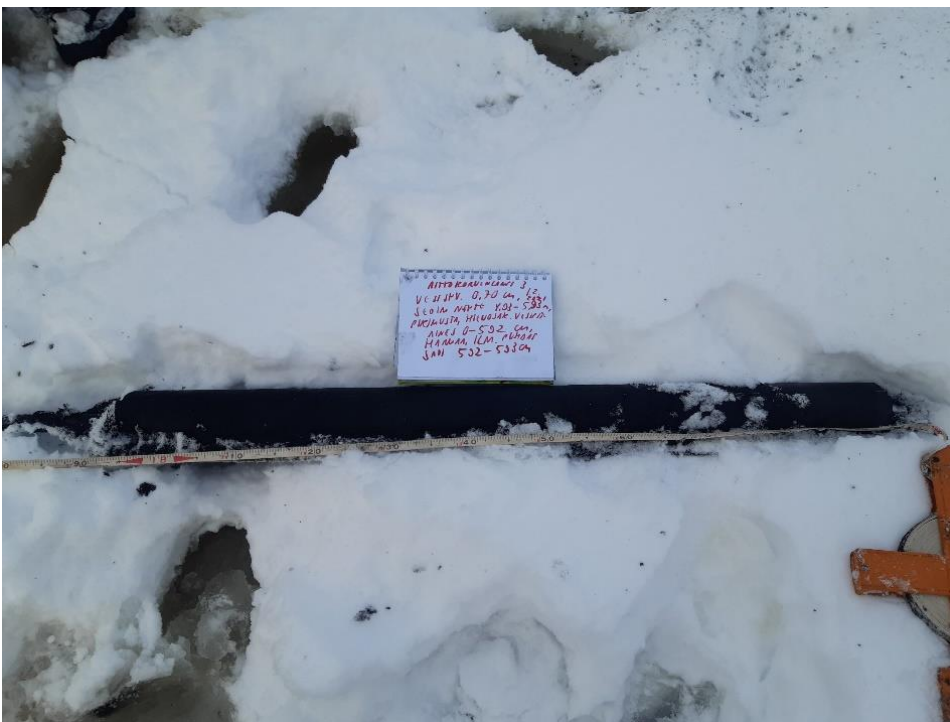
Kuva 54. Laippakairalla otettu sedimenttinäyte 493–593 cm Aittokorvenlammen eteläiseltä havaintopaikalta 3 01.02.2021.
