VIEMÄRIVERKOSTOJEN KUNTOTUTKIMUKSET

Mika Törmänen
Opinnäytetyö
Syksy 2022
Talotekniikan tutkinto-ohjelma
Oulun ammattikorkeakoulu

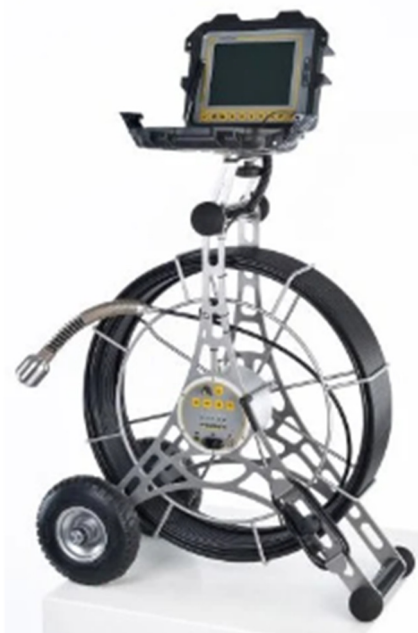
KUVA 5. MinCam mC50 Viemärintarkastuslaitteisto (7)

MinCam mC50 on hyvä viemärikamera yli 110 mm halkaisijan putkistoihin (kuva 5). Laitteistossa on vakiovarusteena KK55(SL) -kamerapää, jonka ominaisuuksia ovat teräväpiirto-resoluution kuvalaatu, 10 bar:n vedenpitävyys ja itsestään tasaava kuva. Kamerapään halkaisija on 55 millimetriä, joten kameralla on hankala kuvata 75 millimetrin putkea, mikäli linjassa on useita mutkia. Kameran 60 metrin kaapeli on riittävä yleisimpiin kuvauskohteisiin. Monitorissa on mahdollisuus nauhoittaa ääntä mikrofonilla. Kyseisen ominaisuuden olen todennut hyödylliseksi kuntotutkimuksien videomateriaaleja tarkastaessa. Äänitallenteen oikeaoppinen käyttö voi vähentää raportoinnin työaika. (7.)

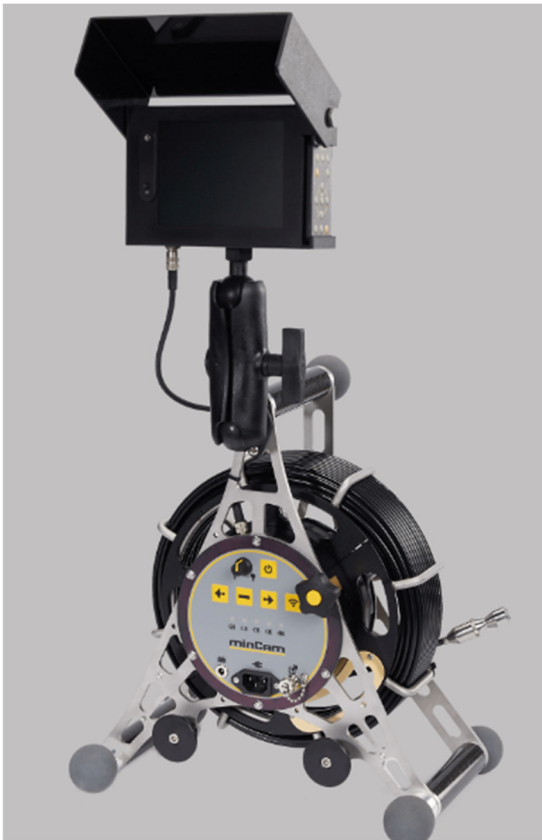
KUVA 6. minCam mC15 viemärintarkastuslaitteisto (8)

Pienempiin viemäriputkiin tarkoitettu minCam mC15 soveltuu 25–125 mm halkaisijan putkistoihin (kuva 6). Tätä laitteistoa on tarkoitettu käytettävän sivuttaissunnassa. KK18 -kamerapään 18 millimetrin halkaisija on käytännöllinen esimerkiksi lattiakaivolinjoja kuvattaessa. Videokuva ei välttämättä ole aivan yhtä laadukasta kuin laitteiston isommassa mallissa, minCam mC50:ssä, sillä kamerapäässä ei ole itsestään tasaavaa kuvaa. Kameran 30 metrin kaapeli on riittävä yleisimpiin pienikokoisiin viemäriinjoihin. (8.)

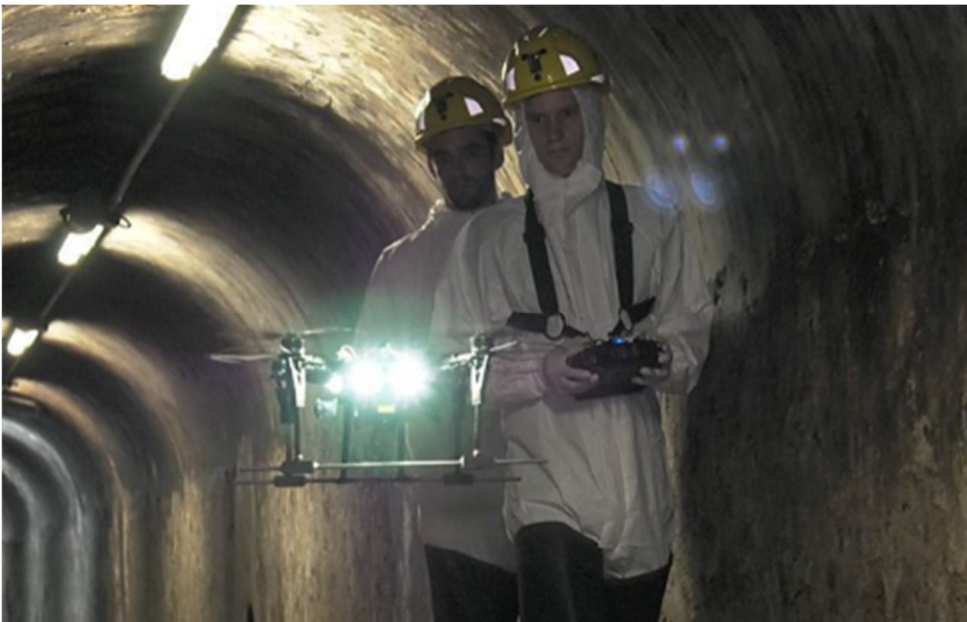
KUVA 8. Drone-lennokin lennättämistä viemäritunnelissa Barcelonassa 2018 (10)

Viemäritunneleiden osalta drone-kameroiden käyttämisen ennustetaan yleistyvän. Eurecatin vuonna 2018 rahoittamassa hankkeessa tutkittiin dronejen käyttöä Barcelonan viemäritunneleiden kuntotutkimuksissa (kuva 8). Dronella saatiin kuvattua 3D-videomateriaalia 300 metriä 10 minuutissa. Päivätahdin ennustettiin olevan noin 2,4 kilometrin luokkaa. (10.)

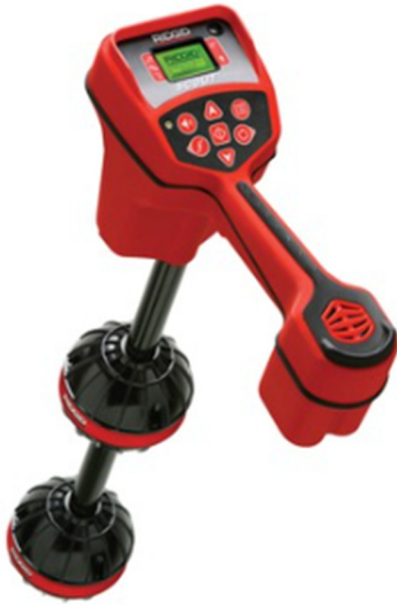
KUVA 10. Ridgid NaviTrack Scout -paikannin (12)

Viemärikuvauksien aikana löydetyt vikakohdat voidaan paikantaa paikannuslaitteella (kuva 10). Paikannin pyrkii havaitsemaan sähkömagneettisia kenttiä, joita lähettävät maanalaiset sähköjohtimet tai anturit. Viemärikameran kamerapäässä sijaitseva sondi lähettää kaksisuuntaista dipolikenttää, jonka ansiosta paikannin tulkitsee kolmiulotteisesti sondin lähettämää taajuutta, signaalin voimakkuutta ja suuntaa näyttäen sen sijainnin ja korkeuden riittävällä tarkkuudella. (12.)

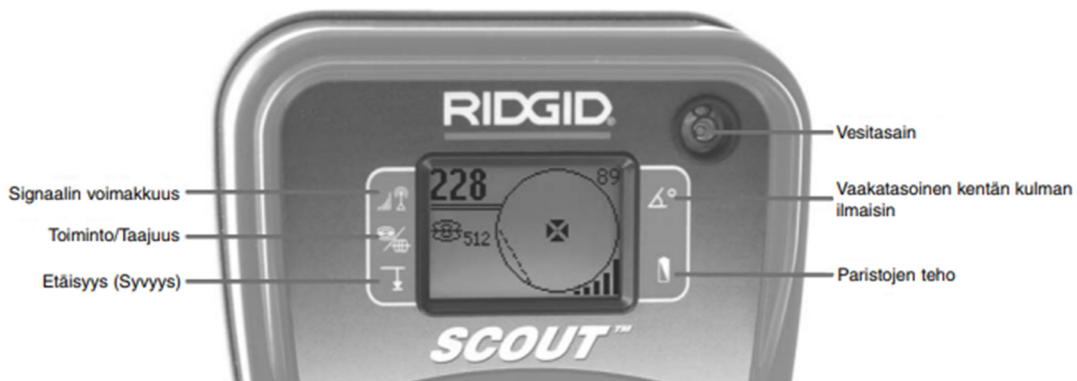
KUVA 11. Ridgid NaviTrack Scout -paikantimen näyttöpaneeli (12)

Ridgid NaviTrack Scout -paikantimen näyttöpaneelin toiminnot auttavat paikantamista: ruudun keskellä oleva rasti kuvaa paikanninta, vesitasain korjaa paikantimen asentovirheitä ja etäisyys kertoo paikannettavan sondin korkeustason, kun paikannin on suoraan yläpuolella (kuva 11).

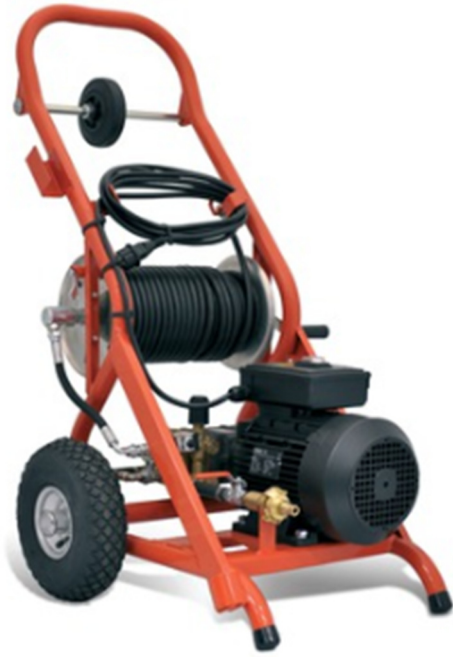
KUVA 12. Rigdig KJ-1590 II Sähkökäyttöinen korkeapainehuuhtelija (13)

Viemäreiden tarpeelliseen puhdistukseen kuntotutkimuksen aikana on monta eri ratkaisua tarpeen mukaan. Jos puhdistuksen tarve ei ole suuri, voidaan käyttää siirrettävää huuhtelutyökalua. Esimerkkinä Ridgid KJ-1590 II (kuva 12). Ridgid KJ-1590 II tuottaa noin 80 bar:n työpaineen, ja siinä on 20-metrinen letkukela. (13.)

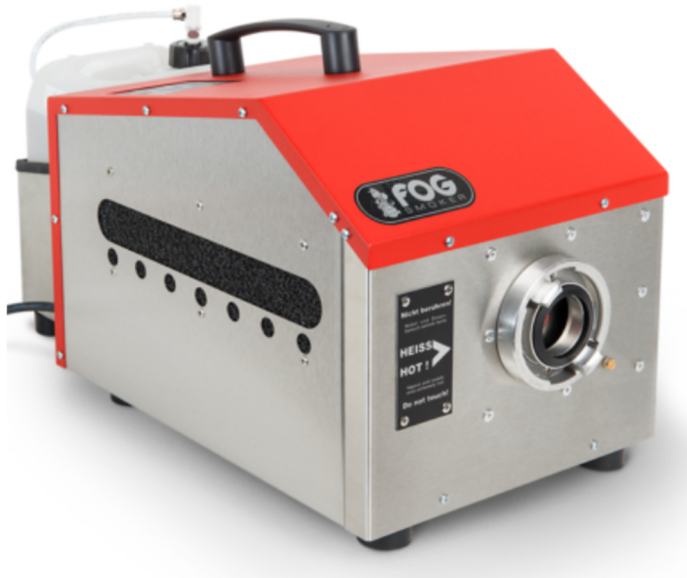
KUVA 15. Fog-Smoker 2F -savukone (16)

Viemäriverkoston tiiveyden todentamiseen voidaan käyttää savukoetta. Savukoetta suoritettaessa verkostoon tuotetaan savukoneella savua, joka levitessään pyrkii verkoston epätiiveyksistä ulos (kuva 15). Savulla voidaan myös koestaa tuuletusviemäri sekä paikantaa viemäriverkoston osia esimerkiksi kaivoja. (6.)

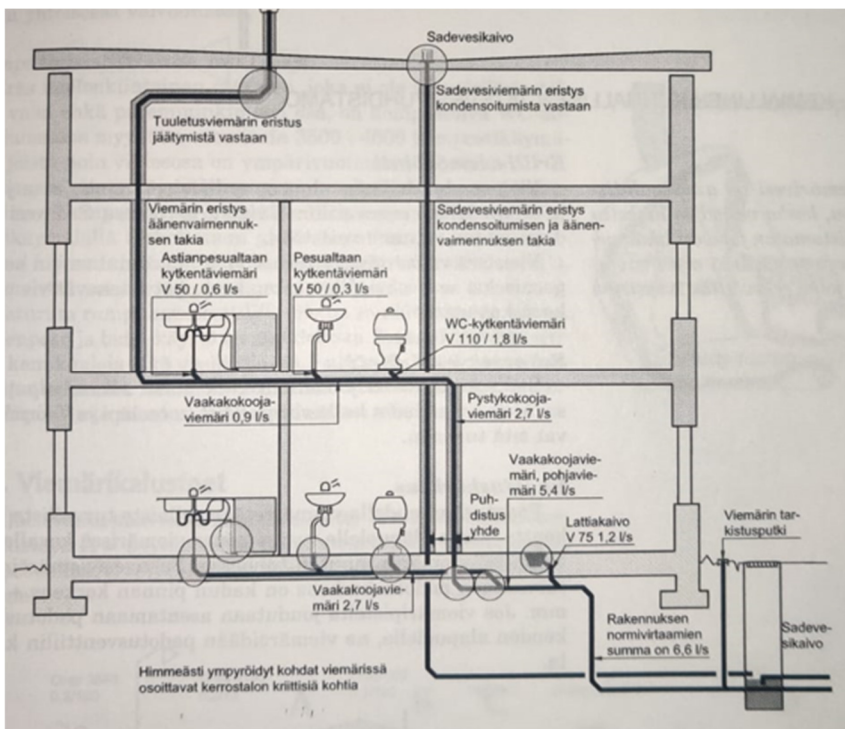
KUVA 17. Viemäriosuukien nimityksiä sekä kerrostalon viemäroinnin kriittisiä pisteitä (19, s. 127)

Kuntotutkimusta suoritettaessa tulee kiinnittää huomiota erityisesti riskirakenteisiin. Riskirakenteita ovat esimerkiksi pohjakulmat, kaivot, pystyviemäriin sijaitevat kulmat ja haarat (kuva 17).

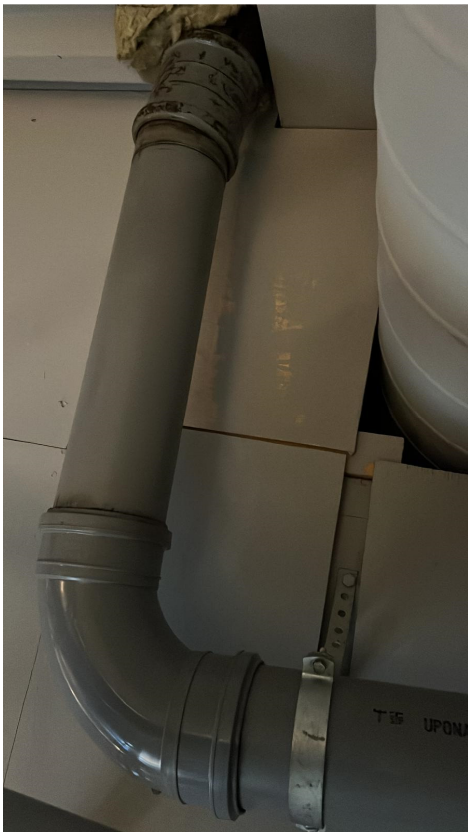
KUVA 20. Viemärin puutteellinen kannakointi aiheuttanut liitoksen osittaisen irtaamisen

Virheellisesti ja puutteellisesti kannakoidut putkistot ovat kokemukseni mukaan sitä yleisempiä, mitä vanhemmaksi rakennuskanta käy. Virheellinen kannakointi voi aiheuttaa verkoston osien irtaamisen toisistaan, putken notkahtamisen tai jopa putken tipahtamisen asennuskohdasta (kuva 20). Valun sisään jäävissä putkissa voi ilmeta painumia, jos verkoston kannakointia on laiminlyöty. Virheellinen kannakevalinta voi myös aiheuttaa ääniongelmia. Ääniongelmia voidaan välttää käyttämällä kumieristettyjä kannakkeita ja sovittamalla kiinnitysmekanismi sopivaksi rakenteeseen.

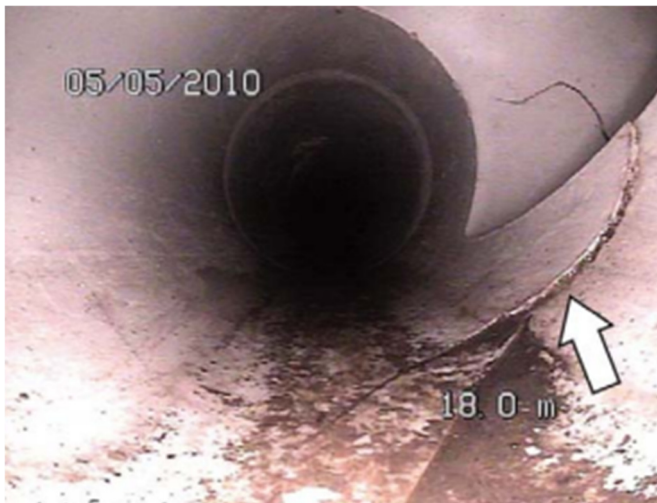
KUVA 22. Viemäriputken T-haara haljennut (6, s. 78)

PVC-putket haurastuvat iän myötä, koska putkesta haihtuu stabilisaattoriaineet. Äkillisen voiman kohdistuessa haurastuneeseen putkeen se rikkoutuu (kuva 22). Vastaavaa virhettä on löytynyt huomattavasti 1970-luvulla rakennettujen kerrostalojen pohjakulmissa. (6, s. 78.)

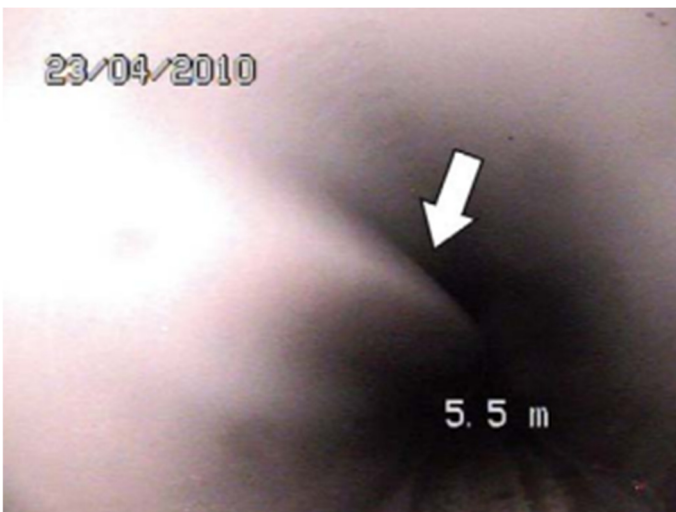
KUVA 24. Muodonmuutos viemäriputkessa (6, s. 78)

Viemäriputkeen kohdistuvassa mekaanisessa rasituksessa putkeen voi tulla muodonmuutoksia (kuva 24). Muodonmuutokset haittaavat virtaamaa sekä vähentävät rakenteellista lujuutta mahdollistaen esim. putken sortumisen. (6, s. 78.)

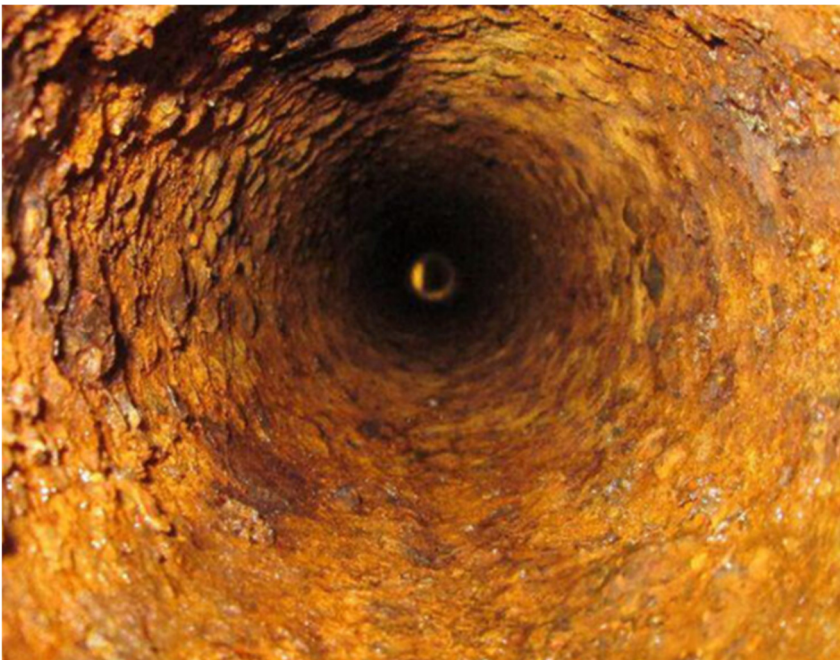
KUVA 25. Valurautaputken sisäpuoli syöpyneyt epoksinnoitteen laatuongelmien vuoksi (23)

Valurautaputkissa asennusvirheet nousevat yleiseksi syyksi ongelmia kohdattaessa. Katkaisusaumojen virheellinen käsittelytapa aiheuttaa korroosiotapauksia viemäriputkissa. Tämä on varsin yleinen tuuletusviemärissä, jossa kulkee huomattavan paljon viemärikaasuja. Valurautaputken epoksinnoitteen laatuongelmat aiheuttavat myös korroosiota (kuva 25). Kun valurautaputki korrosioituu, sen rakenteellinen kestävyys heikkenee. Se voi aiheuttaa halkeamia ja putken rikkoontumisia.
