Opinnäytetyö (YAMK)

**Rakennesuunnittelun
suunnitteluprosessi
poikkeuksellisen vaativassa
korjaushankkeessa**

Tämän opinnäytetyön tutkimuskohteena on Nykytaiteen museo Kiasma, vesikattojen ja julkisivujen peruskorjaus. Rakennus ei ole suojeltu, mutta kuten kohteen rakennuslupapäätöksessä lukee: ”Valmistumisensa jälkeen nykytaiteen museo Kiasma on osoittautunut monella tavoin arvokkaaksi, ei vain kaupunkikuvallisesti, rakennustaiteellisesti tai toiminnallisesti, vaan myös kulttuurihistoriallisesti. Kiasma on Suomen ensimmäinen ainoa valtion rakentama ja ylläpitämä nykytaiteen museo ja on merkittävä kansallisena taidemuseoinstituutiona”. Suunnittelun lähtökohtana on ollut kohdella rakennusta kuin se olisi suojeltu. (Lehtinen 2020).

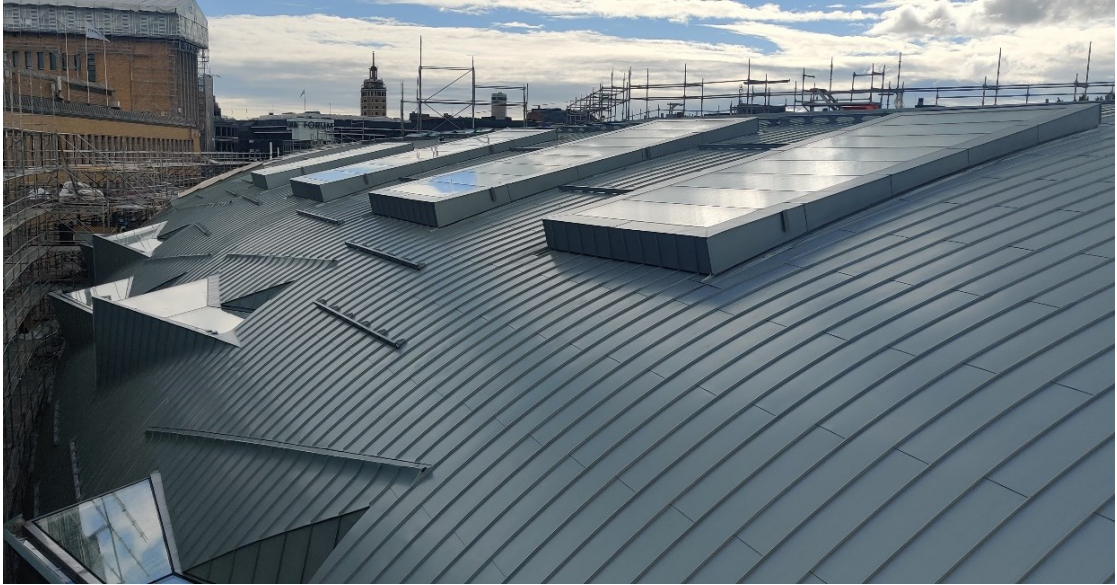
Kuva 3. Valokuva titaanisinkkikatosta 19.9.2022. Valokuvan keskellä patjaikkunoita ja vasemmassa reunassa rusetti-ikkunoita.

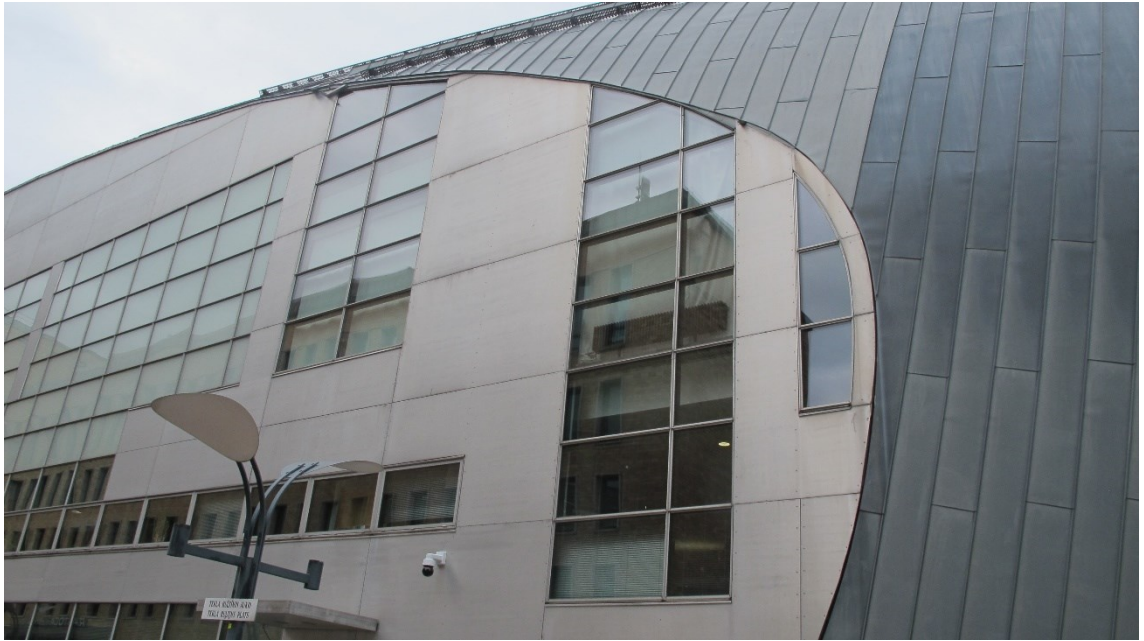
Kuva 8. Itäjulkisivun kaareva räystääslinja ennen korjausta. (Ruutiainen 2020).

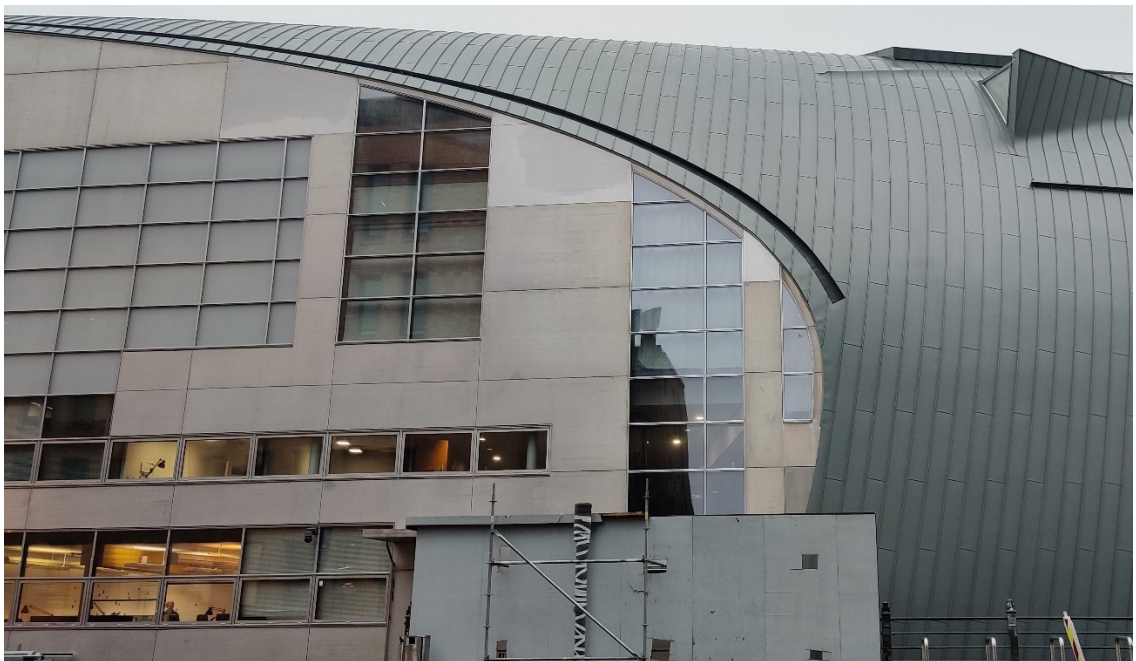
Kuva 9. Itäjulkisivun kaareva räystääslinja korjaamisen jälkeen. Valokuva otettu 9.11.2022. Räystääkourun rakennetta on muutettu ja kaaren linjakkuutta parannettu alkuperäisestä.

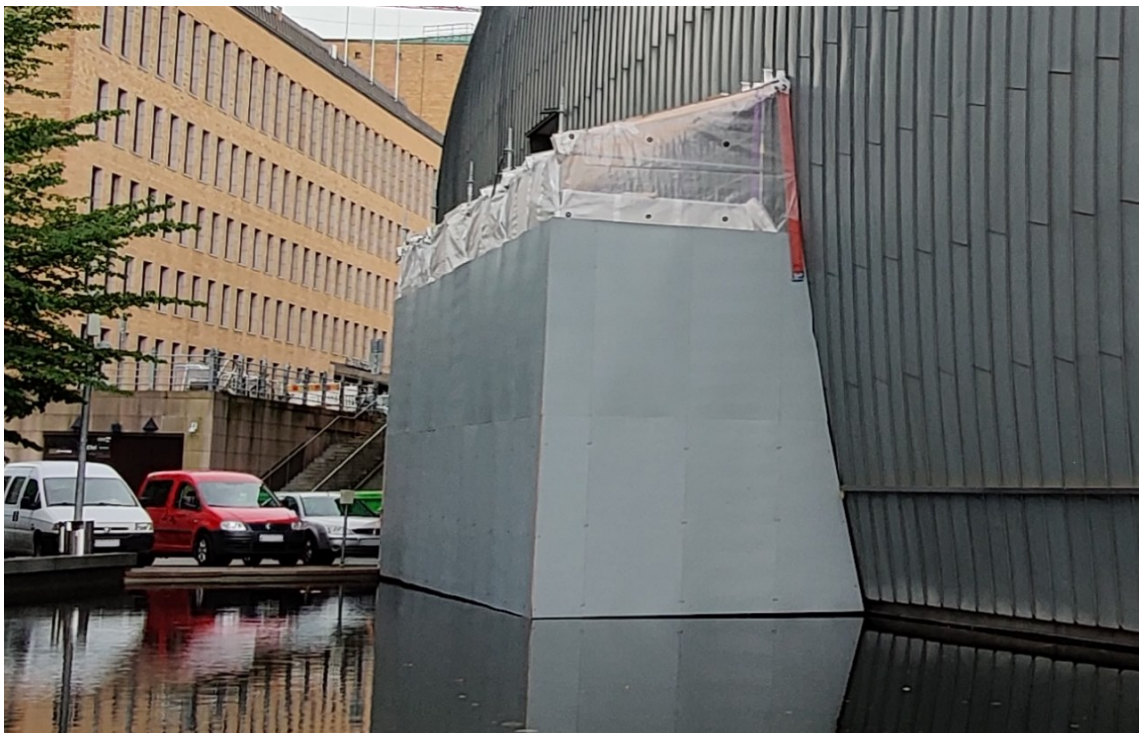
Kuva 16. Yleiskuva koerakenteen sääsuojasta.

Kiasman luonnossuunnitteluvaiheessa tutkittiin titaanisinkkiyläpohjan eri ilmatii-
vistys- ja lämmöneristysvaihtoehtoja. Koerakenne tehtiin rakennuksen itäjulkisi-
vuun ala-altaan alueelle. Koerakennetta varten tehtiin koerakenteen vaatimalle
alueelle noin 12,5 m x 6 m kokoinen sääsuoja. Sääsuojan alla titaanisinkkikatto
ja vanhat rakennekerrokset purettiin ulkoseinän sisäpinnan verhouspeltiin asti.
Purkualueen koko oli noin 10 m x 4,5 m. Tämän jälkeen asennettiin vertailtavat
materiaaliyhdistelmät. Koerakenne tehtiin elokuussa 2020. Kuvassa 16 on yleis-
kuva koerakenteen sääsuojasta. (Leijamaa 2020a, katselmusmuistio 17.8.2020;
Maanpää, 2020).

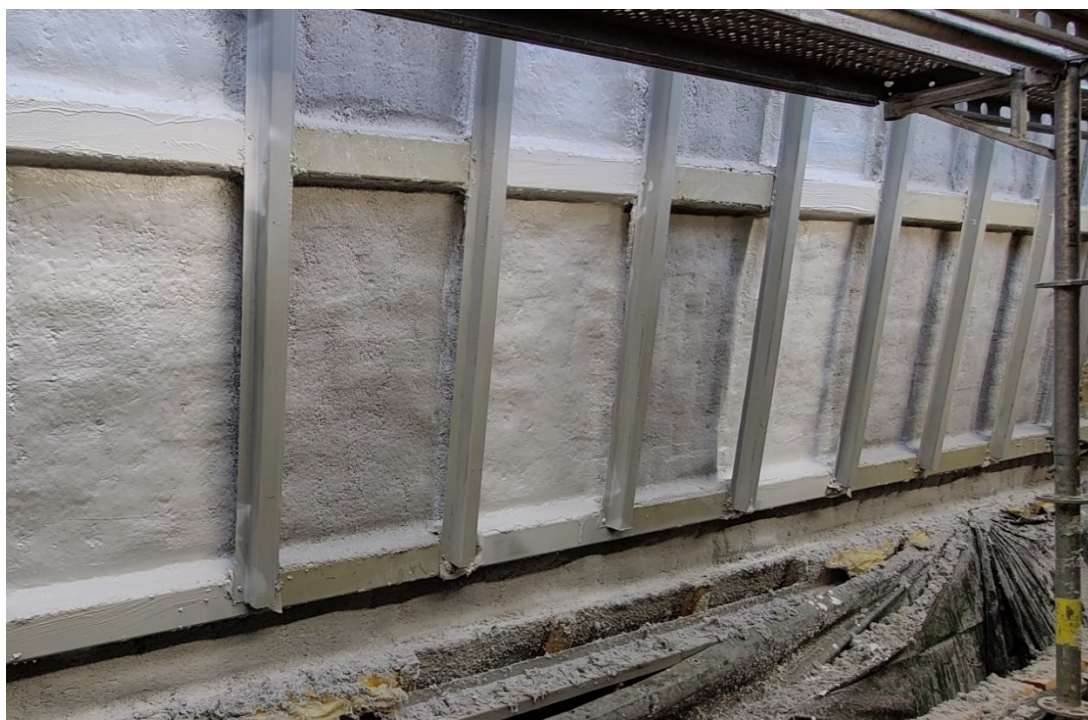
Kuva 17. Yleiskuva koeruiskutusalueesta.

höyrynsulkukalvoa. Koerakenteen tarkoituksena oli selvittää mikä massoista toimii kyseisessä rakenteessa parhaiten. Kuvassa 17 on syksyllä 2020 tehdyn palonsuojavillamassan koeruiskutuksen yleiskuva. Alueen pintarakenteet, villakerros ja höyrynsulku on purettu ja vanhan peltipinnan päälle on ruiskutettu palonsuojavillamassa. Kuvassa 18 villamassan päälle on levitetty kaksi kerrosta kolmea erityyppistä ja merkkistä höyrynsulkukalvoa. Nuolilla on korostettu, missä rankaväleissä on höyrynsulkuruiskutus/ -sively. Muissa väleissä on ilman vedeneristettä oleva ruiskutettava palonsuojavillamassa. (Leijamaa 2020b; Maanpää 2020).

Pinnoitteen ja palonsuojaruiskutuksen kuivumista tarkasteltiin 27 päivää ruiskutuksien toteuttamisen jälkeen. Nämä olivat vielä monin paikoin kädellä koskettaessa märän tuntuisia. Lisäksi koepaloja otettaessa oli havaittavissa, että palonsuojavillakerros oli huomattavan märkä sisäpinnasta. Lopputuloksena päädyttiin vaihtamaan ruiskutettava villamassa kovaan kivivillaan ruiskutukseen tarvittavan suuren vesimäärän ja massan hitaan kuivumisen takia. (Maanpää, 2020; Kokko 2020–2022).

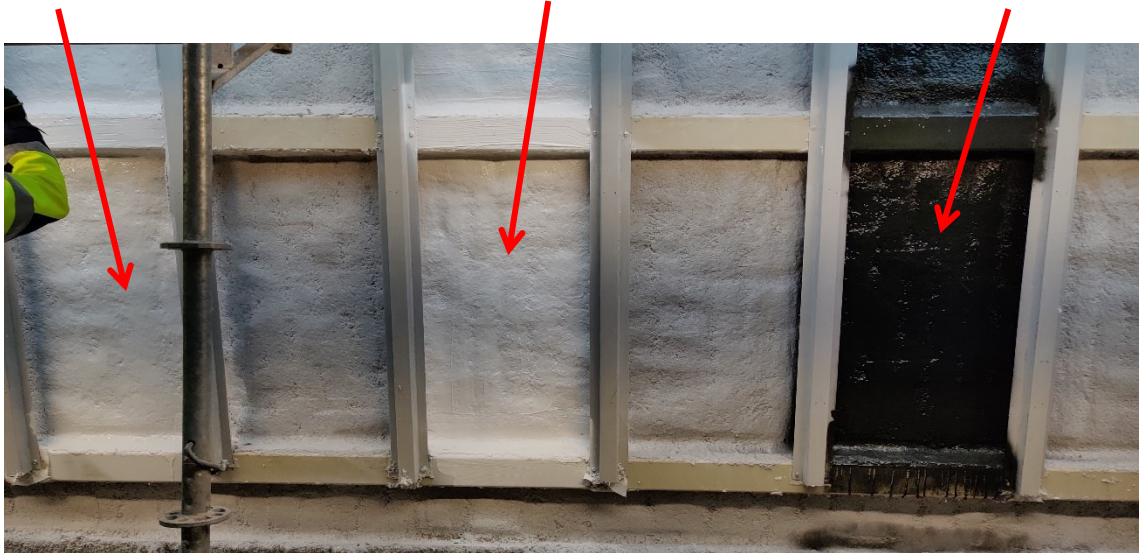
Kuva 18. Koerakenteen ruiskutettavan palonsuojavillan päälle on levitetty kolmea erityyppistä ja merkkistä höyrynsulkukalvoa. Nuolilla on korostettu, missä rankaväleissä on höyrynsulkuruiskutus/ -sively. Muissa väleissä on ilman vedeneristettä oleva ruiskutettava palonsuojavillamassa.

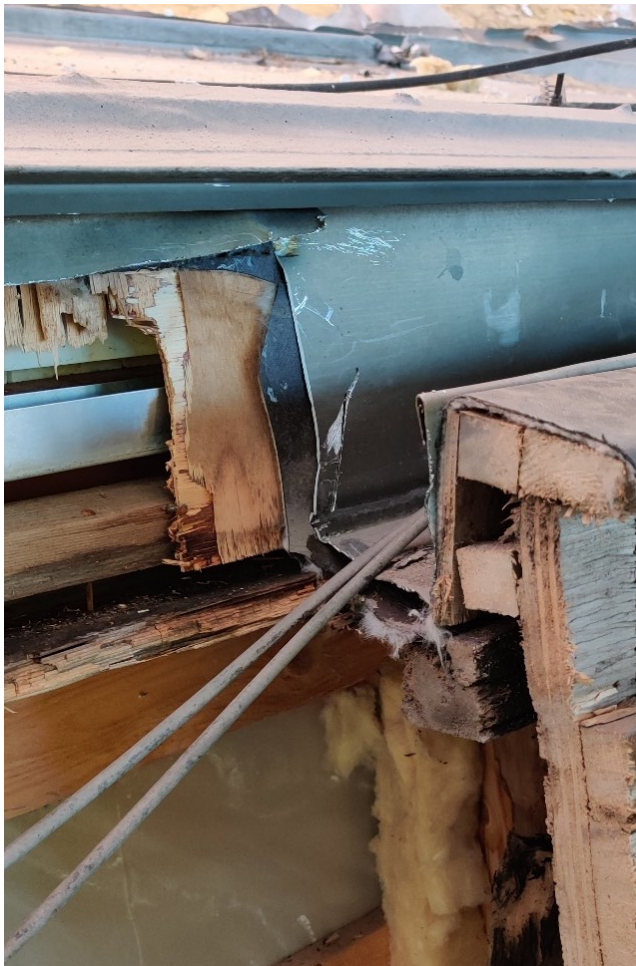
Kuva 21. Valokuva kohdekäynniltä 5.3.2021. Rusetti-ikkunan reunakouru.

Kuvissa 21–23 on kuvattu rakentamisen aikana tapahtuvaa rakennesuunnittelijan työtä. Kuvassa 21 on kohdekäynnillä otettu valokuva rusetti-ikkunan kourusta purkuvaiheessa. Kuvassa 22 on ote kohdekäyntimuistiinpanoista saman rusetti-ikkunan reunalitiymästä. Kuvassa 23 on ote työmaa-aikaisesta dokumentoinnista, jossa rakenne on piirretty katselmuksien havaintojen perusteella. Näiden pohjalta päivitettiin varsinainen rakennesuunnitelma.

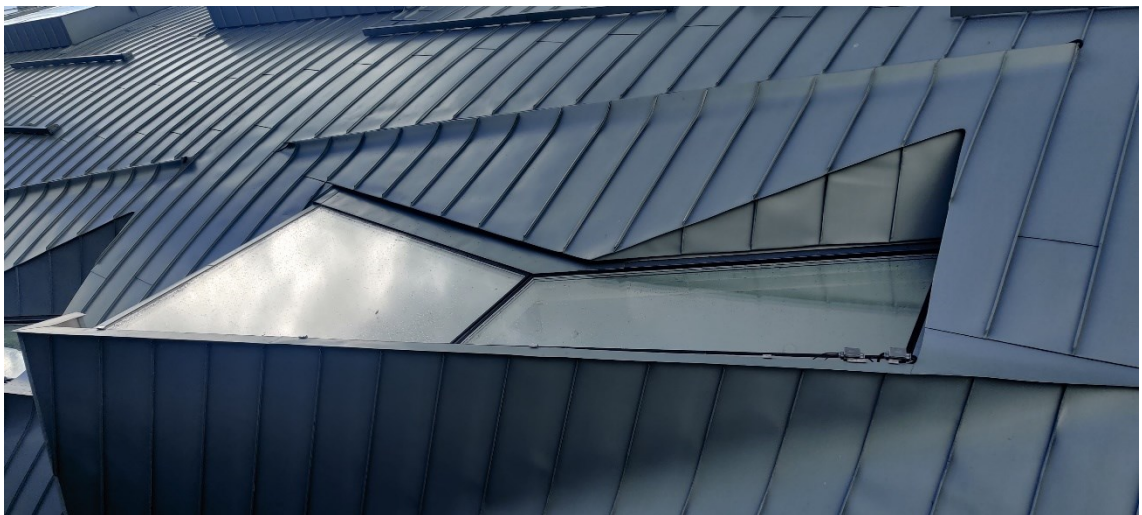
Kuva 26. Titaanisinkkikaton ruseetti-ikkuna valmiina. Valokuva otettu 19.9.2022.

Vaikka prosessi on raskas, hyvää oli se, että kaikilla osapuolilla oli tahto tehdä kohde niin hyvin kuin mahdollista ja detaljeja tarkasteltiin sekä suunnittelupöydällä että paikan päällä. Suunnitelmiin tuli myös hyviä kommentteja ja eri vaihtoehtoja pystyi vertaamaan ja arvioimaan urakan edetessä. Suunnittelijan on kuitenkin aina muistettava pitää kokonaisuus hallussa, kaikkien detaljien on sovitava yhteen rakenneteknillisen toimivuuden varmistamiseksi. Kuvassa 25 on ote titaanisinkkikaton rusetti-ikkunan suunnitelmasta. Kyseinen ikkuna on hyvin monimuotoinen ja vaati paljon aikaa sekä suunnittelijoilta, projektiorganisaatiolta että tekijöiltä. Kuvassa 26 on valokuva valmiista rusetti-ikkunasta.
