## **1970-rakennetun pientalon energiatehokkuuden parantaminen**

Energiatehokkuusluokka ja energiatehokkuuden parantamisen korjaustarveselvitys

Veli Ruokamo  
Opinnäytetyö  
Kevät 2023  
Rakennusalan työnjohdon tutkinto-ohjelma  
Oulun ammattikorkeakoulu

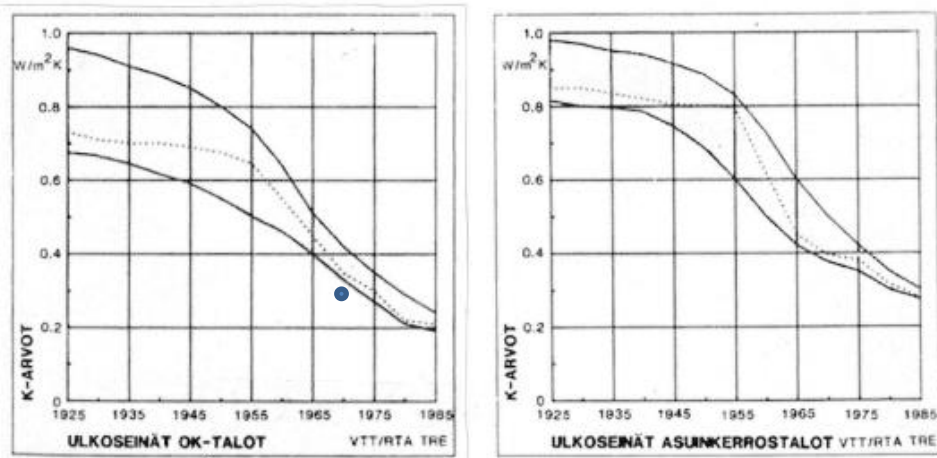
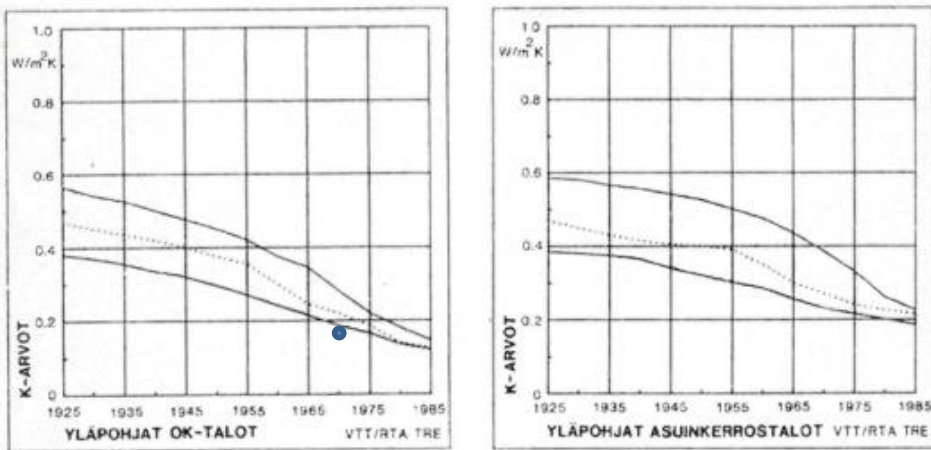
KUVA 1. Ympäristöministeriö Energiatodistusoppaan liite 1.11.2018 (19)

Ulkoseinien U-arvon (k-arvon) kehitys asuinrakennusten uudisrakennustuotannossa rakentamivuoden mukaan. Arvioitu hajonta-alue on kunakin aikakautena kattanut valtaosan rakennustuotannosta. (KTM 1985)

Yläpohjien U-arvon (k-arvon) kehitys asuinrakennusten uudisrakennustuotannossa rakentamivuoden mukaan. Arvioitu hajonta-alue on kunakin aikakautena kattanut valtaosan rakennustuotannosta. (KTM 1985)

lämmönläpäisykertoimet vastaavat 1980-luvun omakotitalojen lämmönläpäisyarvoja. Kauppa- ja teollisuusministeriön kuvaajat vuodelta 1985. (Kuva 1.)

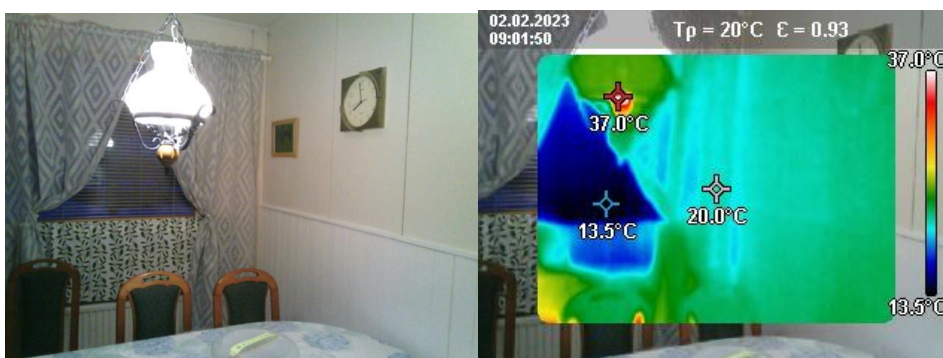
Ikkunarakenne on sama myös keittiössä, jossa näkyi vielä selvemmin ikkunan lämpövuodot. Korjaustoimenpiteenä on ikkunan tiivistys ja huoltomaalaus, mikäli uusiminen ei ole taloudellisesti kannattavaa. (Kuvat 10 ja 11)

KUVA 10. 120 x 120 ikkuna ja TL 30 Keittiö 3- kertainen lasitus

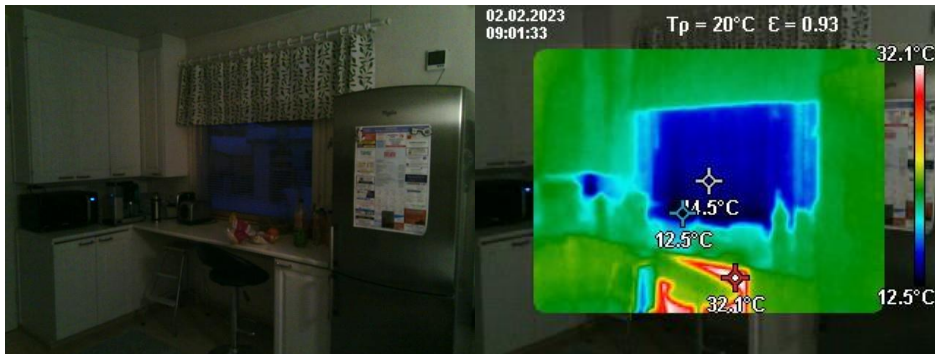
Kuvassa 11 keittiön osalla havaittiin myös nurkan lämpövuoto. Ilmanvaihto on toteutettu komeron kautta.

KUVA 11. 120 x 120 ikkuna ja TL30 Keittiö 3-kertainen lasitus

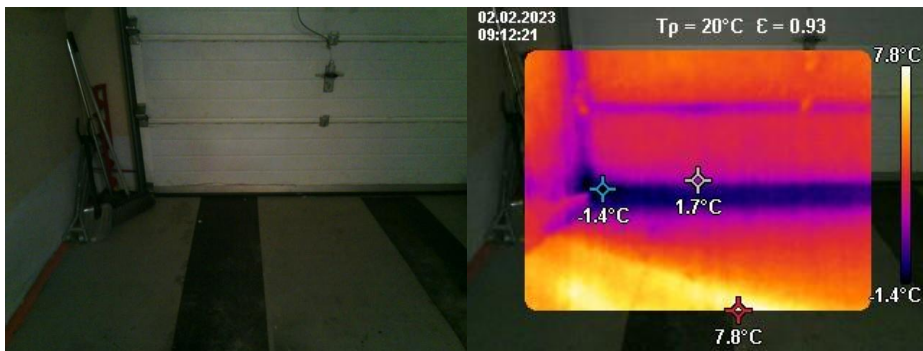
Autotalli on puolilämmin ja ovi on vaihdettu U- arvoltaan 1.0 nosto-oveen. Ovessa on havaittavissa selkeä tiivisteiden lämpövuoto. Korjaustoimenpiteeksi suositeltiin lattiativisteiden lisäystä. (Kuva 12)

KUVA 12. Autotallin ovi (puolilämmin)  $U = 1.0$

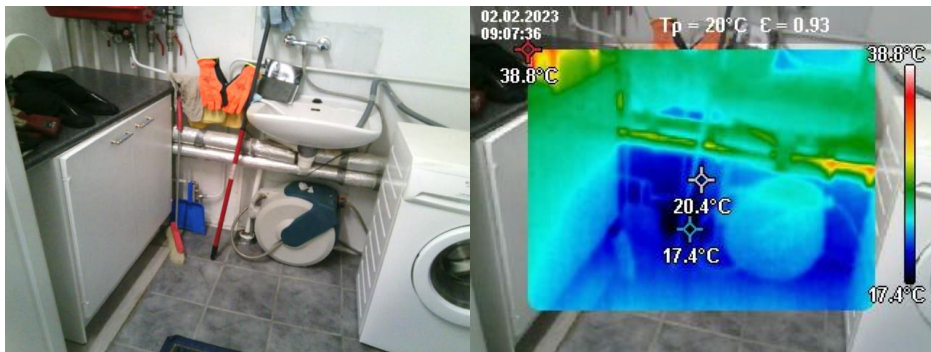
Kodinhuoltohuoneessa ja teknisessä tilassa lämmönvaihdin sijaitsee eristämättömässä tiili- väliseinässä ja seinän takana lämmittämätön kylmä varasto. Lämpövuoto lämmönvaihtimesta on huomattava. Korjaustoimenpiteenä ThermiSol EPS 100 -lisäeristyslevytys seinään. (Kuva 15)

KUVA 15. Kodinhuoltohuone / tekninen tila (lämmönvaihdin kaukolämpö)

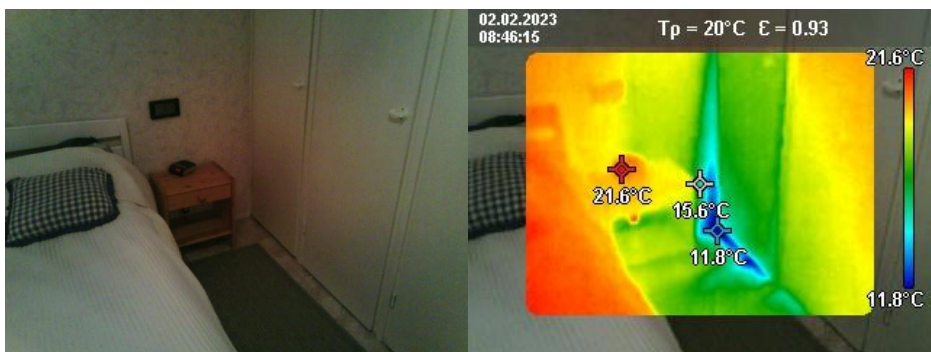
Makuuhuoneen nurkkakomero päästää lämpöä merkittävästi ilman vaihdon takia. Ilmanvaihtoa ei saa estää lisäeristämällä. (Kuva 16)

KUVA 16. MH1 komero kulma

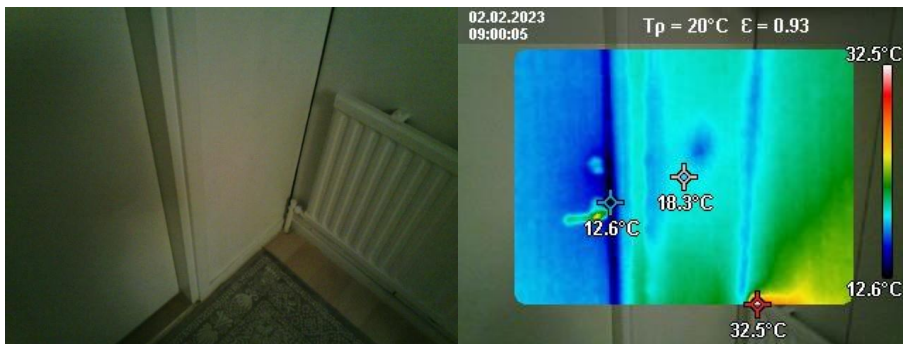
Ulko-ovessa havaittiin selkeä tiivistevuoto. Korjaustoimenpiteenä oven säätö. Ovi vaihdettu Kaski-oveen, jonka U- arvo on 1.0. (Kuva 18)

KUVA 18. Ulko-ovi tiivisteet ovi  $U = 1.0$

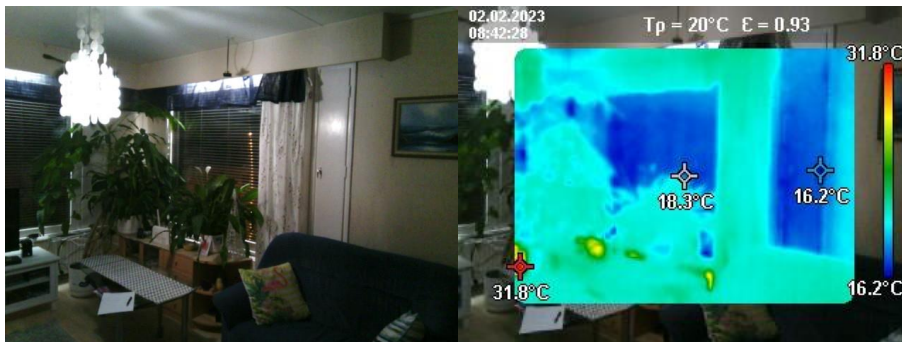
Toinen olohuoneen tuuletusluukuista päästää huomattavan paljon lämpöä rakenteen lävitse. Korjaustoimenpiteenä tarkistettava tuuletusluukun eristeet. (Kuva 21) Mittaushetkellä ulkolämpötila oli  $-5,4\text{ }^{\circ}\text{C}$ , RH% 81 %, sisälämpötila  $21\text{ }^{\circ}\text{C}$  RH % 28 %.

KUVA 21. OH 209 x 159 2.ikkuna + TL 3-kertainen lasitus

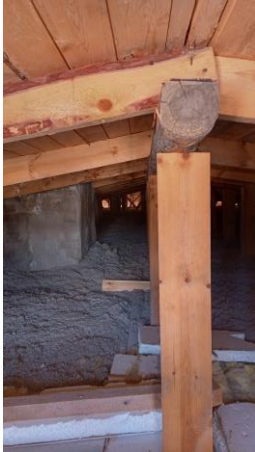
KUVA 23. Termex- selluvilla 100mm yläpohja asennettu helmikuu 2016.

Kotimainen Termex-Selluvilla on turvallinen ja tutkittu tuote. Se täyttää M1-rakennusmateriaalin päästöluokkavaatimukset ja sillä on CE-merkki sekä RTS EPD -ympäristöseloste. Lämmönjohtavuus on vain 0,038 W/mk (dec 23,50). (8)

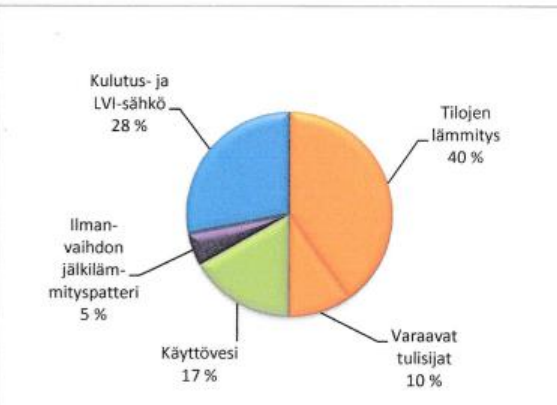
Kuvaaja 1. Energiamuotojen kertoimilla painotettu kokonaisenergiantarve.

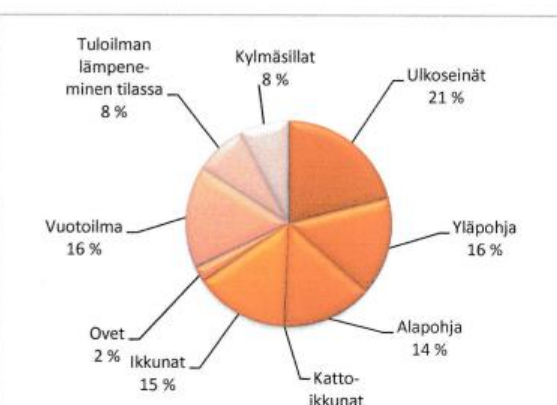
Kuvaaja 2. Sisätilojen lämmitystarpeen jakautuminen.
